รายงาน
วัดสามวิหาร (AY'01:SWH)
ตำบลหัวรอ อำเภอพระนครศรีอยุธยา จังหวัดพระนครศรีอยุธยา
โครงการบูรณะ จัดแสดง และปรับปรุงภูมิทัศน์
โบราณสถานบริเวณคลองสระบัว

เสนอ
สำนักงานโบราณคดีและพิพิธภัณฑสถานแห่งชาติที่ ๘
กรมศิลปากร

โดย
หจก.พรอนันท์ก่อสร้าง
ปีงบประมาณ 2544

รายงานการขุดค้น ขุดแต่ง โบราณสถานวัดสามวิหาร ตำบลหัวรอ อำเภอพระนครศรีอยุธยา จังหวัดพระนครศรีอยุธยาเล่มนี้ เป็นส่วนหนึ่งของโครงการบูรณะ จัดแสดง และปรับปรุงภูมิทัศน์ โบราณสถานบริเวณคลองสระบัว ได้จัดทำขึ้นตามสัญญาเลขที่ 1/2544 ซึ่งห้างหุ้นส่วนจำกัด พรอนันท์ก่อสร้าง ได้ทำไว้กับสำนักงานโบราณคดีและพิพิธภัณฑสถานแห่งชาติที่ 3 พระนครศรีอยุธยา เมื่อวันที่ 12 มกราคม 2544

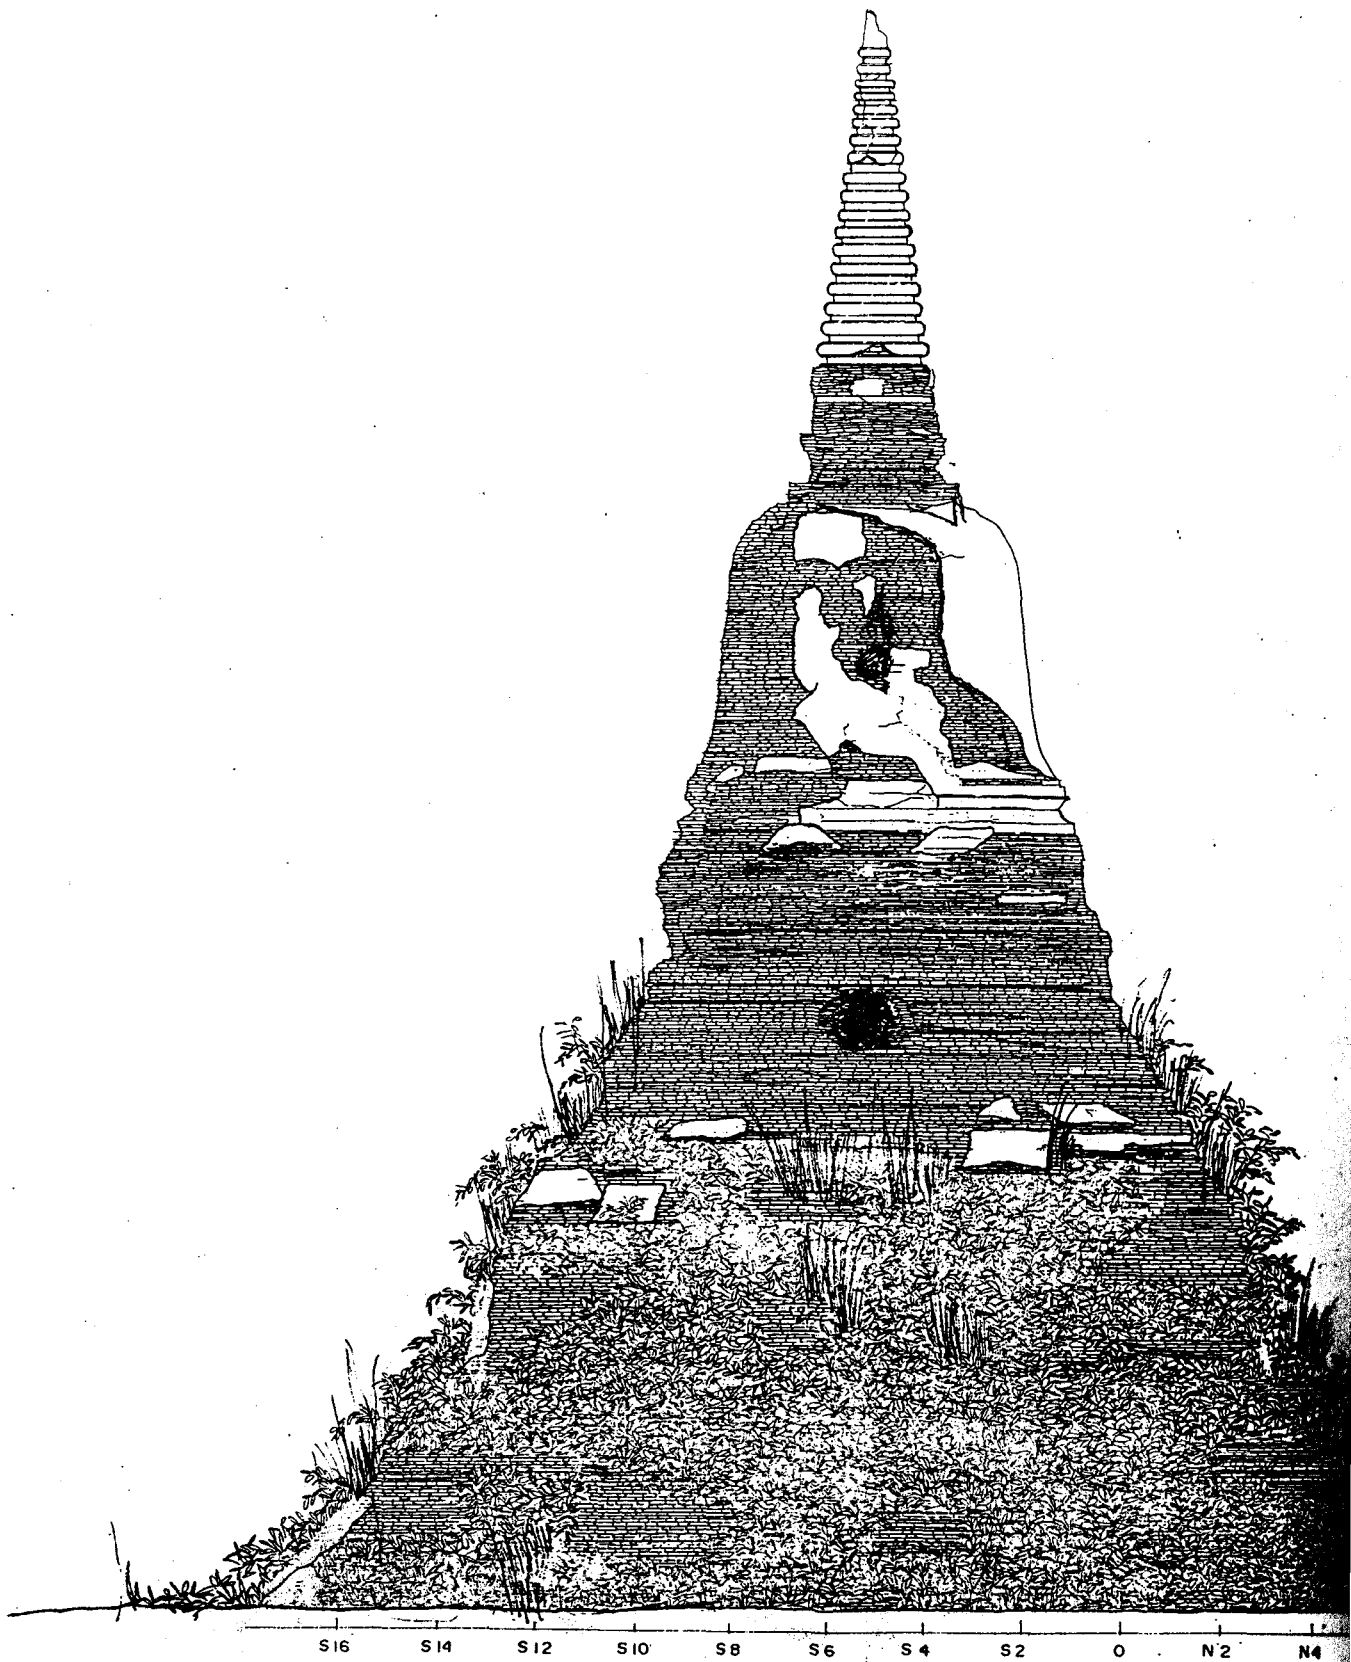
แผนผังที่ 29 ผังก่อนการรื้อแต่ง ด้านทิศตะวันออก เจดีย์ประธาน

รูปเจดีย์ประธาน ด้านทิศตะวันออก
 ๕ มาตราส่วน 1/75

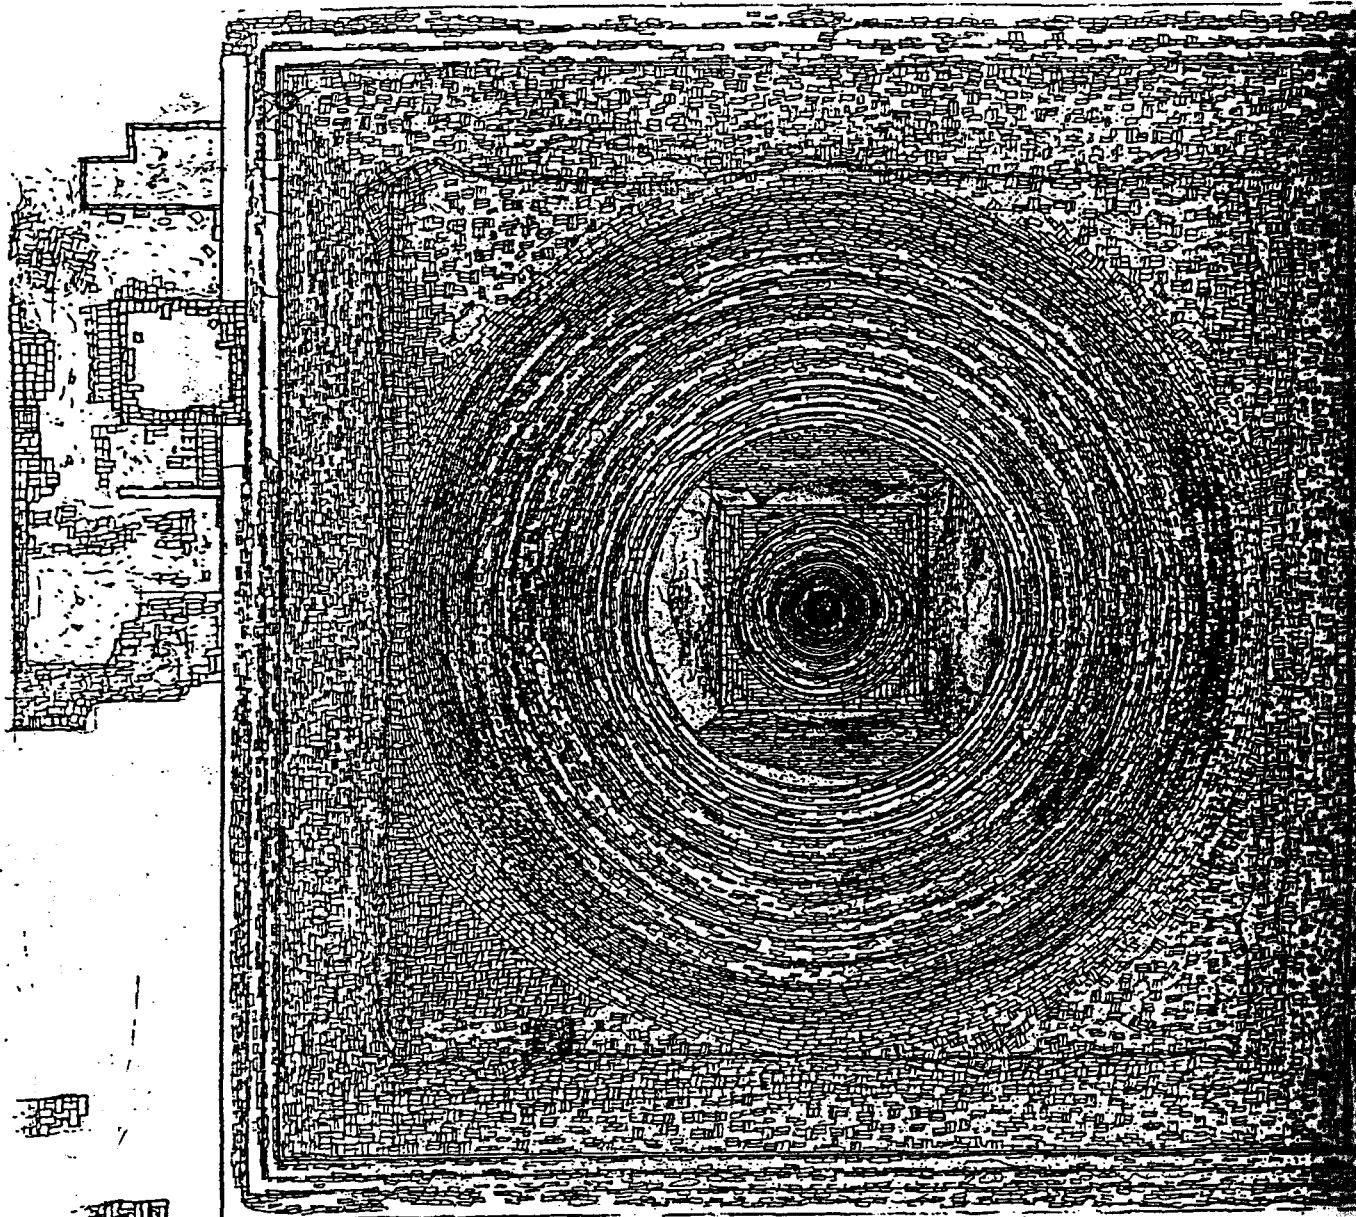
○ แปลน เจดีย์ประธาน (ฉาบผนังทาสีแดง)
มาตราส่วน 1 : 75

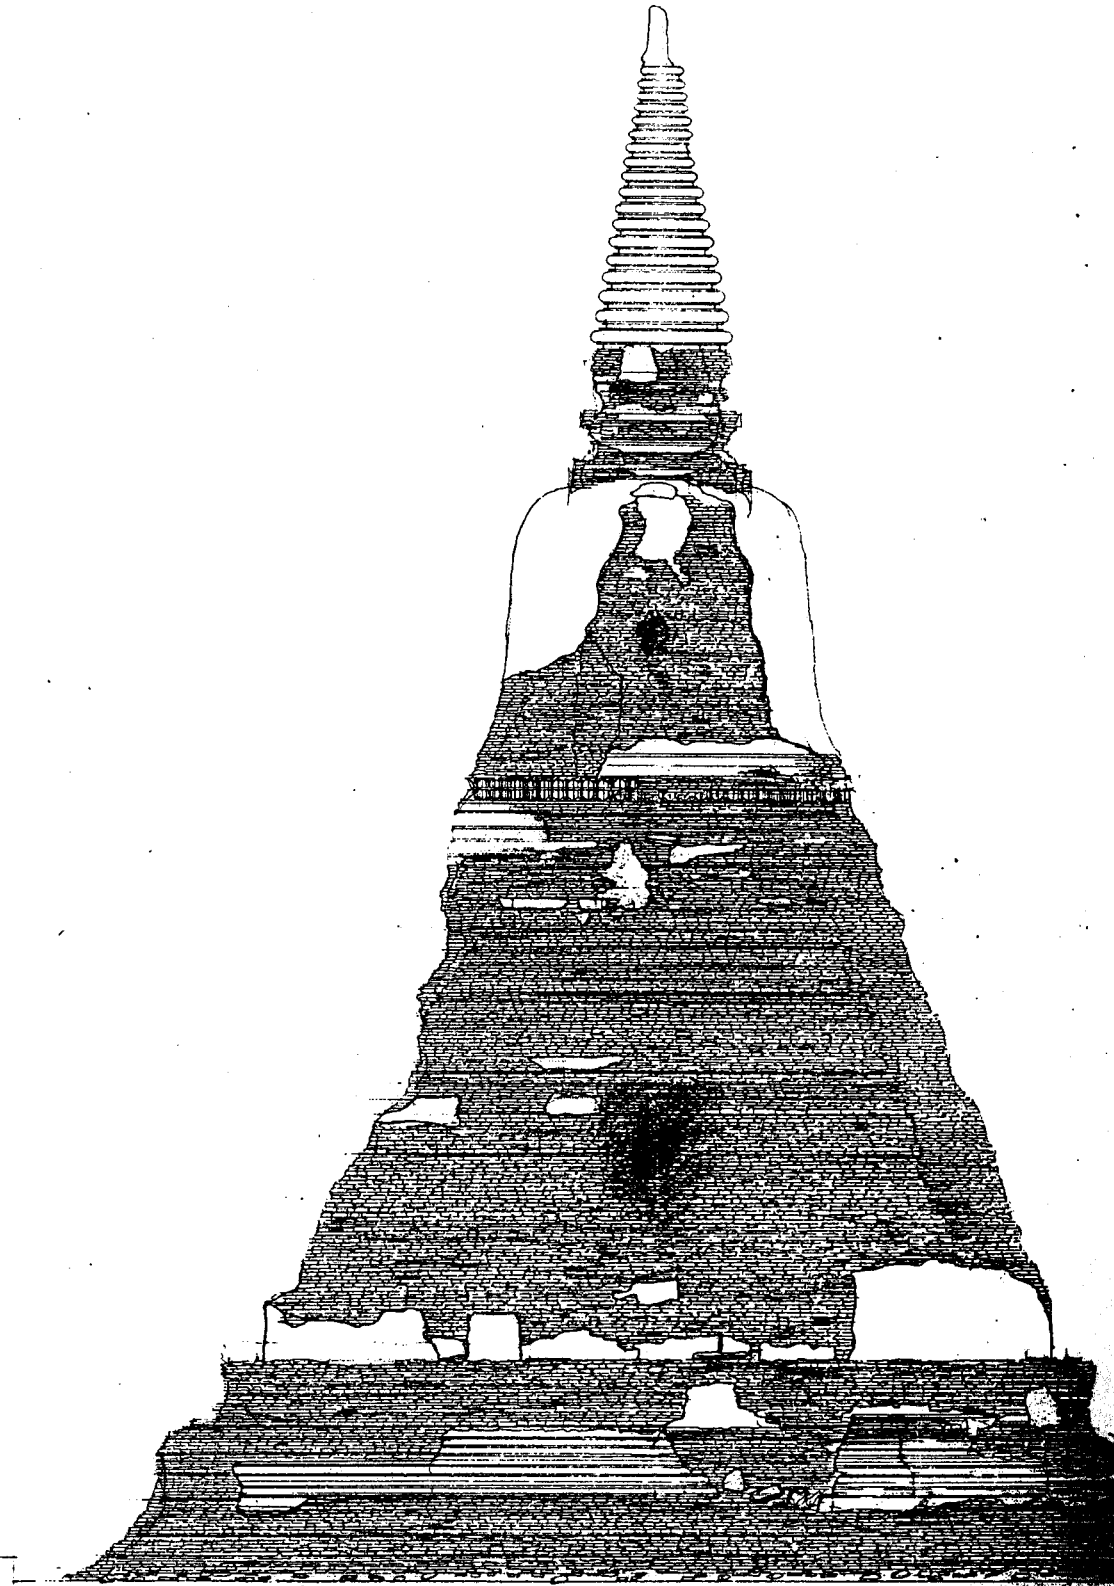
(N) รูปเจดีย์ประธาน ด้านทิศเหนือ (ฉภาพหลังการขุดแต่ง)
 มาตรการวัด 1:75

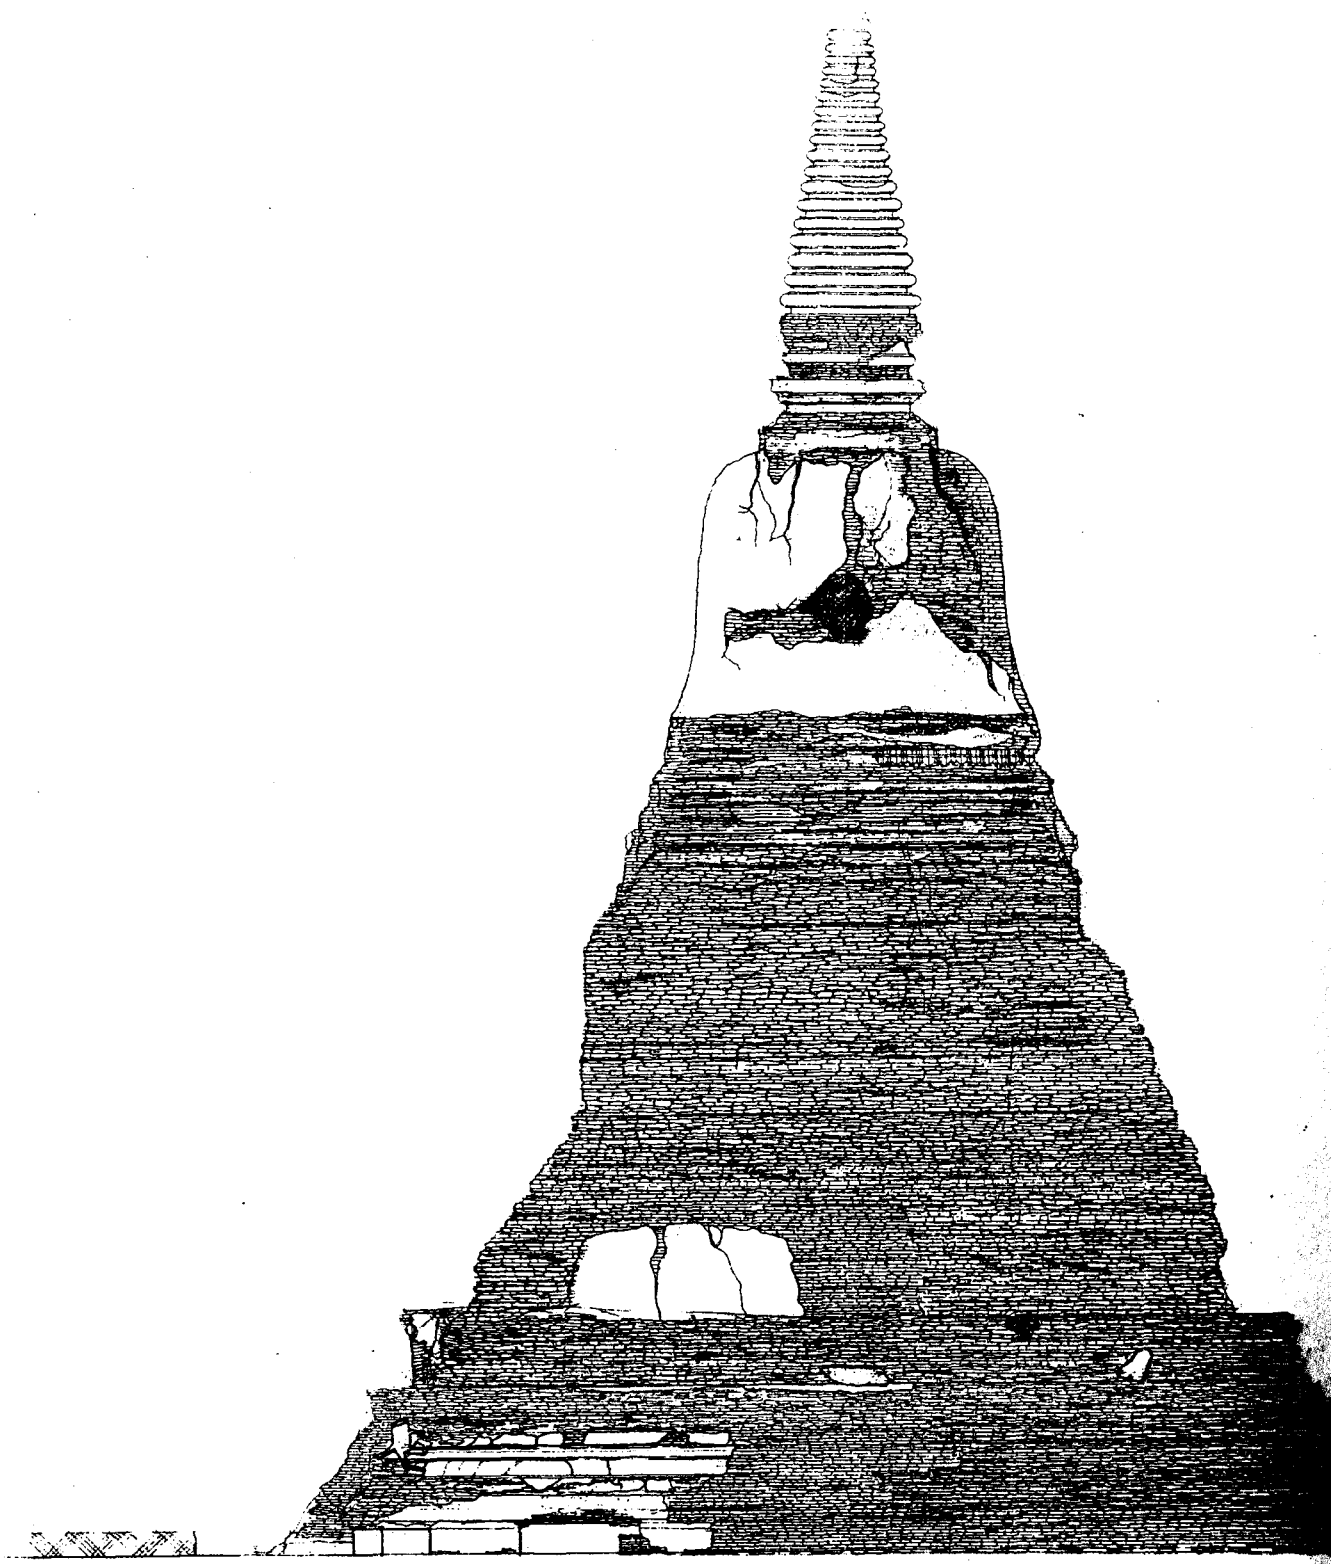
แผนผังที่ 40 เจดีย์ประธาน หลังขุดแต่ง ด้านทิศตะวันตก

Ⓔ รูปเจดีย์ประธาน ด้านทิศตะวันตก (ฉภาพหลังการขุดแต่ง)
 มาตรฐาน

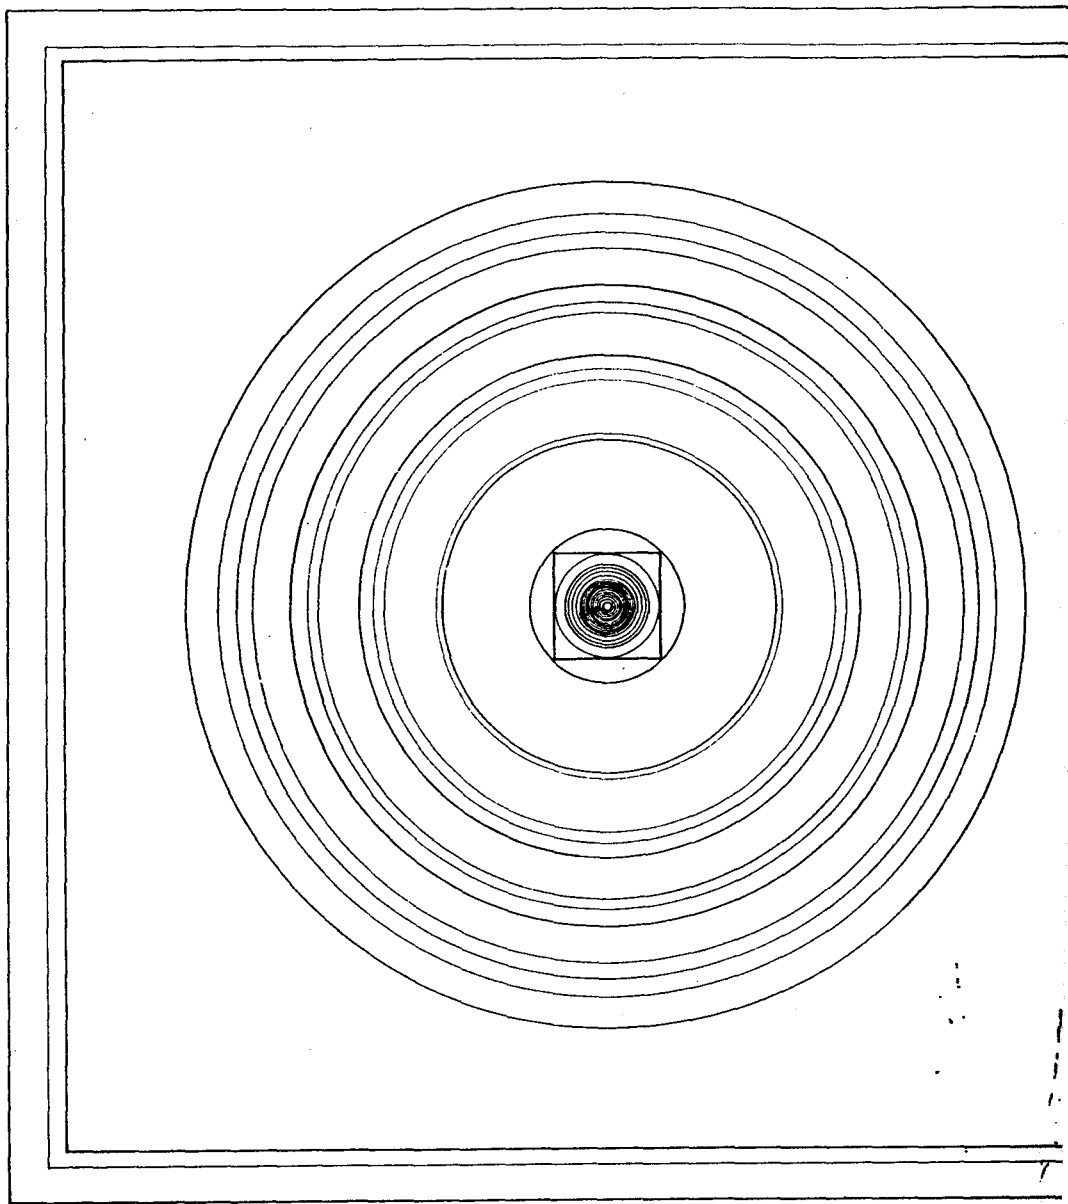
แผนผังที่ 52 เจดีย์ประธาน แบบวิเคราะห์ สมัยที่ 1

รูปแผนเจดีย์ประธาน แบบวิเคราะห์ (สมัยที่ 1)
ภาคส่วน 1/75

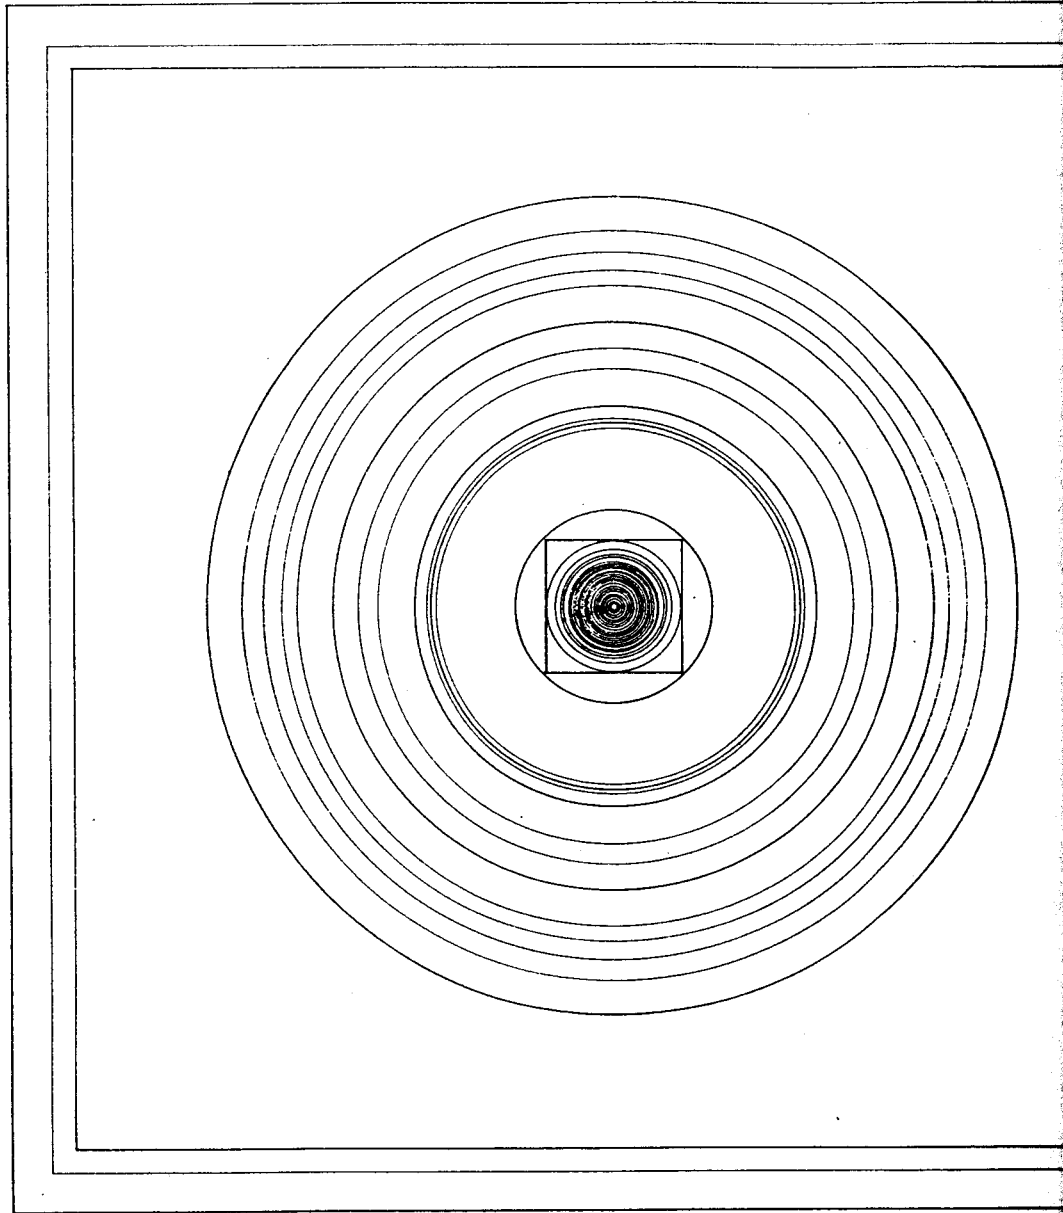
แผนผังที่ 54 เจดีย์ประธาน แบบวิเคราะห์ สมัยที่ 2

รูปแปลนเจดีย์ประธาน แบบวิเคราะห์ (สมัยที่ 2)
ขนาดฉนวน 1 / 75

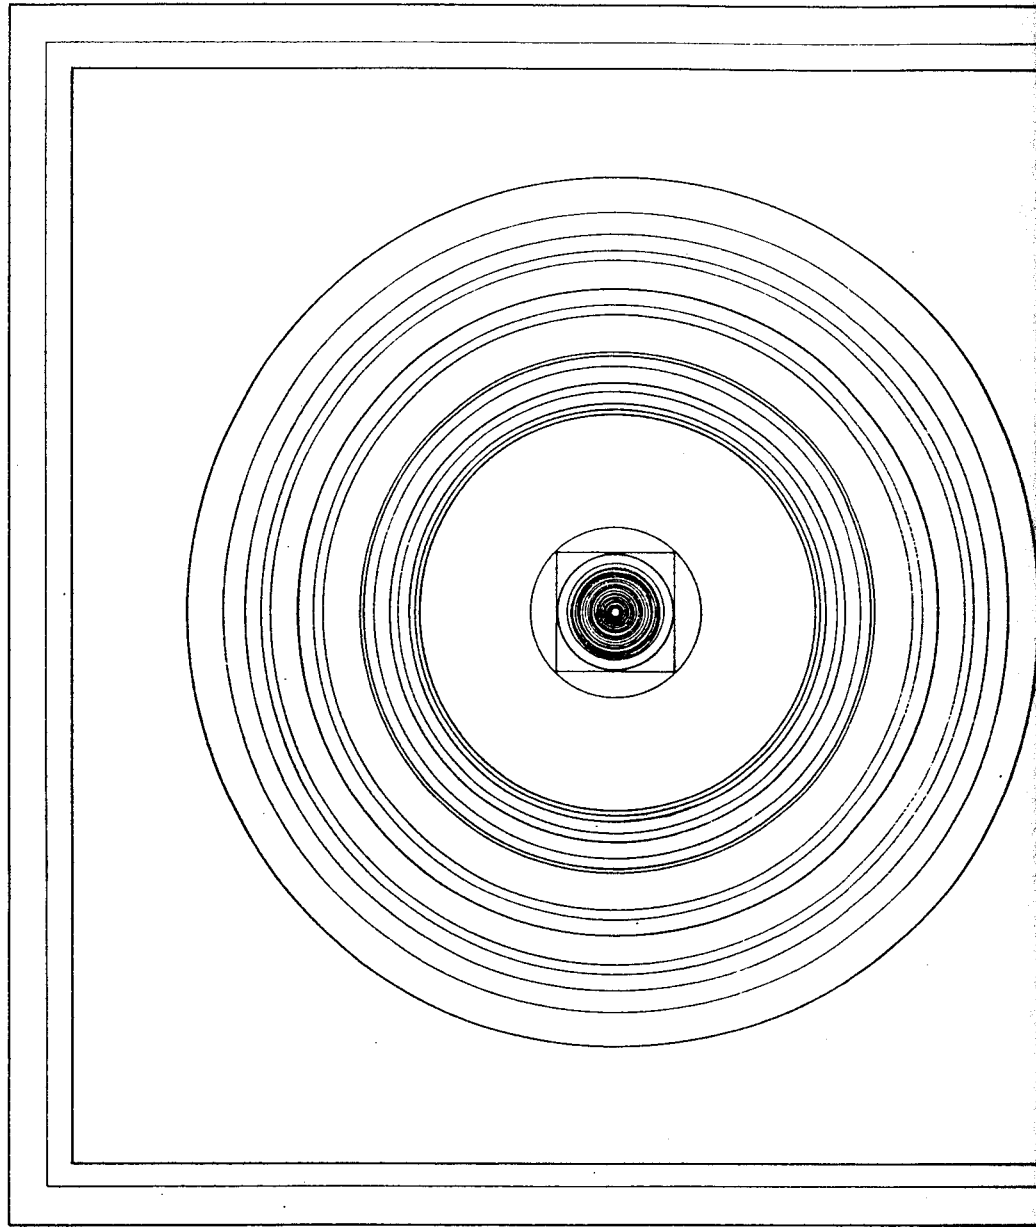
แผนผังที่ 56 เจดีย์ประธาน แบบวิเคราะห์ สมัยที่ 3

○ รูปแปลงเจดีย์ประธาน แบบวิเคราะห์ (สมัยที่ 3)
ขนาดส่วน 1 / 75

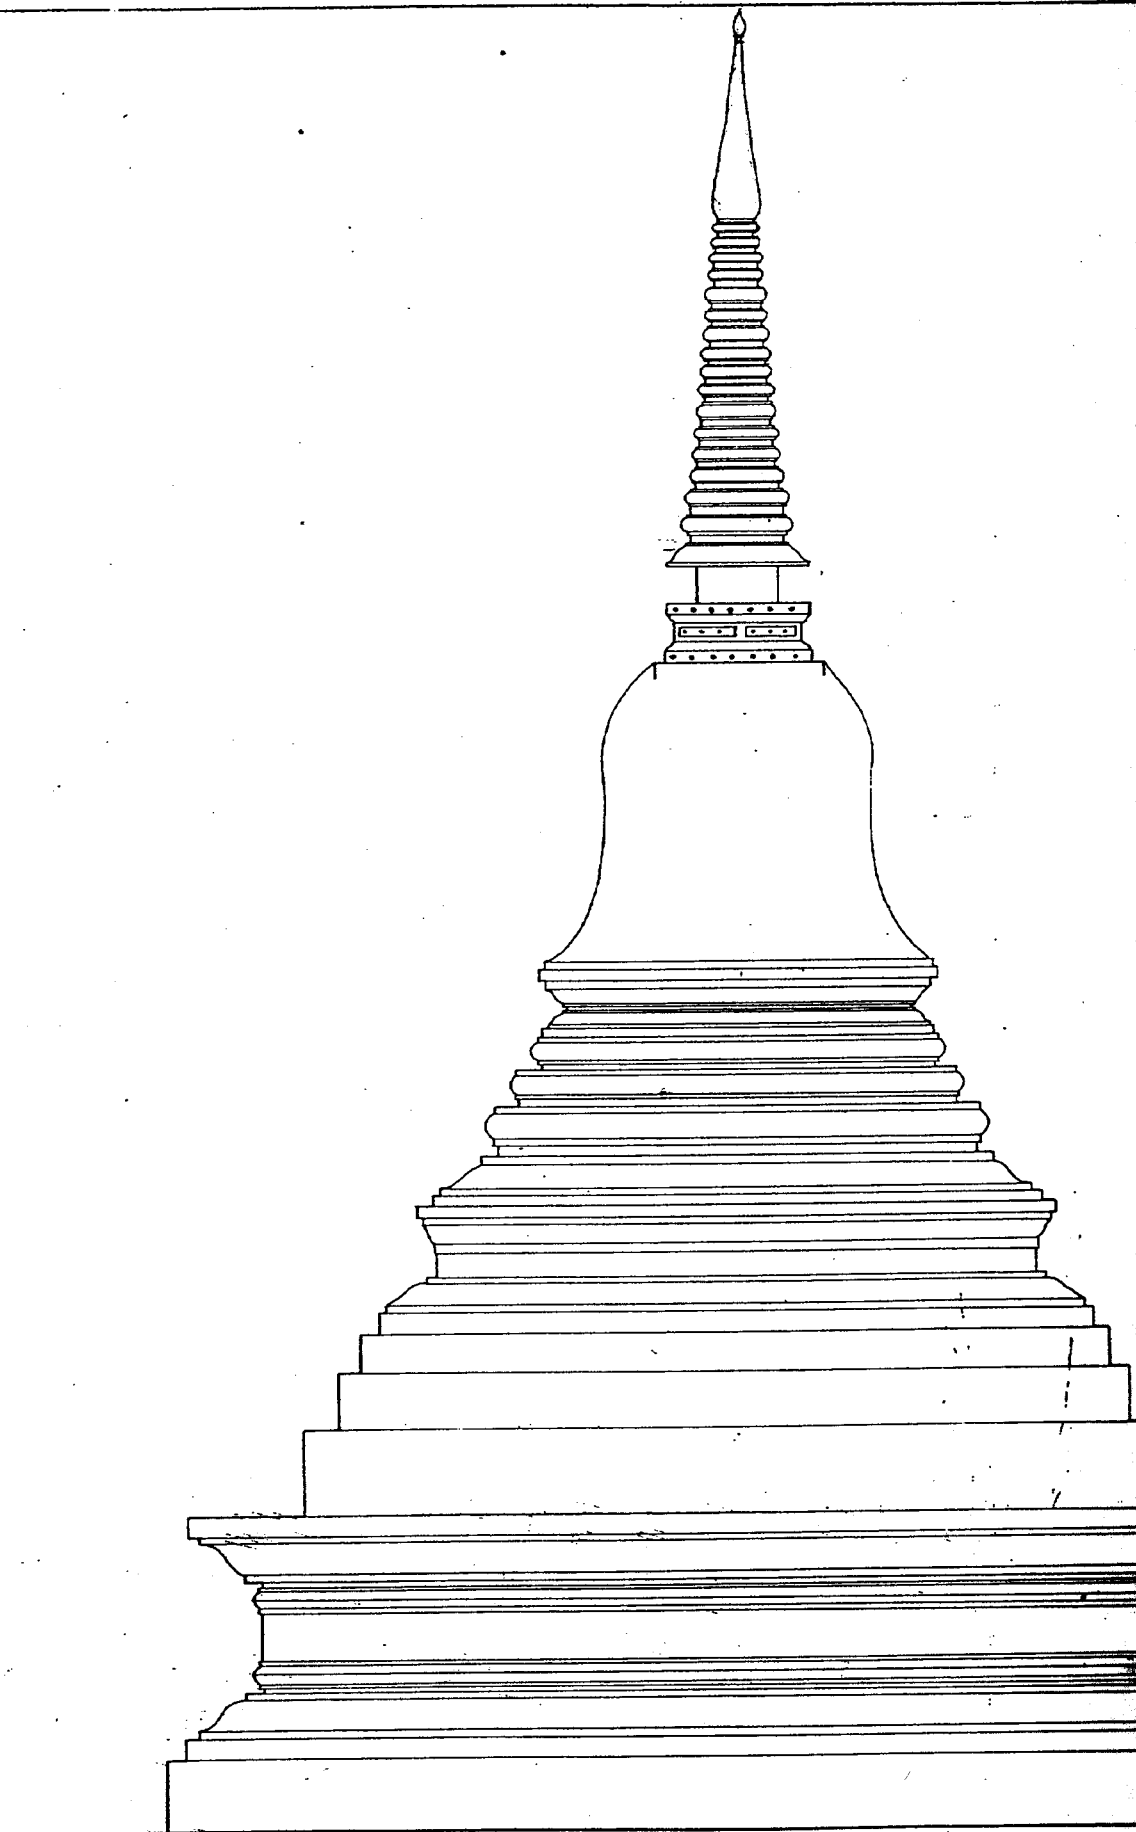
รูปด้านเจดีย์ประธาน แบบวิเคราะห์ สมัยที่ 3
มาตราส่วน 1 : 75
แผนผังที่ 57 เจดีย์ประธาน แบบวิเคราะห์ สมัยที่ 3

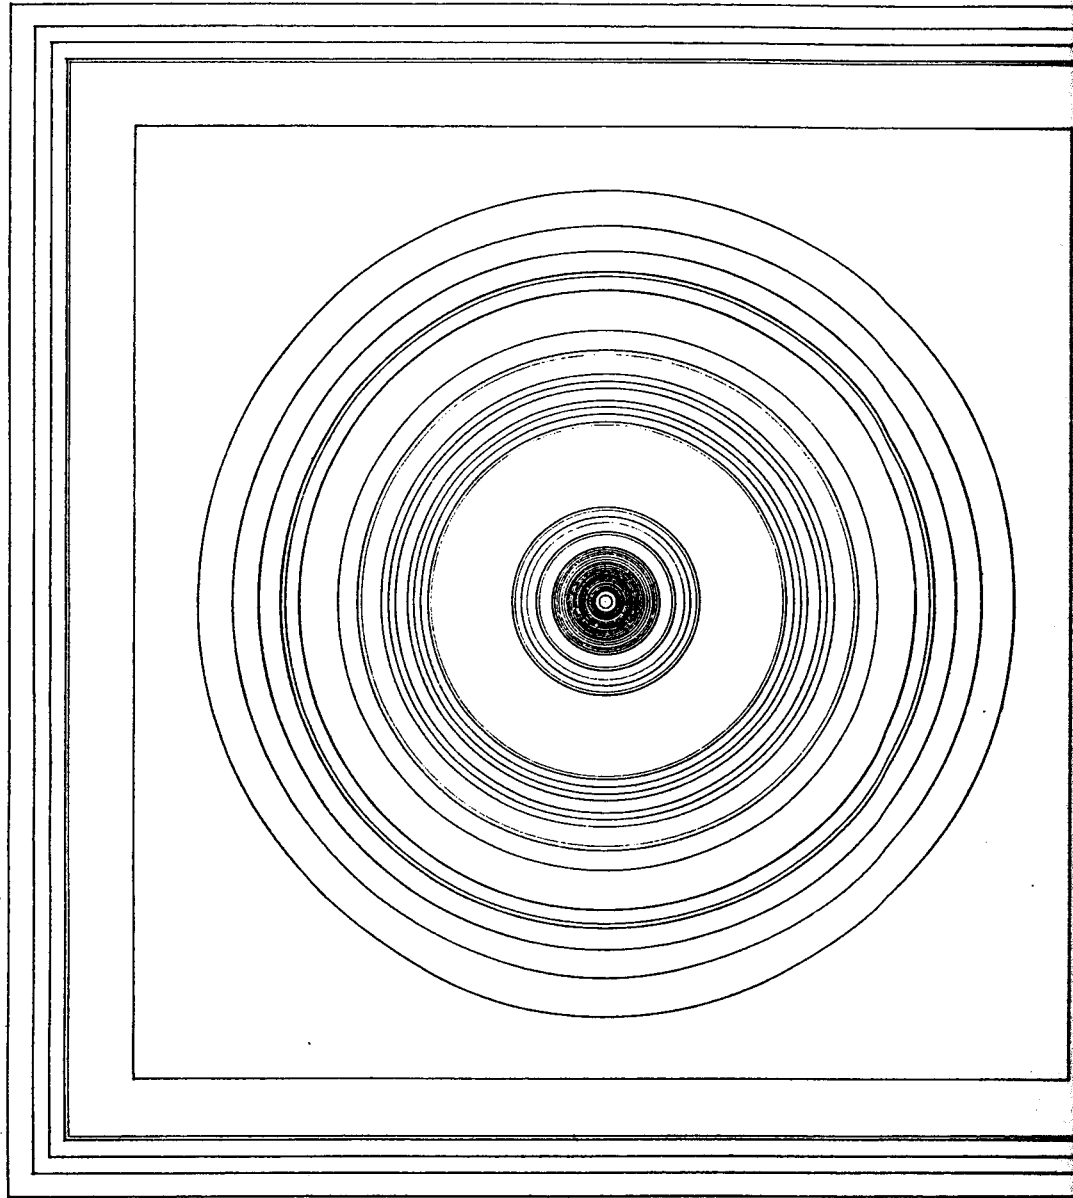
แผนผังที่ 58 เจดีย์ประธาน แบบวิเคราะห์ สมัยที่ 4

รูปแปลนเจดีย์ประธาน แบบวิเคราะห์ สมัยที่ 4
ภาคส่วน 1 : 75

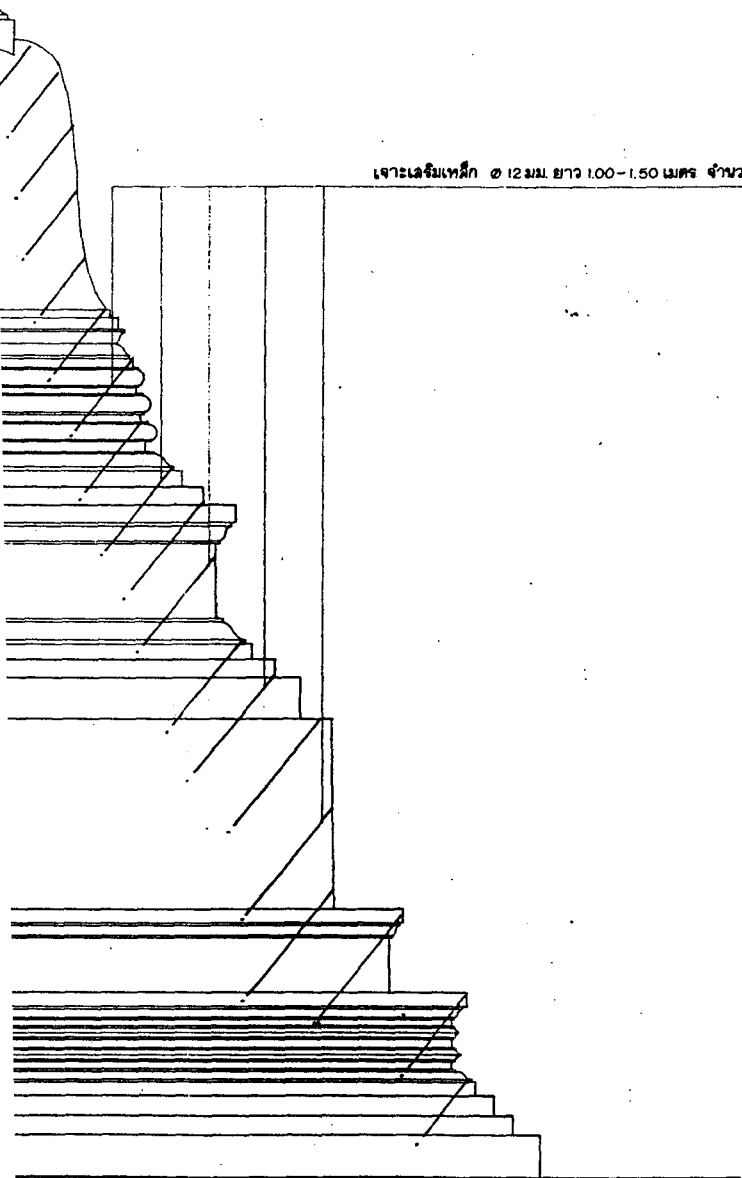
เจาะเสริมเหล็ก ๑ 12 มม. ยาว 1.00-1.50 เมตร จำนวนจุดตามความเหมาะสม
