# การขุดแต่งเพื่อออกแบบบูรณะวัดเชิงท่า

ต.ท่าवासูกรี อ.พระนครศรีอยุธยา จ.พระนครศรีอยุธยา

บริษัท มรดกโลก จำกัด

29 ธ.ค. 2551

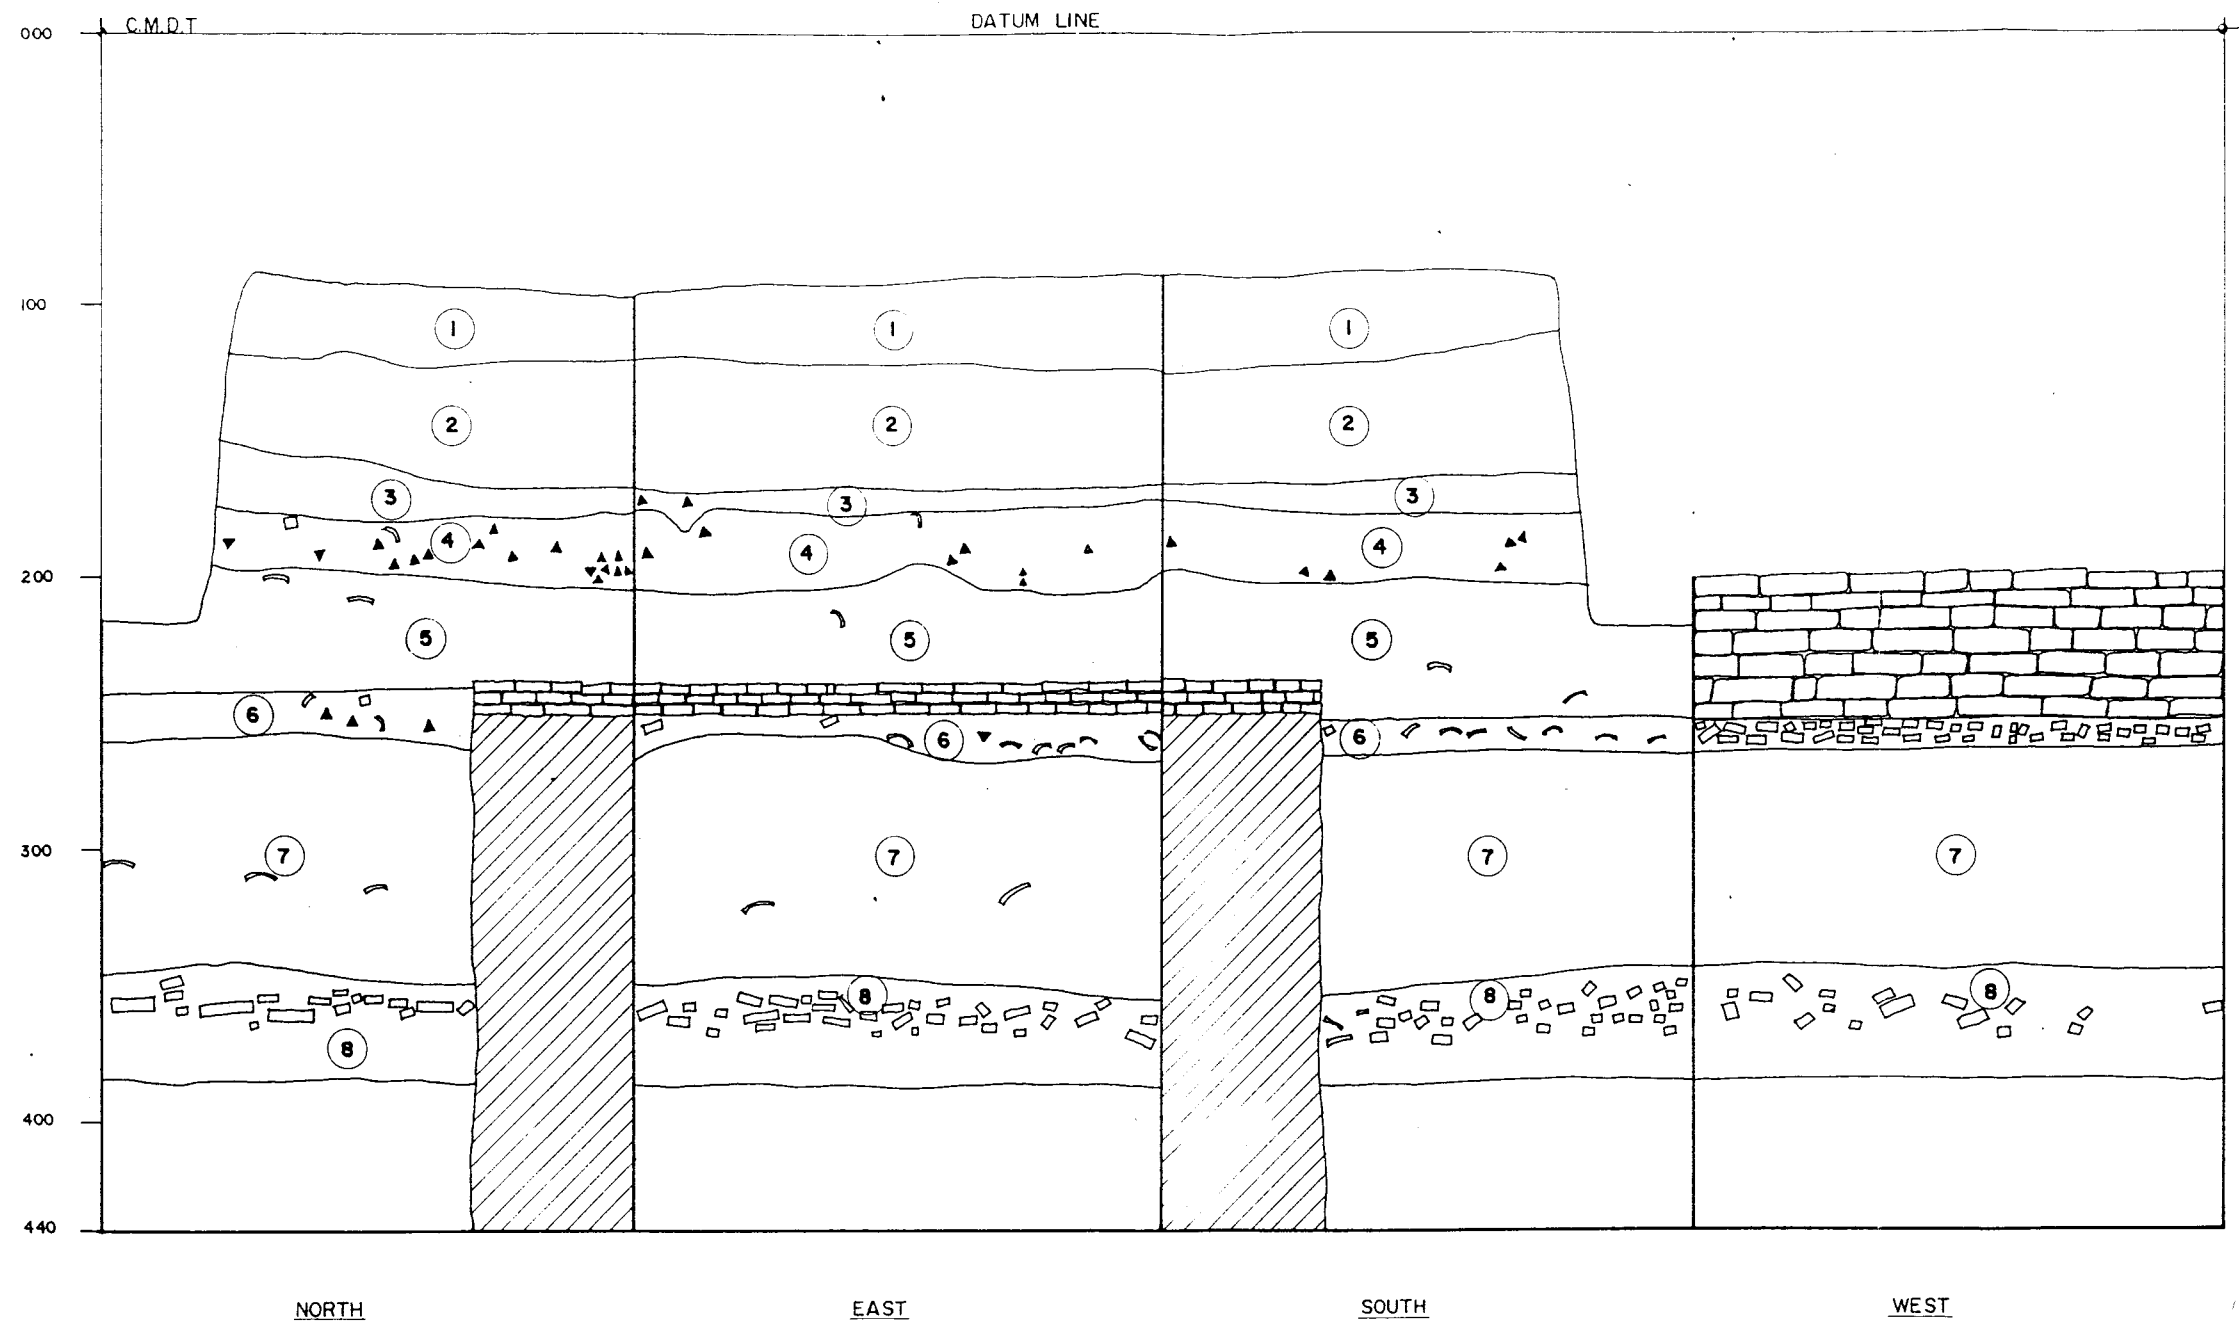
หลุมขุดค้นที่ 1 ( T.P.1 )

SOIL PROFILE

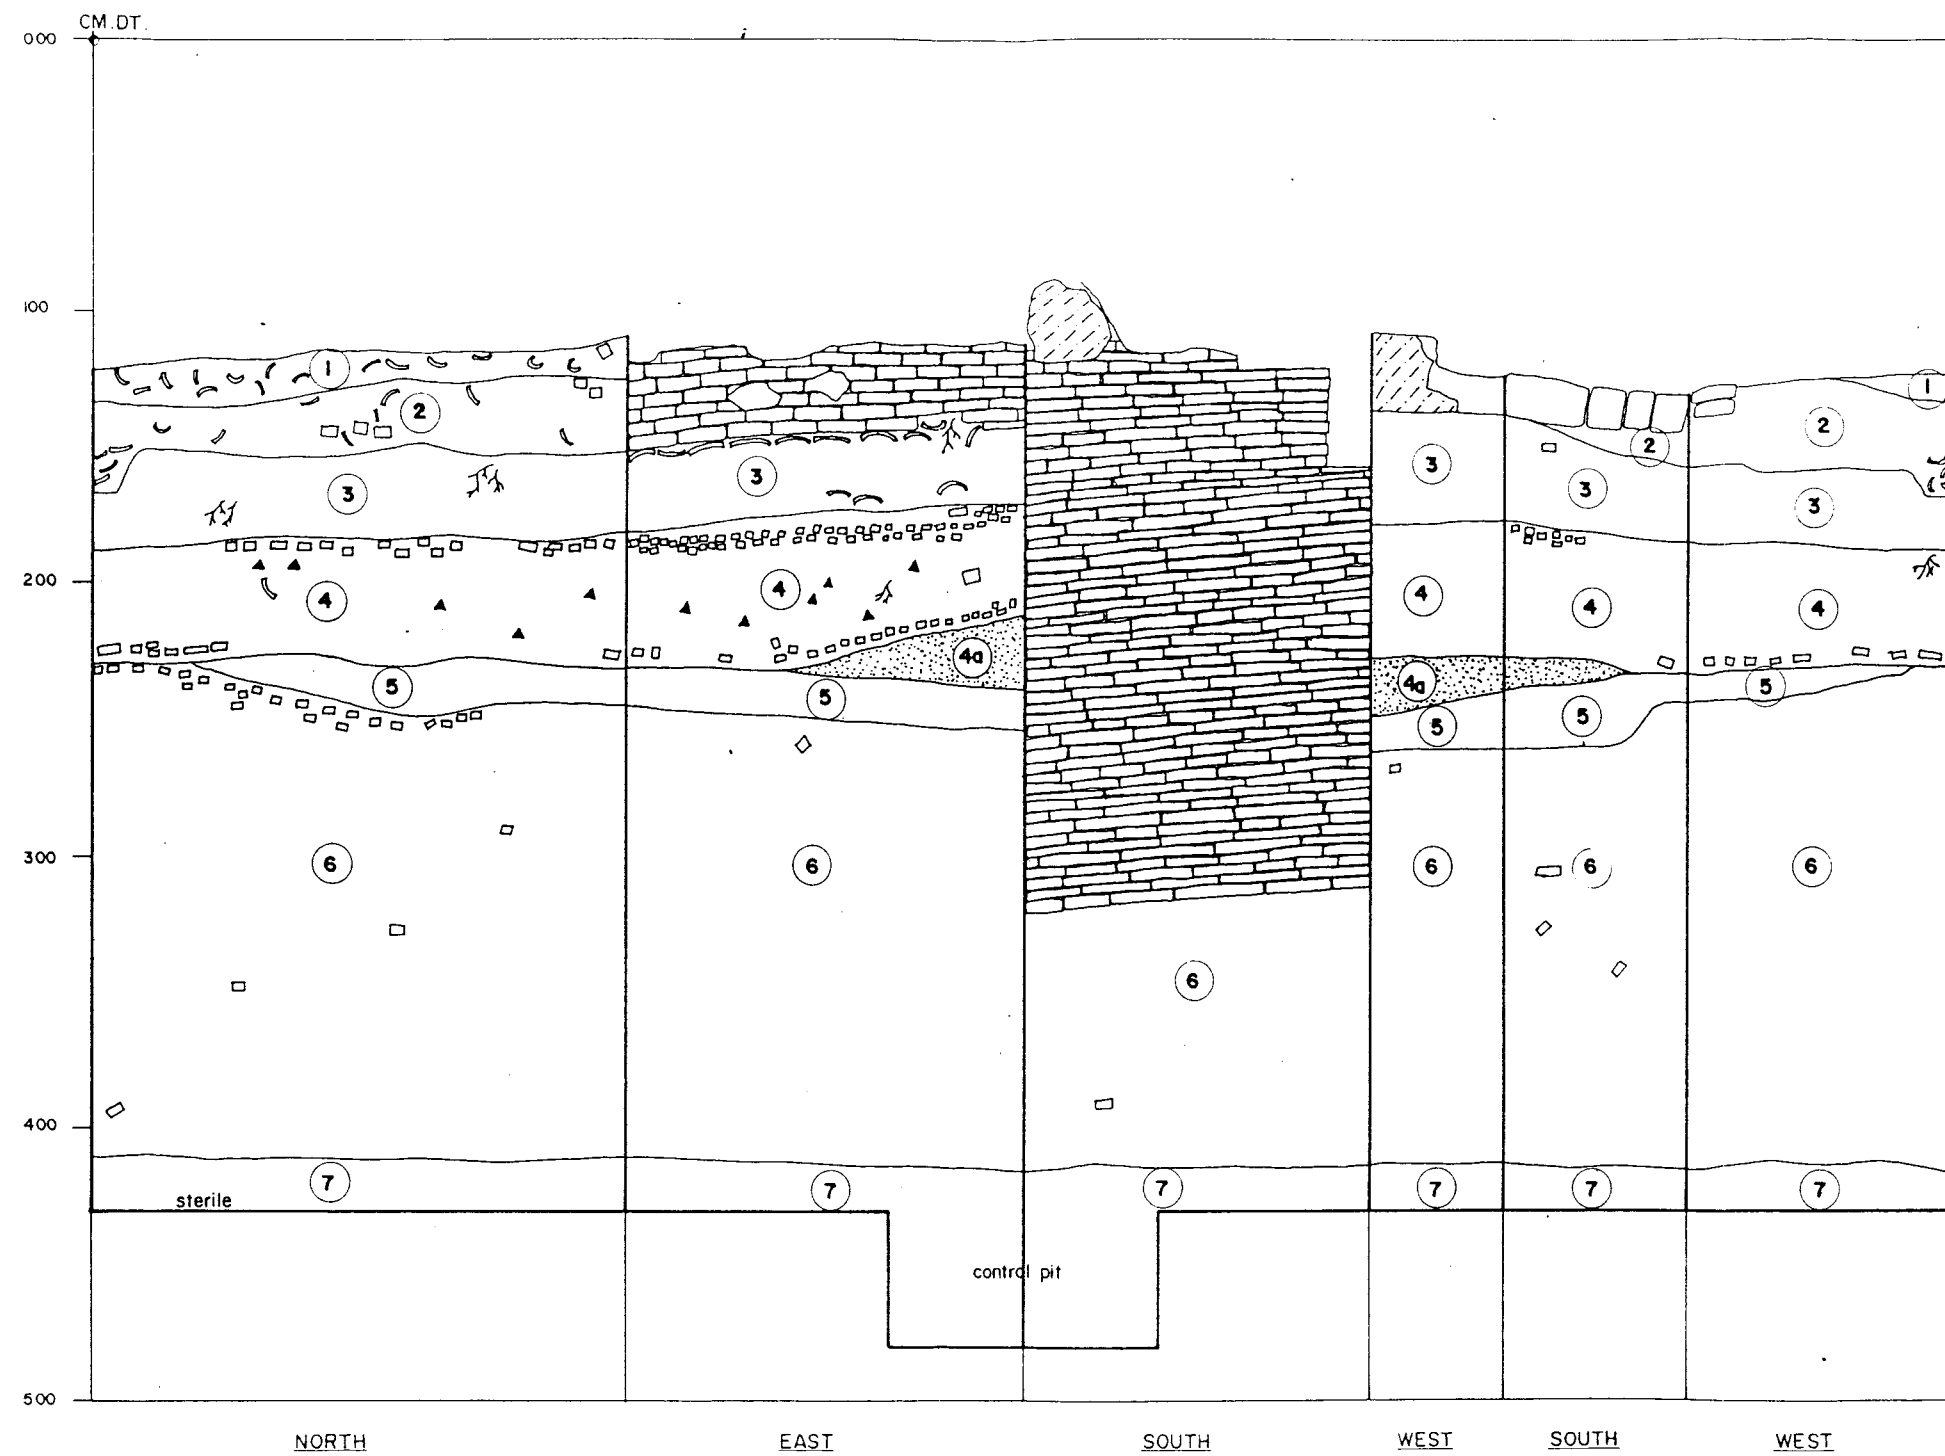
หลุมขุดทดลองที่ 4 ( T.P. 4 )

SOIL PROFILE  
PROJECT : AY '97  
SITE : CH '97 ( วัดเชิงท่า )

ดินเหนียว ( clay )  
10 yr 5/6 yellowish brown  
10 yr 5/4 yellowish brown

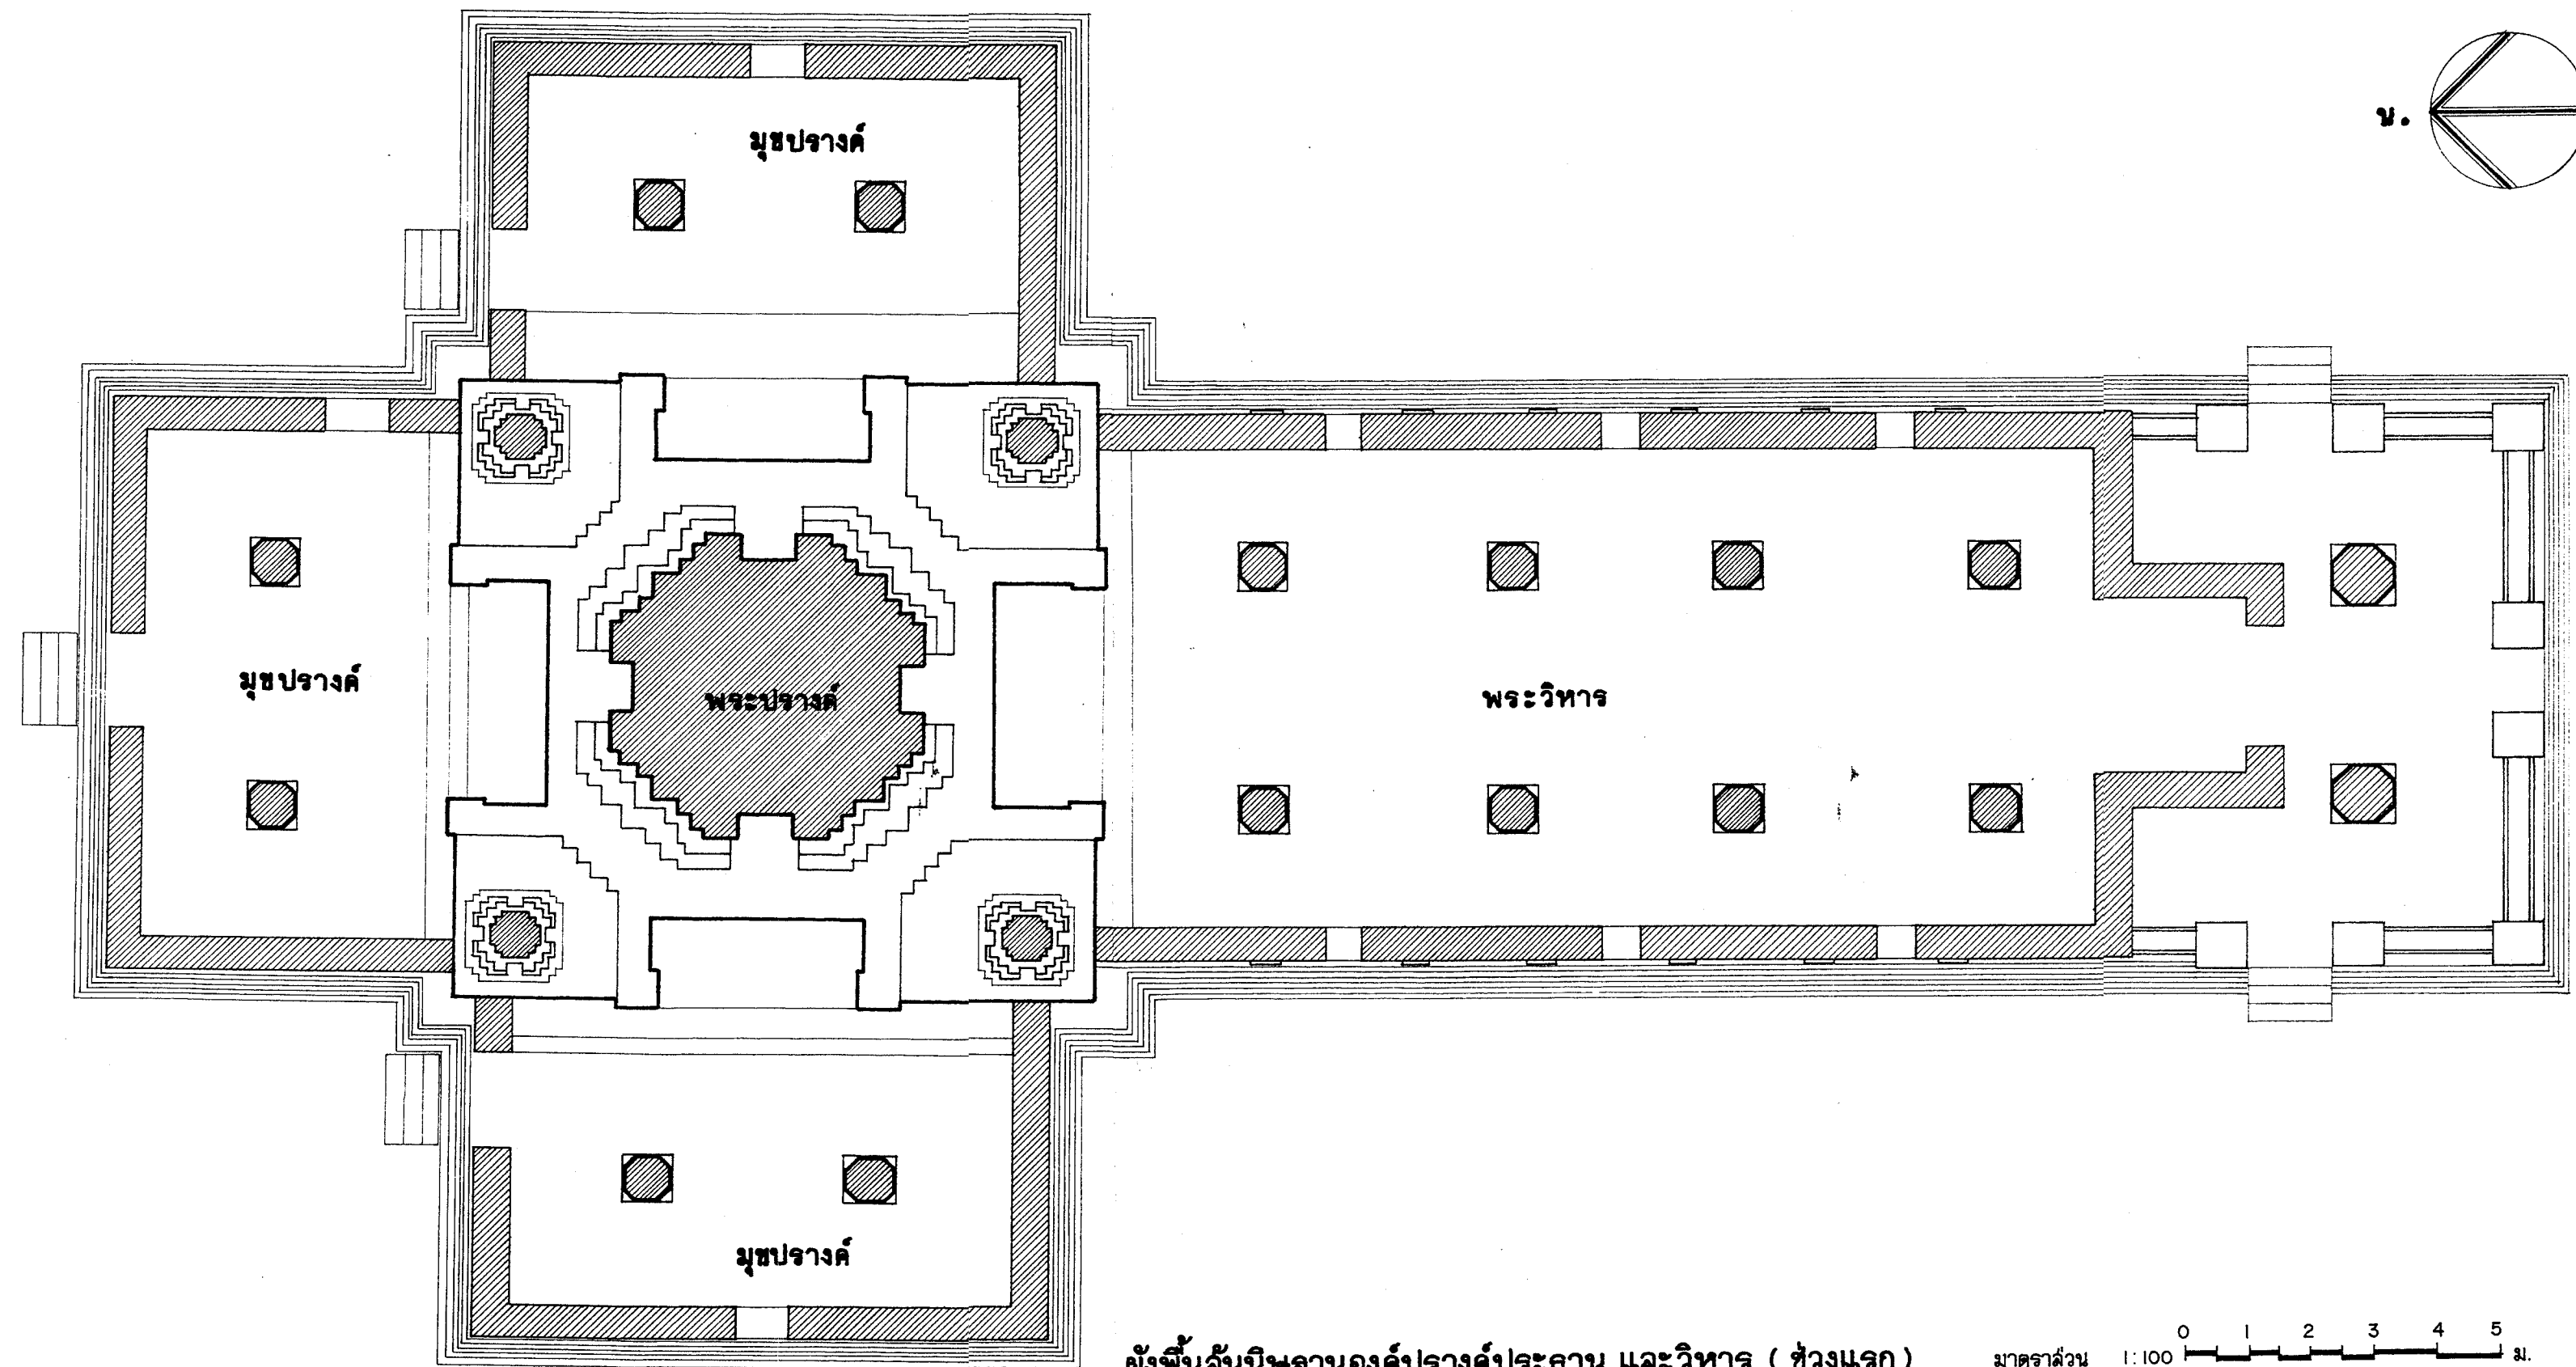
ผังพื้นดินนิฐานองค์ปรางค์ประธาน และวิหาร ( ช่วงแรก )

สถาปัตยกรรมของวัดเชิงท่าที่ปรากฏภายหลังจากการดำเนินงานทางโบราณคดีและผลจากการศึกษาเปรียบเทียบพบว่า มีการก่อสร้างหลายครั้ง โดยครั้งแรกคือการสร้างพระปรางค์ประธานมุขปรางค์และวิหาร กำหนดอายุได้ในช่วงสมัยอยุธยาตอนต้น โดยพิจารณาจากลักษณะทางสถาปัตยกรรมขององค์พระปรางค์ที่มีลักษณะคล้ายกันกับพระปรางค์ประธานของวัดที่มีหลักฐานว่าสร้างขึ้นในช่วงต้นของสมัยอยุธยา นอกจากนี้การพบเสาร่วมในภายในวิหารประธานที่เป็นเสาแปดเหลี่ยมก็เข้าลักษณะของอาคารที่สร้างในสมัยอยุธยาตอนต้น

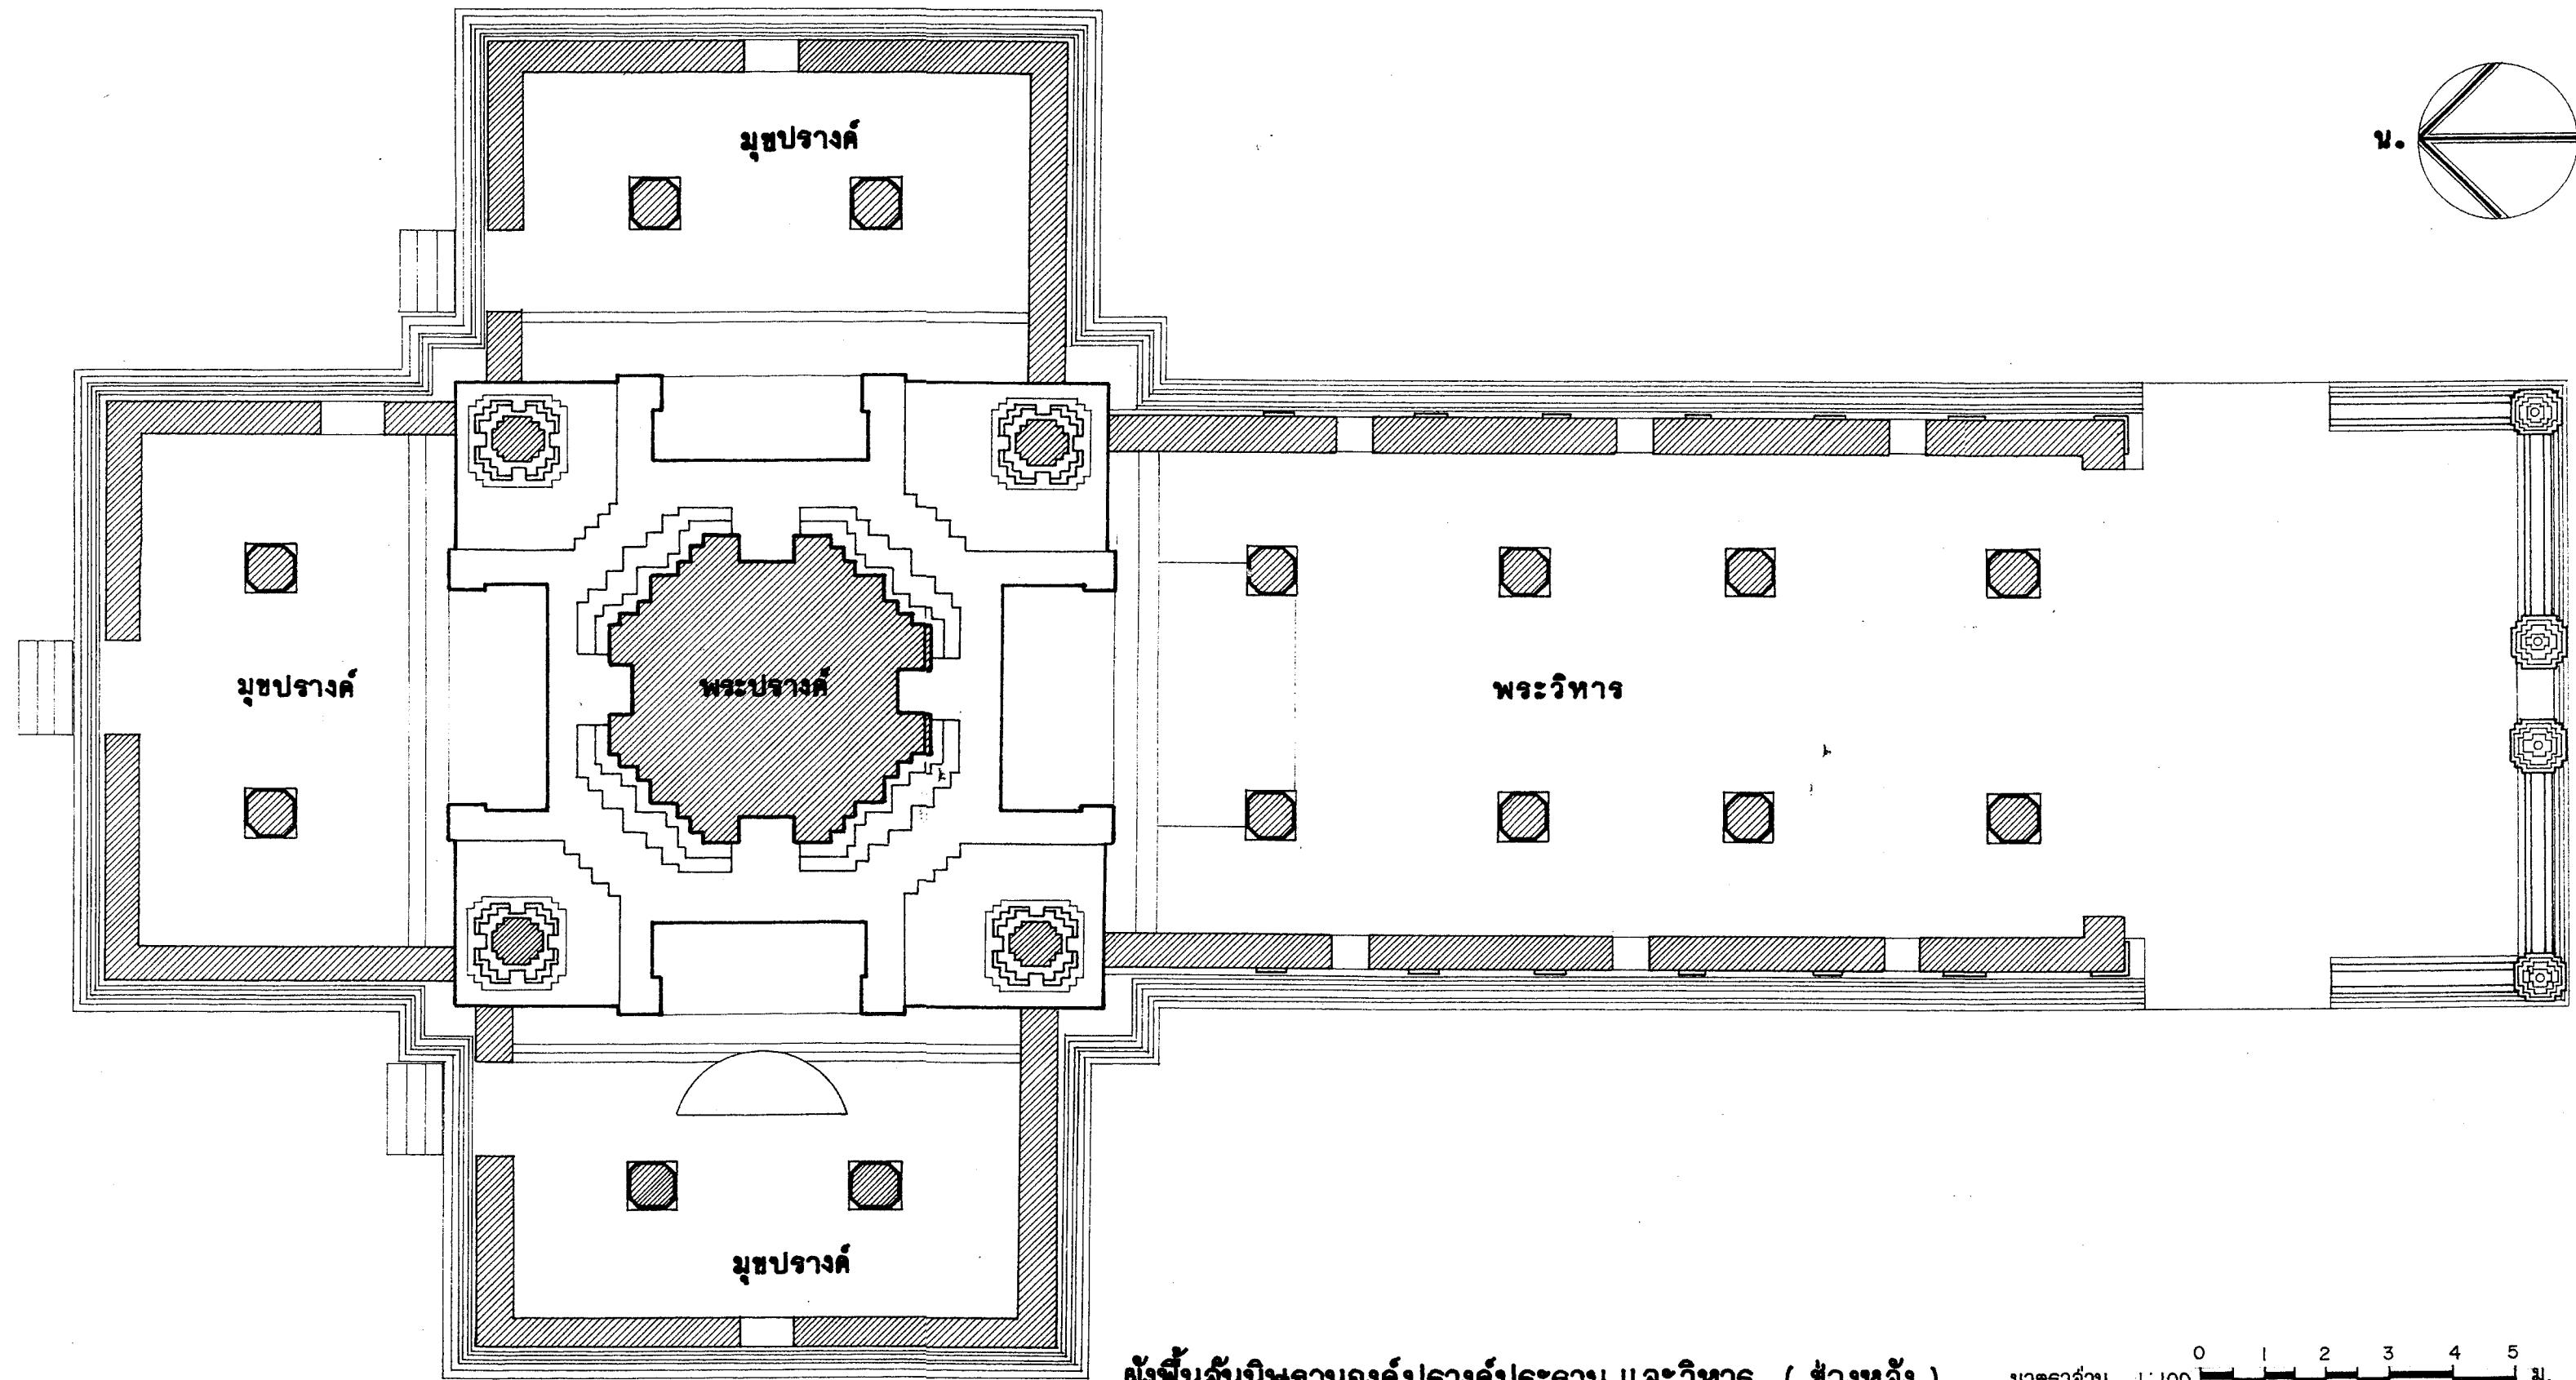
ผังพื้นดินนิชฐานองค์ปรางค์ประธาน และวิหาร ( ช่วงหลัง )

ต่อมาในสมัยสมเด็จพระนารายณ์มหาราช ได้มีการบูรณะปฏิสังขรณ์วัดโดยเจ้าพระยาโกษาปาน การซ่อมในครั้งนี้คงมีการขยายมุขปรางค์เป็นมุขปรางค์ขนาดใหญ่มีฝาผนังสูง มีหลังคาเครื่องไม้มุงกระเบื้อง รวมทั้งขยายวิหารประธานเป็นแบบฝาผนังขนาดใหญ่โดยที่ยังใช้เสาร่วมในเดิม หลักฐานที่สนับสนุนข้อสันนิษฐาน ดังกล่าวได้แก่ ปูนปั้นประดับกรอบหน้าต่างวิหารประธาน และกลีบบัวปลายเสาของมุขปรางค์ อันเป็นลักษณะของงานปูนในสมัยสมเด็จพระนารายณ์มหาราช

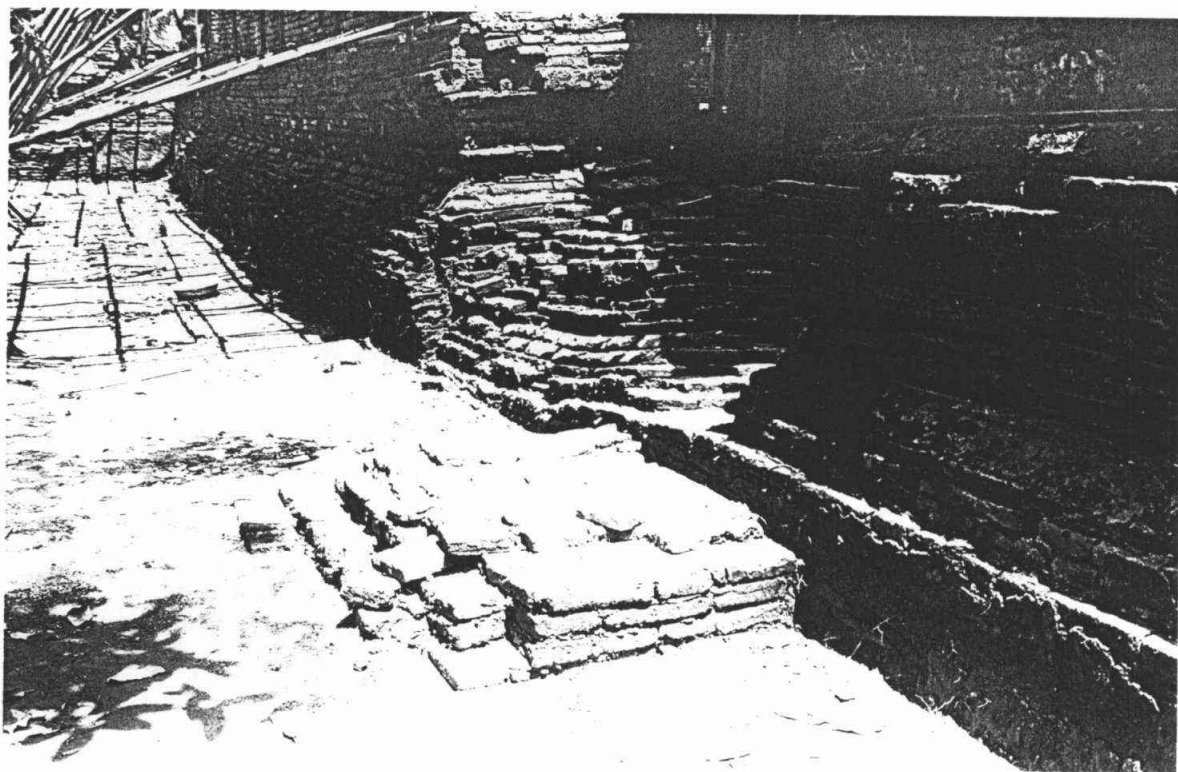
รูปที่ 91 เสาภายในมุขปรางค์เป็นเสาแปดเหลี่ยมบนฐานสี่เหลี่ยม

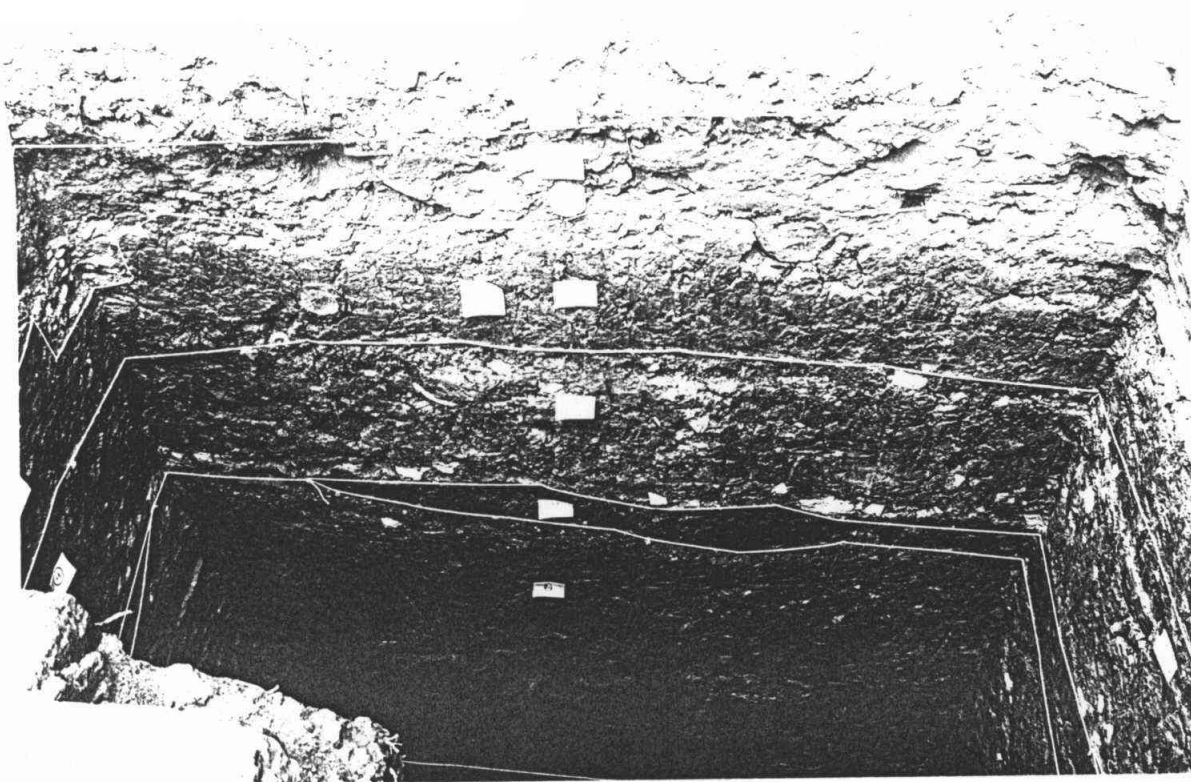
รูปที่ 129 ชั้นดินหลุมขุดทดสอบที่ 4 ด้านตะวันออก

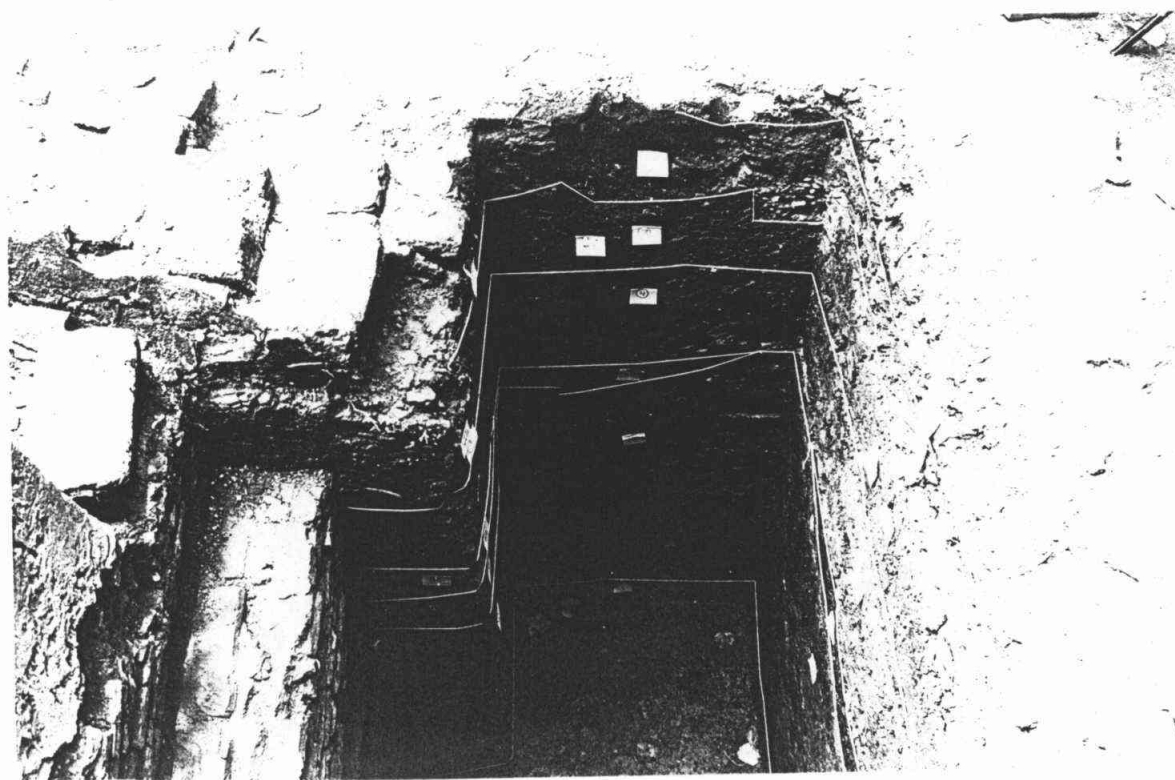
รูปที่ 130 ชั้นดินหลุมขุดทดสอบที่ 4 ด้านเหนือ

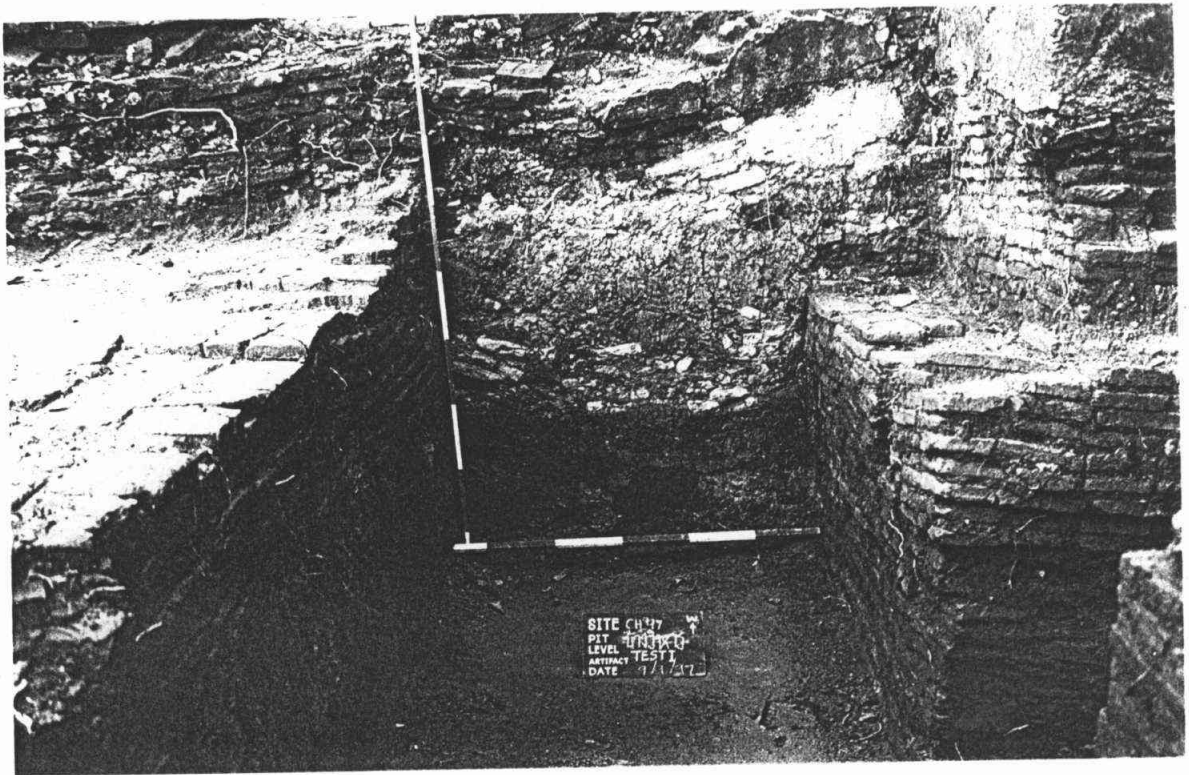
รูปที่ 135 หลุมขุดตรวจที่ 1 แนวอิฐคานคอดิน

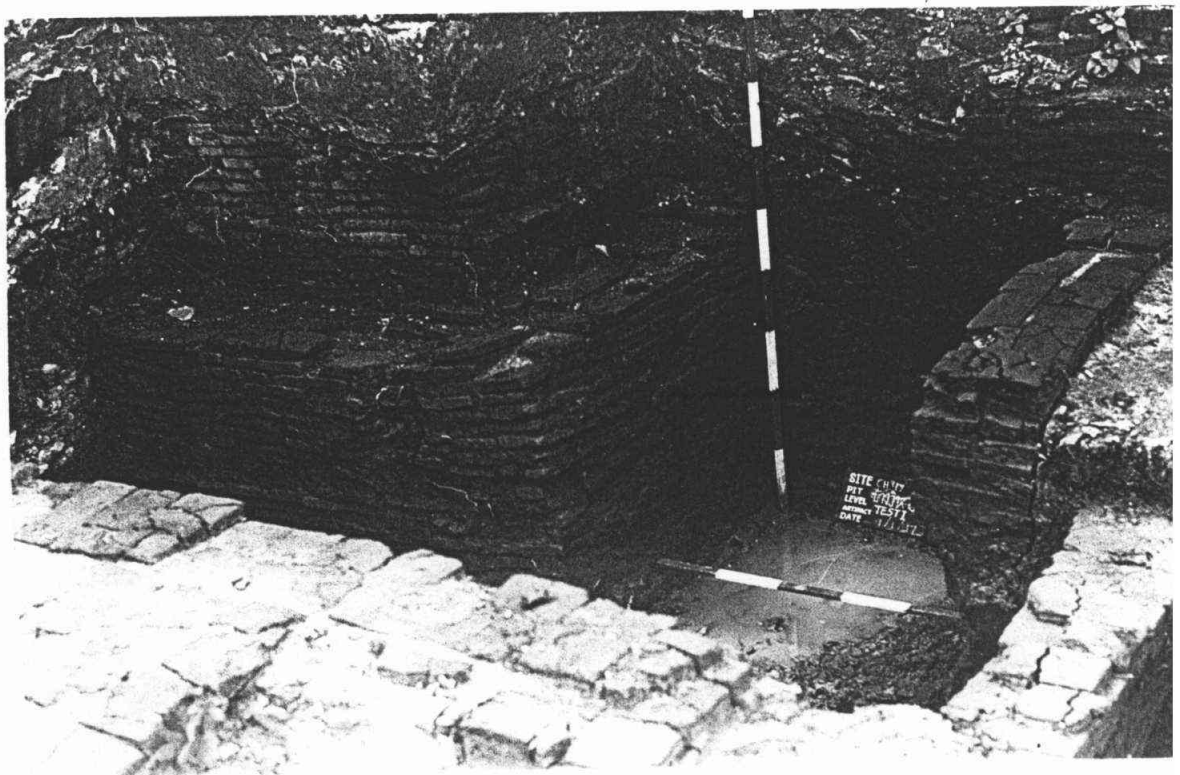
รูปที่ 136 หลุมขุดตรวจที่ 1 ผนังหลุมด้านข้างวิหาร

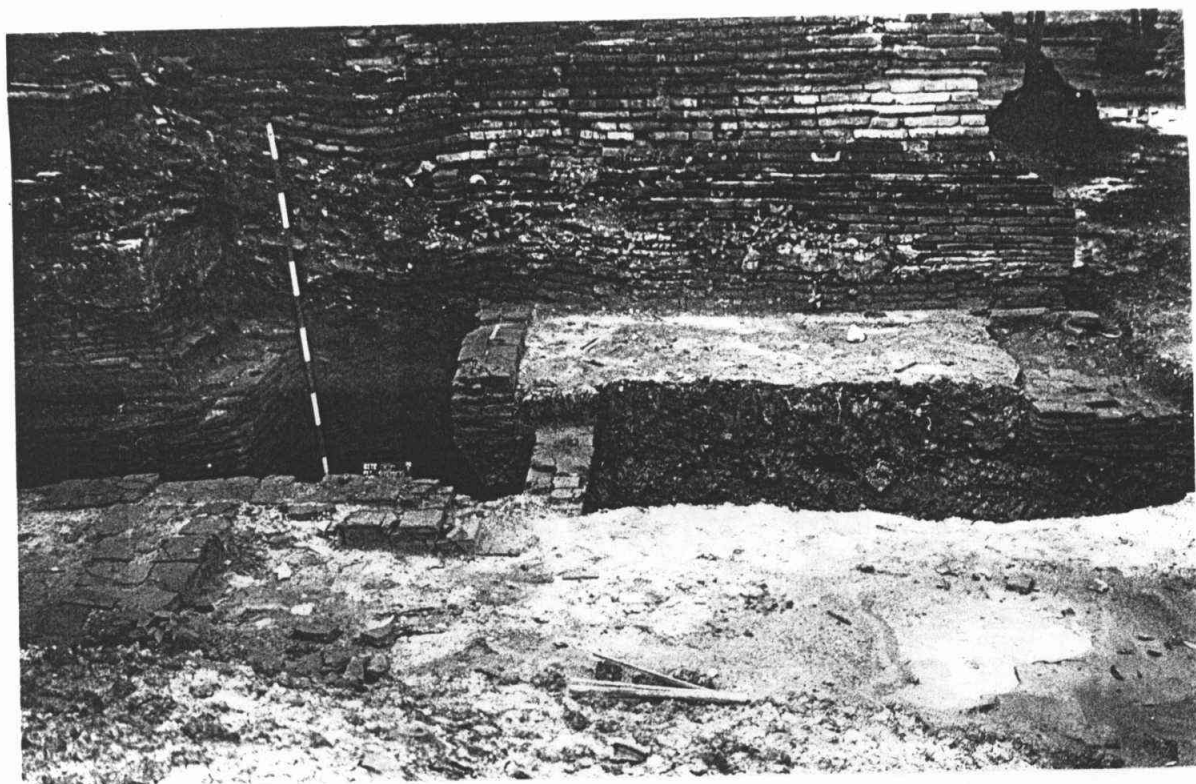
รูปที่ 137 ฐานรากพระปรางค์ในหลุมขุดตรวจที่ 1
