รายงาน  
การขุดแต่งวัดวรเชษฐ  
ต.บ้านป้อม อ.พระนครศรีอยุธยา  
จ.พระนครศรีอยุธยา  
ปีงบประมาณ 2539

เสนอ  
สำนักงานโครงการนรประวัติศาสตร์พระนครศรีอยุธยา

จัดทำโดย  
ห้างหุ้นส่วนจำกัด สุรศักดิ์ก่อสร้าง

รายงานนี้เป็นส่วนหนึ่งของการขุดแต่งและออกแบบบูรณะเพื่อการบูรณะโบราณสถานวัดวรเชษฐ(นอกเมือง) การขุดแต่งขุดค้นการทำผังรูปแปลนและรูปด้านและการวิเคราะห์รูปแบบเพื่อการบูรณะเริ่มงานเดือนเมษายน พ.ศ.2539 เสร็จเรียบร้อยในเดือนมีนาคม พ.ศ.2540

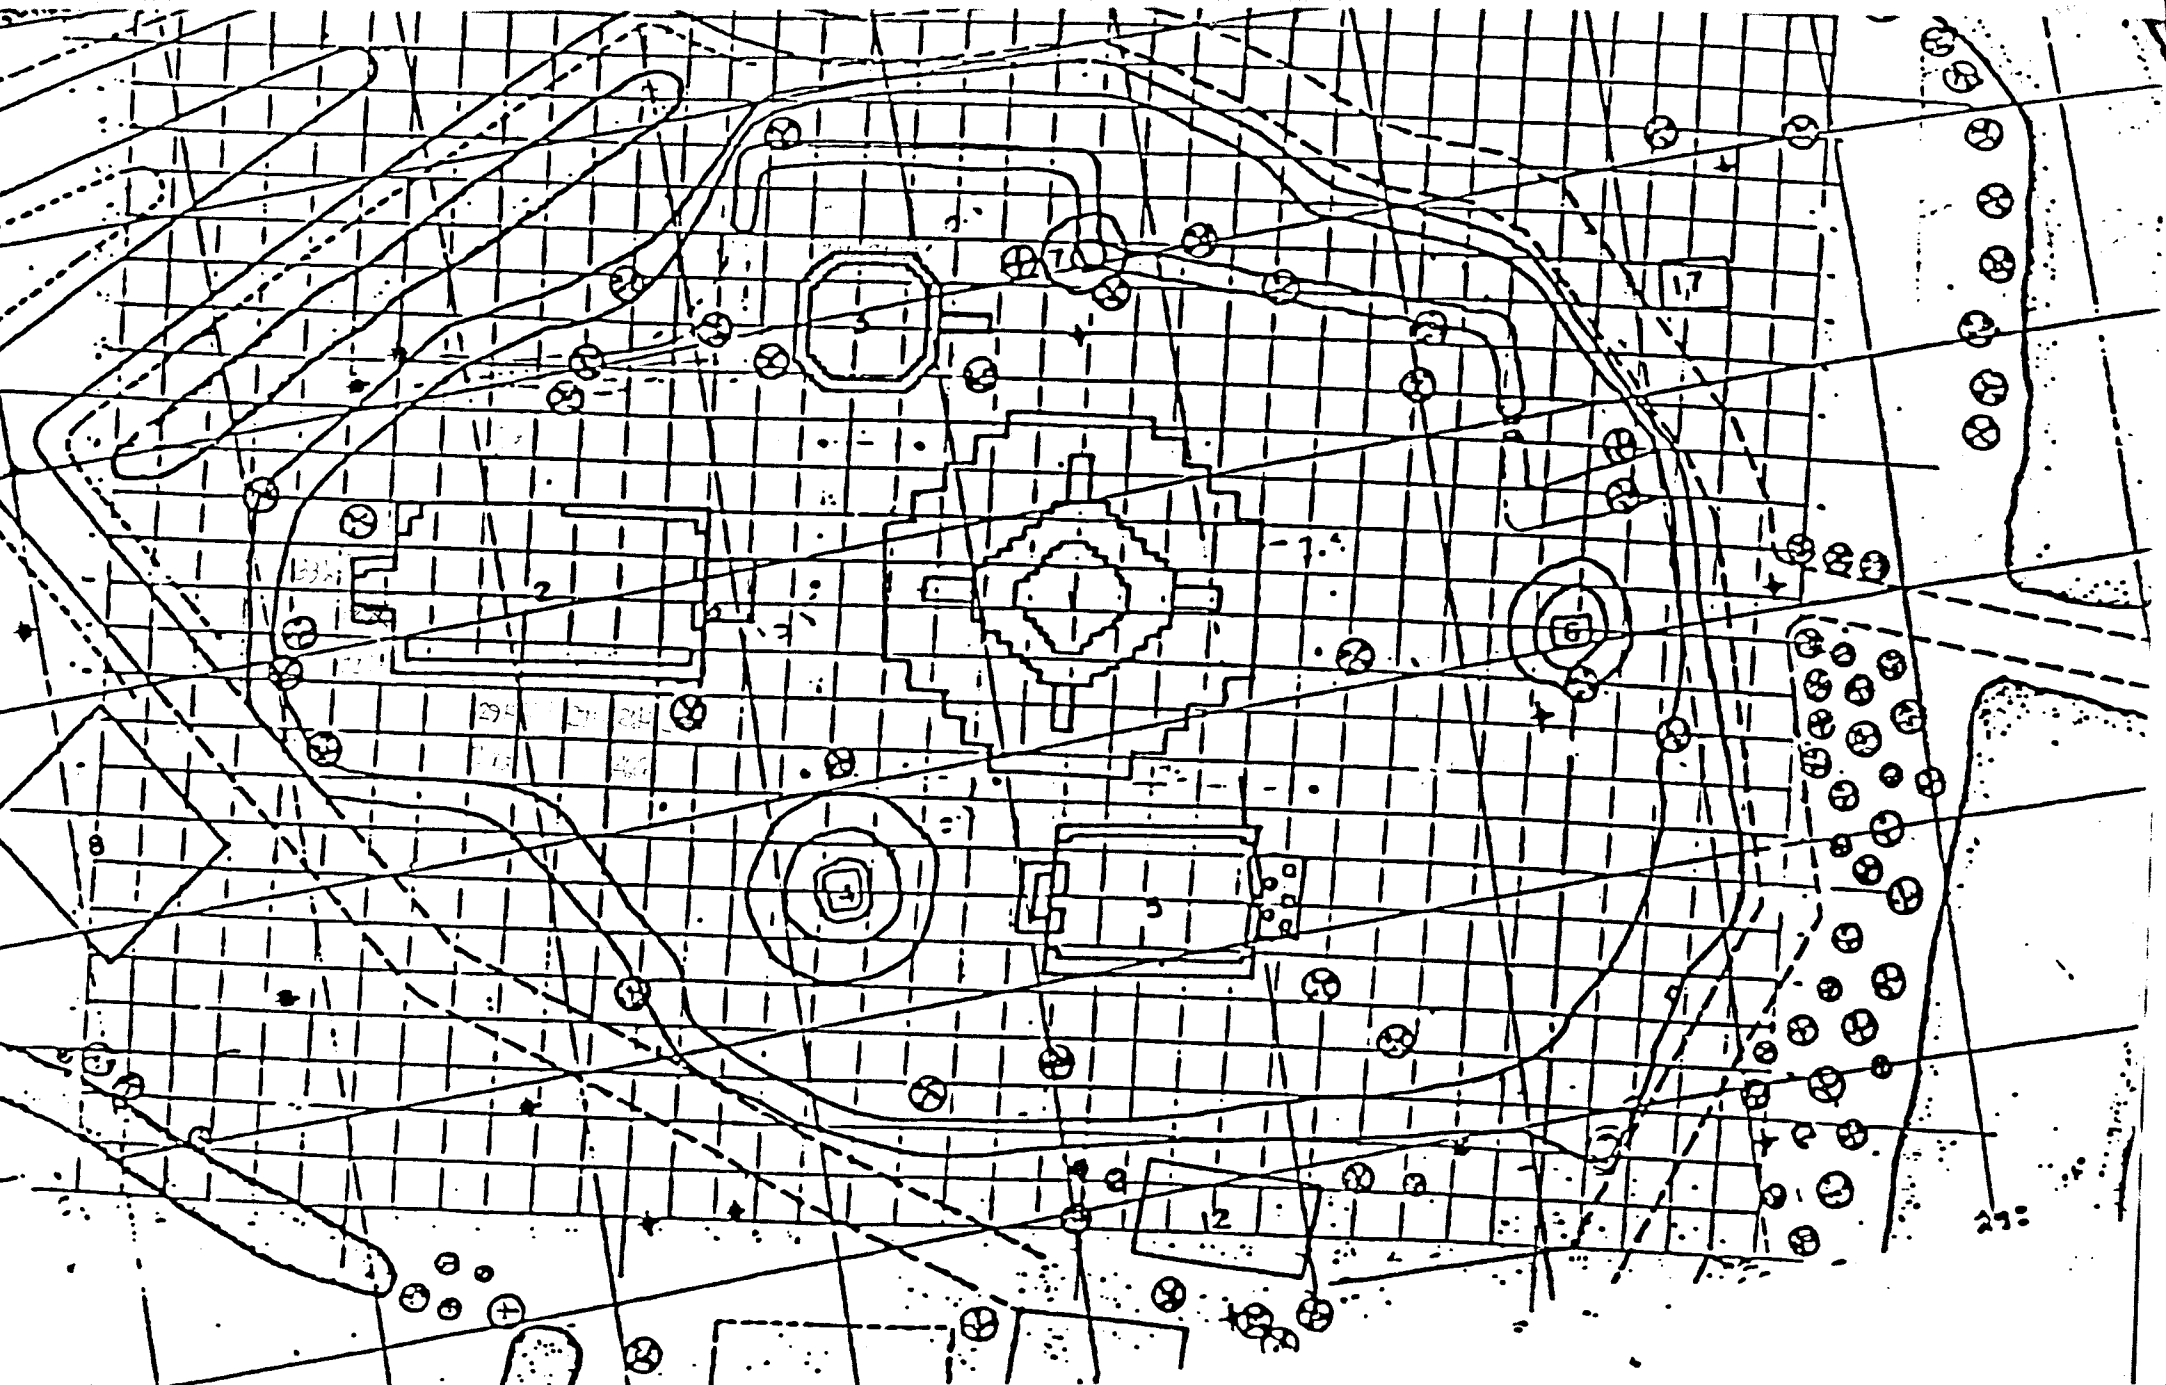
1.5 การวางผังหลุมขุดแต่งทางโบราณคดี (ผังที่ 3) พื้นที่โครงการเป็น  
บริเวณเนินสูงประมาณ 3 เมตรจากระดับทั่วไปน้ำไม่ท่วมในเวลาหน้าน้ำ การขุดแต่ง  
ได้กำหนดพื้นที่เป็นตารางกริดคลุมพื้นที่ทั้งหมดที่อยู่ภายในกำแพงแก้วนั้น กำหนด  
ตารางกริดขนาด 4X4 เมตร จุดเริ่มต้น (Fixed Point) อยู่ด้านตะวันออกเฉียงใต้ของ  
พื้นที่ขุดแต่ง(โบราณสถาน) เส้นแกนสมมุติเหนือได้ใช้ตัวอักษรโรมันกำหนดเป็น  
ชื่อ เช่น A,B,C,D, ๑ และเส้นแกนสมมุติตะวันออกตะวันตกใช้ตัวเลข อารบิก เช่น  
1,2,3,4 ๑ เป็นตัวกำหนดเรียกชื่อหลุมขุดแต่งและขุดค้นทางโบราณคดี จากการ  
กำหนดจุดแน่นอนตายตัว (Fixed Point) ตรงจุดด้านตะวันออกเฉียงใต้ของพื้นที่ขุด  
แต่งการทำงานจึงขยายออกไปทางด้านเหนือและด้านตะวันตกด้านเดียว การกำหนด

ชื่อหลุมขุดแต่งจึงใช้ตัวอักษรและตัวเลขโดยไม่มีสัญลักษณ์เพิ่มทั้งนี้เพื่อความสะดวกในการทำงานและรายงาน

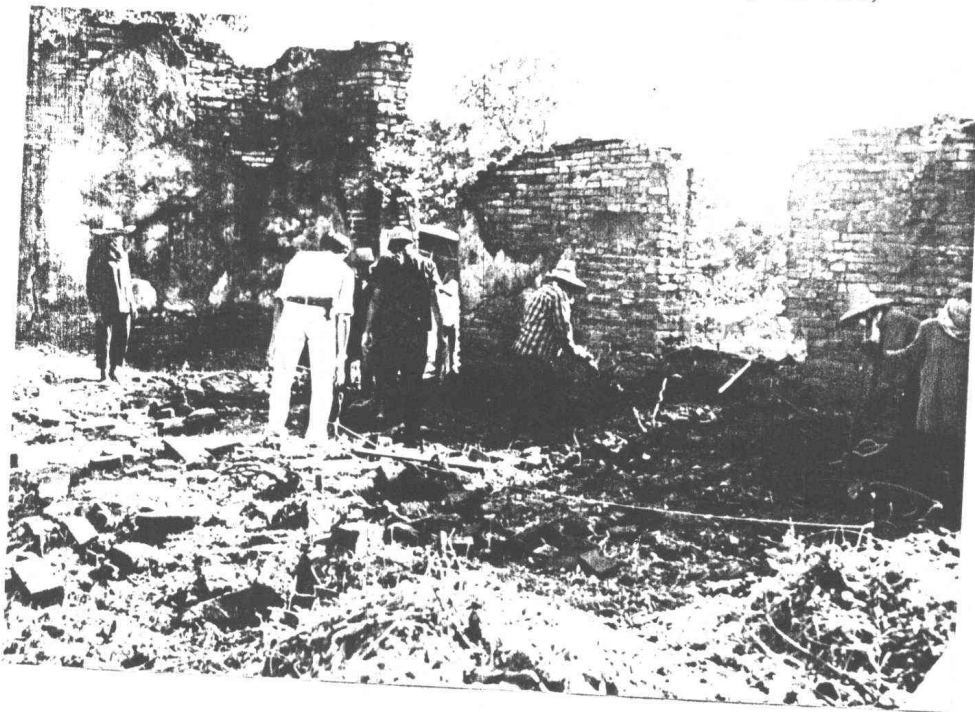
ภาพที่ 36 การขุดแต่งภายในวิหาร

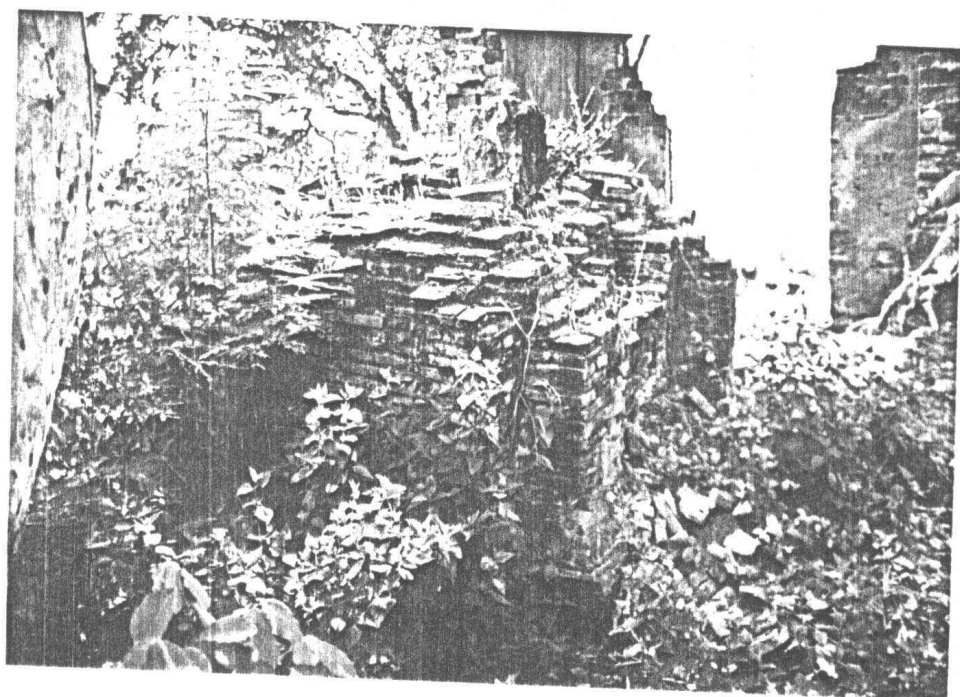
ภาพที่ 42 ปราสาทในอุโบสถสภาพก่อนการขุดแต่ง  
(ฟิล์ม 2/22)

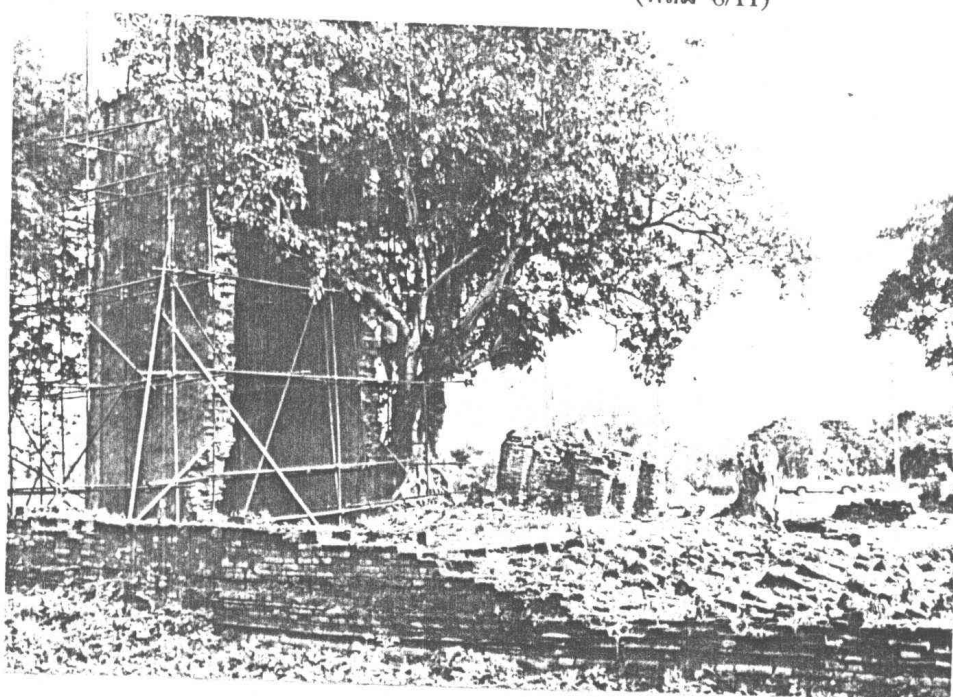
ภาพที่ 44 สภาพการทับถมของดินและอิฐบริเวณฐานชุกชีอุโบสถ  
(ฟิล์ม 7/26)

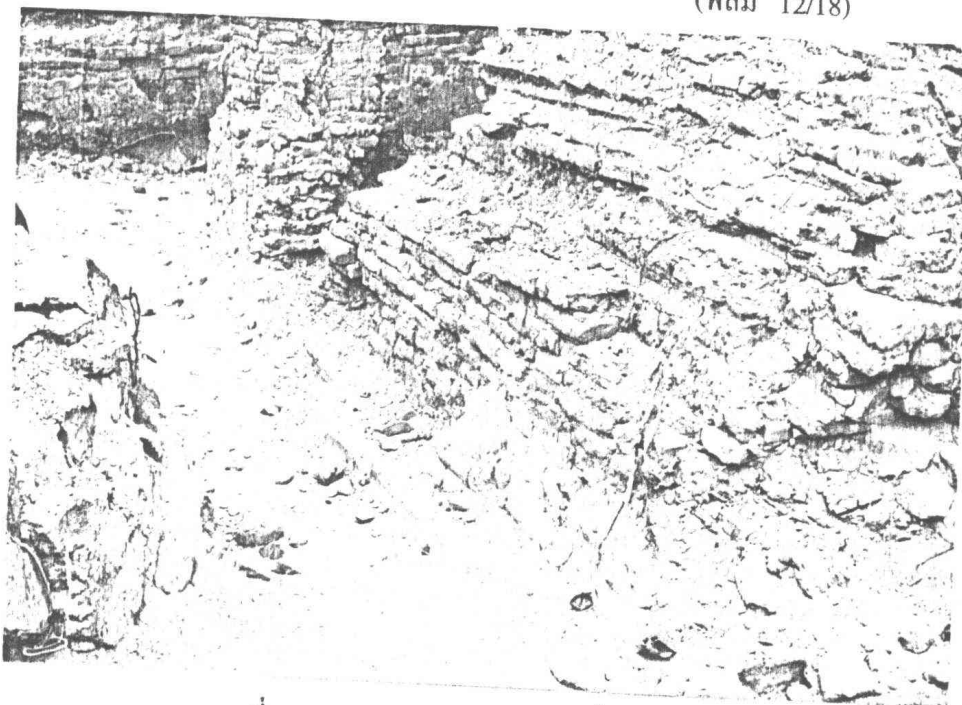
ภาพที่ 60 ฐานชุกชีมีลวดลายปูนปั้นรูปบุคคลหรือเทพรอบฐาน  
แต่มีเหลืออยู่เล็กน้อยทางด้านทิศใต้  
(ฟิล์ม 12/26)

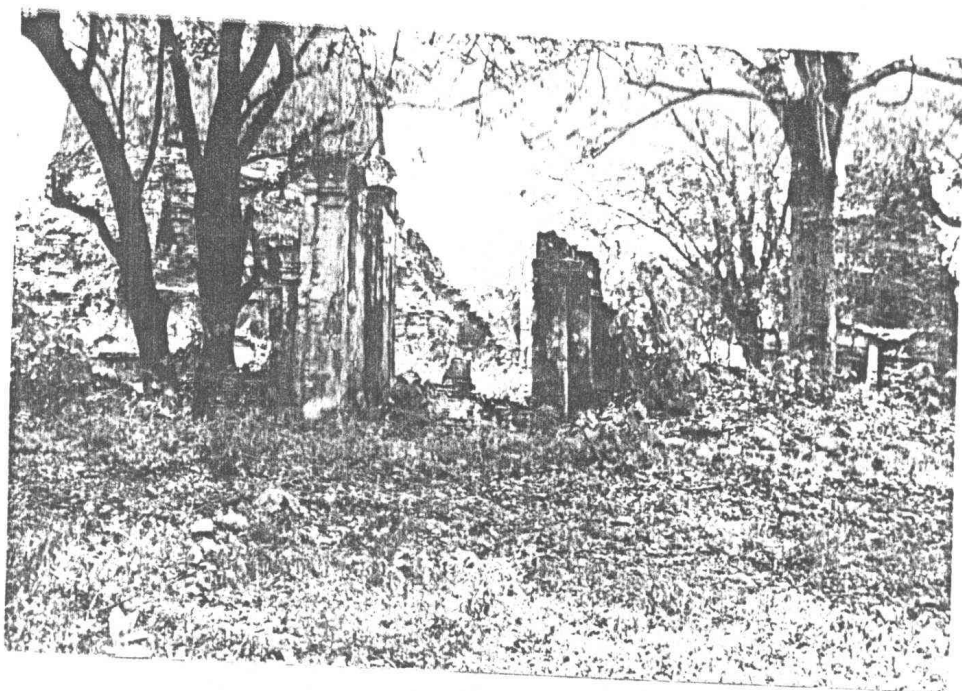
ภาพที่ 67 ชุมประตูกำแพงแก้วเหลืออยู่ชุมเคียวอยู่ด้านตะวันออก  
หรือด้านหน้าของปราสาท ก่อนการขุดแต่ง  
(ฟิล์ม 1/7)

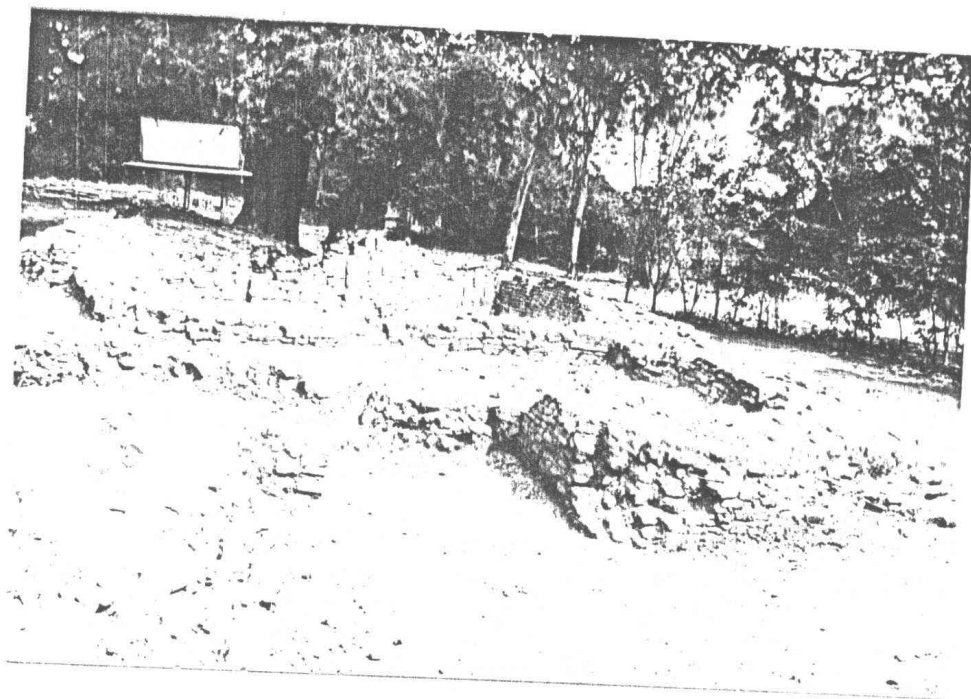
ภาพที่ 71 แนวอิฐก่อเป็นผังอาคารเหลี่ยมติดกับกำแพงแก้วด้านหน้า

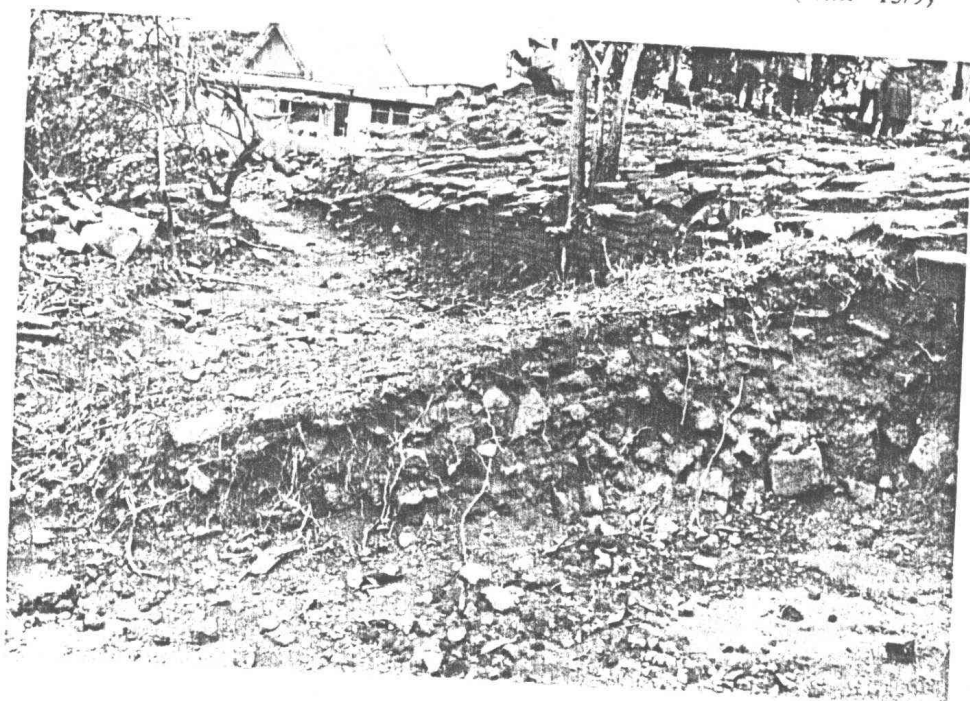
ภาพที่ 74 สภาพการทับถมของดินแนวกำแพงแก้วด้านใต้

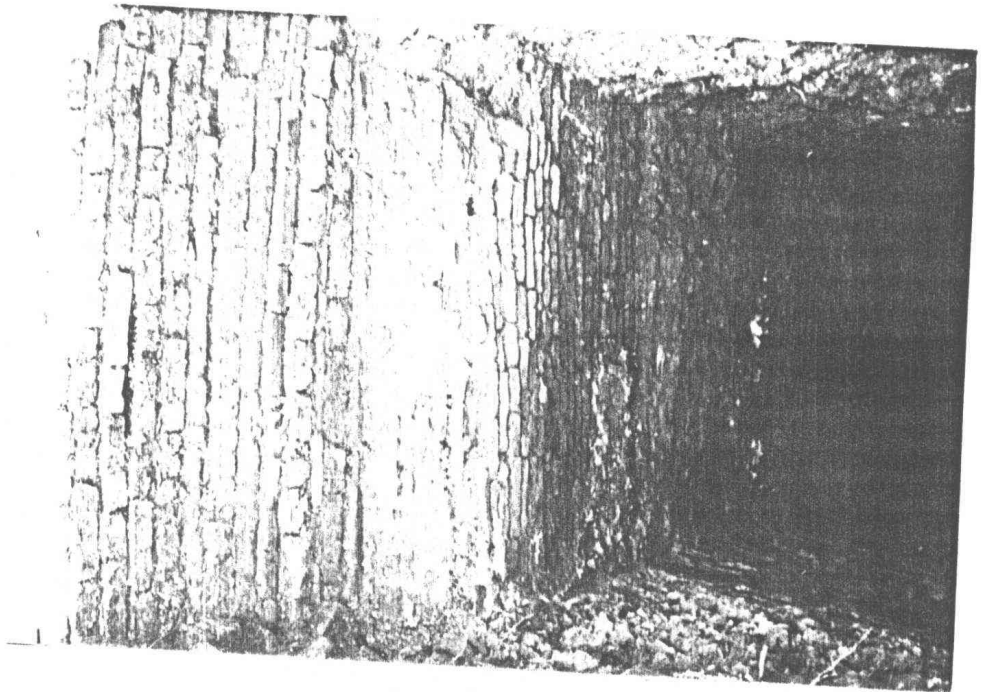
ภาพที่ 81 หลุมทดสอบ 5 O ดัดกำแพงแก้วเห็นฐานบัวกำแพงแก้ว  
ชั้นกันอยู่ 2 ชั้น

จากการขุดทดสอบทราบว่ากำแพงแก้วมีการก่อสร้างทับซ้อนกัน 2 ระยะ เห็นได้จากลักษณะของฐานหน้ากระดานและฐานบัวว่าซ้อนกันสองชุด (ภาพที่ 80-81) ชุดชั้นล่างใช้อิฐขนาดเท่ากันก่อเป็นระเบียบ ชุดชั้นบนใช้อิฐก้อนไม่เท่ากัน บางชั้นใช้แผ่นกระเบื้องเสริมเพื่อปรับระดับให้เท่ากัน และฉาอิฐให้มันโค้งเป็นฐาน

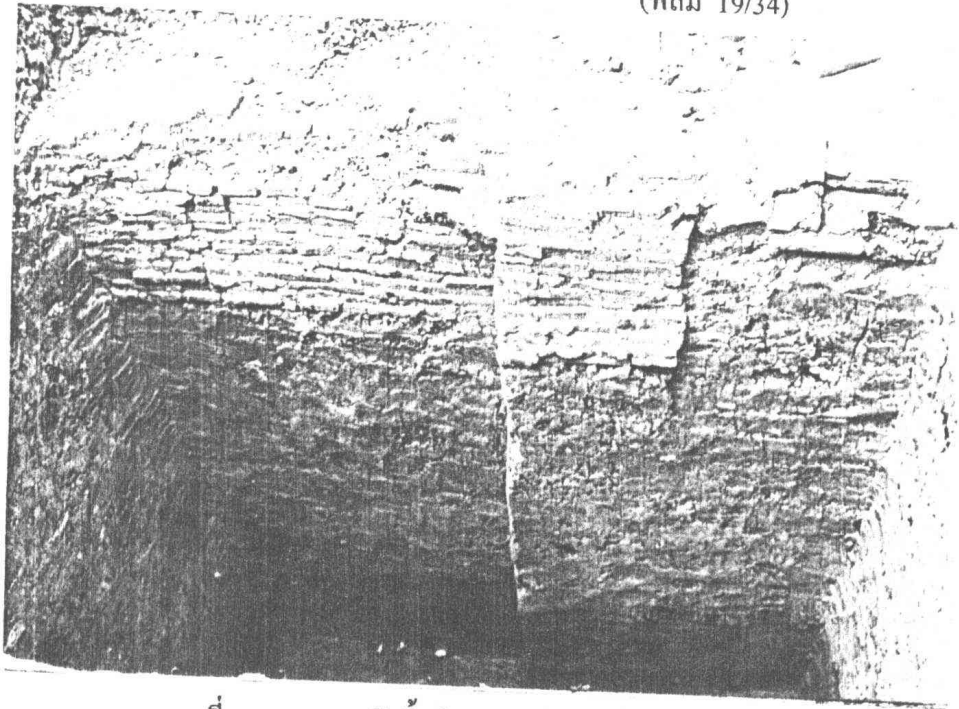
ภาพที่ 88 สภาพผนังชั้นดินหอสมุดคัน 3 S

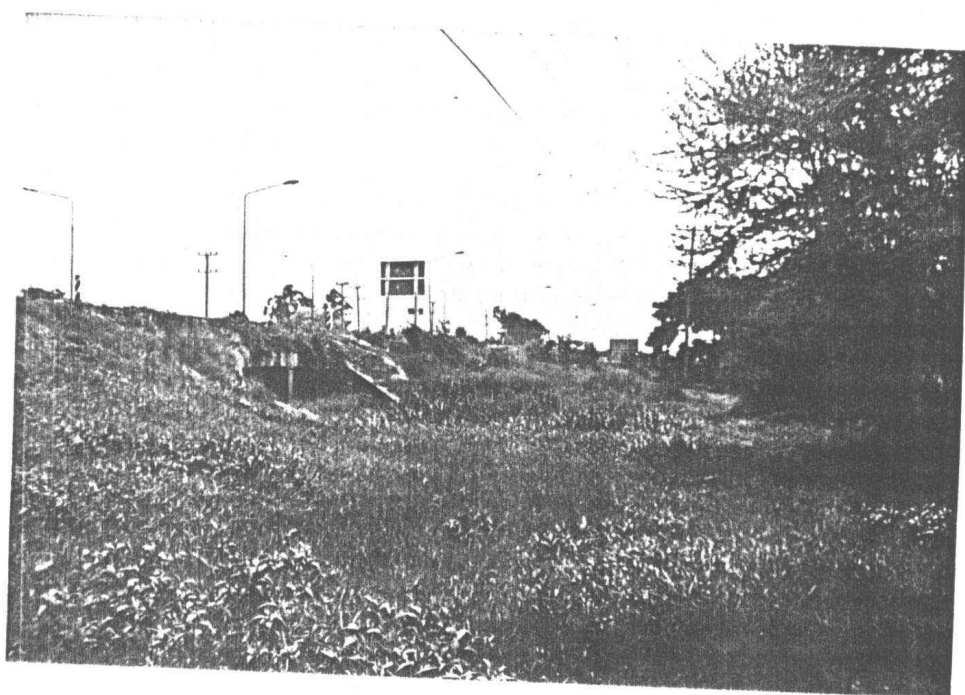
ภาพที่ 92 ทางระบายน้ำตลอดถนนข้างวัดวรเชฐอยู่ด้านตะวันตก  
(ฟิล์ม 3/0)

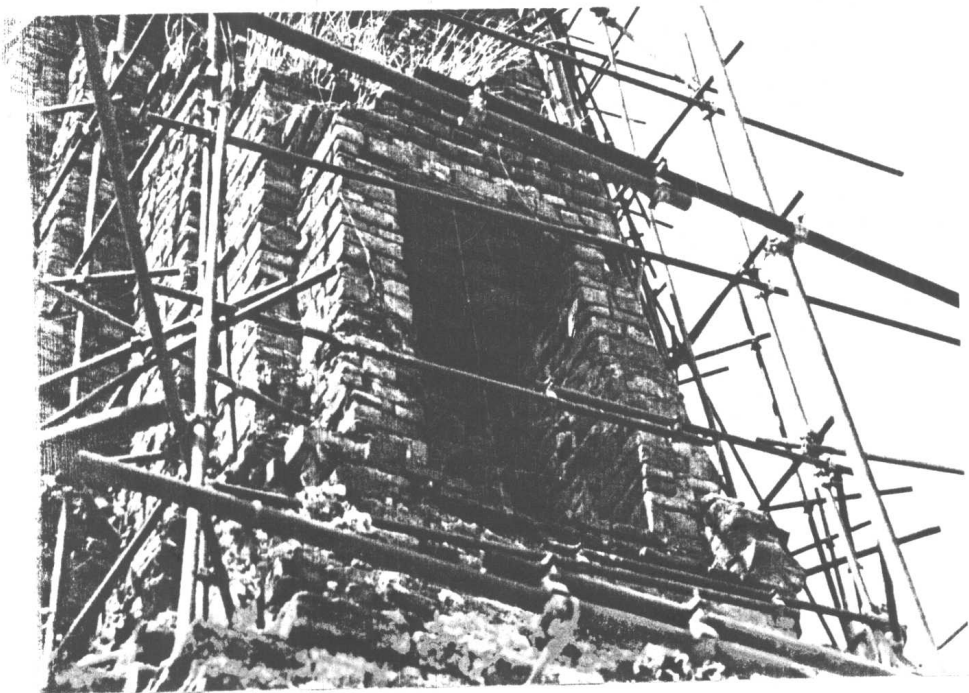
ภาพที่ 206 ไม้ทับหลังกรอบประตู

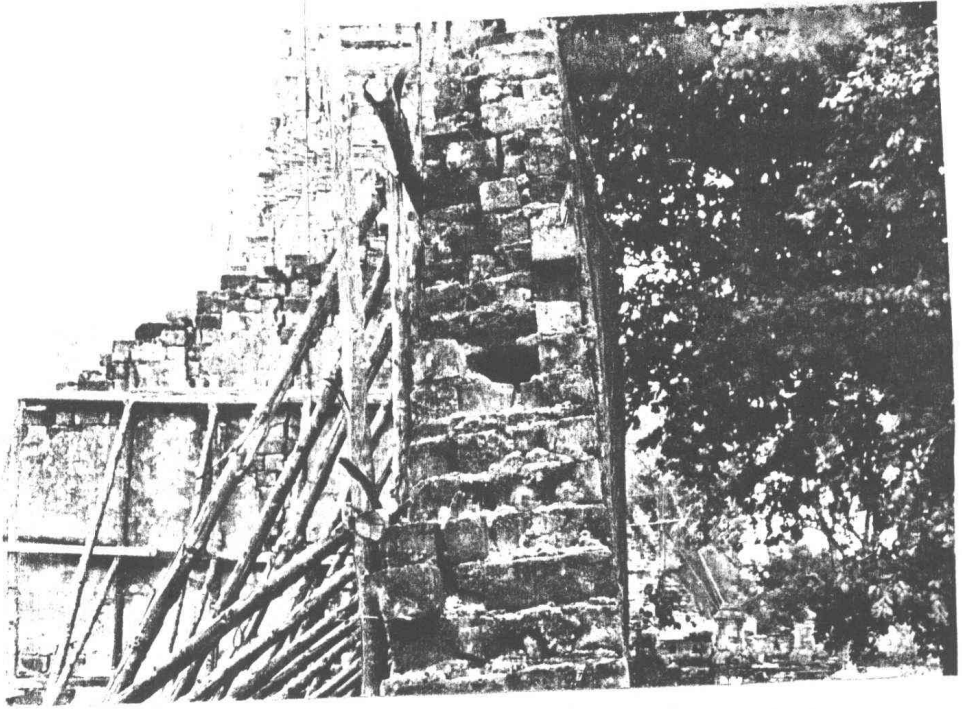
ภาพที่ 207 ไม้ซุงใช้คเป็นแกนของผนังอาคาร
