รายงานการบูรณะ

# มณฑปวัดกลาง

ตำบลนครหลวง อำเภอนครหลวง จังหวัดพระนครศรีอยุธยา

ห้างหุ้นส่วนจำกัด พัทธร

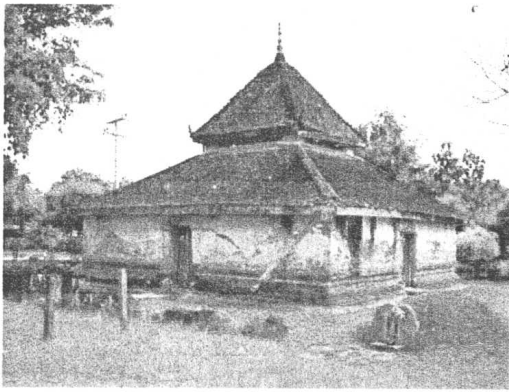
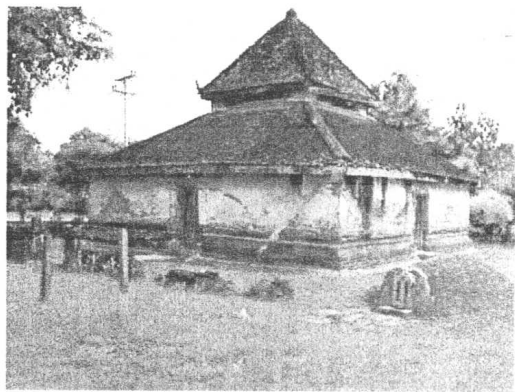
วัดกลาง มีสิ่งก่อสร้างที่สำคัญ คือมณฑปประดิษฐานหีบพระบรมศพจำลองของสมเด็จพระสัมมาสัม  
พุทธเจ้า ลักษณะเป็นอาคารทรงสี่เหลี่ยมจัตุรัส ขนาดประมาณ 10.50 × 10.50 เมตร ฐานอาคารทำเป็นฐานบัว  
ลูกแก้วอกไก่ ถัดขึ้นไปเป็นส่วนของผนังอาคารตรงกึ่งกลางของผนังแต่ละด้านมีการเจาะช่องประตูทางเข้าออก  
ด้านละ 1 ประตู มีขนาดกว้างประมาณ 0.70 เมตร สูงประมาณ 1.50 เมตร ชุมประตุน้ำบันเป็นปูนปั้นก่อเป็นรูป  
ครึ่งวงกลมตรงกลางประดับด้วยวงกลมภายในทำเป็นรูปดาวมีร่องรอยการลงสี สันนิษฐานว่าชุมประตูเป็นฝีมือ  
ของช่างพื้นเมืองทำเลียนแบบชุมแบบศิลปะตะวันตกและบริเวณด้านล่างชุมประตูเป็นเสาหลอกฉาบปูนยอดเสา  
ปั้นเป็นกลีบบัว

โครงสร้างหลังคา เป็นเครื่องไม้ มุงด้วยกระเบื้องดินเผาแผ่นเรียบปลายแหลม ( กระเบื้องเกล็ดเต่า) ชนิด  
ไม่เคลือบสีน้ำตาลแดง ขนาดประมาณ 13 × 24 × 0.4 เซนติเมตร หลังคาทรงปั้นหยา มีเครื่องประดับหลังคาปูน  
ปั้นลายกนกเปลวเพลิงทับสันหลังคาชั้นบน ส่วนปลายหลังคาชั้นบนมีหัวนาค ติดอยู่ทั้งสี่มุมหลังคา ยอดหลังคา  
เป็นปูนปั้นลือปลียอดของเจดีย์ ศิลปะของอาคารโดยรวมสันนิษฐานว่าได้รับอิทธิพลมาจากประเทศลาว

ภาพที่ 1 สภาพโดยทั่วไปของโบราณสถานก่อนดำเนินงานทางโบราณคดี

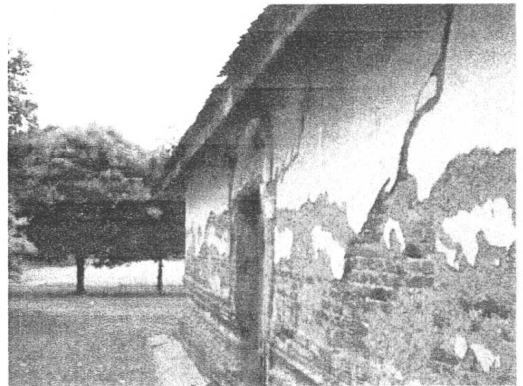
การสำรวจก่อนการบูรณะ พบว่าผนังปูนฉาบด้านนอกอาคารมีรอยร้าวหลายจุด บางแห่งผิวผนังกะเทาะออกจนเห็นโครงสร้างอิฐก่อตัวอาคารที่อยู่ภายใน จนไม่เหลือร่องรอยรูปแบบการ ตกแต่งสถาปัตยกรรมภายนอกแต่เดิม โดยเฉพาะบริเวณชุดฐานบัวก่อโครงสร้างตัวอาคาร ทั้งนี้ ยังปรากฏหลักฐานการซ่อมแซมของทางวัดที่ใช้ปูนซีเมนต์ฉาบตกแต่งฐานอาคารในบางส่วนที่ชำรุดเสียหาย รวมไปถึงการก่อบันไดทางขึ้นสู่มณฑป สภาพพื้นภายในพบว่า มีการปูด้วยกระเบื้องเคลือบสีขาวยาวขนาด  $40 \times 40 \times 2$  เซนติเมตร (กว้าง  $\times$  ยาว  $\times$  หนา) (สันนิษฐานว่าน่าจะปูพื้นคราวเดียวกันกับการปรับระดับพื้นรอบฐานมณฑปซึ่งเป็นพื้นเทพูนซีเมนต์) นอกจากนี้บริเวณช่องประตูทางเข้าด้านทิศเหนือพบหลักฐานการปูพื้นทางเดินขนาดกว้างประมาณ 1 เมตรยาวไปจนจรดกำแพงแก้วด้านทิศเหนือ ความยาวประมาณ 4 เมตร สันนิษฐานว่าเป็นงานซ่อมในสมัยหลัง

ภาพที่ 3 รอยแตกร้าวของผนังและฐานอาคาร พบว่ามีการซ่อมแซมด้วยปูนซีเมนต์

การสำรวจก่อนการบูรณะ พบว่าผนังปูนฉาบด้านนอกอาคารมีรอยร้าวหลายจุด บางแห่งผิวผนังกะเทาะออกจนเห็นโครงสร้างอิฐก่อตัวอาคารที่อยู่ภายใน จนไม่เหลือร่องรอยรูปแบบการ ตกแต่งสถาปัตยกรรมภายนอกแต่เดิม โดยเฉพาะบริเวณชุดฐานบัวอกไกรรองรับตัวอาคาร ทั้งนี้ ยังปรากฏหลักฐานการซ่อมแซมของทางวัดที่ใช้ปูนซีเมนต์ฉาบตกแต่งฐานอาคารในบางส่วนของที่ชำรุดเสียหาย รวมไปถึงการก่อบันไดทางขึ้นสู่มณฑป สำหรับภาพจิตรกรรมฝาผนังภายในมณฑปก่อนการบูรณะมีการนำแผ่นพลาสติกใสคลุมไว้เพื่อป้องกันความเสียหายที่อาจเกิดขึ้นได้( ภาพที่ 18)

ดำเนินการบูรณะด้วยการทำความสะอาดผิวเดิมด้วยแปรงขนอ่อนกับน้ำสะอาดจนหมดคราบสกปรก จากนั้นทำการกะเทาะผิวปูนเดิมที่ผุกร่อน โป่งพองออกจนถึงผิวอิฐ พร้อมทั้งสกัดผิวซีเมนต์เดิมออกทั้งหมด จากนั้นซ่อมแซมผิวผนังด้วยปูนหมักที่มีส่วนผสมกับทรายละเอียดอัตราส่วน 1:2 จากนั้นเมื่อปูนหมักแห้งสนิทแล้วจึงทำการทาสีน้ำปูนซึ่งเป็นขั้นตอนสุดท้าย ส่วนในบริเวณฐานบัวได้ทำการใส่บัวปูนตามรูปแบบเดิมที่ทำการกระสวนไว้แล้วก่อนหน้านี้( ภาพที่ 19)

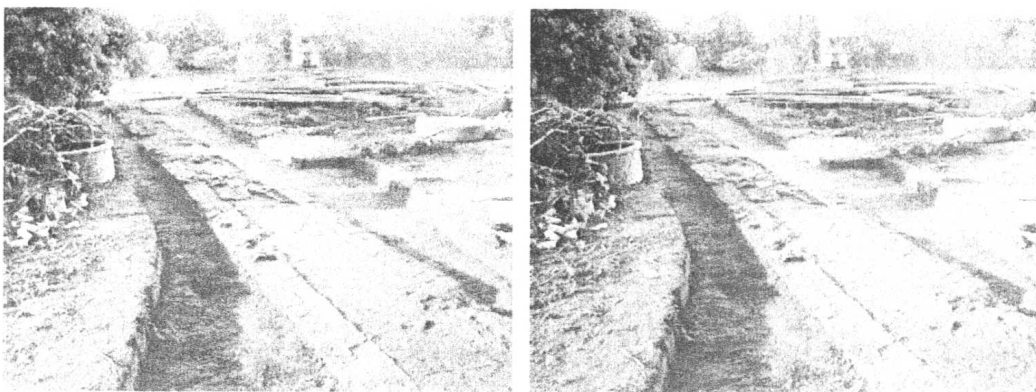
ภายหลังการขุดแต่ง พบพื้นถนนทางเดิน วางตัวตามแนวแกนทิศเหนือ - ใต้ทอดตัวยาวจากประตูทางเข้ามณฑปด้านทิศเหนือไปจนจรดแม่น้ำป่าสัก มีความยาวประมาณ 50 เมตร กว้างประมาณ 1.20 เมตร ลักษณะก่ออิฐเป็นกรอบ ตรงกลางถมดิน บริเวณกรอบของถนนทางเดิน พบเทคนิคการเรียงอิฐแบบ English Bond คือ การเรียงอิฐแบบด้านกว้าง 1 แถวสลับกับด้านยาว 1 แถว อิฐที่ใช้ก่อ มีขนาด  $11 \times 22 - 23 \times 5$  เซนติเมตร (กว้าง  $\times$  ยาว  $\times$  หนา) เหลือความสูงประมาณ 20 เซนติเมตร

ภาพที่ 7 ถนนทางเดิน ก่อนดำเนินการบูรณะ

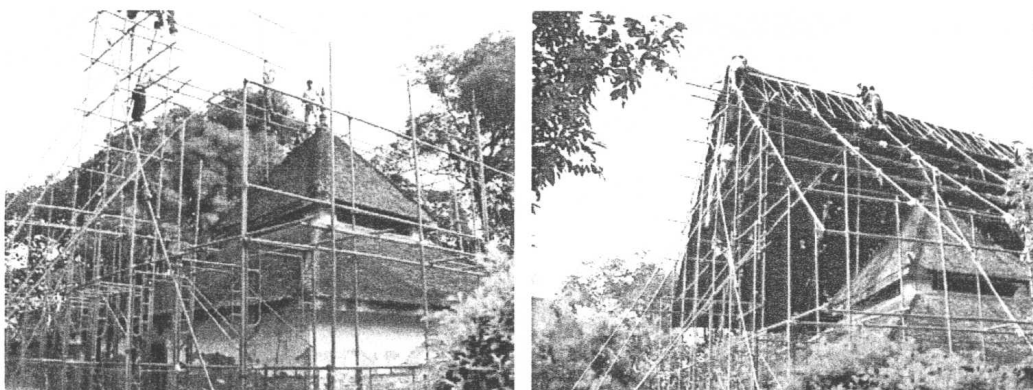
ภาพที่ 8 ดำเนินการติดตั้งนั่งร้านโดยรอบมณฑป

เริ่มการบูรณะด้วยการติดตั้งนั่งร้านโดยรอบมณฑป พร้อมทั้งสร้างหลังคาสังกะสีคลุมตัวอาคารทั้งหมด (ภาพที่ 8)

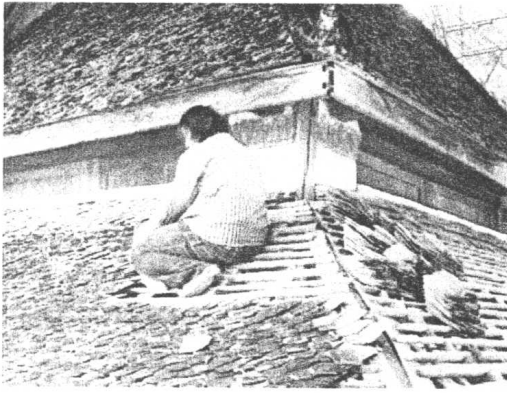
สำหรับกระเบื้องหลังคา ได้ดำเนินการรื้อถอดออก โดยนำกระเบื้องที่ถอดรื้อมาจัดเก็บในบริเวณที่จัดเตรียมไว้ตามความเหมาะสม (ภาพที่ 9 และ 10)

ภาพที่ 9 ดำเนินการรื้อกระเบื้องมุงหลังคา

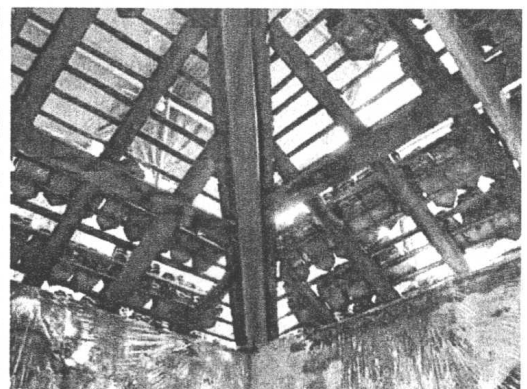
ภาพที่ 11 สภาพภายในโครงสร้างหลังคา หลังทำการรื้อกระเบื้องมุงหลังคาออก

เมื่อดำเนินการตรวจสอบไม้โครงสร้างหลังของหลังคาเสร็จแล้ว ได้ทำการเปลี่ยนแปเดิมที่ผุออกแล้วทำการติดตั้งใหม่ ในตำแหน่งเดิมให้ได้ระดับและแนวเดิม (ภาพที่ 11 และ 12)

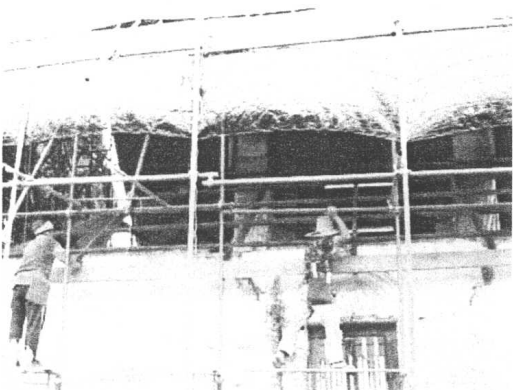
หลังคาเชิงชายชั้นล่างสุดได้ทำการติดตั้งไม้แปเพิ่มโดยรอบ พร้อมทั้งฉาบปูนเชิงชายใหม่ ไม้แปที่ใช้ในการติดตั้งเป็นไม้เนื้อแข็งมีลักษณะตามรูปแบบเดิม จากนั้นทำการรื้อไม้กลอนทั้งหมด โดยถอดเปลี่ยนและติดตั้งตามรูปแบบเดิมทั้งหมด ได้แก่วัสดุกลอนสับสลับกับกลอนเรียบ ขนาด  $1/2" \times 4$  นิ้ว พร้อมทั้งทำการเปลี่ยนระแนงไม้เดิมทั้งหมดด้วยไม้เนื้อแข็ง ขนาด  $1 \times 1$  นิ้ว ที่ได้จากการเลื่อยซอยไม้ขนาด  $1 \times 6$  นิ้ว ตามสภาพความ

ภาพที่ 13 ขณะทำการติดตั้งไม้เชิงชาย

สำหรับโครงสร้างไม้ทั้งหมด หลังจากทำการเปลี่ยนซ่อมแล้วเสร็จ ได้ให้น้ำยากันปลวกสีเข้มประเภท PERMETRIN ( อัตราส่วน 0.2% w/w) ในบริเวณโครงหลังคาทุกชิ้นทุกด้าน จำนวน 2 ครั้ง ก่อนทำการมุงกระเบื้องหลังคา ( ภาพที่ 12 และ 13)

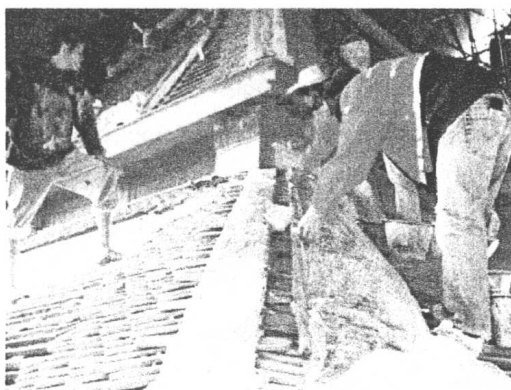
สันหลังคาและหลังข้างกระเบื้องได้ทำการจัดทำใหม่ด้วย ค.ส.ล. โดยใช้เหล็ก RB 6 มม. ร้อยเหล็กถูกใช้ระยะห่าง 0.15 ม. / ข้อ จากนั้นฉาบปิดทับด้วยปูนหมักและทาสีน้ำปูน

ภาพที่ 14 สันหลังคาและหลบข้างกระเบื้อง

การมุงกระเบื้อง ได้จัดหากระเบื้องใหม่ที่มีขนาดและรูปแบบเดิม (มุงด้วยกระเบื้องดินเผาแผ่นเรียบ ปลายแหลม ( กระเบื้องเกล็ดเต่า) ชนิดไม้เคลือบสีน้ำตาลแดง ขนาดประมาณ  $13 \times 24 \times 0.4$  เซนติเมตร) สำหรับการมุงกระเบื้องหลังคานี้ได้ทำการมุงเป็นแนวตามระแนงโครงหลังคาตามรูปแบบเดิม ( ภาพที่ 14 และ 15)

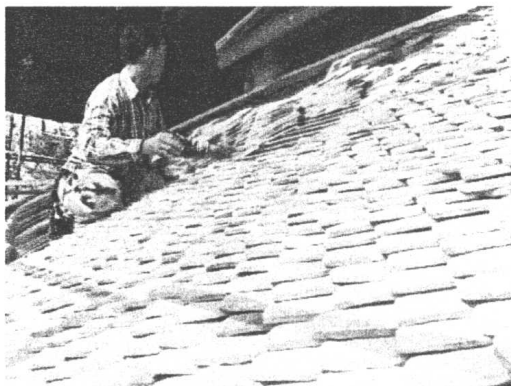
ภาพที่ 15 ขณะมุงกระเบื้องหลังคา

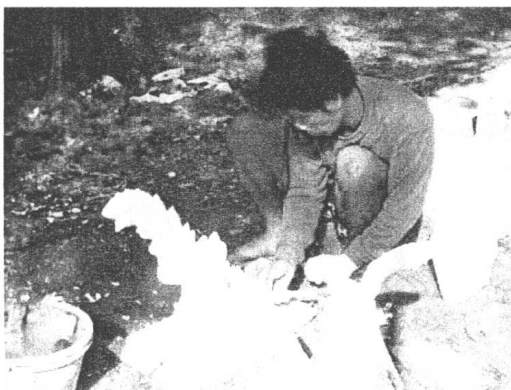
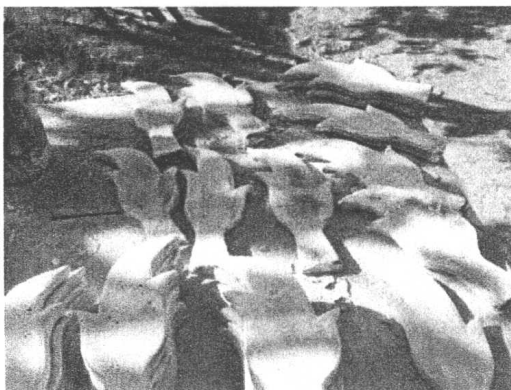
งานเครื่องประดับหลังคา เช่น ใบนกเปลวเพลิง หัวนก ของเดิมอยู่ในสภาพชำรุดเสียหาย บางส่วนหลุดหายไป ดำเนินการบูรณะด้วยการถอดพิมพ์ของเดิมหล่อเป็นคอนกรีตเพื่อติดตั้งในส่วนที่ขาดหายไป จากนั้นทาสีน้ำปูนปิดทับ จำนวน 2 ครั้ง( ภาพที่16 และ 17)

ภาพที่ 16 ดำเนินการถอดพิมพ์เครื่องประดับหลังคา

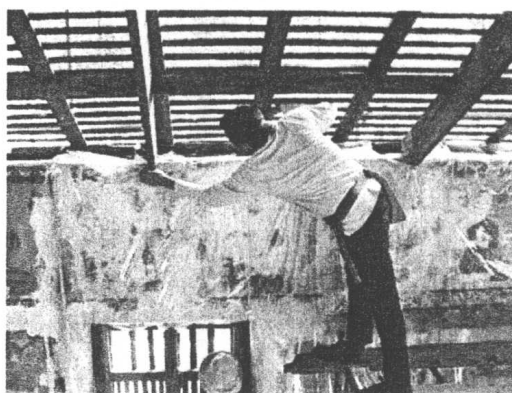
ภาพที่ 18 นำแผ่นพลาสติกใส่คลุมภาพจิตรกรรมฝาผนังเพื่อป้องกันความเสียหาย

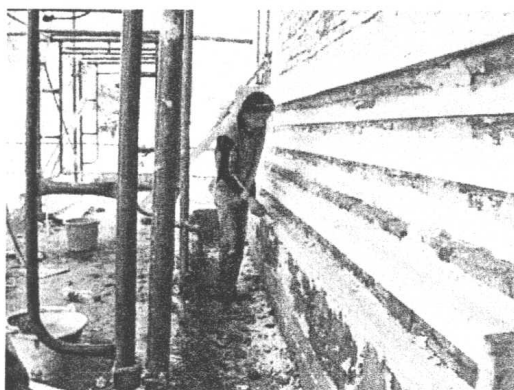
ภาพที่ 19 ดำเนินการฉาบปูนผนังอาคาร

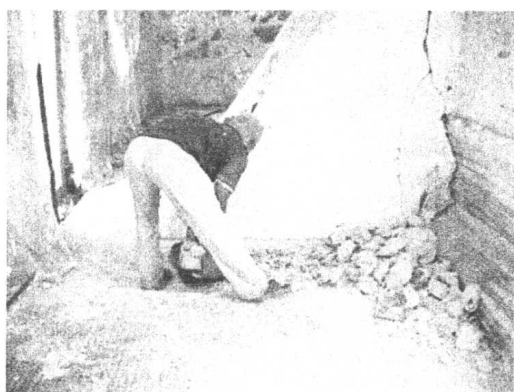
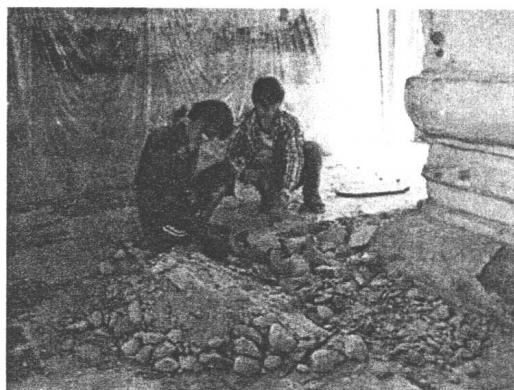
ดำเนินการสกัดพื้นเดิมภายในซึ่งเป็นกระเบื้องเซรามิกออกทั้งหมด ภายหลังจากทำการรื้อพื้นปูกระเบื้องออก พบว่าระดับพื้นการใช้งานสมัยแรกมีการปูพื้นด้วยอิฐ เป็นลายคู่ อิฐที่ใช้มีขนาด  $24 \times 12 - 13 \times 4$  เซนติเมตร ( กว้าง  $\times$  ยาว  $\times$  หยา ) จากนั้นทำการปรับระดับชั้นรองพื้นเดิมใหม่ทั้งหมดให้เรียบแน่นและได้ระดับ จากนั้นผสมน้ำยากันซึมและน้ำยาป้องกันปลวกราดโดยทั่วบริเวณจากนั้นจึงรองพื้นด้วยทรายหยาบหนาประมาณ 10 เซนติเมตรและปูด้วยแผ่นพลาสติกสปีดโดยทั่วบริเวณพร้อมทั้งปูพื้นด้วยอิฐขนาด  $11 \times 22 - 23 \times 5$  เซนติเมตร ( กว้าง  $\times$  ยาว  $\times$  หยา ) จำนวน 2 ชั้นยาแนวด้วยปูนหมักจากนั้นจึงปูด้วยกระเบื้องดินเผาขนาด  $6'' \times 6''$  ทั่วบริเวณ ยาแนวด้วยปูนผสมสีฝุ่นสีแดงแล้วจึงเคลือบด้วย Wax

ภาพที่ 25 ขณะทำการรื้อสกัดพื้นเดิมภายในอาคารออก

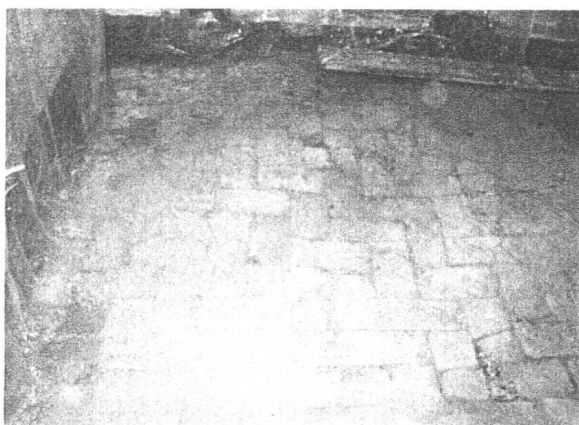
ภาพที่ 26 ระดับพื้นปูอิฐเดิมภายในมณฑปวัดกลาง

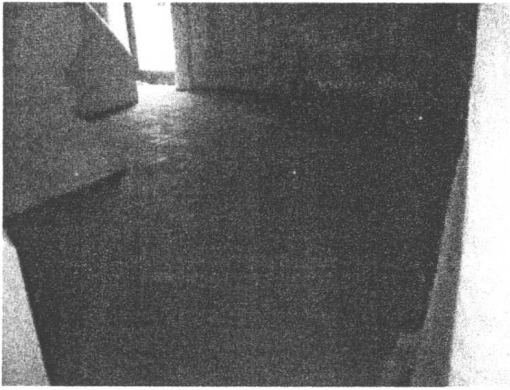
ภาพที่ 28 การบูรณะพื้นปูกระเบื้องดินเผาขนาด  $6 \times 6$  นิ้ว ภายในอาคาร

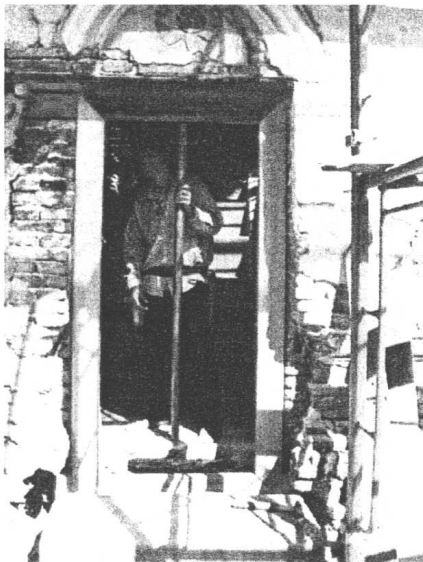
ภาพที่ 29 ขณะดำเนินการเปลี่ยนไม้บานประตู

ประตูทางเข้าออก มีด้านละ 1 ประตู มีขนาดกว้างประมาณ 0.70 เมตร สูงประมาณ 1.50 เมตร ลักษณะเป็นบานประตูเรียบๆ ไม่มีลวดลายประดับ ชุมประตูหน้าบันเป็นปูนปั้นก่อเป็นรูปครึ่งวงกลมตรงกลางประดับด้วยวงกลมภายในทำเป็นรูปดาว จากการสำรวจพบว่าบานประตูทั้ง 4 ประตู อยู่ในสภาพหักพังชำรุดอย่างมาก สภาพส่วนใหญ่ของไม้ประกอบบานประตู เช่น ไม้ธรณี ไม้ทับหลัง หูไม้ เป็นต้น ชำรุดเสียหายบางส่วนหลุดหายไปดำเนินการบูรณะด้วยการเปลี่ยนใหม่ทั้งหมด โดยใช้ไม้เนื้อแข็ง ยึดขนาดและรูปแบบเดิม จากนั้นจึงขัดและทาสีตกแต่ง ( ภาพที่ 29)

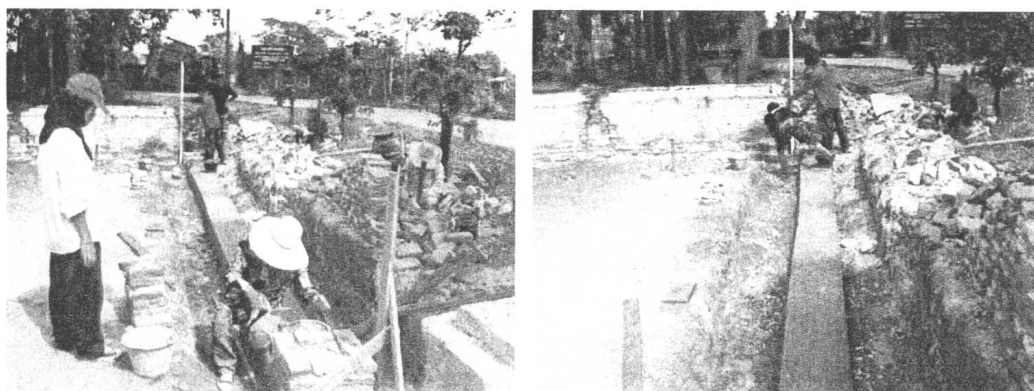
ภาพที่ 31 คาน ค.ส.ล. บริเวณฐานกำแพงแก้ว

ดำเนินการบูรณะด้วยการรื้อกำแพงแก้วส่วนที่ทรุดเอียงออกจนถึงระดับพื้นดิน จากนั้นทำการปรับระดับพื้นเพื่อเทคาน ค.ส.ล. ขนาด  $0.26 \times 0.26$  เมตร ( ภาพที่ 31) จากนั้นทำการก่อเสริมใหม่ โดยก่อเรียงอิฐแบบ Flemish Bond คือ การเรียงแบบด้านกว้าง 1 ก้อน สลับกับด้านยาว 1 ก้อน( ตามรูปแบบเดิม) อิฐที่ใช้ก่อมีขนาด  $11 \times 22 - 23 \times 5$  เซนติเมตร ( กว้าง  $\times$  ยาว  $\times$  หนา ) โดยแนวและรอยต่อของเก่าและที่ก่อใหม่ให้มีความมั่นคง เชื่อมต่อกันได้สนิทพอดี ( ภาพที่ 32 และ 33) ส่วนในบริเวณที่ผิวปูนฉาบหลุดร่อนเสื่อมสภาพ ทำการสกัดผิวปูนฉาบและลวดบัวเดิมออกจนถึงอิฐก่อ แล้วอิฐผนังให้หมดฝุ่นก่อนจับเสียมทำลวดบัวใหม่ พร้อมฉาบปูนแบบโบราณ เมื่อทำการฉาบผนังและลวดบัวเสร็จเรียบร้อยแล้ว ทำการทาสีน้ำปูนปิดทับ 2 ชั้น

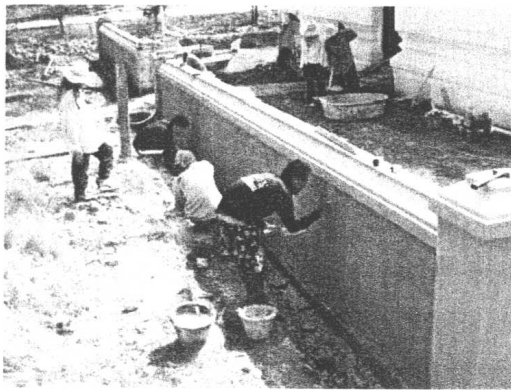
ภาพที่ 33 ก่ออิฐเสริมบริเวณกำแพงแก้ว

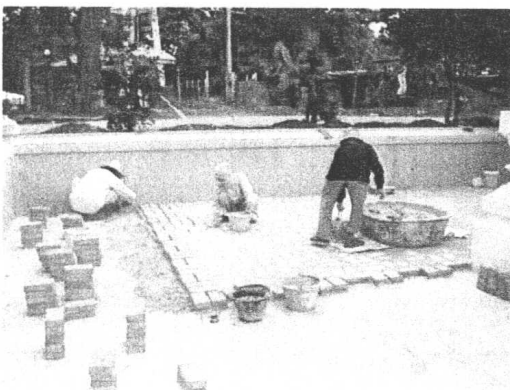
ดำเนินการขุดพื้นปรับระดับใหม่ บดอัดด้วยทรายหยาบโดยใช้ระดับพื้นเดิมของโบราณสถาน จากนั้นปูด้วยอิฐเป็นลายกู่แฉวงสลับกับแนวนอน โดยปูพื้นเต็มพื้นที่ ให้พื้นลาดเทออกด้านข้างลักษณะนูนคล้ายหลังเต่า เมื่อปูเสร็จได้หยอดปูนร่อนละเอียดในร่องอิฐ แล้วขัดปูนในร่องให้เรียบ เพื่อเสริมความแข็งแรงและป้องกันน้ำซึม (ภาพที่ 34 และ 35) อิฐใหม่ที่ใช้มีขนาด  $11 \times 22 - 23 \times 5$  เซนติเมตร (กว้าง  $\times$  ยาว  $\times$  หยา)

ภาพที่ 34 ขณะดำเนินการปูพื้นอิฐภายในกำแพงแก้ว

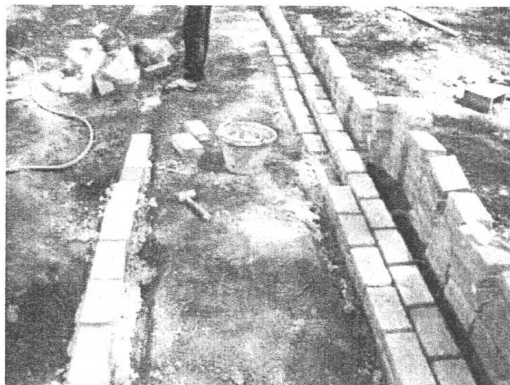
วางตัวตามแนวแกนทิศเหนือ - ได้ทอดคั้วยาวจากประตูทางเข้ามณฑปด้านทิศเหนือไปจนจรดแม่น้ำป่าสัก สภาพโดยทั่วไปอยู่ในสภาพชำรุด แนวอิฐมีการทรุดเอียงหลุดร่วงออกจากแนวเดิม ดำเนินการบูรณะด้วยการขุดพื้นปรับระดับใหม่ บดอัดด้วยทรายหยาบโดยยึดระดับพื้นเดิมของโบราณสถาน จากนั้นปูด้วยอิฐเป็นกรอบส่วนบริเวณตรงกลาง จากหลักฐานที่พบจากการขุดแต่งมีการถมดิน แต่เมื่อดำเนินการบูรณะทำการปูอิฐแทนเป็นลายคู่แถวขวางสลับกับแนวนอน โดยปูพื้นเต็มพื้นที่ ให้พื้นลาดเทออกด้านข้างลักษณะนูนคล้ายหลังเต่า เพื่อเสริมความแข็งแรงและป้องกันน้ำซึม เมื่อปูเสร็จได้หยอดปูนรองละเอียดในร่องอิฐ แล้วขัดปูนในร่องให้เรียบ (ภาพที่ 36 และ 37) อิฐใหม่ที่ใช้มีขนาด  $11 \times 22 - 23 \times 5$  เซนติเมตร ( กว้าง  $\times$  ยาว  $\times$  หยา)

ภาพที่ 36 ดำเนินการบูรณะฉนวนทางเดิน

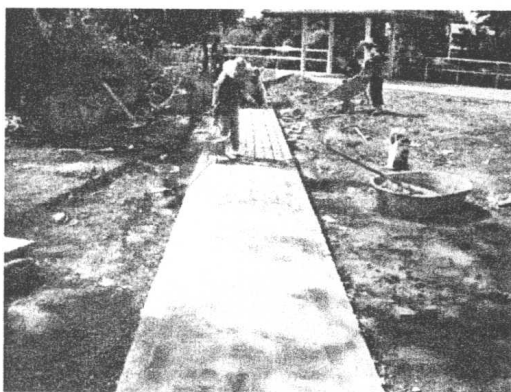
ภาพที่ 37 ดำเนินการบูรณะถนนทางเดิน

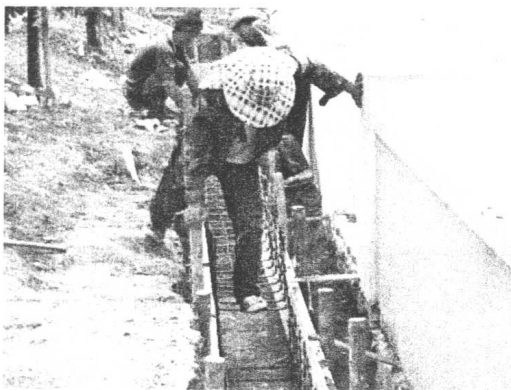
ดำเนินการขุดดินโดยรอบกำแพงแก้ว เพื่อจัดทำรางระบายน้ำ ค. ส. ล. ขนาดกว้าง 0.38 เมตร สูง 0.41 เมตร ( ภาพที่ 38) พร้อมทั้งทำฝาปิด ค.ส.ล. เจาะฝังท่อ PVC ขนาดเส้นผ่าศูนย์กลาง 5 นิ้ว เชื่อมต่อรางระบายน้ำ โดยรอบกำแพงแก้ว เพื่อไหลลงสู่แม่น้ำป่าสักทางด้านทิศเหนือ พร้อมกับสร้างบ่อพัก ขนาด  $1.00 \times 1.00$  เมตร ความลึกประมาณ 0.80 เมตร จำนวน 2 จุด

ภาพที่ 38 รางระบายน้ำ ค. ส. ล. รอบกำแพงแก้ว

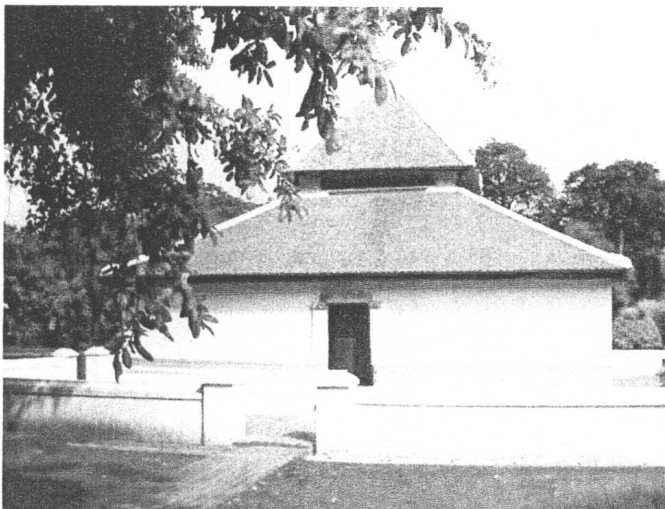
ภาพที่ 39 มณฑปวัดกลาง หลังบูรณะ

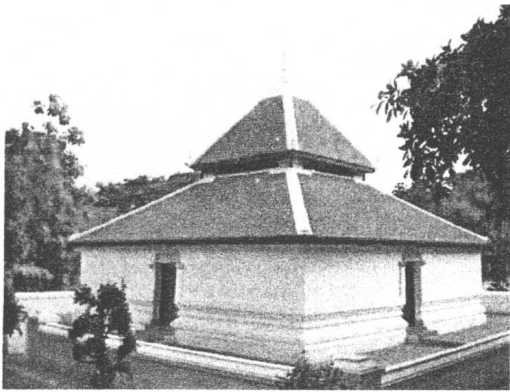
ภาพที่ 40 มณฑปวัดกลาง หลังการบูรณะ

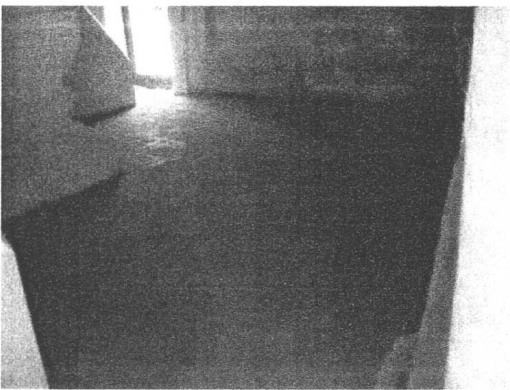
ภาพที่ 42 พื้นภายในอาคาร หลังการบูรณะ

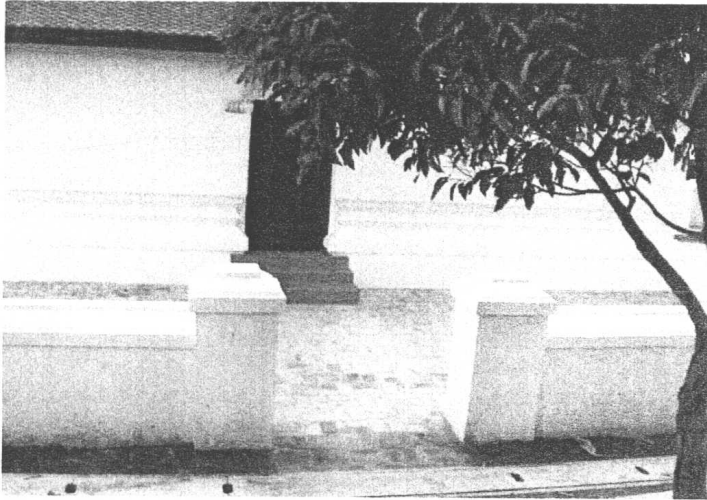
ภาพที่ 44 แนวกำแพงแก้วและพื้นภายในกำแพงแก้ว หลังการบูรณะ
