รายงาน  
การขุดค้น ขุดแต่งและบูรณะวัดแม่นางปลื้ม  
อำเภอพระนครศรีอยุธยา จังหวัดพระนครศรีอยุธยา

การขุดค้น ขุดแต่งและบูรณะวัดแม่นางปลื้ม  
อำเภอพระนครศรีอยุธยา จังหวัดพระนครศรีอยุธยา

ห้างหุ้นส่วนจำกัด พรอนันท์ก่อสร้าง  
ปีงบประมาณ 2544

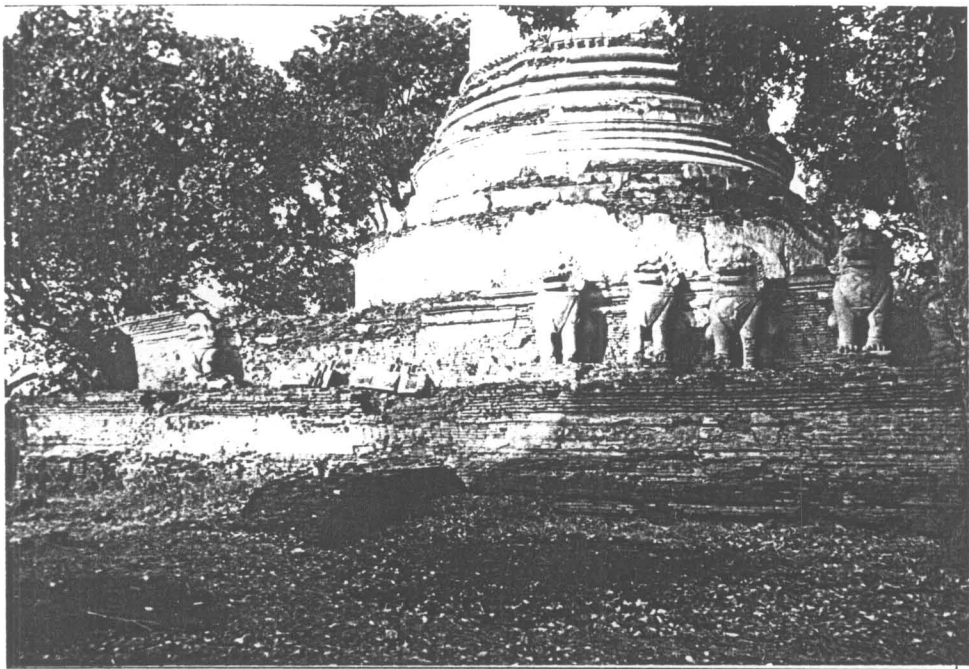
รูปที่ 3 สภาพทั่วไปของเจดีย์ประธานและบันได ก่อนการขุดแต่ง (1/8)

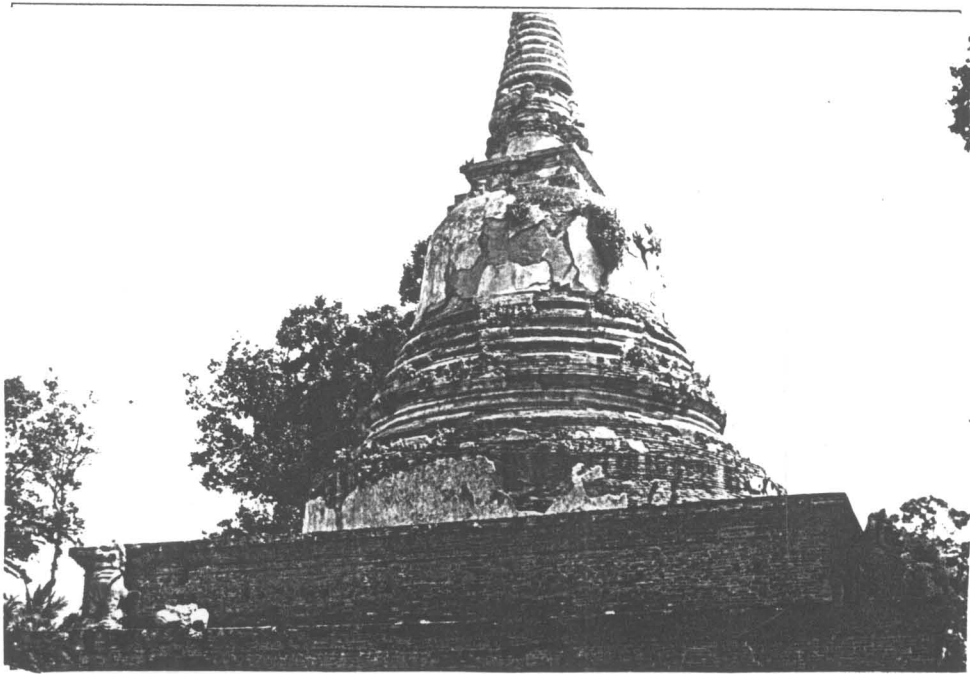
รูปที่ 80 เจดีย์ประธาน ภายหลังการบูรณะ
