รายงาน  
การขุดค้น-ขุดแต่งและออกแบบเพื่อการบูรณะโบราณสถานวัดสี่กั๊ก  
จังหวัดพระนครศรีอยุธยา

เสนอ  
โครงการอนุรักษ์และพัฒนานครประวัติศาสตร์  
จังหวัดพระนครศรีอยุธยา

โดย  
ห้างหุ้นส่วนจำกัดสุศักดิ์ก่อสร้าง  
ปีงบประมาณ 2542

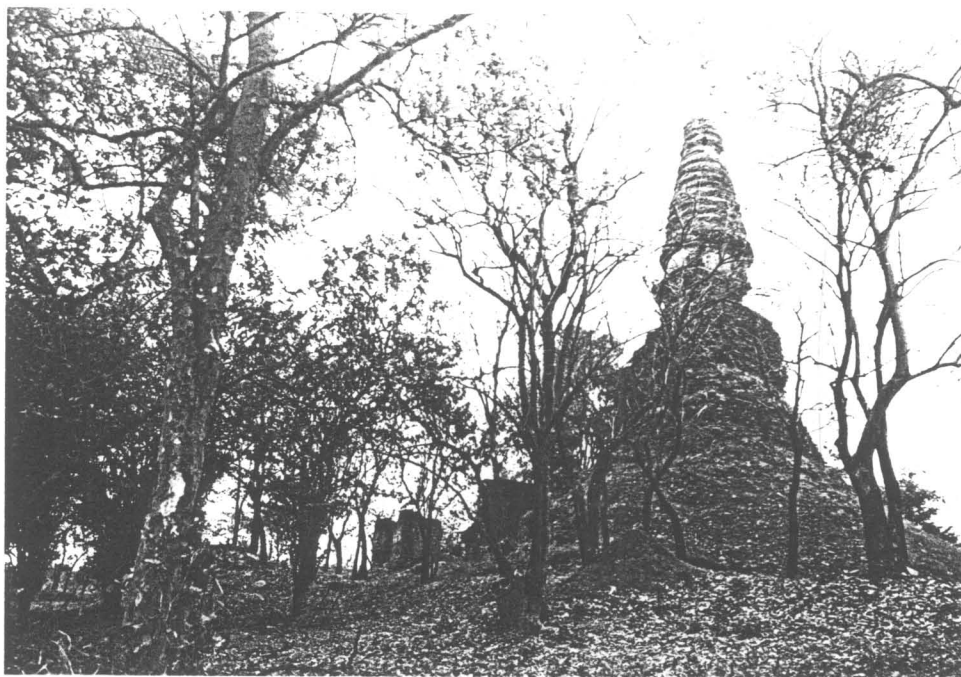
รูปที่ 10 สภาพปัจจุบันของเจดีย์  
ประธาน (1/23)

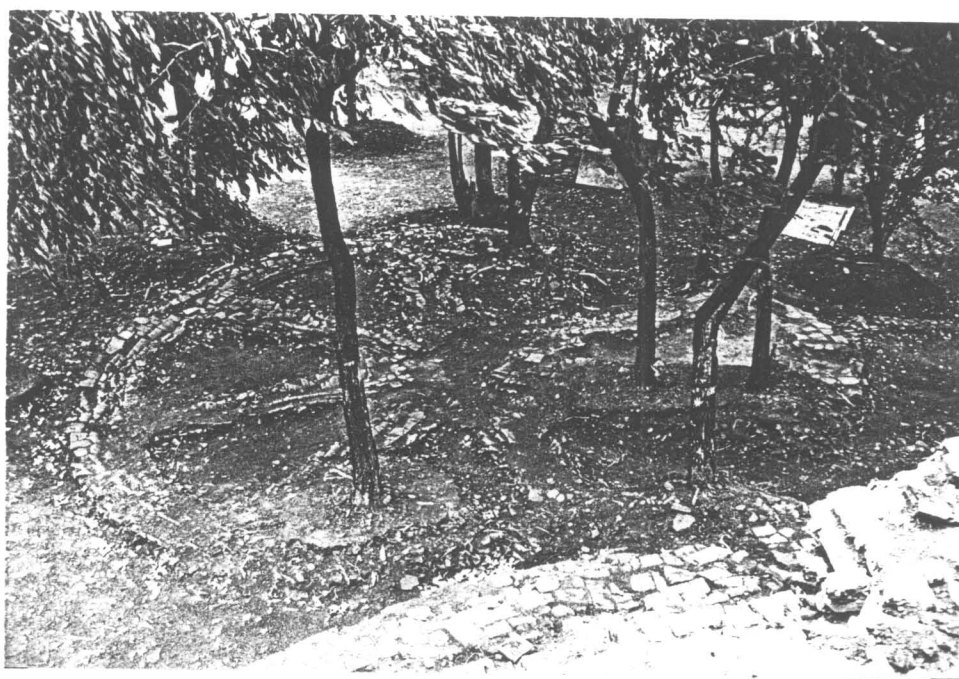
รูปที่ 75 แนวคันอิฐป้องกันดินด้านทิศใต้ (6/26)
