รายงานการขุดแต่งโบราณสถาน  
บริเวณหน้าสำนักงานอุทยานประวัติศาสตร์พระนครคีรีอโยธยา  
โครงการปรับปรุงสภาพแวดล้อมและก่อสร้างถนนรอบบริเวณศาลหลักเมือง  
ศูนย์บริการท่องเที่ยวและวิชาการ (ศาลากลางจังหวัดลพบุรีเดิม)

โครงการอุทยานประวัติศาสตร์พระนครคีรีอโยธยา

สำนักโบราณคดีและพิพิธภัณฑสถานแห่งชาติที่ 3 พระนครคีรีอโยธยา  
กรมศิลปากร

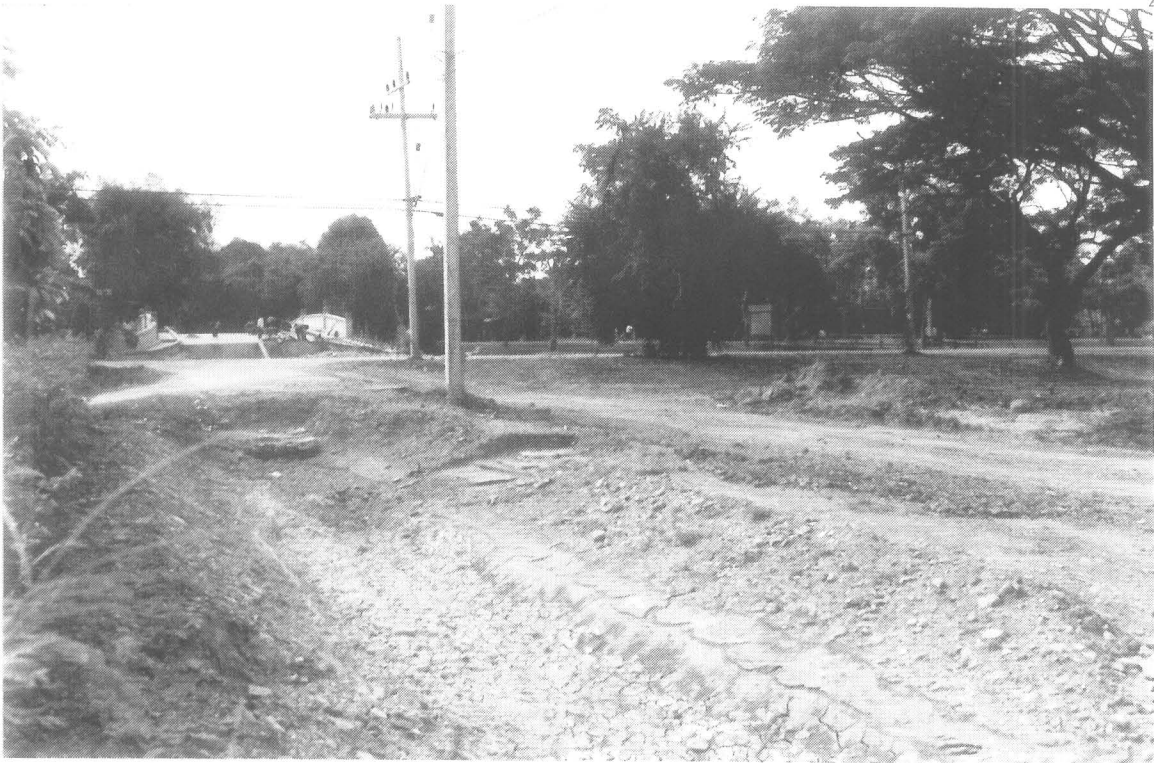
ภาพที่ 1 : สภาพพื้นที่ก่อนการปฏิบัติงานทางโบราณคดี บริเวณทิศเหนือสำนักงานอุทยานประวัติศาสตร์พระนครศรีอยุธยา  
(ฟิล์ม 1/17)

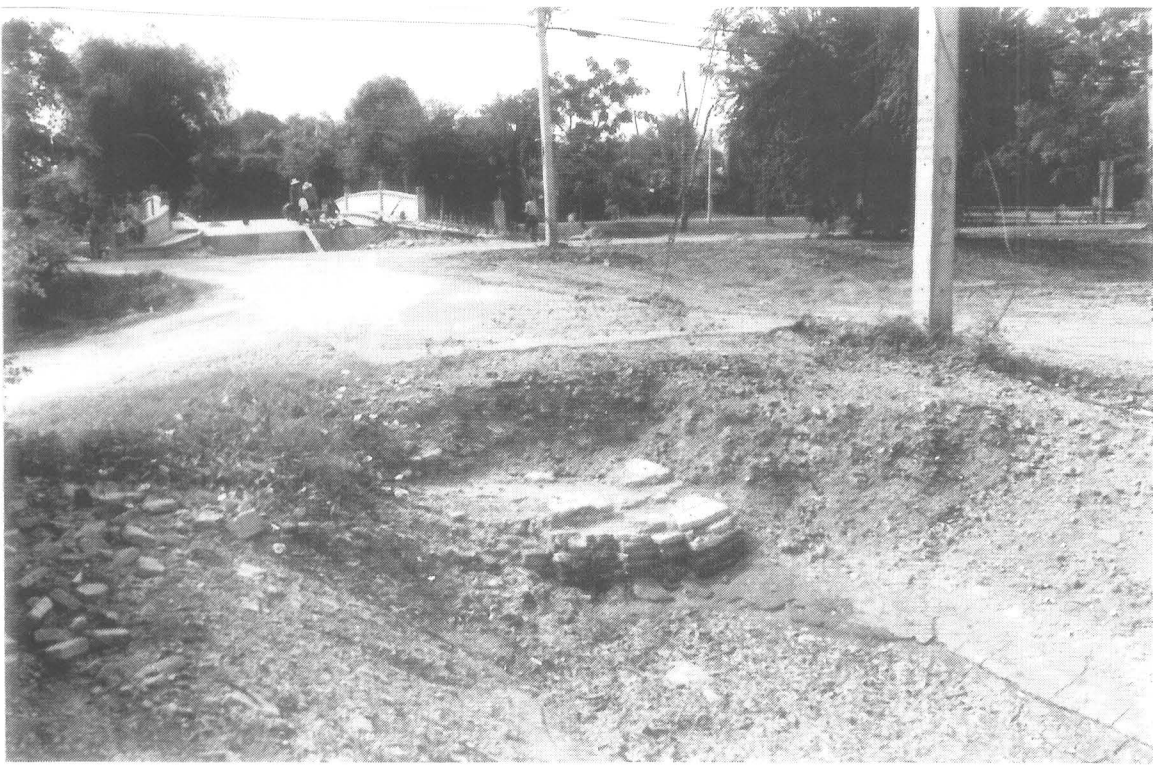
ภาพที่ 2 : แนวโบราณสถานซึ่งพบอยู่ภายใต้ถนนทางเข้าสำนักงานอุทยานฯ (ฟิล์ม 1/18)

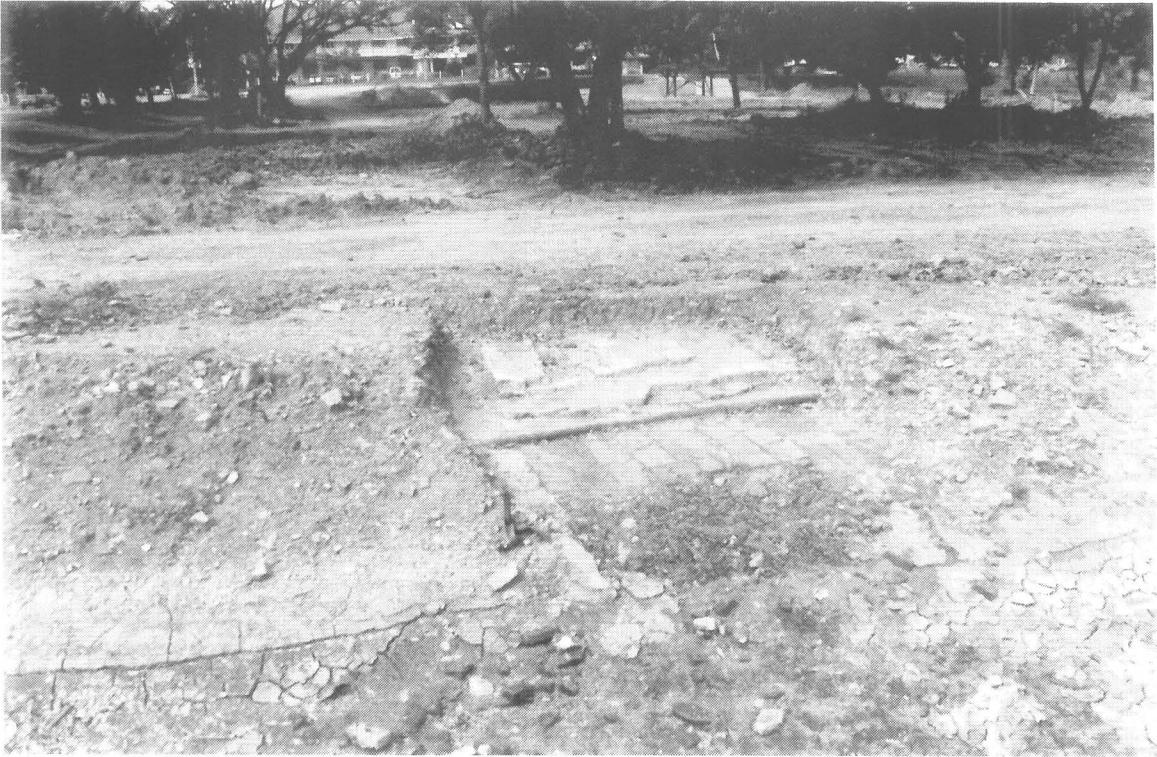
ภาพที่ 3 : แนวโบราณสถานซึ่งพบอยู่ภายใต้ถนนทางเข้าสำนักงานอุทยานฯ (ฟิล์ม 1/19)

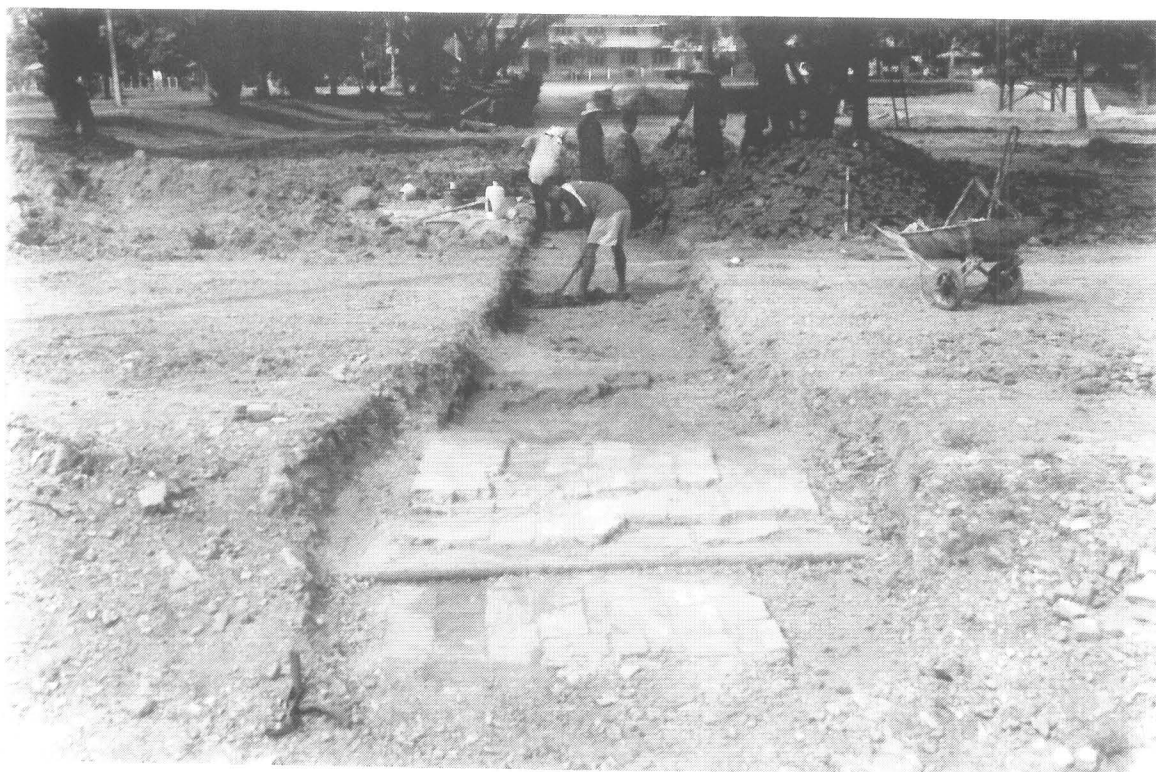
ภาพที่ 5 : ขณะปฏิบัติงานในแนวขุดตรวจโบราณสถานทางทิศเหนือ-ใต้ (Trench1) (ฟิล์ม 2/9A)

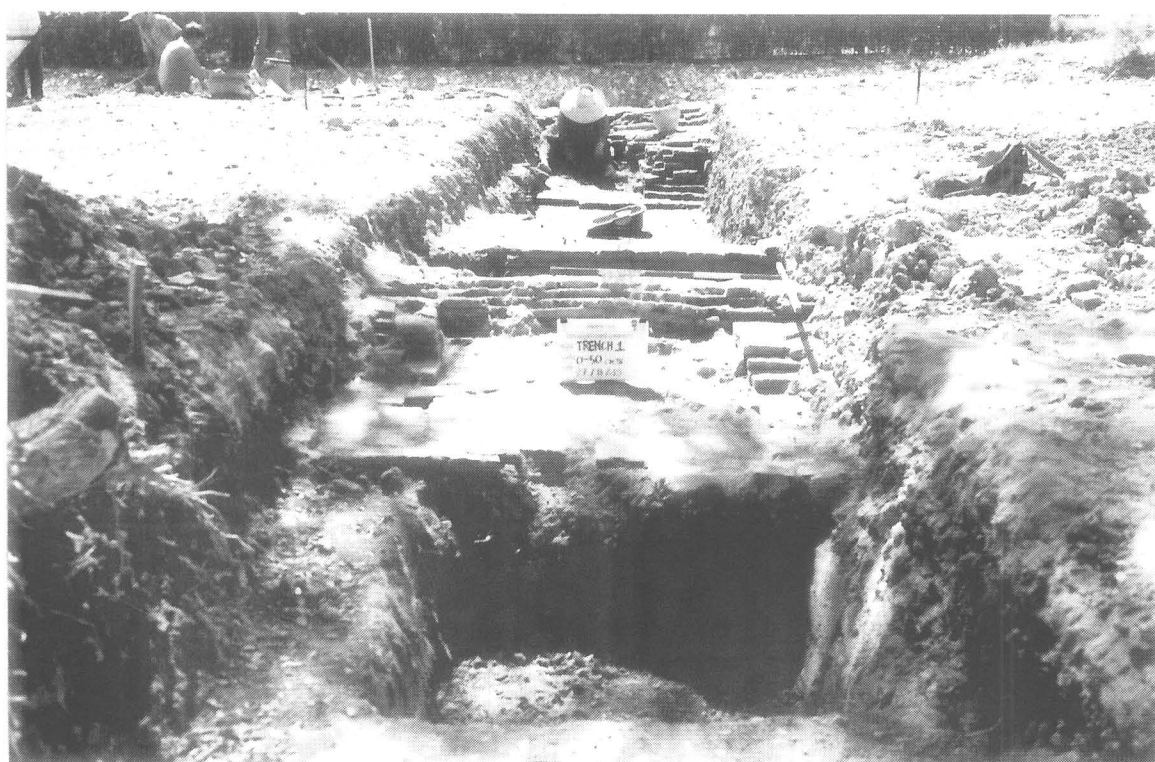
ภาพที่ 6 : สภาพโบราณสถานซึ่งพบในแนวขุดตรวจ Trench1 (ฟิล์ม 2/12A)

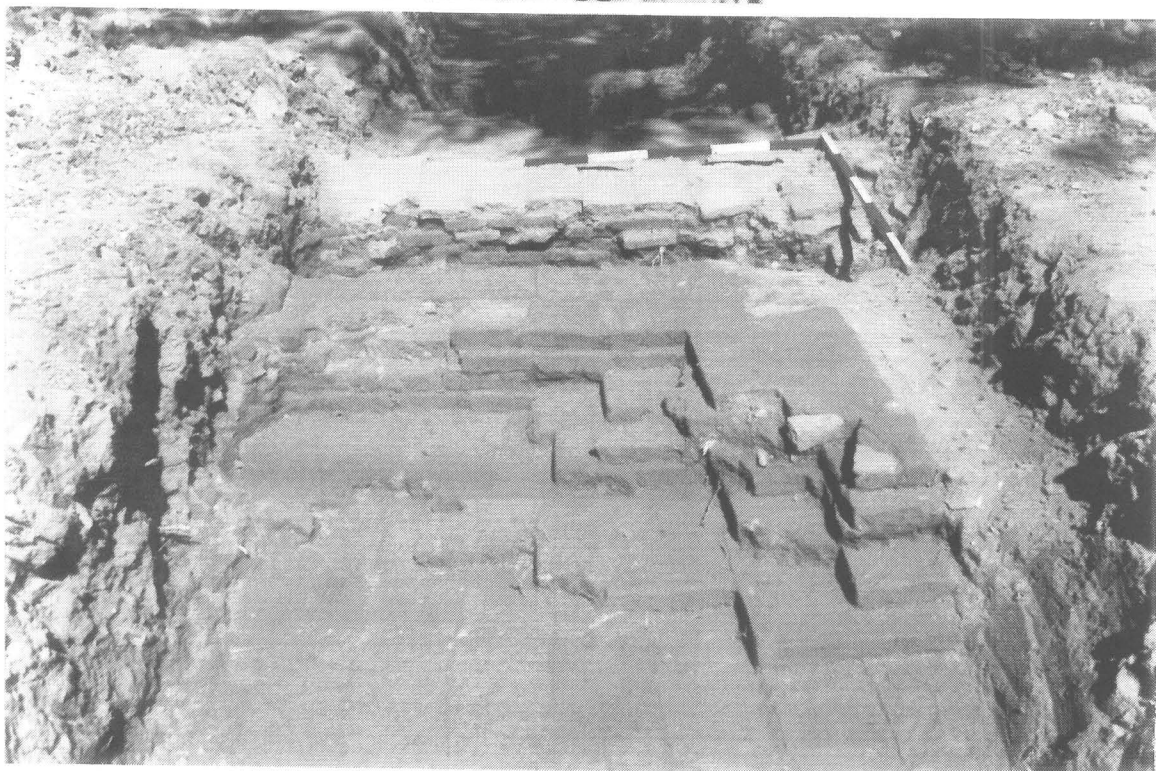
ภาพที่ 8 : หลักฐานที่พบในแนวขุดตรวจซึ่งมีลักษณะเป็นฐานรากอาคาร (ฟิล์ม 2/15A)

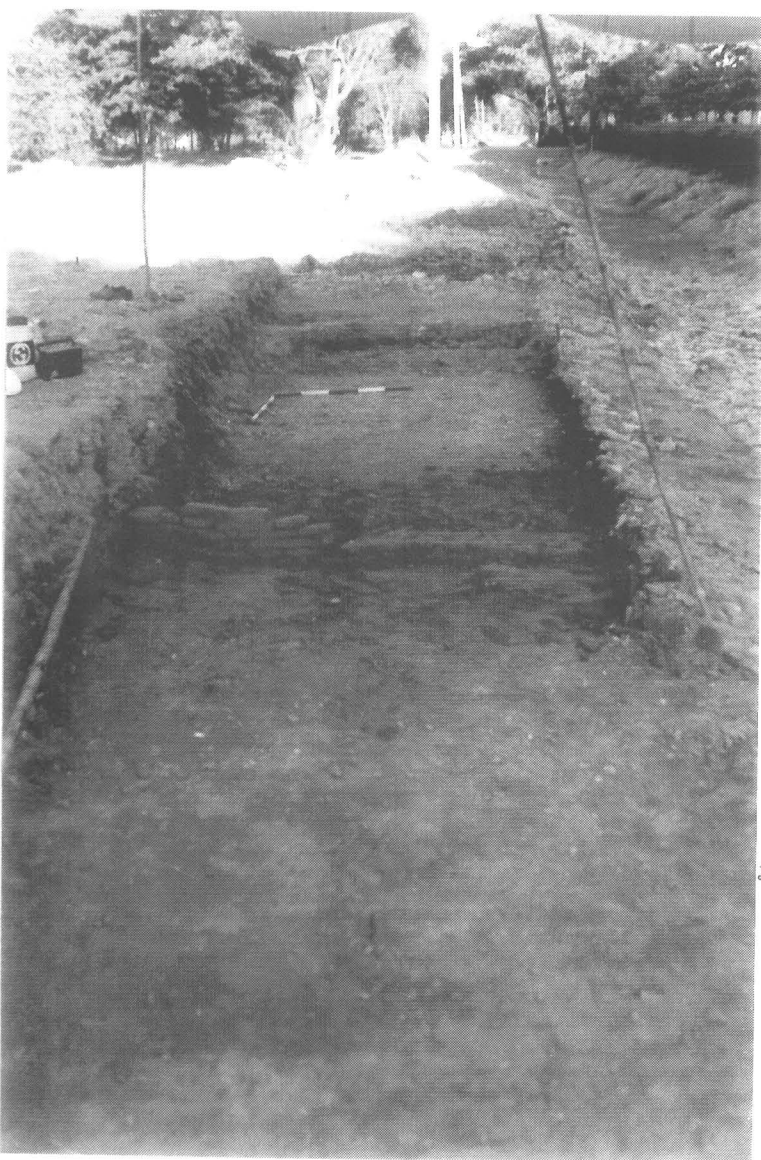
ภาพที่ 10 : หลักฐานที่พบในแนวขุดตรวจซึ่งมีลักษณะเป็นแนวกำแพงแก้ว (ฟิล์ม 2/20A)

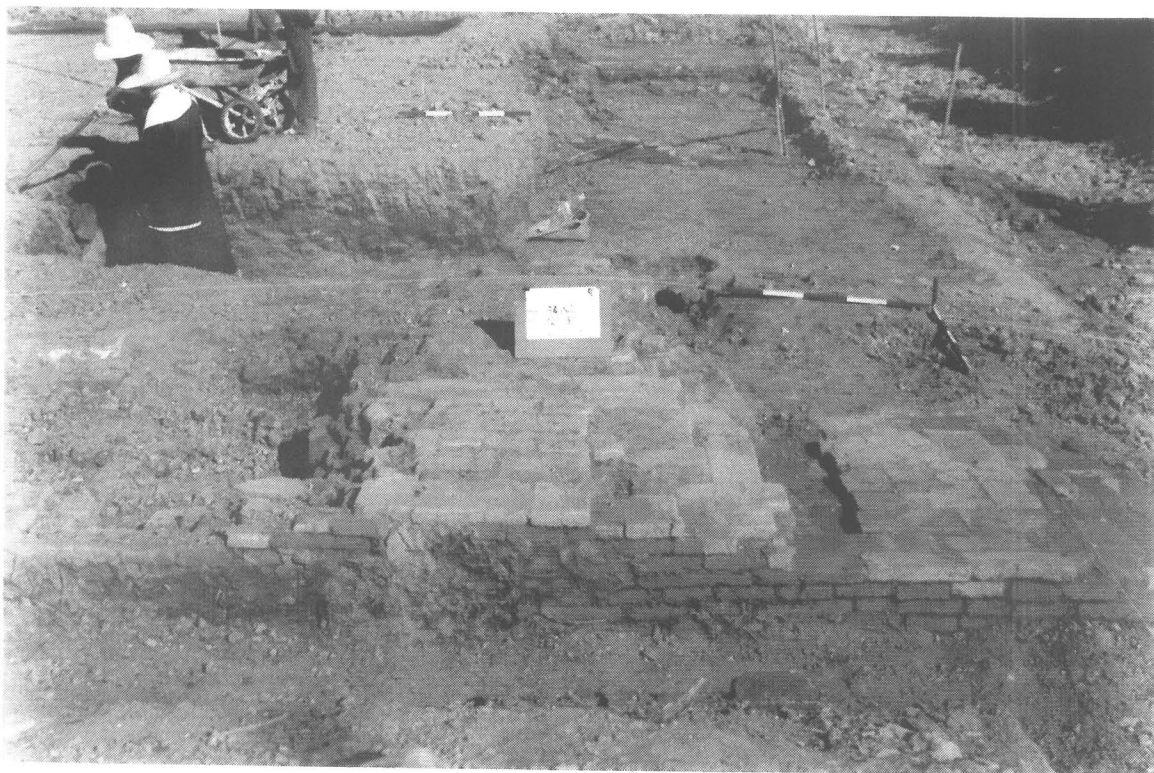
ภาพที่ 11 : สภาพฐานรากอาคารขณะปฏิบัติงานขุดแต่ง บริเวณมณฑลทิศตะวันออกเฉียงใต้ (ฟิล์ม 2/26A)

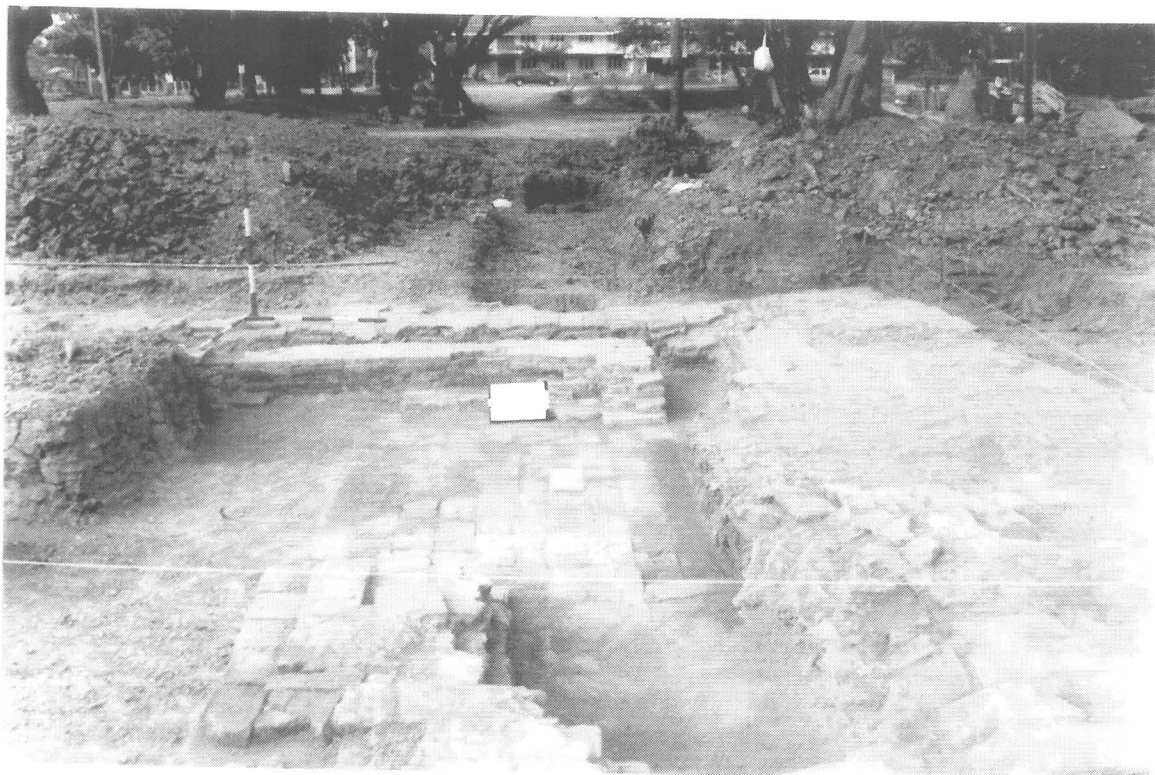
ภาพที่ 12 : สภาพฐานรากอาคารขณะปฏิบัติงานขุดแต่ง บริเวณมณฑลทิศตะวันออกเฉียงเหนือ (ฟิล์ม 3/7)

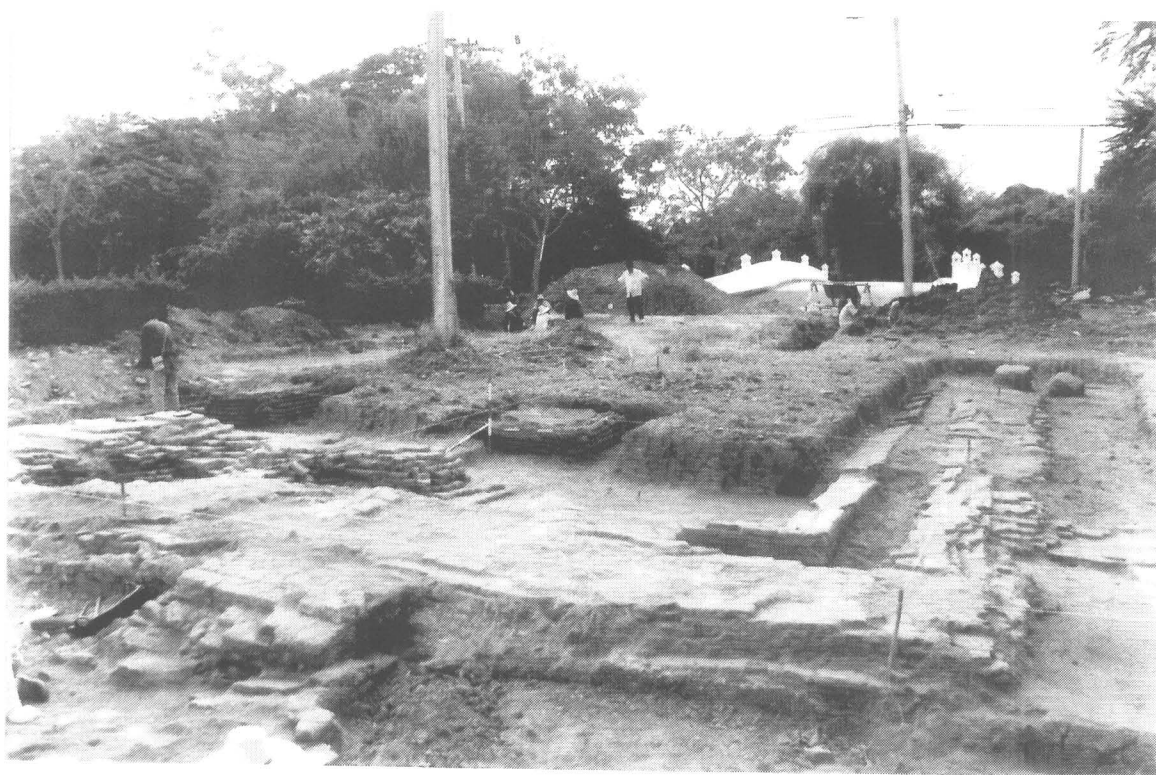
ภาพที่ 13 : สุสานรากอาคารทางทิศตะวันออกภายหลังการขุดลอกเนินดิน (ฟิล์ม 3/10)

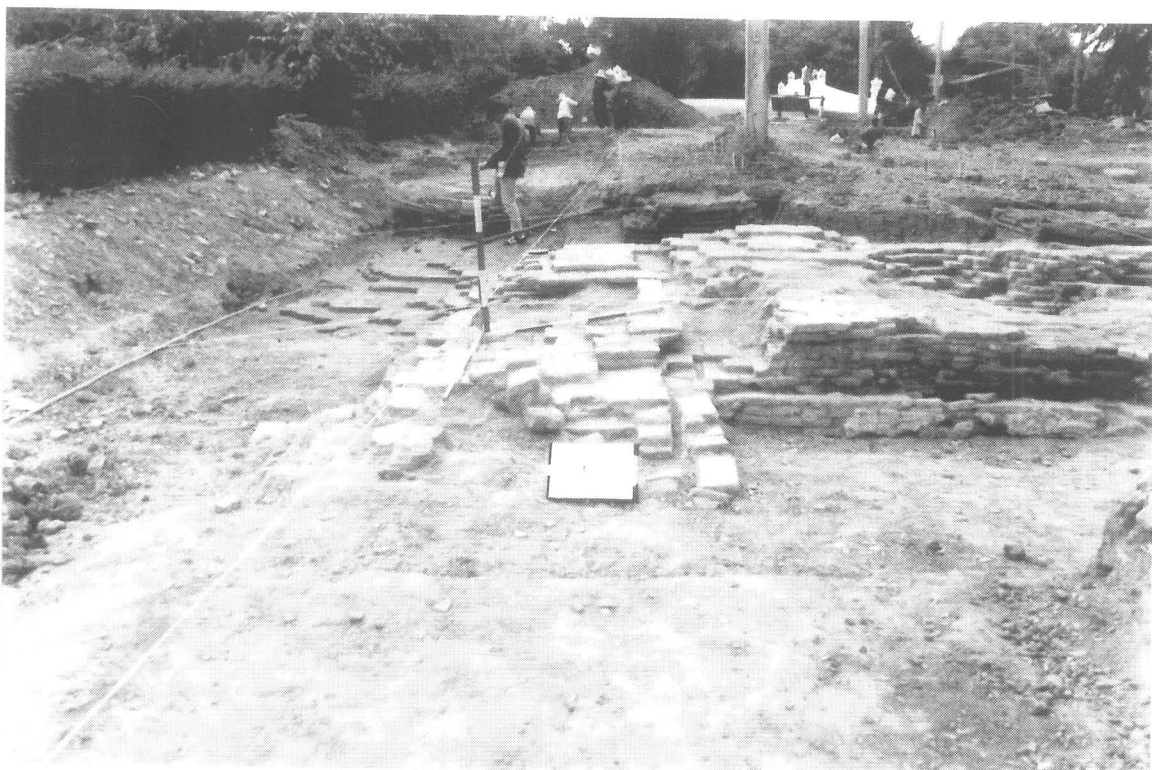
ภาพที่ 14 : สุสานรากอาคารทางทิศตะวันออกภายหลังการขุดลอกเนินดิน (ฟิล์ม 3/13)

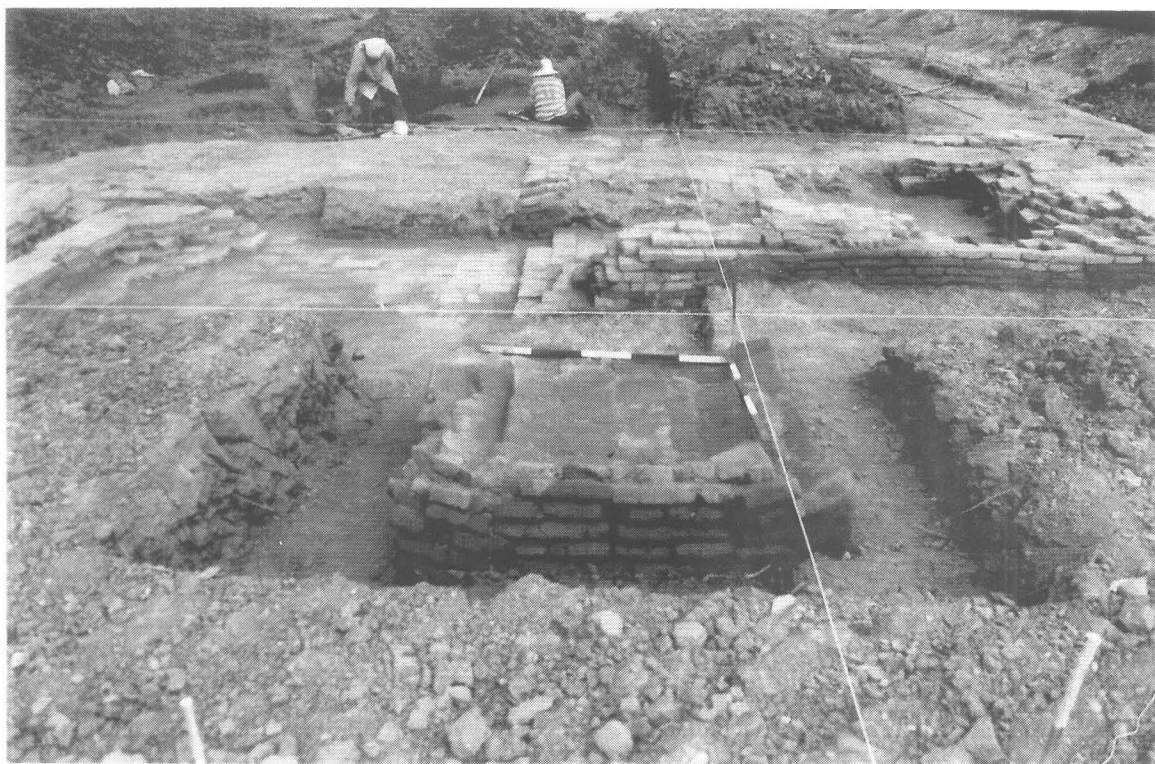
ภาพที่ 15 : ฐานรากเสาภายในอาคาร ขนาด 1.5x1.5 เมตร (ฟิล์ม 3/14)

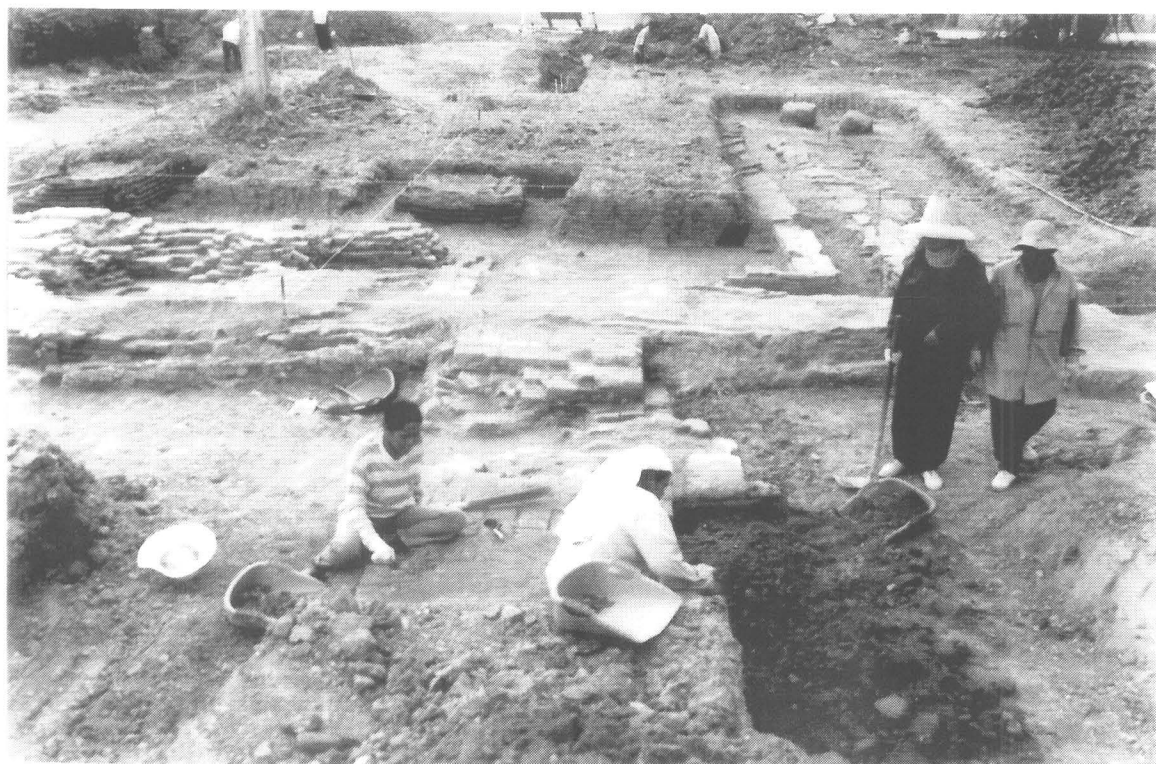
ภาพที่ 16 : ขณะปฏิบัติงานขุดแต่งทางเดินที่เชื่อมระหว่างบันไดทางทิศตะวันออกเฉียงเหนือของอาคาร (ฟิล์ม 3/21)

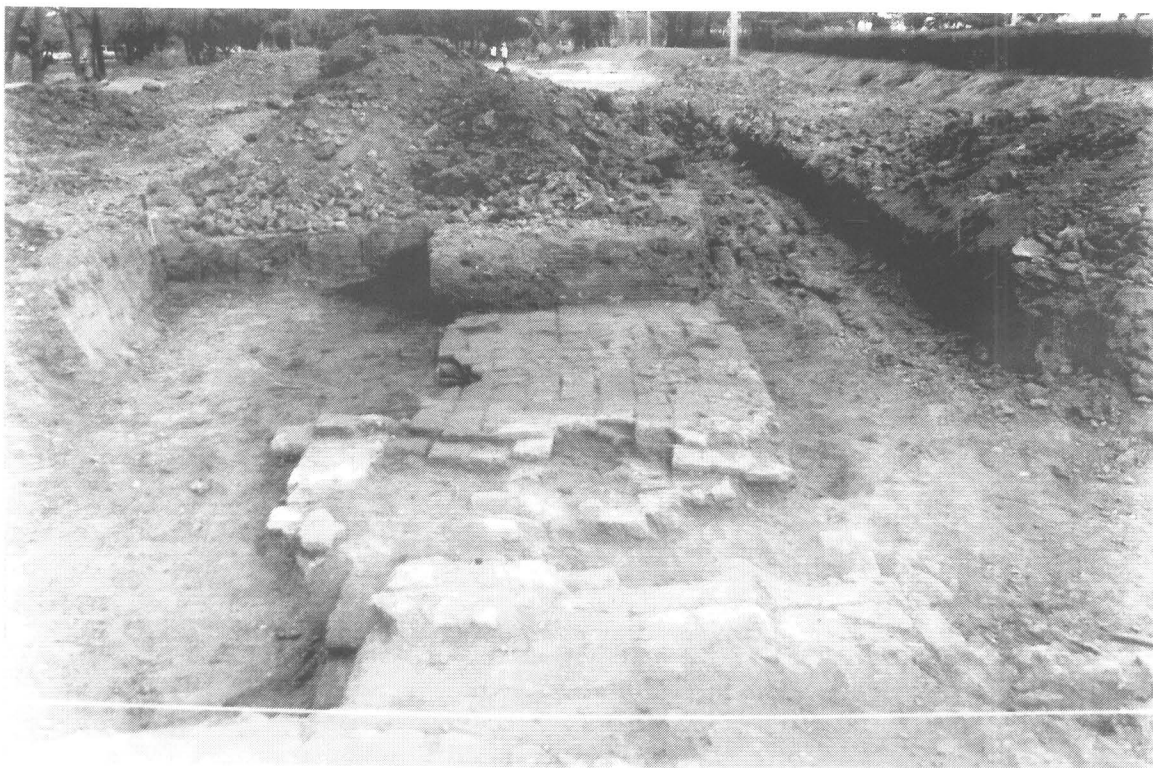
ภาพที่ 17 : สภาพทางเดินก่ออิฐเรียงตามยาว ซึ่งมีแนวมุ่งไปทางทิศตะวันออก (ฟิล์ม 3/34)

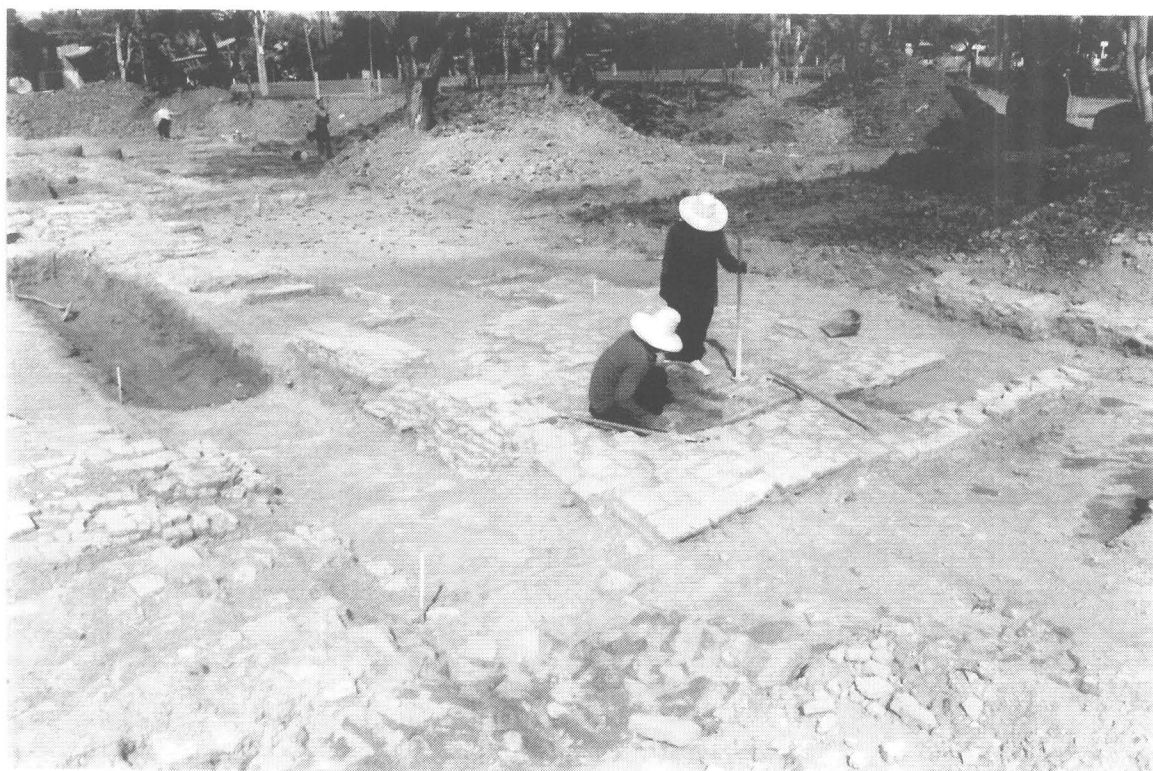
ภาพที่ 18 : ร่องรอยสิ่งก่อสร้างทางทิศตะวันออกของอาคารซึ่งมีลักษณะเป็นแนวกำแพง (ฟิล์ม 4/3)

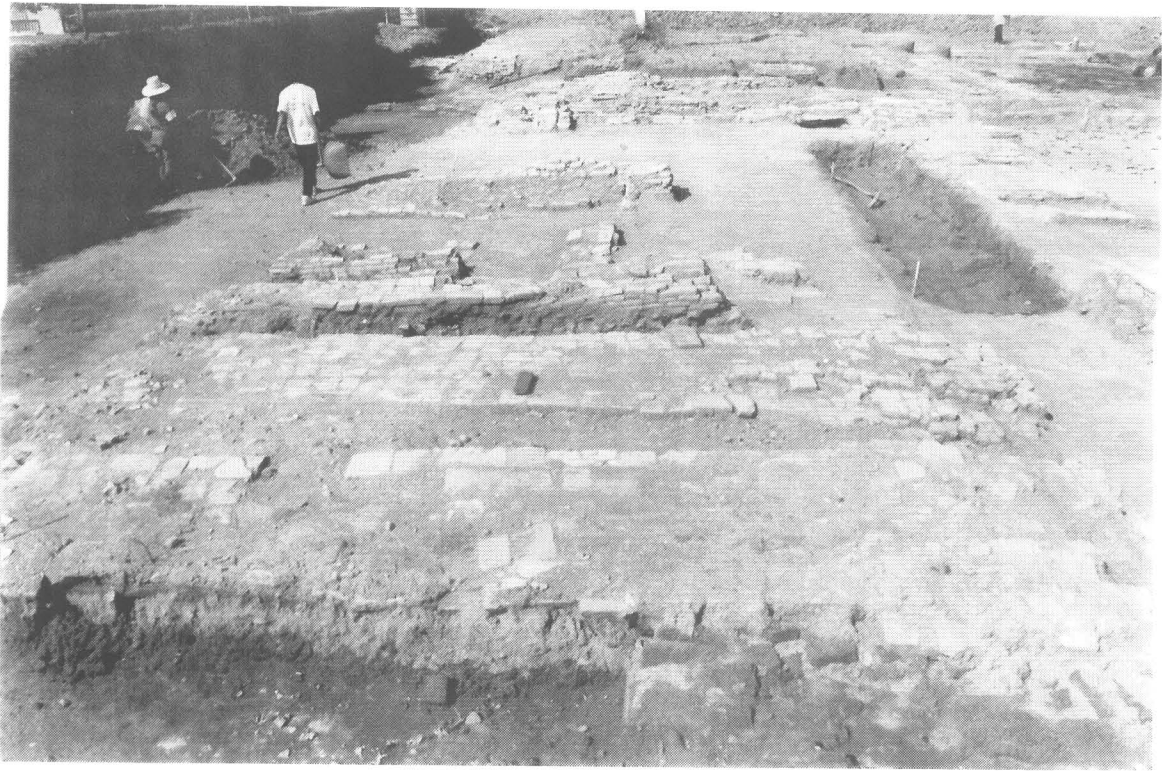
ภาพที่ 19 : ร่องรอยสิ่งก่อสร้างทางทิศตะวันออกของอาคารซึ่งมีลักษณะเป็นแนวกำแพง 3 แนว (ฟิล์ม 4/2)

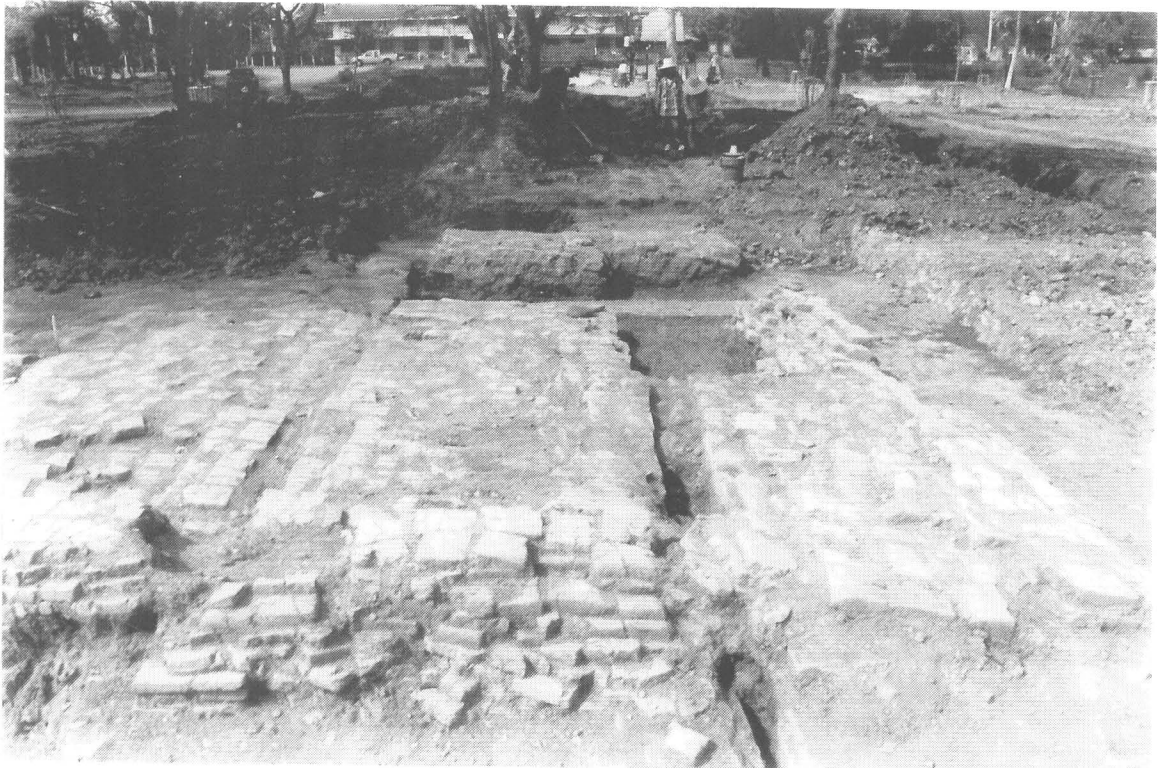
ภาพที่ 20 : สภาพแนวกำแพง 3 แนวที่พบ มีทิศทางมุ่งไปเหนือ (ฟิล์ม 4/30)

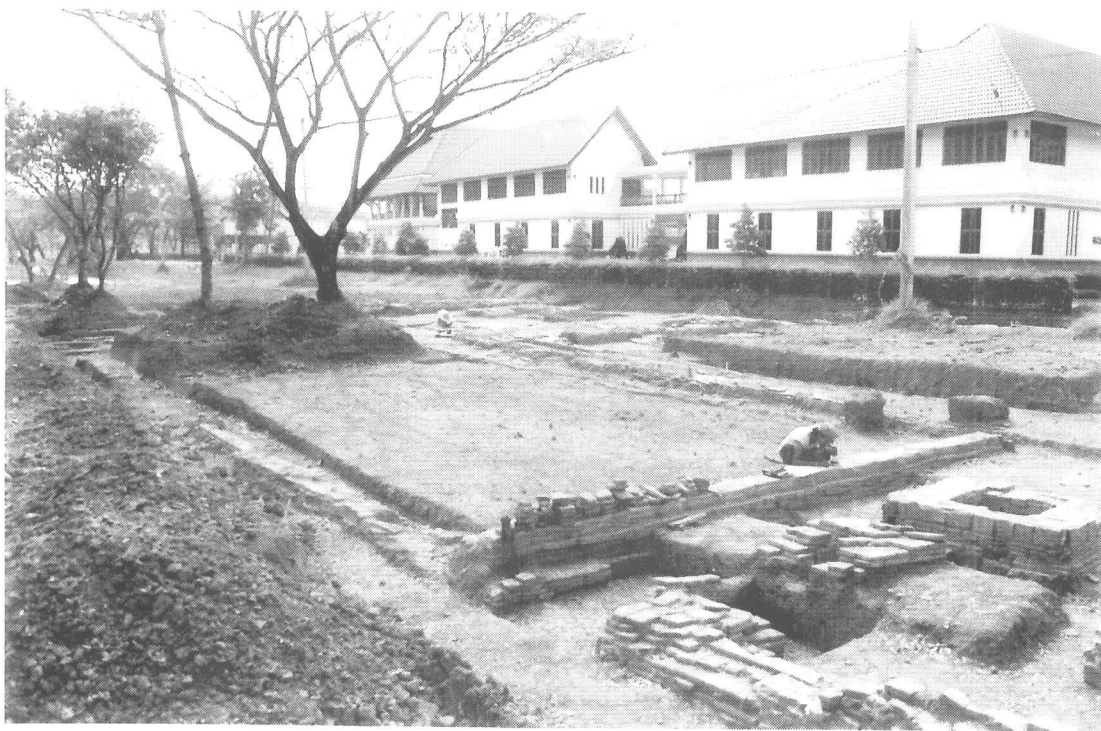
ภาพที่ 21 : สภาพโบราณสถานหลังการปฏิบัติงาน (ฟิล์ม 16/24)

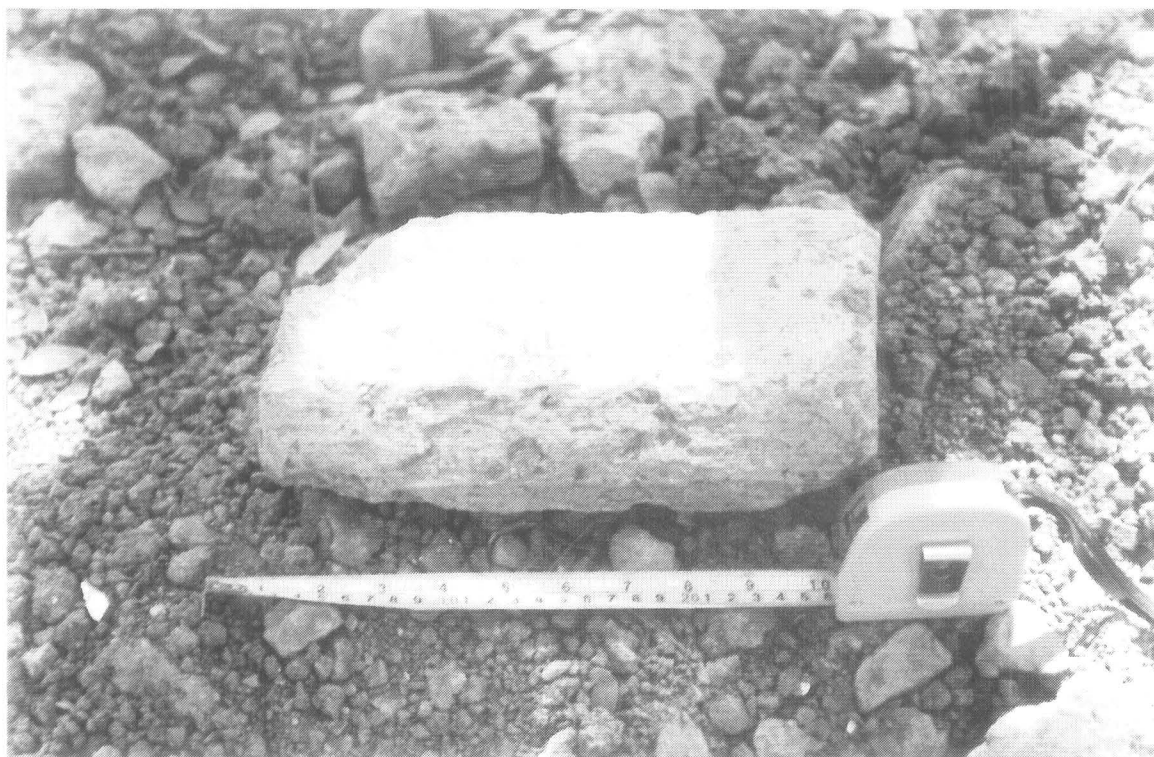
ภาพที่ 3 : ก้อนอิฐที่นำมาใช้โกลนเพียงด้านเดียวเพื่อประกอบเป็นฐานบัว พบจากหลุม S1 W1

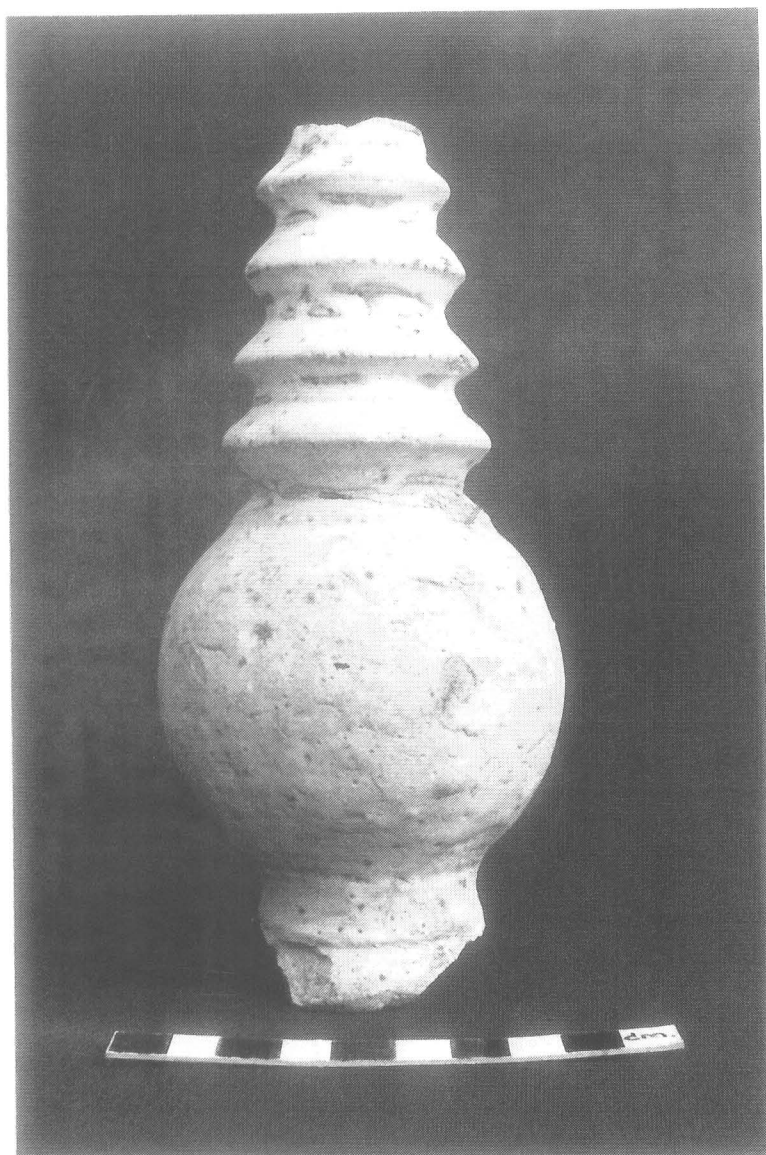
ภาพที่ 5 : “บราลี” ใช้ประดับบนสันหลังคาโบสถ์หรือวิหาร มีลักษณะคล้ายเจดีย์ทรงระฆังขนาดเล็ก ผลิตจากแหล่งเตาสุโขทัย ประกอบจากชิ้นส่วนที่พบในหลุม S1 E3 และ Trench 1

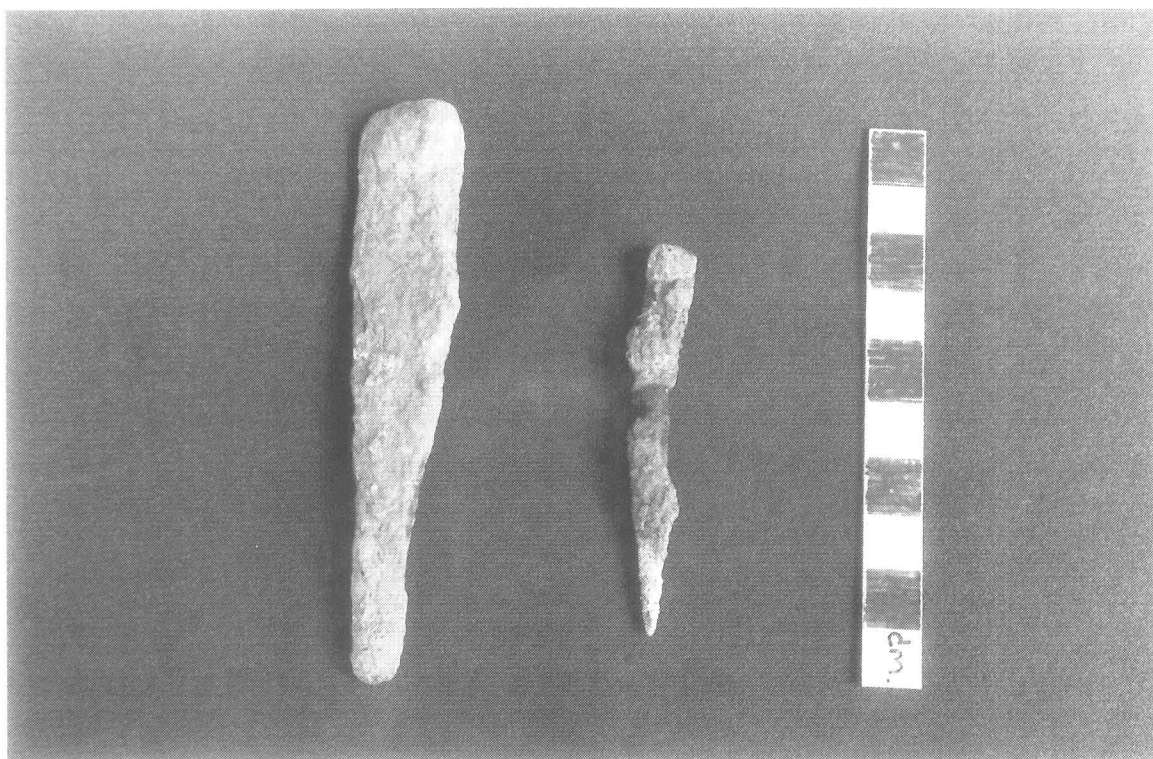
ภาพที่ 9 : ส่วนประกอบสถาปัตยกรรมที่ทำจากเหล็ก ได้แก่ ชิ้นส่วนเหล็กยึดโครงสร้าง พบจากหลุม N1 E3(ซ้าย)  
และ ตะปูจีน พบจากหลุม S3 E3, (ขวา)

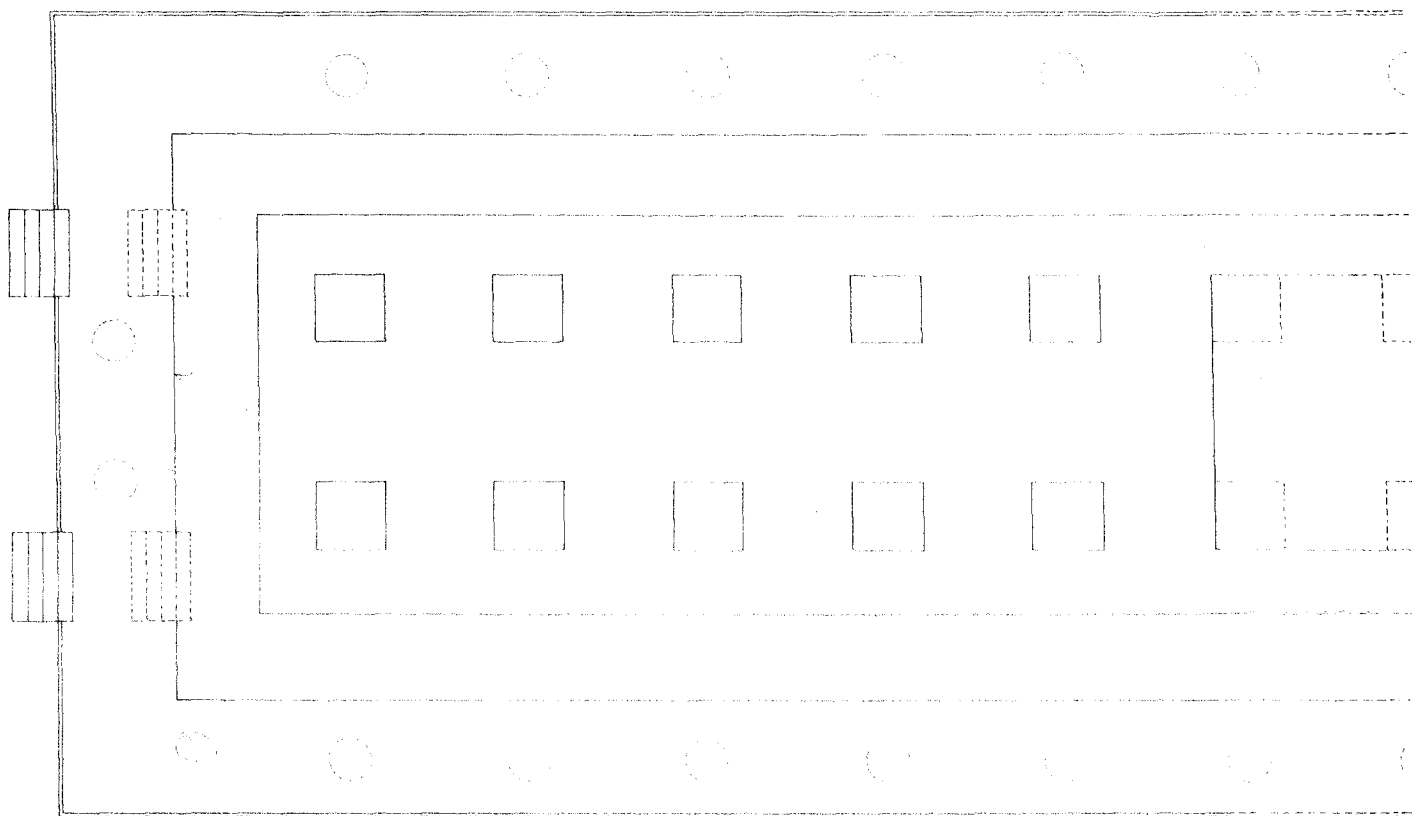
รูปผังพื้น โบราณสถาน หมายเลข (1)  
มาตราส่วน 1:8.75

รูปด้านทิศเหนือ  
มาตราส่วน 1:8.75
