รายงานการขุดแต่งโบราณสถานวัดโคกพระยา  
ตำบลภูเขาทอง อำเภอพระนครศรีอยุธยา  
จังหวัดพระนครศรีอยุธยา

สำนักงานโบราณคดีและพิพิธภัณฑสถานแห่งชาติที่ 3  
จังหวัดพระนครศรีอยุธยา

ห้างหุ้นส่วนจำกัด ปุราณรักษ์

ปีงบประมาณ 2541

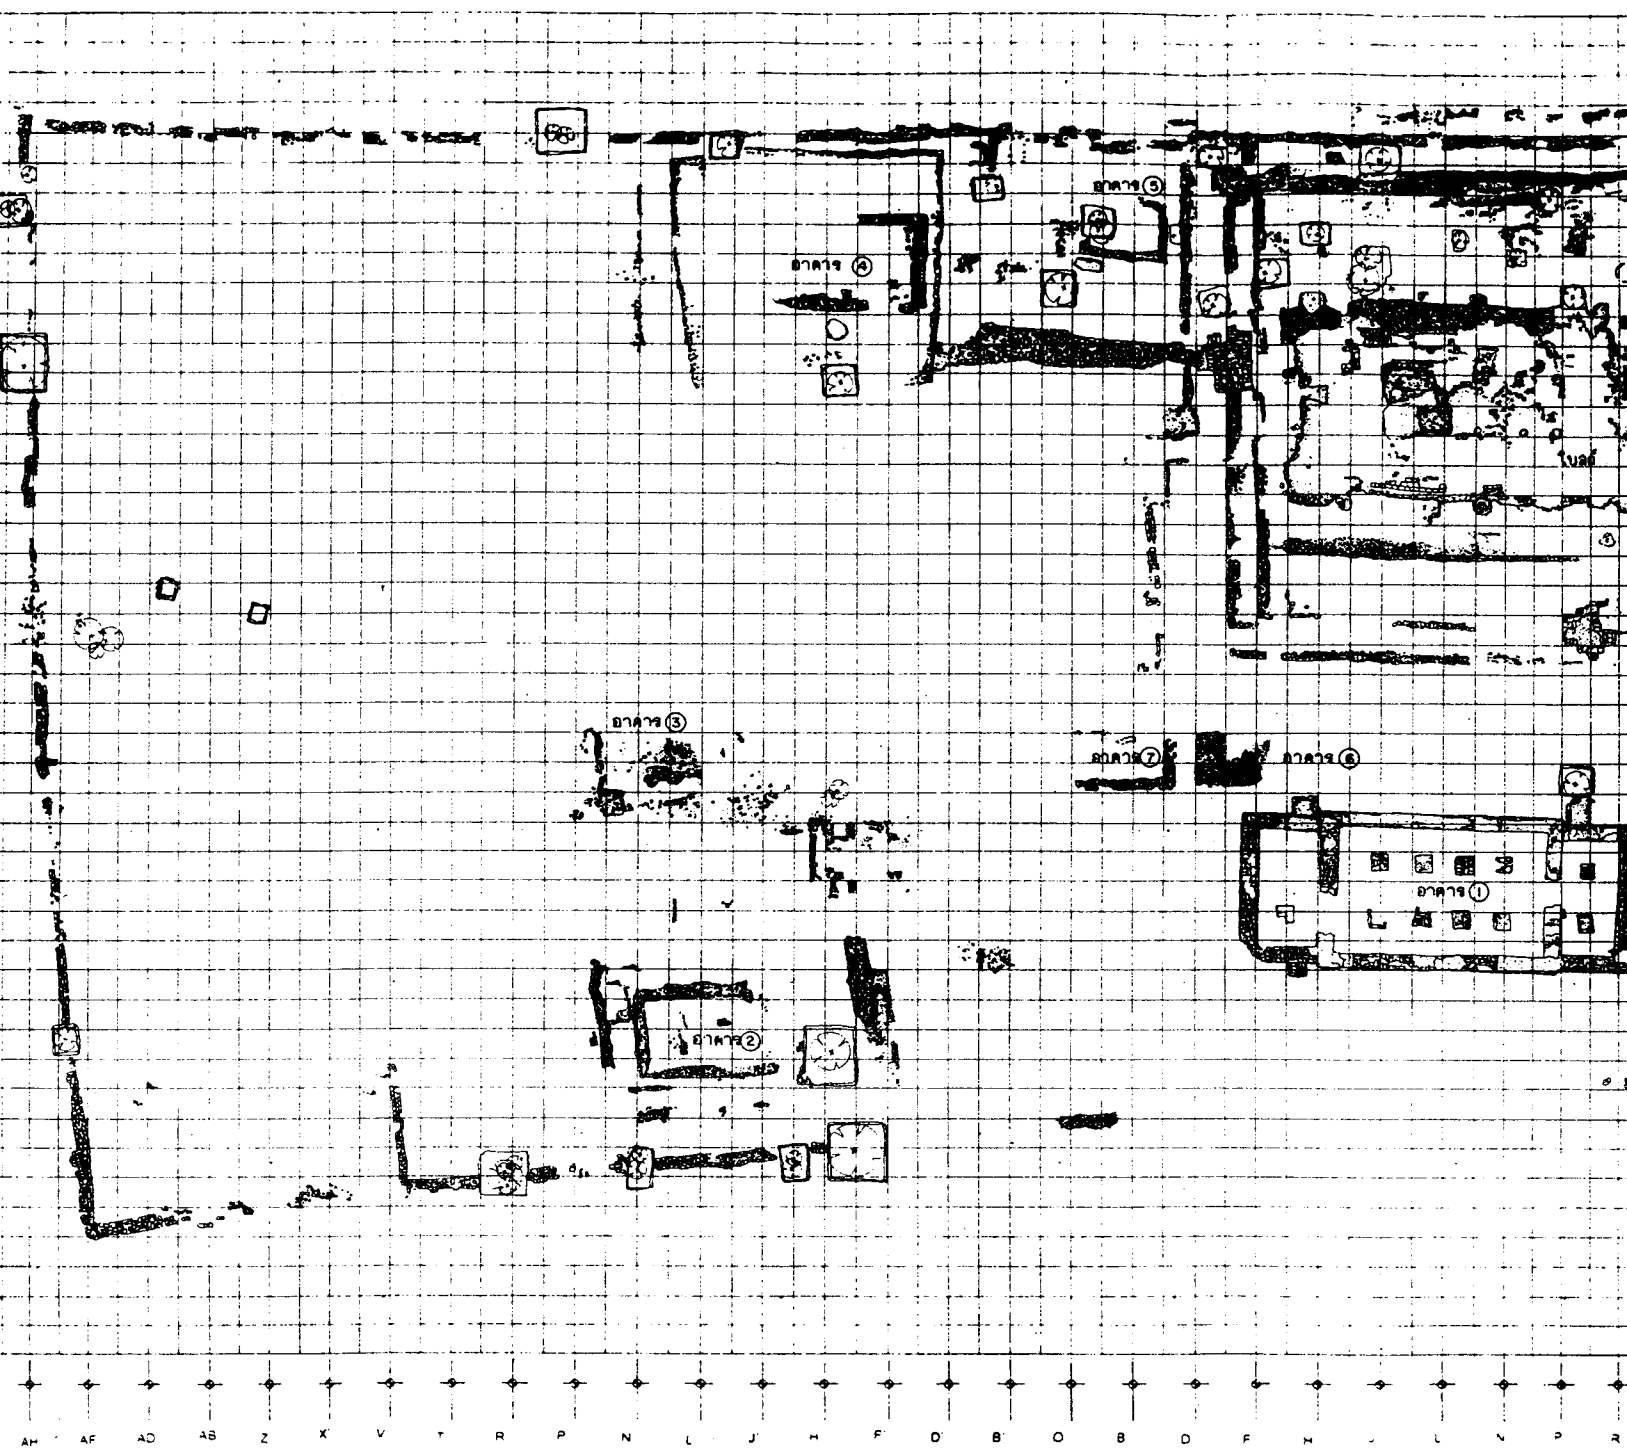
แผนผังที่ 4 มังหลังการขุดแต่ง

มังบริเวณ วัดโคกพระยา  
 มาตราวัด 1/250

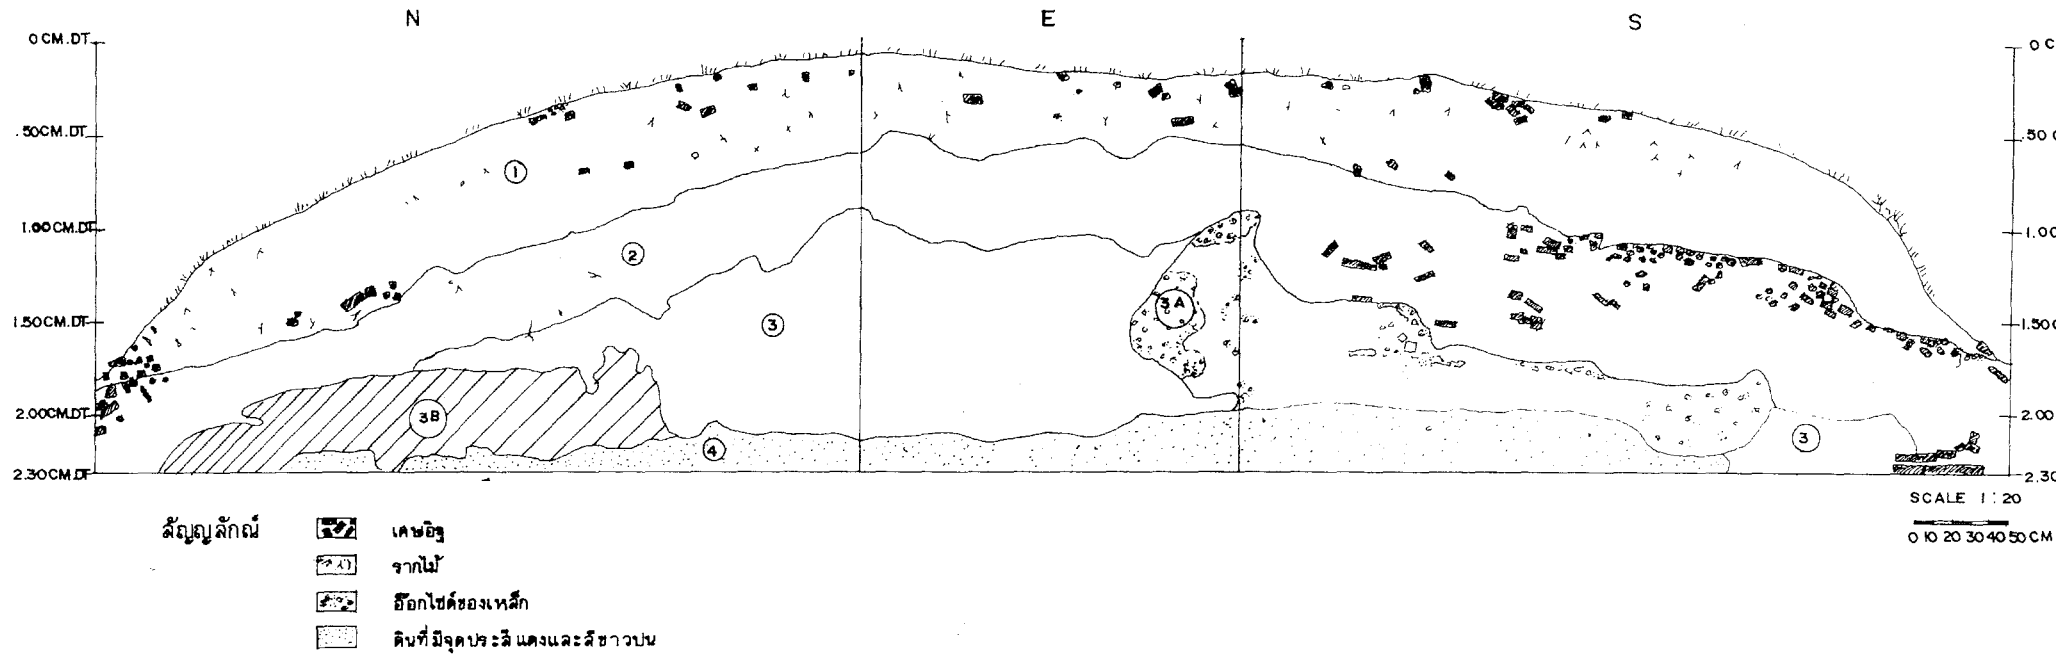
### การดำเนินงานขุดแต่งโบราณสถานและการขุดค้นทางโบราณคดี

| | หน้า |
|---|---|
| แผนผังที่ 19 ผังชั้นดินหลุมขุดค้น 38'E | 239 |
| แผนผังที่ 20 ผังชั้นดินหลุมขุดค้น 41'L' | 241 |

#### 1.1 ที่ตั้ง

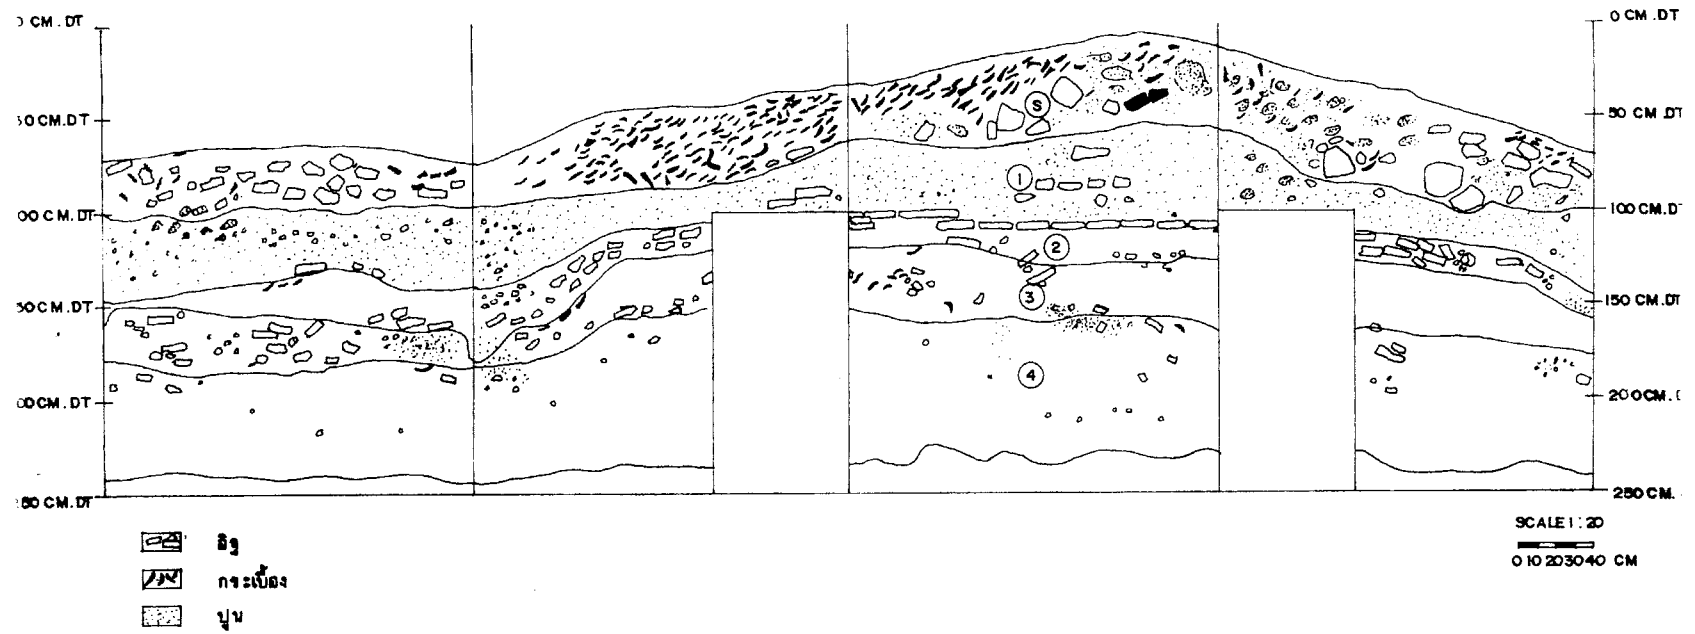
ภาพที่ 23 หลุมขุดตรวจชั้นฐานรากแนวกำแพงโบสถ์ด้านทิศตะวันตก

ภาพที่ 22 หลุมขุดตรวจชั้นฐานรากแนวกำแพงด้านทิศตะวันออก

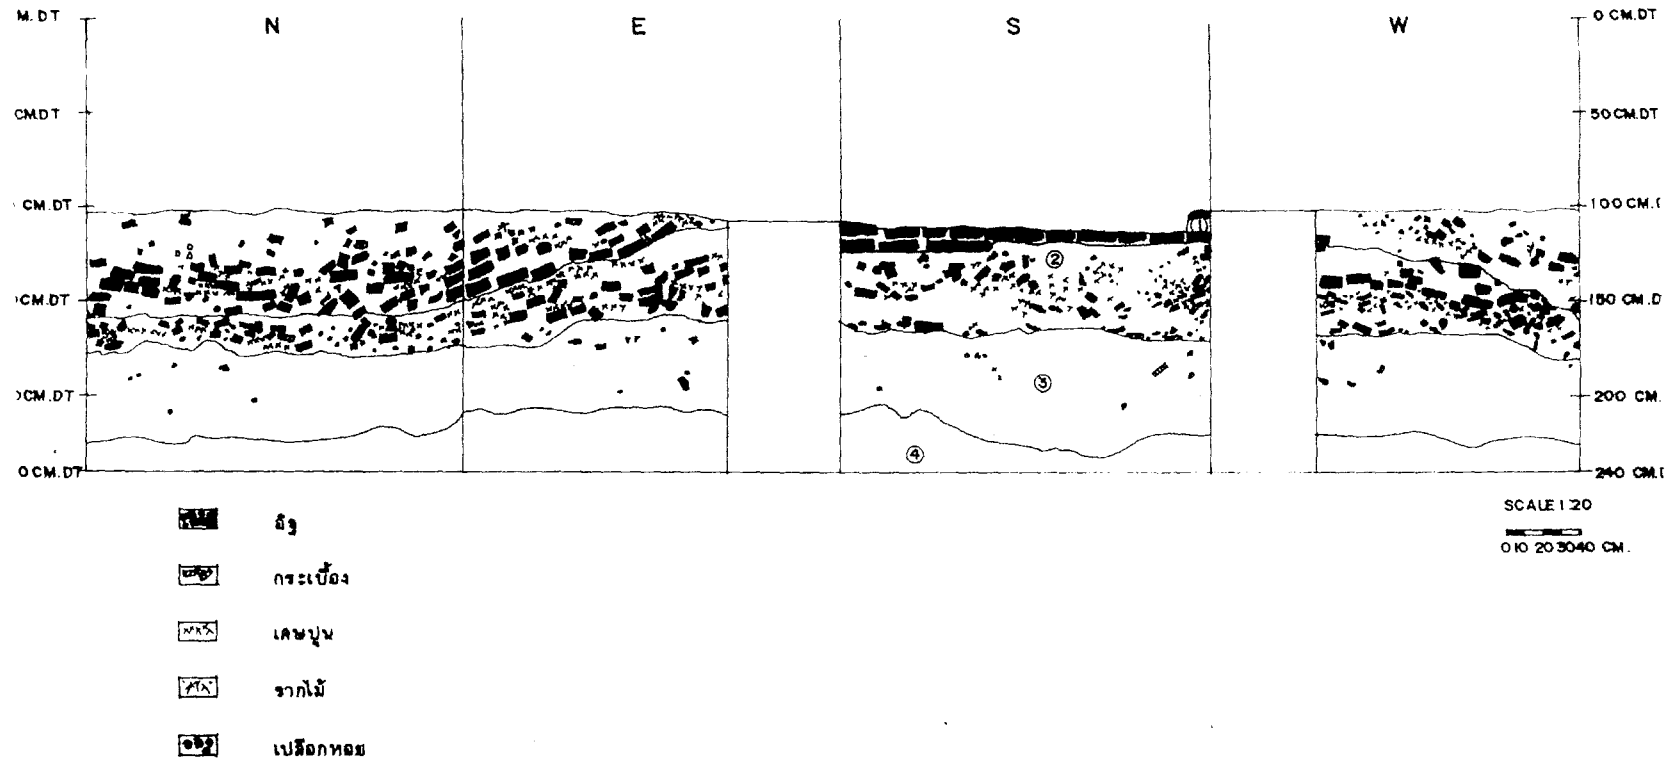
ภาพที่ 39 อาคารหมายเลข 7 หลังการขุดแต่ง

2.2.9 อาคารหมายเลข 7 เป็นอาคารขนาดเล็ก ตั้งอยู่ทางด้านทิศตะวันตกของอาคารหมายเลข 6 ลักษณะอิฐที่ใช้มีขนาดเดียวกับที่พบที่อาคารหมายเลข 1 และอาคารหมายเลข 6 ตัวอาคารมีขนาดกว้าง 4 เมตร ยาว 7 เมตร ผนังอาคารมีความหนา 40 เซนติเมตร พบเฉพาะส่วนผนังอาคาร ไม่พบแนวพื้นอาคาร

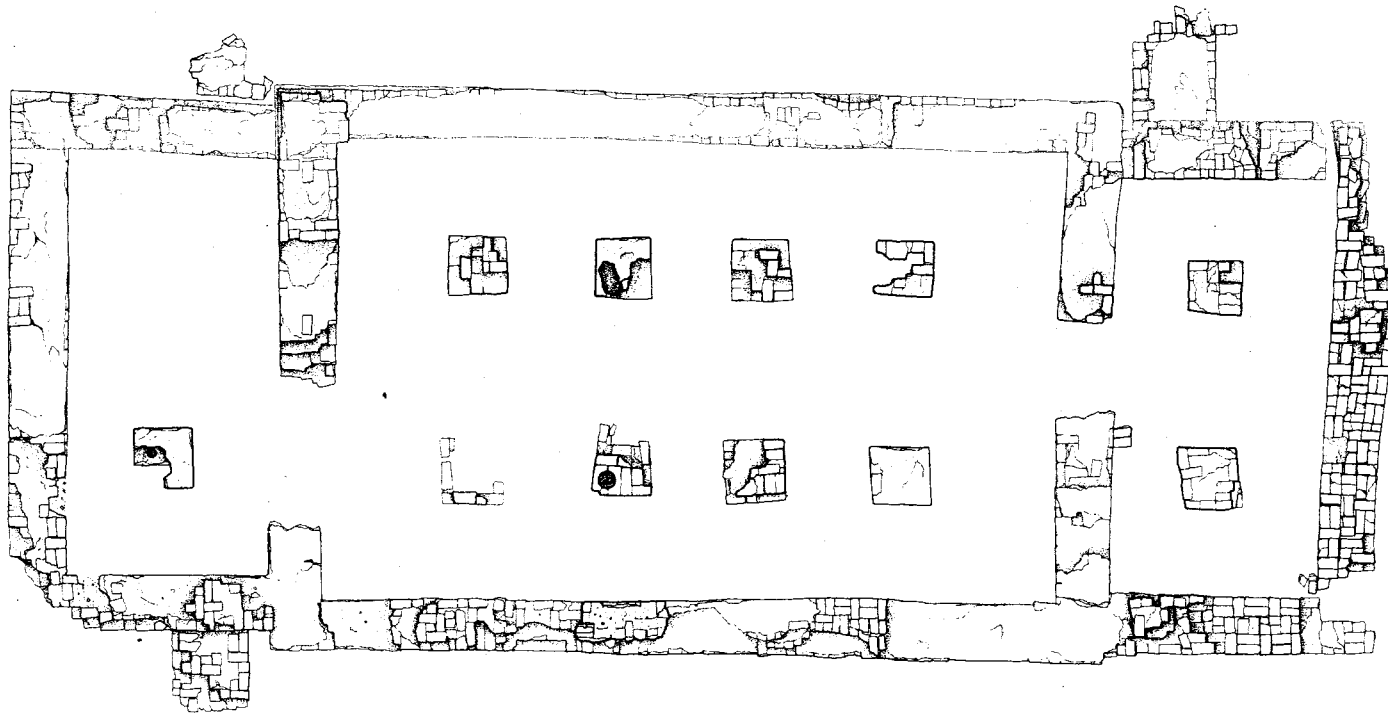
แบบแปลน อาคารหมายเลข 1  
มาตราส่วน 1 / 50

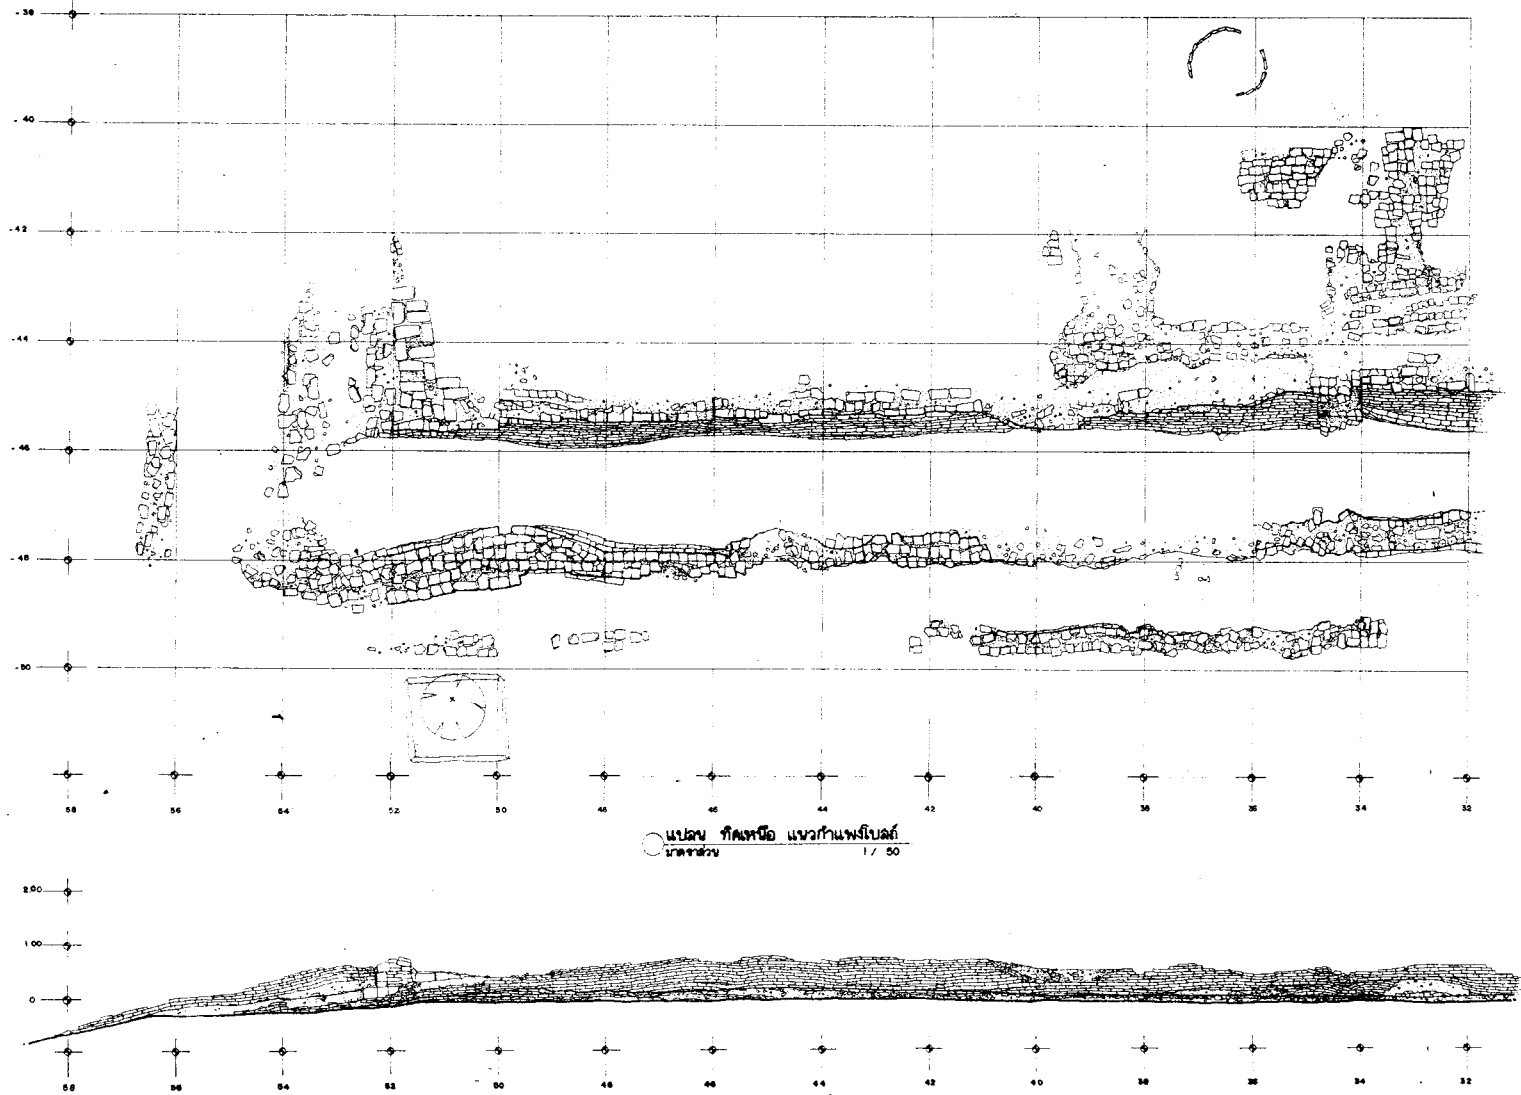
แบบร่าง ทิศเหนือ แนวกำแพงโบราณ  
มาตราส่วน 1/50

รูปด้าน ทิศเหนือ แนวกำแพงโบราณ  
มาตราส่วน 1/50

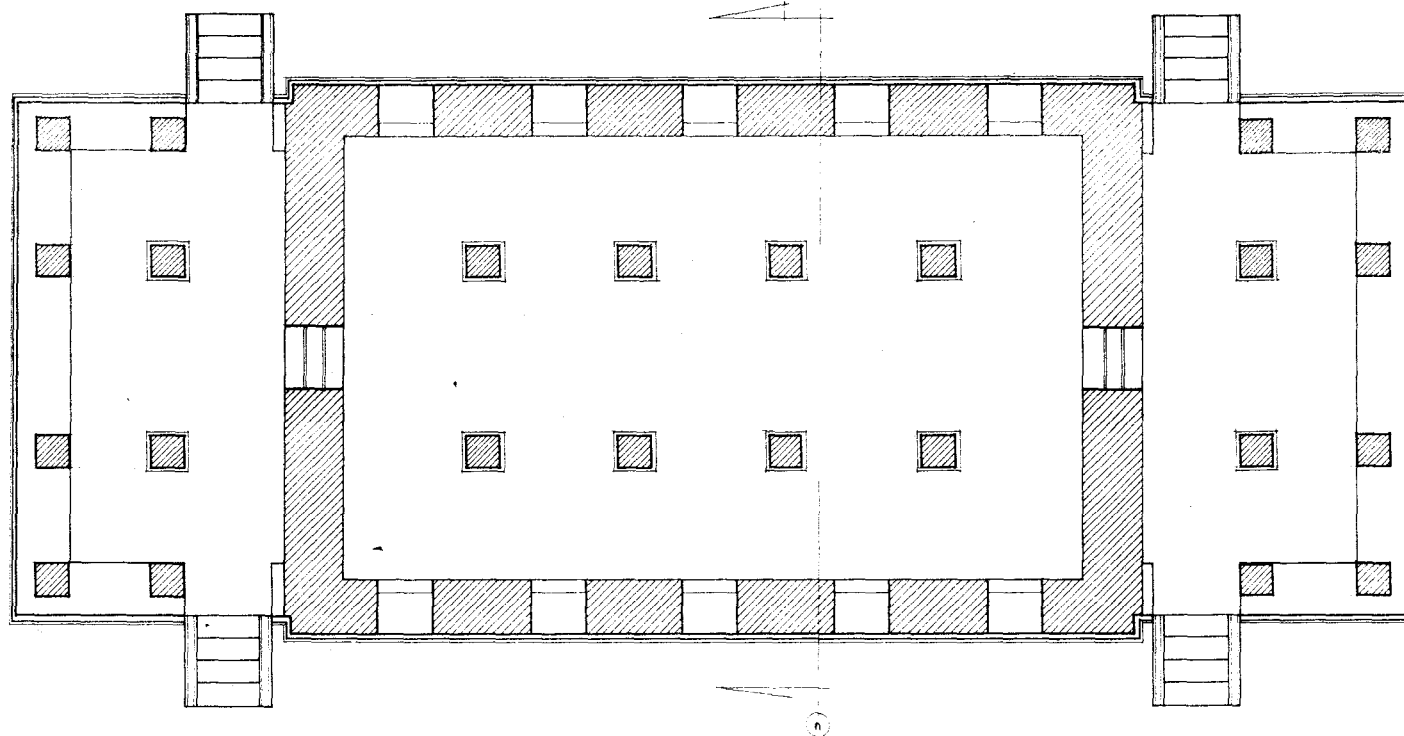
รูปแปลน อาคารหมายเลข 1. แบบวิเคราะห์  
มาตราส่วน 1 / 50.

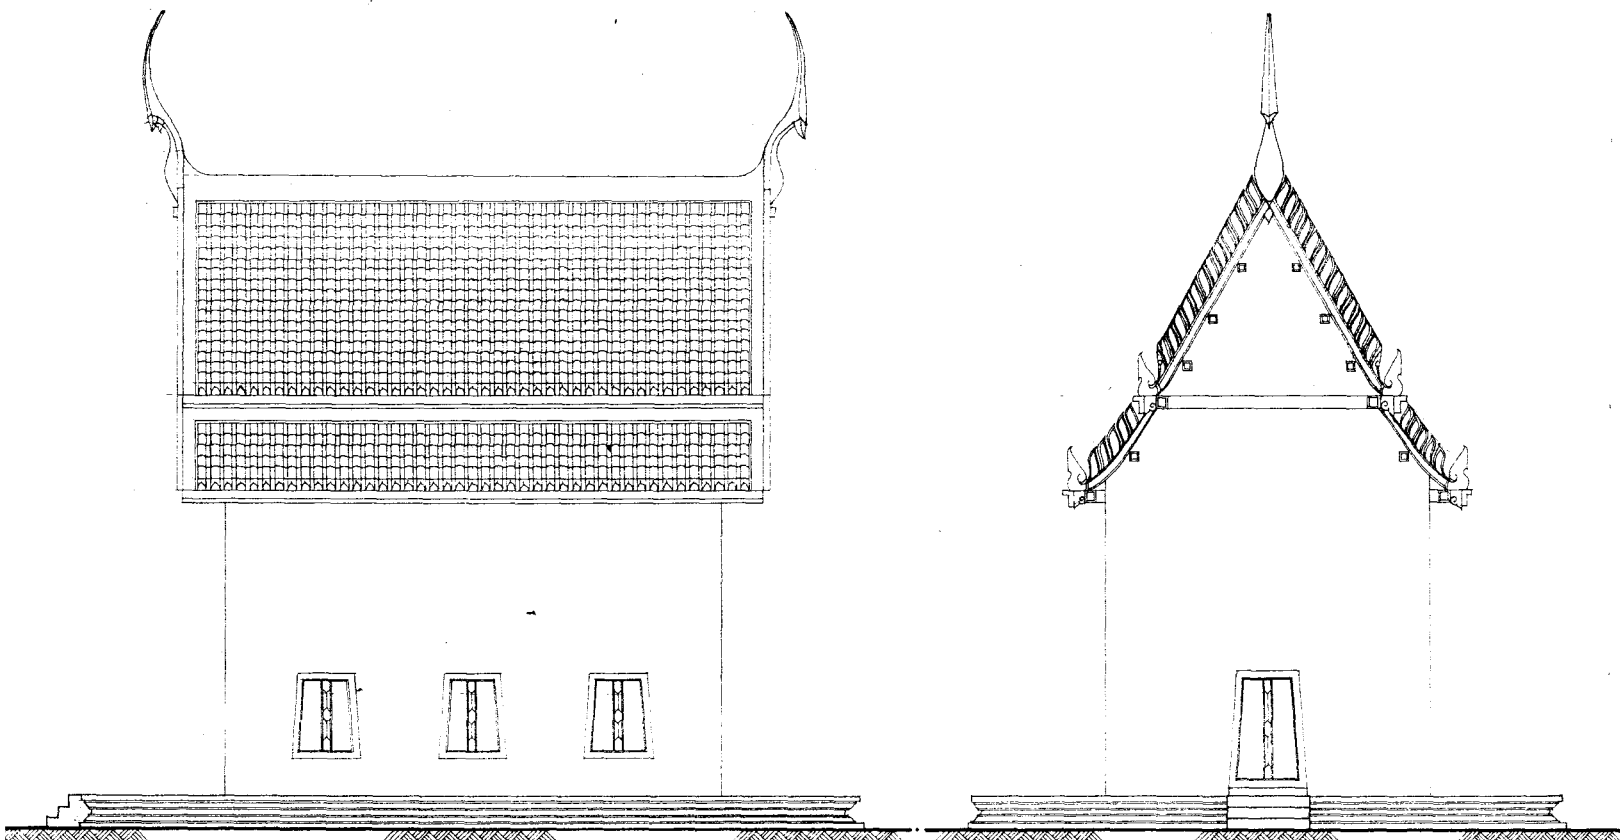
รูปด้านข้าง อาคารหมายเลข 2. แบบวิเคราะห์  
มาตราส่วน 1 / 50.

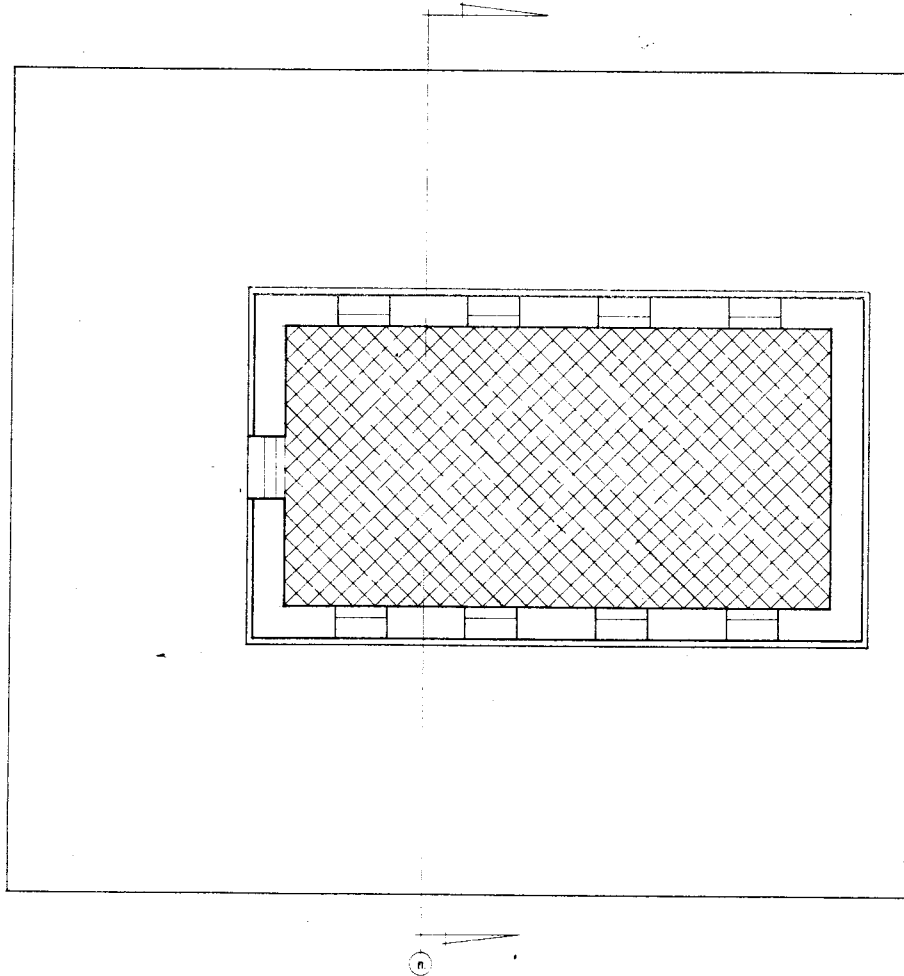
รูปแปลน อาคารหมายเลข 4 แบบวิเคราะห์  
มาตราส่วน 1 / 50

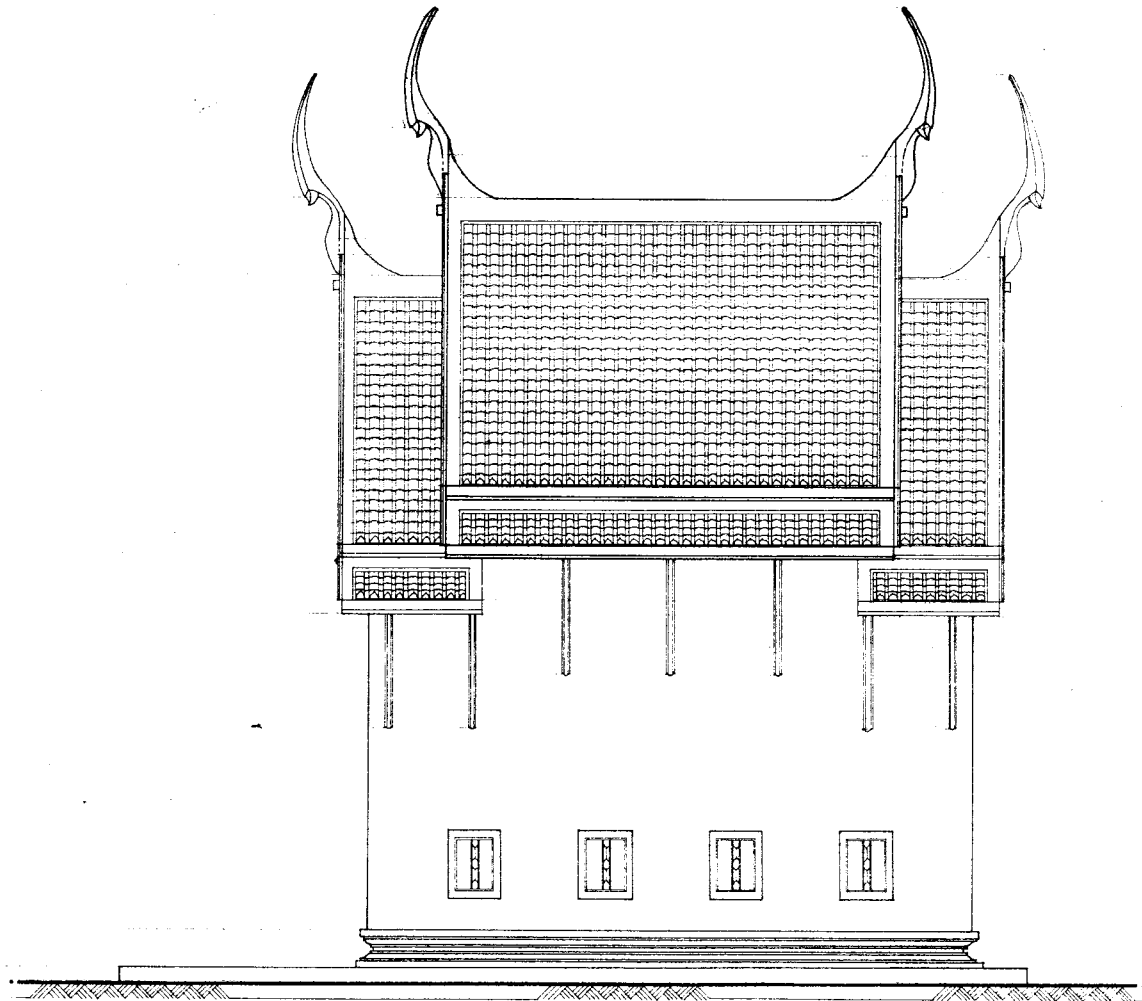
รูปด้านข้าง อาคารหมายเลข 4 แบบวัดระหารโท  
มาตราส่วน 1/50
