โครงการอนุรักษ์โบราณสถานเนื่องจากอุทกภัย

# งานอนุรักษ์โบราณสถาน วัดใหม่คลองสระบัว

ตำบลคลองสระบัว อำเภอพระนครศรีอยุธยา จังหวัดพระนครศรีอยุธยา

ปีงบประมาณ ๒๕๕๐

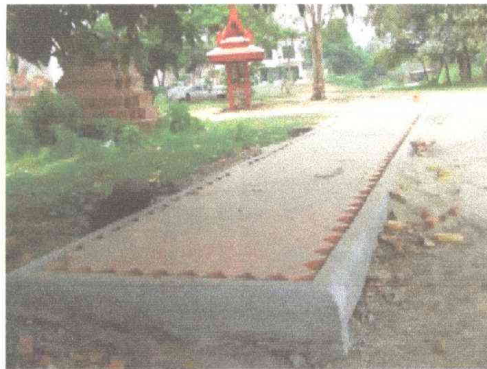
ขณะดำเนินการสร้างงานป้ายและก่อสร้างพื้นทางเดิน
