รายงาน
โครงการฟื้นฟูโบราณสถานอันเนื่องมาจากอุทกภัยปี พ. ศ. 2549

วัดหัตถาวาส
ตำบลท่าวาสกรี อำเภอพระนครศรีอยุธยา จังหวัดพระนครศรีอยุธยา

บริษัท พรอนันท์การช่าง จำกัด

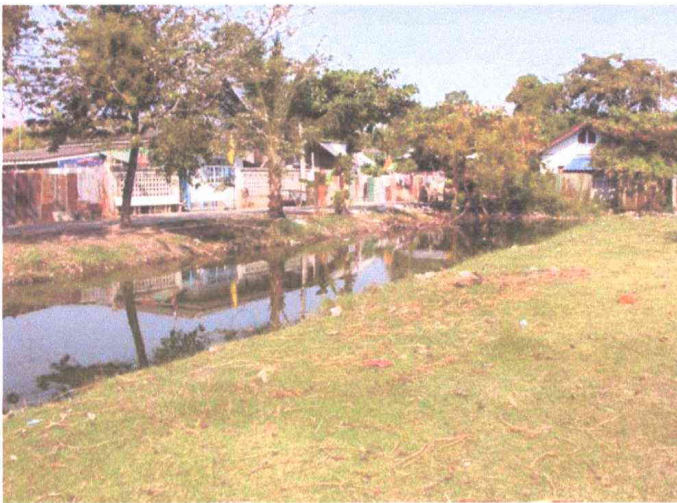
ภาพที่ 5 คูน้ำด้านตะวันตก ก่อนดำเนินการ
บูรณะฯ
ทะเบียนภาพถ่าย : หัสดาวาส - 020

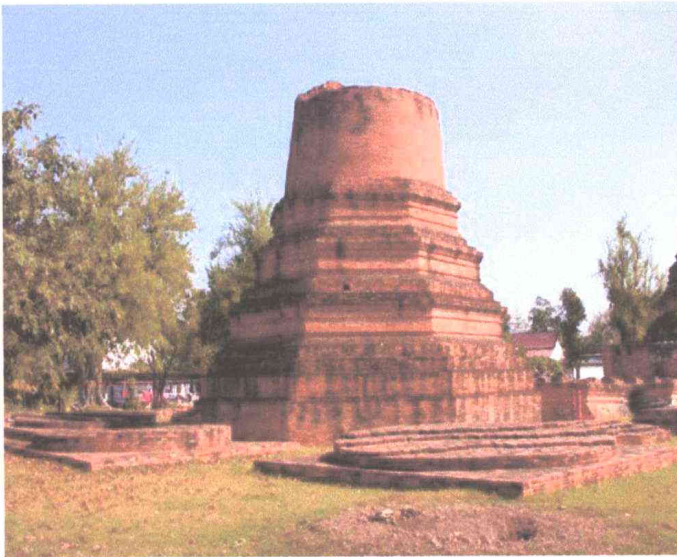
ภาพที่ 8 เจดีย์ประธานแปดเหลี่ยม
และเจดีย์ราย ก่อนดำเนินการบูรณะ
ทะเบียนภาพถ่าย : หัสดาวาส - 021

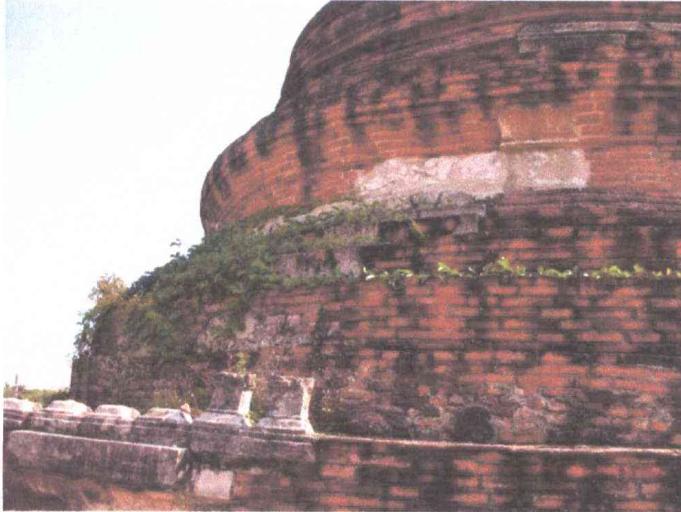
ภาพที่ 18 องค์ระฆังของเจดีย์ฐานสี่เหลี่ยม
ทรงสูง ด้านทิศตะวันออก
ก่อนดำเนินการบูรณะฯ
ทะเบียนภาพถ่าย : หัสดาวาส - 038

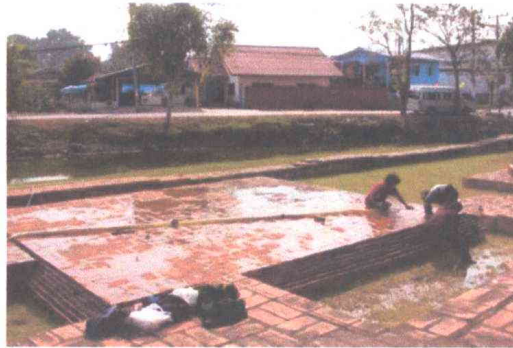
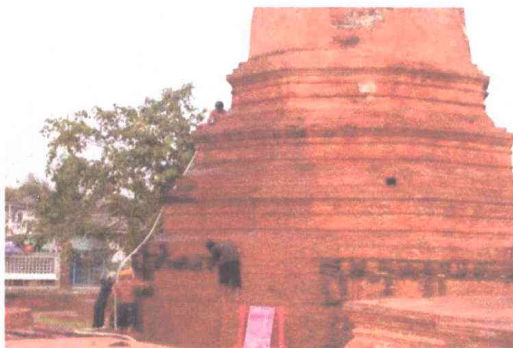
ภาพที่ 31 ดำเนินการขัดล้างโบราณสถาน
ทะเบียนภาพถ่าย: วัดหัตถดาวาส - 074

ภาพที่ 32 ดำเนินการขัดล้างโบราณสถาน
ทะเบียนภาพถ่าย: วัดหัตถดาวาส - 075

ภาพที่ 33 ดำเนินการขัดล้างโบราณสถาน
ทะเบียนภาพถ่าย: วัดหัตถดาวาส - 093

ภาพที่ 34 ดำเนินการขัดล้างโบราณสถาน
ทะเบียนภาพถ่าย: วัดหัตถดาวาส - 089

เนื่องจากโบราณสถานถูกน้ำท่วมขังมาเป็นเวลานานทำให้เกิดคราบสกปรกติดอยู่ที่ผิวอิฐ มีความสูงจากระดับพื้นโบราณสถานโดยเฉลี่ยประมาณ 0.80 เมตร นอกจากนี้โบราณสถานบางแห่งยังมีวัชพืชขึ้นปกคลุม จึงดำเนินการบูรณะด้วยการใช้น้ำสะอาดและแปรงขนอ่อนขัดล้างทำความสะอาด รวมทั้งได้ดำเนินการขุดลอกคูน้ำใหม่เนื่องจากในปัจจุบันมีเศษขยะจำนวนมากถูกพัดพามารวมกันเมื่อครั้งที่เกิดน้ำท่วมและที่เกิดจากการทิ้งขยะของชาวบ้านภายในพื้นที่

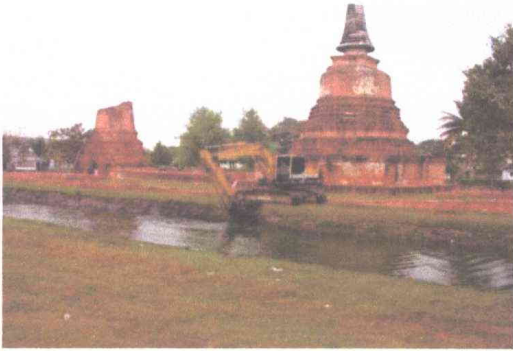
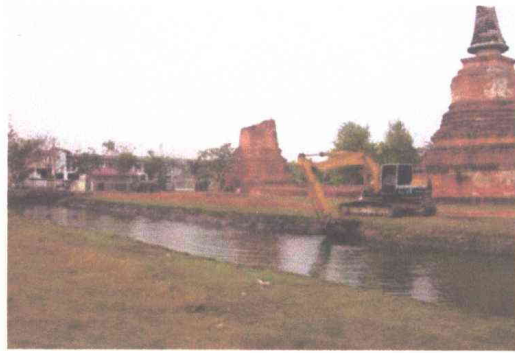
ภาพที่ 35 ดำเนินการขุดลอกคูน้ำ
ทะเบียนภาพถ่าย: วัดหัตถดาต - 080

ภาพที่ 36 ดำเนินการขุดลอกคูน้ำ
ทะเบียนภาพถ่าย: วัดหัตถดาต - 081

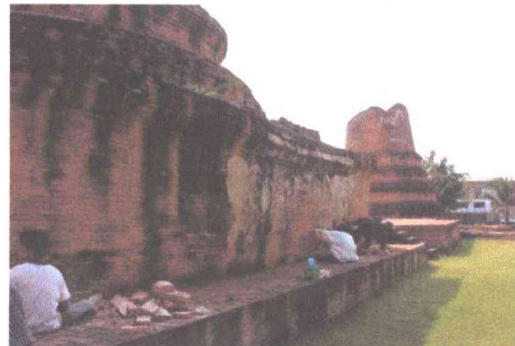
ภาพที่ 37 ก่ออิฐเสริม ฐานเชิงของเจดีย์ฐานสี่เหลี่ยมทรงสูง
ทะเบียนภาพถ่าย: วัดหัตถดาต - 108

ภาพที่ 38 ก่ออิฐเสริม ฐานเชิงของเจดีย์ฐานสี่เหลี่ยมทรงสูง
ทะเบียนภาพถ่าย: วัดหัตถดาต - 71

ภาพที่ 39 ก่ออิฐเสริม ฐานเชิงของเจดีย์ฐานสี่เหลี่ยมทรงสูง
ทะเบียนภาพถ่าย: วัดหัตถดาต - 72

ภาพที่ 40 ก่ออิฐเสริม ฐานเชิงของเจดีย์ฐานสี่เหลี่ยมทรงสูง
ทะเบียนภาพถ่าย: วัดหัตถดาต - 72

สำหรับโบราณสถานบางแห่งมีการเสื่อมสภาพของอิฐและปูนที่ใช้ก่อทำให้แนวอิฐหลุดร่วงจากตัวโบราณสถาน โดยเฉพาะบริเวณฐานเชิงของเจดีย์ฐานสี่เหลี่ยมทรงสูง และแนวกำแพงแก้วซึ่งก่อสูงจากของเดิมประมาณ 0.25 เมตร ดำเนินการบูรณะด้วยการสกัดอิฐเดิมที่เสื่อมสภาพออกแล้วก่ออิฐใหม่เสริมโดยยึดขนาดและรูปแบบเดิม (อิฐที่ใช้มีขนาด กว้าง 15 เซนติเมตร ยาว 30 เซนติเมตร หนา 5 เซนติเมตร) แล้วยาแนวด้วยปูนขาวหมัก (ปูนขาว : ปูนซีเมนต์ขาว : ทรายหยาบ 4:1:8)

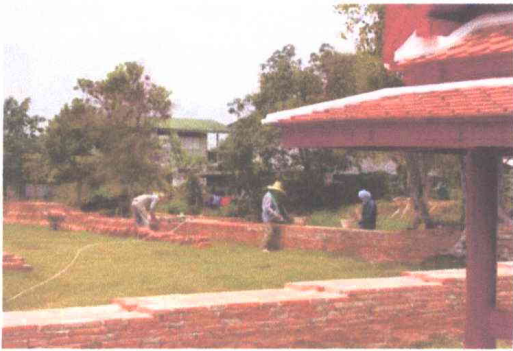
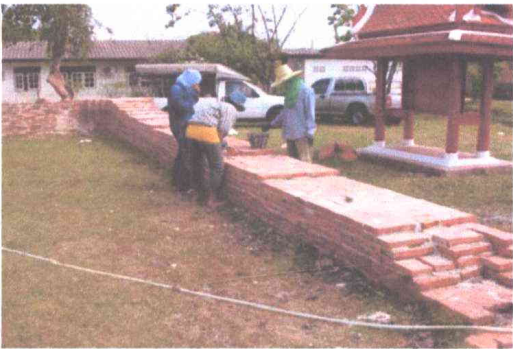
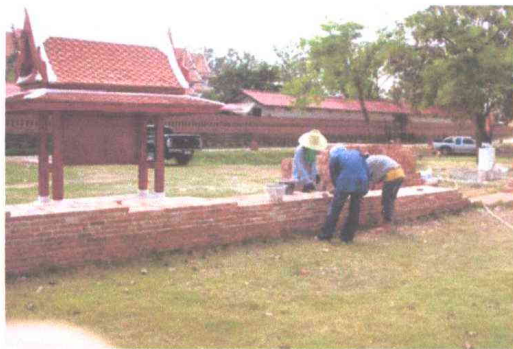
ภาพที่ 41 ก่ออิฐเสริม กำแพงแก้ว ด้านตะวันออก
ทะเบียนภาพถ่าย: วัดหัสตาวาส - 231

ภาพที่ 42 ก่ออิฐเสริม กำแพงแก้ว ด้านตะวันออก
ทะเบียนภาพถ่าย: วัดหัสตาวาส - 232

ภาพที่ 43 ก่ออิฐเสริม กำแพงแก้ว ด้านตะวันออก
ทะเบียนภาพถ่าย: วัดหัสตาวาส - 211

ภาพที่ 44 ก่ออิฐเสริม กำแพงแก้ว ด้านตะวันออก
ทะเบียนภาพถ่าย: วัดหัสตาวาส - 213

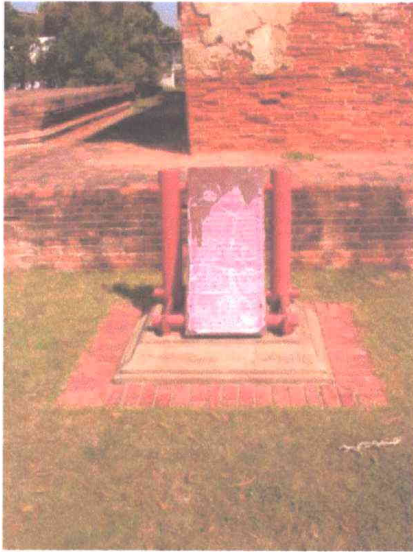
ภาพที่ 50 สภาพของป้ายบรรยาย ก่อนการบูรณะ
ทะเบียนภาพถ่าย: วัดหัสดาวาส - 014

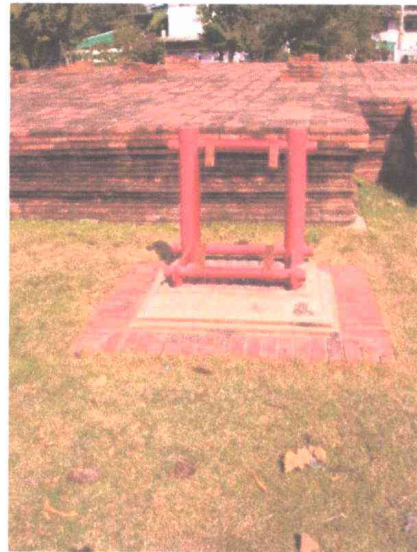
ภาพที่ 51 สภาพของป้ายบรรยาย ก่อนการบูรณะ
ทะเบียนภาพถ่าย: วัดหัสดาวาส - 015

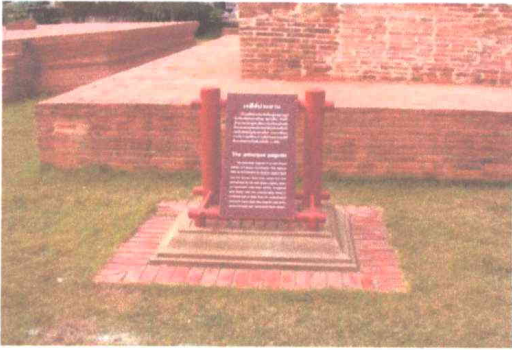
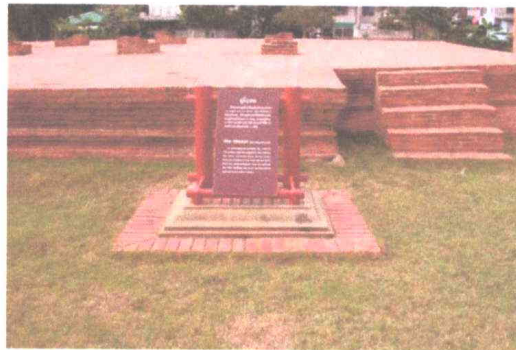
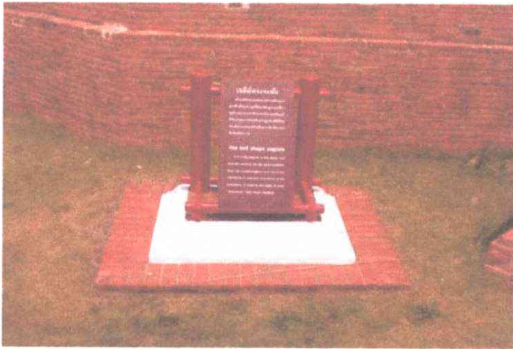
ภาพที่ 53 สภาพของป้ายบรรยาย หลังการบูรณะ
ทะเบียนภาพถ่าย: วัดหิंसดาวาส - 198

ภาพที่ 54 สภาพของป้ายบรรยาย หลังการบูรณะ
ทะเบียนภาพถ่าย: วัดหิंसดาวาส - 201

ภาพที่ 55 สภาพของป้ายบรรยาย หลังการบูรณะ
ทะเบียนภาพถ่าย: วัดหิंसดาวาส - 218

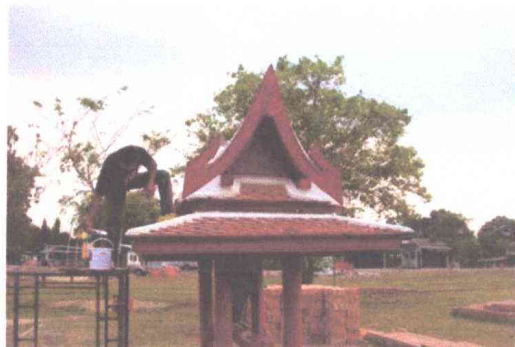
ภาพที่ 58 ซุ้มป้ายบรรยาย ขณะทำการบูรณะ
ทะเบียนภาพถ่าย: วัดหิंसดาวาส - 196

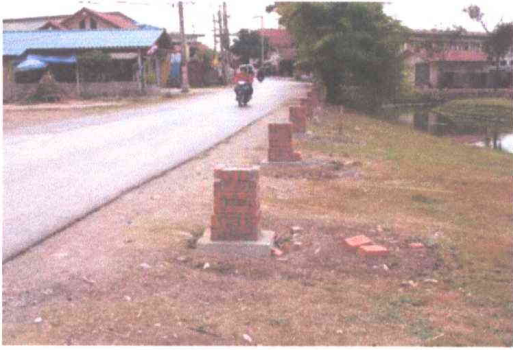
ภาพที่ 71 เสาหลักก่ออิฐ หลังการบูรณะ
ทะเบียนภาพถ่าย: วัดหิंसดาวาส - 190

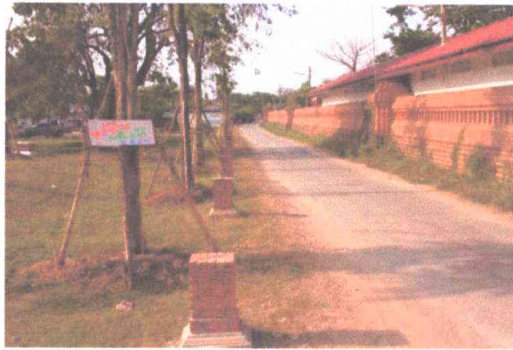
ภาพที่ 72 เสาหลักก่ออิฐ หลังการบูรณะ
ทะเบียนภาพถ่าย: วัดหิंसดาวาส - 390

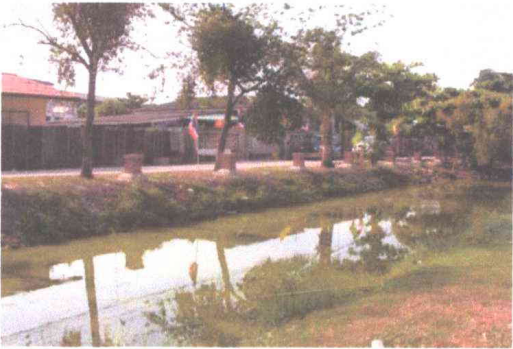
ภาพที่ 73 เสาหลักก่ออิฐ หลังการบูรณะ
ทะเบียนภาพถ่าย: วัดหิंसดาวาส - 292

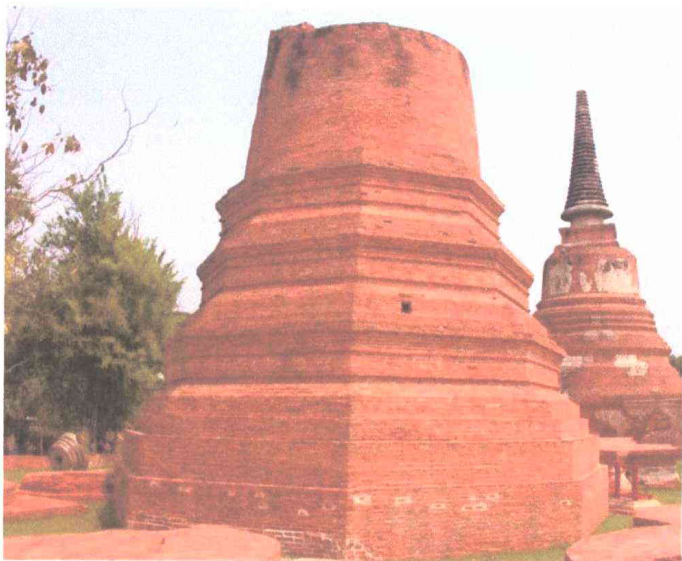
ภาพที่ 82 เจดีย์ประธานแปดเหลี่ยม
ภายหลังการบูรณะ
ทะเบียนภาพถ่าย : หัสดาวาส - 147

สำหรับการบูรณะโบราณสถานครั้งนี้จำเป็นต้องมีการก่ออิฐซ่อมแซมอิฐเดิม โดยการก่ออิฐซ่อมแซมตามสภาพหลักฐานเดิมที่มีอยู่ เพื่อผลในการป้องกันอิฐเดิมไม่ให้เสื่อมสภาพและเป็นการแสดงรูปแบบสถาปัตยกรรมที่หายไป โดยจะก่ออิฐซ่อมแซมส่วนที่ชำรุดพังทลายเท่าที่จำเป็นและมีหลักฐานเท่านั้น
