รายงานการบูรณะซ่อมแซมอุโบสถและวิหารพระนอน
วัดคงหวาย

ตำบลท่าช้าง อำเภอนครหลวง จังหวัดพระนครศรีอยุธยา

สำนักศิลปากรที่ ๓ พระนครศรีอยุธยา

กรมศิลปากร กระทรวงวัฒนธรรม

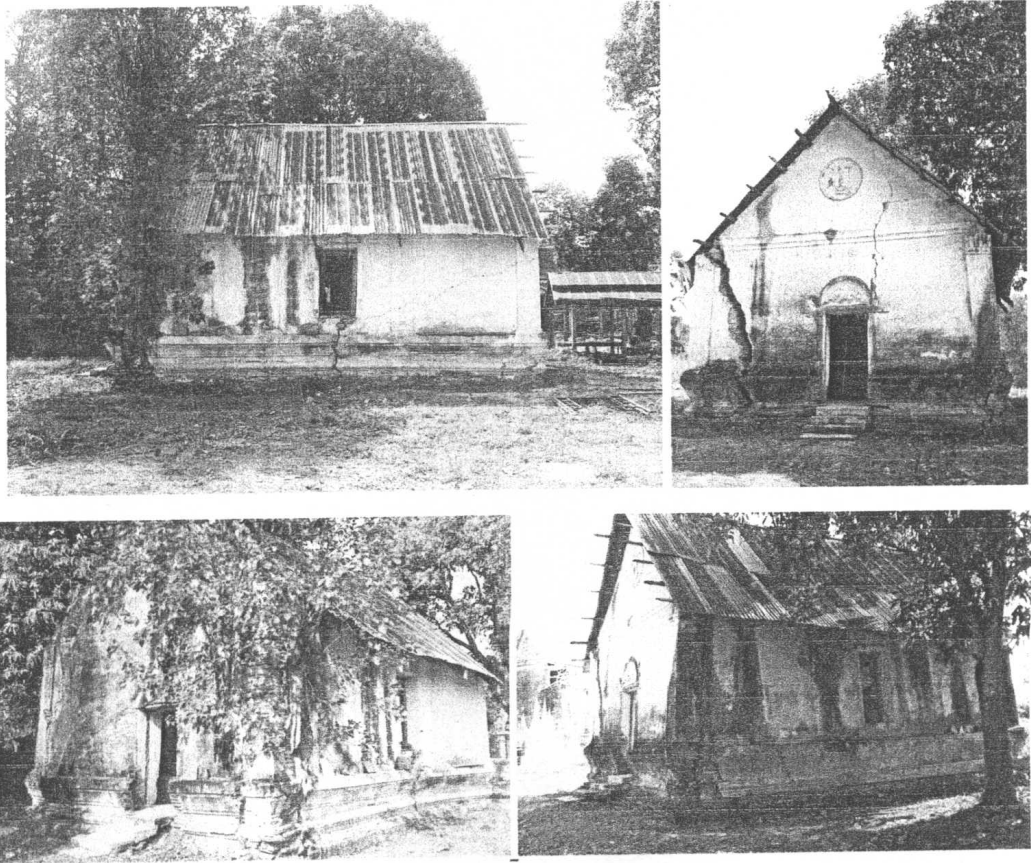
ภาพที่ ๑๑ - ๑๔ ลักษณะรูปแบบทางสถาปัตยกรรมของวิหารพระนอนก่อนการดำเนินงาน

เป็นอาคารก่ออิฐถือปูน รูปสี่เหลี่ยมผืนผ้าขนาดกว้าง ๘ เมตร ยาว ๑๐ เมตร โดยประมาณ มีลักษณะรูปแบบทางสถาปัตยกรรมตามรูปแบบสมัยรัตนโกสินทร์ คือส่วนฐานประกอบด้วยชุดหน้ากระดานล่าง ถัดมาเป็นฐานบัวคว่ำคาดด้วยบัวลูกฟัก ชั้นบัวหงายและหน้ากระดานบน ผืนงเรียบ ฉาบปูน บริเวณผนังด้านทิศเหนือและใต้เจาะช่องประตูด้านละ ๑ บาน

ส่วนหนึ่งด้านทิศเหนือและทิศใต้ปรากฏช่องหน้าต่างฝั่งละ ๑ บาน เหนือบานประตู – หน้าต่าง มีกรอบเป็นปูนปั้นรูปซุ้มโค้งประดับตามรูปแบบศิลปะตะวันตก มุมอาคารในแต่ละด้านมีการปั้น ปูนประดับเป็นเสาอิง ลักษณะเป็นเสาสี่เหลี่ยมมีบัวหัวเสา

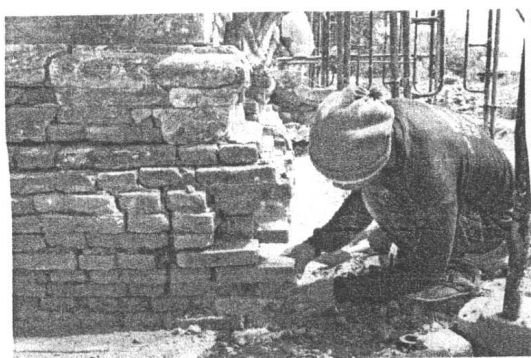
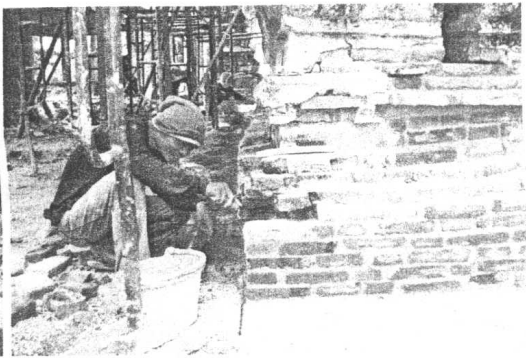
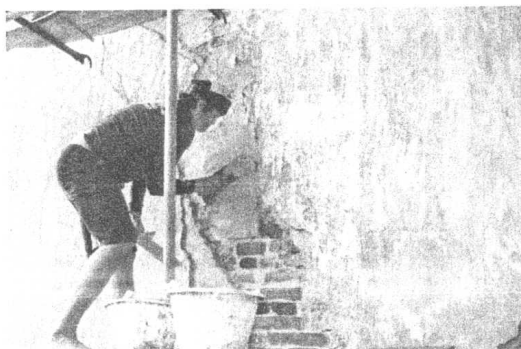
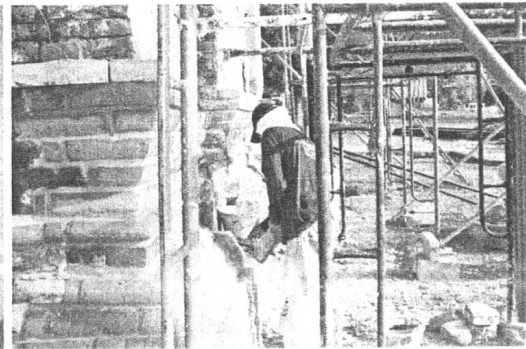
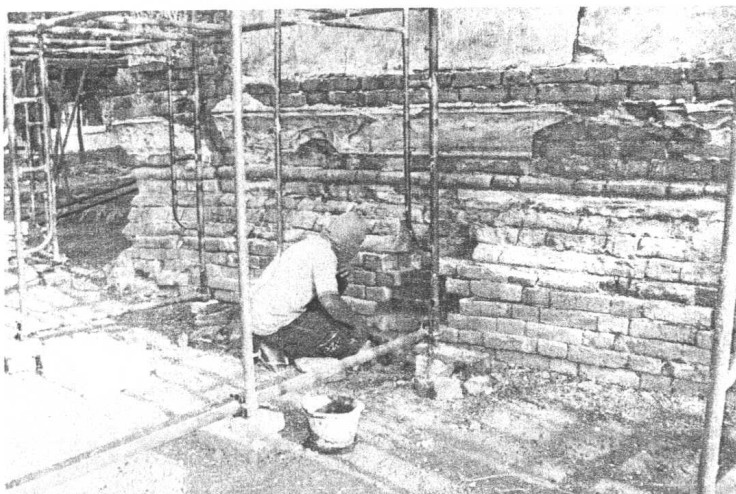
ภาพที่ ๕๐ - ๕๔ ขณะทำการสกัดอิฐที่เสื่อมสภาพออกพร้อมก่อเสริม

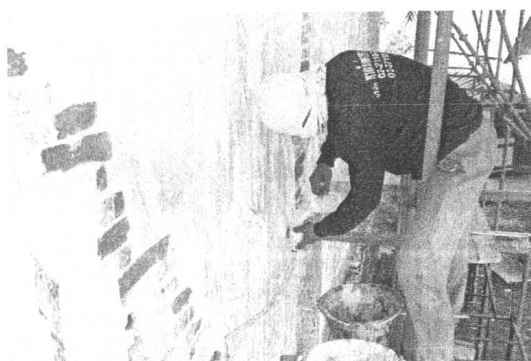
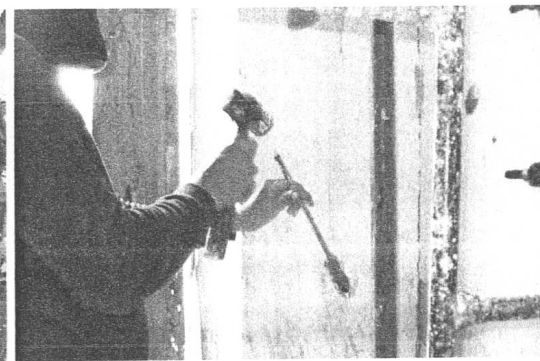
ภาพที่ ๕๕ และ ๕๖ ขณะทำการเจาะเย็บผนังที่แตกร้าว พร้อมอัดฉิน้ำปูนทราย

บริเวณผนังที่แตกร้าว ซึ่งได้แก่ผนังในบริเวณด้านทิศตะวันออกเฉียงใต้ และบริเวณพื้นที่ผิวผนังภายในด้านทิศตะวันออก ได้ทำการเจาะเย็บพร้อมอัดฉีดน้ำปูนน้ำปูนทรายเสริมเหล็กไร้สนิม ขนาดเส้นผ่านศูนย์กลาง ๑๒ มิลลิเมตร ยาว ๑.๒ เมตร

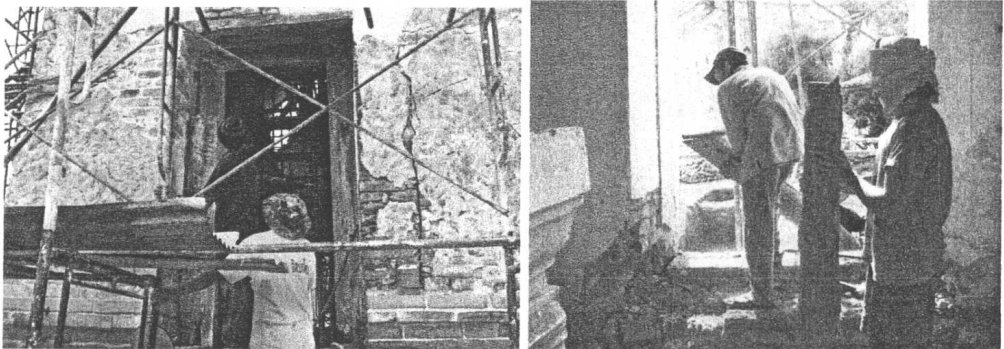
ภาพที่ ๖๗ และ ๖๘ ขณะทำการถอดรื้อประตูและหน้าต่าง

ตรวจสอบความเสียหายที่ปรากฏในบริเวณบานประตูและบานหน้าต่างทั้งหมด พบว่าได้รับความเสียหายทั้งหมดต้องทำการถอดเปลี่ยนใหม่ด้วยไม้ที่มีขนาดตามรูปแบบเดิม กรอบวงกบประตู - หน้าต่างได้ทำการเปลี่ยนใหม่ตามรูปแบบเดิมทั้งหมด

ธรณีประตู - หน้าต่างทั้งหมดอยู่ในสภาพที่ชำรุดไม่สามารถซ่อมแซมได้ จึงทำการเปลี่ยนใหม่ด้วยไม้ที่มีขนาดตามรูปแบบเดิม ทำการติดตั้งครกทองเหลืองใหม่แล้วจึงติดตั้งบานประตูและหน้าต่าง

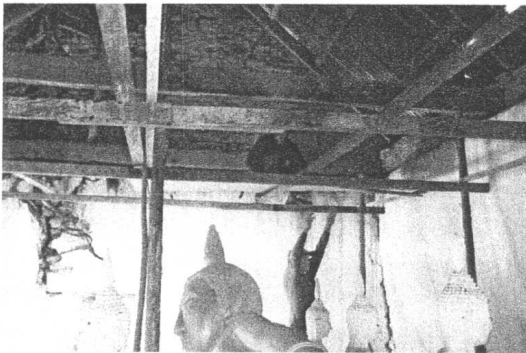
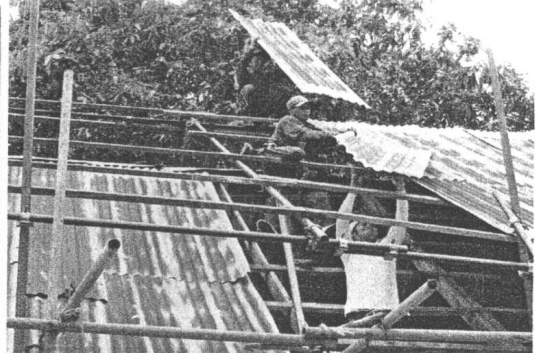
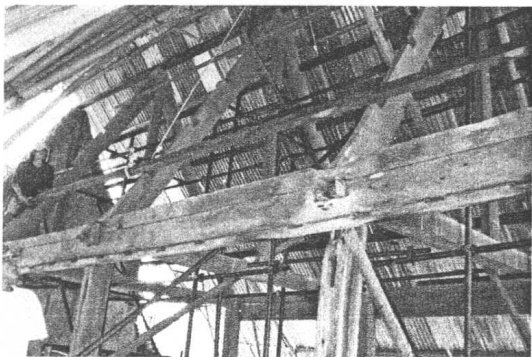
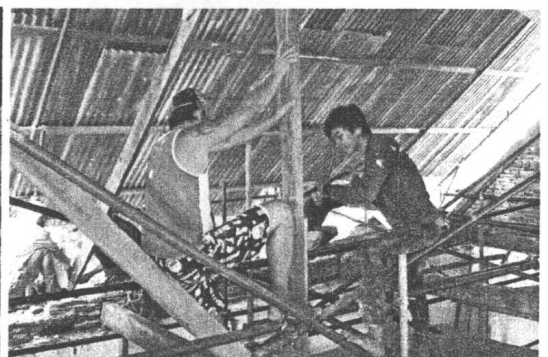
ภาพที่ ๗๕ - ๗๘ ขณะทำการรื้อแผ่นสังกะสีมุงหลังคาเดิม และไม้ระแนง ไม้กลอน ออกจากหลังคาวิหาร

ทำการถอดหรือสังกะสีมุงหลังคาเดิมออก เปลี่ยนโครงสร้างไม้หลังคาเดิมที่ชำรุดเสียหาย ด้วยไม้ที่มีขนาดเดิม

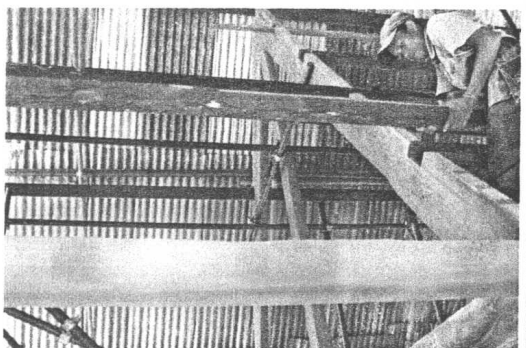
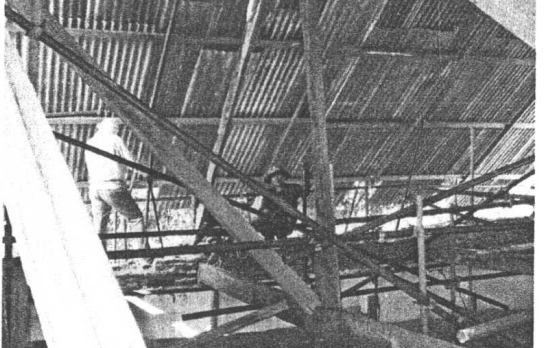
ภาพที่ ๗๙ และ ๘๐ ขณะทำการติดตั้งโครงสร้างไม้หลังคาวิหารพระนอน

จากนั้นทำการติดตั้งระบบกันซึม โดยการติดตั้งโครงคร่าวเหล็กรองรับแผ่น Viva Board จากนั้นจึงทำการติดตั้งโครงสร้างไม้หลังคาทั้งหมดด้วยไม้ที่ได้ทำนํ้ายารักษาเนื้อไม้ไว้เรียบร้อยแล้ว

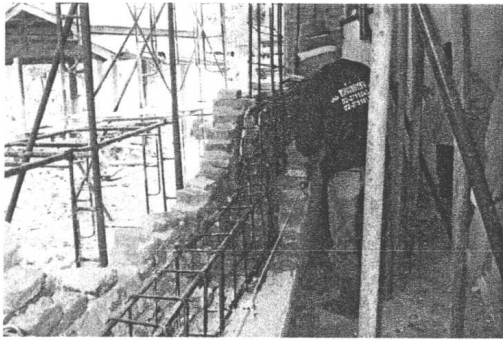
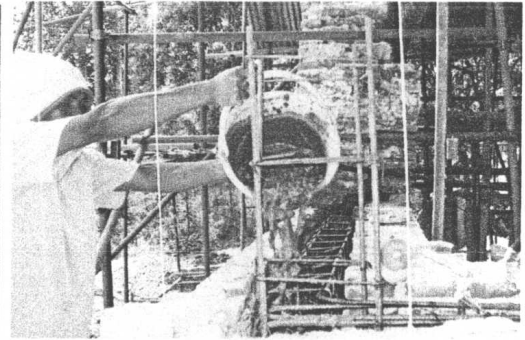
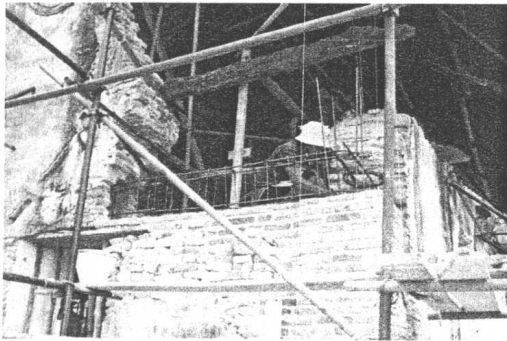
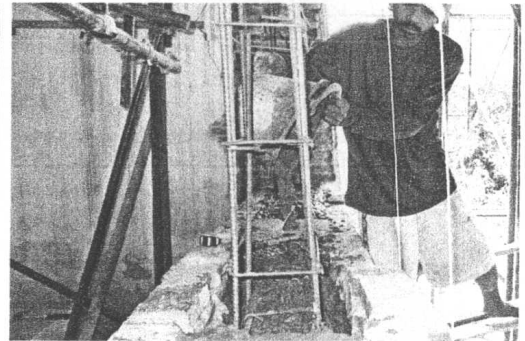
ผนังอาคารด้านทิศตะวันตก พบว่ามีลักษณะพังทลายและทรุดเอียงเป็นอย่างมาก จึงได้ทำการเสริมโครงสร้างคอนกรีตเสริมเหล็กในบริเวณนี้ก่อน แล้วจึงก่ออิฐเสริมความมั่นคงต่อไป

ภาพที่ ๘๓ - ๘๖ ขณะทำการเทคานคอนกรีตเสริมเหล็ก เพื่อเสริมโครงสร้างผนังวิหารพระนอน

ส่วนฐานของวิหารโดยรอบ ได้ทำการเสริมโครงสร้างคอนกรีตเสริมเหล็กรักรอบฐาน
ทั้งหมด เพื่อป้องกันการทรุดตัวของอาคารที่อาจเกิดขึ้นในภายหลัง

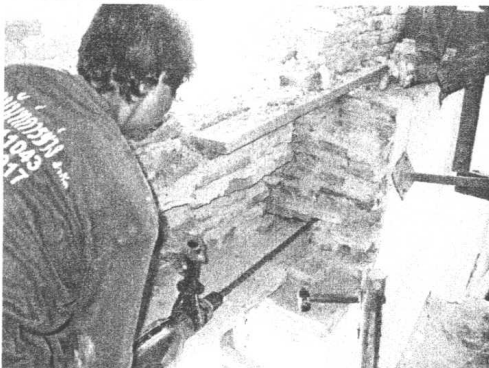
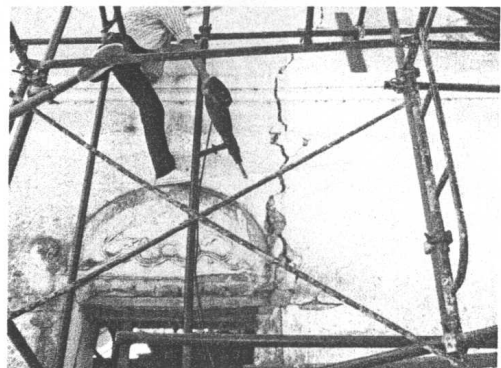
ภาพที่ ๘๗ และ ๘๘ ขณะทำการเจาะเย็บผนังวิหารพระนอนที่แตกร้าว

บริเวณผนังที่แตกร้าว ได้ทำการเจาะเย็บพร้อมอัดฉีดยาน้ำปูนน้ำปูนทรายเสริมเหล็กไว้
สนิม ขนาดเส้นผ่านศูนย์กลาง ๑๒ มิลลิเมตร ยาว ๑.๒ เมตร

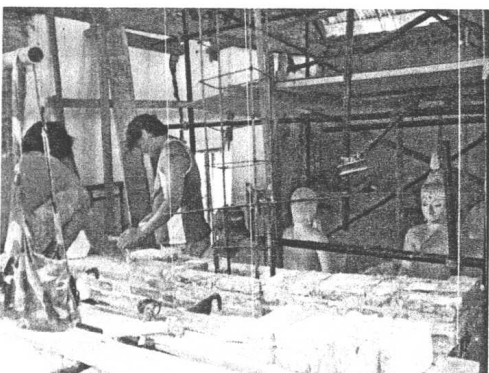
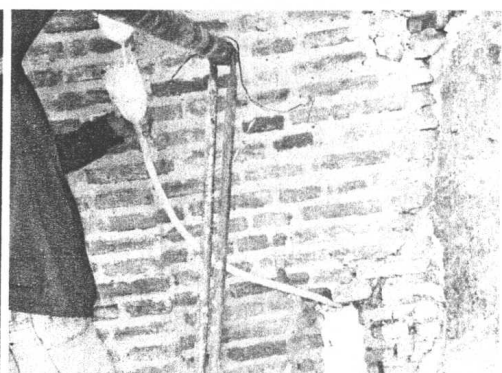
ภาพที่ ๘๙ และ ๙๐ ขณะทำการก่ออิฐเสริมความมั่นคง และอัดฉีดน้ำปูนในบริเวณผนังที่แตกร้าว

ในบริเวณพื้นที่ผนังโดยทั่วไป ได้ทำการถอดรื้อสกัดอิฐเก่าที่เสื่อมสภาพออก แล้วก่อ
เสริมด้วยอิฐใหม่ที่มีขนาดตามรูปแบบเดิม คือ (๑๕ x ๓๐ x ๕ เซนติเมตร) ในส่วนของปูนฉาบ
ผนังที่หลงเหลืออยู่นั้น ได้ฉาบปิดขอบด้วยปูนหมัก เพื่อป้องกันการเสื่อมสภาพในภายหลัง

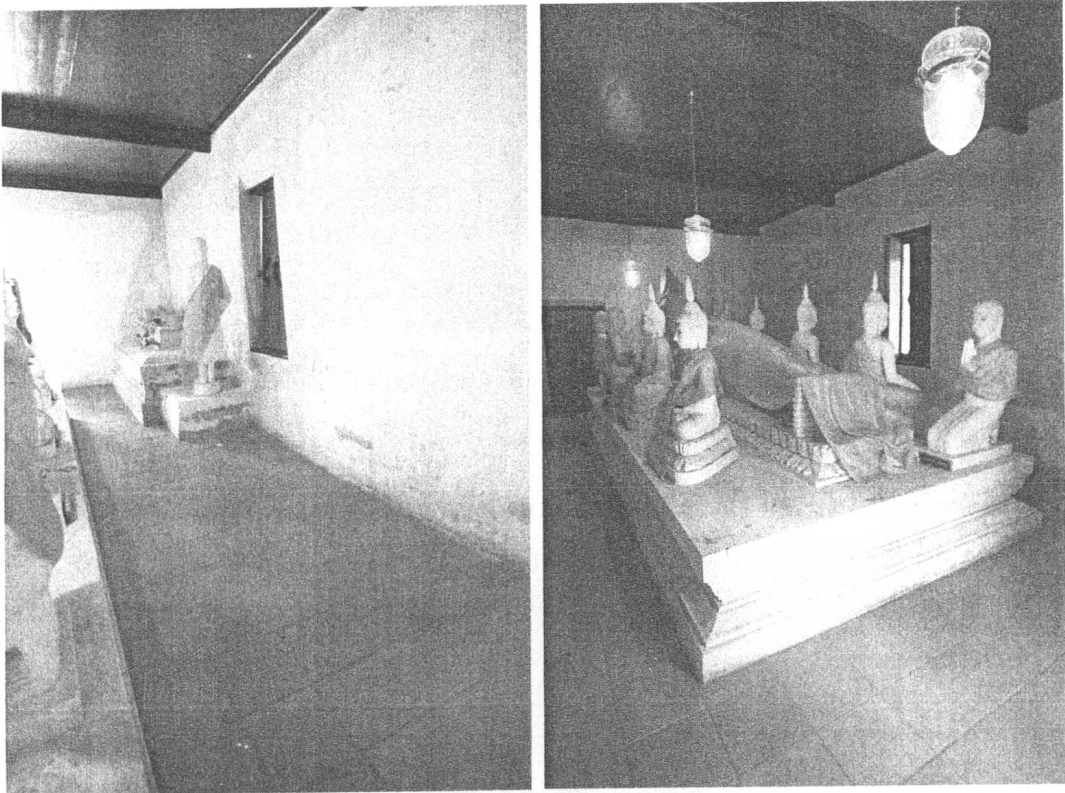
ภาพที่ ๙๑ และ ๙๒ สภาพพื้นภายในหลังทำการซ่อมแซมแล้วเสร็จ

ทำการรื้อสกัดพื้นภายในเดิมออกทั้งหมด จากนั้นจึงปรับระดับด้วยทรายหยาบอัดแน่น พร้อมผสมน้ำยากันปลวกกรดพื้นให้ชุ่ม

หลังจากปรับระดับพื้นแล้ว ทำการปูอิฐขนาดใหญ่อรองพื้น พร้อมยาแนวด้วยปูนหมัก ๒ ชั้นแล้วจึงทำการปูกระเบื้องดินเผาขนาด ๓๐ x ๓๐ เซนติเมตร ยาแนวด้วยปูนหมักผสมสีน้ำตาลตามสีของกระเบื้องเพื่อให้กลมกลืน

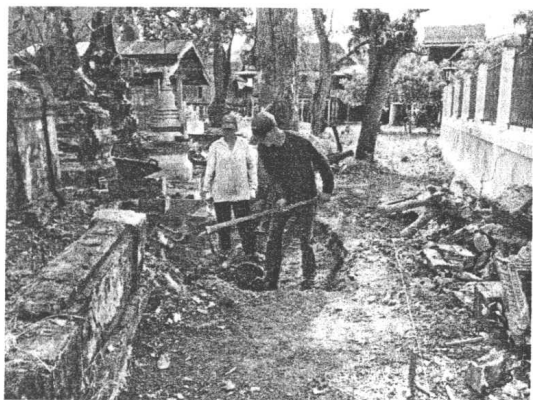
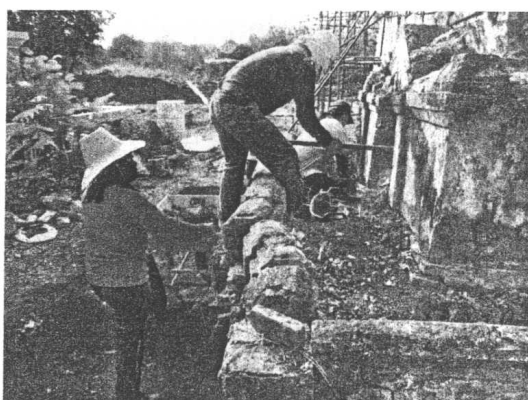
ภาพที่ ๙๕ และ ๙๖ ขณะทำการขุดลอกดินและถากถางวัชพืชที่ขึ้นปกคลุมเจดีย์ราย

นอกจากการบูรณะซ่อมแซมมอโบสถและวิหารพระนอนแล้ว การดำเนินงานในครั้งนี่ยังได้ทำความสะอาดและกำจัดวัชพืชที่ขึ้นปกคลุมเจดีย์รายที่ตั้งอยู่หน้าวิหารออกทั้งหมด พร้อมทั้งทำการก่ออิฐเสริมความมั่นคงแนวระเบียงและมุกฐานเจดีย์รายหมายเลข ๓ อีกด้วย

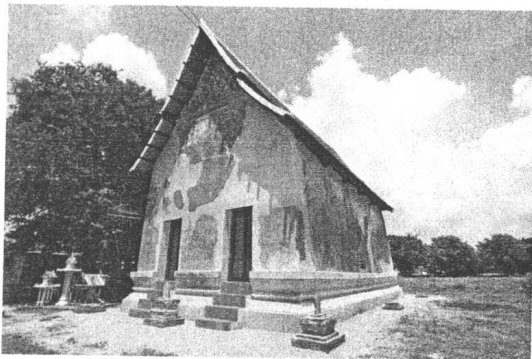
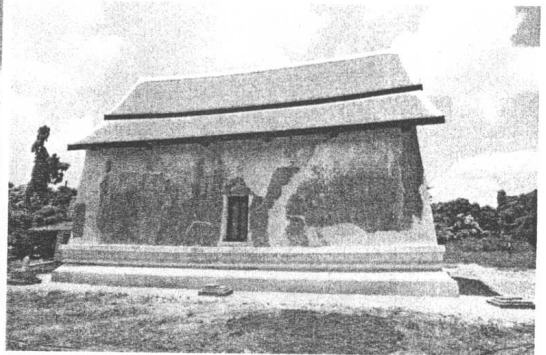
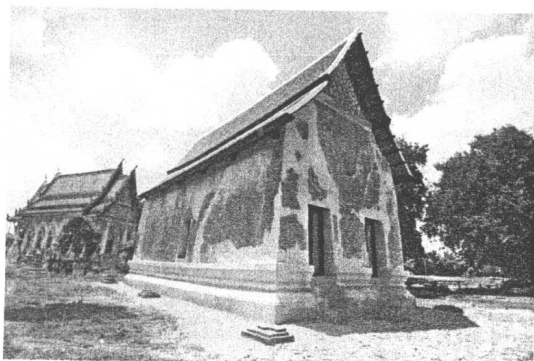
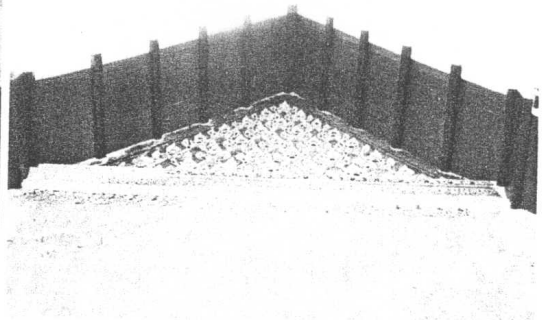
ภาพที่ ๑๒๓ – ๑๒๖ สภาพอุโบสถหลังการบูรณะแล้วเสร็จ

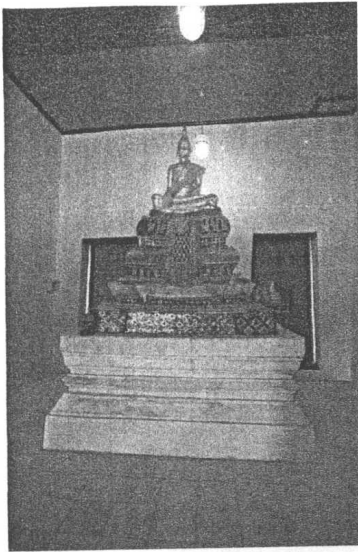
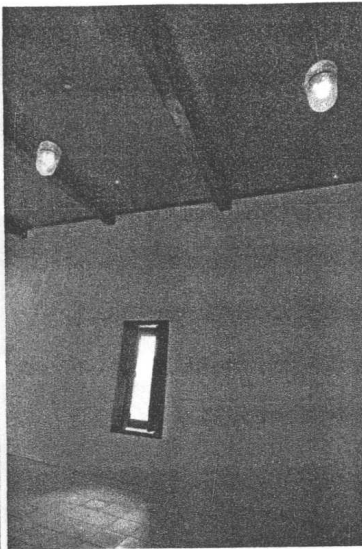
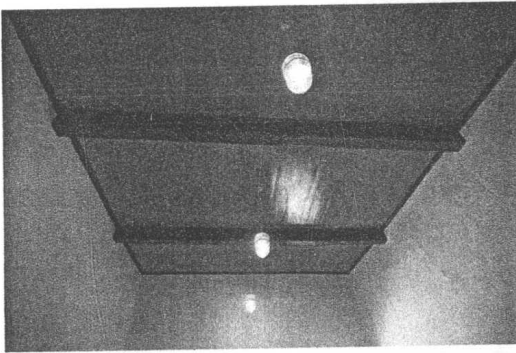
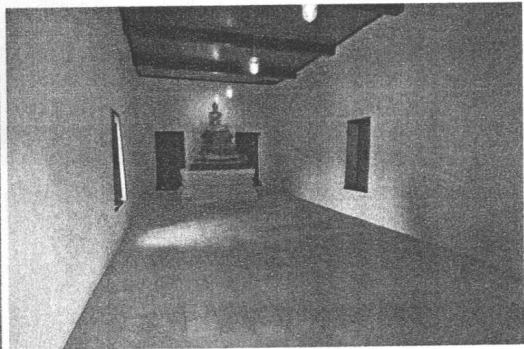
ภาพที่ ๑๒๗ - ๑๓๐ สภาพพื้นที่ภายในโบสถ์หลังการบูรณะแล้วเสร็จ

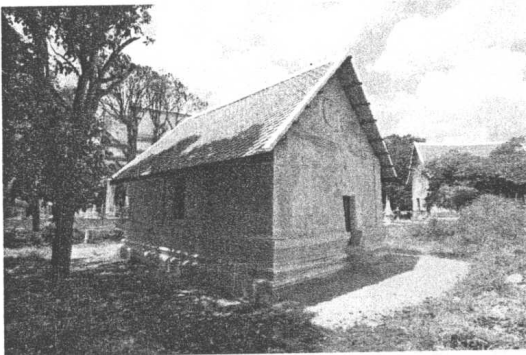
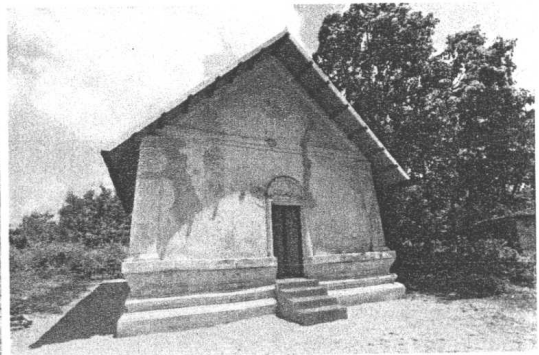
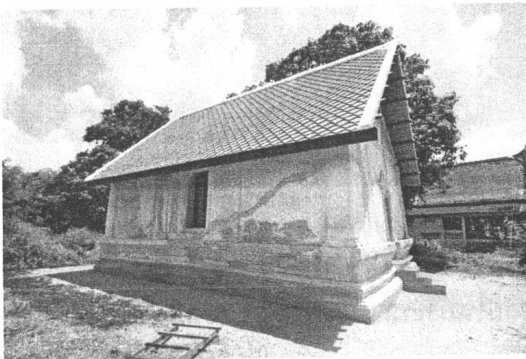
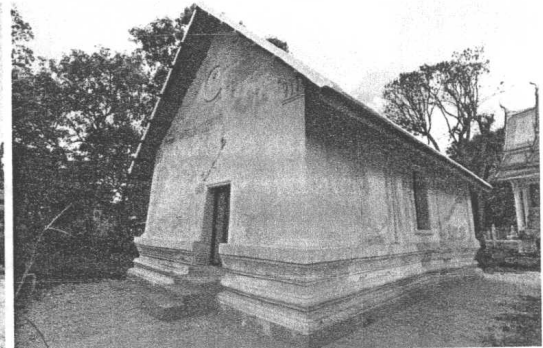
ภาพที่ ๑๓๑ - ๑๓๔ สภาพวิหารพระนอนหลังการบูรณะแล้วเสร็จ

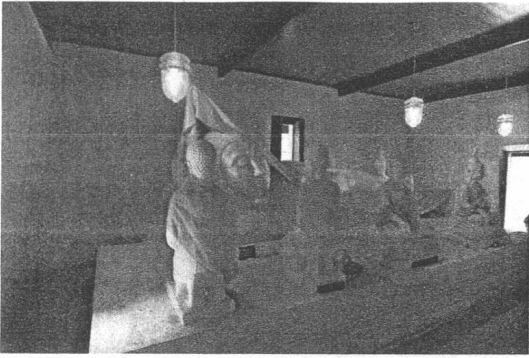
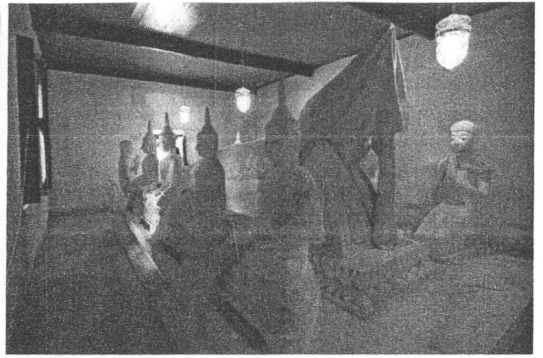
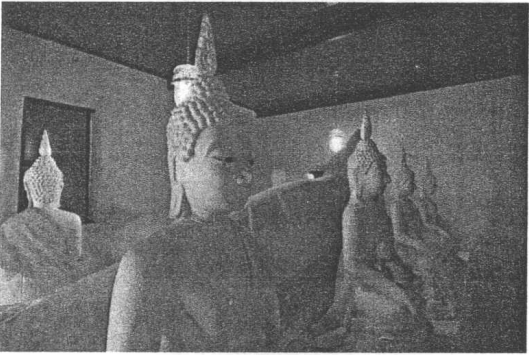
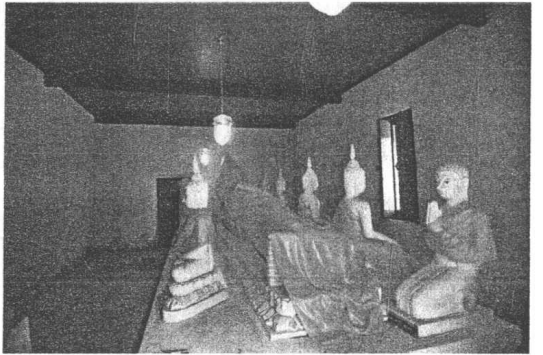
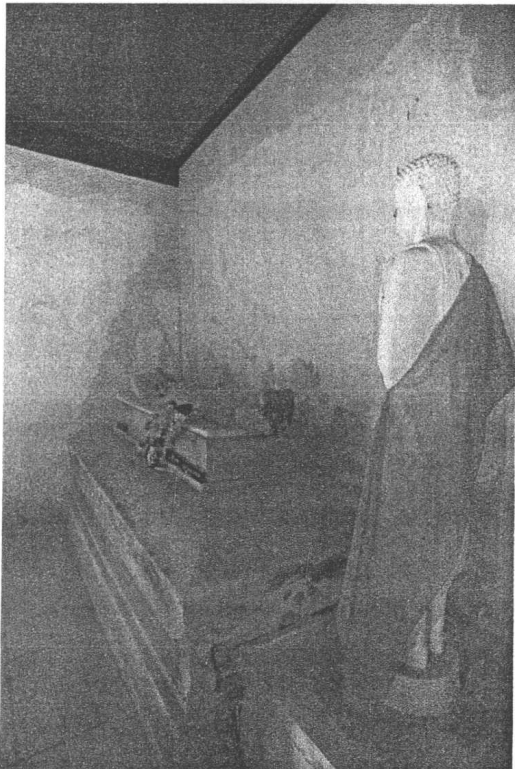
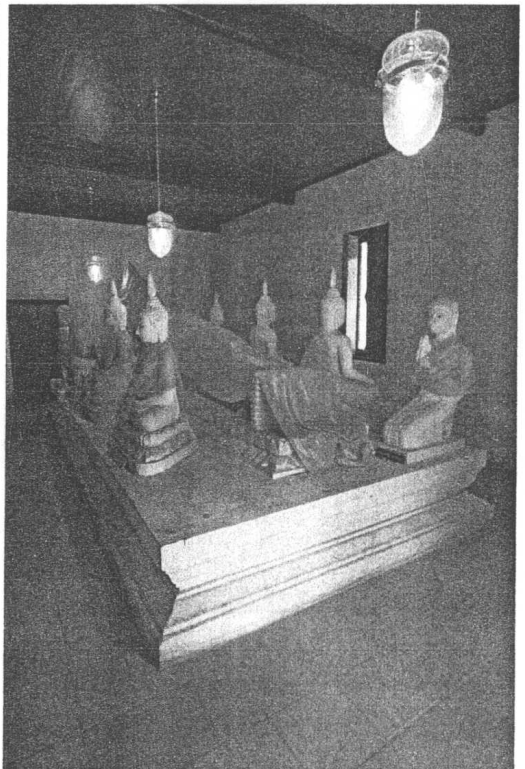
ภาพที่ ๑๓๕ - ๑๔๐ สภาพพื้นที่ภายในวิหารพระนอนหลังการบูรณะแล้วเสร็จ
