รายงานการบูรณะและปรับปรุงภูมิทัศน์โบราณสถานวัดพุทธโฆศาราม
ตำบลสำเภาล้อม อำเภอพระนครศรีอยุธยา จ.พระนครศรีอยุธยา
ปีงบประมาณ 2541

สำนักงานโบราณคดีและพิพิธภัณฑสถานแห่งชาติที่ 3
พระนครศรีอยุธยา

ห้างหุ้นส่วนจำกัด สรศักดิ์ก่อสร้าง

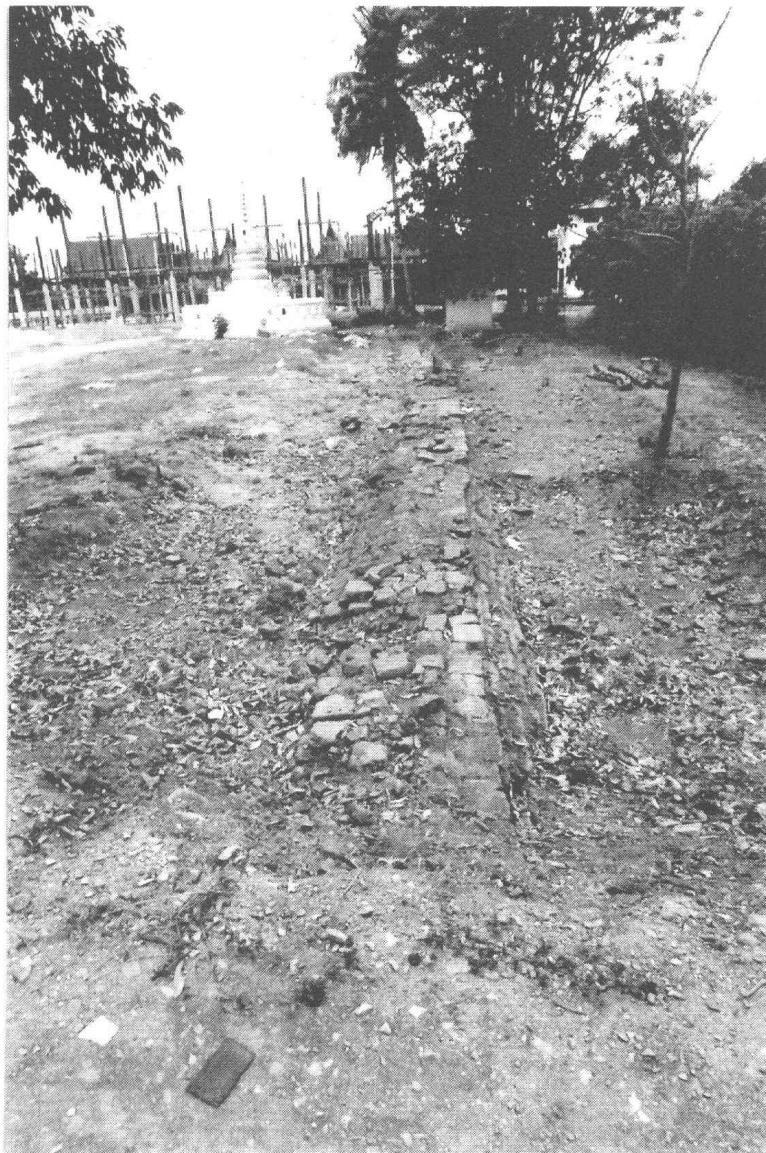
รูปที่ 3 แนวกำแพงแก้วทิศใต้ สภาพก่อนการขุดแต่ง
(ถ่ายจากทิศตะวันออก)
(ฟิล์ม 2/21)

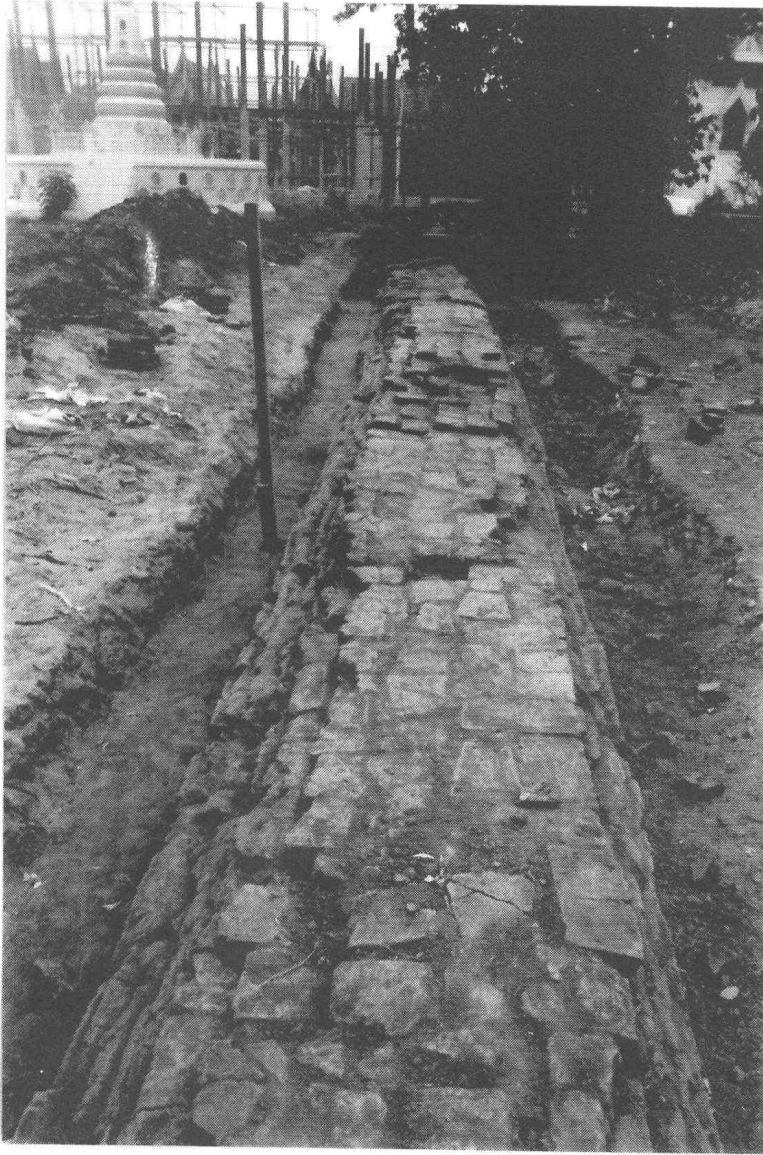
รูปที่ 5 แนวกำแพงแก้วทิศใต้ หลังการขุดแต่ง
(ถ่ายจากทิศตะวันออก)
(ฟิล์ม 5/11)

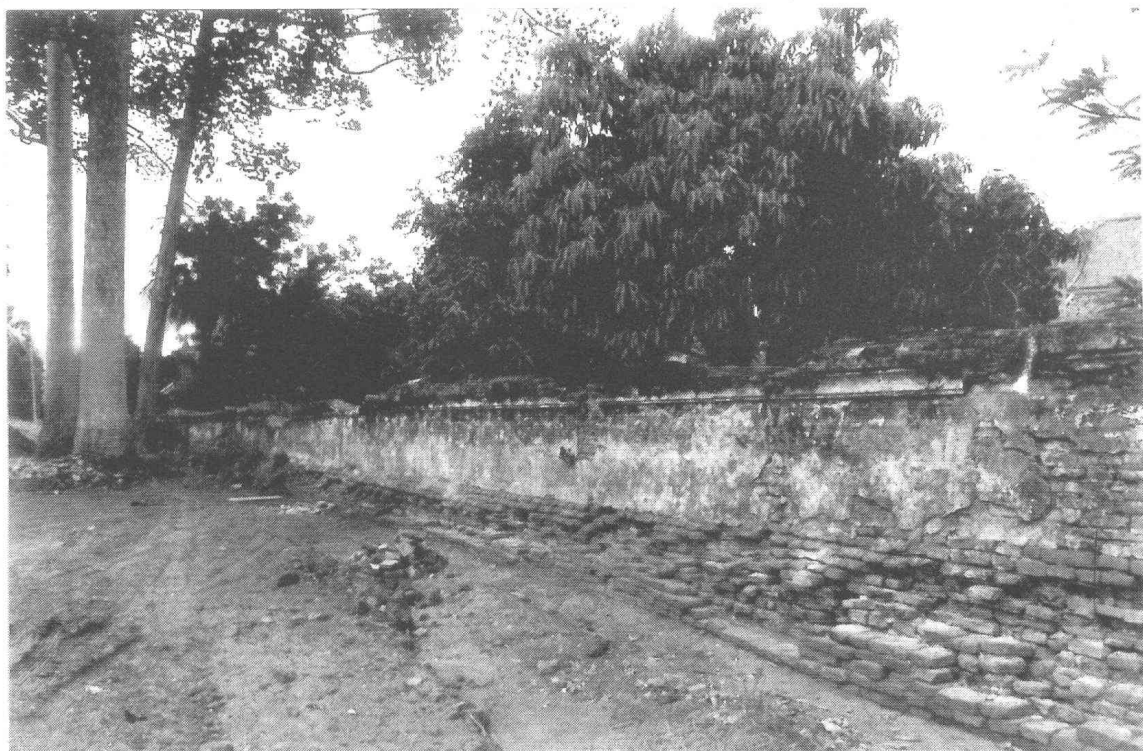
รูปที่ 11 กำแพงแก้วทิศเหนือด้านนอก สภาพก่อนการบูรณะ
(ถ่ายจากทิศตะวันตก)
(ฟิล์ม 6/32)

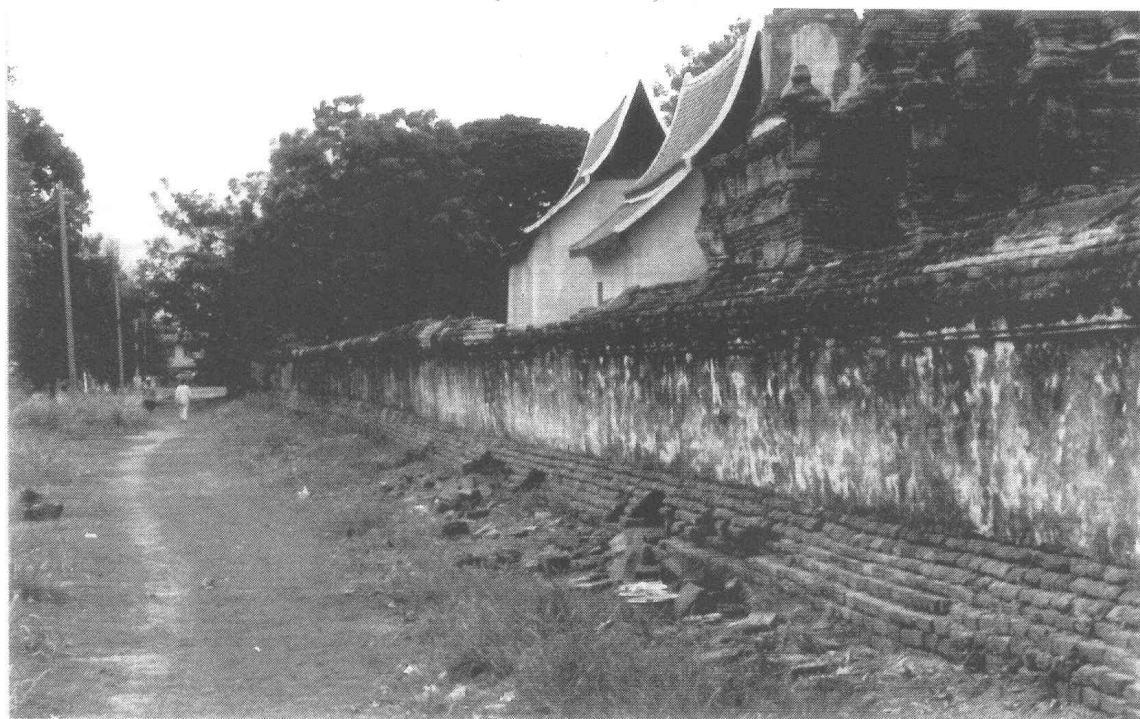
รูปที่ 12 กำแพงแก้วทิศเหนือด้านนอก สภาพก่อนการบูรณะ
(ถ่ายจากทิศตะวันตก)
(ฟิล์ม 6/36)

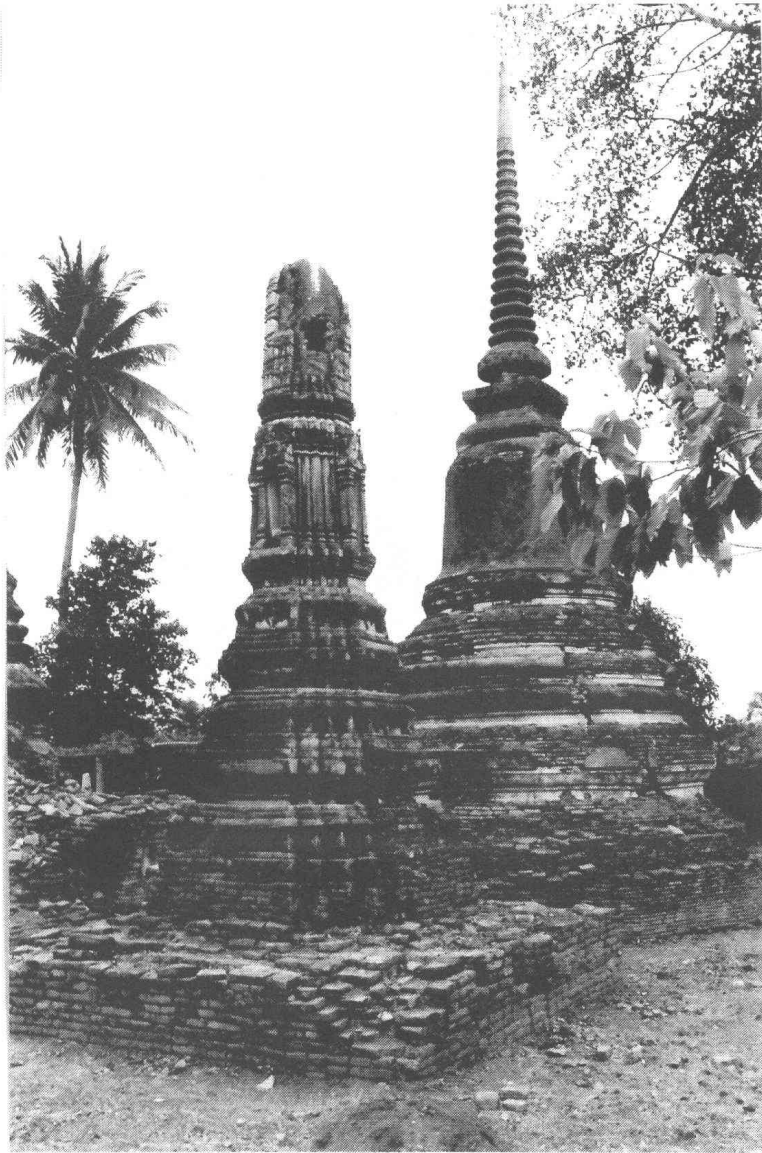
รูปที่ 23 เจดีย์รายหมายเลข 16-17 สภาพก่อนการบูรณะ
ด้านทิศใต้
(ฟิล์ม 2/24)

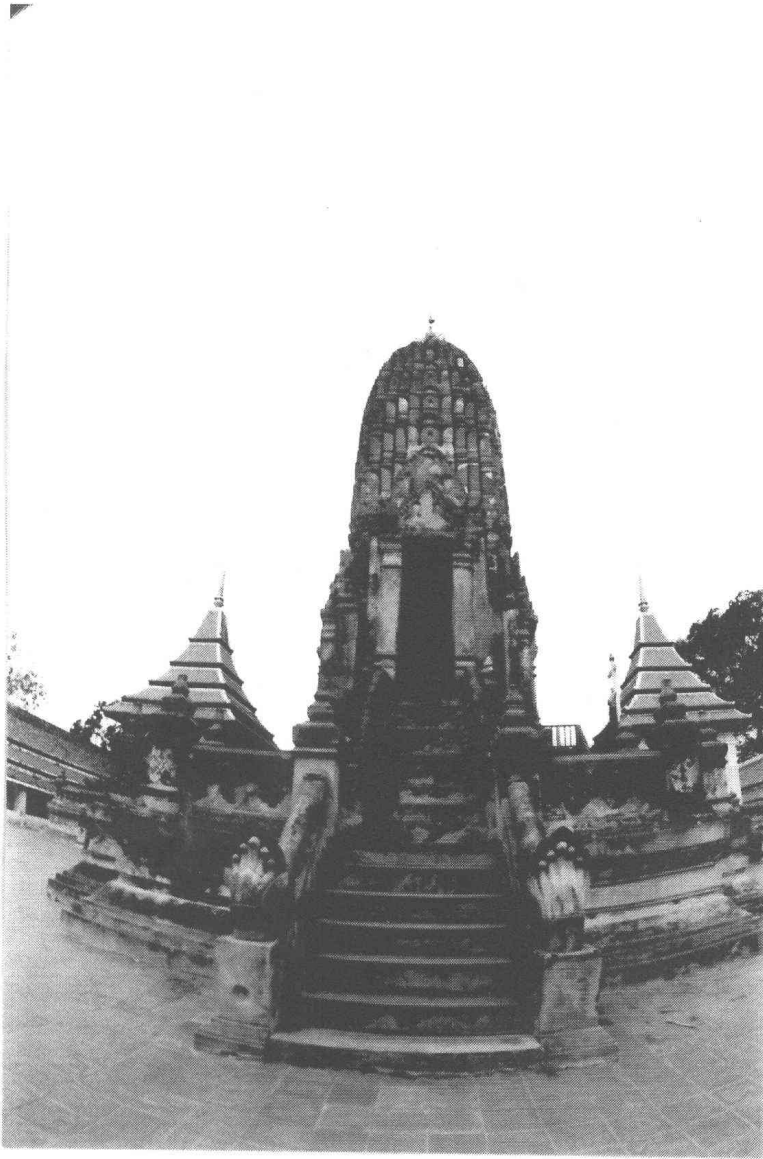
รูปที่ 29 ปรangkัประธาน สภาพก่อนการบูรณะ
ด้านทิศตะวันออก
(ฟิล์ม 4/14)

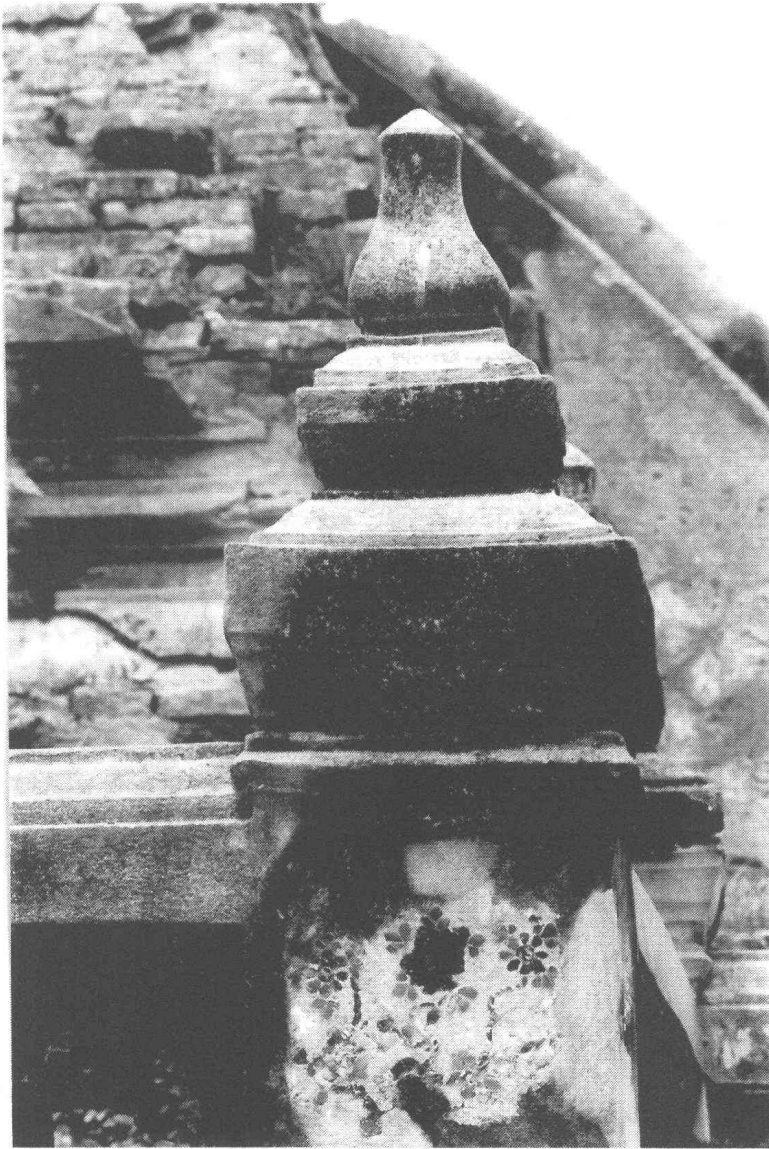
รูปที่ 37 เสากำแพงฐานไพที
สภาพก่อนการบูรณะ
(ฟิล์ม 5/24)

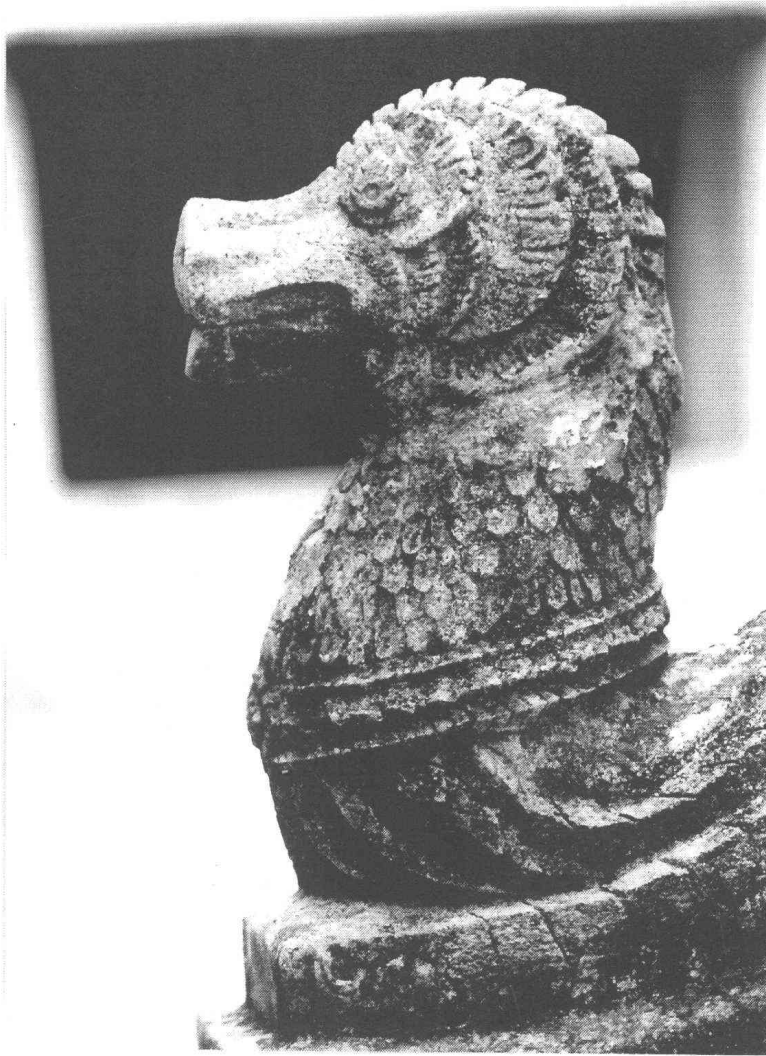
รูปที่ 38 หัวสัตว์ว้าบันไดฐานไพทีทิศตะวันตก
สภาพก่อนการบูรณะ
(ฟิล์ม 5/32)

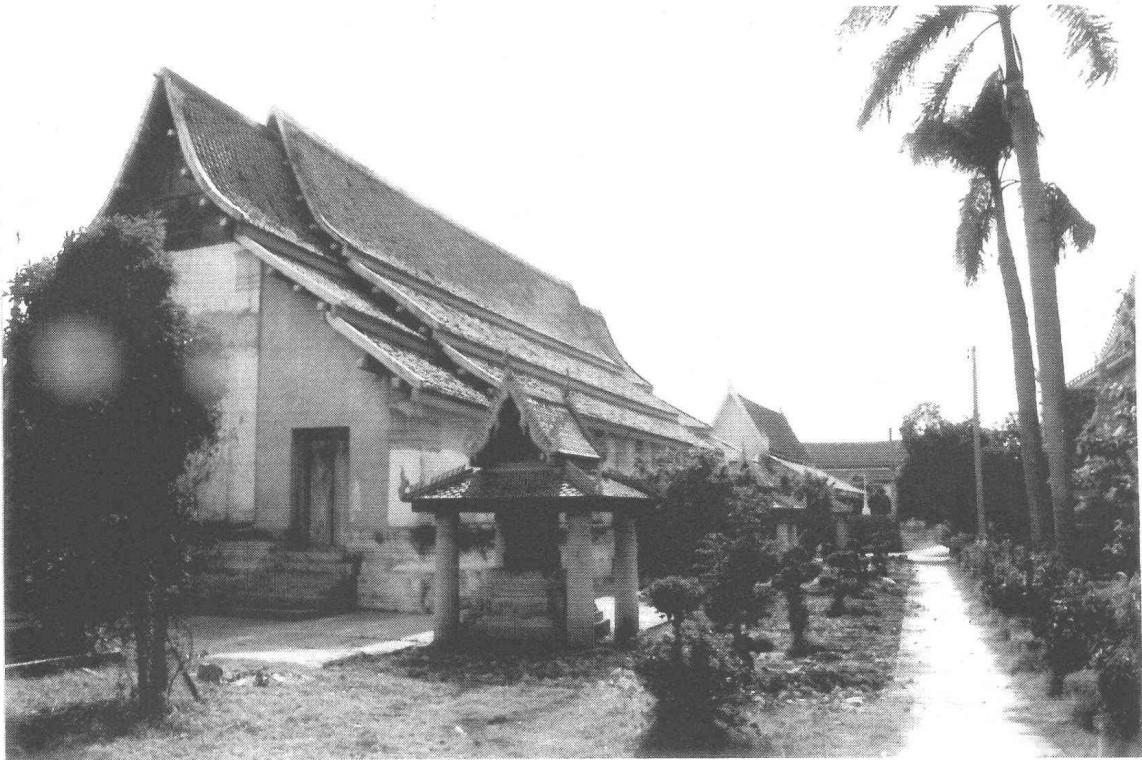
รูปที่ 42 พื้นที่เดินรอบพระอุโบสถ สภาพก่อนการปรับปรุงภูมิทัศน์
ด้านทิศเหนือ (ถ่ายจากทิศตะวันออก)
(ฟิล์ม 12/4)

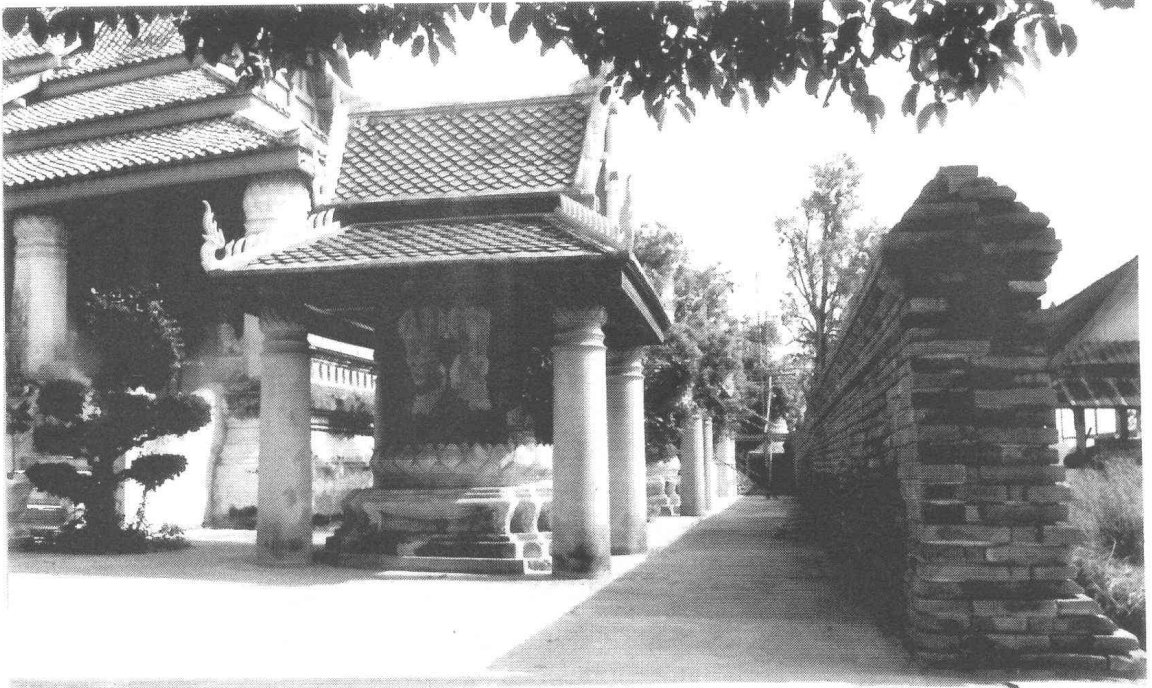
รูปที่ 44 พื้นรอบพระอุโบสถ สภาพก่อนการปรับปรุงภูมิทัศน์
ด้านทิศตะวันตก (ถ่ายจากทิศเหนือ)

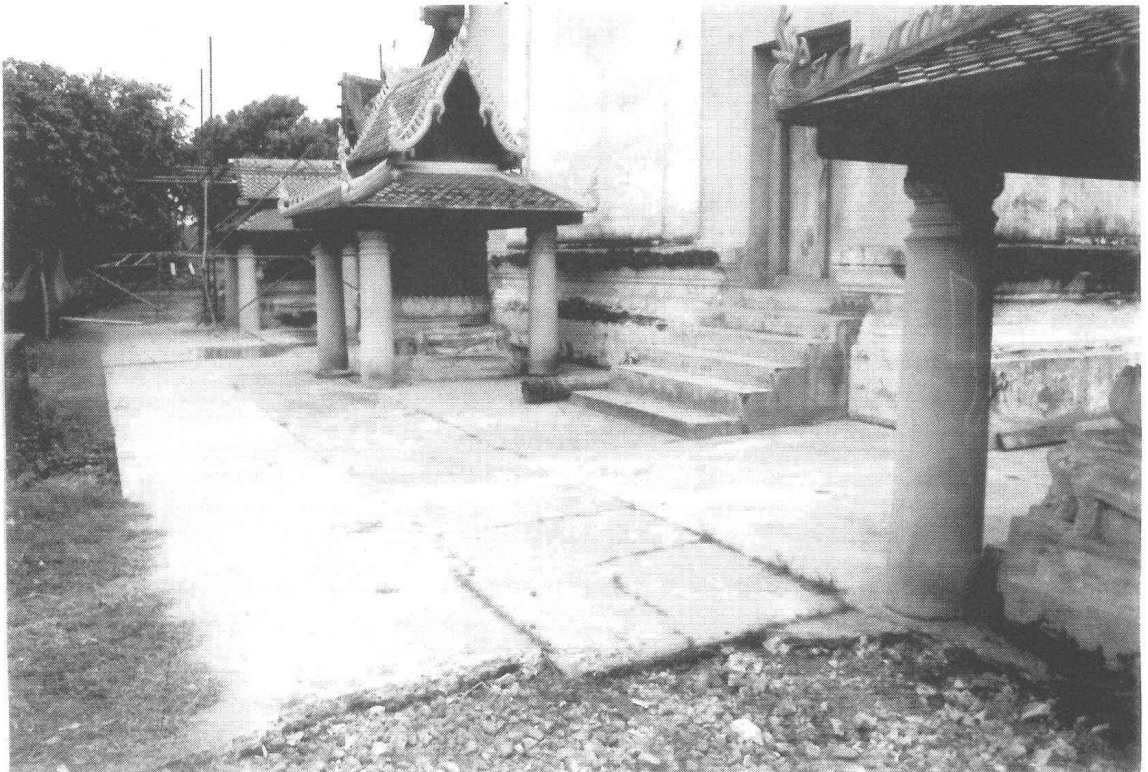
รูปที่ 45 พื้นรอบพระอุโบสถ สภาพก่อนการปรับปรุงภูมิทัศน์
ด้านทิศตะวันออก (ถ่ายจากทิศเหนือ)
(ฟิล์ม 12/7)

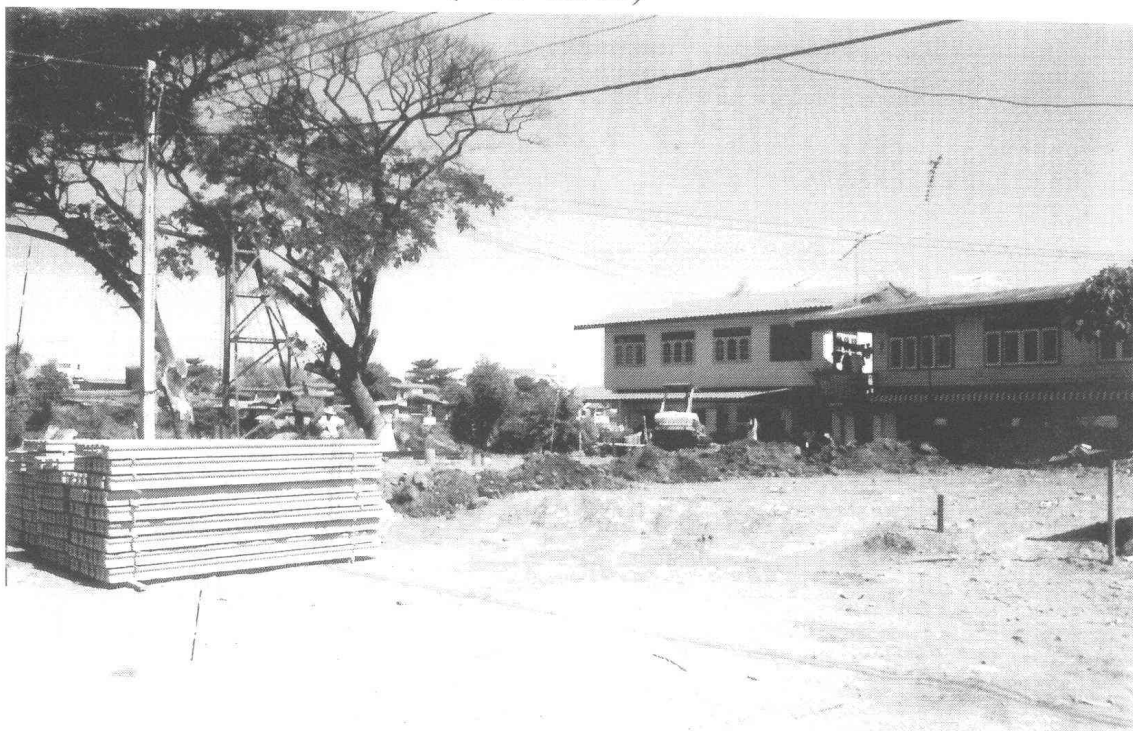
รูปที่ 47 งานพื้นทางเดิน
สภาพก่อนการปรับปรุงภูมิทัศน์
(ฟิล์ม 13/11)

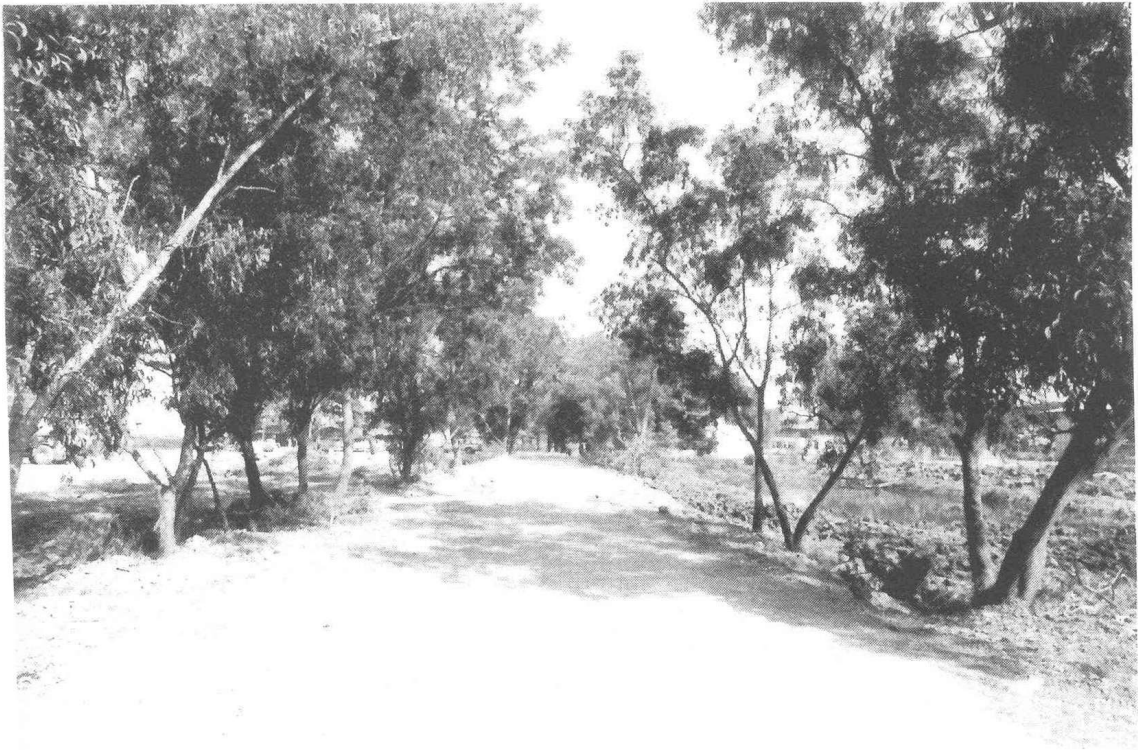
รูปที่ 48 งานอาคารบ้านพักครู
พื้นที่ก่อนการสร้าง
(ฟิล์ม 14/5)

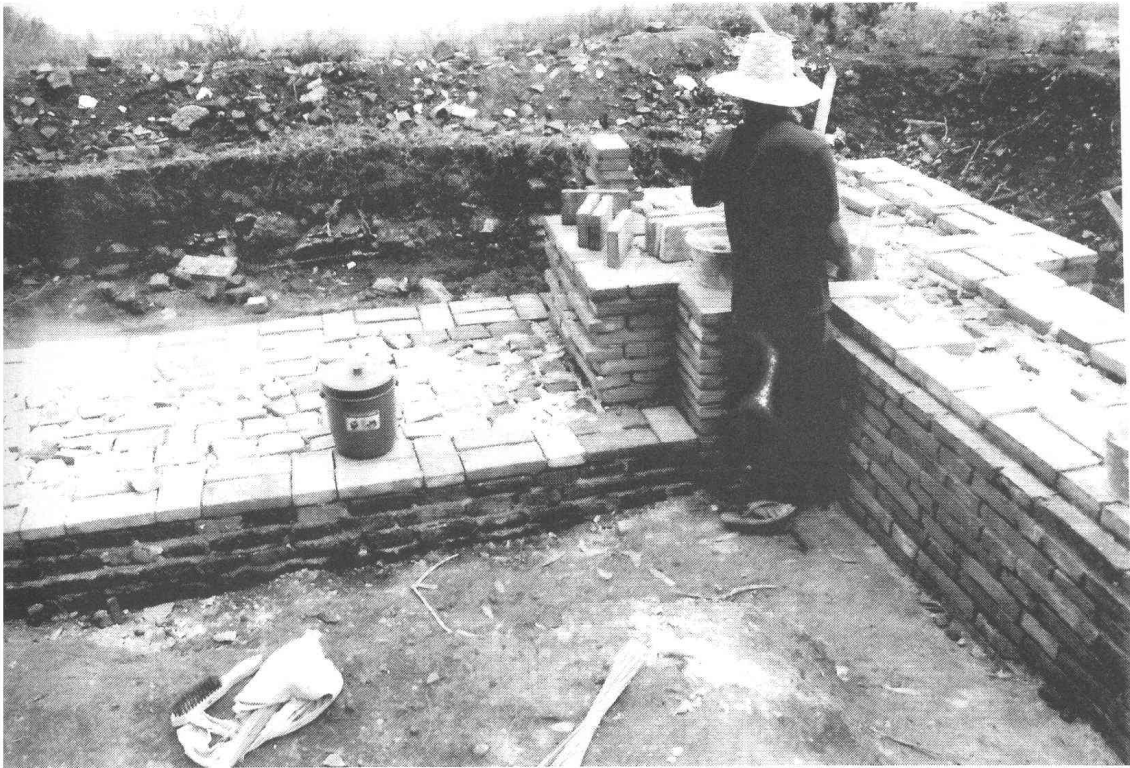
รูปที่ 51 กำแพงแก้วทิศใต้ ขณะทำการบูรณะ (ด้านทิศใต้ด้านนอก)
(ถ่ายจากทิศตะวันออก)
(ฟิล์ม 9/37)

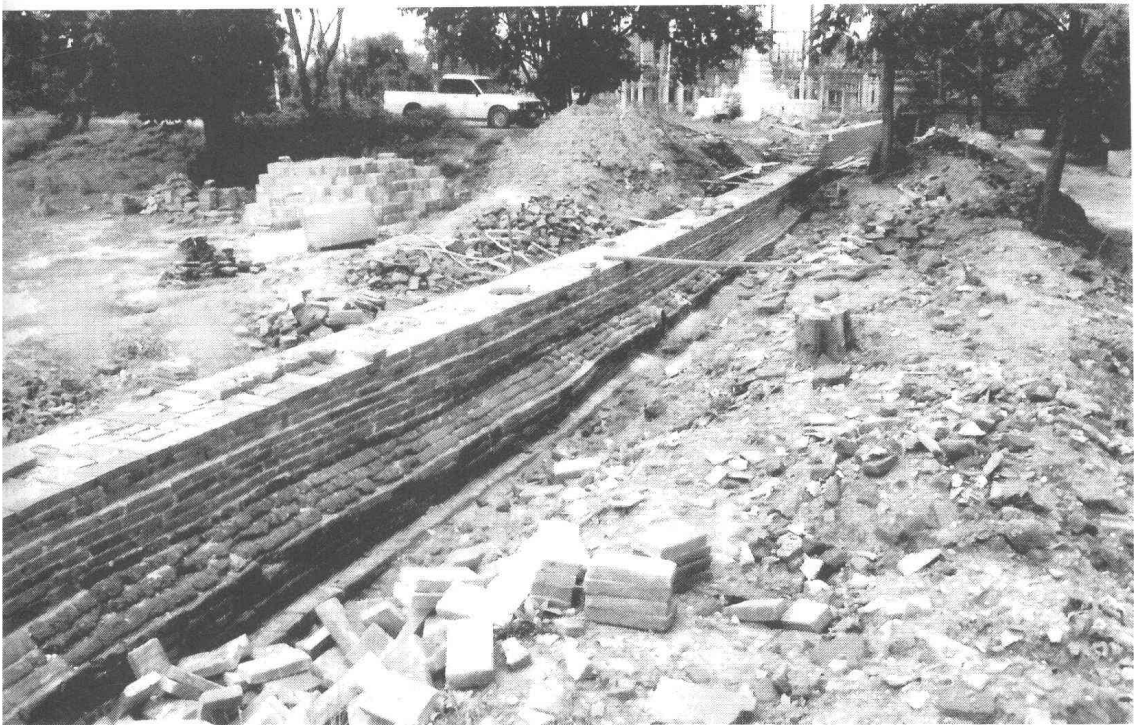
รูปที่ 52 หัวเมื่อกำแพงแก้ว ขณะทำการบูรณะ
ทิศตะวันตกเฉียงใต้
(ฟิล์ม 7/21)

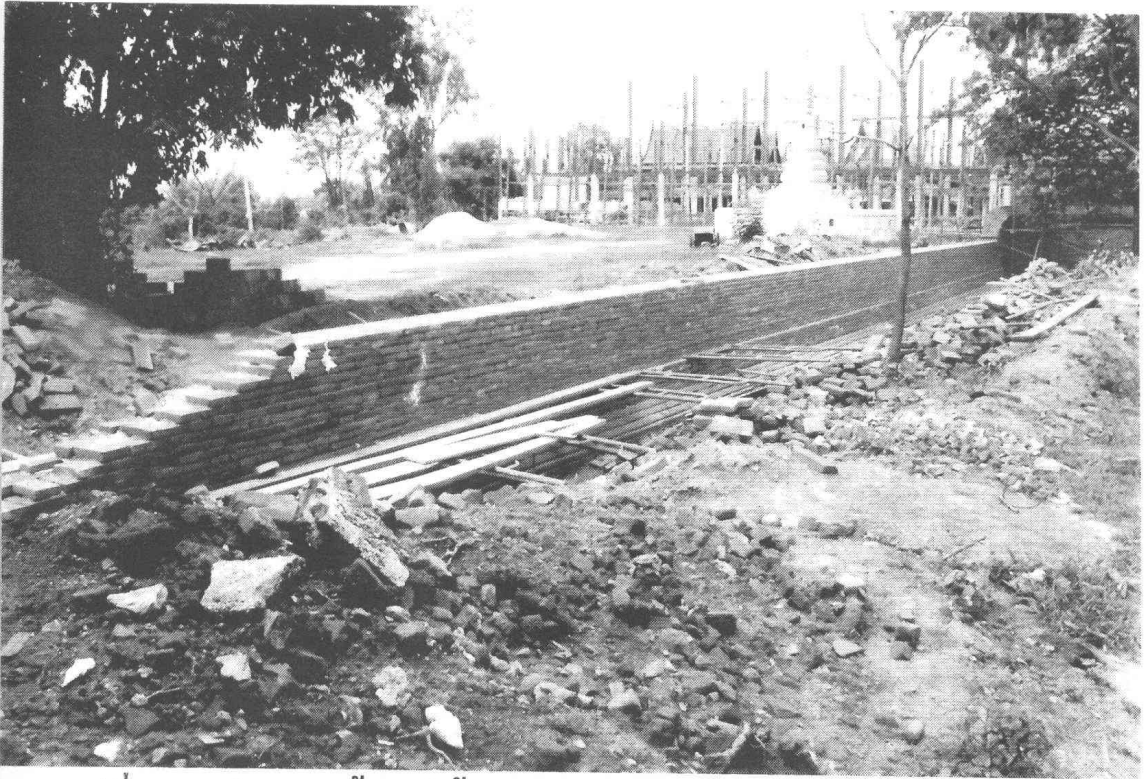
รูปที่ 53 กำแพงแก้วทิศใต้ ขณะทำการบูรณะด้านทิศเหนือ (ด้านใน)
(ถ่ายจากทิศตะวันออก)
(ฟิล์ม 9/14)

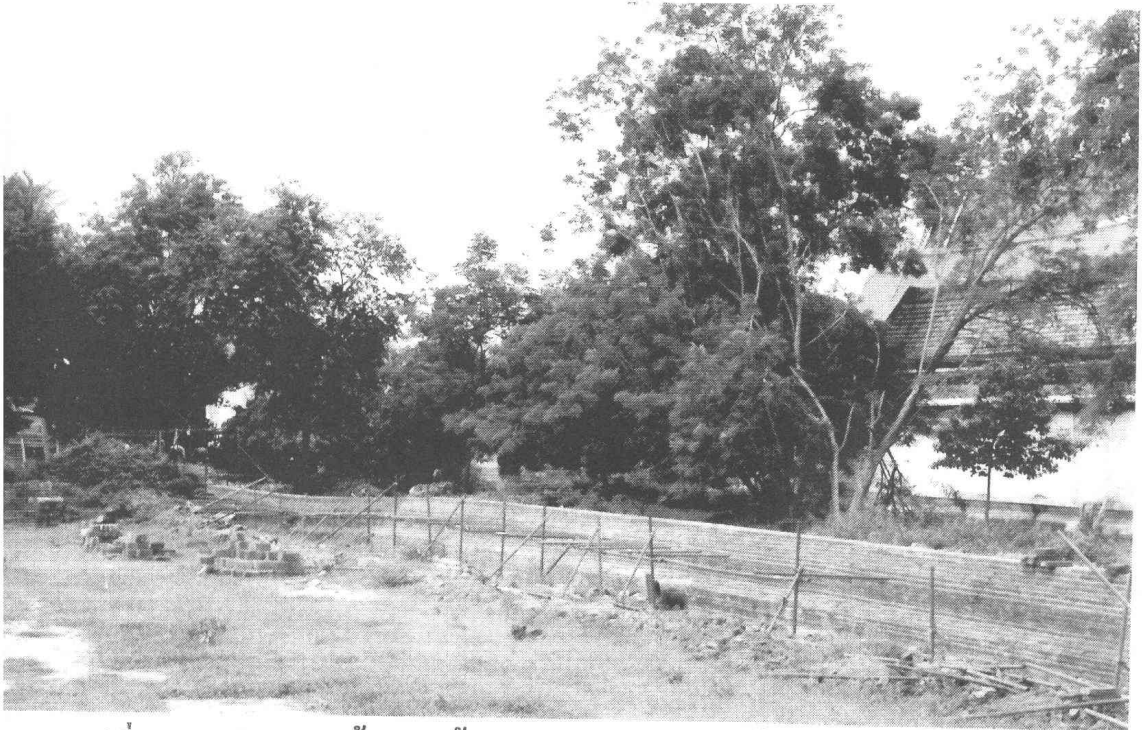
รูปที่ 54 กำแพงแก้วทิศใต้ ขณะทำการบูรณะด้านทิศเหนือ (ด้านใน)
(ถ่ายจากทิศตะวันออก)
(ฟิล์ม 9/12)

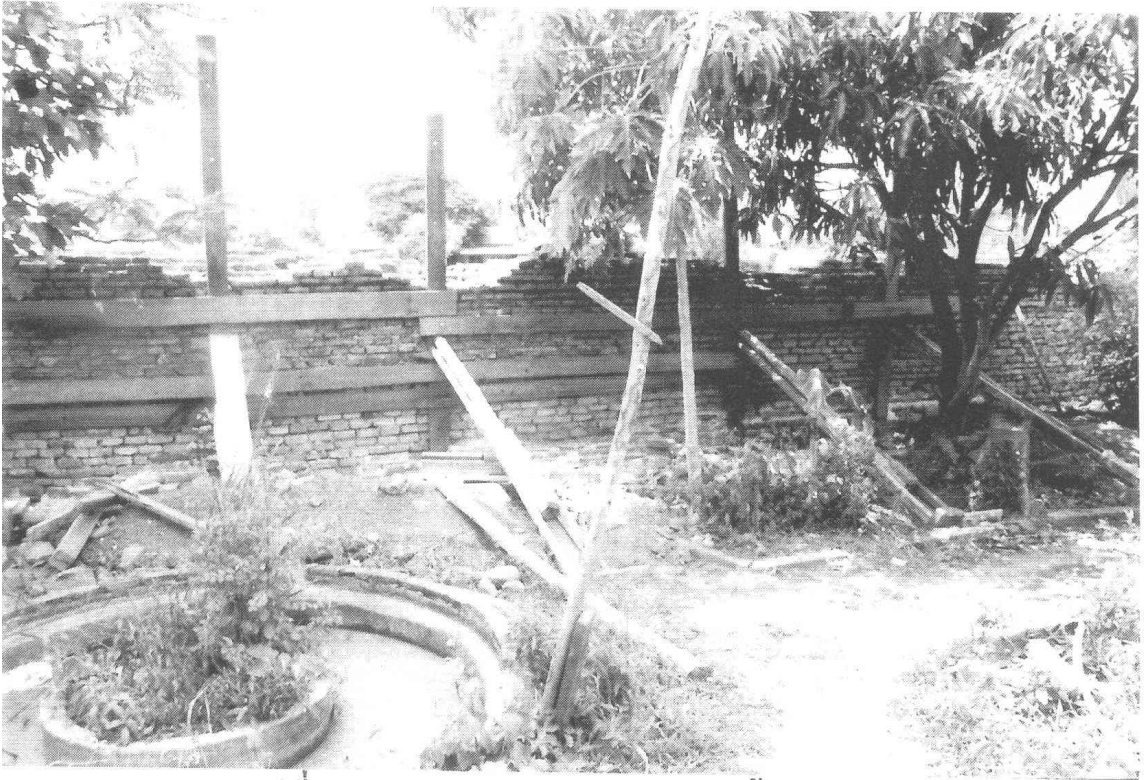
รูปที่ 59 หัวเม็ดกำแพงแก้วทิศตะวันตกเฉียงเหนือ (ด้านนอก)

ขณะทำการบูรณะ

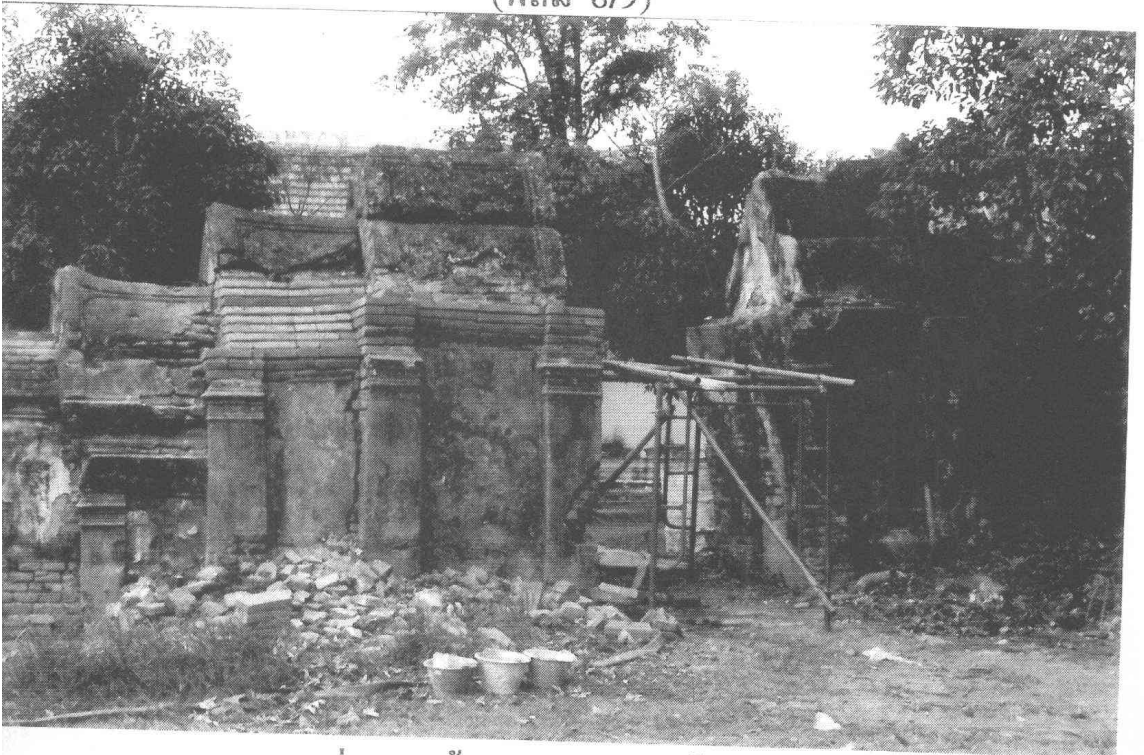
รูปที่ 60 การปรับดีดแนวกำแพงแก้วทิศเหนือ
ด้านทิศใต้ (ด้านใน)
(ฟิล์ม 8/9)

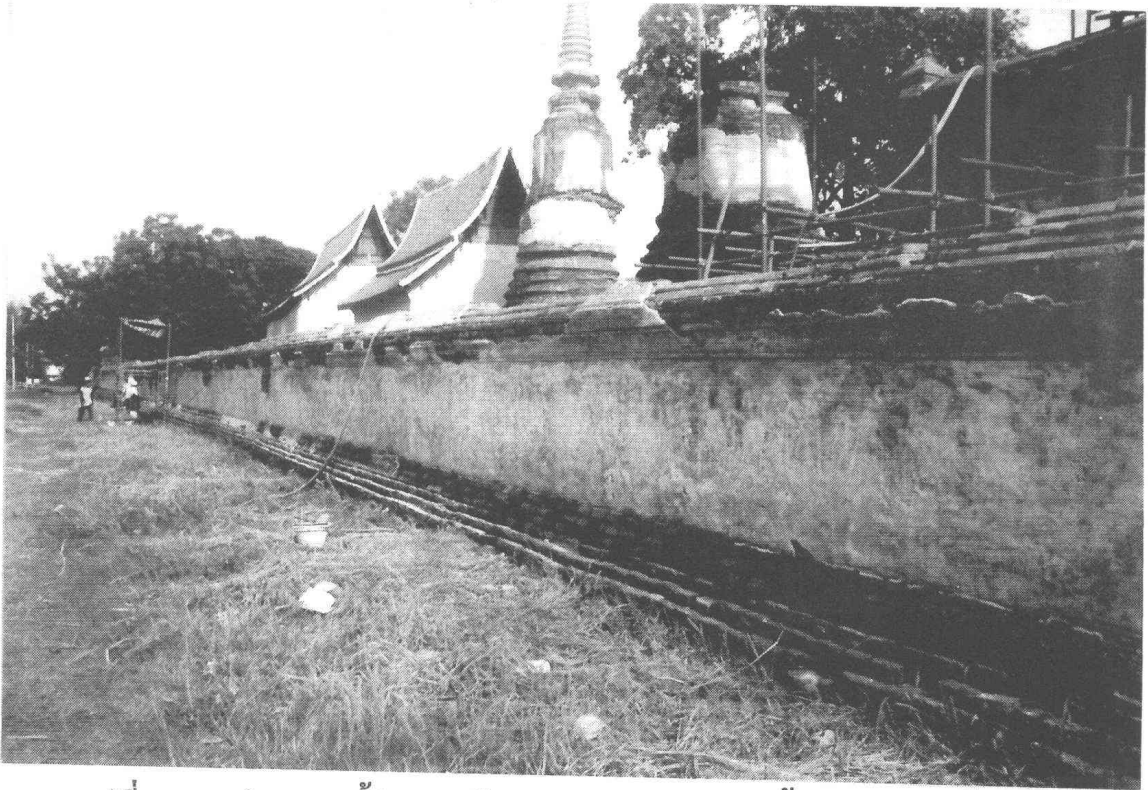
รูปที่ 61 ชุ่มประตูกำแพงแก้วทิศเหนือ
ขณะทำการบูรณะด้านทิศเหนือ (ด้านนอก)
(ฟิล์ม 6/33)

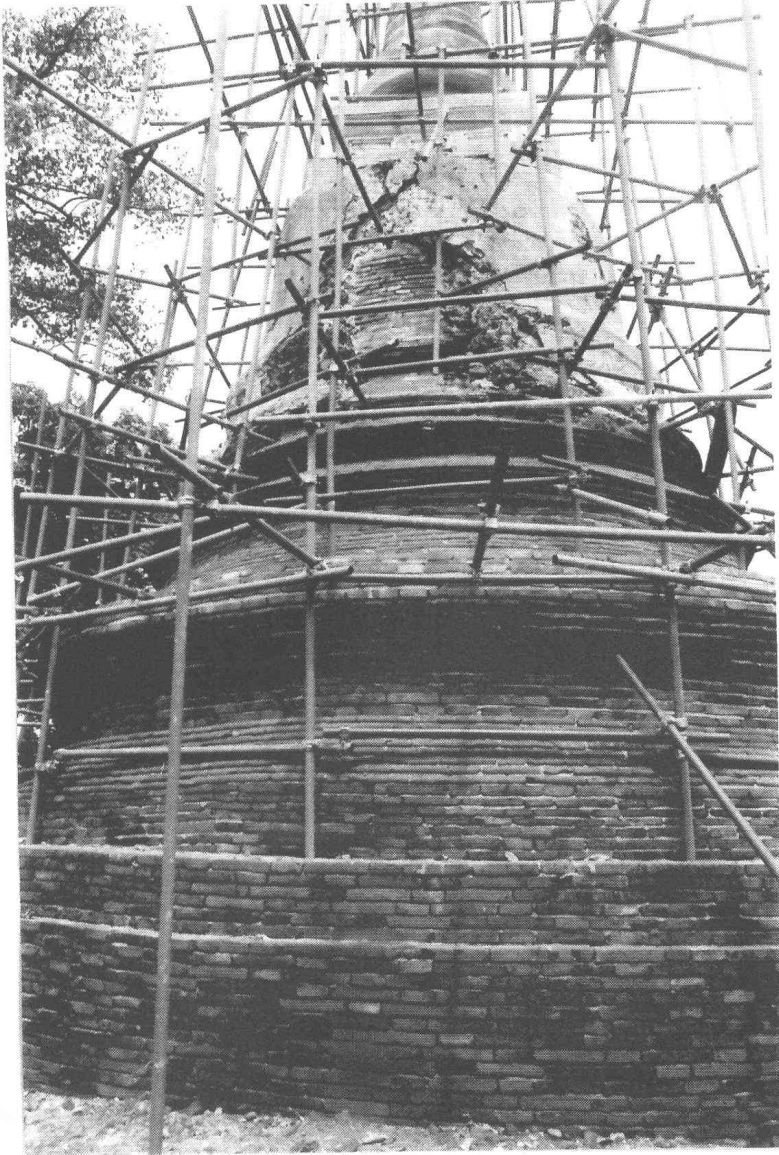
รูปที่ 65 เจดีย์รายหมายเลข 4
ขณะทำการบูรณะ
(ฟิล์ม 9/21)

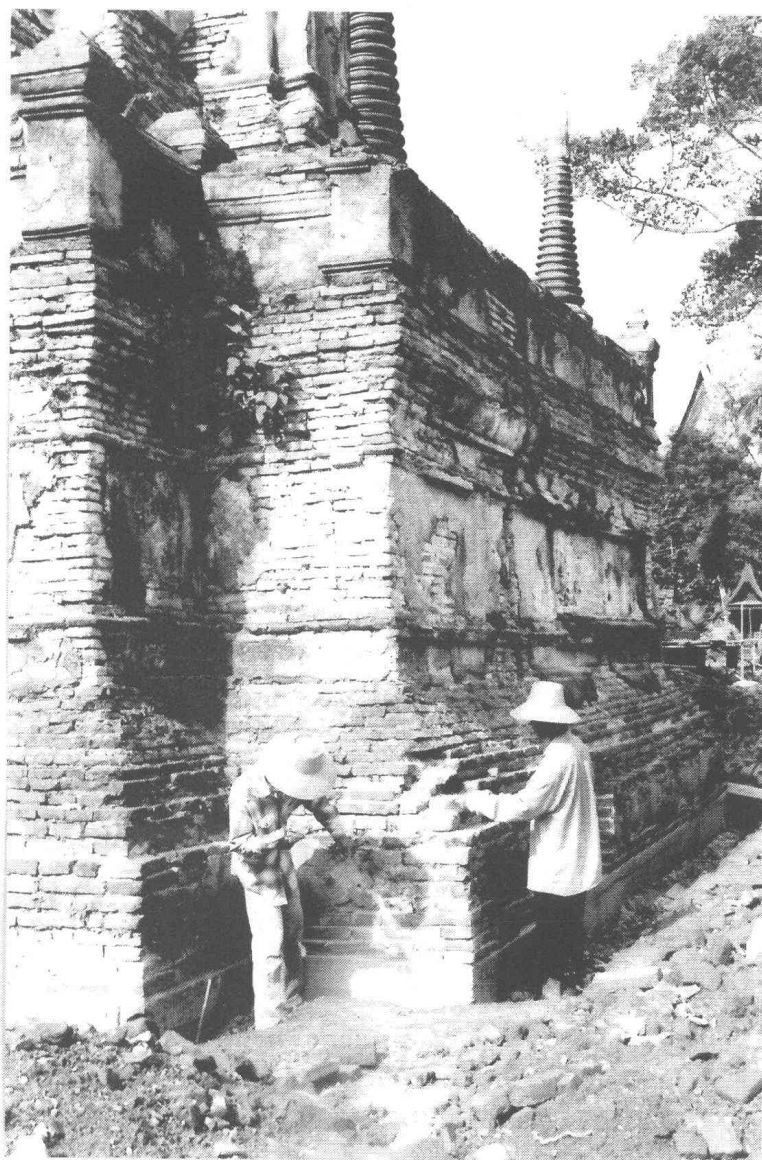
รูปที่ 68 เจดีย์รายหมายเลข 5
ขณะทำการบูรณะ
(ฟิล์ม 9/27)

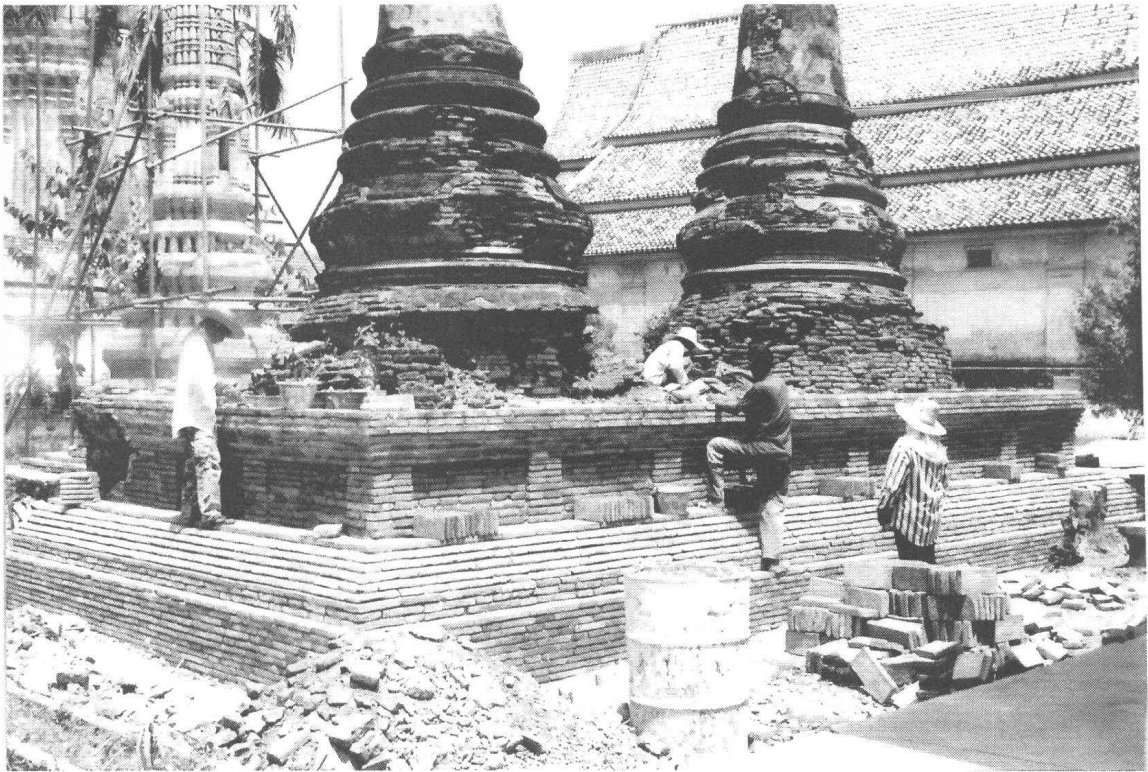
รูปที่ 78 เจดีย์รายหมายเลข 18-19
ขณะทำการบูรณะส่วนฐาน
(ฟิล์ม 6/3)

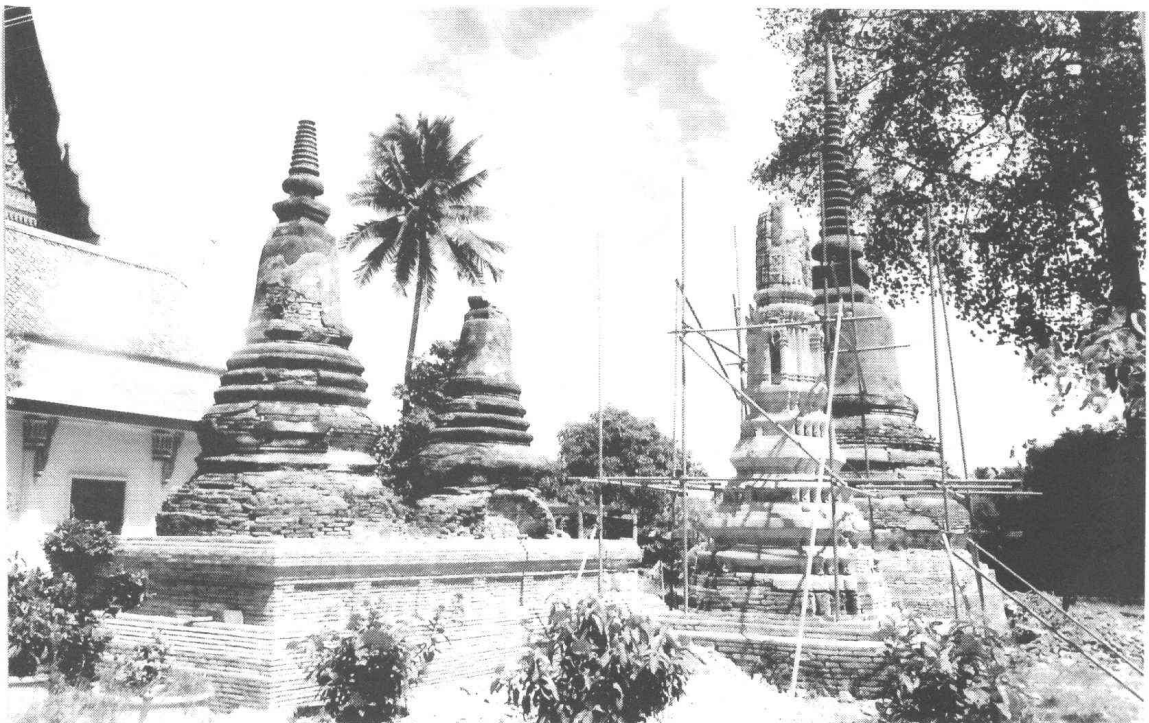
รูปที่ 79 เจดีย์รายหมายเลข 18-19
ขณะทำการบูรณะ
(ฟิล์ม 8/17)

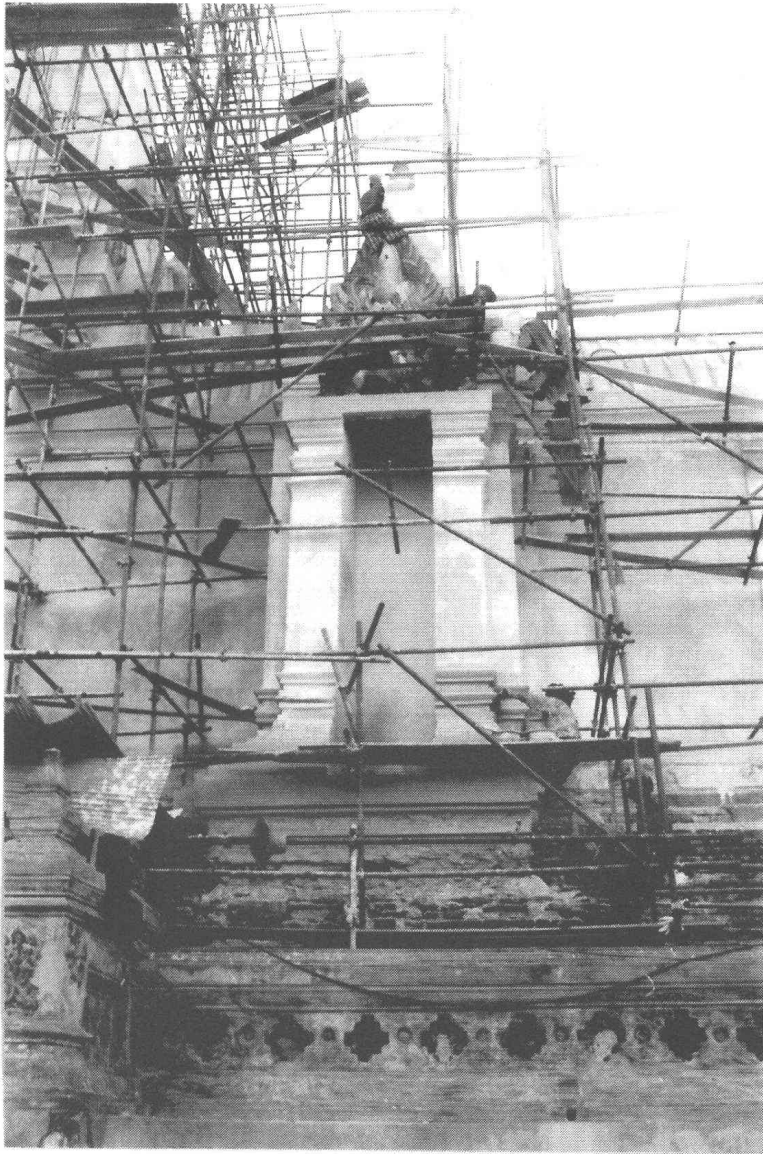
รูปที่ 86 ปรากฏประธาน
ขณะทำการบูรณะส่วนของตรีมุข ด้านทิศเหนือ
(ฟิล์ม 18/20)

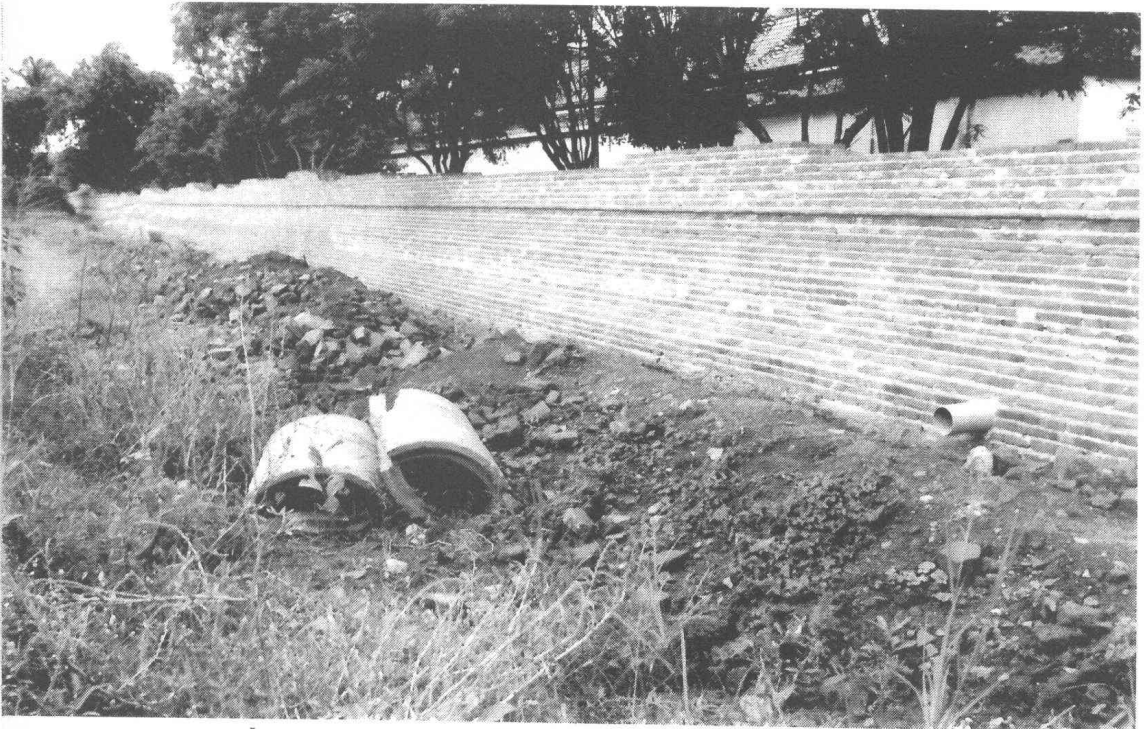
รูปที่ 124 กำแพงแก้วทิศใต้ด้านใน หลังการบูรณะ
(ถ่ายจากทิศตะวันออก)
(ฟิล์ม 10/29)
