รายงานการบูรณะและปรับปรุงภูมิทัศน์โบราณสถานวัดพุทธโฆศาราม
ตำบลสำเภาล้อม อำเภอพระนครศรีอยุธยา จ.พระนครศรีอยุธยา
ปีงบประมาณ 2541

สำนักงานโบราณคดีและพิพิธภัณฑสถานแห่งชาติที่ 3
พระนครศรีอยุธยา

ห้างหุ้นส่วนจำกัด สรศักดิ์ก่อสร้าง

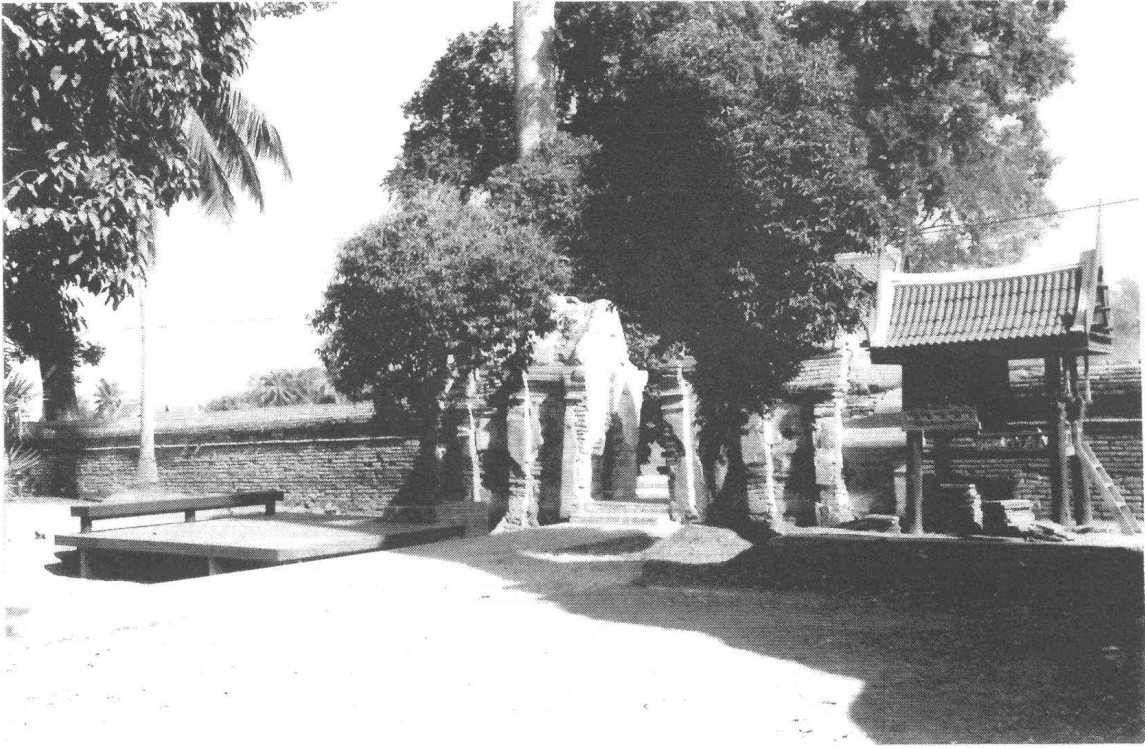
รูปที่ 129 กำแพงแก้วทิศเหนือด้านนอก หลังการบูรณะ
(ถ่ายจากทิศตะวันออก)
(ฟิล์ม 10/9)

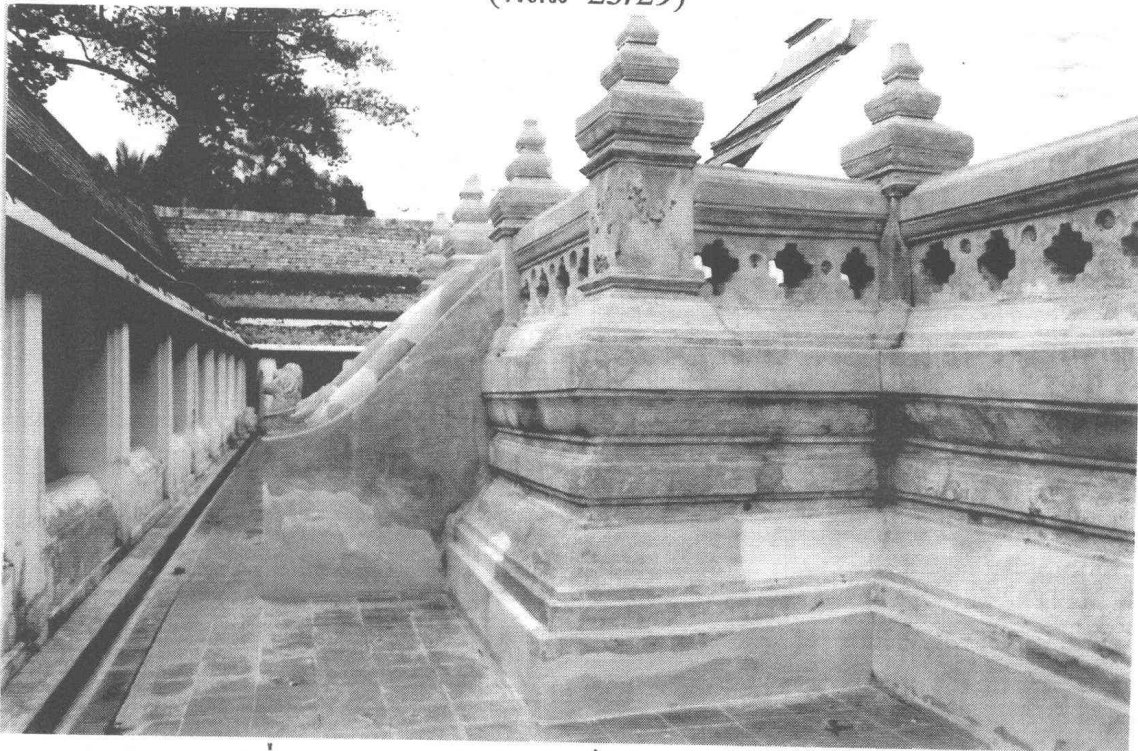
รูปที่ 170 ฐานไพทีปรางค์ประธาน
หลังการบูรณะ
(ฟิล์ม 25/29)

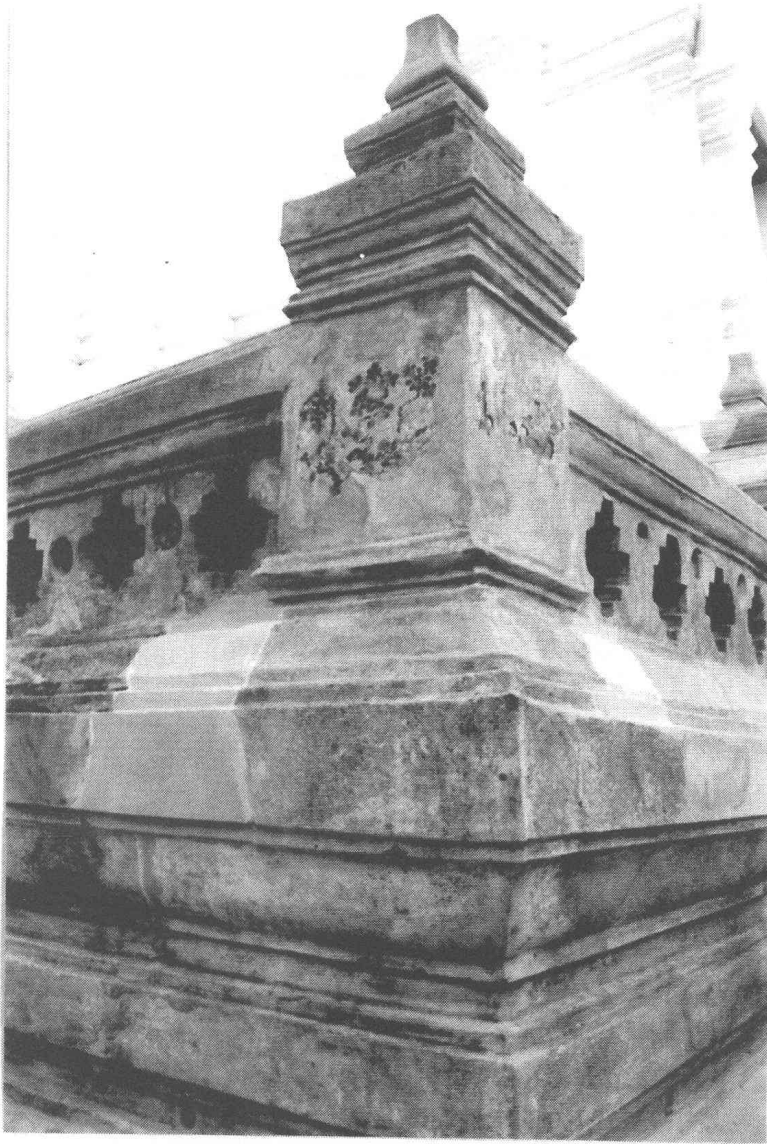
รูปที่ 173 เสากำแพงฐานไพที
หลังการบูรณะ
(ฟิล์ม 25/31)

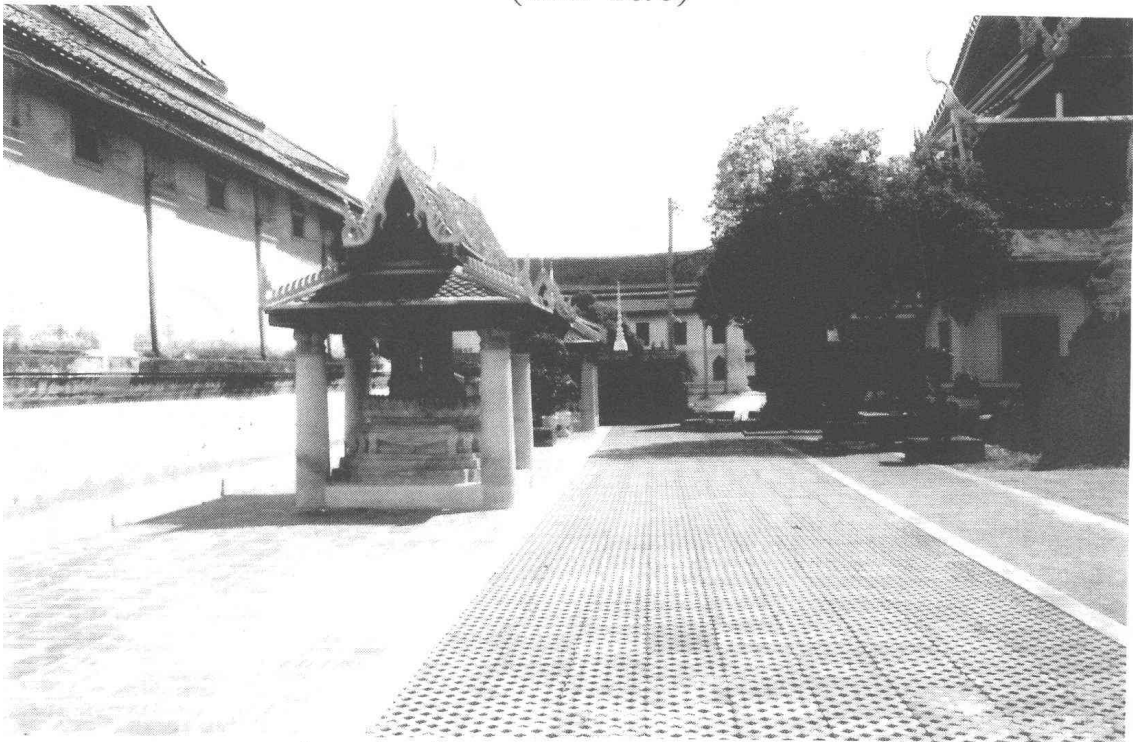
รูปที่ 175 พื้นทางเดิน หลังการปรับปรุงภูมิทัศน์
ด้านทิศเหนือของพระอุโบสถ
(ฟิล์ม 20/6)

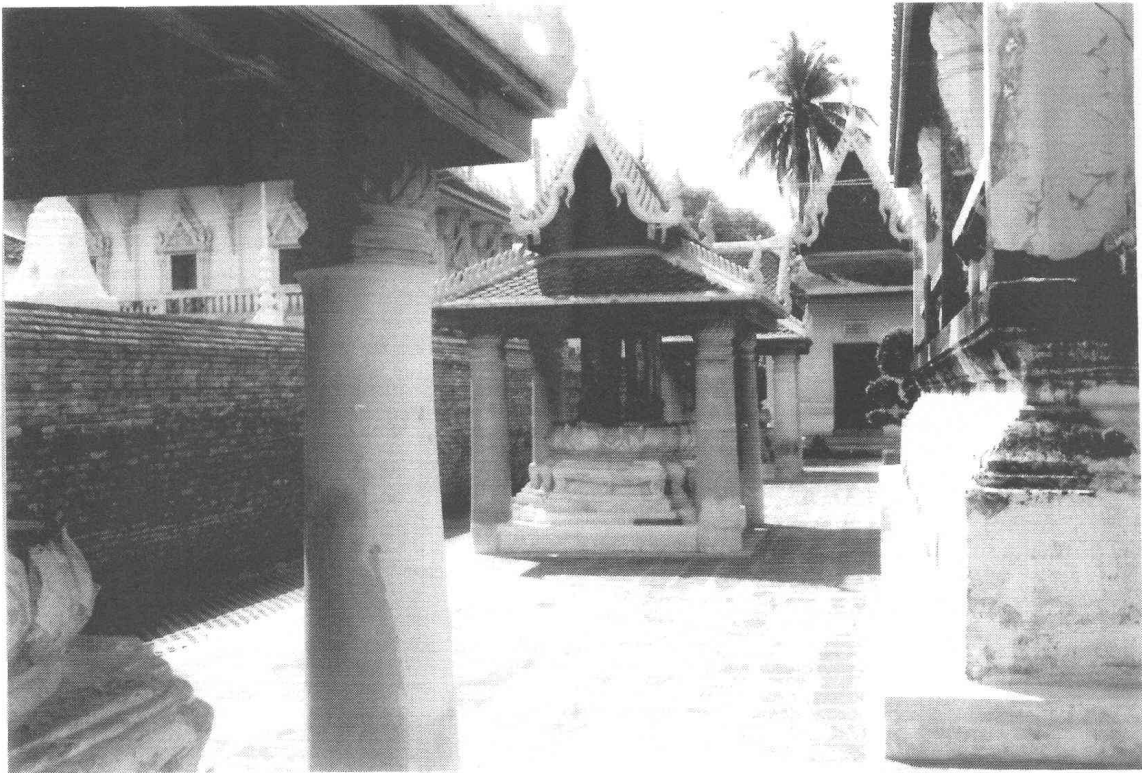
รูปที่ 176 พื้นทางเดิน หลังการปรับปรุงภูมิทัศน์
ด้านทิศเหนือของพระอุโบสถ
(ถ่ายจากทิศตะวันออก) (ฟิล์ม 20/10)

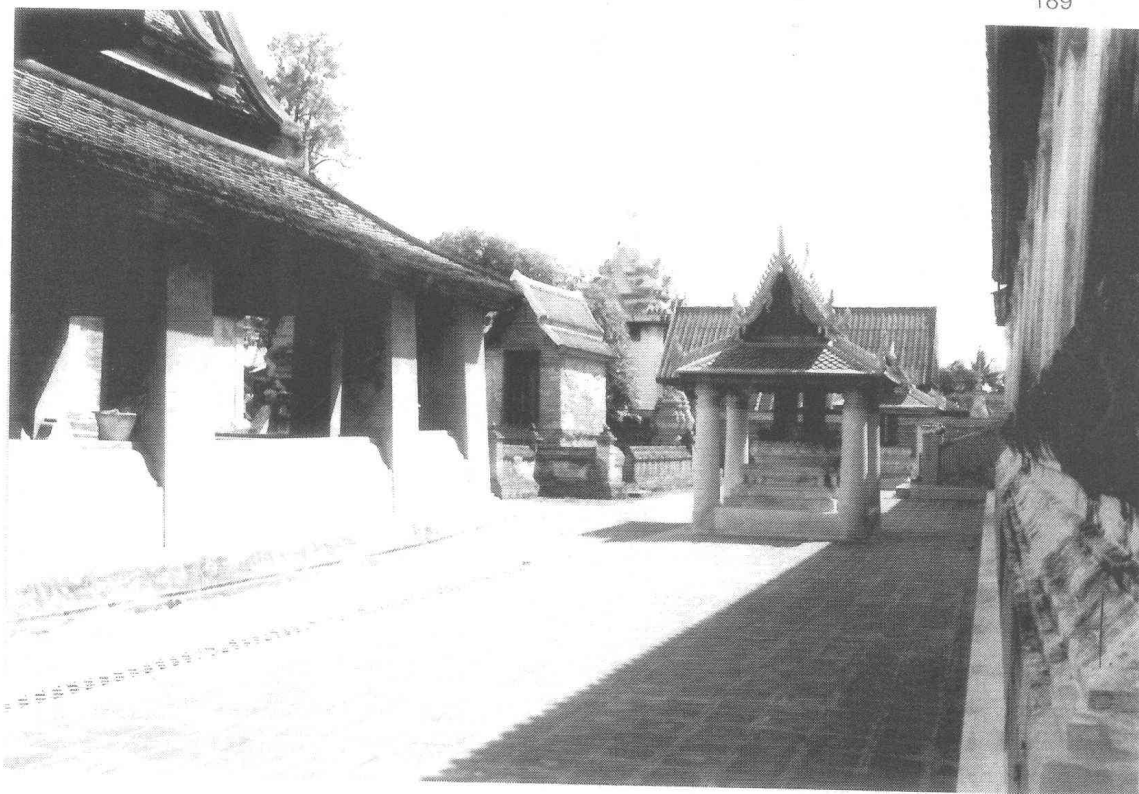
รูปที่ 178 พื้นทางเดิน หลังการปรับปรุงภูมิทัศน์
ด้านทิศใต้ของพระอุโบสถ
(ถ่ายจากทิศตะวันตก) (ฟิล์ม 20/13)

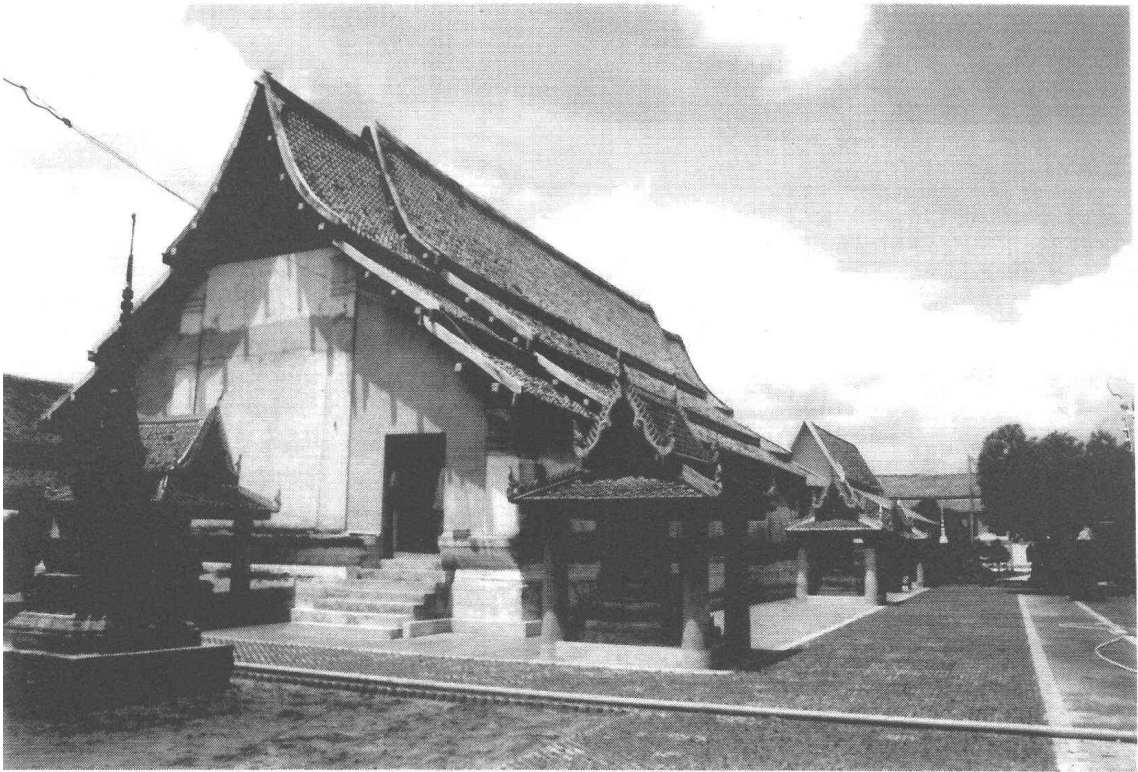
รูปที่ 180 พื้นทางเดิน หลังการปรับปรุงภูมิทัศน์
ด้านทิศตะวันออกของพระอุโบสถ
(ถ่ายจากทิศใต้) (ฟิล์ม 20/3)

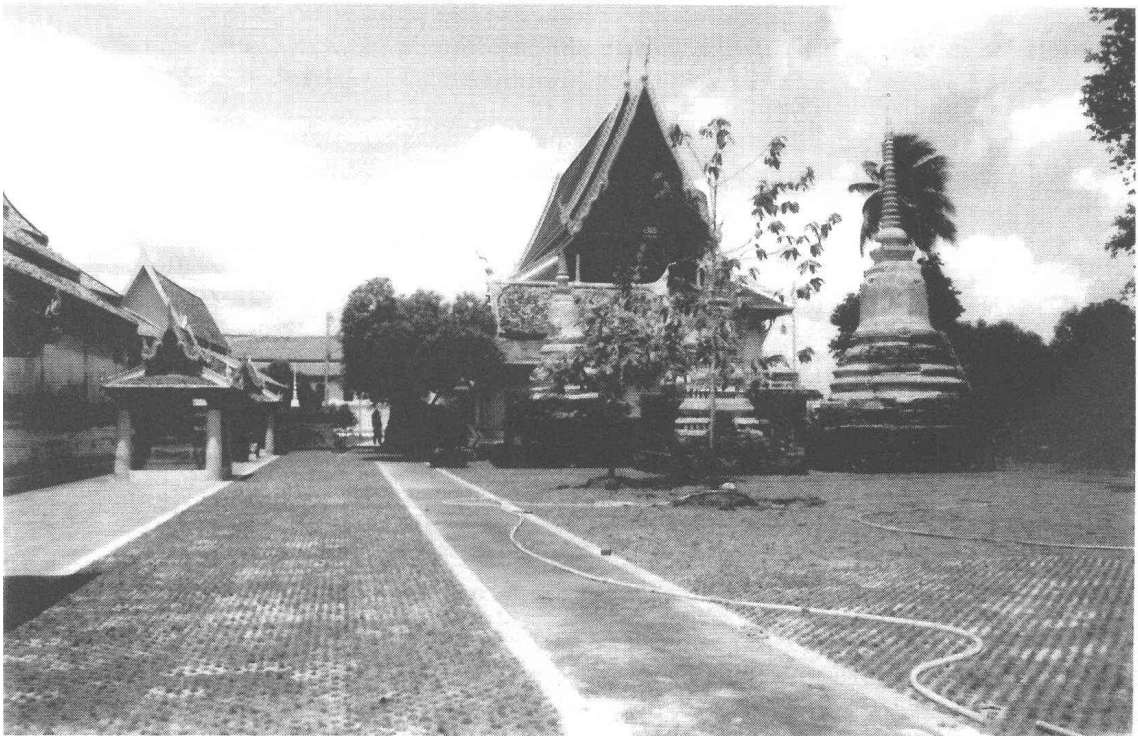
รูปที่ 181 พื้นทางเดิน หลังการปรับปรุงภูมิทัศน์
ด้านทิศเหนือของพระอุโบสถ
(ถ่ายจากทิศตะวันออก) (ฟิล์ม 22/34)

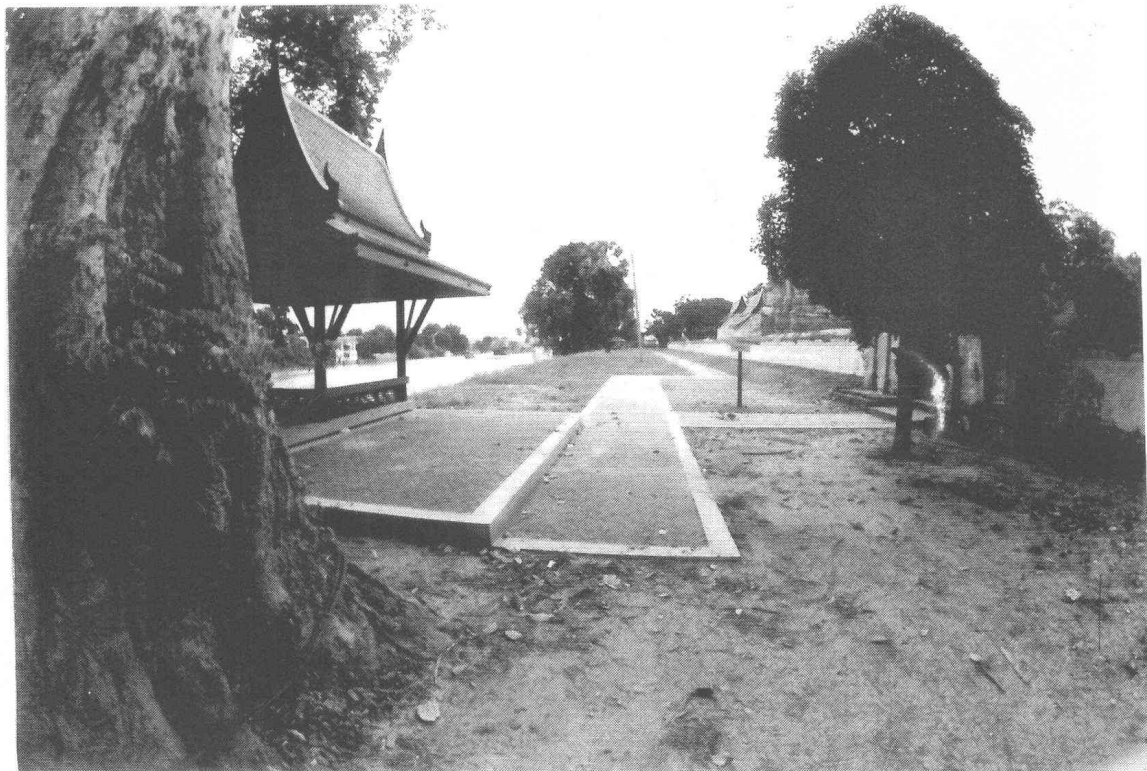
รูปที่ 182 พื้นทางเดิน หลังการปรับปรุงภูมิทัศน์
ด้านทิศเหนือของพระอุโบสถ
(ถ่ายจากทิศตะวันออก) (ฟิล์ม 22/35)

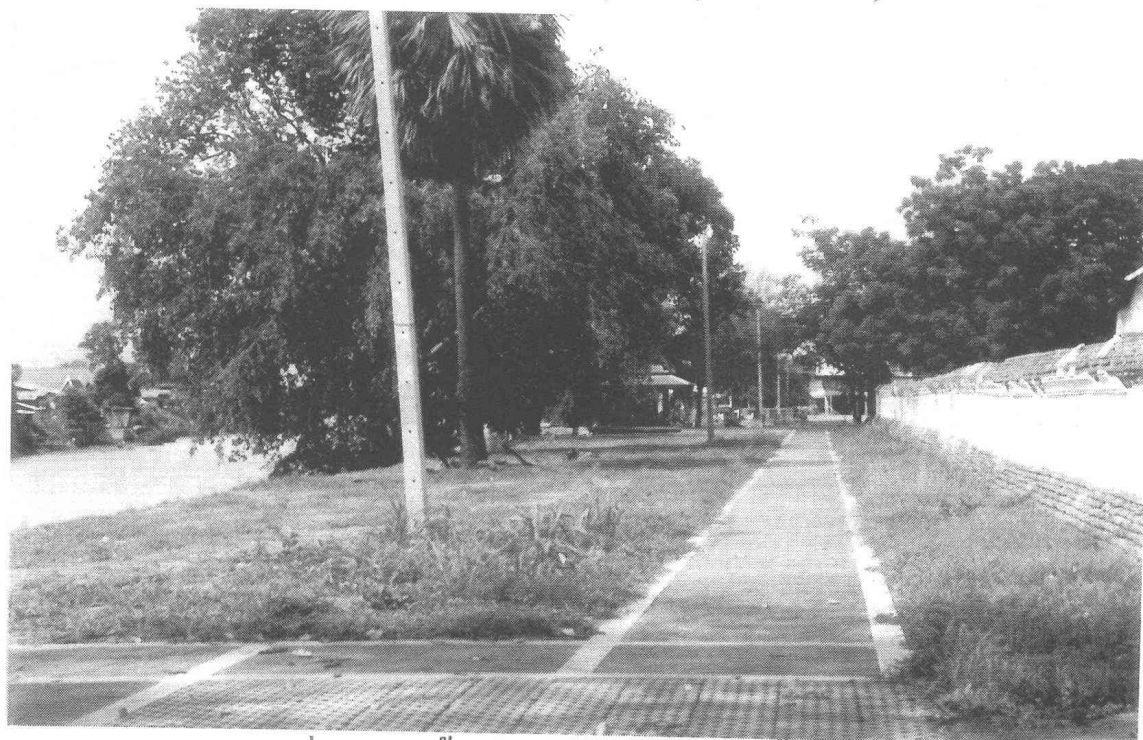
รูปที่ 183 พื้นที่เดินนอกรำแพงแก้วทิศเหนือ
 หลังการปรับปรุงภูมิทัศน์
 (ถ่ายจากทิศตะวันตก) (ฟิล์ม 23/24)

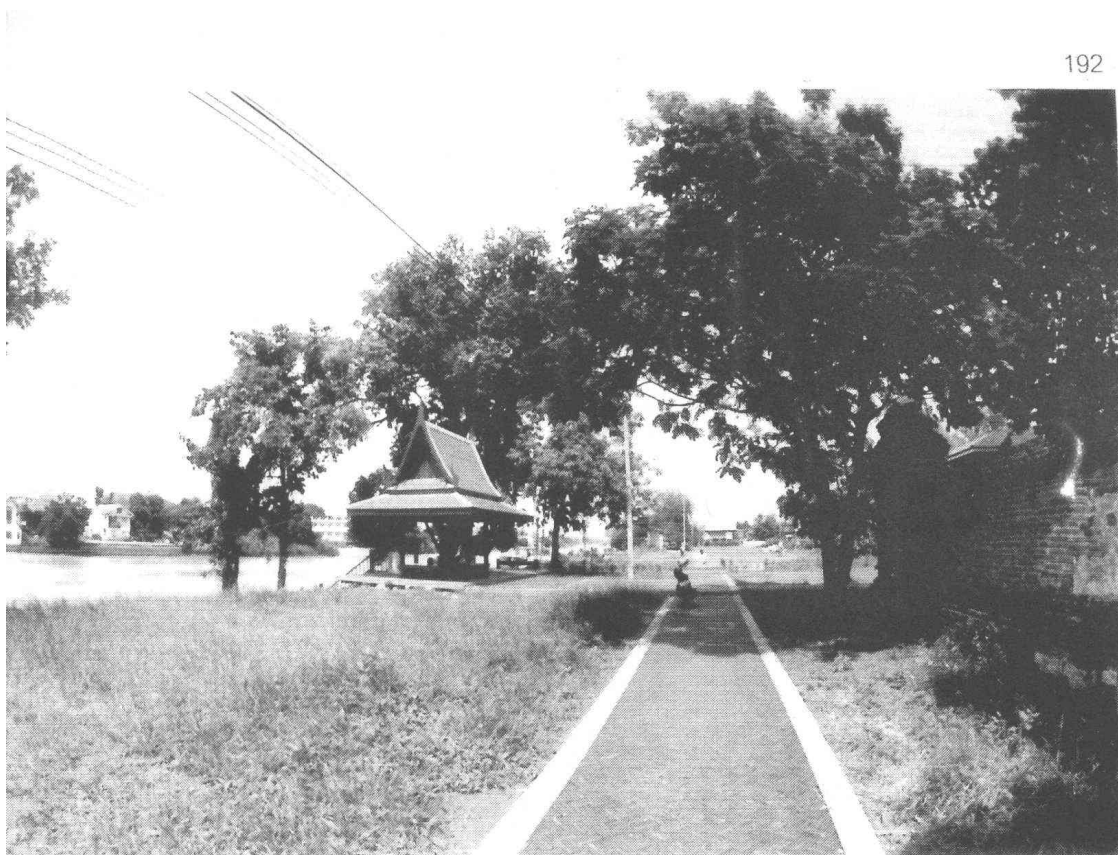
รูปที่ 184 พื้นที่เดินนอกรำแพงแก้วทิศเหนือ
 หลังการปรับปรุงภูมิทัศน์
 (ถ่ายจากทิศตะวันตก) (ฟิล์ม 20/31)

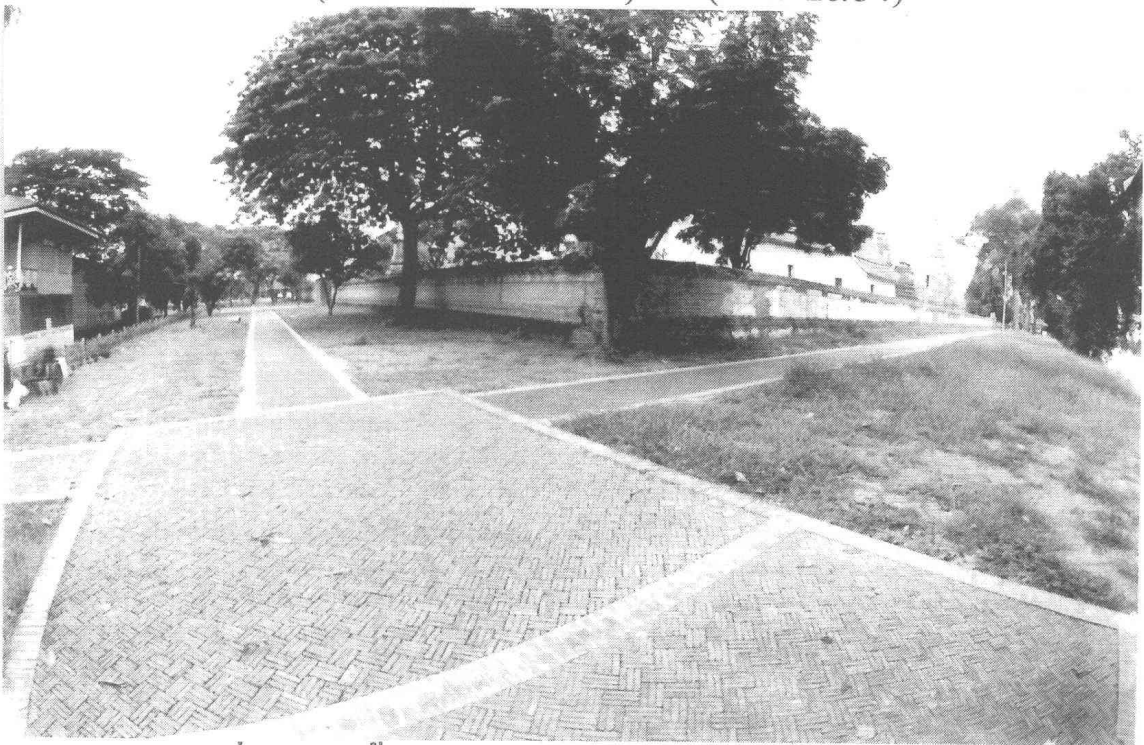
รูปที่ 188 พื้นทางเดินนอกกำแพงแก้วทิศเหนือ
 หลังการปรับปรุงภูมิทัศน์
 (ถ่ายจากทิศตะวันออก) (ฟิล์ม 20/34)

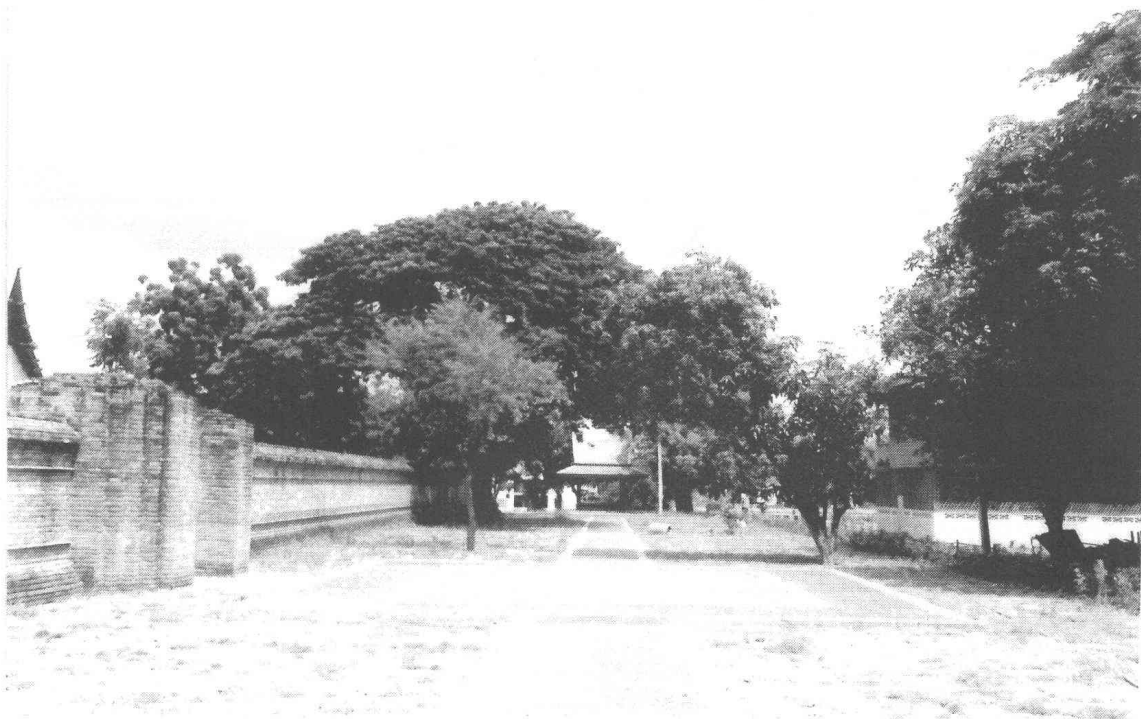
รูปที่ 190 พื้นที่เดินนอกกำแพงแก้วทิศตะวันออก
 หลังการปรับปรุงภูมิทัศน์
 (ถ่ายจากทิศเหนือ) (ฟิล์ม 23/35)

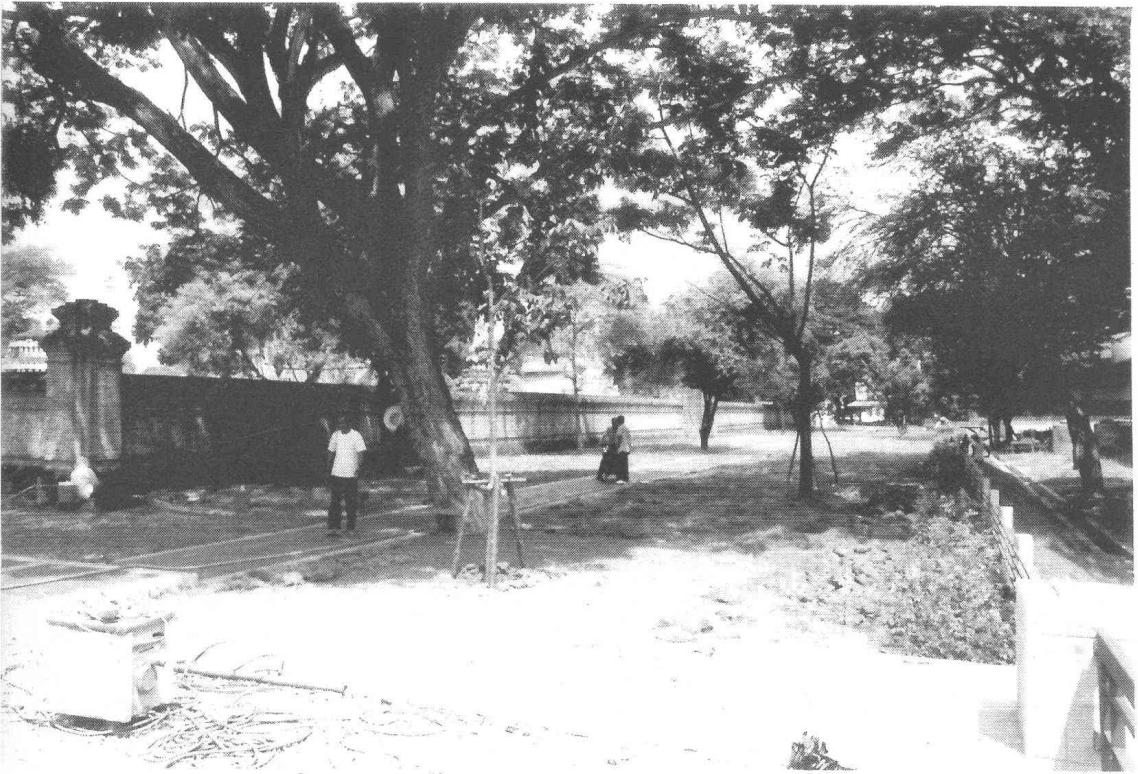
รูปที่ 191 พื้นที่เดินนอกกำแพงแก้วทิศตะวันออก
 หลังการปรับปรุงภูมิทัศน์
 (ถ่ายจากทิศใต้) (ฟิล์ม 23/4)
