รายงานบูรณะ โบราณสถาน
โครงการบูรณะและปรับปรุงสภาพแวดล้อม โบราณสถานกลุ่มคลองสระบัว

วัดหัตถาวาส

ห้างหุ้นส่วนจำกัดพรอนันท์ก่อสร้าง

ปีงบประมาณ 2544

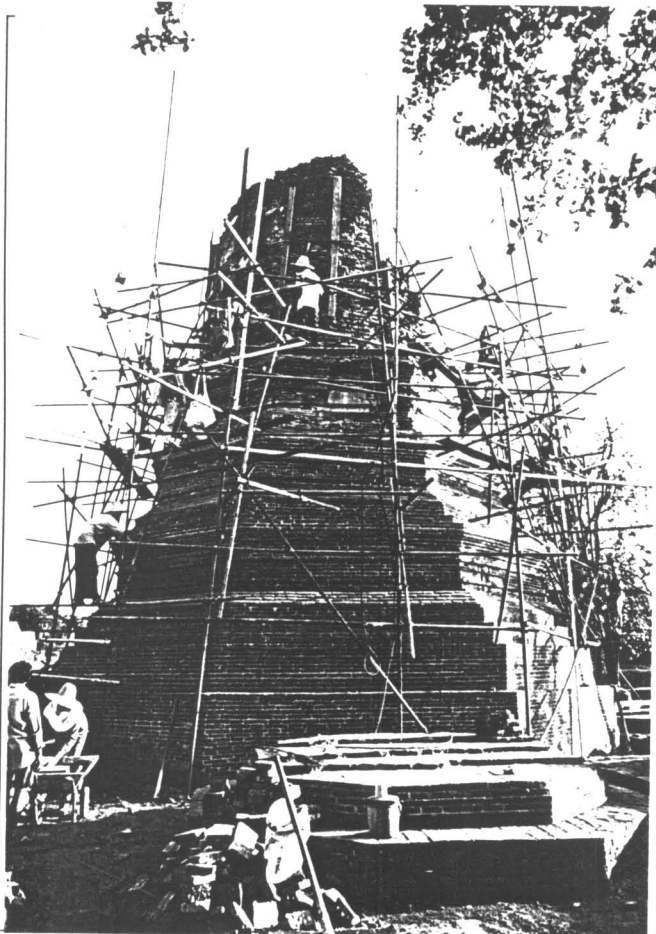
รูปที่ 19 ดำเนินการบูรณะเจดีย์แปลเหลี่ยมประธาน (ฟิล์มที่ 27/5)

หลังจากนั้นจึงทำการเสริมความมั่นคงด้วยการเชื่อมรอยแตกรอยแยกขององค์เจดีย์ด้วยเหล็กไร้สนิม (Stainless steel) เส้นผ่าศูนย์กลาง 12 mm. จากนั้นจึงอัดคาน้ำปูนและก่ออิฐปิด

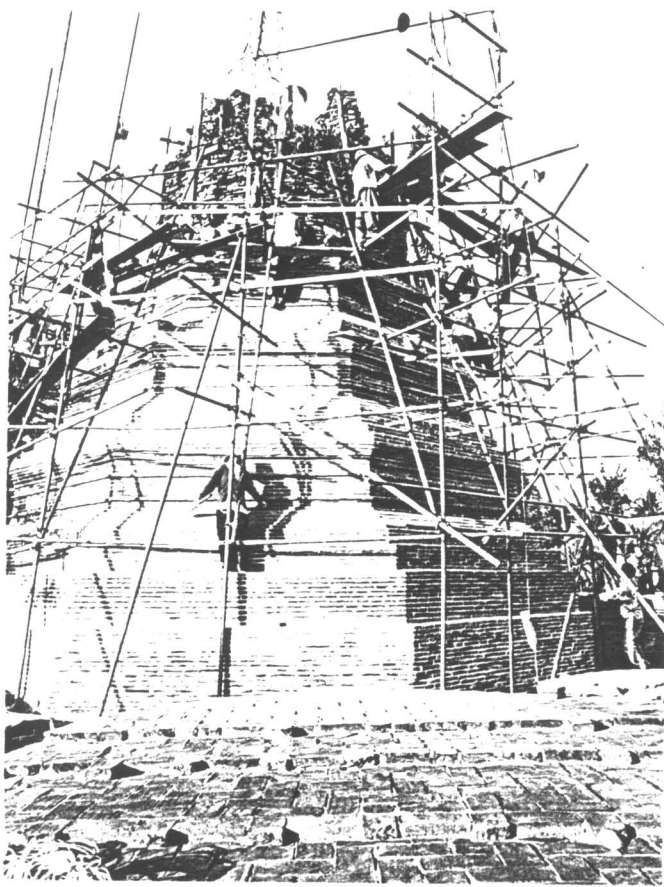
รูปที่ 20 ดำเนินการบูรณะเจดีย์แปดเหลี่ยมประธาน (ฟิล์มที่ 27/14)

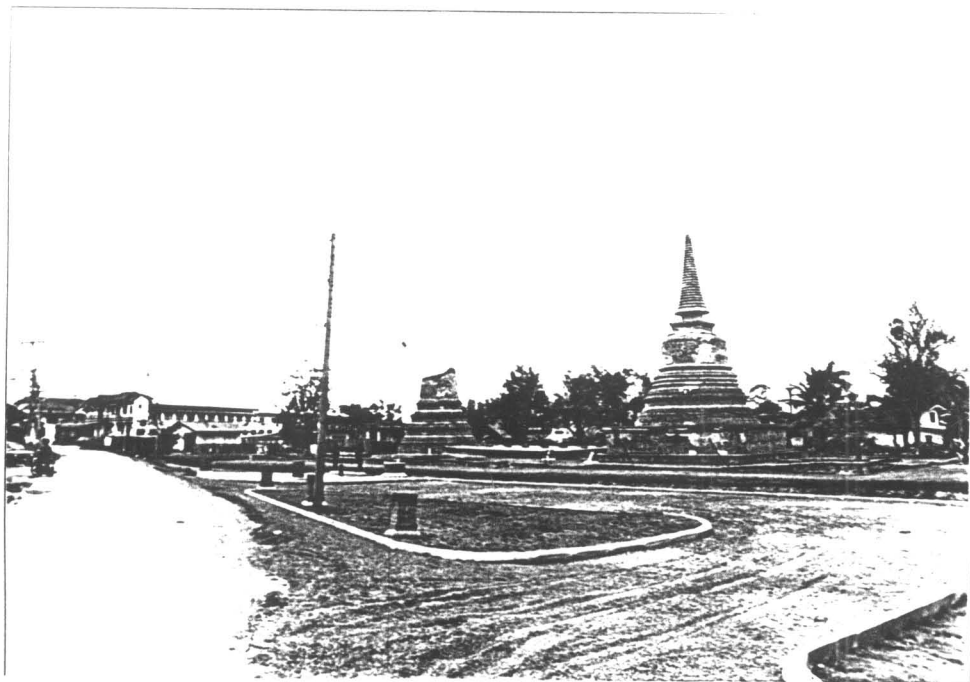
รูปที่ 40 สภาพพื้นที่โดยรวมของวัดหัตถดาต ภายหลังจากดำเนินการบูรณะ (ฟิล์มที่ 30/1)

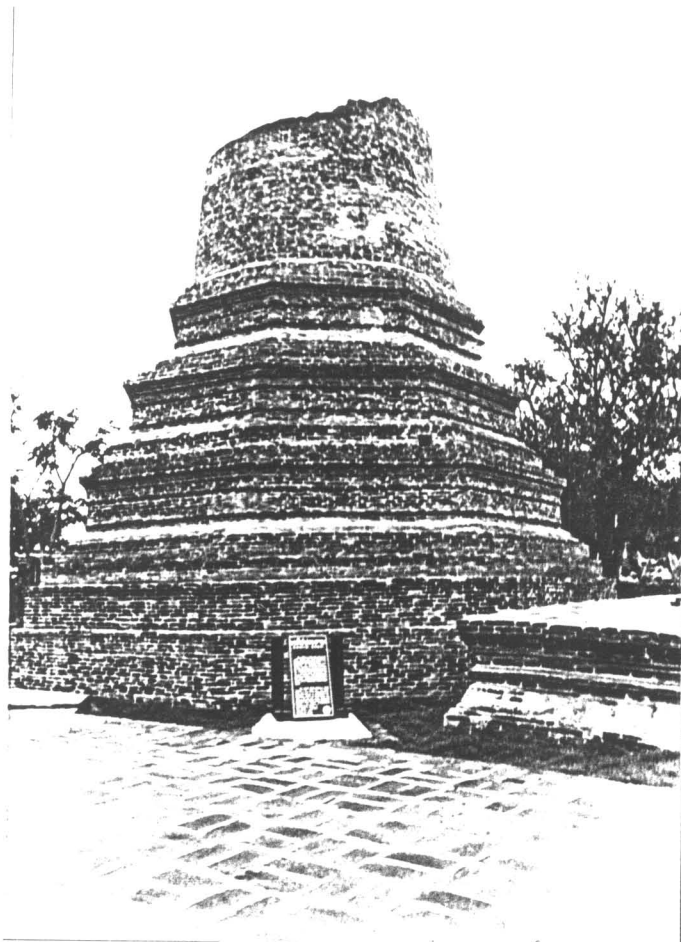
รูปที่ 41 เจดีย์ประธานแปดเหลี่ยม ภายหลังจากดำเนินการบูรณะ (ฟิล์มที่ 30/2)

ภายหลังจากดำเนินการบูรณะก่ออิฐเสริมแล้ว รูปแบบของเจดีย์ประธานประกอบด้วย ฐานเจียงแปดเหลี่ยมซ้อนลดหลั่นกัน 2 ชั้น ต่อดัวยฐานบัวลูกแก้ว มีเส้นลวดบัวลูกแก้วคาดที่ท้องไว้ 2 เส้น ซ้อนกันขึ้นไป 3 ฐาน เหนือขึ้นไปเป็นส่วนขององค์ระฆังกลมซึ่งเหลือปูนฉาบให้เห็นบางช่อง เหนือขึ้นไปจากนี้หักพังลงหมดแล้ว จึงดำเนินการเท Topping ปิดด้านบน

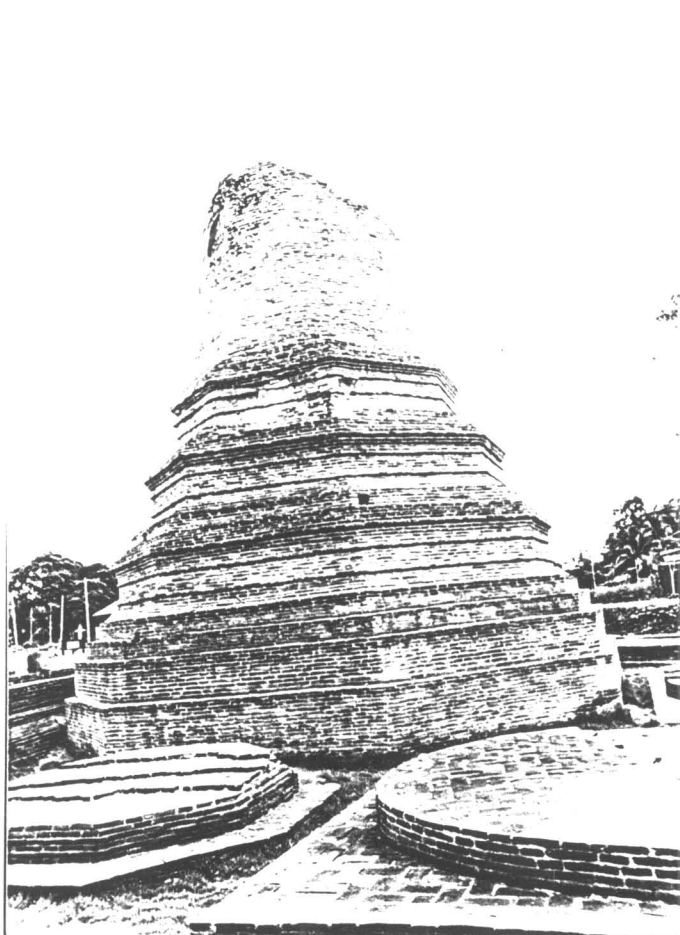
รูปที่ 42 เจดีย์ประธานแปดเหลี่ยม ภายหลังจากดำเนินการบูรณะ (ฟิล์มที่ 30/3)

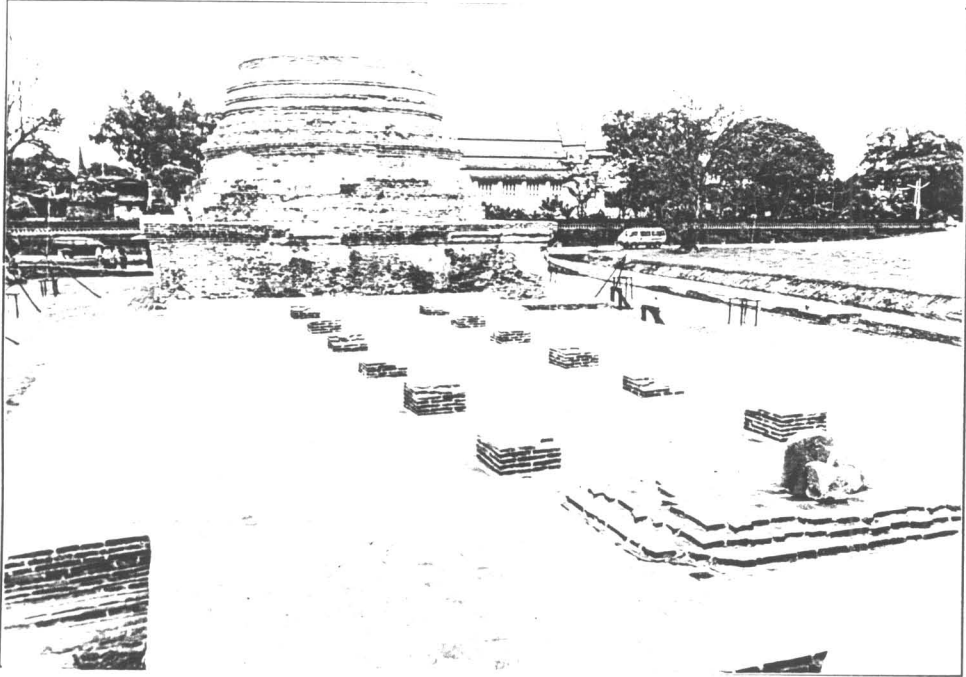
รูปที่ 43 สภาพโดยทั่วไปของวิหาร ภายหลังจากดำเนินการบูรณะ (ฟิล์มที่ 30/4)

ภายหลังจากดำเนินการบูรณะก่ออิฐเสริมแล้ว รูปแบบของวิหารประกอบด้วย มุขหน้าและมุขหลังมีระเบียบด้านข้าง ฐานวิหารทำเป็นฐานบัวลูกแก้วอกไก่ ส่วนประกอบอื่น ๆ นอกจากนี้หักพังหมดแล้ว พื้นอาคารปูอิฐคาดปูนซึ่งเหลือให้เห็นบางช่อง จึงดำเนินการอนุรักษ์และปูอิฐออกจากของเดิม เสาเป็นเสาสี่เหลี่ยม ซึ่งเหลือเฉพาะ โคนเสา

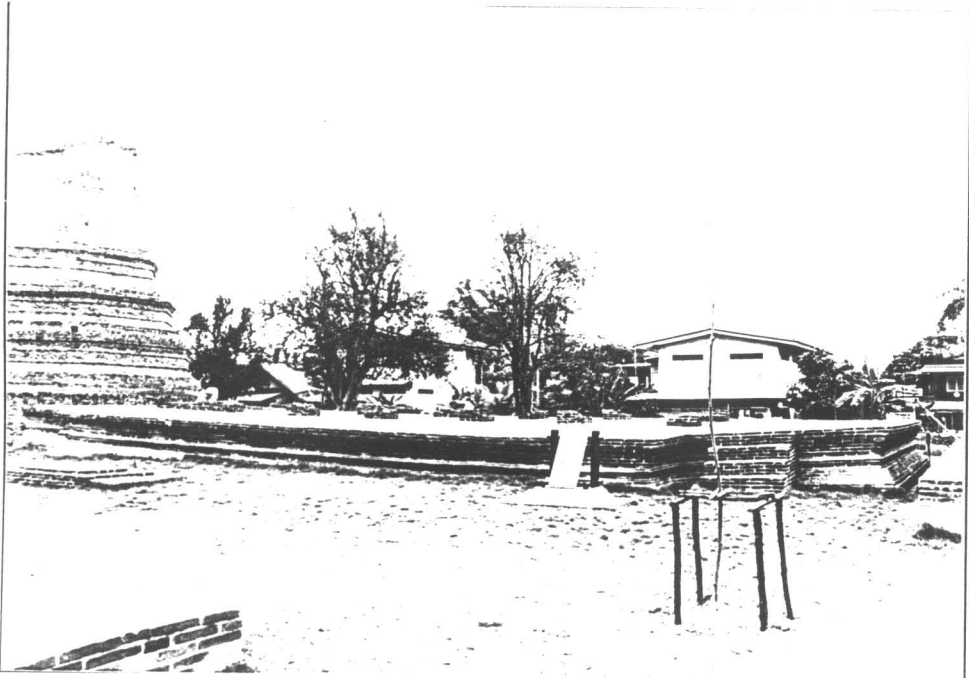
รูปที่ 44 สภาพโดยทั่วไปของวิหาร ภายหลังจากดำเนินการบูรณะ (ฟิล์มที่ 30/5)

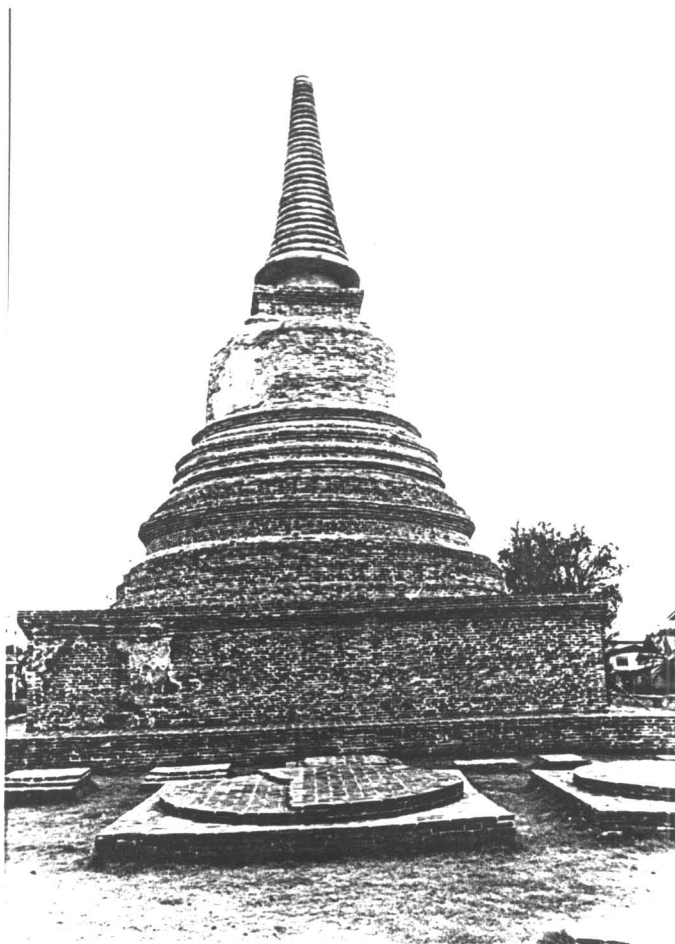
สภาพหลักฐานของเจดีย์องค์นี้อยู่ในสภาพค่อนข้างสมบูรณ์ ภายหลังจากดำเนินการบูรณะเสริมความมั่นคงและก่ออิฐเสริมแล้ว องค์ประกอบของเจดีย์ประกอบด้วย ฐานสูงสี่เหลี่ยมด้านล่างของฐานนี้มีฐานเชิงยื่นออกมา ฐานสูงสี่เหลี่ยมนี้ไม่มีบัวคว่ำมีแต่บัวหงาย ที่ด้านบนเหนือบัวหงายเป็นระเบียงลูกทรงเตี้ย ๆ ล้อมรอบลานประทักษิณ องค์เจดีย์ตั้งบนลานประทักษิณนี้ รูปแบบประกอบด้วยฐานเชิงในผังกลมลดหลั่นกัน 3 ชั้น ต่อด้วยฐานบัว 1 ฐาน ถัดขึ้นไปเป็นบัวคว่ำ มาลัยเถา 3 ชั้น บัวปากระฆัง องค์ระฆัง บัลลังก์ ถัดขึ้นไปเป็นแกนปล้องโถง ส่วนปลีนั้นได้หักหายไป

รูปที่ 45 เจดีย์ทรงกลมบนฐานสูงสี่เหลี่ยม ภายหลังจากดำเนินการบูรณะ (ฟิล์มที่ 30/7)

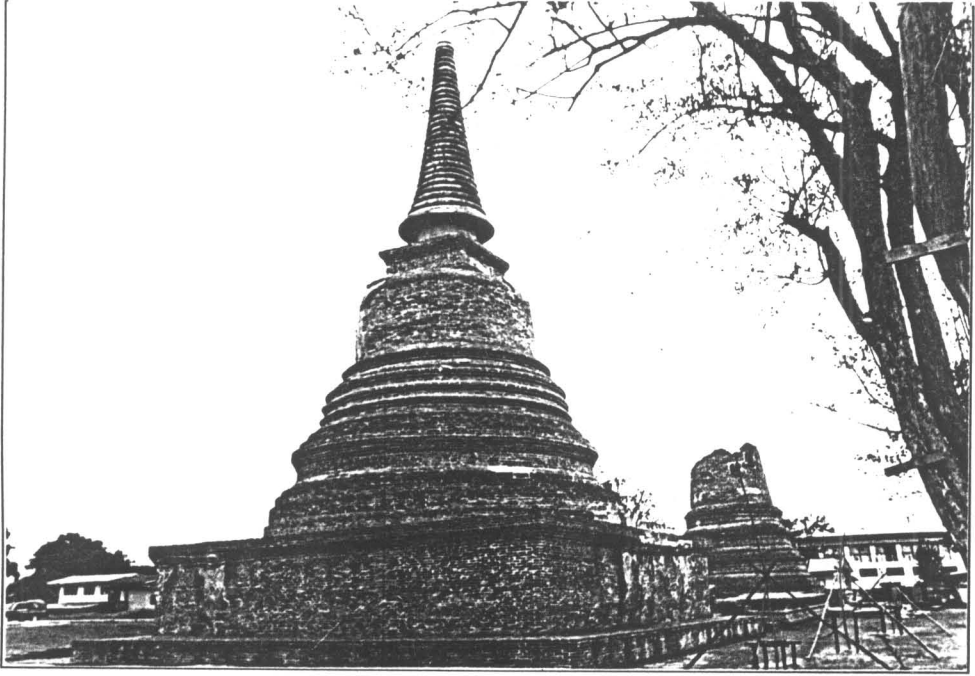
รูปที่ 46 เจดีย์ทรงกลมบนฐานสูงสี่เหลี่ยม ภายหลังจากดำเนินการบูรณะ (ฟิล์มที่ 30/8)

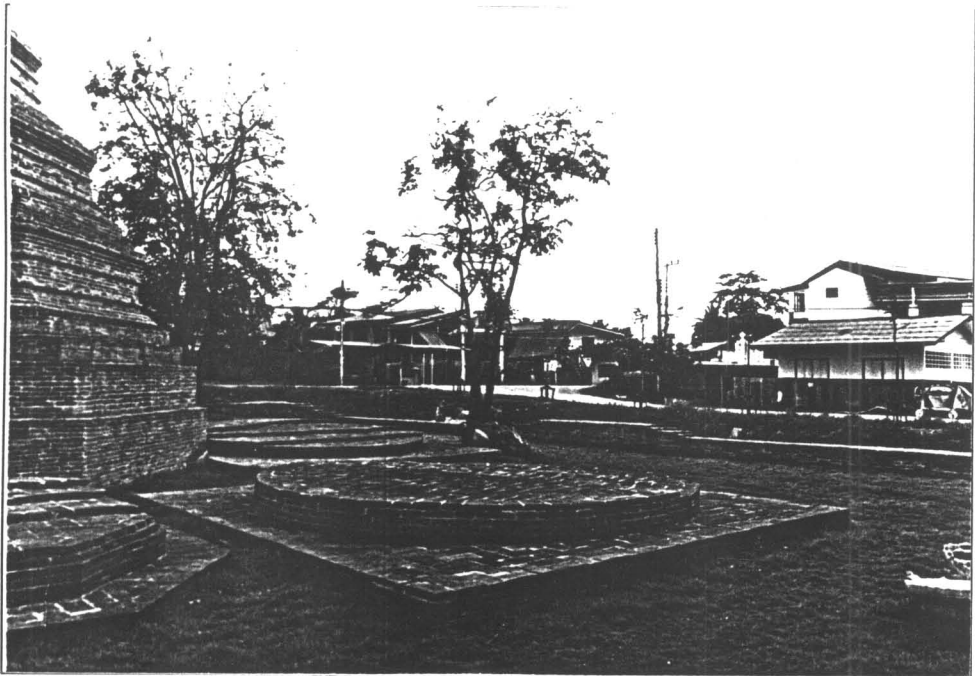
อยู่ทางทิศตะวันตกเฉียงเหนือของเจดีย์แปดเหลี่ยมประธาน สภาพโดยทั่วไป เหลือให้เห็นเพียงฐานเชิงสี่เหลี่ยม ส่วนที่เหลือหลักฐานให้เห็นนั้นน่าจะเป็นส่วนของฐานเชิงชั้นล่างสุดที่รองรับองค์เจดีย์

รูปที่ 47 เจดีย์หมายเลข 1 ภายหลังจากดำเนินการบูรณะ (ฟิล์มที่ 30/15)

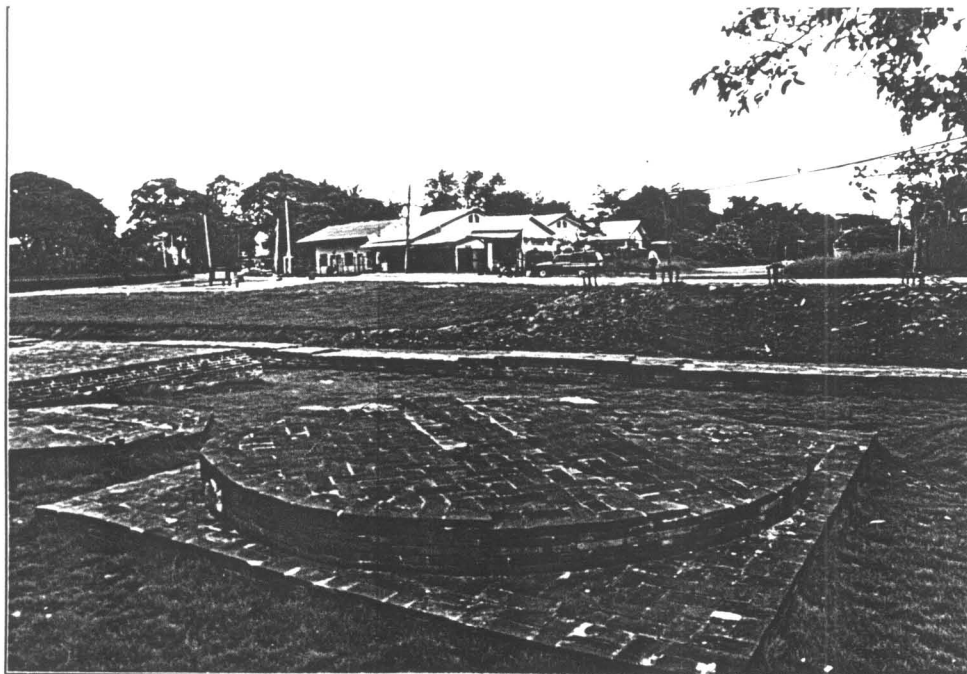
อยู่ทางทิศตะวันตกเฉียงใต้ของเจดีย์แปดเหลี่ยมประธาน สภาพโดยทั่วไป เหลือหลักฐาน เฉพาะฐานเจดีย์สี่เหลี่ยม ชั้นล่างสุดและฐานเจดีย์ในผังกลม

รูปที่ 48 เจดีย์รายนหมายเลข 2 ภายหลังจากดำเนินการบูรณะ (ฟิล์มที่ 30/16)

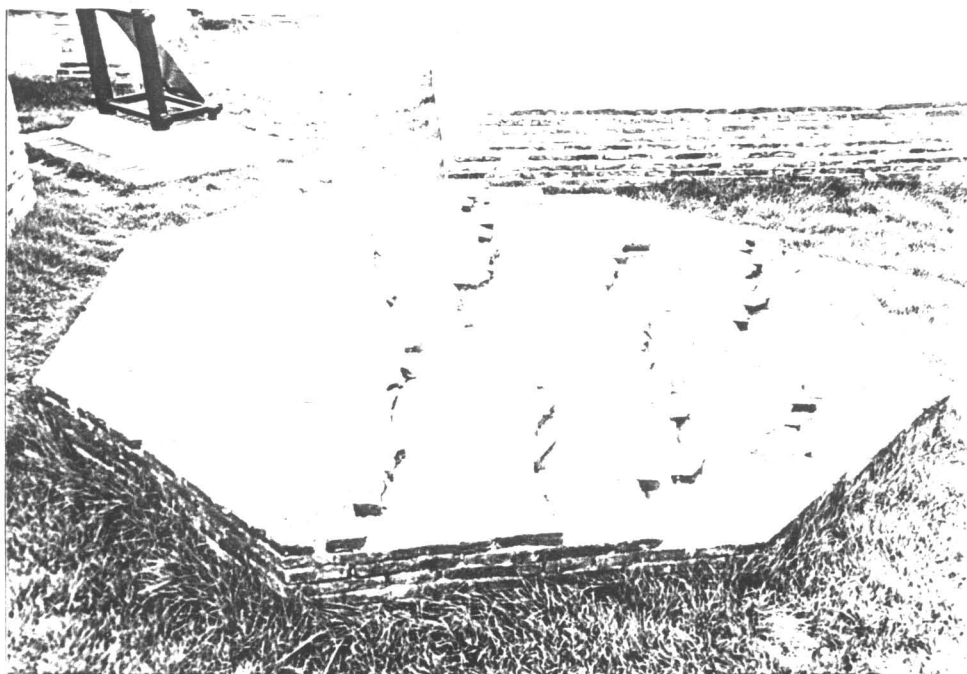
ภายหลังจากดำเนินการบูรณะก่ออิฐเสริมแล้ว สภาพหลักฐานมีลักษณะเดียวกับเจดีย์รายหมายเลข 3

รูปที่ 50 เจดีย์รายหมายเลข 4 ภายหลังจากดำเนินการบูรณะ (ฟิล์มที่ 30/18)

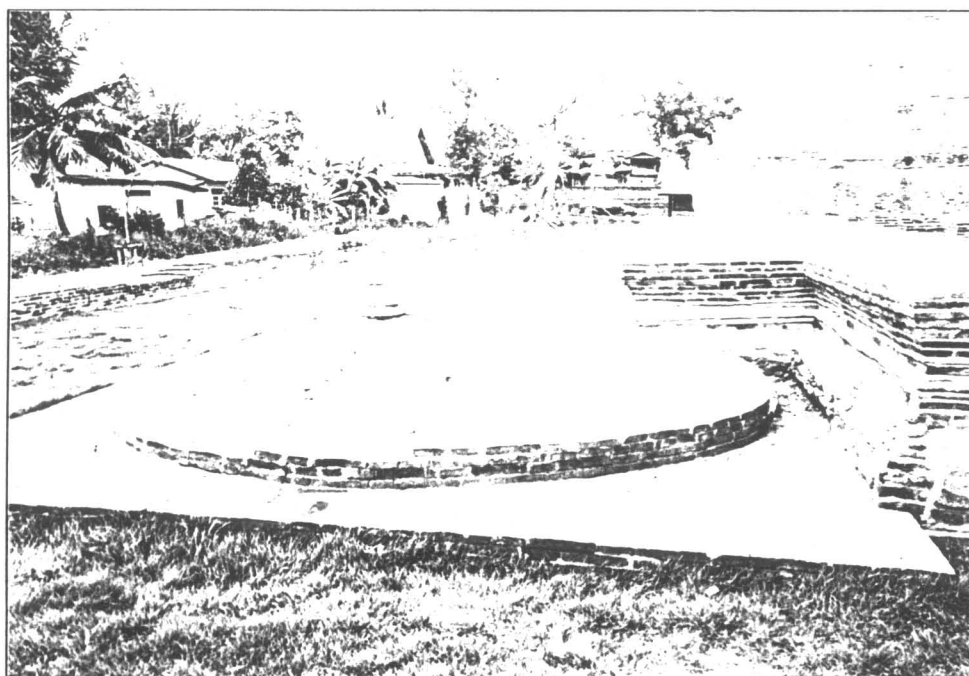
อยู่ทางทิศตะวันออกเฉียงเหนือของเจดีย์ประธาน สร้างชิดกับแนวฐานของวิหาร สภาพโดยทั่วไป ส่วนที่เหลืออยู่คือฐานเขียงสี่เหลี่ยมรองรับองค์เจดีย์ และฐานเขียงในผังกลมชั้นล่างสุดขององค์เจดีย์

รูปที่ 51 เจดีย์รายหมายเลข 5 ภายหลังจากดำเนินการบูรณะ (ฟิล์มที่ 30/19)

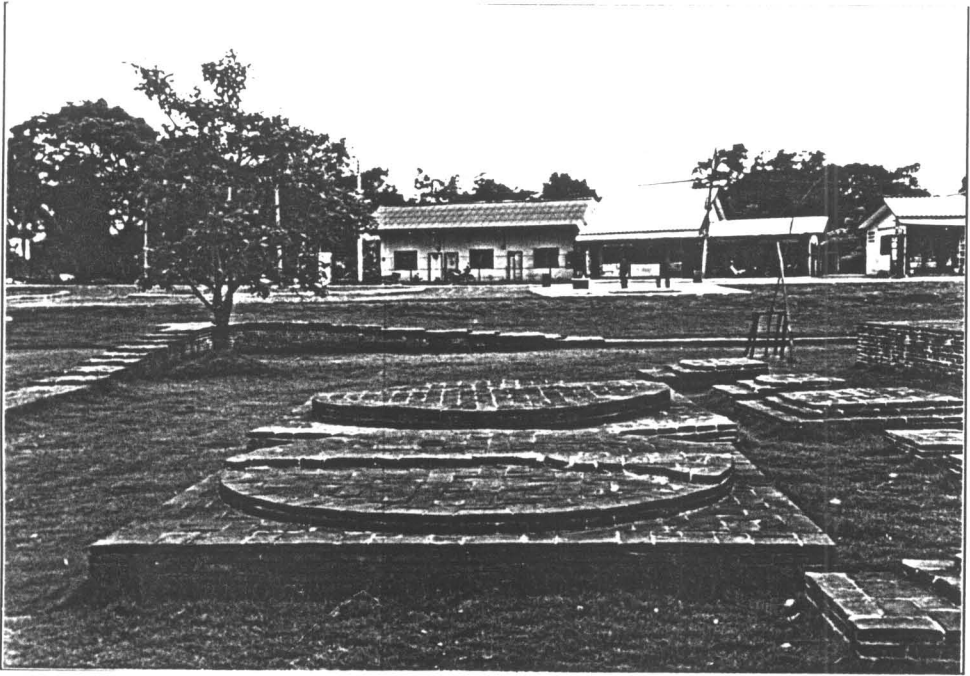
ระหว่างเจดีย์ทรงกลมบนสี่เหลี่ยมทรงสูงกับแนวกำแพงแก้วด้านทิศตะวันออก ปรางค์ฐานเขียงของเจดีย์ราย 2 องค์ คือเจดีย์รายหมายเลข 7, 8 สภาพโดยทั่วไปเหลือหลักฐานเฉพาะฐานเขียงสี่เหลี่ยม

รูปที่ 53 เจดีย์หมายเลข 7 และ 8 ภายหลังจากดำเนินการบูรณะ (ฟิล์มที่ 30/21)

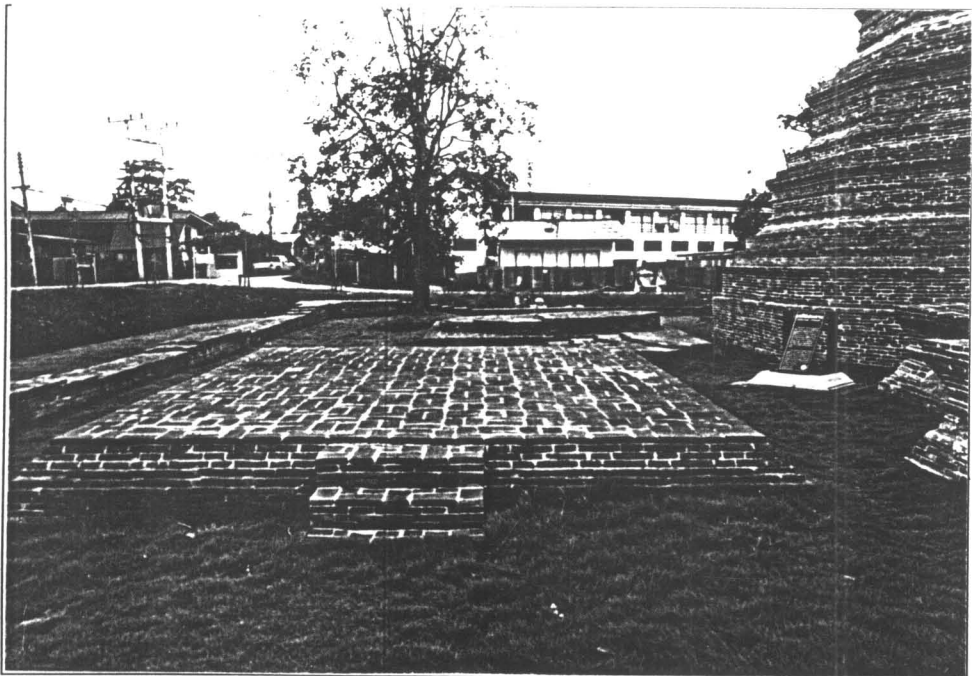
ภายหลังจากดำเนินการบูรณะก่ออิฐเสริมแล้ว รูปแบบอาคารประกอบด้วย ส่วนฐานอาคารมีบันไดทางขึ้นอยู่ทางด้านทิศตะวันออก ส่วนประกอบอื่นๆ ซ้ำรูดหักพังไปก่อนหน้านี้แล้ว

รูปที่ 54 อาคารหมายเลข 1 ภายหลังจากดำเนินการบูรณะ (ฟิล์มที่ 30/22)

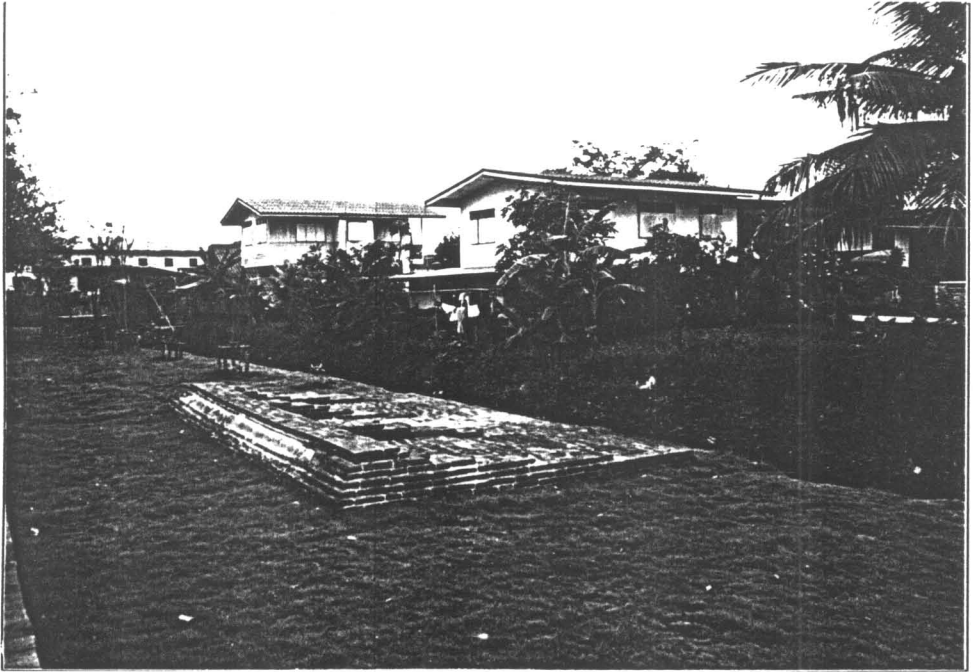
อยู่นอกกำแพงแก้วทางด้านทิศเหนือ เหลือเฉพาะแนวฐานบัวของอาคาร อาคารหลังนี้สันนิษฐานว่าคงเป็นศาลาโถง

รูปที่ 55 อาคารหมายเลข 2 ภายหลังจากดำเนินการบูรณะ (ฟิล์มที่ 30/23)

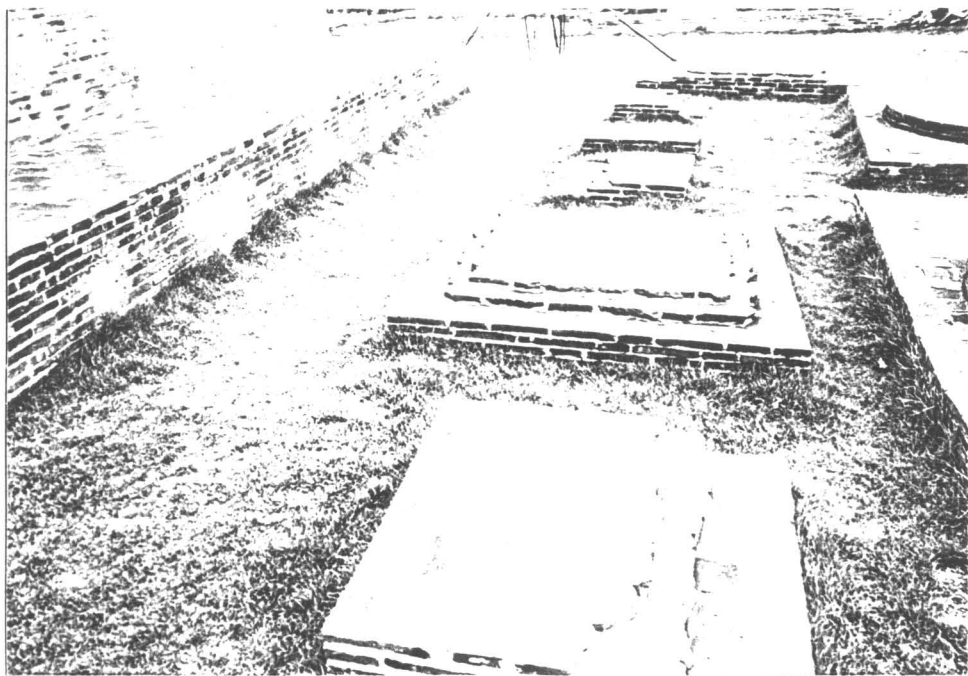
ฐานสิ่งก่อสร้างด้านทิศใต้ของวิหารและกลุ่มฐานสิ่งก่อสร้างด้านทิศตะวันออกของเจดีย์ทรงกลมบนฐานสี่เหลี่ยมทรงสูง ภายหลังจากดำเนินการบูรณะก่ออิฐเสริมแล้ว รูปแบบของแท่นฐานเหล่านี้เป็นฐานสี่เหลี่ยมเรียบ ๆ

รูปที่ 57 กลุ่มฐานสิ่งก่อสร้างด้านทิศตะวันออกของเจดีย์ทรงกลมบนฐานสี่เหลี่ยมทรงสูง (ฟิล์มที่ 30/25)

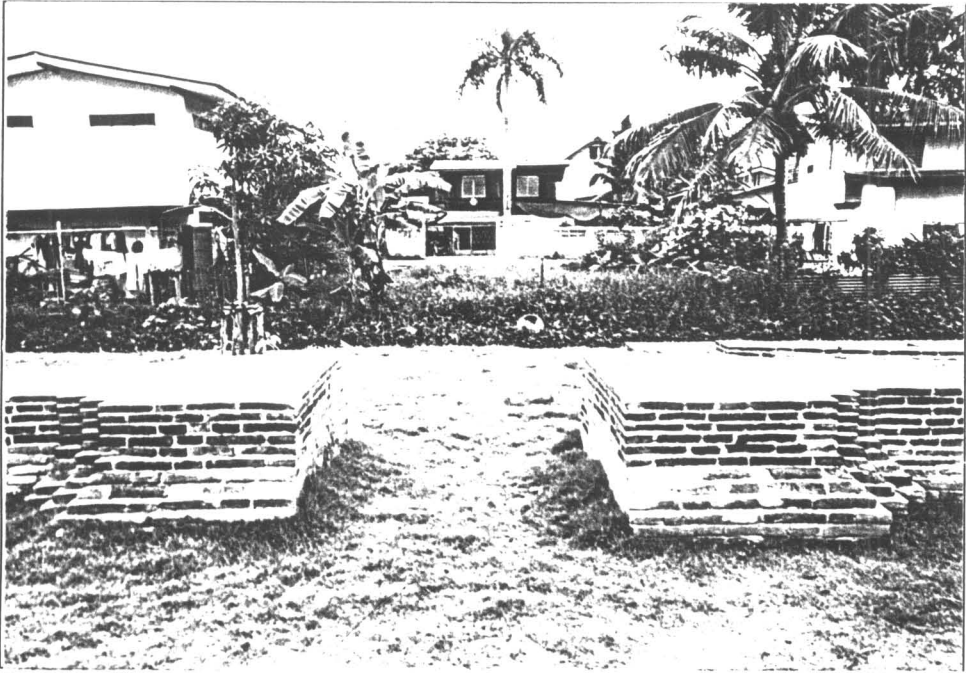
รูปที่ 59 ซุ้มประตูทางเข้าด้านทิศเหนือ ภายหลังจากดำเนินการบูรณะ(ฟิล์มที่ 30/28)

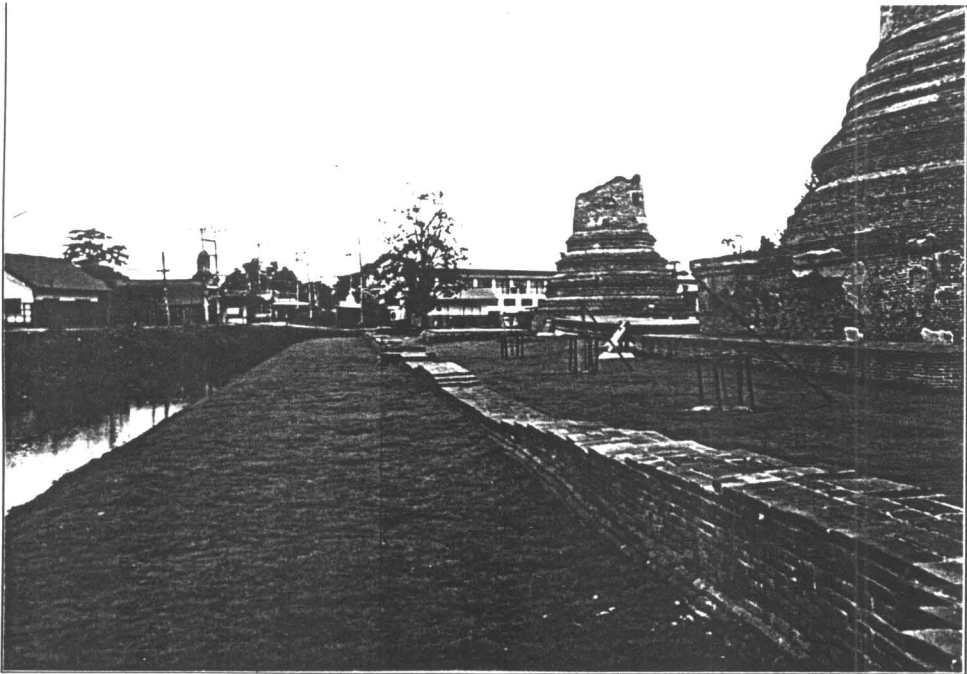
รูปที่ 60 แนวกำแพงแก้วด้านทิศใต้ ภายหลังจากดำเนินการบูรณะ (ฟิล์มที่ 30/30)

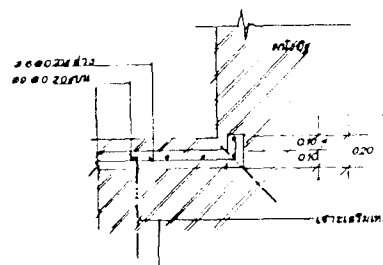
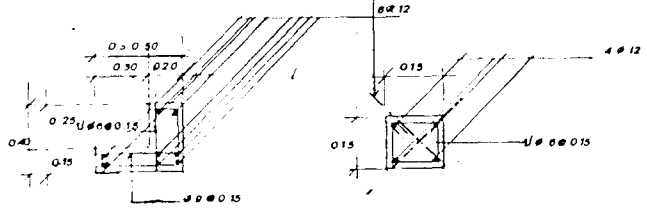
รูปขยาย คาน, พื้น 1:20

ผนังห้องมีลักษณะพิเศษเหนือฝ้า $\phi 12$
ฝังตัวปูน คานที่ก่อสร้างอยู่เหนือคานใน
ซอก ๓๓ ตั้งอยู่บนคานด้วยค้ำสลัก
โดยคานค้ำนี้ใช้สำหรับคาน

คาน พื้น เสาเสริมเหล็ก $\phi 12$
ฝังตัวปูน
