รายงาน

ประกอบการบูรณะโบราณสถานวัดสังข์แก้ - สังขทา

ตำบลประตูชัย อำเภอพระนครศรีอยุธยา จังหวัดพระนครศรีอยุธยา

ห้างหุ้นส่วนจำกัดฐานอนุรักษ์

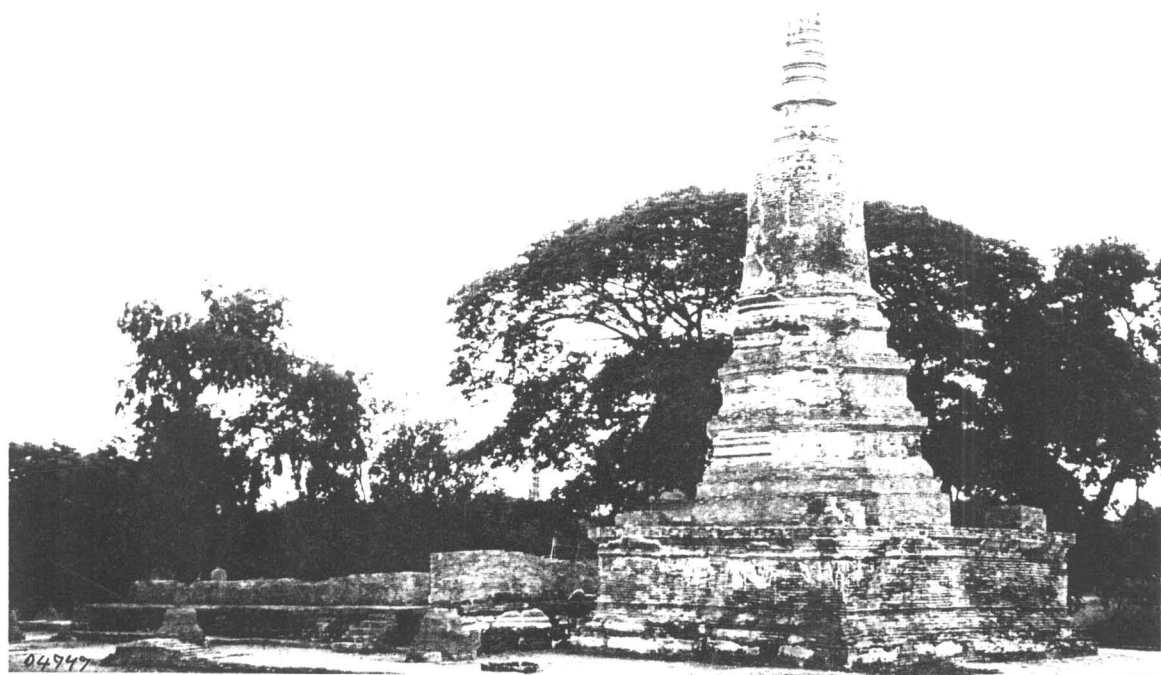
ภาพที่ 35 ภาพเจดีย์หมายเลข 1 แสดงสภาพหลังการบูรณะ ด้านทิศตะวันตกเฉียงเหนือ (ฟิล์ม 14/14)

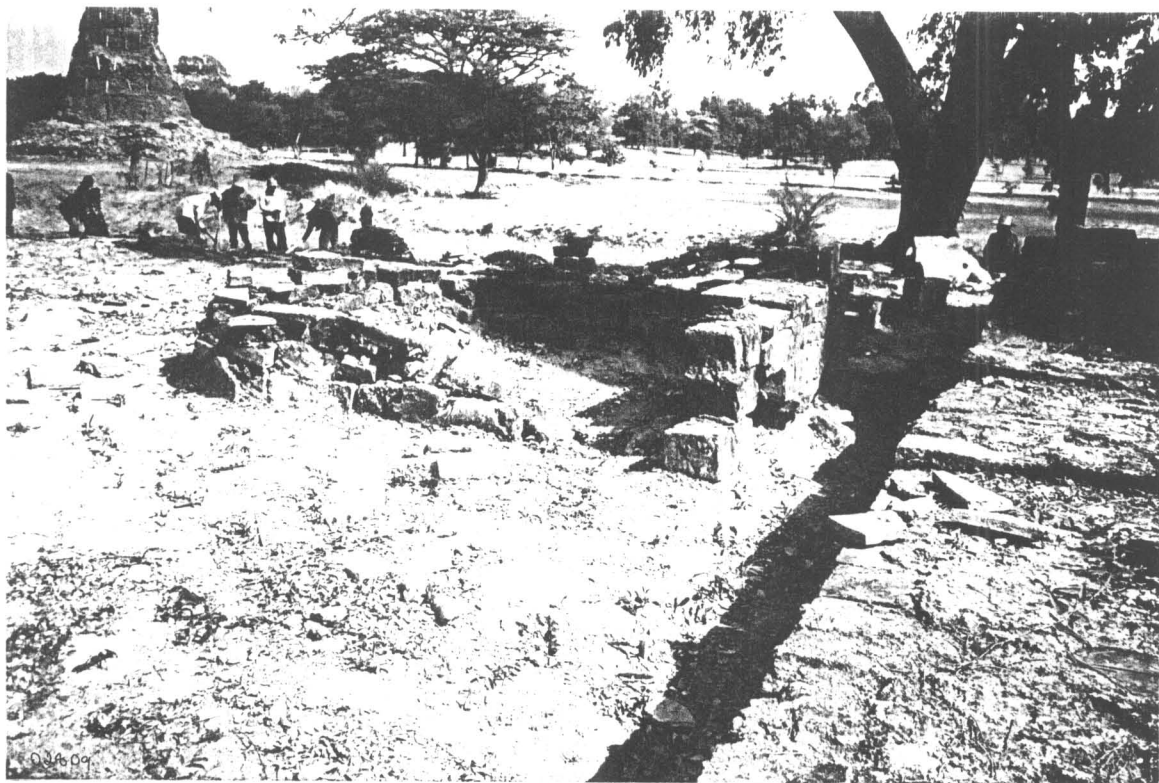
ภาพที่ 40 แท่นฐานชุกชี ภายในพระอุโบสถ (ฟิล์ม 3/18)

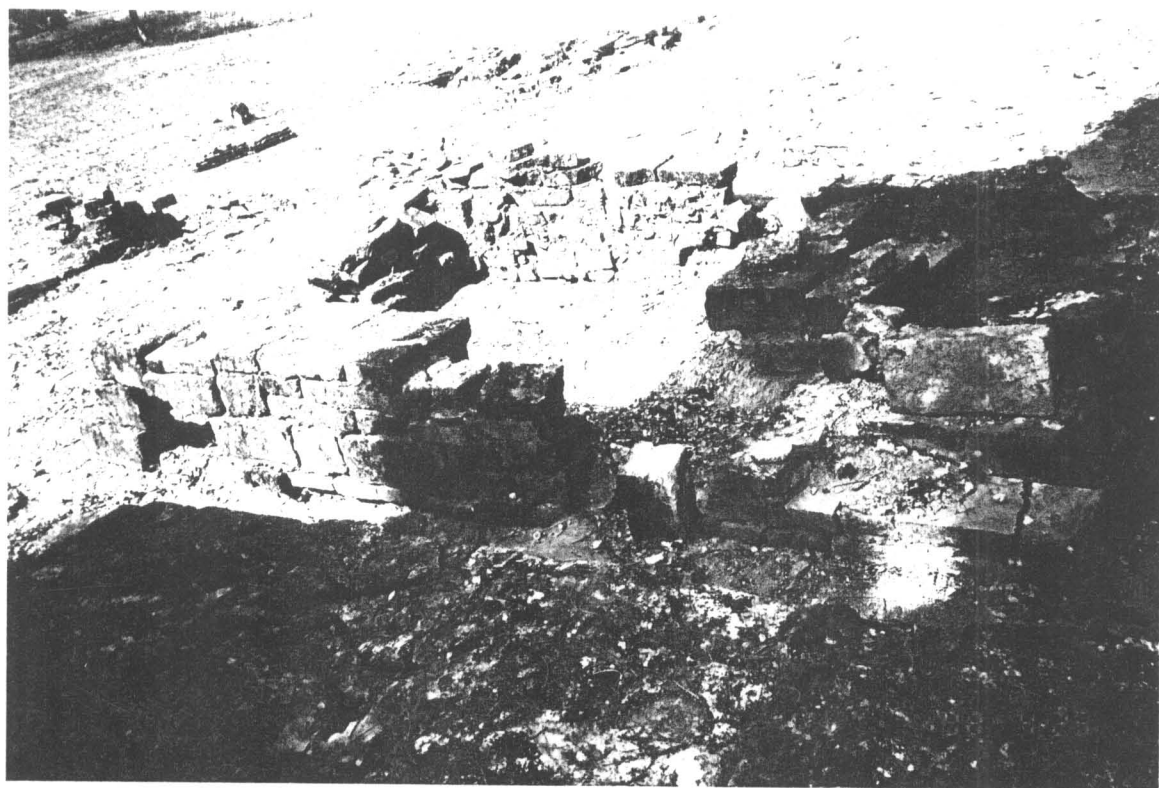
ภาพที่ 41 แท่นฐานชุกชี ภายในพระอุโบสถ (ฟิล์ม 3/15)

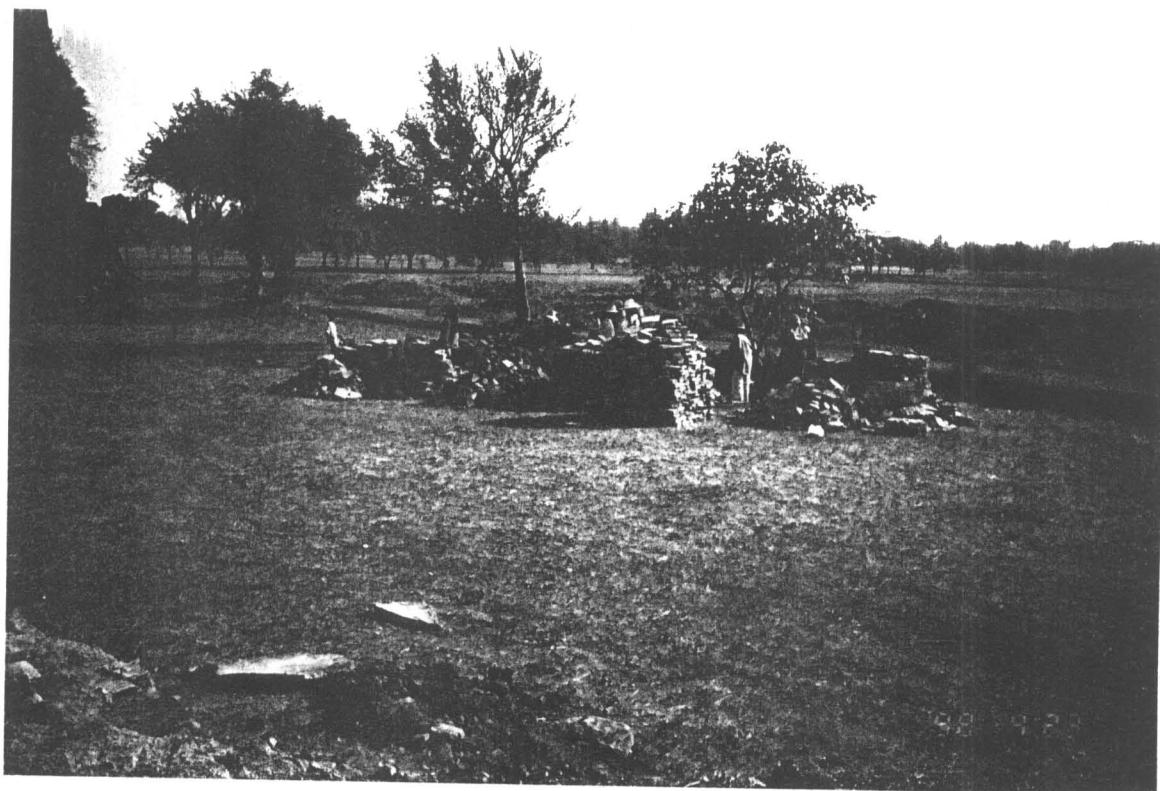
ภาพที่ 44 ภาพแสดง การคัดเลือกอิฐเก่าเพื่อนำไปทำความสะอาด และจะได้นำไปใช้ในการบูรณะ (ฟิล์ม 4/18)

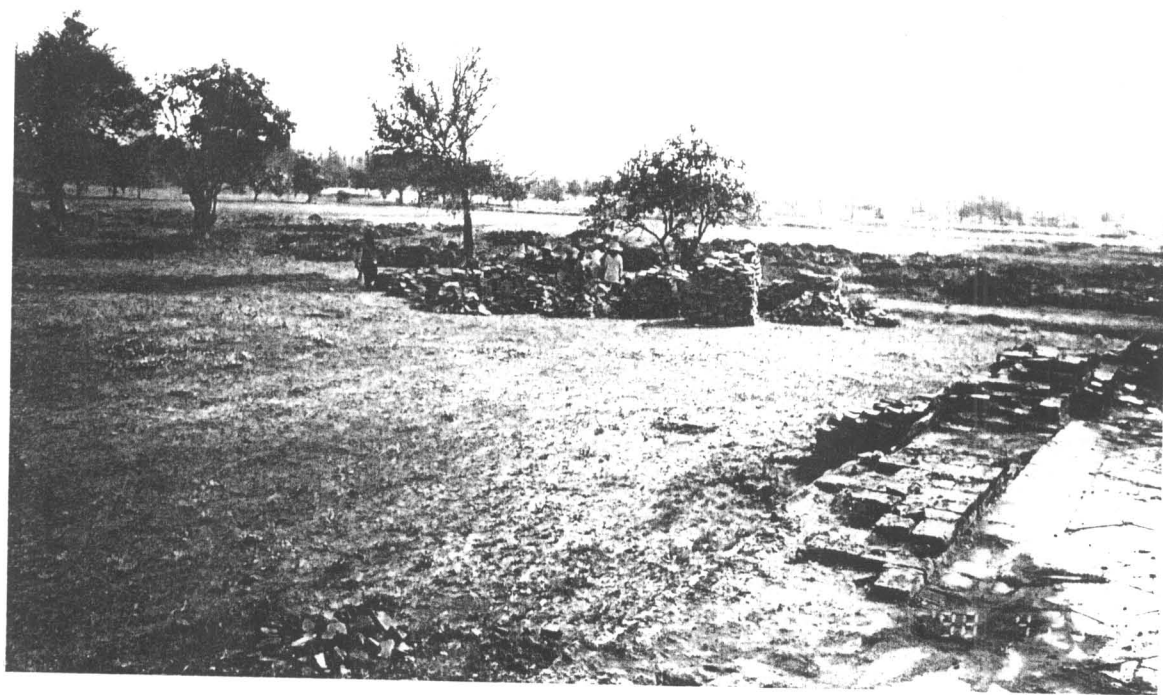
ภาพที่ 45 ภาพแสดง การคัดเลือกอิฐเก่าเพื่อนำไปทำความสะอาด และจะได้นำไปใช้ในการบูรณะ (ฟิล์ม 4/16)

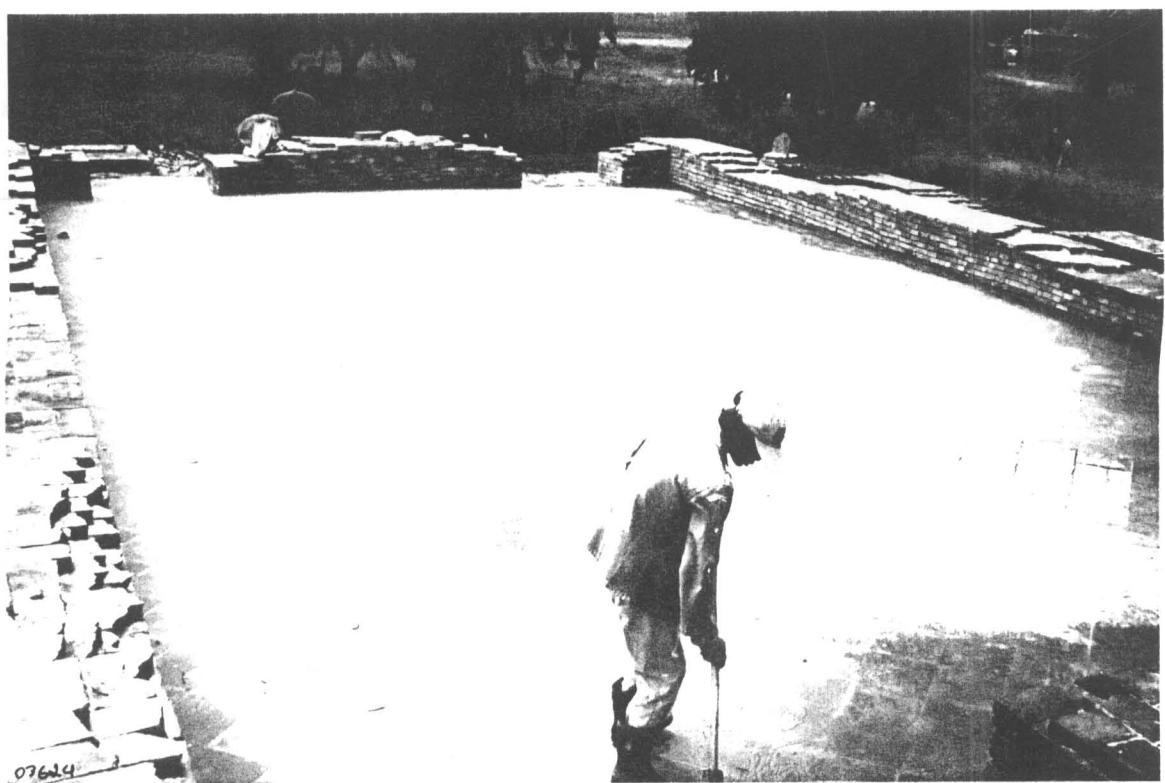
ภาพที่ 71 ภาพแสดง การกวาดพื้นทำความสะอาดพื้น ภายในพระอุโบสถ (ฟิล์ม 7/20)

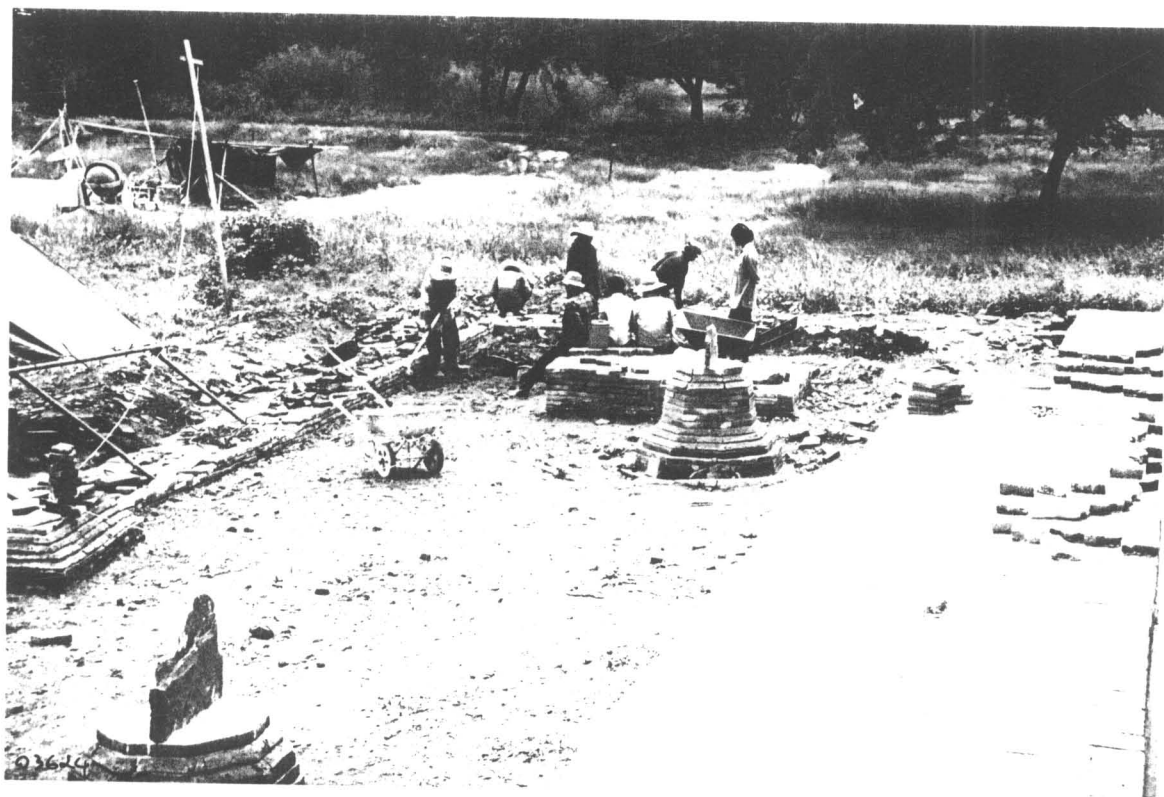
ภาพที่ 73 ภาพแสดง การปรับแก้ที่ดิน หลังการบูรณะ ในงวดที่ 1 (ฟิล์ม 7/22)

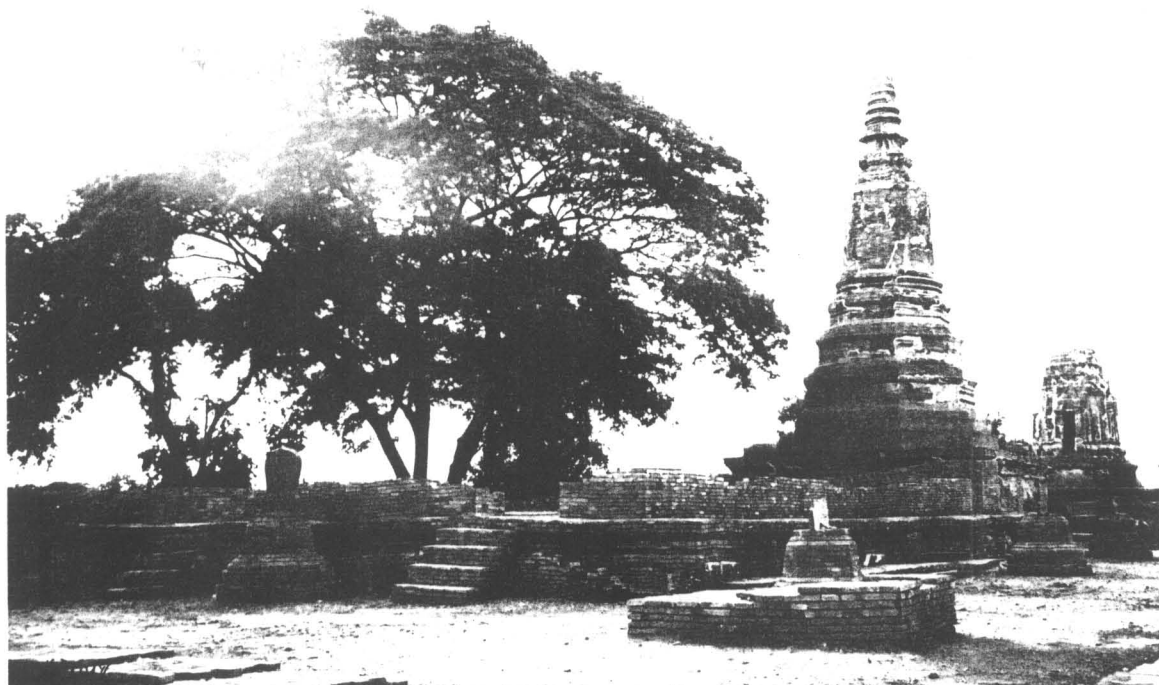
ภาพที่ 76 ภาพพระอุโบสถ สภาพหลังการบูรณะด้านทิศตะวันออกเฉียงเหนือ (ฟิล์ม 14/3)

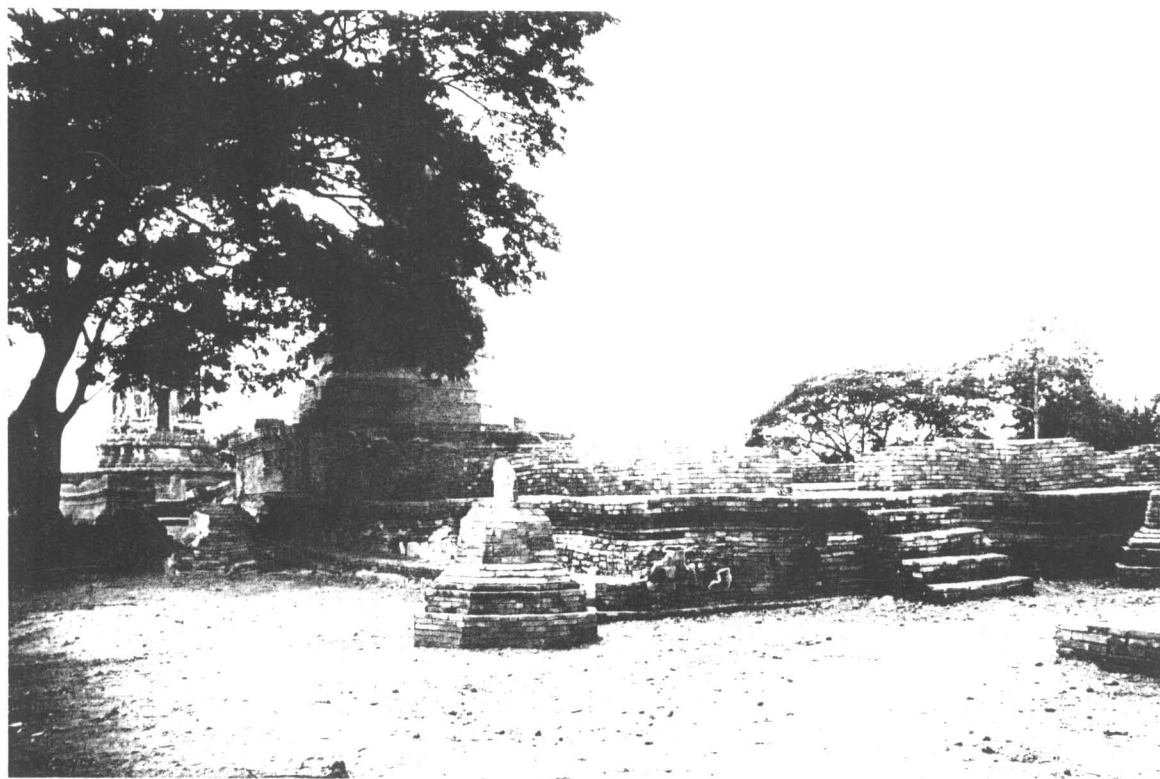
ภาพที่ 77 ภาพพระอุโบสถ สภาพหลังการบูรณะด้านทิศตะวันออกเฉียงใต้ (ฟิล์ม 14/6)

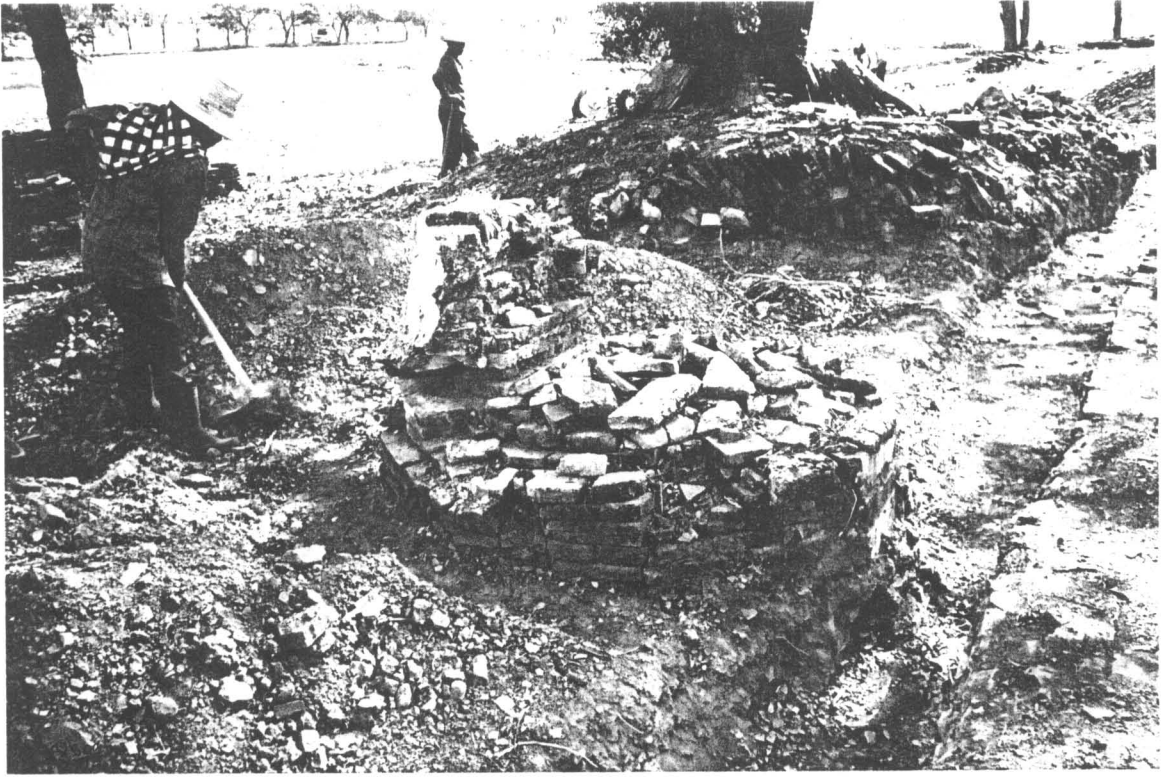
ภาพที่ 80 ทำการขุดลอกดินจนถึงฐานล่างสุดก่อนการบูรณะ (ฟิล์ม 3/26)

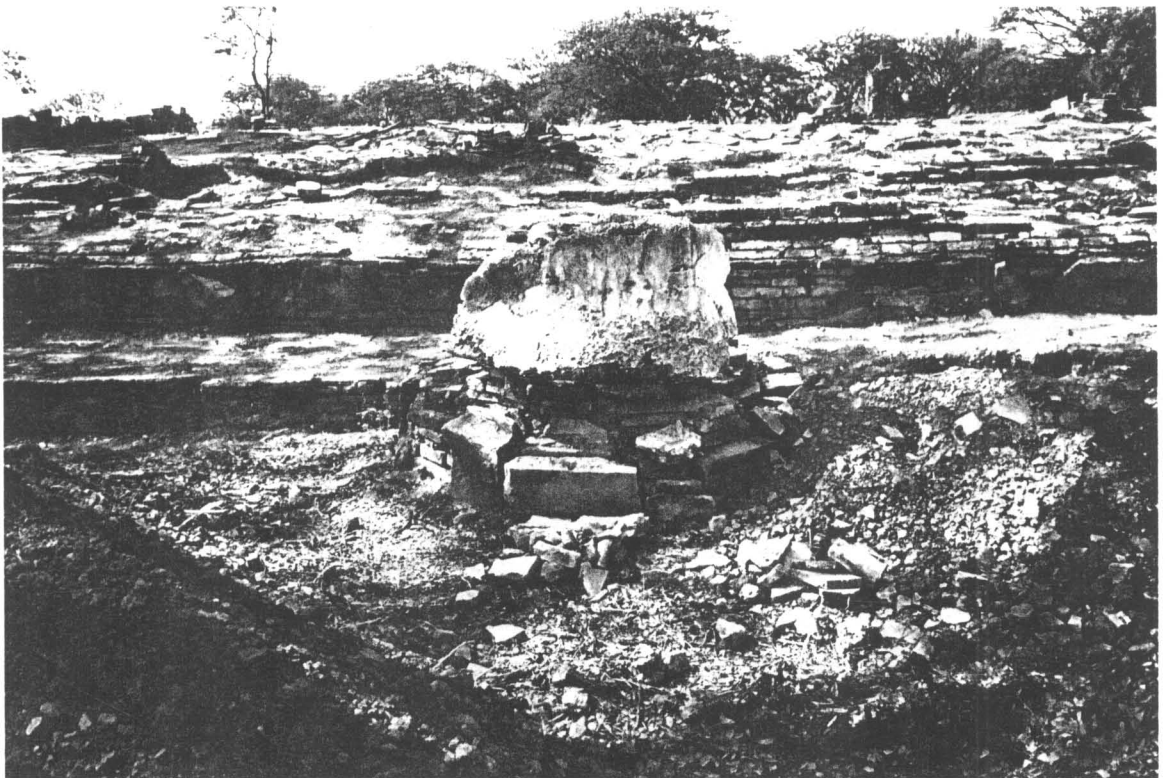
ภาพที่ 83 ฐานโอบเสมา ด้านทิศใต้ของพระอุโบสถ ยังคงเหลือหลักฐานเดิมไว้มากที่สุด (ฟิล์ม 3/25)

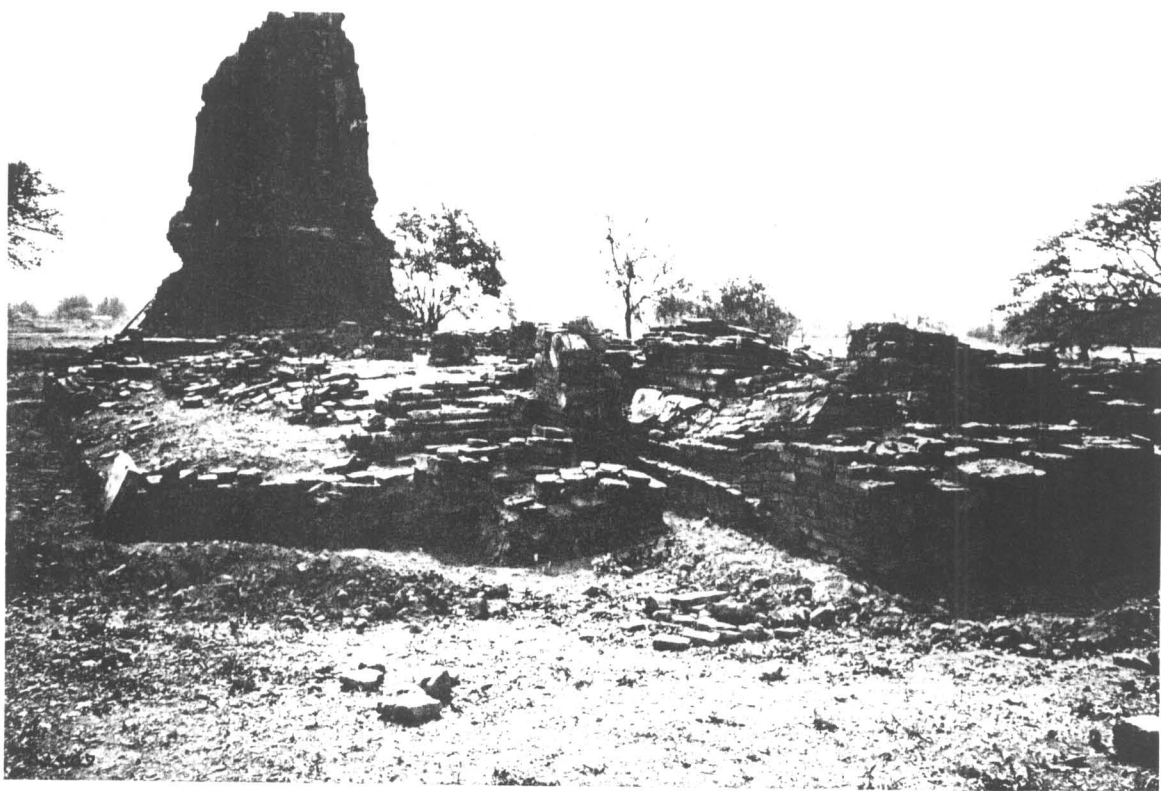
ภาพที่ 100 วิหารหมายเลข 4 สภาพก่อนบูรณะด้านทิศตะวันออก (ฟิล์ม 2/28)

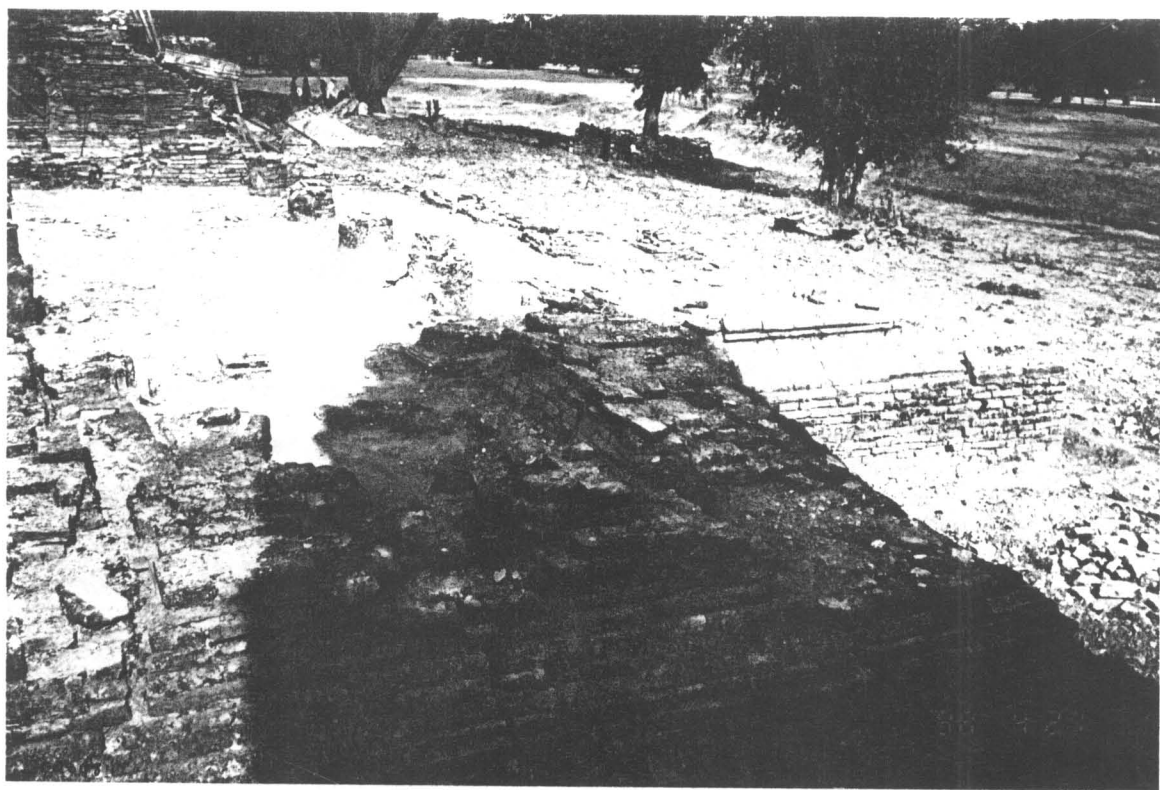
ภาพที่ 101 วิหารหมายเลข 4 สภาพก่อนการบูรณะด้านทิศตะวันตก (ฟิล์ม 1/4)

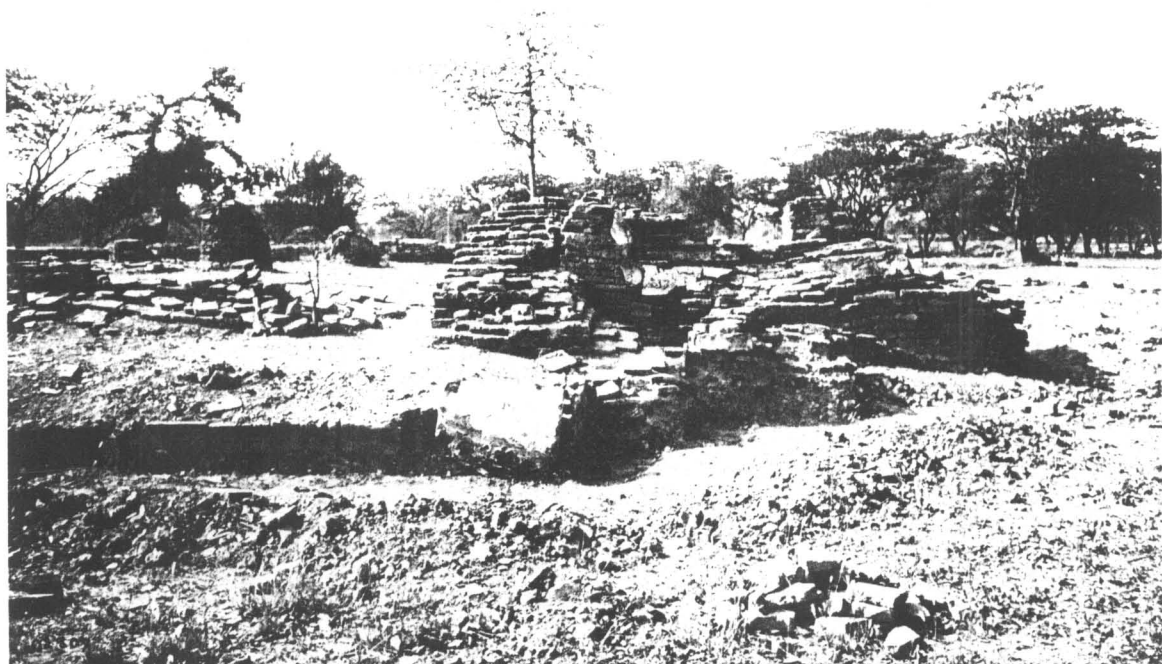
ภาพที่ 103 วิหารหมายเลข 4 ก่อนการบูรณะด้านทิศใต้ (ฟิล์ม 2/33)

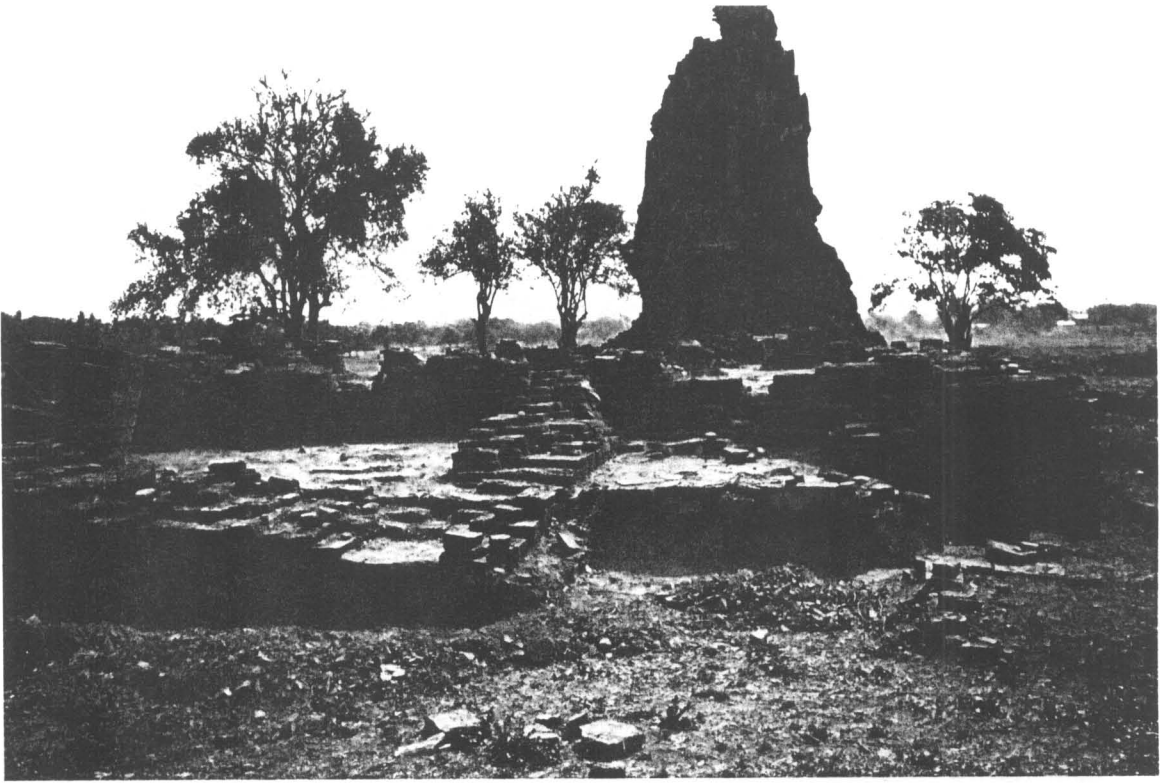
ภาพที่ 104 วิหารหมายเลข 4 สภาพก่อนบูรณะด้านทิศตะวันออก (ฟิล์ม 2/27)

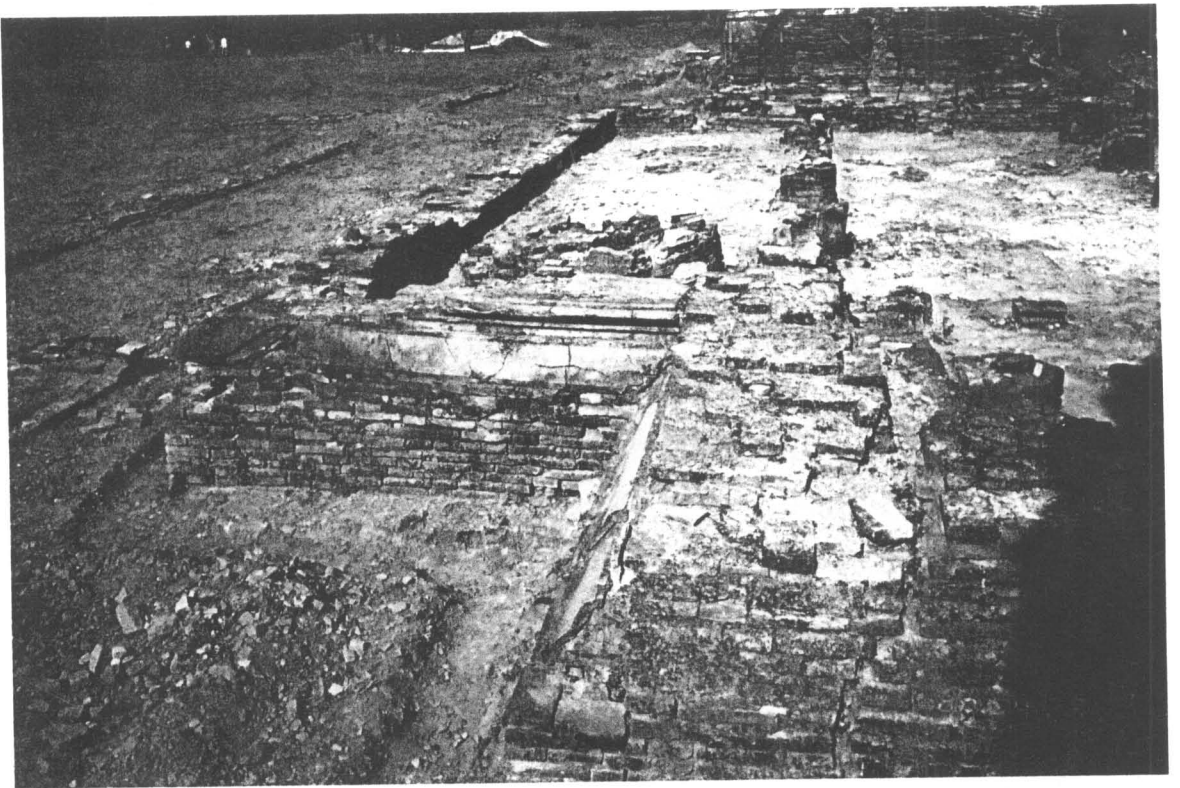
ภาพที่ 105 วิหารหมายเลข 4 สภาพก่อนบูรณะด้านทิศตะวันตก (ฟิล์ม 1/3)

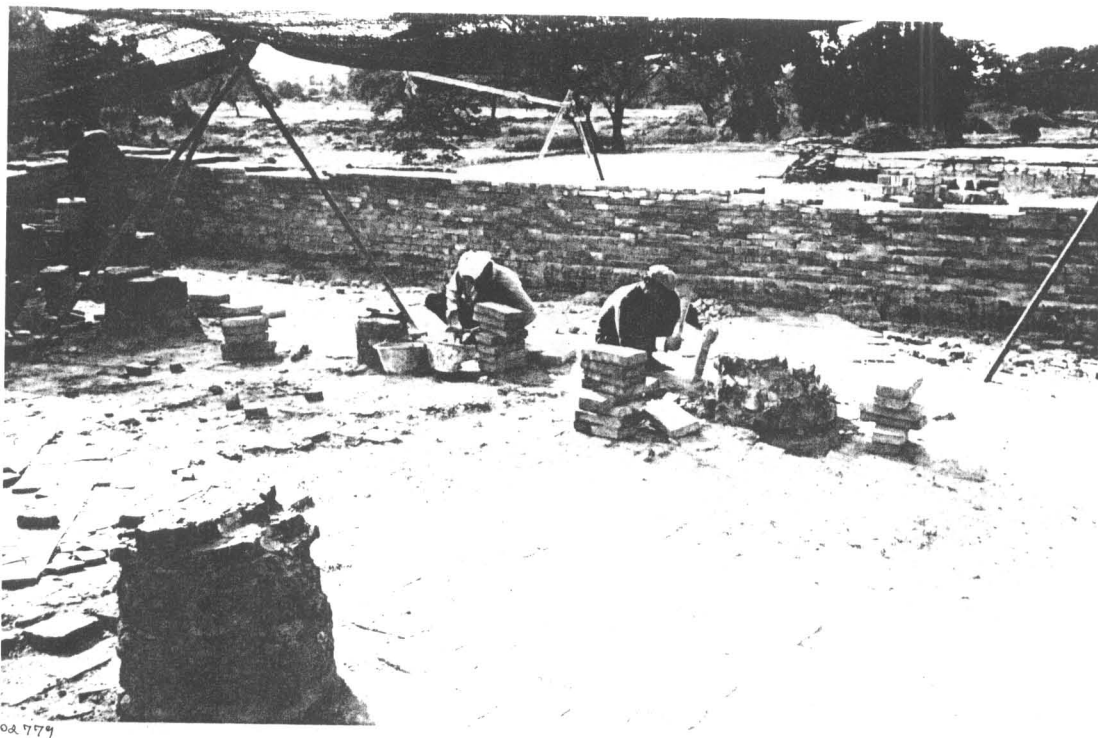
ภาพที่ 129 ทำการก่ออิฐเสริมเสาแปดเหลี่ยมภายในวิหาร (ฟิล์ม 9/9)

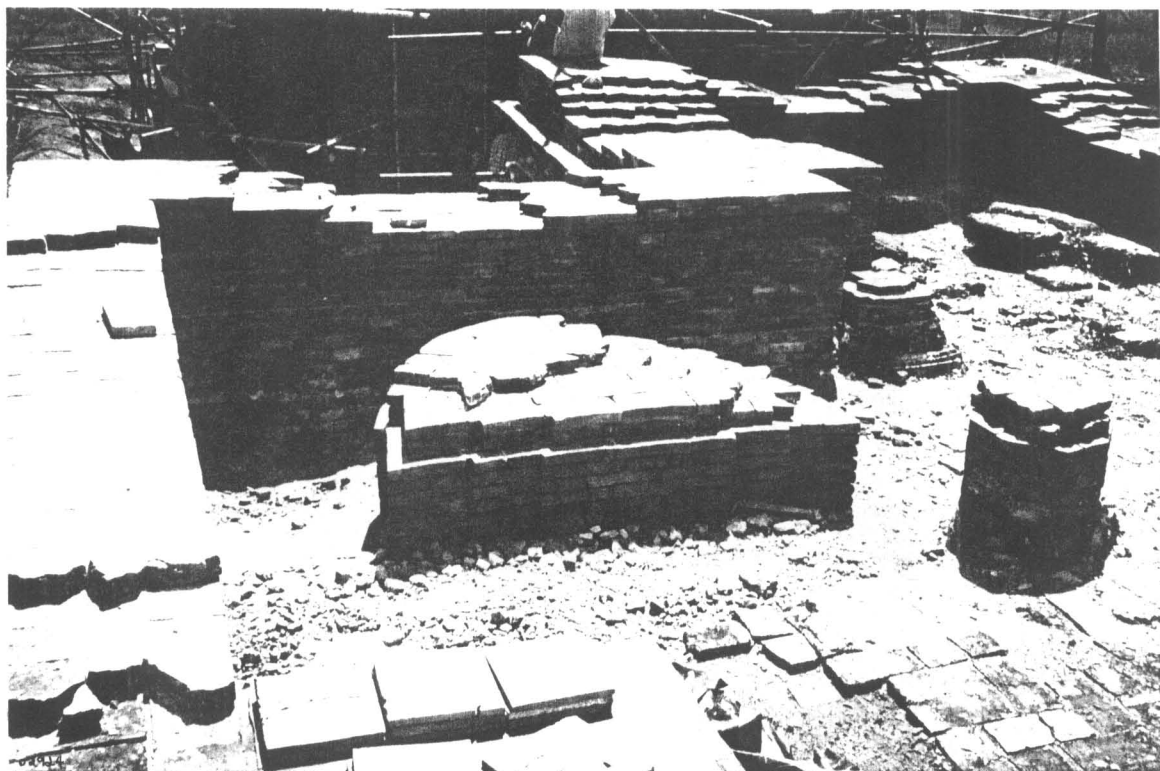
ภาพที่ 131 สภาพของเสาแปดเหลี่ยมภายในวิหาร หลังจากก่ออิฐเสริมแล้วเสร็จ (ฟิล์ม 12/13)

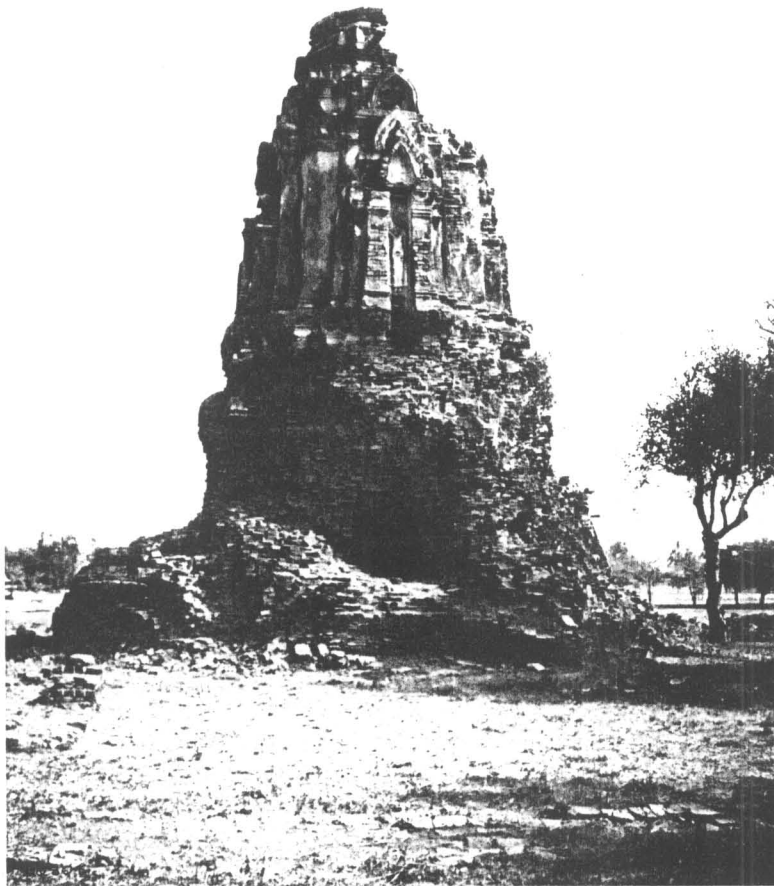
ภาพที่ 145 เจดีย์หมายเลข 2 สภาพก่อนบูรณะด้านทิศเหนือ (ฟิล์ม 1/16)

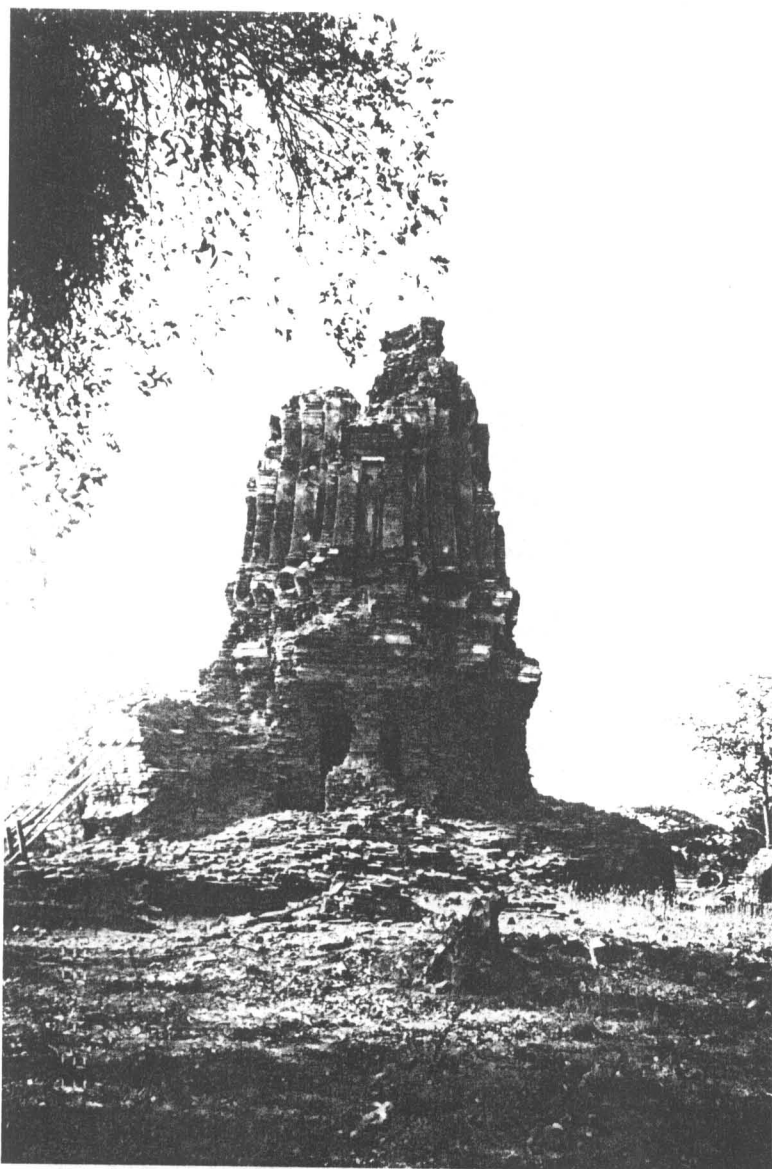
ภาพที่ 147 เจดีย์หมายเลข 2 สภาพก่อนการบูรณะด้านทิศใต้ (ฟิล์ม 1/8)

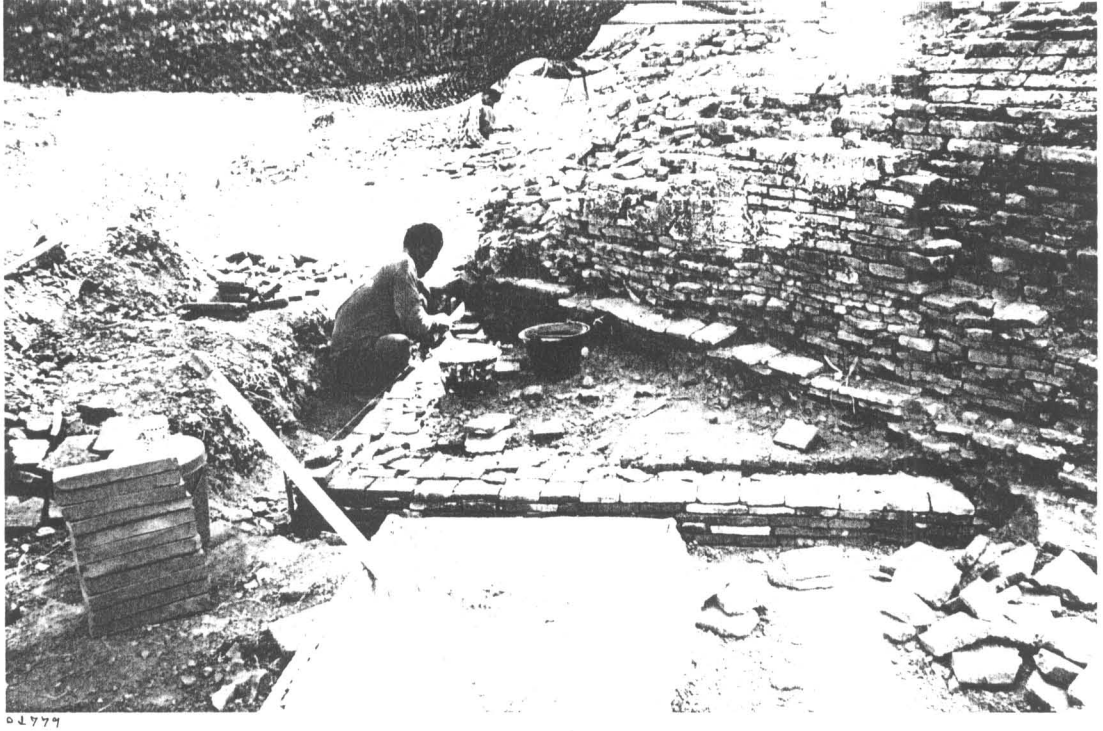
ภาพที่ 160 ภาพแสดงการเริ่มทำการก่ออิฐบุระณะ ทำการก่ออิฐซ่อมแซมจากฐานชั้นล่างสุดก่อน (ฟิล์ม 9/0)

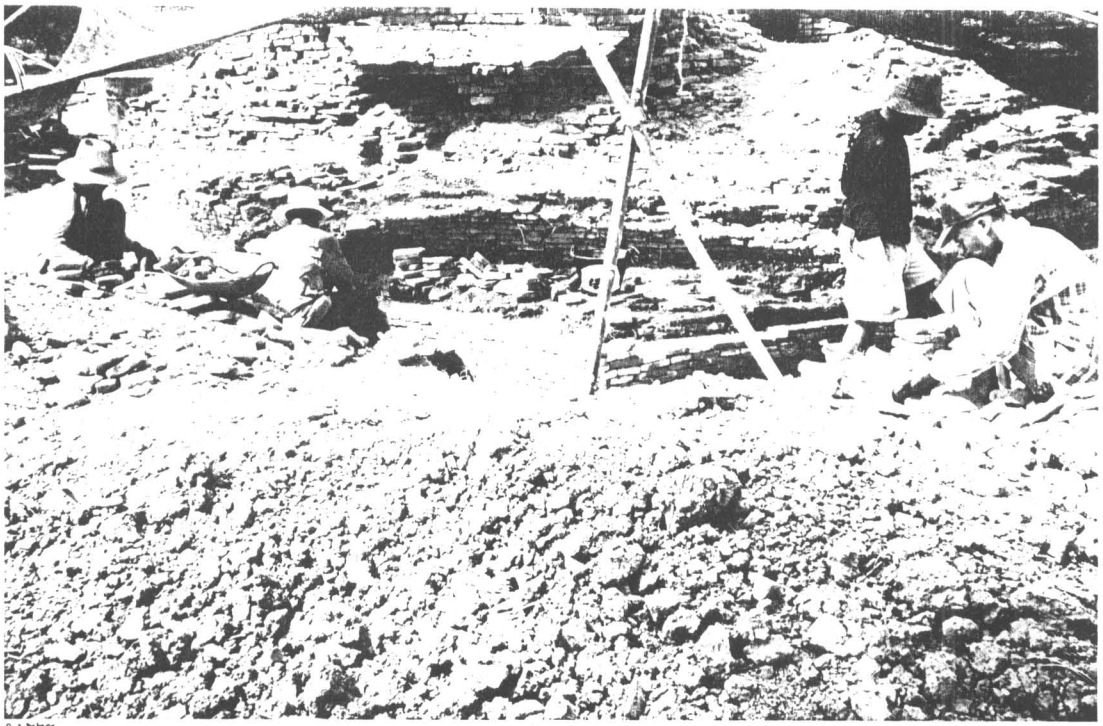
ภาพที่ 162 ทำการก่ออิฐบุผนังช่องแคบ โดยเริ่มจากฐานของเจดีย์ (ฟิล์ม 9/00)

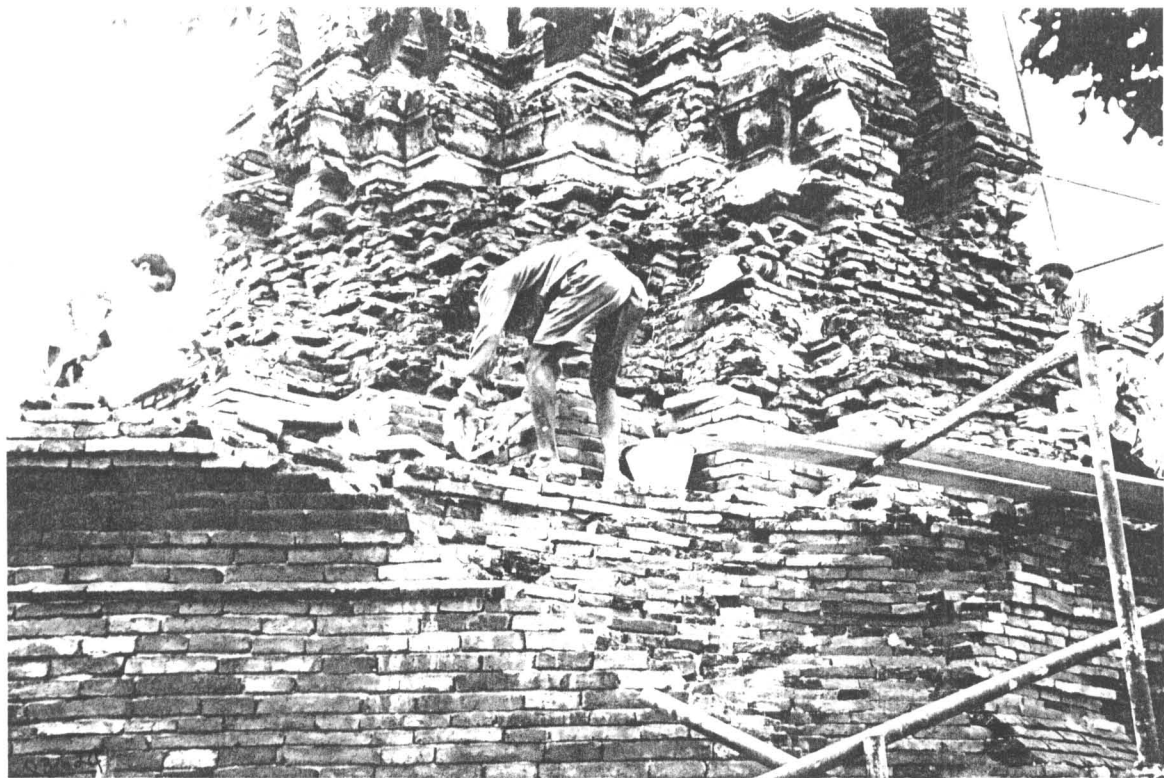
ภาพที่ 176 ภาพแสดงการก่ออิฐเสริมฐานย่อมุมของเรือนธาตุ ด้านทิศตะวันตกเฉียงเหนือ (ฟิล์ม 6/11)

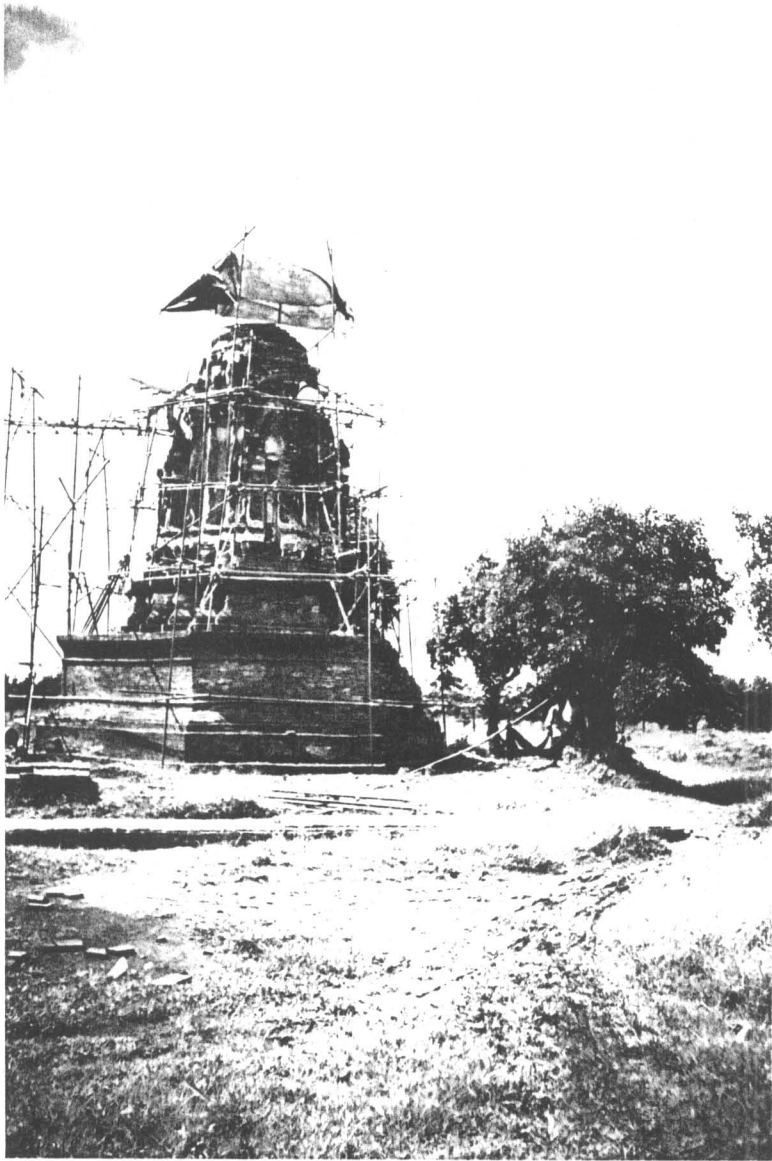
ภาพที่ 185 ก่ออิฐซ่อมแซมส่วนยอดของเจดีย์ ด้านทิศเหนือ (ฟิล์ม 11/37)

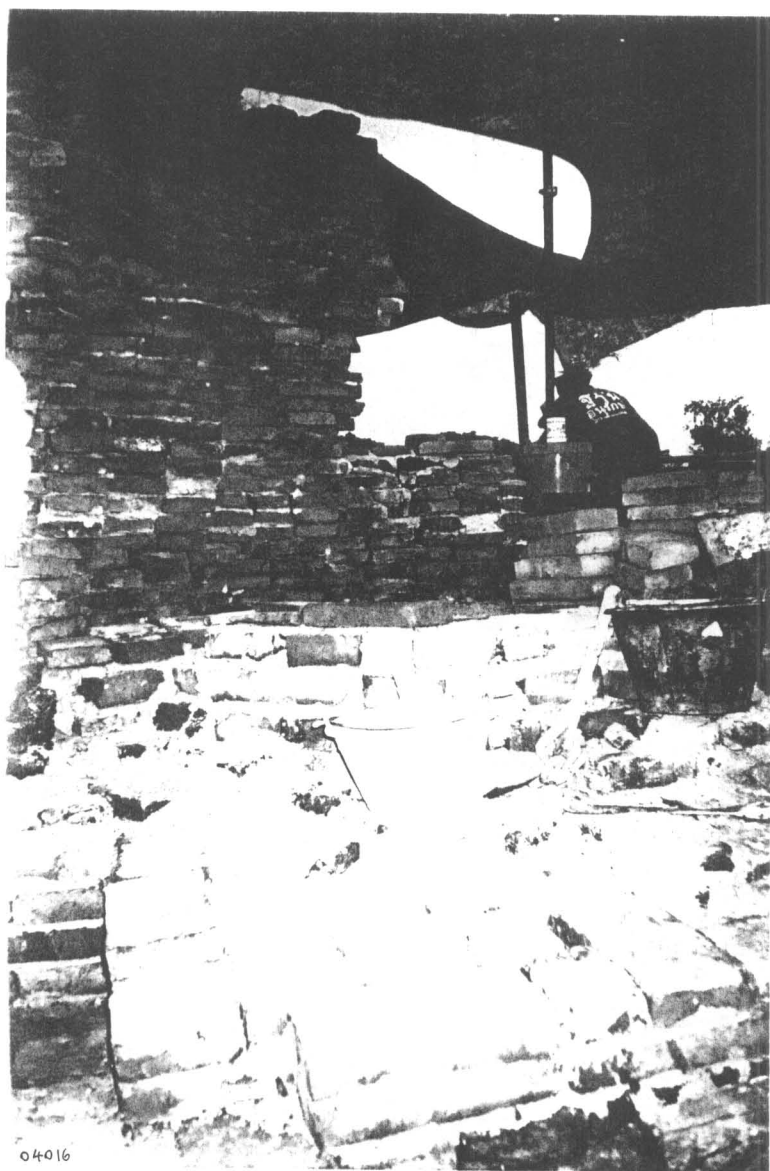
ภาพที่ 186 ก่ออิฐปิดส่วนยอดของเจดีย์เหนือซุ้มเรือนธาตุ (ฟิล์ม 11/13)

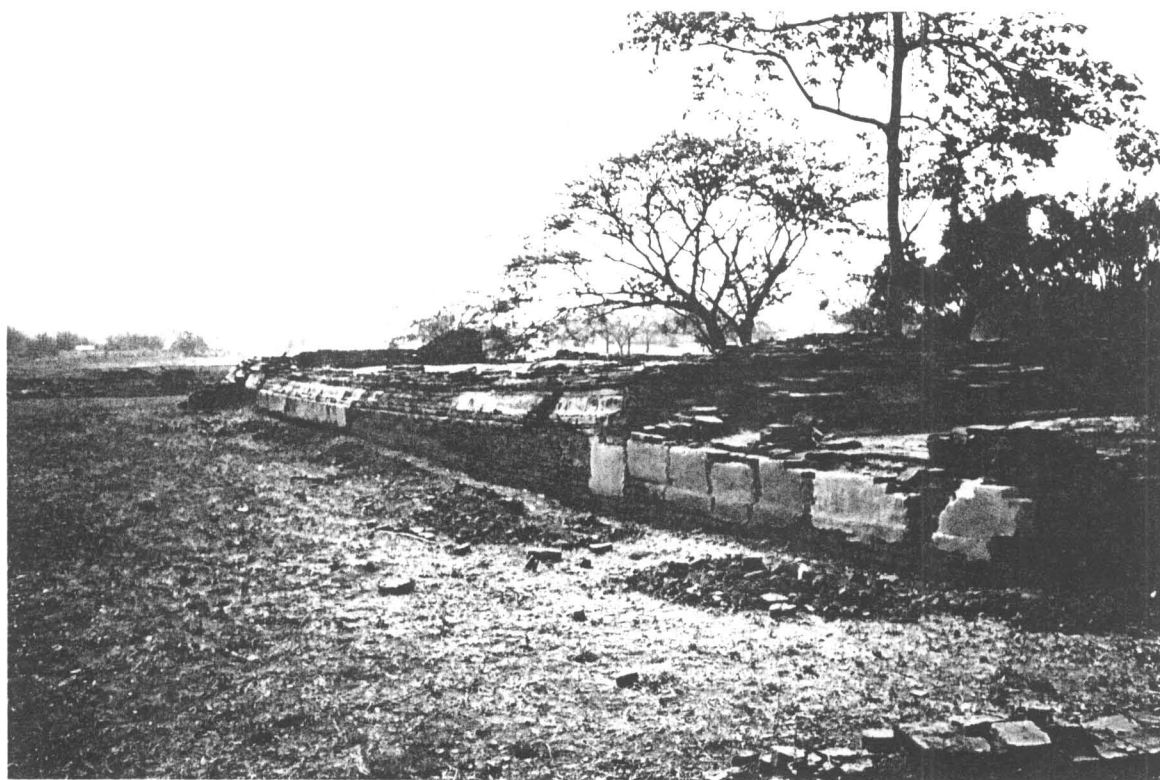
ภาพที่ 200 ภาพแสดง อาคารหมายเลข 3 ด้านทิศใต้ สภาพก่อนบูรณะ (ฟิล์ม 1/29)
