รายงาน

ประกอบการบูรณะโบราณสถานวัดสังข์แก้ - สังขทา

ตำบลประตูชัย อำเภอพระนครศรีอยุธยา จังหวัดพระนครศรีอยุธยา

ห้างหุ้นส่วนจำกัดฐานอนุรักษ์

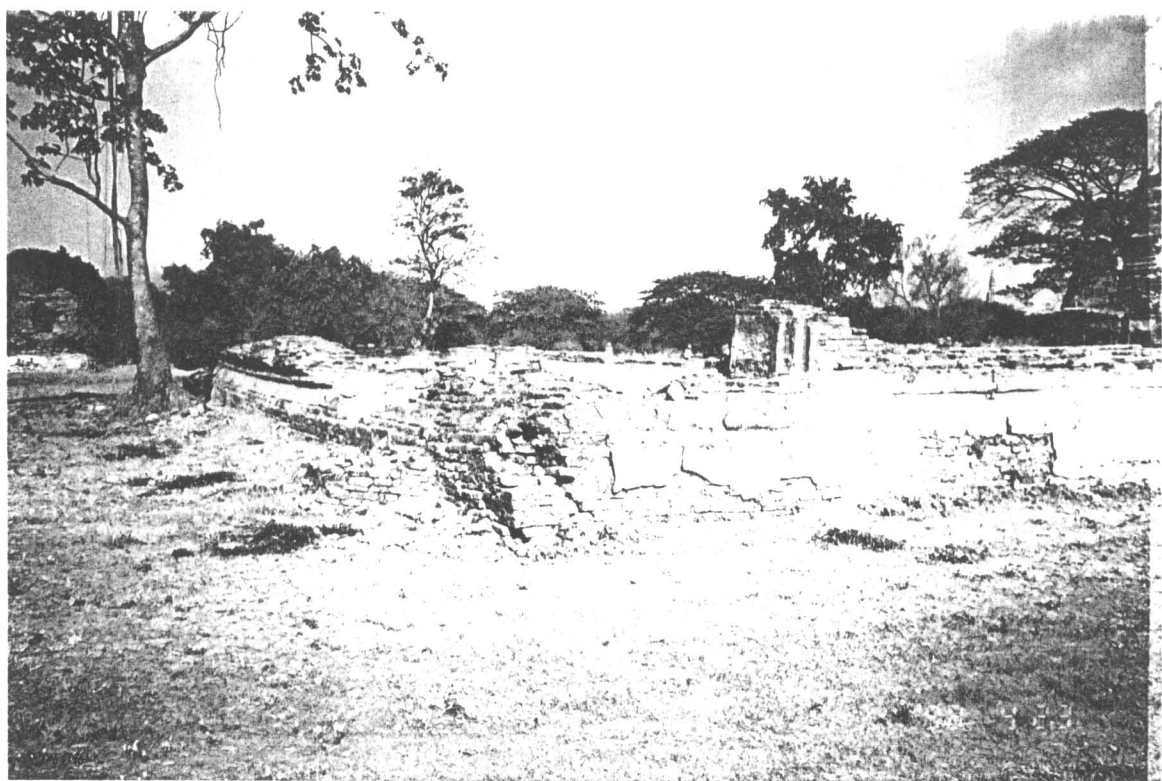
ภาพที่ 201 ภาพแสดง อาคารหมายเลข 3 ด้านทิศตะวันตกเฉียงเหนือ สภาพก่อนบูรณะ (ฟิล์ม 1/37)

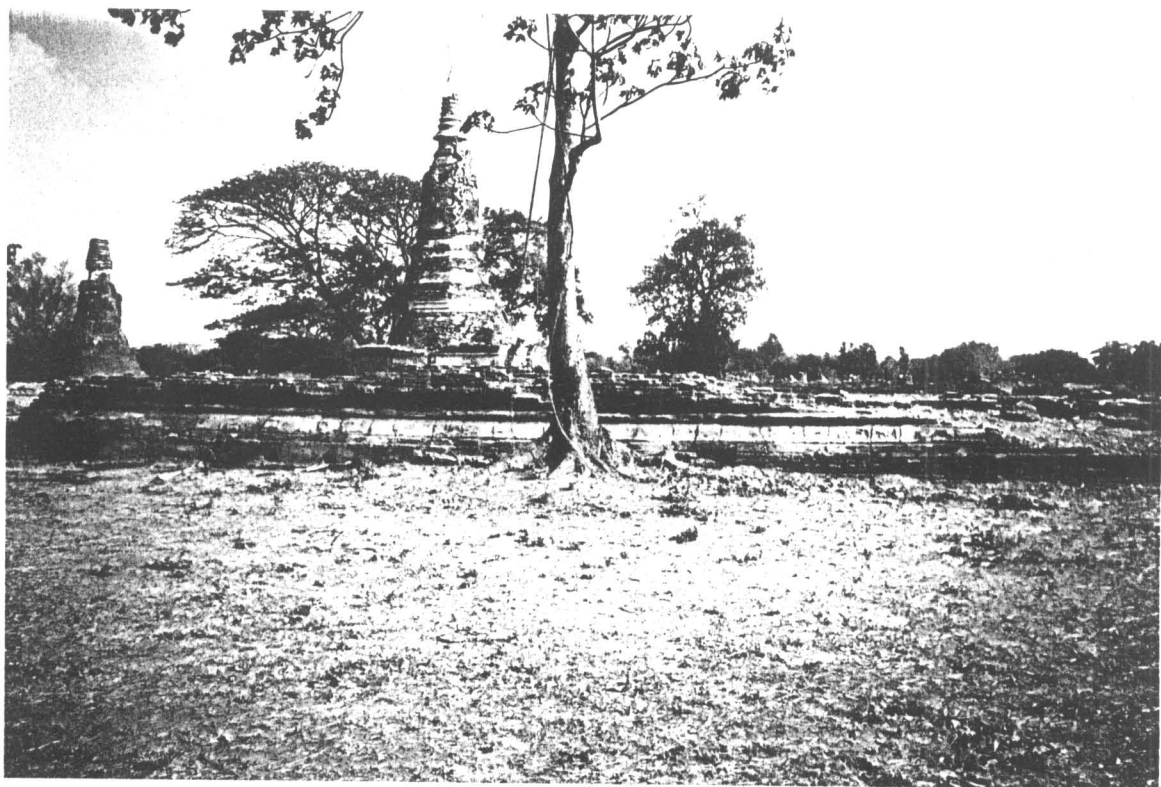
ภาพที่ 202 ภาพแสดง อาคารหมายเลข 3 ด้านทิศเหนือ สภาพก่อนบูรณะ (ฟิล์ม 4/0)

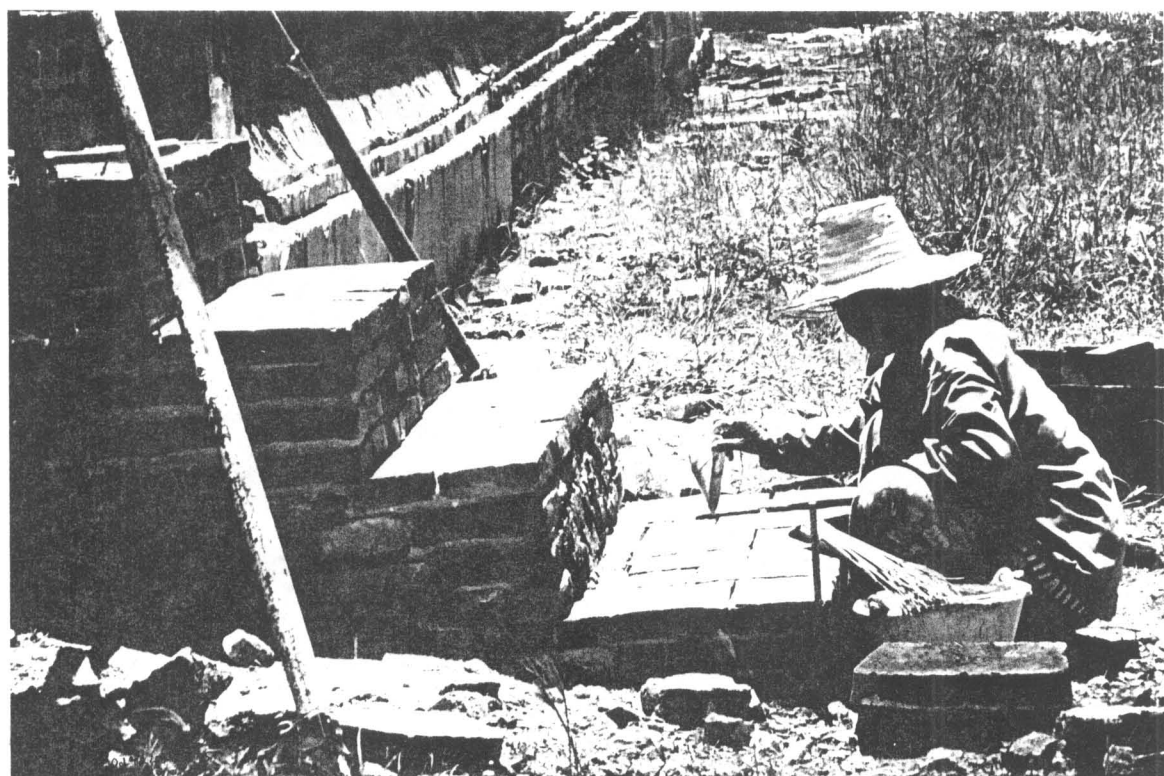
ภาพที่ 215 ภาพแสดง การหยอดคาน้ำปูนทรายยาแนวอิฐหลังการบูรณะซ่อมแซม (ฟิล์ม 12/20)

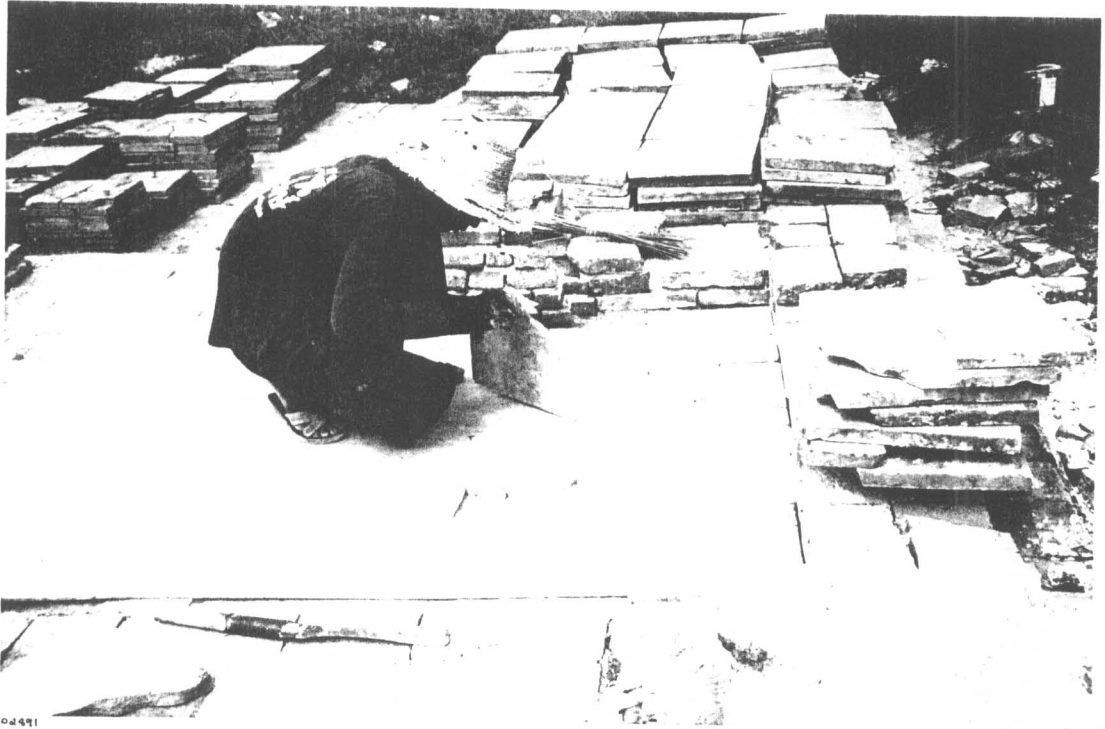
ภาพที่ 220 ภาพแสดง การต่อชิ้นส่วนของกระเบื้องดินเผา ด้วยกาวยวิทยาศาสตร์ (ฟิล์ม 12/32)

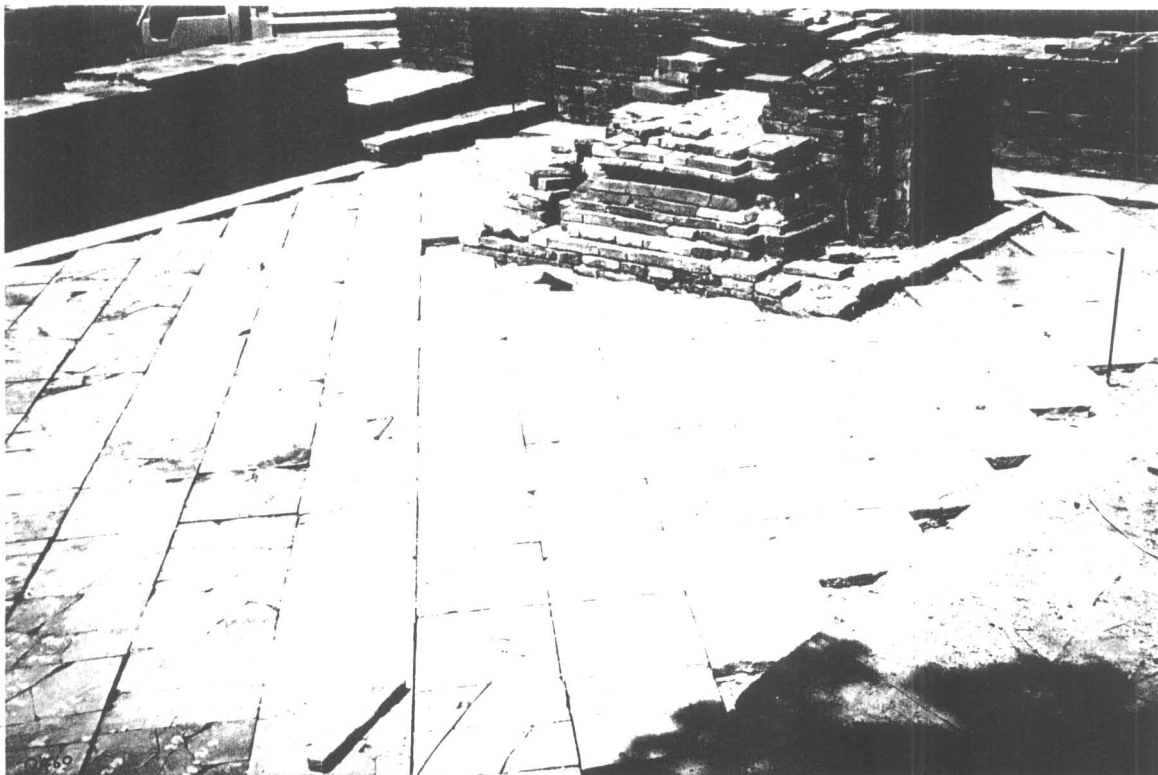
ภาพที่ 222 ภาพแสดง การปูพื้นกระเบื้องดินเผาภายใน อาคารหมายเลข 3 (ฟิล์ม 15/4)

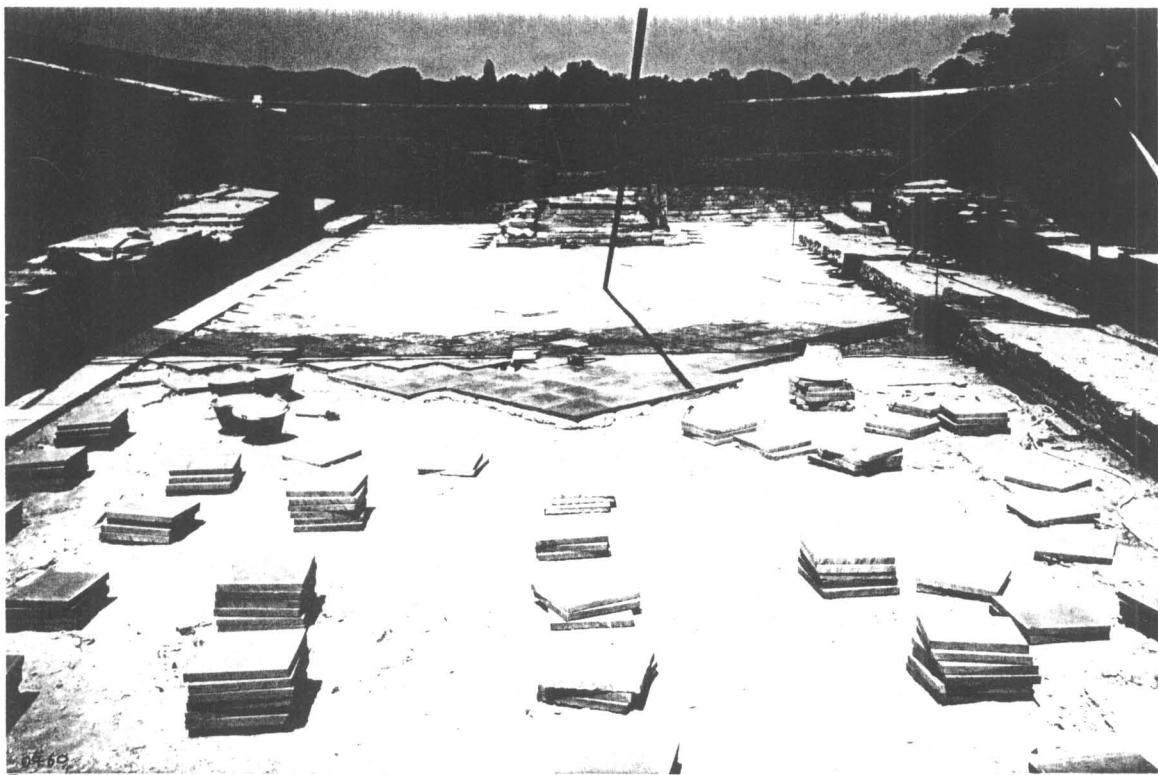
ภาพที่ 223 ภาพแสดง การปูพื้นกระเบื้องดินเผาภายในอาคาร โดยการนำกระเบื้องเก่ามาทำการปูก่อนจนหมด จึงนำกระเบื้องใหม่มาปูเพิ่มเติมจนเต็มพื้นที่ทั้งหมด (ฟิล์ม 15/2)

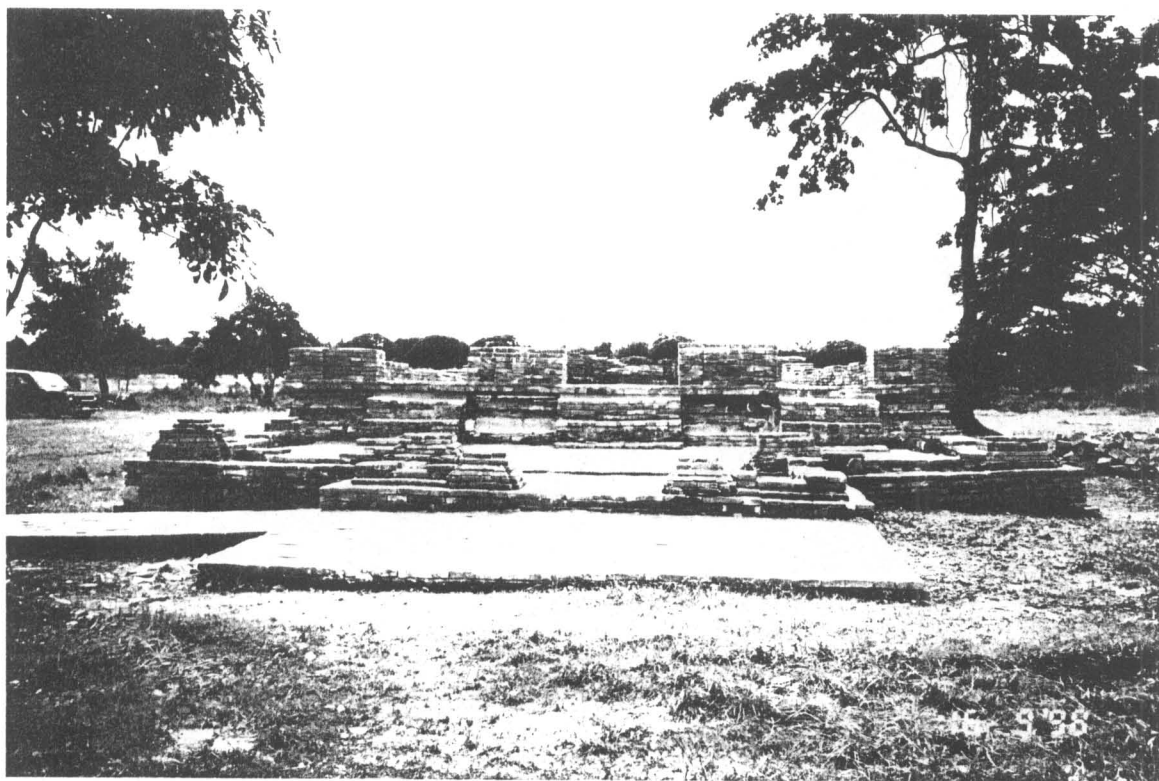
ภาพที่ 224 ภาพแสดง อาคารหมายเลข 3 ด้านทิศตะวันออกสภาพหลังการบูรณะ (ฟิล์ม 16/28)

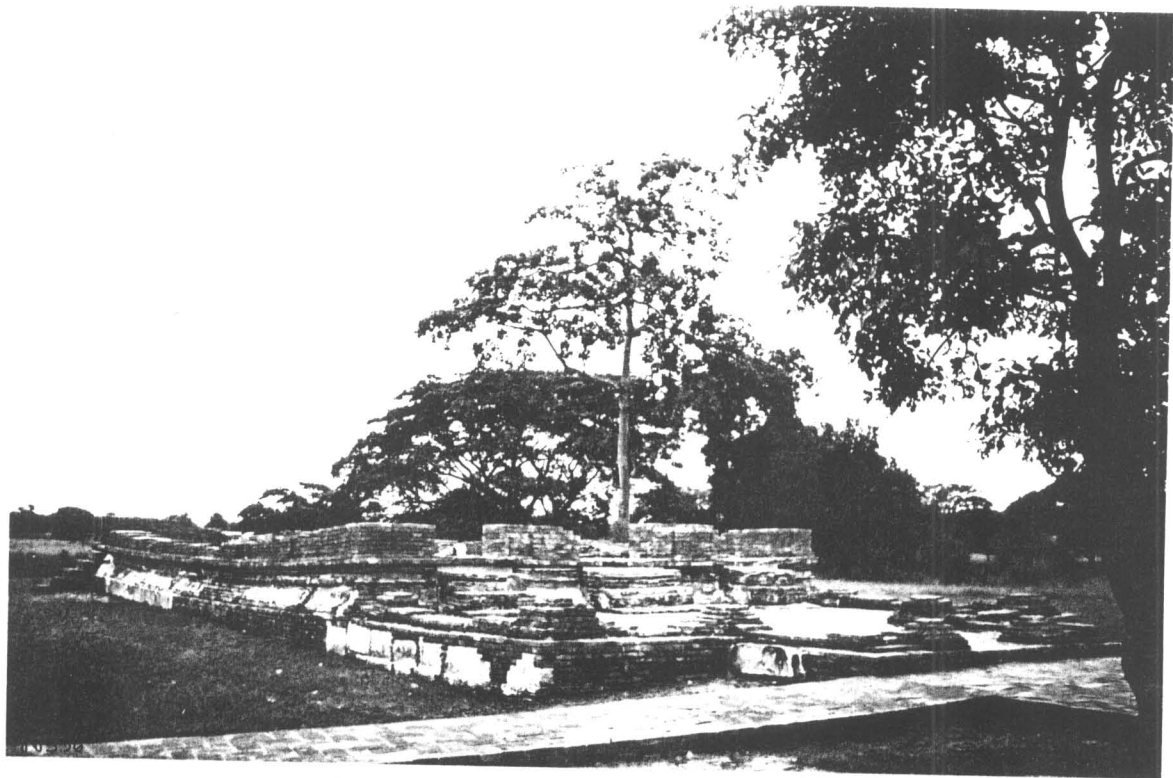
ภาพที่ 226 ภาพแสดง อาคารหมายเลข 3 ด้านทิศตะวันออกเฉียงใต้ สภาพหลังการบูรณะ (ฟิล์ม 19/37)

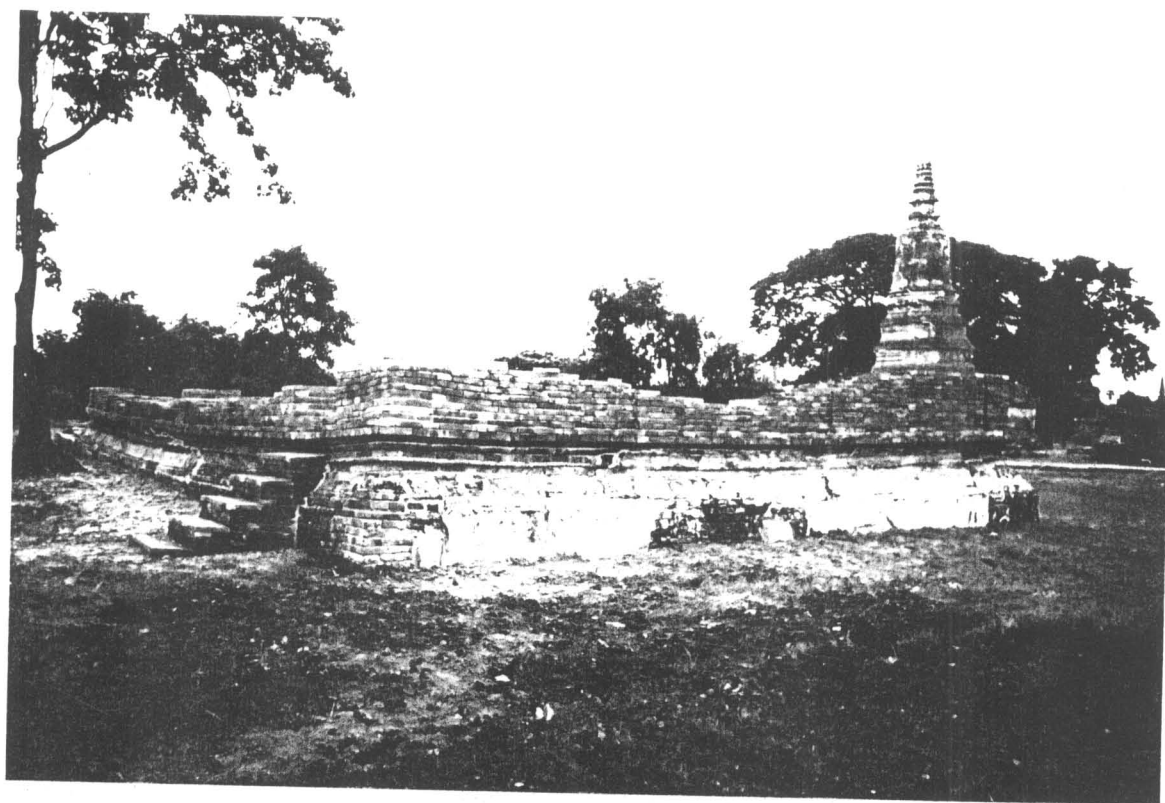
ภาพที่ 227 ภาพแสดง อาคารหมายเลข 3 ด้านทิศตะวันตกเฉียงเหนือ สภาพหลังการบูรณะ (ฟิล์ม 19/35)

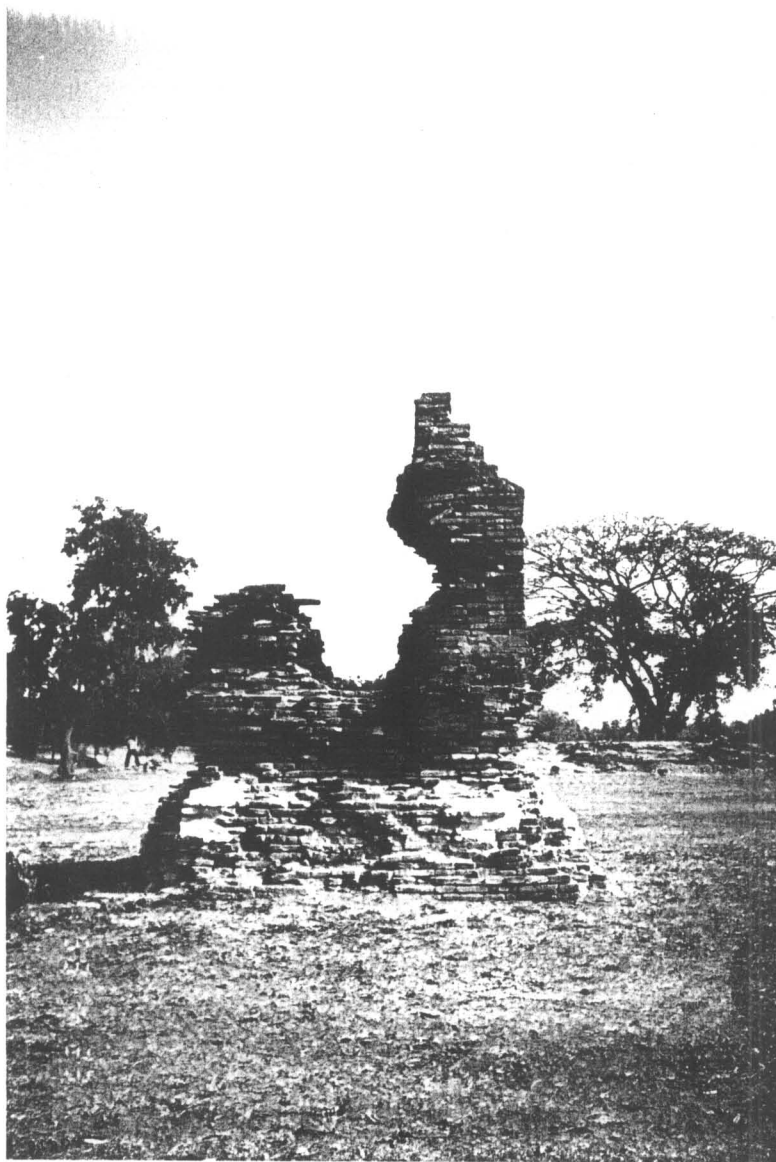
ภาพที่ 228 ภาพแสดง หอระฆังด้านทิศเหนือ สภาพก่อนบูรณะ (ฟิล์ม 1/22)

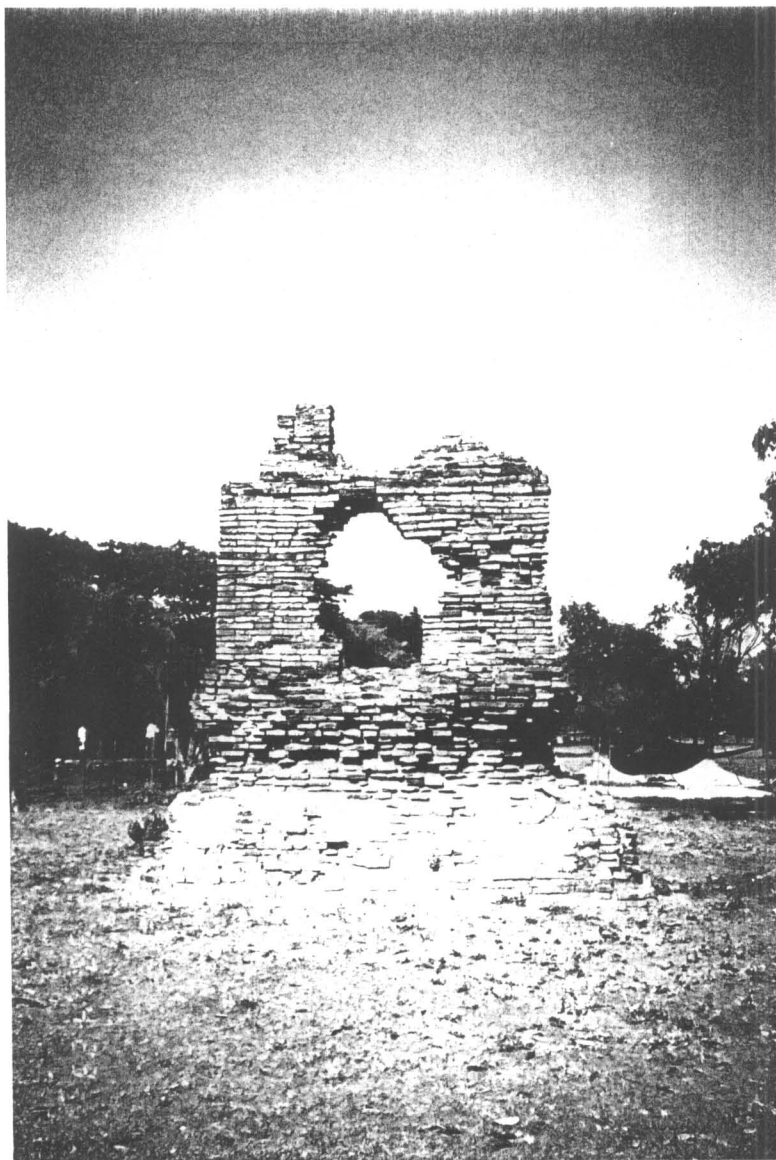
ภาพที่ 229 ภาพแสดง หอระฆังค้ำนทิสตะวันตก สภาพก่อนบูรณะ (ฟิล์ม 1/20)

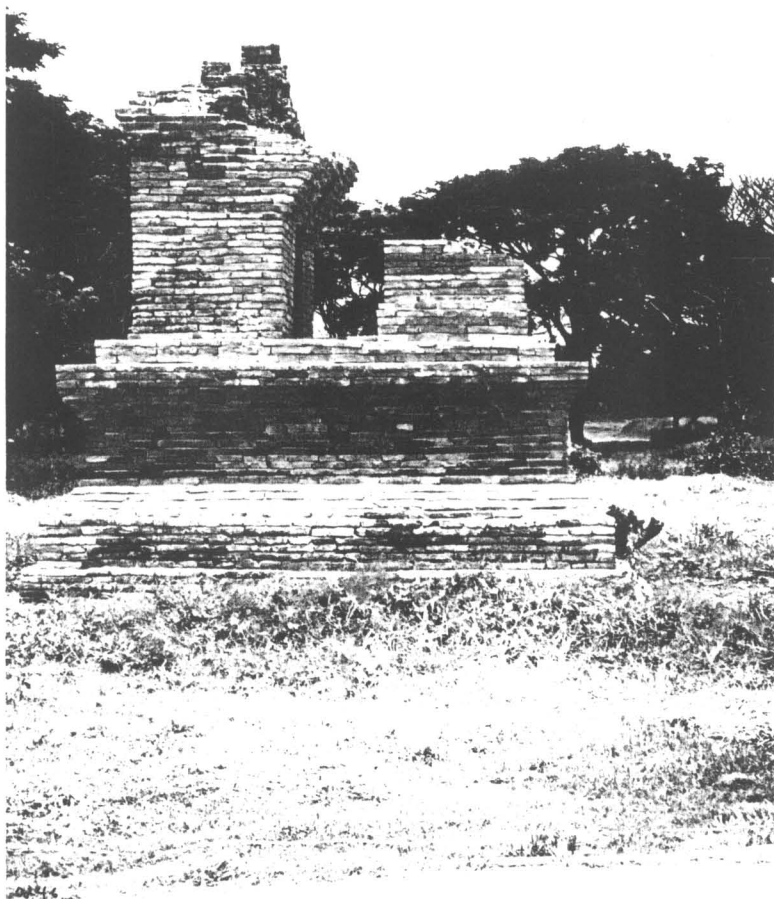
ภาพที่ 237 ภาพแสดง หอระฆังสภาพหลังการบูรณะ ด้านทิศใต้ (ฟิล์ม 16/14)

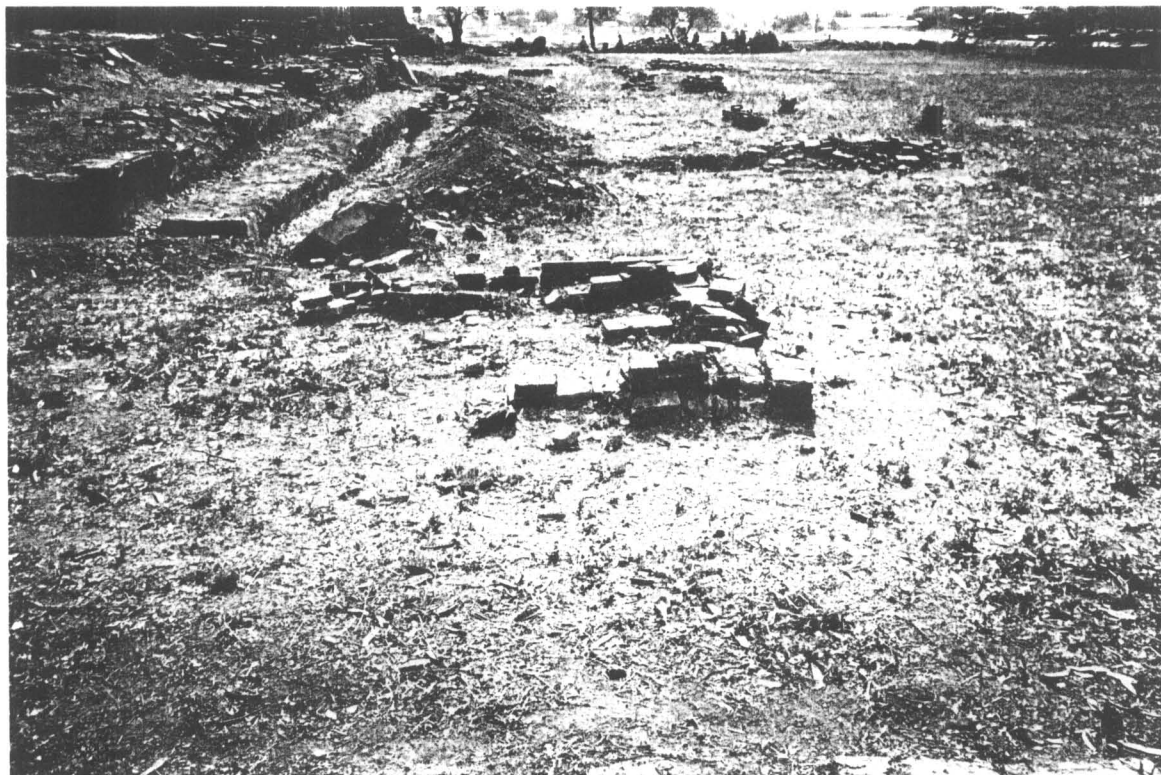
ภาพที่ 238 ภาพแสดง เจดีย์ราย (ด้านทิศตะวันออก) สภาพก่อนบูรณะด้านทิศตะวันออกเฉียงเหนือ ของพระอุโบสถ
(ฟิล์ม 3/32)

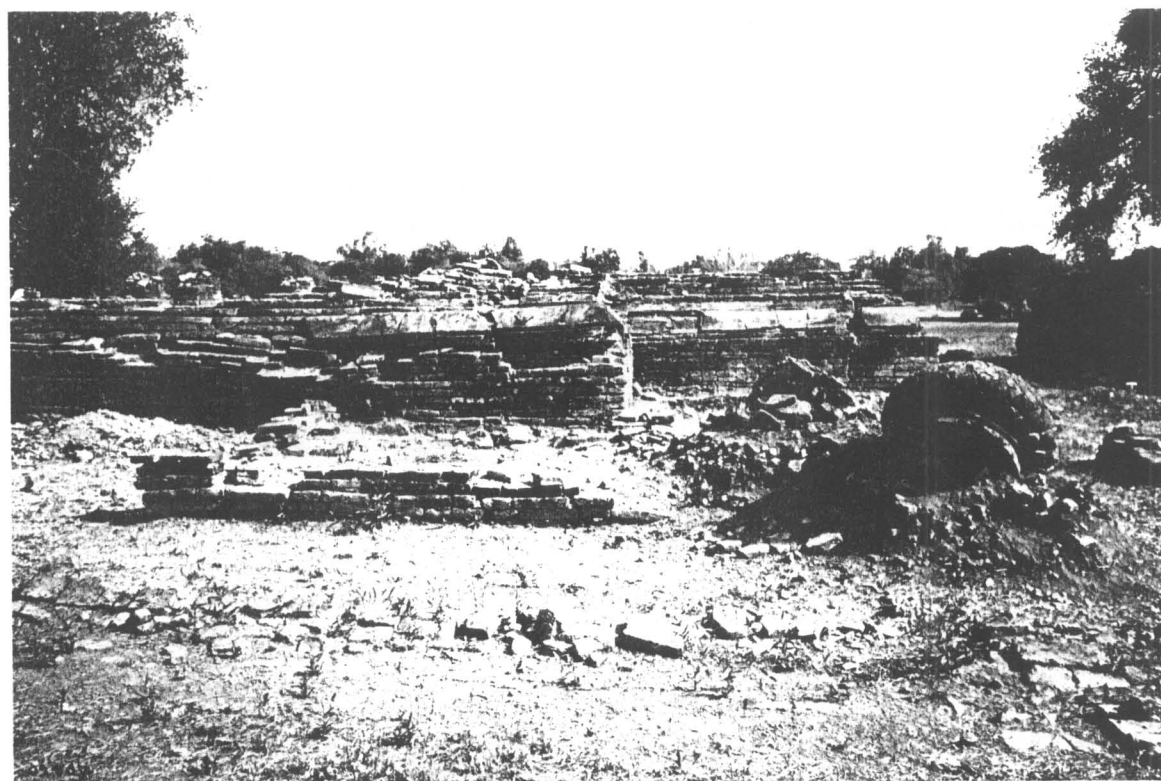
ภาพที่ 241 ภาพแสดง เจดีย์ราย (ด้านทิศเหนือ) สภาพก่อนบูรณะด้านทิศตะวันออกเฉียงเหนือ ของพระวิหาร
หมายเลข 4 (ฟิล์ม 2/24)

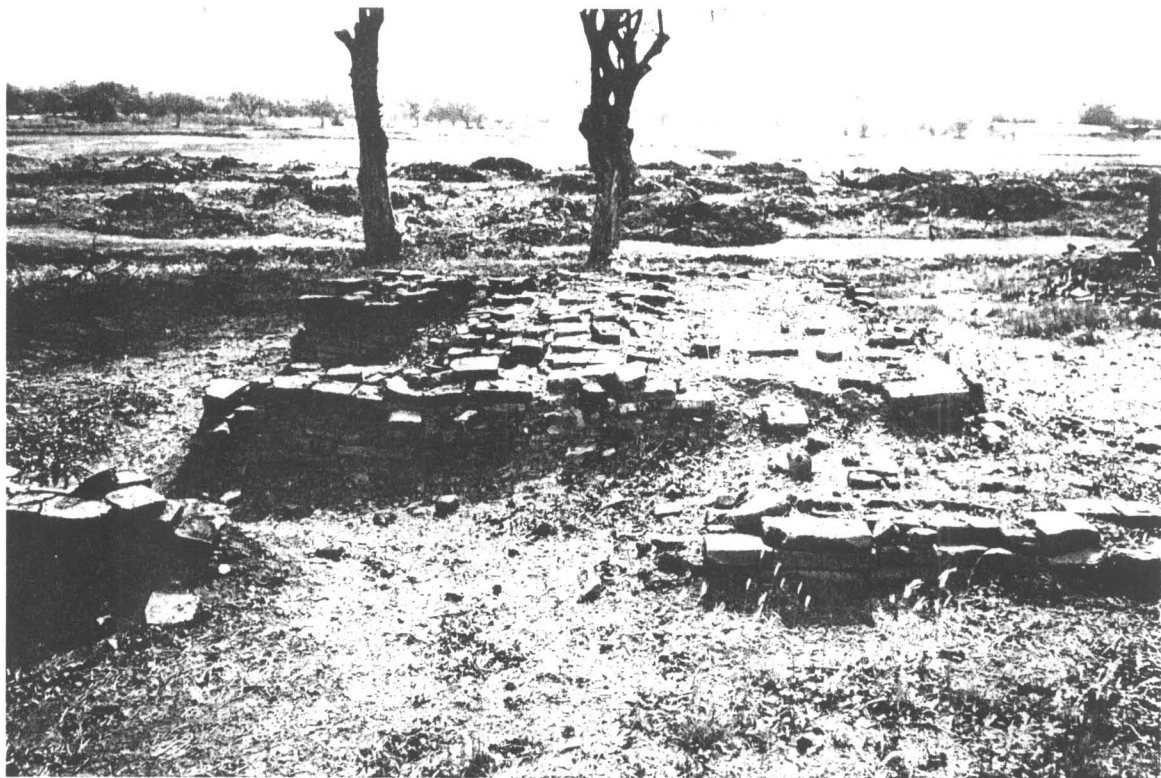
ภาพที่ 242 ภาพแสดง เจดีย์ราย (ด้านทิศเหนือ) สภาพก่อนบูรณะด้านทิศตะวันตกเฉียงใต้ ของพระวิหารมหาย
เลข 4 (ฟิล์ม 2/18)

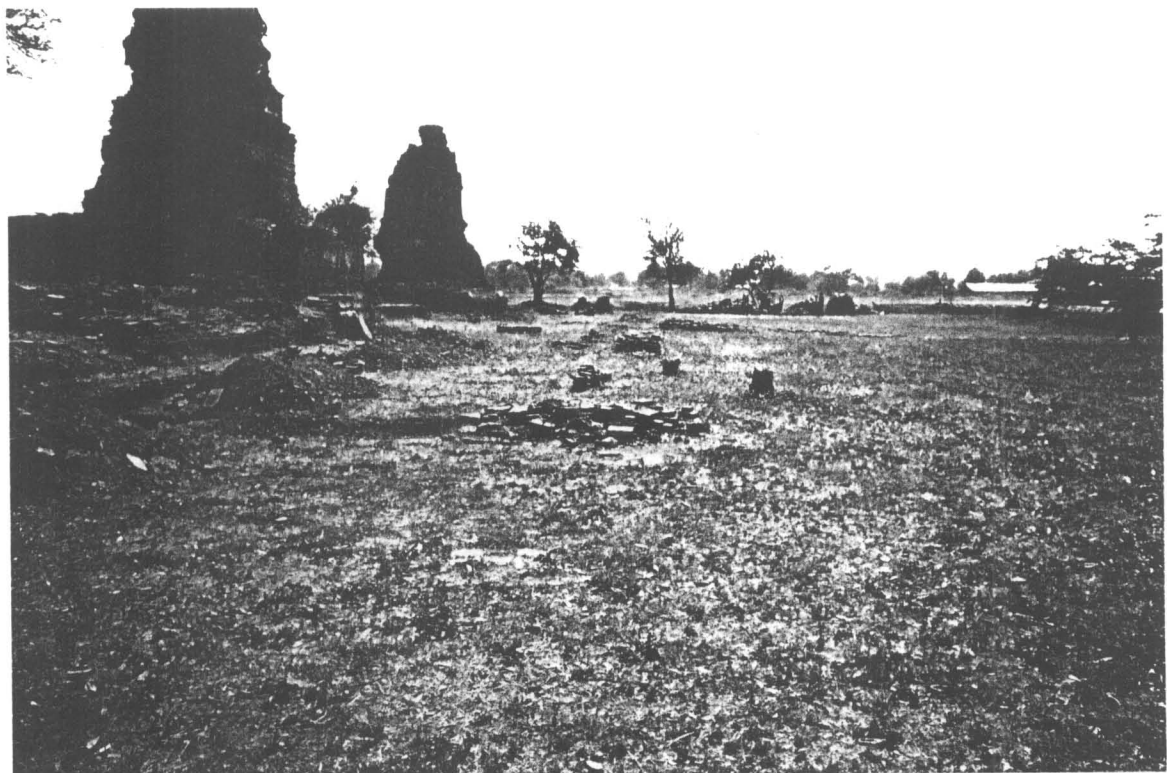
ภาพที่ 252 ภาพแสดง แนวกำแพงแก้ว ด้านทิศเหนือ สภาพก่อนการบูรณะ (ฟิล์ม 3/0)

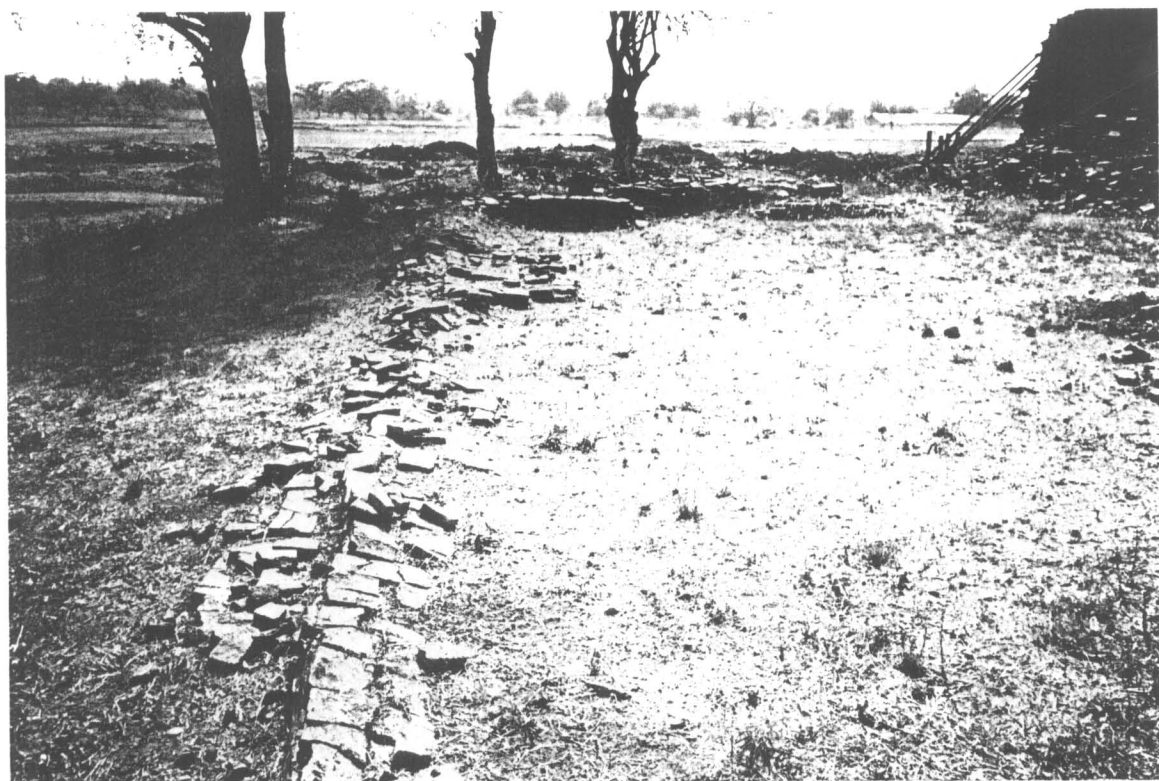
ภาพที่ 253 ภาพแสดง แนวกำแพงแก้ว ด้านทิศใต้ สภาพก่อนการบูรณะ (ฟิล์ม 2/15)

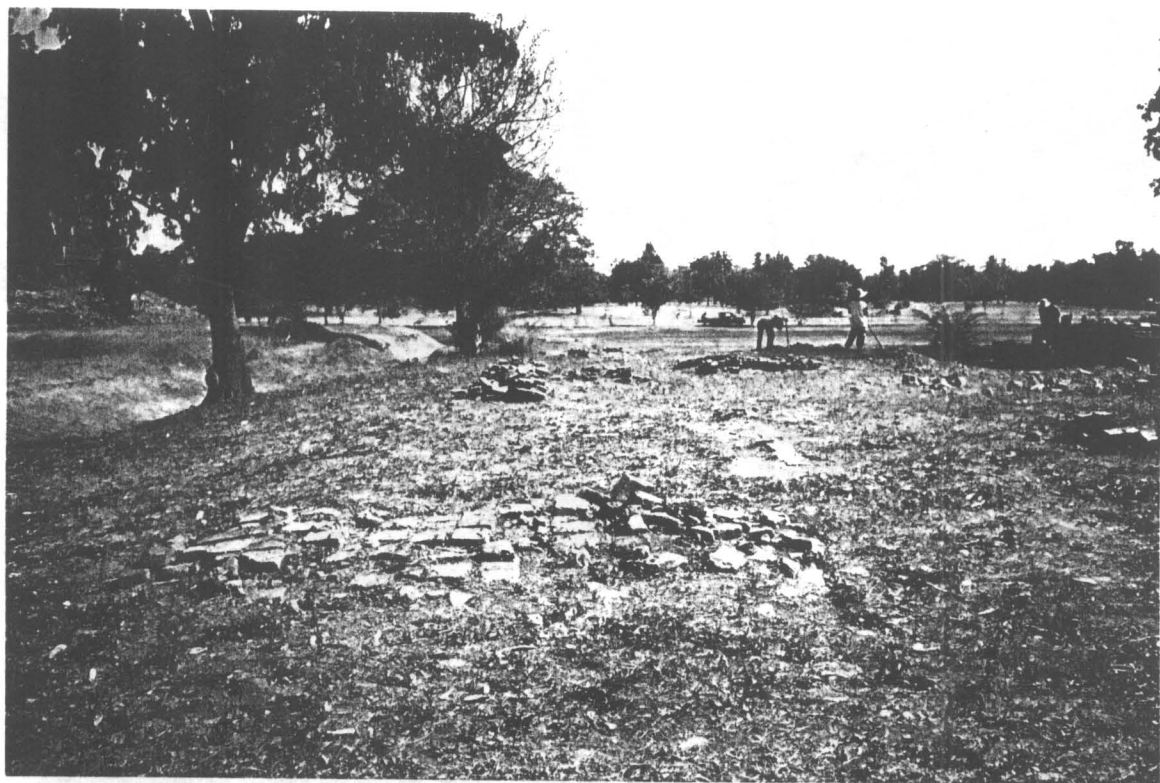
ภาพที่ 256 ภาพแสดง แนวกำแพงแก้ว ด้านทิศตะวันออก สภาพก่อนการบูรณะ (ฟิล์ม 3/00)

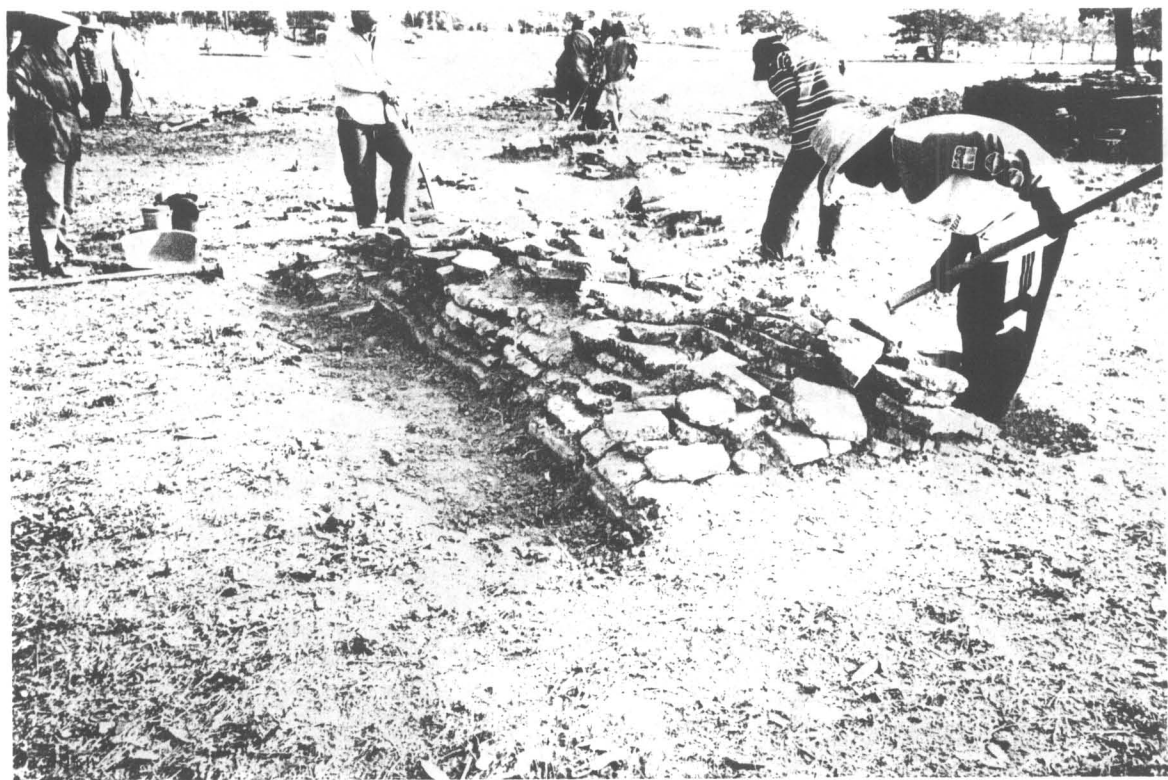
ภาพที่ 258 ภาพแสดง การขุดลอกดินหาแนวฐานกำแพงแก้ว ด้านทิศตะวันออก ก่อนทำการก่ออิฐซ่อมแซม (ฟิล์ม 4/31)

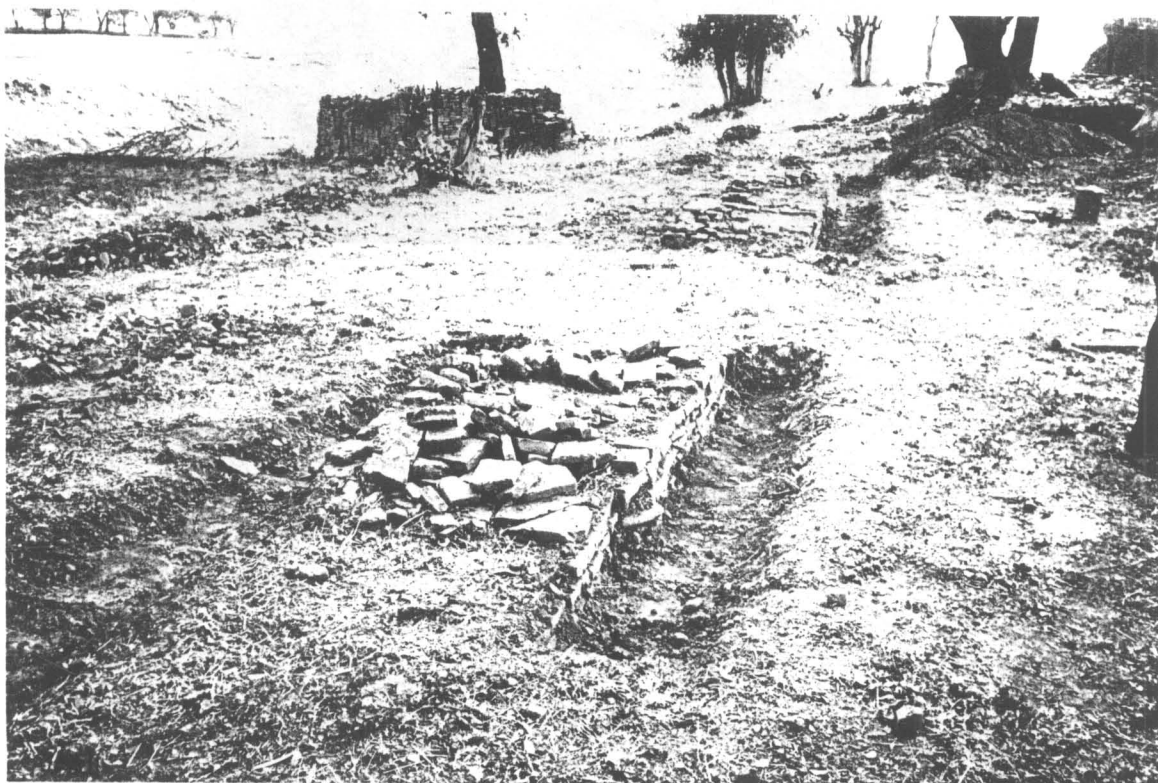
ภาพที่ 261 ภาพแสดง แนวกำแพงแก้วหลังการขุดแต่ง (ฟิล์ม 4/32)

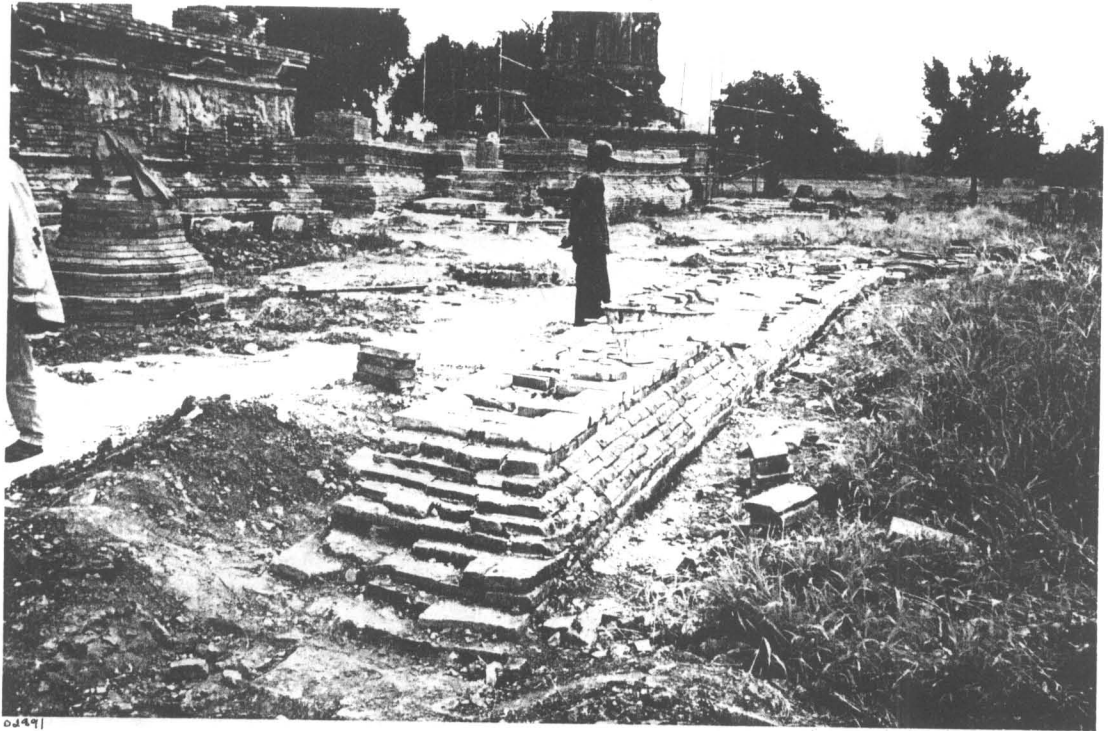
ภาพที่ 267 ภาพแสดง การก่ออิฐบุระแนวกำแพงแก้ว ด้านทิศเหนือ โดยการอนุรักษ์หลักฐานเดิมของฐานกำแพงแก้วไว้ด้วย (ฟิล์ม 10/29)

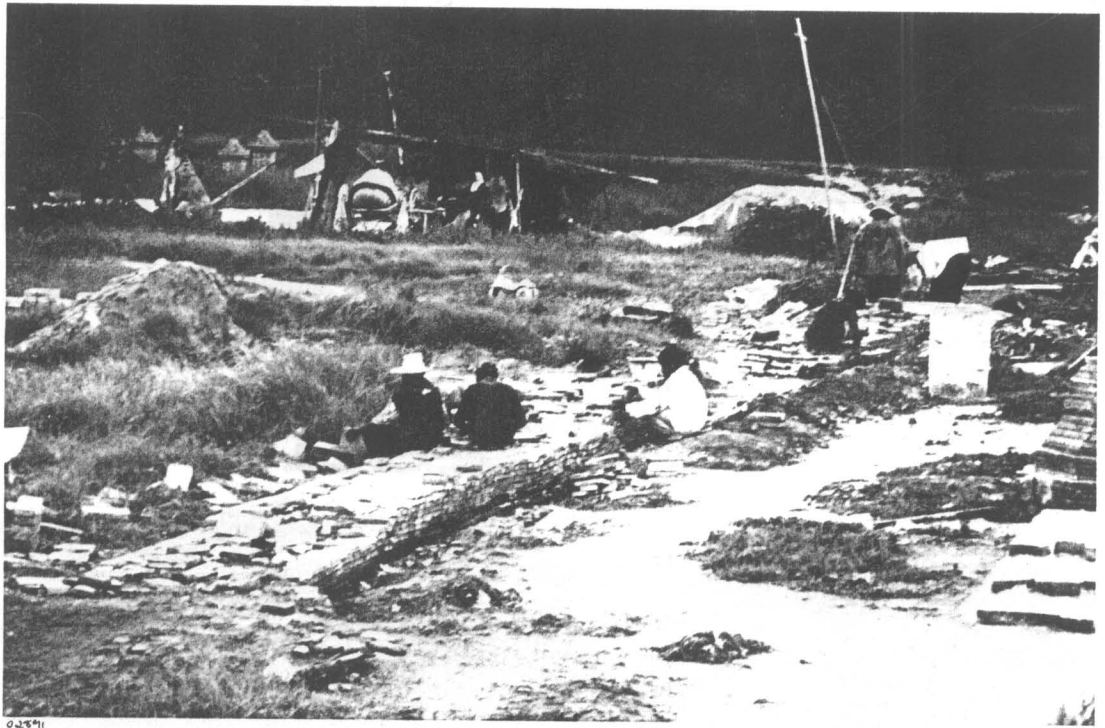
ภาพที่ 268 ภาพแสดง การก่ออิฐบุระกำแพงแก้ว ด้านทิศเหนือ (ฟิล์ม 10/24)
