รายงานบูรณะโบราณสถาน
โครงการบูรณะและปรับปรุงสภาพแวดล้อม โบราณสถานกลุ่มคลองสระบัว
วัดจวงถน

ห้างหุ้นส่วนจำกัดทรอนันท์ก่อสร้าง
ปีงบประมาณ 2544

รายงานบูรณะโบราณสถาน
โครงการบูรณะและปรับปรุงสภาพแวดล้อมโบราณสถานกลุ่มคลองสระบัว

วัดจอมพล

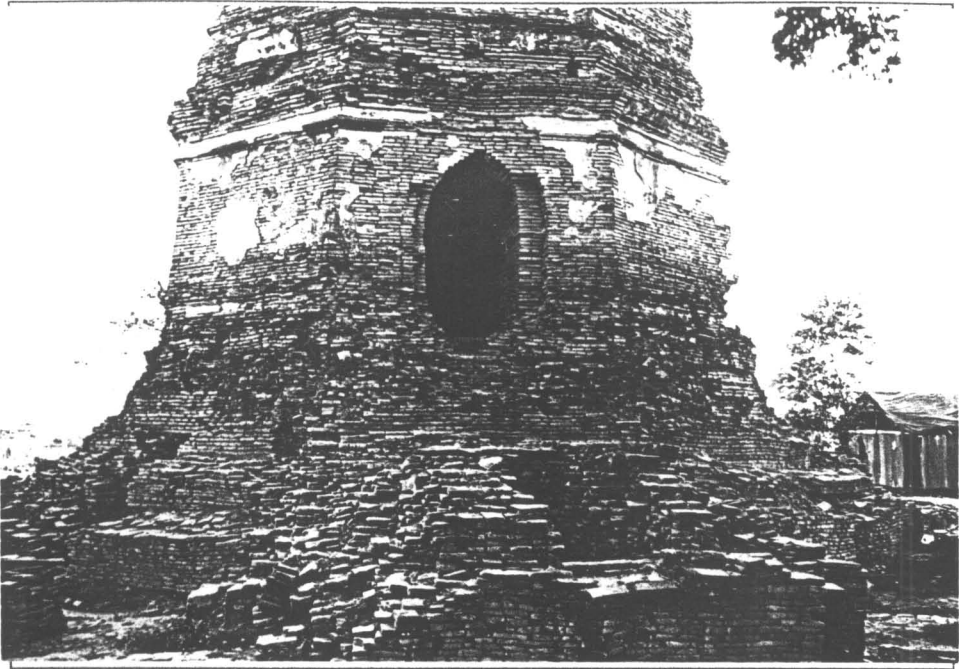
รูปที่ 2 สภาพโดยทั่วไปของเจดีย์ประธานส่วนฐานและมุขด้านหน้า

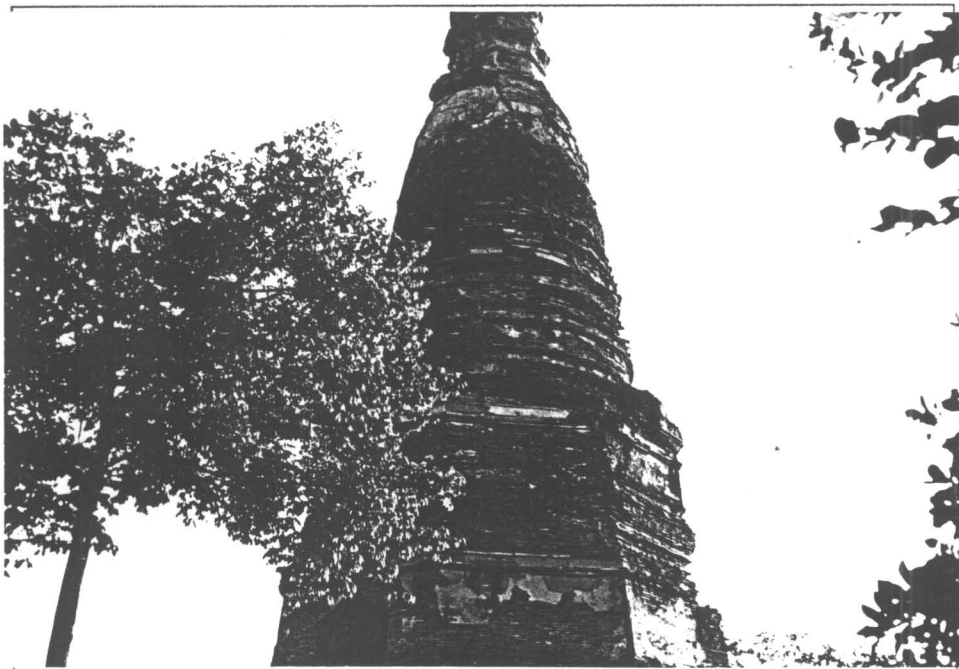
รูปที่ 3 สภาพโดยทั่วไปของเจดีย์ประธาน ก่อนดำเนินการบูรณะ

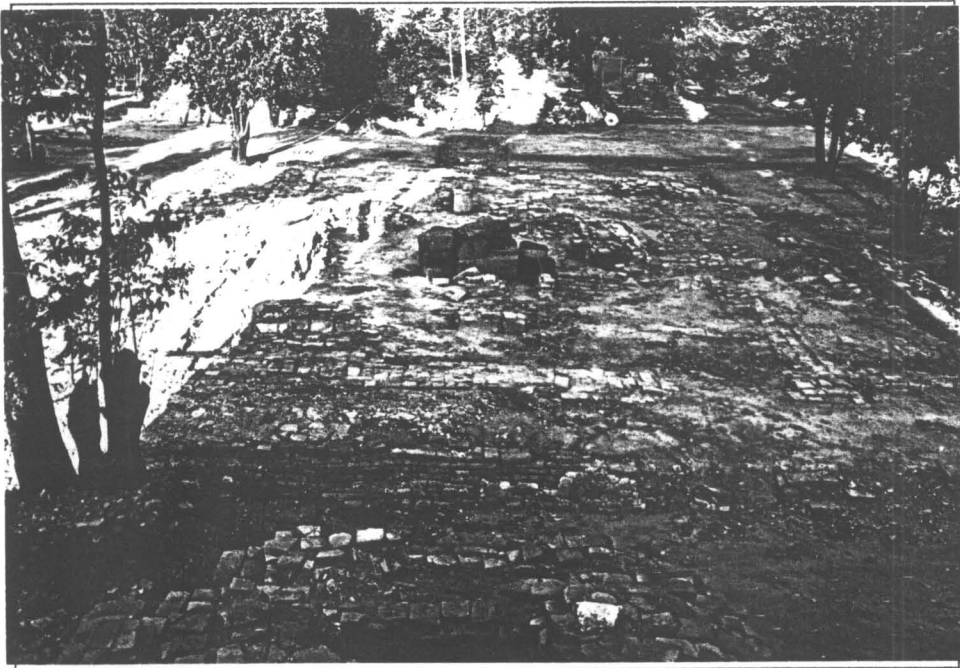
สภาพวิหารเหลือเพียงซากอาคาร ผังสี่เหลี่ยมผืนผ้า ขนาดกว้าง 11.7 เมตร ยาว 19.2 เมตร สูงจากพื้นโดยประมาณ 0.50 เมตร ผนังวิหารพบเพียงร่องรอยเป็นแนวอิฐเสมอรระดับเดียวกับพื้น พบร่องรอยเสาดัดผนังที่มุมด้าน ตะวันตกเฉียงเหนือ พื้นอาคารปูอิฐฉาบปูน ภายในอาคารพบเสาสีเหลี่ยมก่ออิฐ 2 แถว แถวละ 4 ต้น ขนาดเสาประมาณ 0.60X0.60 เมตร ฐานชุกชีมีขนาด 5.1X10.2 เมตร สภาพชำรุดเสียหายมาก ด้านหน้าฐานชุกชีมีก่อพอกทำเป็นฐานสี่เหลี่ยมย่อมุม 2 ฐาน อาจเป็นที่ประดิษฐานพระสาวก สภาพค่อนข้างสมบูรณ์ มีพาไลโดยรอบทั้ง 4 ด้าน ที่ด้านทิศตะวันตกพบร่องรอยของเสากลมเป็นเสาก่ออิฐฉาบปูน จำนวน 6 ต้น ขนาดเส้นผ่าศูนย์กลาง 0.40 เมตร พื้นพาไลพบร่องรอยการปูพื้นด้วยกระเบื้องขนาด 30X30 เซนติเมตร โดยพบเพียงบางจุด

รูปที่ 4 สภาพโดยทั่วไปของวิหาร ก่อนดำเนินการบูรณะ

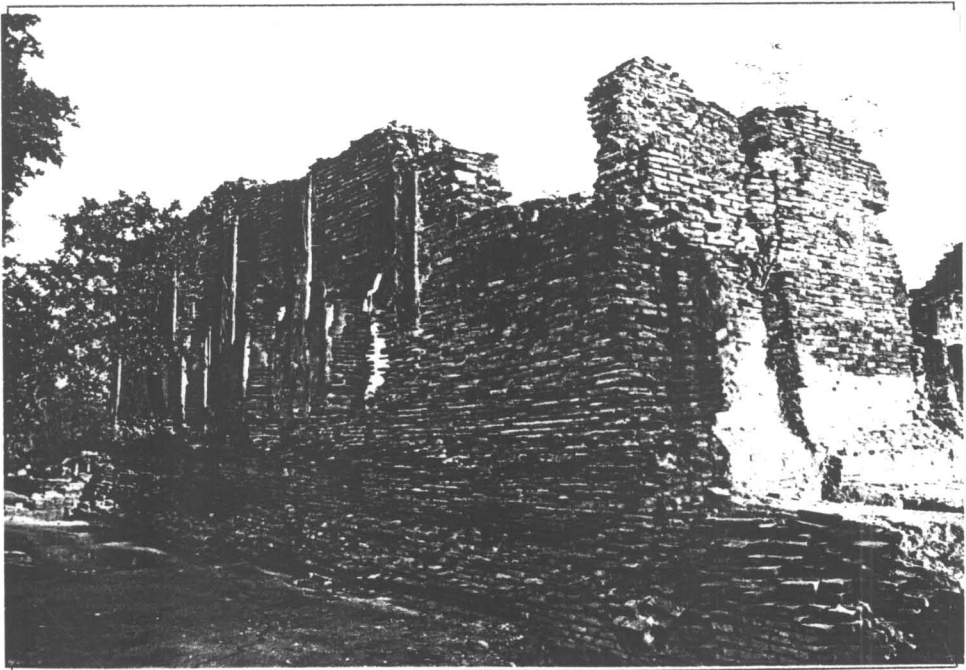
อุโบสถวัดจวงกลม เป็นอาคารก่ออิฐฉาบปูน ขนาด 5 ห้อง หันหน้าไปทางทิศตะวันออก ผังอาคารเป็นรูปสี่เหลี่ยมผืนผ้าขนาด กว้าง 9.2 เมตร ยาว 16.4 เมตร มีระเบียบหน้า-หลัง ขนาด กว้าง 9.2 เมตร ยาว 3.6 เมตร ไม่มีพาไล มีบันไดทางขึ้นที่ระเบียบหน้า-หลัง ทางด้านทิศเหนือและทิศใต้ พื้นระเบียงปูด้วยกระเบื้อง ขนาด 30X30 เซนติเมตร ตัวอาคารใช้ผนังรับน้ำหนักส่วนหลังคา เจาะช่องประตูหน้า 3 ประตู ปัจจุบันผนังด้านหน้าชำรุดพังทลายเสียหายมาก ประตูหลัง 2 ประตูถูกก่อบิด ส่วนผนังด้านหลังยังคงสภาพค่อนข้างสมบูรณ์ แต่พบปัญหาการแยกตัวและการหลุดตัวของผนัง

ผนังด้านยาว (เหนือ-ใต้) ด้านล่างของผนังทำเป็นชุดฐานบัวลูกแก้วอกไก่ สภาพโดยส่วนใหญ่ชำรุดเสียหายมาก เกิดจากการเสื่อมสภาพของปูนก่อและอิฐผู้กร่อนกัดขึ้นไปเป็นช่องหน้าต่าง ด้านละ 3 ช่อง ปัจจุบันเหลือเพียงด้านทิศเหนือเพียงด้านเดียว ส่วนด้านทิศใต้ผนังพังทลายลงหมด ระหว่างช่องหน้าต่างเป็นเสาดัดผนัง มีรูซื่อไม้ปรากฏอยู่

รูปที่ 8 สภาพโดยทั่วไปของอุโบสถ ก่อนดำเนินการบูรณะ

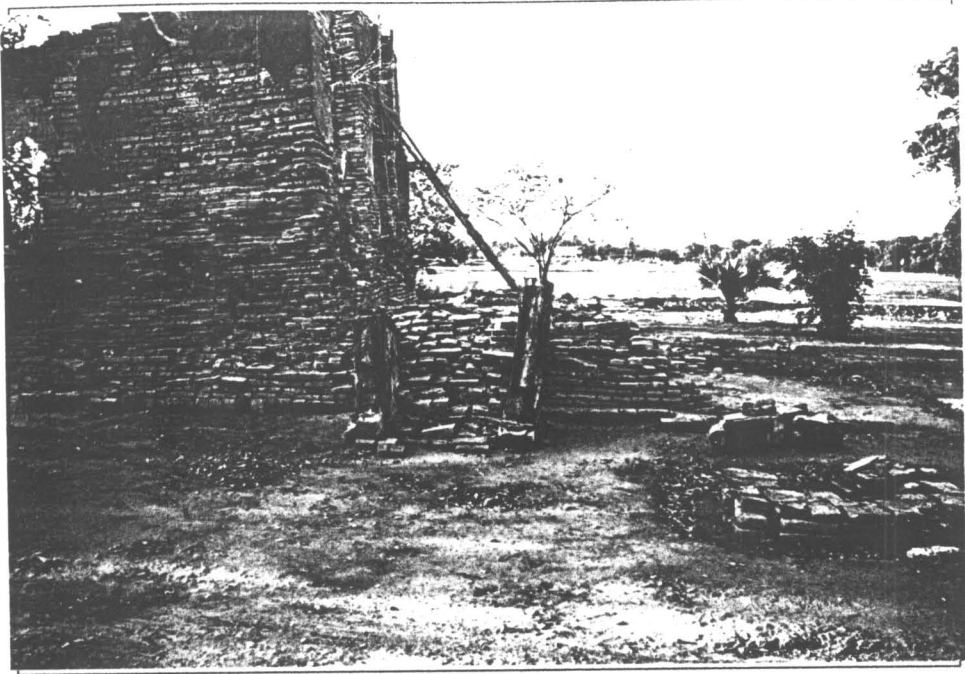
รูปที่ 9 มุขด้านหน้าและบันไดทางขึ้น ก่อนดำเนินการบูรณะ

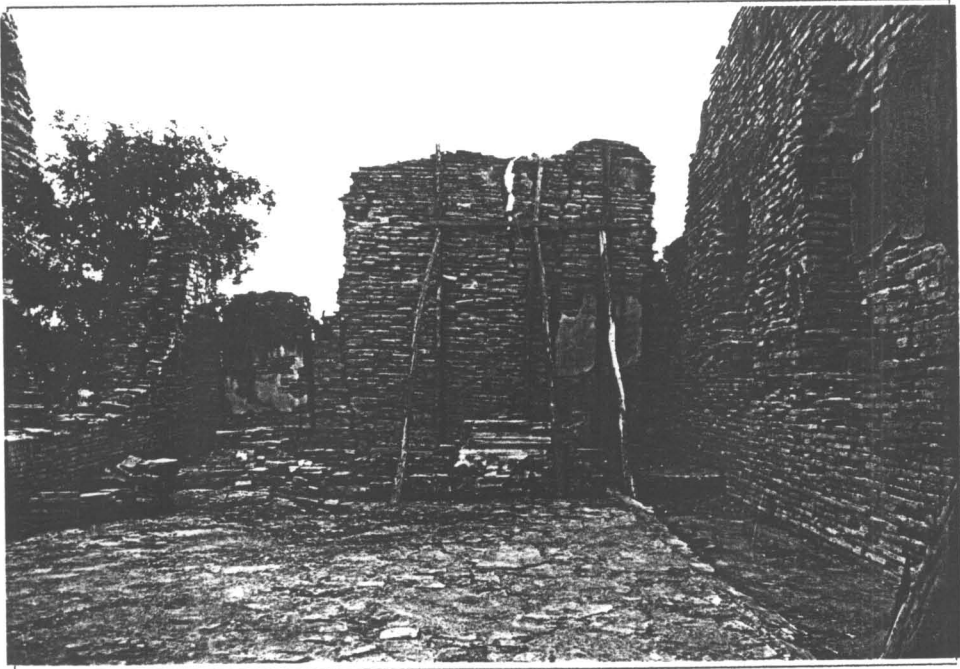
ภายในอาคารมีฐานชุกชี ขนาด 2.85X3.9 เมตร อยู่ในสภาพพังทลาย เนื่องจากการลักลอบขุด พื้นภายในปูอิฐฉาบปูน เล่นระดับ ตรงกลางและด้านหลังฐานชุกชี เว้นทางเดินแคบ ๆ ระดับต่ำกว่าที่ริมอาคารซ้าย-ขวา ภายในอาคารไม่มีเสารับน้ำหนัก

รูปที่ 10 สภาพภายในอุโบสถ ก่อนดำเนินการบูรณะ

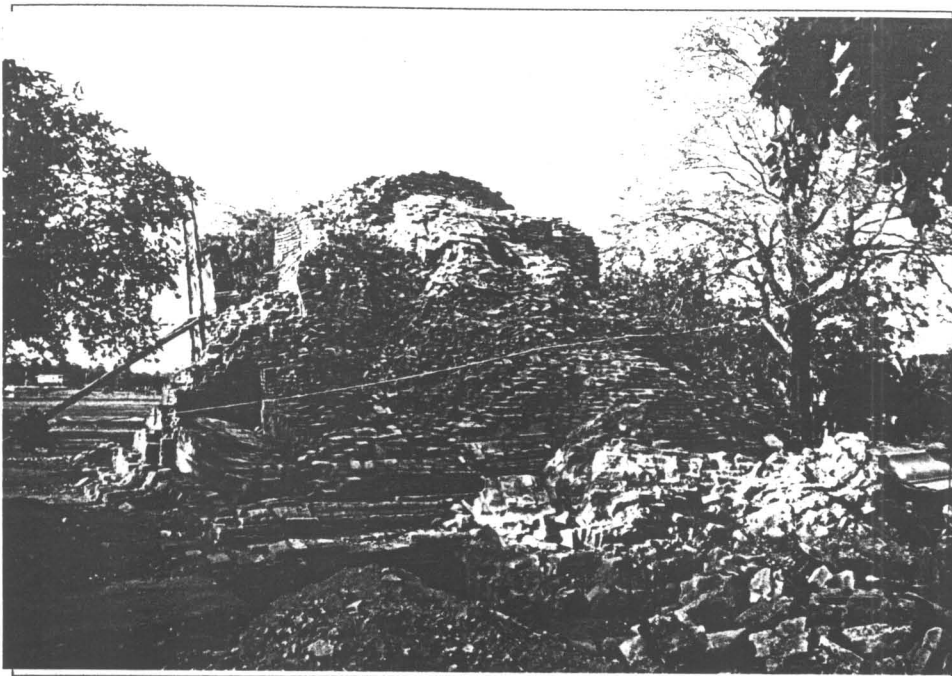
เจดีย์ฐานสี่เหลี่ยมหน้าวัดมีผังสี่เหลี่ยมจัตุรัส ขนาด 7.8X7.8 เมตร ฐานเจดีย์เป็นฐานบัวลูกแก้วอกไก่ซ้อนลดชั้นขึ้นไป 2 ชั้น สูงประมาณ 3 เมตร ทำบันไดทางขึ้นตรงกลางทั้ง 4 ด้าน สภาพชำรุดเสียหาย ฐานชั้นล่างก่อขอบระเบียงเตี้ย ๆ ล้อมรอบเจาะช่องระบายน้ำที่ขอบสี่เหลี่ยมเป็นระยะ สภาพชำรุดเสียหายเช่นกัน

ด้านบนมีลานประทักษิณ และก่อระเบียงล้อมรอบ เหลือหลักฐานเพียงด้านเดียวคือด้านทิศตะวันตก ด้านอื่น ๆ พังทลายหมดแล้วรวมทั้งฐานสี่เหลี่ยมชั้นต่อไปด้วย คงเหลือร่องรอยหลักฐานด้านทิศเหนือเพียงด้านเดียวที่ยังคงสภาพมากที่สุด ด้านอื่น ๆ พังทลายหมดเช่นกัน ส่วนของราวระเบียงด้านนอกเจาะช่องเป็นรูปห้าเหลี่ยม และพบว่าเกิดการแยกตัวและหลุดตัว จึงต้องทำการค้ำยันเพื่อป้องกันการพังทลาย

รูปที่ 12 สภาพโดยทั่วไปของเจดีย์ฐานสี่เหลี่ยม ก่อนดำเนินการบูรณะ

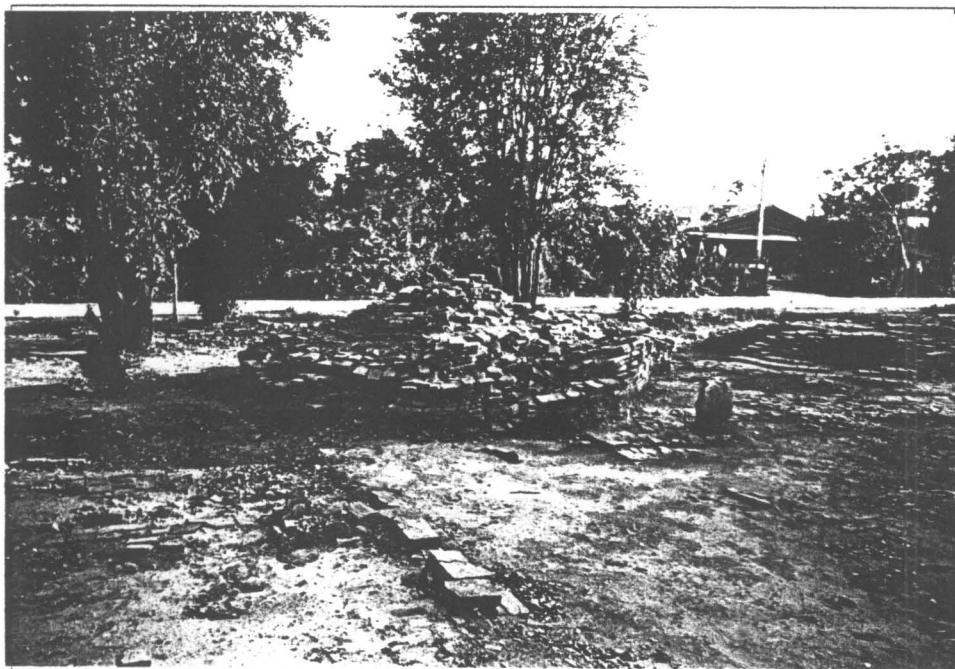
รูปที่ 13 เจดีย์รายภายในวัดจงกลม ก่อนดำเนินการบูรณะ

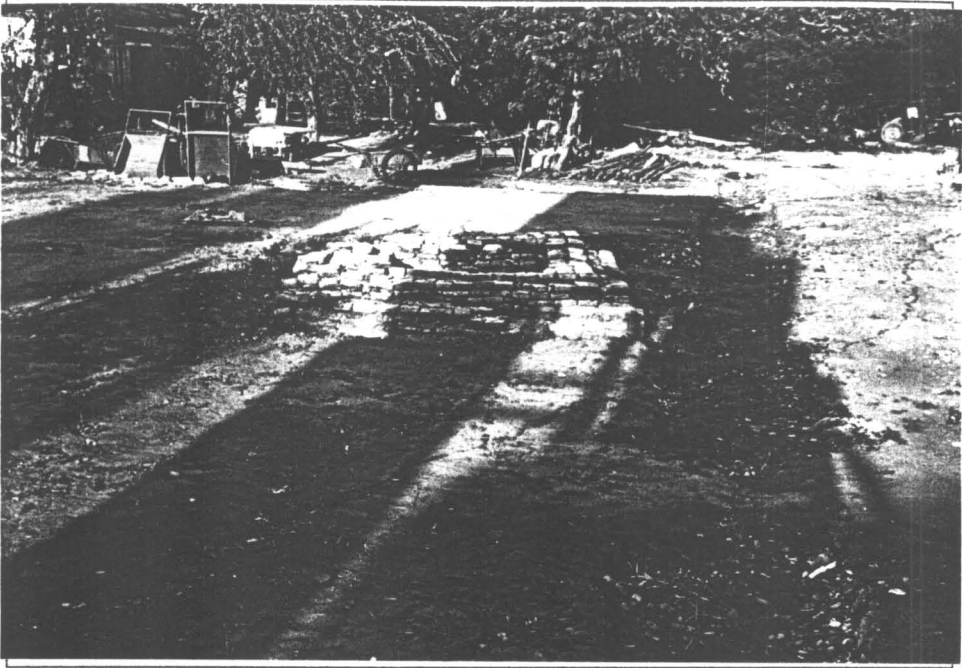
รูปที่ 14 เจดีย์ร้างภายในวัดจงกลม ก่อนดำเนินการบูรณะ

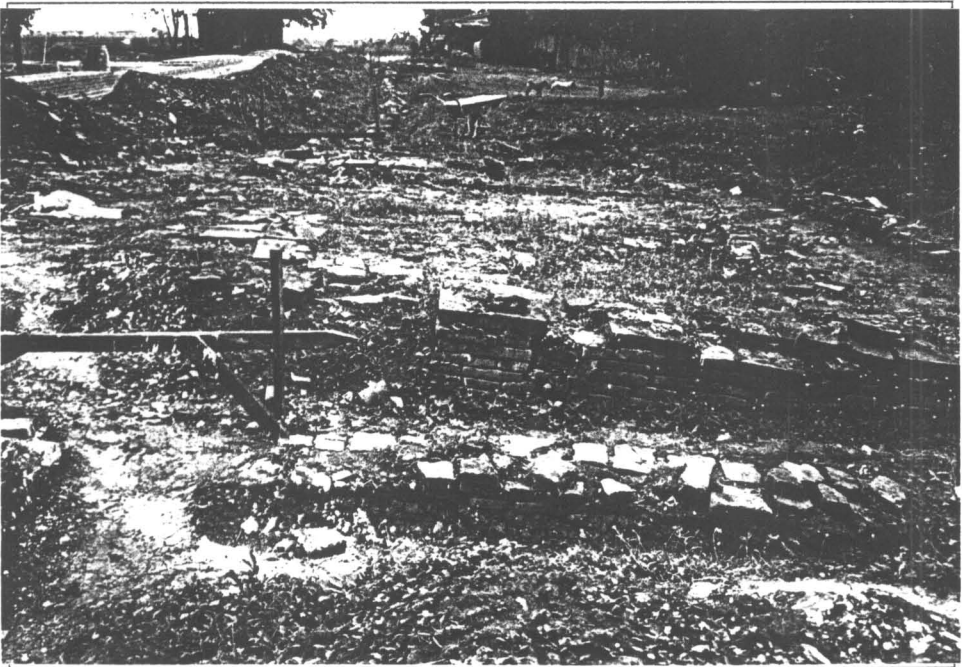
รูปที่ 15 ซากอาคารด้านทิศเหนือ ก่อนดำเนินการบูรณะ

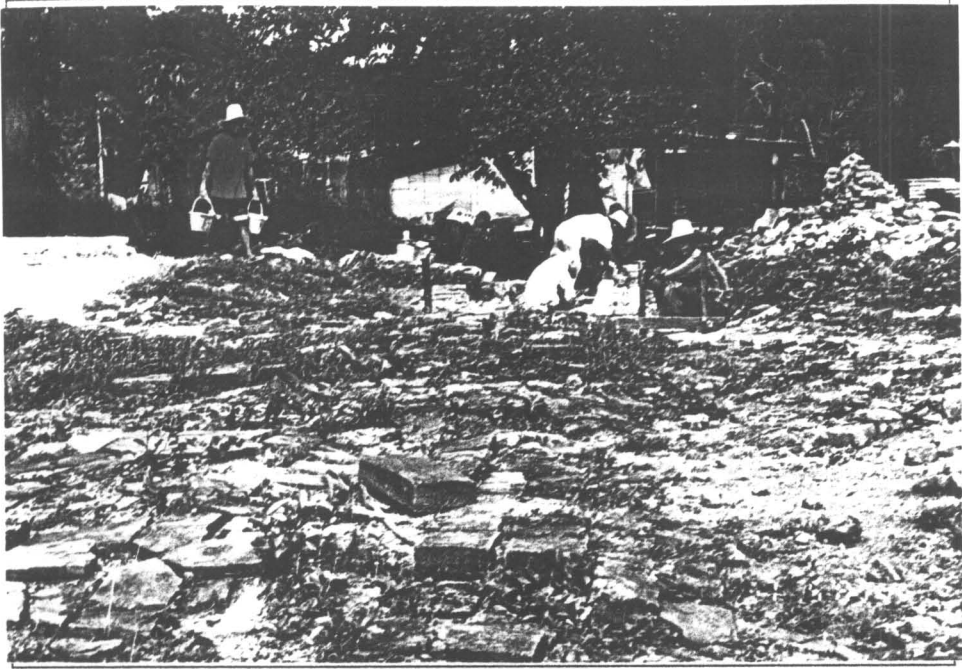
รูปที่ 16 การปูพื้นซากอาคารด้านทิศเหนือ

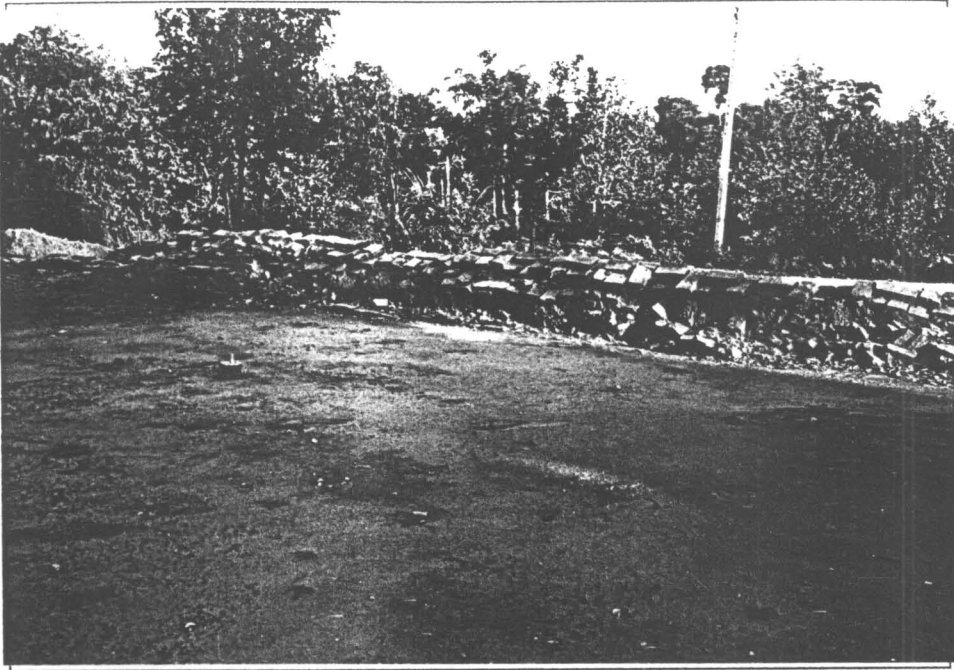
แนวกำแพงแก้วล้อมรอบขอบเขตภายในพื้นที่พุทธาวาส มีผังรูปสี่เหลี่ยมคางหมู ขนาด ความยาวทางทิศเหนือ 80 เมตร ทิศตะวันออก 47 เมตร ทิศใต้ 78 เมตร และทิศตะวันตก 58 เมตร ปรากฏขุมประตูทางเข้า-ออกที่ด้านทิศตะวันออก และด้านทิศใต้ แต่ทางด้านทิศ ตะวันออกค่อนข้างสมบูรณ์กว่า ส่วนทางด้านทิศใต้เหลือร่องรอยเพียงฐานราก แต่ยังคงปรากฏ ร่องรอยของการขอมุม ส่วนตัวกำแพงแก้วพบว่าด้านทิศเหนือและทิศตะวันตก แนวกำแพงแก้ว ขาดหายหมดแล้ว เหลือร่องรอยที่สมบูรณ์ที่สุดคือ ทางด้านทิศใต้ แต่ก็เกิดปัญหาการทรุดเอียง และหักพัง ที่บริเวณขุมประตูทางทิศตะวันออก พบว่ามีถนนทางเดิน ก่ออิฐยาวไปจนถึงถนน คอนกรีตด้านหน้าวัด แต่อยู่ในสภาพชำรุดเสียหายมาก เนื่องจากการทรุดตัวของขอบทางเดิน

รูปที่ 17 กำแพงแก้วด้านทิศใต้ ก่อนดำเนินการบูรณะ

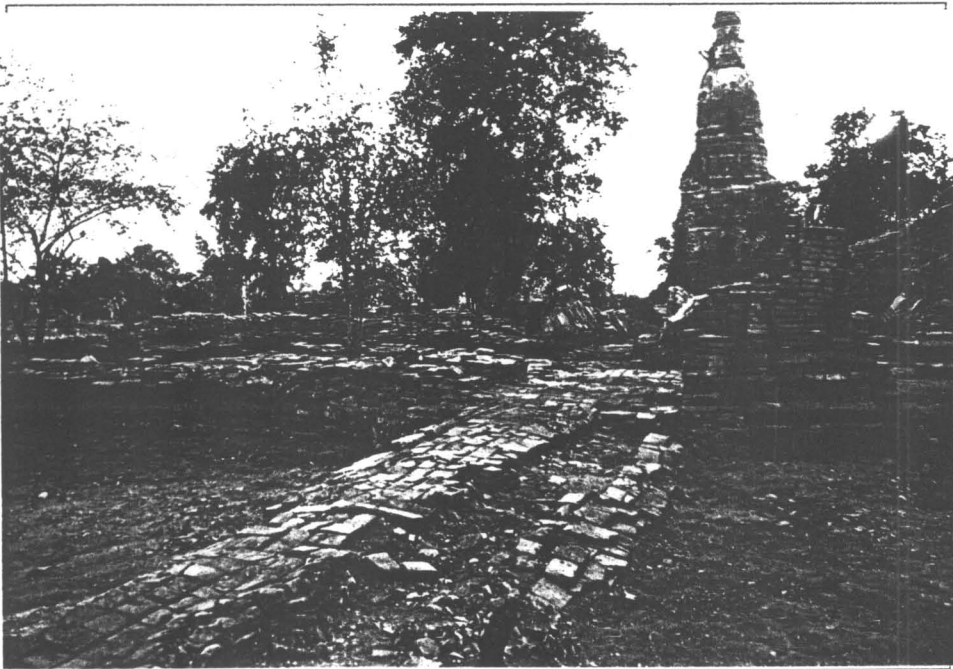
รูปที่ 18 ทิวประตู่และเฉลียงทางเดินด้านทิศตะวันตก

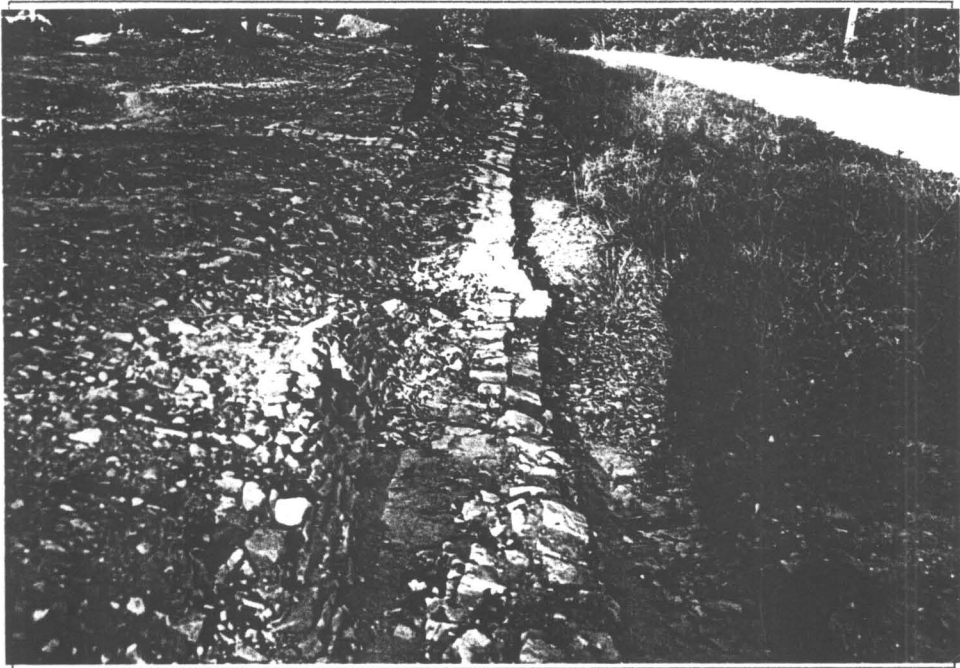
เป็นแนวกำแพงกันดินล้อมรอบและขนานกับกำแพงแก้ว ความหนาของกำแพงมีขนาด 45 เซนติเมตร พบว่าร่องรอยขาดหายเป็นบางช่วง บางช่วงเกิดการทรุดตัว

รูปที่ 19 แนวกำแพงกันดินด้านทิศใต้ ก่อนดำเนินการบูรณะ

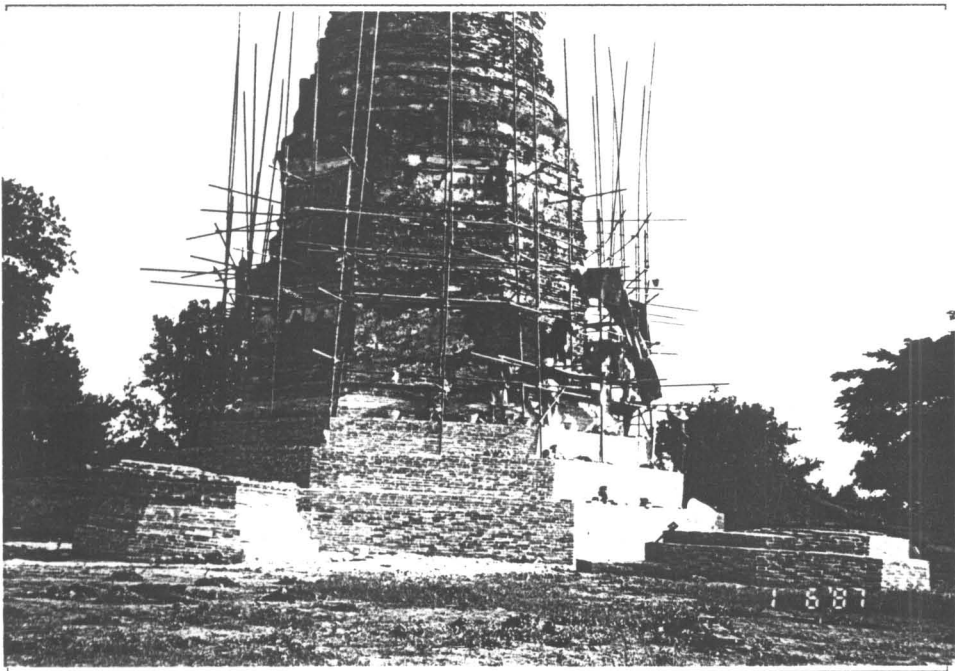
รูปที่ 23 สภาพทั่วไปของเจดีย์ประธาน ขณะทำการบูรณะ

เริ่มดำเนินการบูรณะด้วยการติดตั้งนั่งร้านโดยรอบ หลังจากนั้นจึงดำเนินการขุดล้างทำความสะอาดด้วยน้ำสะอาด จากนั้นดำเนินการขุดดินรอบฐานเชิงแปดเหลี่ยม เพื่อเทคานค.ส.ล. เพื่อป้องกันการทรุดตัวของเจดีย์ ในกรณีนี้รวมถึงฐานเชิงทั้ง 3 ชั้นด้วย ส่วนในบริเวณชั้นฐานบัวลูกแก้วอกไก่ ทั้ง 2 ชั้น ใช้วิธีเจาะเย็บและอัดฉีดน้ำปูน ขนาดเหล็กที่ใช้คือเหล็กGS เส้นผ่าศูนย์กลาง 12 mm.

จากนั้นจึงดำเนินการตรวจสอบว่าอิฐในบริเวณใดเปื่อยยุ่ยเสื่อมสภาพ เพื่อดำเนินการรื้ออิฐนั้นออกแล้วก่อเสริมโดยยึดขนาดและรูปแบบเดิม จากนั้นยาแนวด้วยปูนขาวหมัก

ในส่วนขององค์ระฆังดำเนินการเสริมความมั่นคง ด้วยการเจาะเย็บและอัดฉีดน้ำปูน เหล็กที่ใช้คือเหล็กGS เส้นผ่าศูนย์กลาง 12 mm. จากนั้นจึงก่ออิฐเสริมในบริเวณที่เปื่อยยุ่ย

เสื่อมสภาพ และบริเวณที่มีรากไม้ขึ้นทำให้เกิดรอยแตกร้าว และดำเนินการอนุรักษ์ผิวปูนฉาบ ด้วยการฉาบรอยปูนฉาบด้วยปูนขาวหมัก เพื่อเสริมความมั่นคงของผิวปูนฉาบ

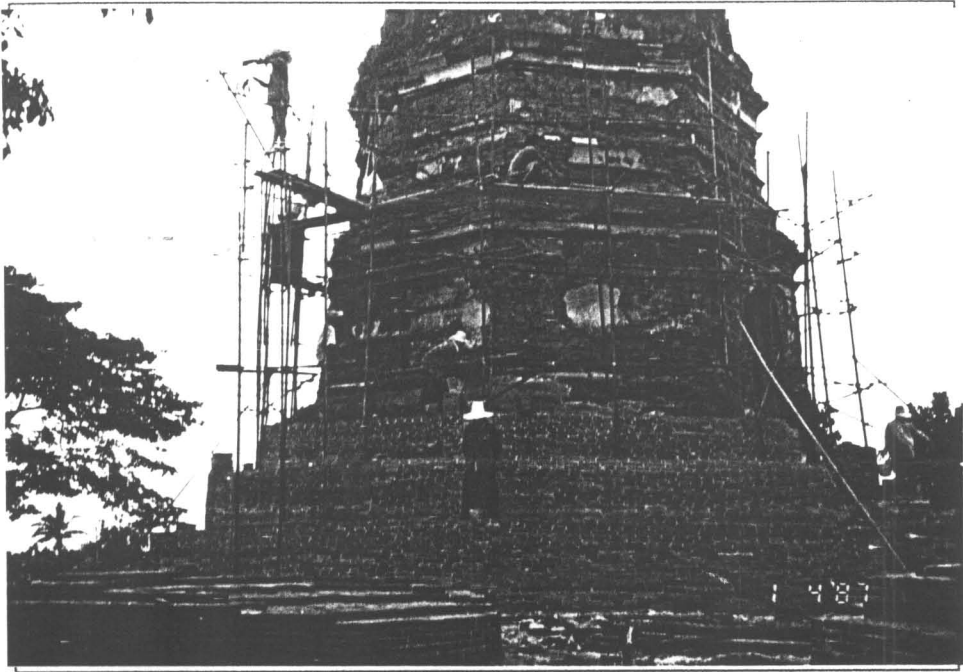
รูปที่ 24 สภาพทั่วไปของเจดีย์ประธาน ขณะทำการบูรณะ

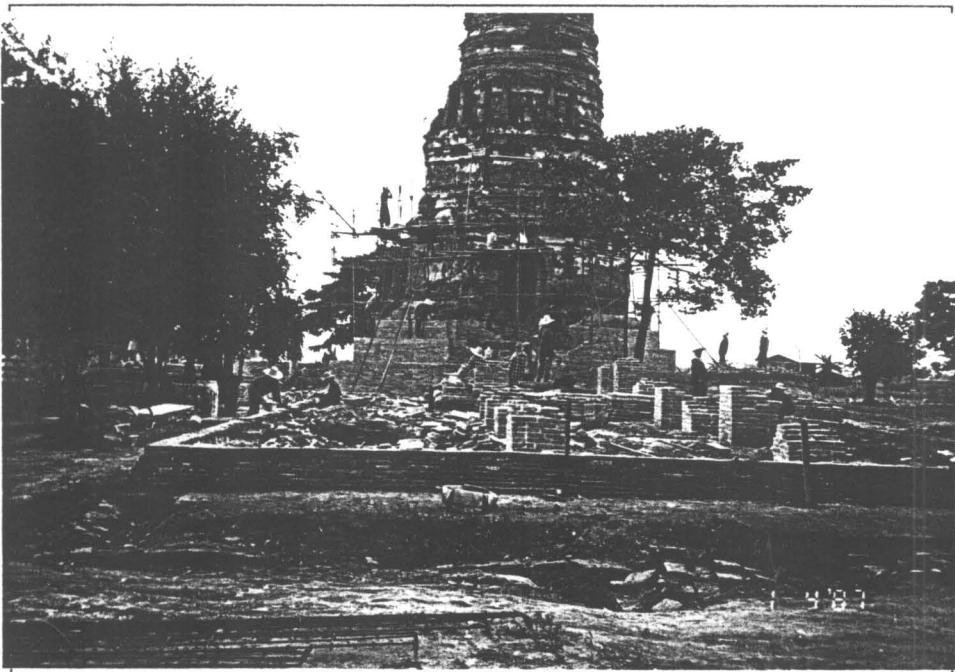
รูปที่ 25 สภาพทั่วไปของวิหาร ขณะทำการบูรณะ

บริเวณพาลีทางด้านทิศตะวันตก ซึ่งเหลือหลักฐานของเสากลม ดำเนินการบูรณะด้วยการก่ออิฐเสริมประมาณ 0.30 เมตร ทางด้านทิศตะวันตกเฉียงเหนือ ก่อขอบผนังระเบียงสูงประมาณ 2 ชั้นอิฐ แล้วปูด้วยกระเบื้องดินเผาขนาด 2.5X30X30 เซนติเมตร ส่วนบริเวณพาลีด้านที่เหลือปูพื้นด้วยอิฐ

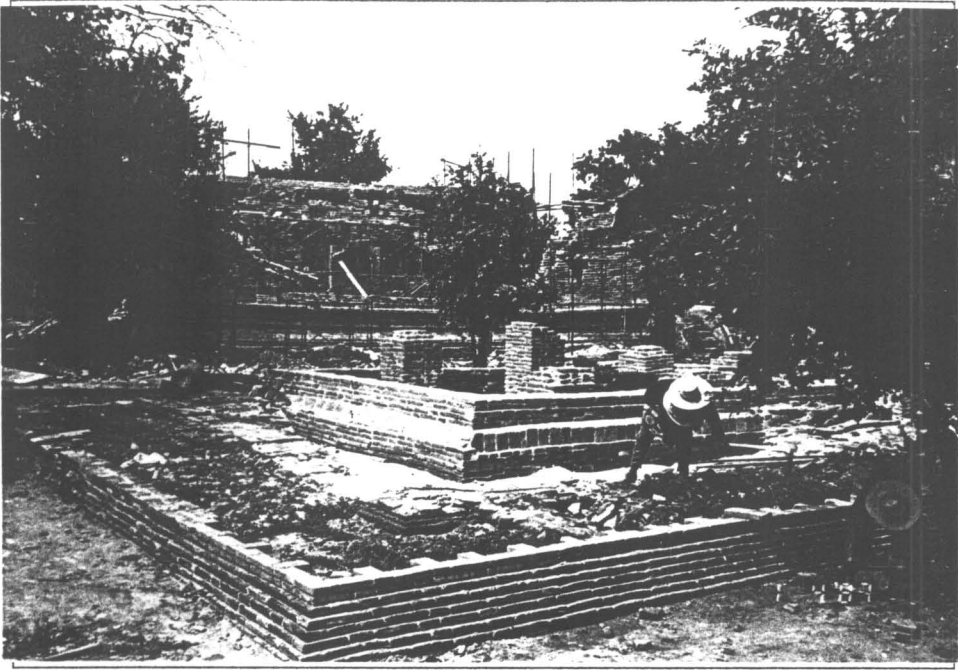
รูปที่ 26 ภาพทั่วไปของวิหาร ขณะทำการบูรณะ

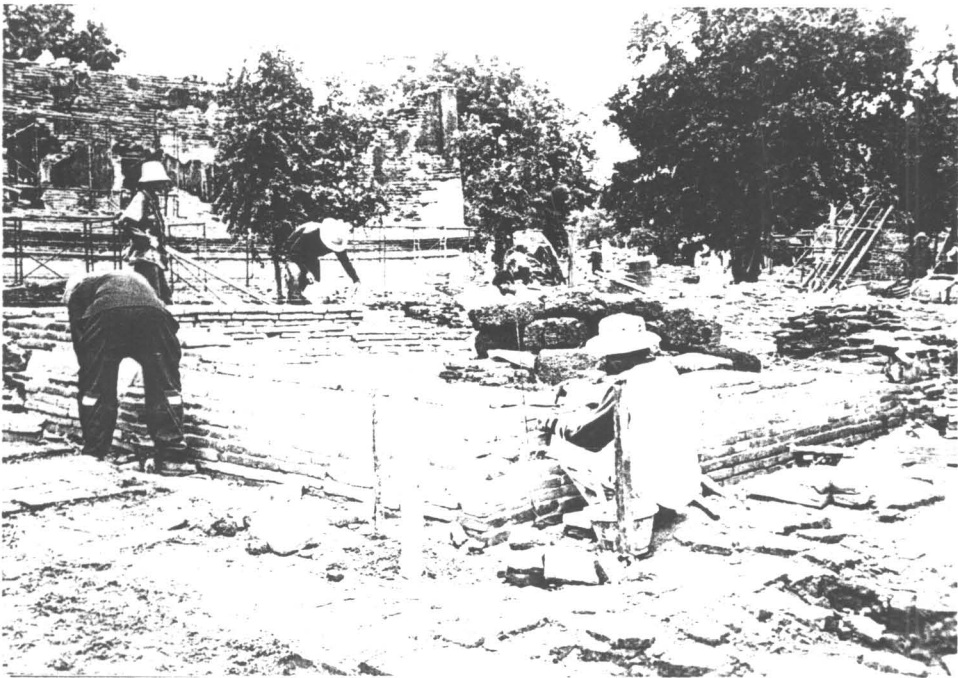
รูปที่ 27 ขณะทำการบูรณะฐานชุกชี

บริเวณฐานชุกชี ดำเนินการสกัดอิฐที่เสื่อมสภาพออก และก่ออิฐเสริมในบริเวณที่อิฐเปื่อยยุ่ย โดยรักษารูปแบบทางสถาปัตยกรรมเดิมไว้ แล้วปูอิฐปิดทับบนเพื่อป้องกันน้ำซึมเข้าฐานชุกชี ในส่วนของปูนฉาบที่ยังเหลืออยู่ ดำเนินการอนุรักษ์โดยฉีกขอบปูนฉาบด้วยปูนขาวหมัก

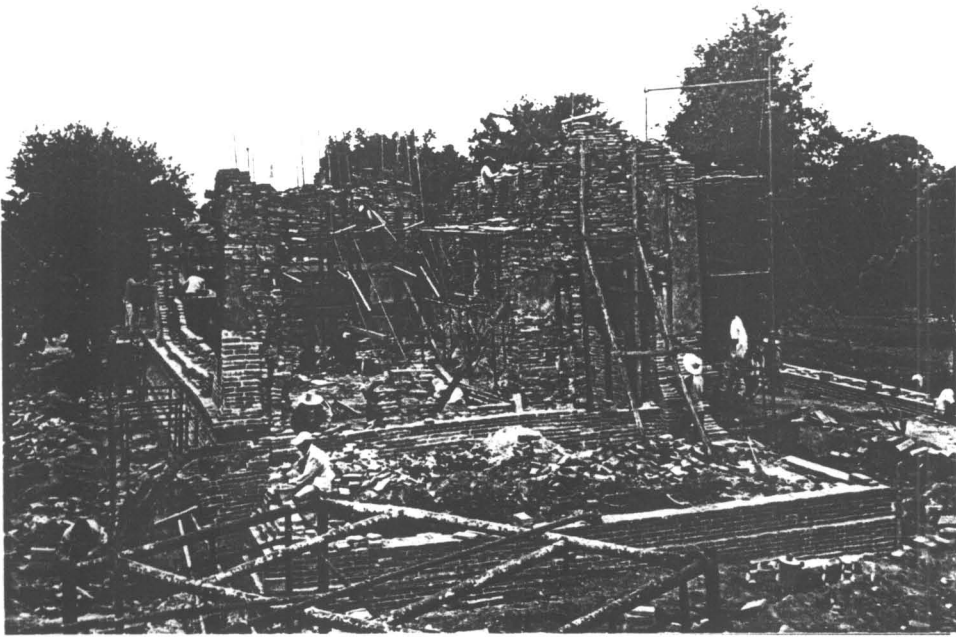
รูปที่ 30 สภาพทั่วไปของอุโบสถ ขณะทำการบูรณะ

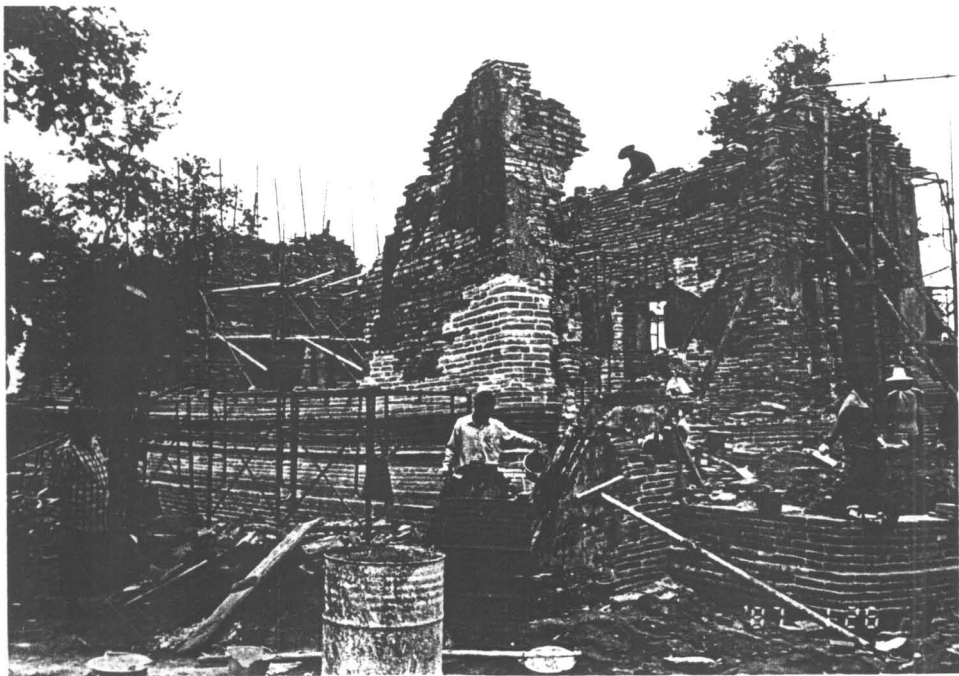
รูปที่ 31 สภาพทั่วไปของอุโบสถ ขณะทำการบูรณะ

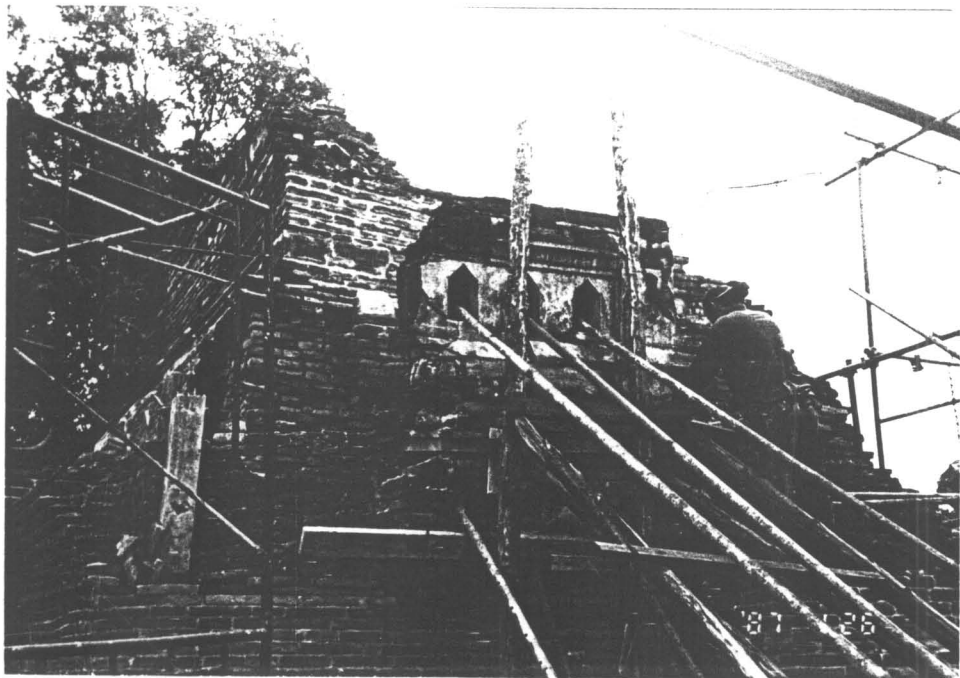
รูปที่ 33 ขณะผลักดันราวระเบียงชั้นบน

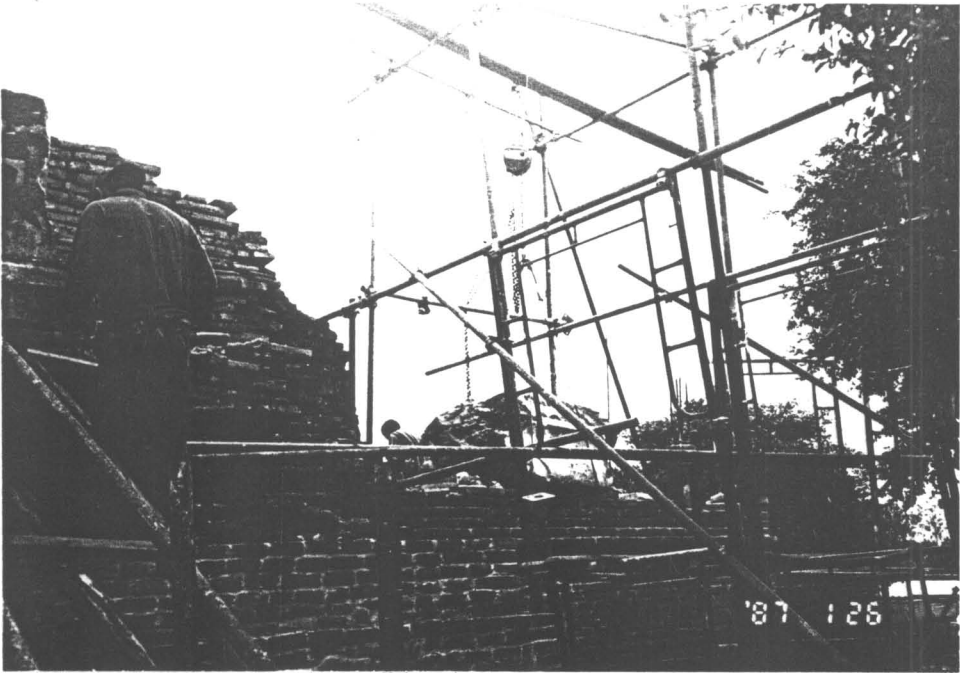
รูปที่ 34 ขณะยกขึ้นส่วนบัวภวาระเบียงชั้นประกอบที่เดิม

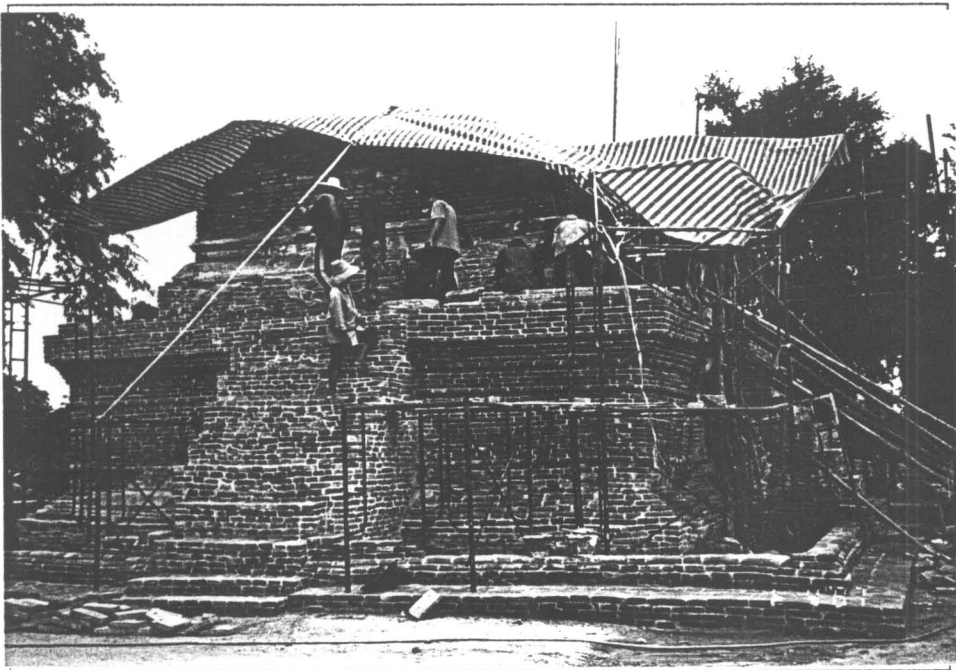
รูปที่ 35 สภาพทั่วไปของเจดีย์ฐานสี่เหลี่ยม ขณะทำการบูรณะ

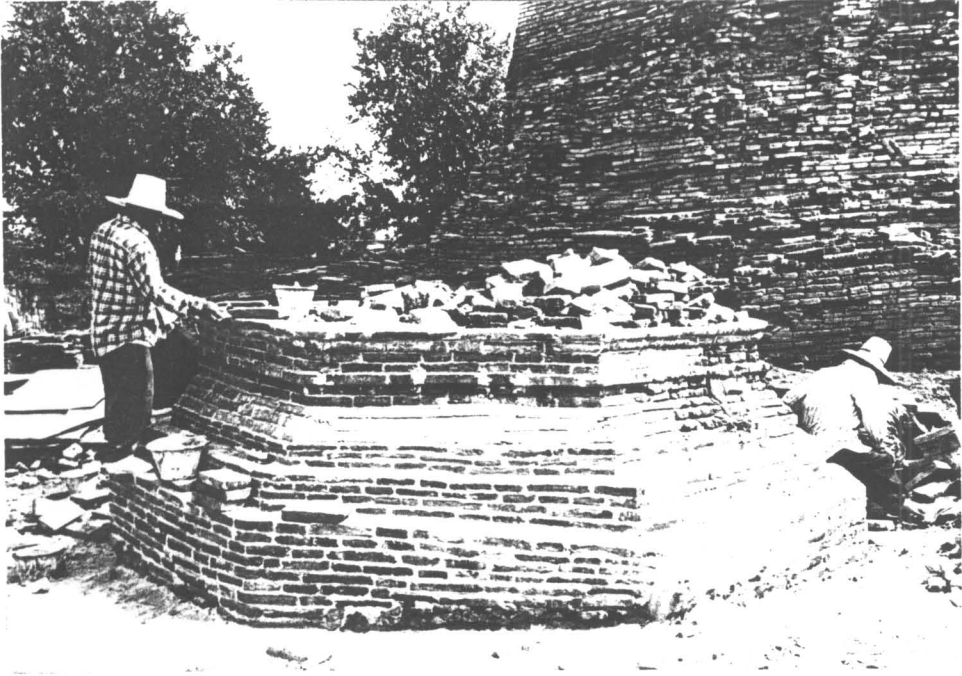
รูปที่ 37 เจดีย์รายหมายเลข 2 ขณะทำการบูรณะ

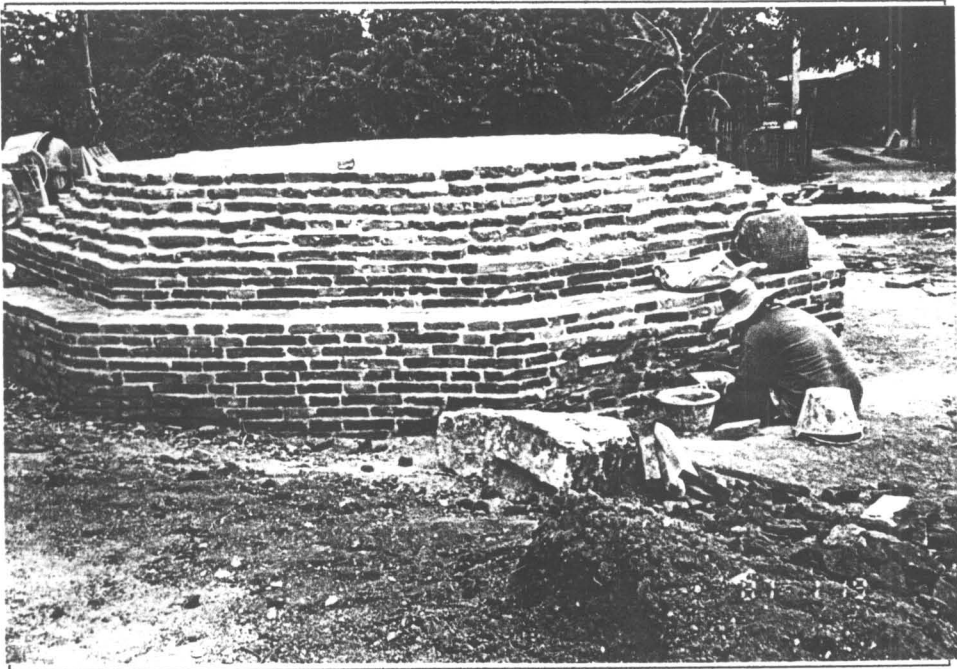
รูปที่ 38 เจดีย์รายหมายเลข 4 ขณะทำการบูรณะ

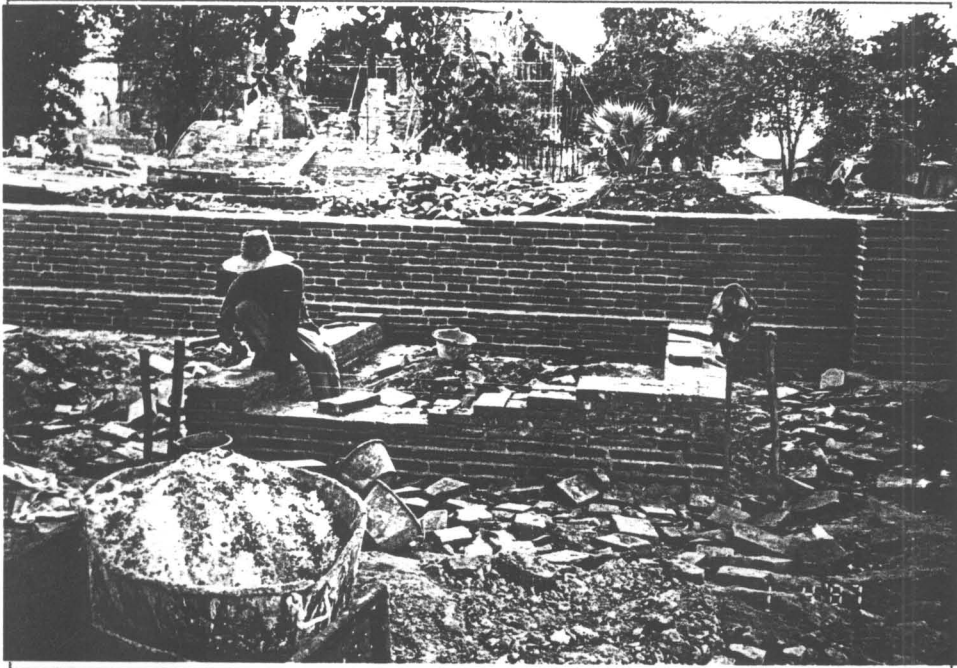
รูปที่ 39 ซากอาคารฝั่งตะวันออกเฉียงเหนือ ขณะทำการบูรณะ

สภาพหลักฐานส่วนใหญ่ของซากอาคารแต่ละหลังเหลือหลักฐานเฉพาะในส่วนฐานอาคารเท่านั้น ในการบูรณะเริ่มดำเนินการบูรณะด้วยการตรวจสอบสภาพของโบราณสถานแต่ละหลัง จากนั้นทำความสะอาดด้วยน้ำสะอาดแล้วสกัดอิฐที่เสื่อมสภาพออก แล้วก่อเสริมโดยยึดขนาดและรูปแบบเดิม

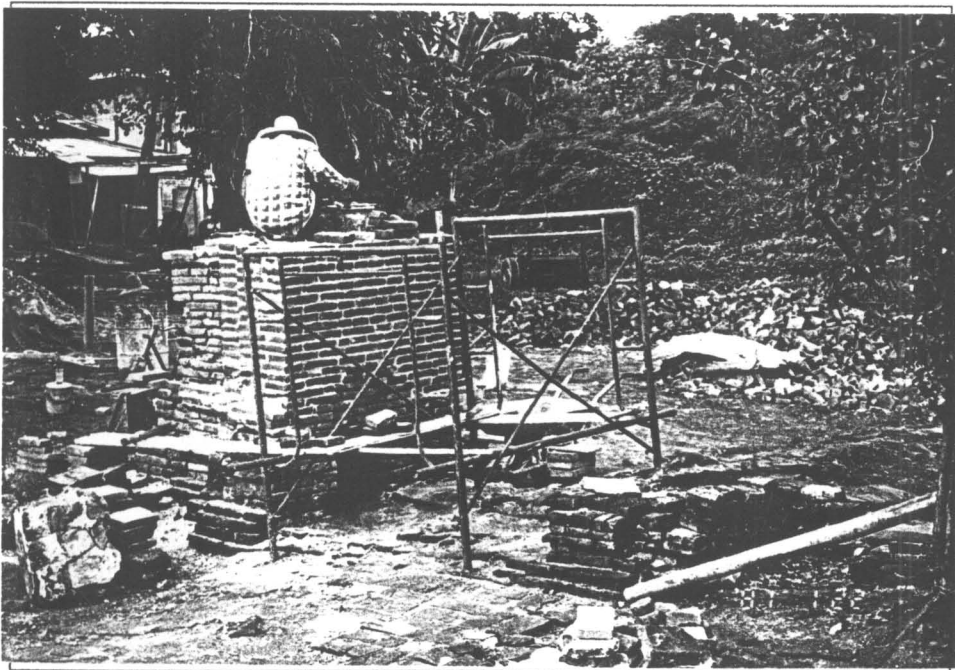
รูปที่ 41 ซุ้มประตูด้านทิศตะวันตก ขณะทำการบูรณะ

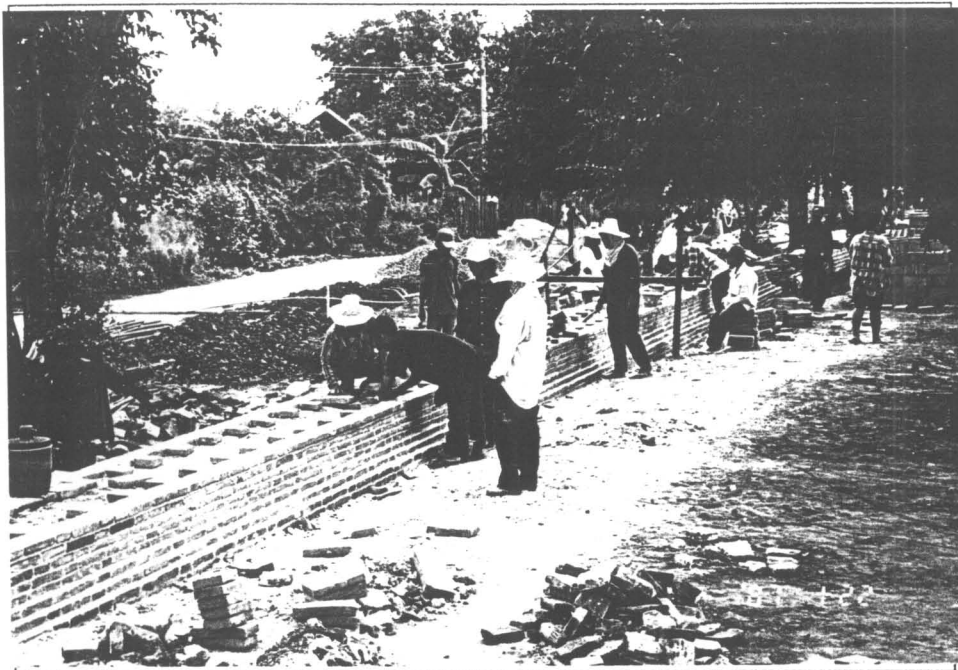
รูปที่ 42 กำแพงแก้วด้านทิศใต้ ขณะทำการบูรณะ

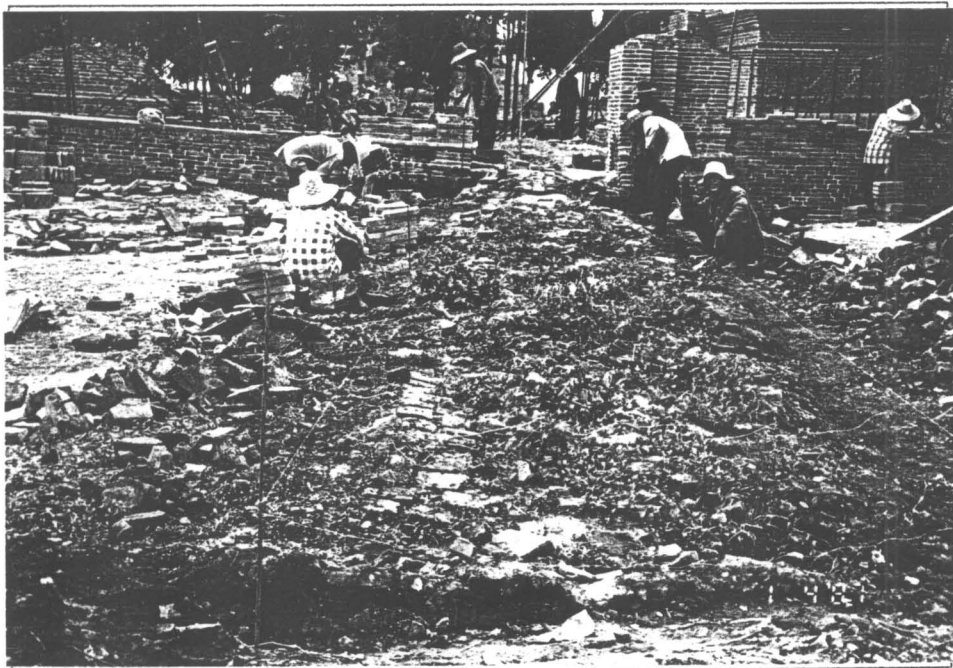
รูปที่ 43 เฉลียงทางเดินด้านทิศตะวันออก ขณะทำการบูรณะ

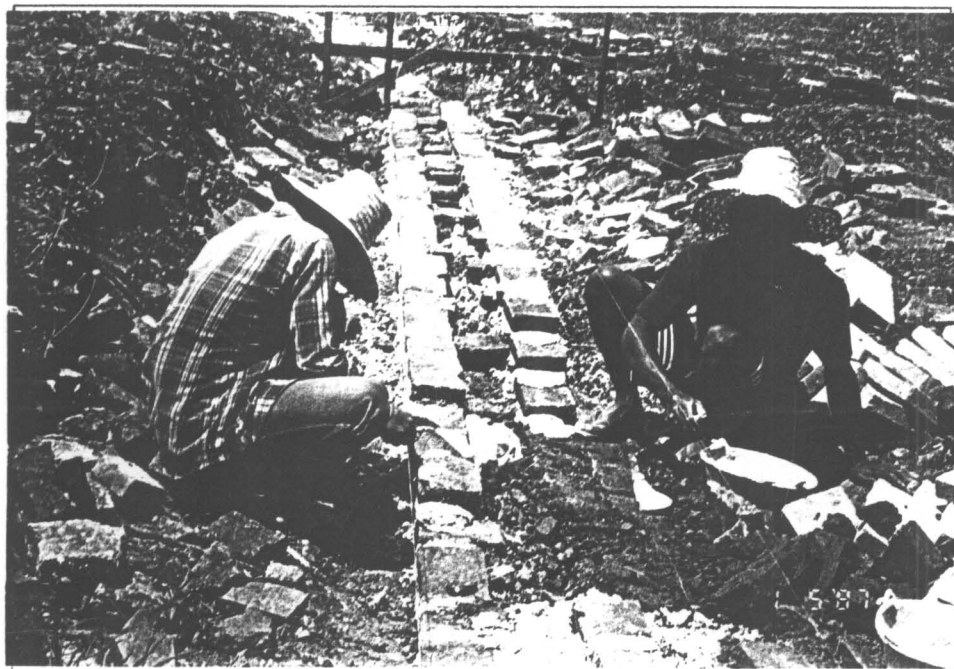
รูปที่ 46 กำแพงกันดิน ขณะทำการบูรณะ

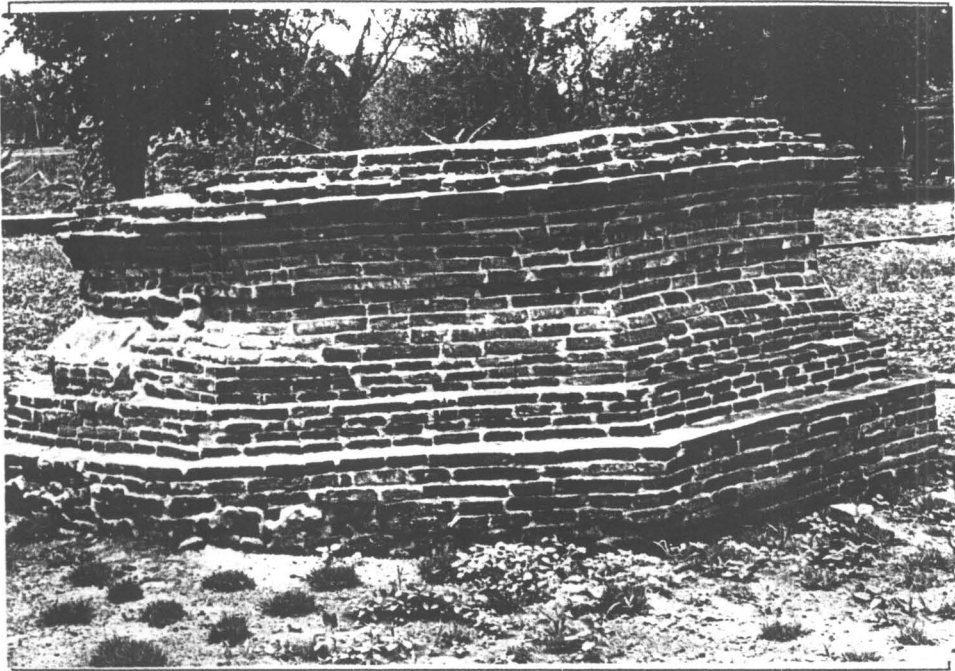
อยู่ทางทิศเหนือของเจดีย์ประธาน เหลือหลักฐานเฉพาะฐานเชิงชั้นล่างสุดในผังแปดเหลี่ยม ด้านทิศตะวันตกมีร่องรอยปูนฉาบส่วนบัวคว่ำเหลืออยู่

รูปที่ 56 เจดีย์รายหมายเลข 2 หลังการบูรณะ (35/10)

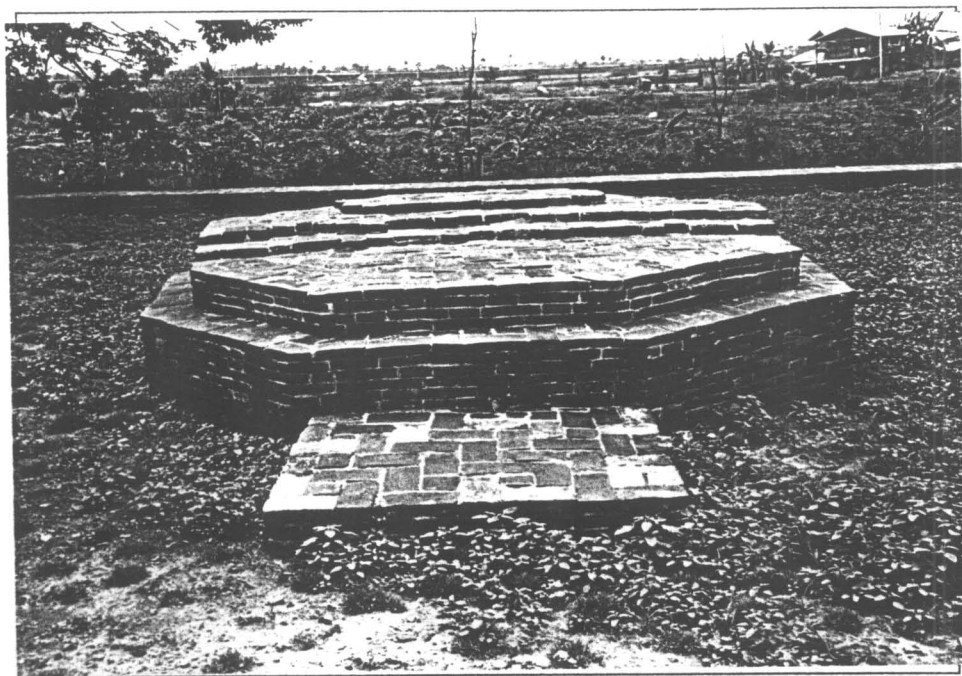
เหลือหลักฐานเฉพาะฐานเชิงในผังแปดเหลี่ยม ด้านทิศตะวันออกมีแท่นสี่เหลี่ยมติดกับฐานเจดีย์

รูปที่ 57 เจดีย์รายหมายเลข 3 หลังการบูรณะ (35/11)
