รายงานบูรณะโบราณสถาน
โครงการบูรณะและปรับปรุงสภาพแวดล้อม โบราณสถานกลุ่มคลองสระบัว
วัดจวงถน

ห้างหุ้นส่วนจำกัดทรอนันท์ก่อสร้าง
ปีงบประมาณ 2544

รายงานบูรณะโบราณสถาน
โครงการบูรณะและปรับปรุงสภาพแวดล้อมโบราณสถานกลุ่มคลองสระบัว

วัดจอมพล

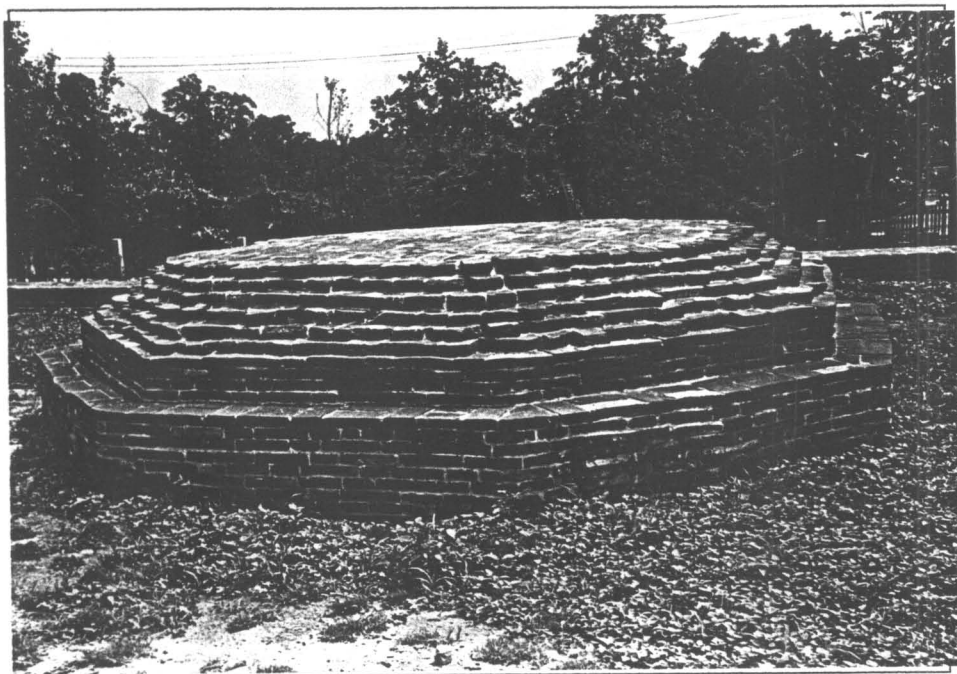
เหลือหลักฐานเฉพาะฐานเขียงในผังแปดเหลี่ยม เส้นผ่าศูนย์กลางฐาน ขนาด 5.2 เมตร

รูปที่ 58 เจดีย์รายหมายเลข 4 หลังการบูรณะ (35/12)

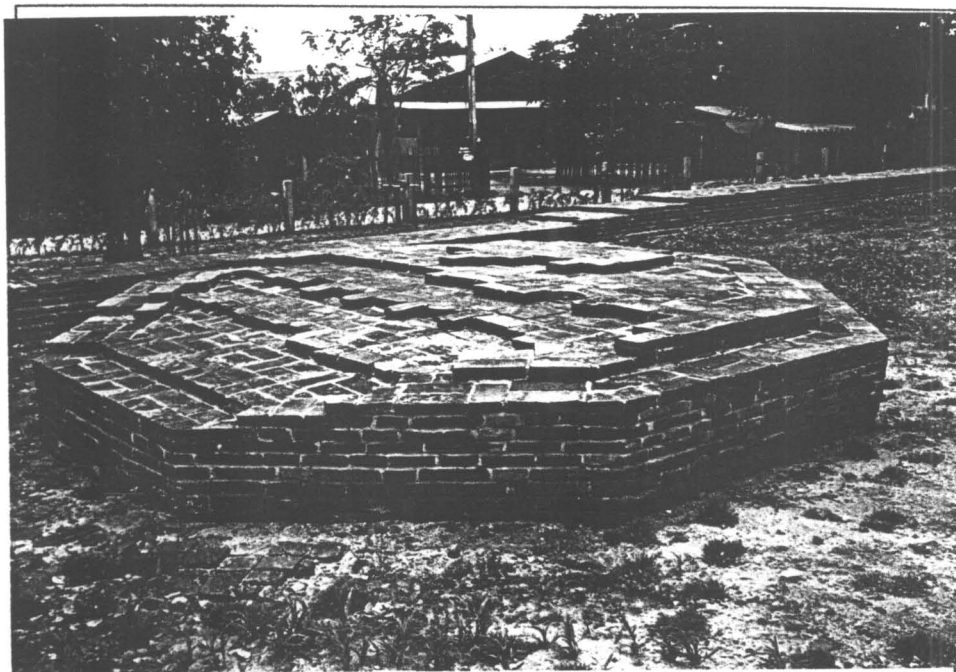
อยู่ทางด้านทิศใต้ของเจดีย์ประธาน เหลือหลักฐานเฉพาะฐานเขียงในผังแปดเหลี่ยม
เส้นผ่าศูนย์กลางประมาณ 4.7 เมตร

รูปที่ 59 เจดีย์รายหมายเลข 5 หลังการบูรณะ (35/13)

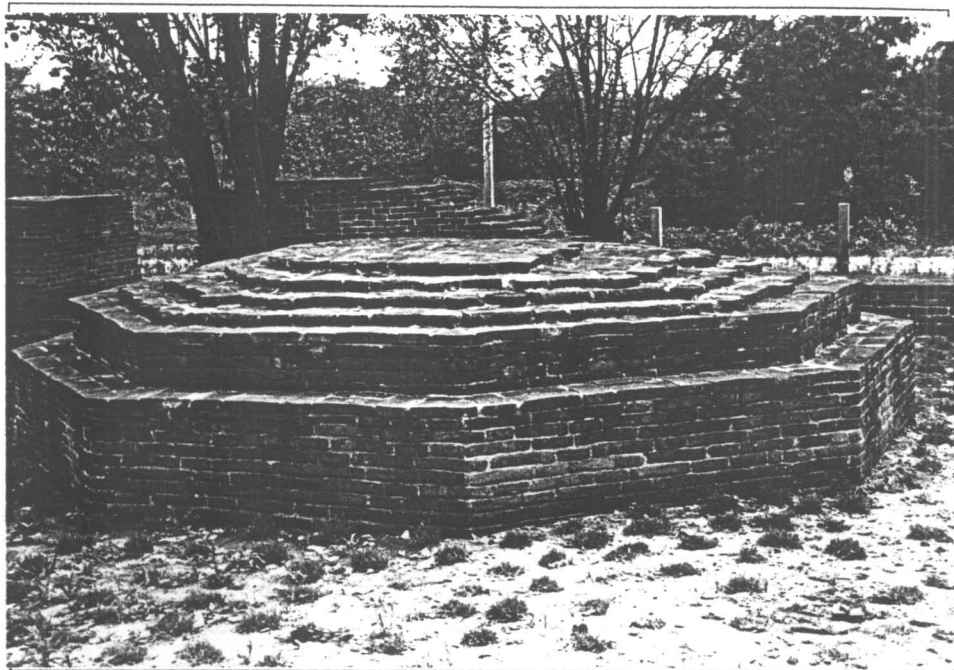
อยู่ทางด้านทิศตะวันออกเฉียงใต้ ของเจดีย์ประธาน เส้นผ่าศูนย์กลางฐานประมาณ
5.2 เหลือหลักฐานเฉพาะฐานเขียงในผังแปดเหลี่ยม

รูปที่ 60 เจดีย์รายหมายเลข 6 หลังการบูรณะ (35/14)

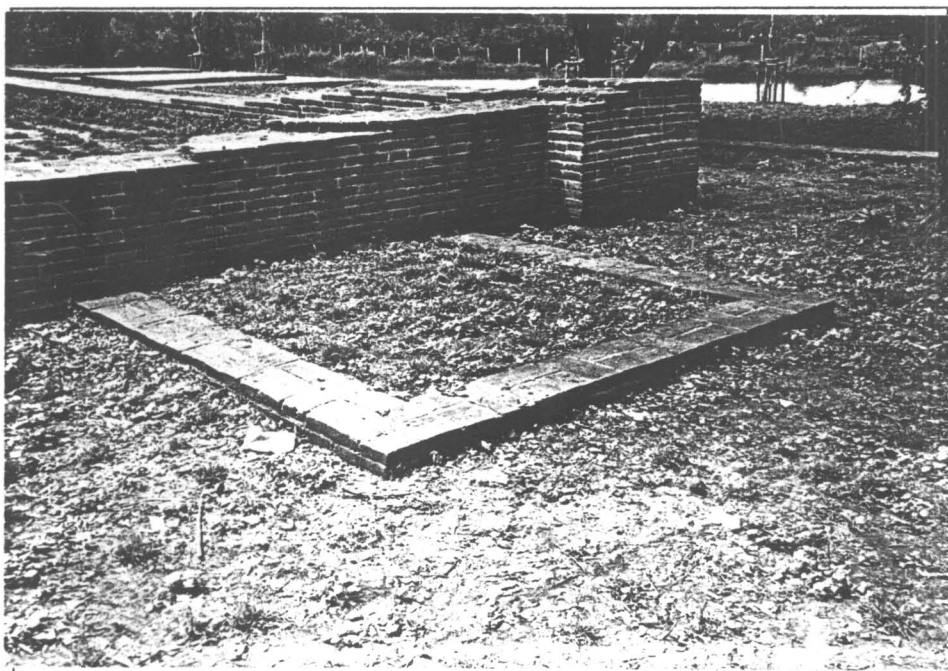
ซากอาคารริมกำแพงทิศตะวันออก (โบราณสถานหมายเลข 11)

อยู่บริเวณมุมกำแพงแก้วด้านทิศตะวันออกเชิงเหนือ ผังอาคารรูปสี่เหลี่ยมผืนผ้า
ขนาด 3.75X4 เมตร ซากอาคารเหลือเพียงฐานอาคารเป็นอาคารก่ออิฐสอปูน

รูปที่ 61 ซากอาคารริมกำแพงทิศตะวันออก หลังการบูรณะ (35/15)

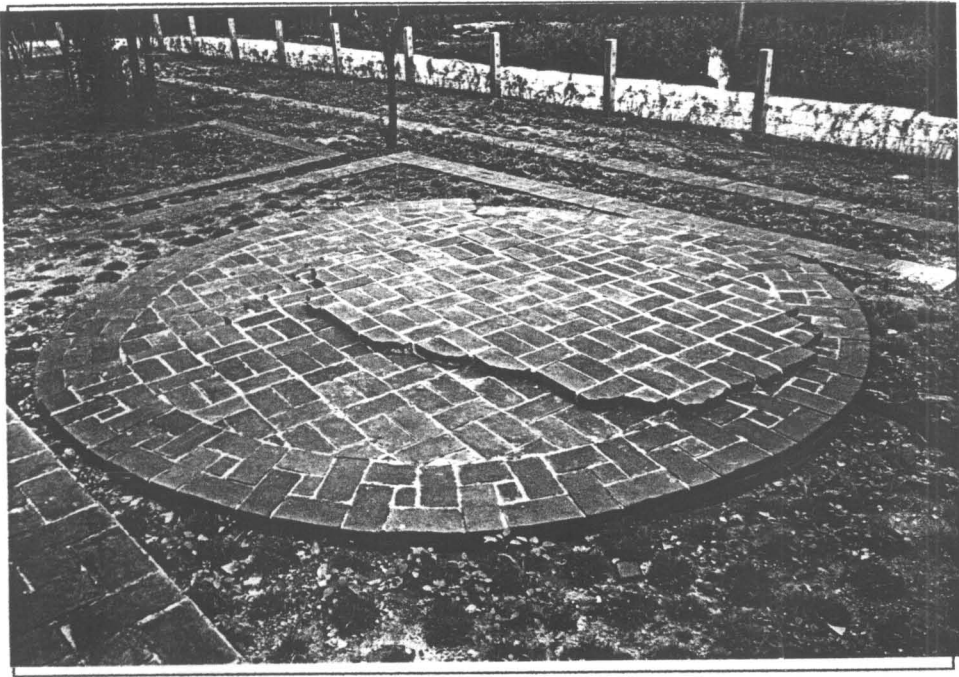
ซากอาคารริมกำแพงทิศใต้ (โบราณสถานหมายเลข 12)

เป็นอาคารในผังสี่เหลี่ยมผืนผ้า ขนาด 7.75X10.5 เมตร ภายในกรอบสี่เหลี่ยมมีฐานอาคารเป็นรูปโค้ง

รูปที่ 62 ซากอาคารริมกำแพงทิศใต้ หลังการบูรณะ (35/16)

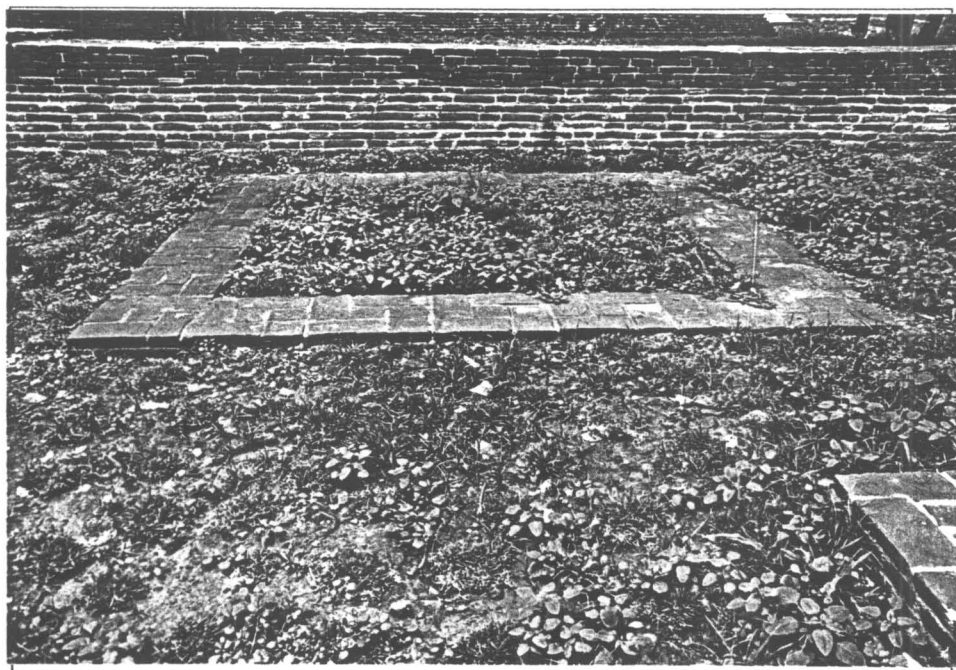
ซากอาคารริมกำแพงทิศใต้ (โบราณสถานหมายเลข 13)

เป็นอาคารในผังสี่เหลี่ยมผืนผ้า ขนาดประมาณ 2.5X5 เมตร เหลือหลักฐานเพียงฐานก่ออิฐสองปูน

รูปที่ 63 ซากอาคารริมกำแพงทิศใต้ หลังการบูรณะ (35/17)

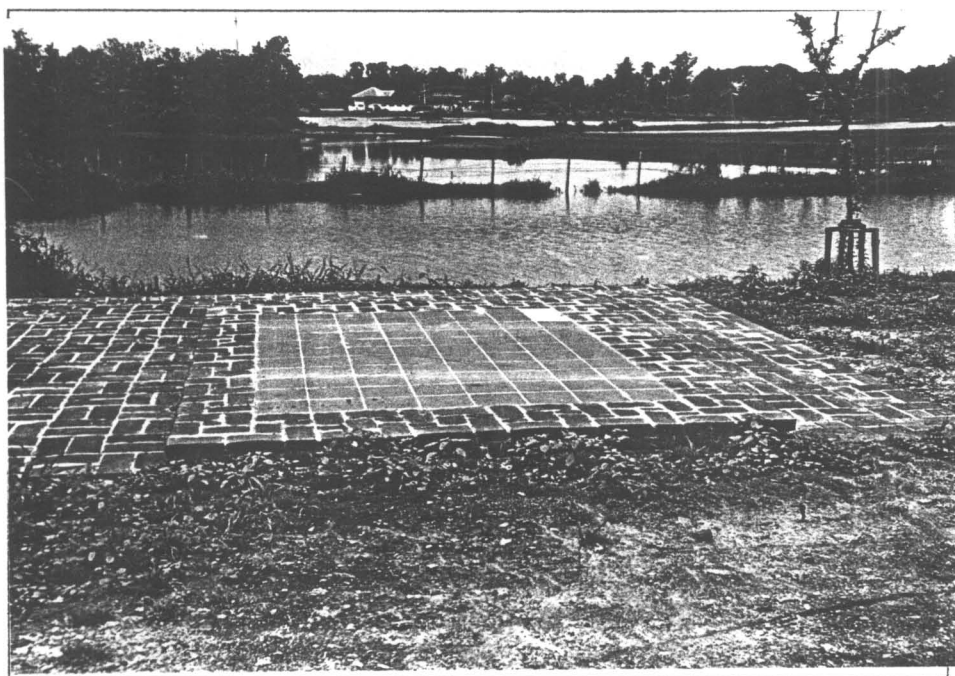
ซากอาคารริมกำแพงทิศเหนือฝั่งตะวันตก (โบราณสถานหมายเลข 14)

เป็นอาคารสี่เหลี่ยมผืนผ้าสองหลังคู่กันขนาดประมาณ 3.5X4.8 เมตร พื้นปูด้วย
กระเบื้องสี่เหลี่ยม ขนาด 2.5X27.5X27.5 เซนติเมตร

รูปที่ 64 ซากอาคารริมกำแพงทิศเหนือฝั่งตะวันตก หลังการบูรณะ (35/18)

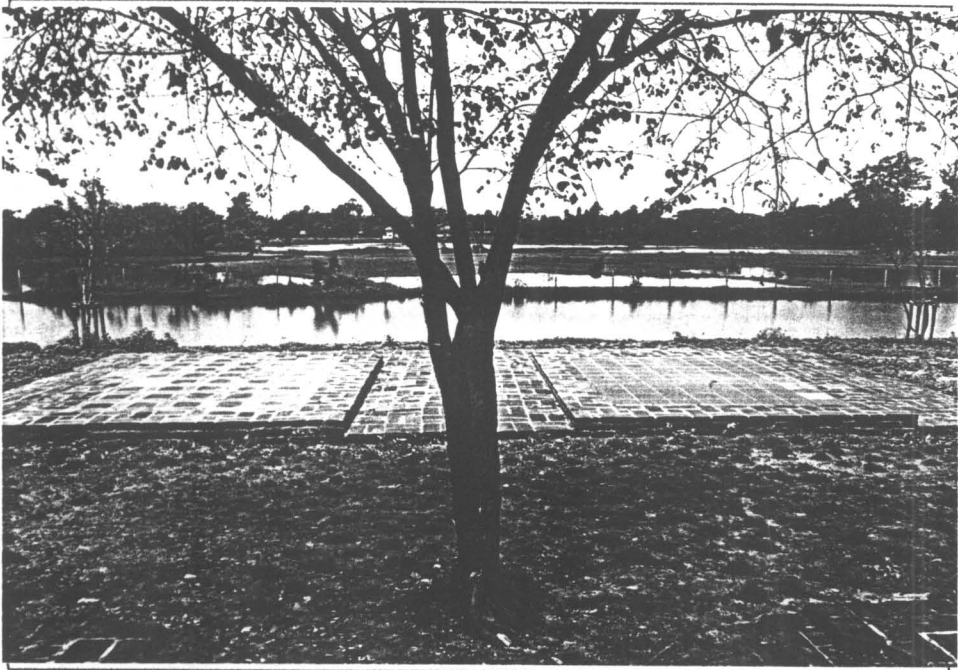
ซากอาคารริมกำแพงทิศเหนือฝั่งตะวันออก (โบราณสถานหมายเลข 15)

เป็นอาคารสี่เหลี่ยมจัตุรัสสองหลังคู่กัน ขนาด 3X3 เมตร อาคารด้านทิศตะวันออก ปลูกพื้นด้วยกระเบื้องดินเผาสี่เหลี่ยม ขนาด 2.5X27.5X27.5 เซนติเมตร ส่วนอาคารด้านทิศตะวันตก ปลูกพื้นด้วยกระเบื้องดินเผาสี่เหลี่ยมขนาดเดียวกันแล้วใช้กระเบื้องดินเผาหกเหลี่ยม ปลูกอมกระเบื้องสี่เหลี่ยมอีกทีหนึ่ง กระเบื้องดินเผาหกเหลี่ยมขนาด 2.5X15X35 เซนติเมตร

รูปที่ 65 ซากอาคารริมกำแพงทิศเหนือฝั่งตะวันออก หลังการบูรณะ (35/19)

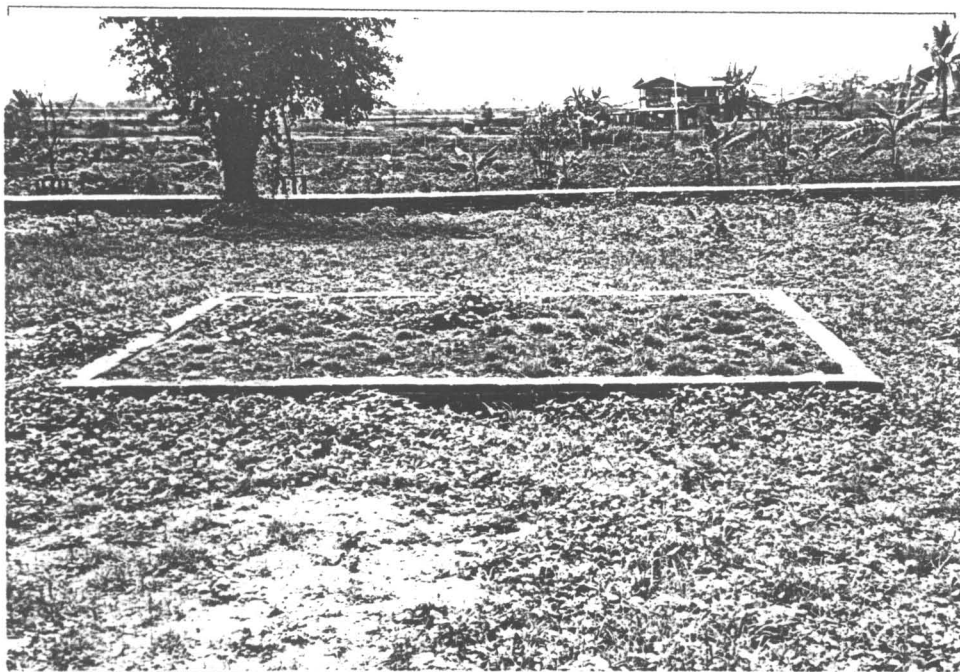
ซากอาคารทางทิศตะวันตกของอุโบสถ (โบราณสถานหมายเลข 16)

อาคารรูปสี่เหลี่ยมจัตุรัส ขนาด 3.2X3.2 เมตร เหลือหลักฐานเพียงขั้นฐานก่ออิฐ 2 ชั้น

รูปที่ 66 ซากอาคารทางทิศตะวันตกของอุโบสถ หลังการบูรณะ (35/20)

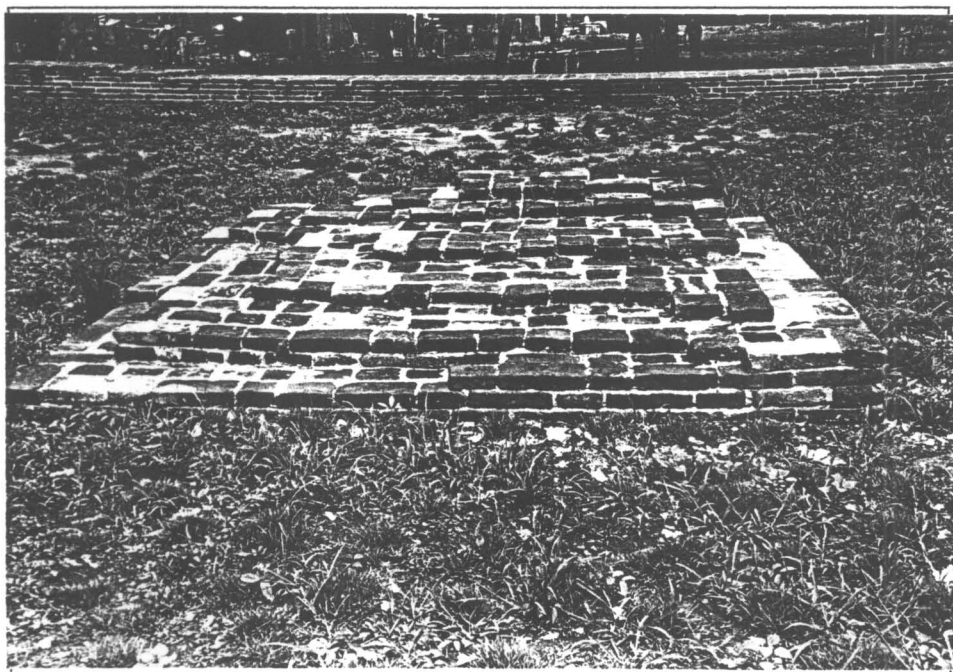
เจดีย์รายทางทิศเหนือ ของเจดีย์ฐานสี่เหลี่ยม (โบราณสถานหมายเลข 17)

เหลือหลักฐานส่วนฐานอาคารในผังสี่เหลี่ยมจัตุรัส ขนาด 3X3 เมตร

รูปที่ 67 เจดีย์รายทางทิศเหนือของเจดีย์ฐานสี่เหลี่ยม หลังการบูรณะ (35/21)

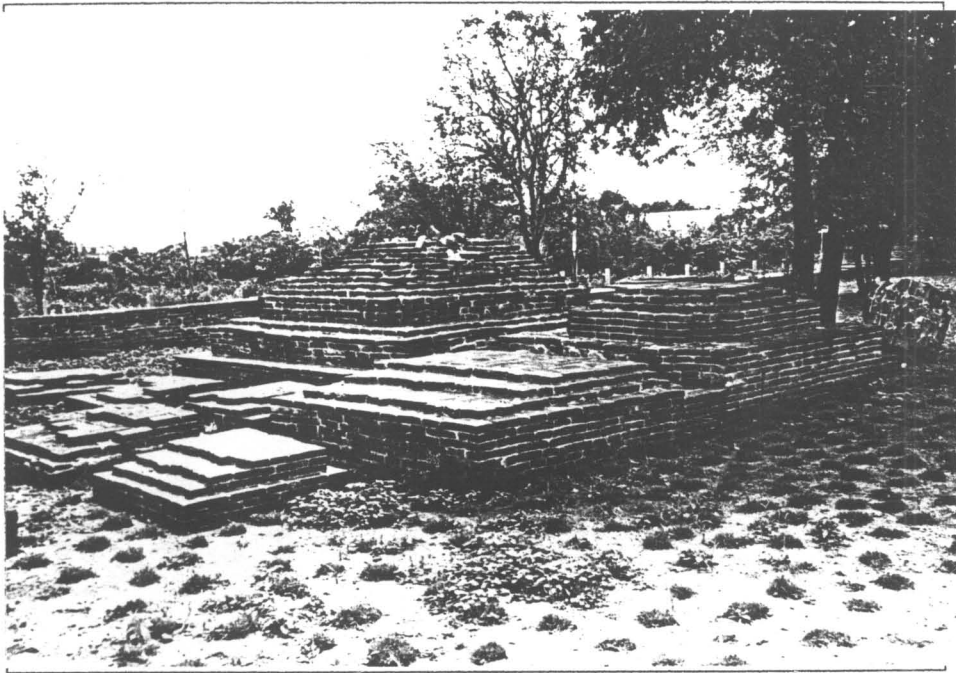
กลุ่มเจดีย์รายทางทิศใต้ ของเจดีย์ฐานสี่เหลี่ยม (โบราณสถานหมายเลข 18,19,20)

เจดีย์รายทั้ง 3 องค์ สร้างอยู่บนฐานเดียวกัน ประกอบด้วยเจดีย์ฐานสี่เหลี่ยม(หมายเลข 18) ขนาด 4X4 เมตร , เจดีย์ฐานสี่เหลี่ยม (หมายเลข 19)ขนาด 2.4X2.4 เมตร และ เจดีย์ฐานสี่เหลี่ยม (หมายเลข 20) ขนาด 2.2X2.2 เมตร เจดีย์รายทั้ง 3 องค์ เหลือหลักฐานเพียงส่วนฐานเท่านั้น

รูปที่ 68 กลุ่มเจดีย์รายทางทิศใต้ของเจดีย์ฐานสี่เหลี่ยม หลังการบูรณะ (35/22)

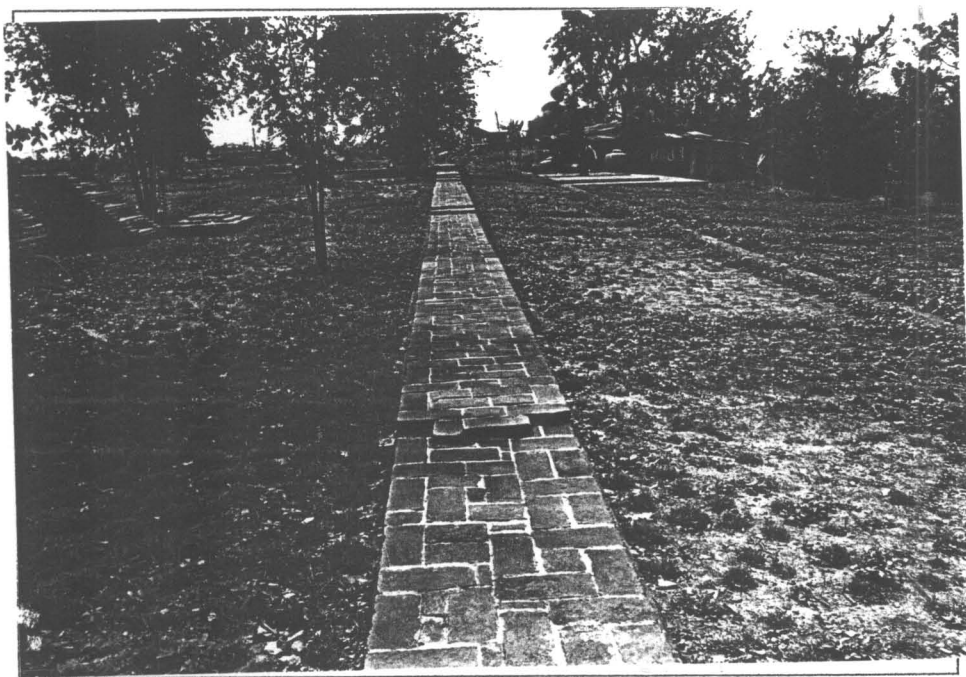
เหลือหลักฐานเฉพาะส่วนฐาน ลักษณะกำแพงก่ออิฐขึ้นตรง ๆ แต่มีบัวคว่ำอยู่ที่ฐานล่าง ที่มุมทั้งสี่มุมประดับด้วยเสาหัวเม็ด ชุ่มประตูทางเข้าอยู่ทางด้านทิศตะวันออกและทิศใต้ ด้านละ 1 ประตู ส่วนยอดชุมหักหายไป ลักษณะชุมมีการย่อมุม มีลวดลายขาสিংห์ประดับอยู่

รูปที่ 69 กำแพงแก้วด้านทิศเหนือ หลังการบูรณะ (35/23)

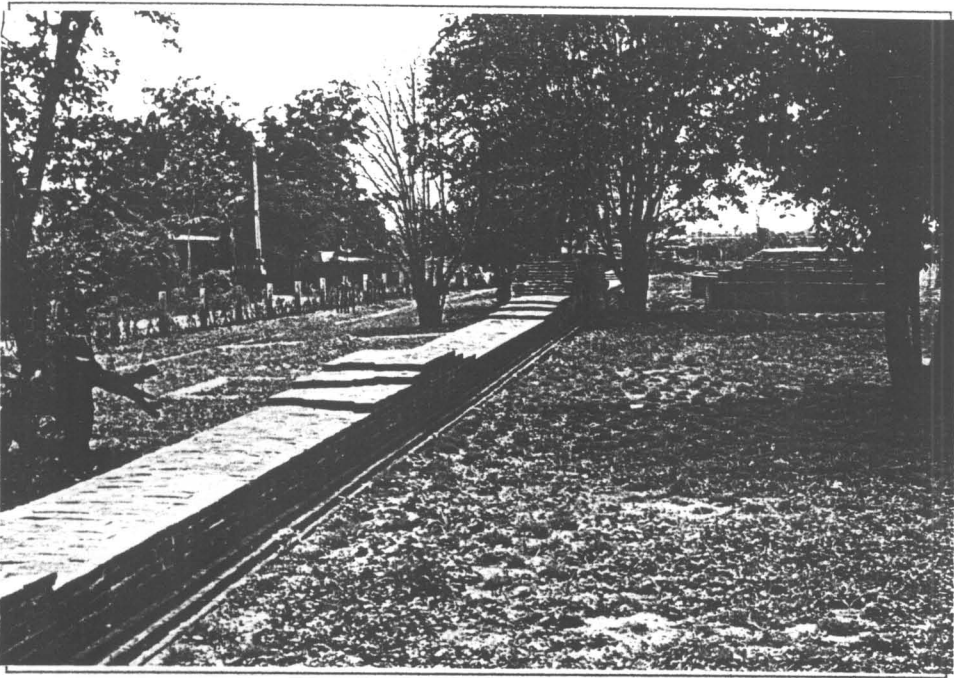
รูปที่ 70 กำแพงแก้วและซุ้มประตูด้านทิศใต้ หลังการบูรณะ (35/24)

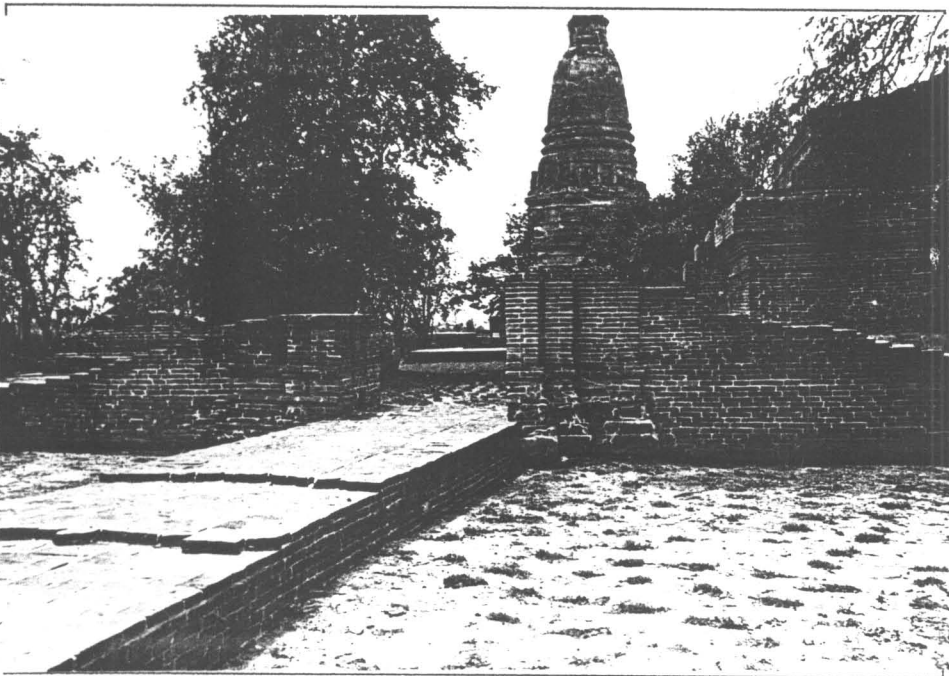
รูปที่ 71 ซุ้มประตูและเฉลียงทางเดินด้านตะวันออก หลังการบูรณะ (35/25)

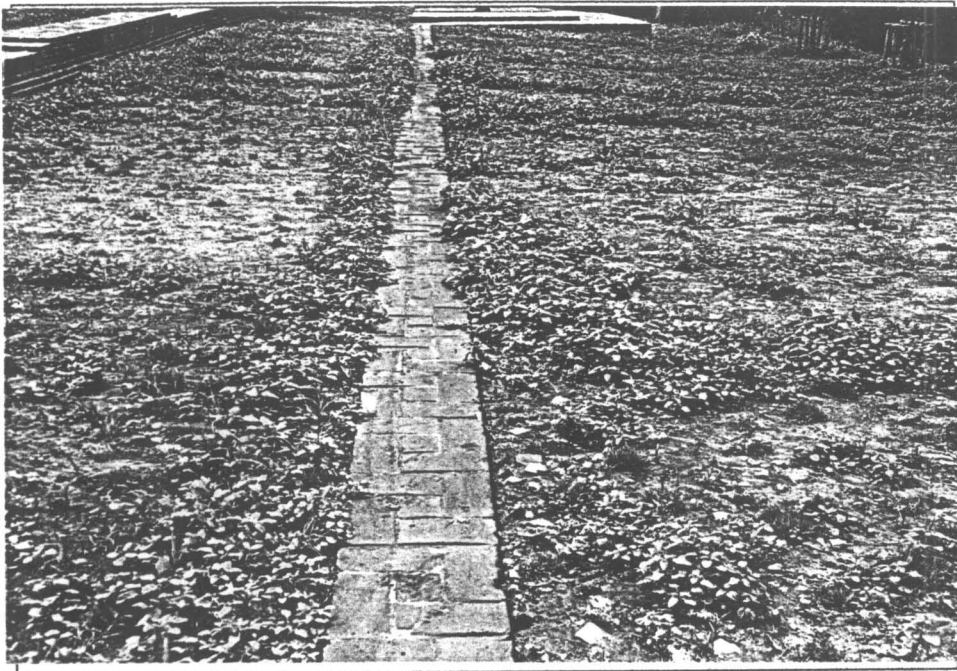
กำแพงกันดิน

กำแพงกันดินล้อมรอบกำแพงแก้วและซากอาคารนอกกำแพงแก้ว กำแพงกันดินหนา
ประมาณ 45 เซนติเมตร เป็นการก่ออิฐขึ้นตรง ๆ ไม่มีฐานบัว

รูปที่ 72 กำแพงกันดินด้านทิศเหนือ หลังการบูรณะ (35/26)
