รายงานบูรณะโบราณสถาน
โครงการบูรณะและปรับปรุงสภาพแวดล้อม โบราณสถานกลุ่มคลองสระบัว
วัดตะไกร

ห้างหุ้นส่วนจำกัดพรอนันท์ก่อสร้าง
ปีงบประมาณ 2544

โครงการบูรณะและปรับปรุงสภาพแวดล้อมโบราณสถานกลุ่มคลองสระบัว (วัดพระยาแมน วัดจกกลม วัดตะไกร และวัดหัดดาวาส) เป็นโครงการที่กรมศิลปากร โดยจังหวัดพระนครศรีอยุธยา ได้ว่าจ้าง ห้างหุ้นส่วน จำกัดพรอนันท์ก่อสร้างเป็นผู้ดำเนินการ ตามสัญญาเลขที่ 13/2543 ลงวันที่ 19 พฤษภาคม 2543

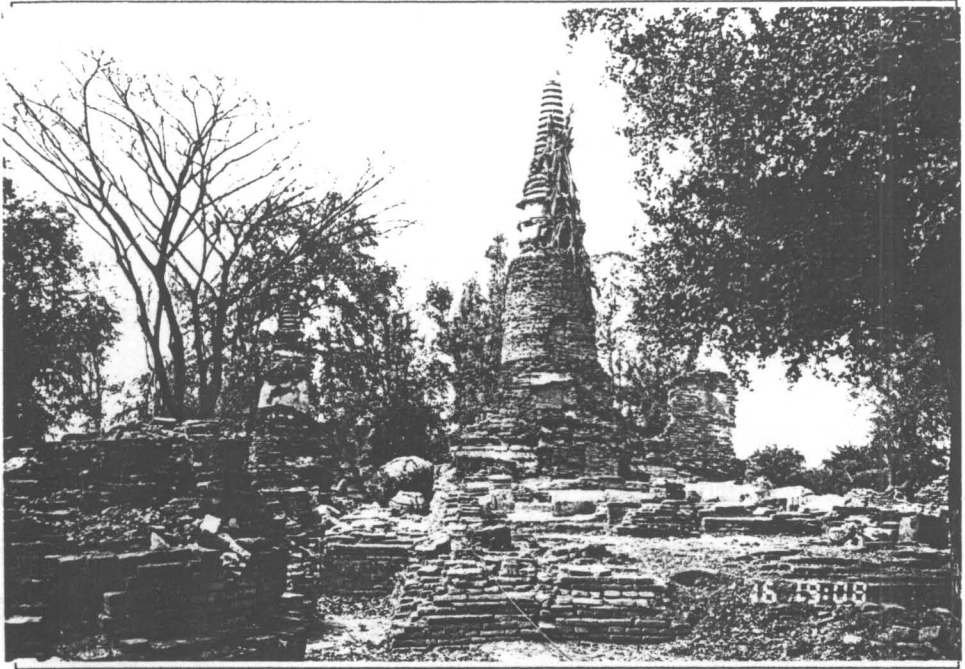
รูปที่ 2 สภาพโดยทั่วไปของเจดีย์ประธาน ก่อนดำเนินการบูรณะ (3/21)

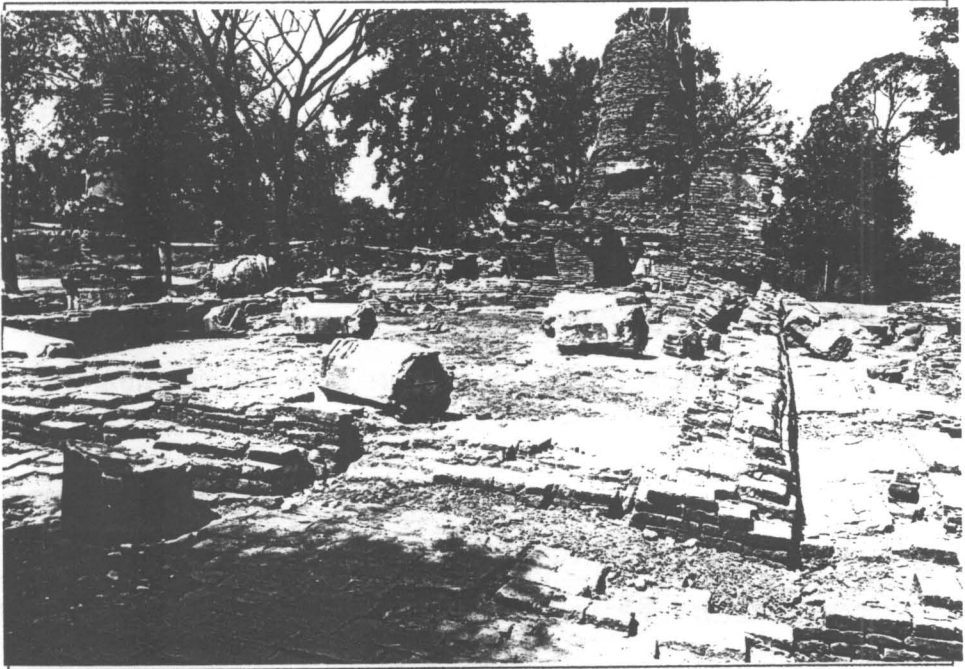
สภาพปัจจุบันก่อนดำเนินการบูรณะ เหลือเฉพาะส่วนฐานและแนวผนังอีกเล็กน้อย มีประตูทางเข้าด้านทิศตะวันออก 3 ประตู ภายในปรากฏร่องรอยของฐานเสาแปดเหลี่ยมและชิ้นส่วนของเสาดกกระจายอยู่ พื้นภายในอาคารปูอิฐฉาบปูน มีฐานชุกช้อยู่ติดผนังด้านทิศตะวันตก ปรากฏรอยแตกร้าวเป็นแนวยาว

รูปที่ 4 สภาพโดยทั่วไปของวิหาร ก่อนดำเนินการบูรณะ (4/18)

เริ่มดำเนินการบูรณะด้วยการขุดล้างทำความสะอาดตัวโบราณสถานด้วยน้ำสะอาด จากนั้นจึงดำเนินการขุดดินโดยรอบฐานอาคาร เพื่อเท ค.ส.ล. เพื่อป้องกันปัญหาการทรุดตัวของอาคาร

จากนั้นจึงดำเนินการตรวจสอบว่าอิฐในบริเวณใดเปื่อยยุ่ยเสื่อมสภาพ เพื่อดำเนินการก่ออิฐเสริม โดยยึดขนาดและรูปแบบเดิม จากนั้นจึงยาแนวด้วยปูนขาวหมัก

ในส่วนของผนังอาคารที่ยังเหลือหลักฐานให้เห็นอยู่ ดำเนินการเสริมความมั่นคงด้วยการทำแบบผูกเหล็กตะแกรงไร้สนิมเพื่อใช้เป็นเสาเอ็นยึดผนังไม่ให้ทรุดเอียง ขนาดเหล็กที่ใช้มีขนาดเดียวกับเสาเอ็นที่ใช้เสริมความมั่นคงเจดีย์ประธาน ผนังด้านบนดำเนินการเท ค.ส.ล. ทับหลัง จากนั้นจึงก่ออิฐปิด ในส่วนของผนังปูนฉาบที่ยังเหลืออยู่ ดำเนินการอนุรักษ์โดยฉีกขอบปูนฉาบด้วยปูนขาวหมัก และผนังที่มีรอยฉีกขาด ดำเนินการเจาะเย็บด้วยเหล็กออบสังกะสี \varnothing 12 มม. จากนั้นจึงอัดฉีดน้ำปูนเพื่อเสริมความมั่นคง

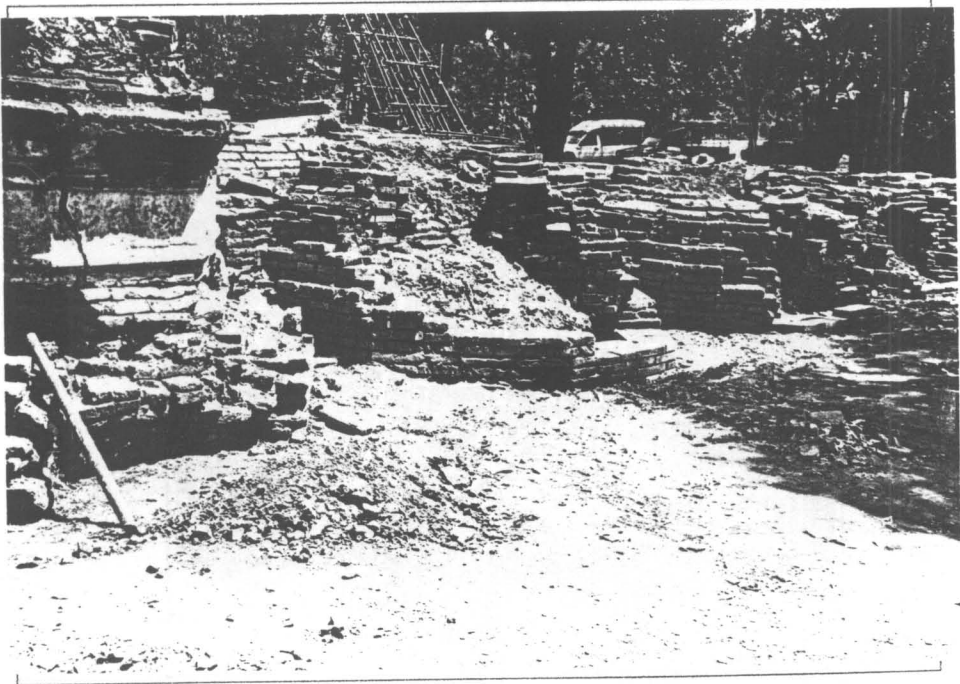
รูปที่ 7 เจดีย์รายภายในวัดตะไกร ก่อนดำเนินการบูรณะ (4/11)

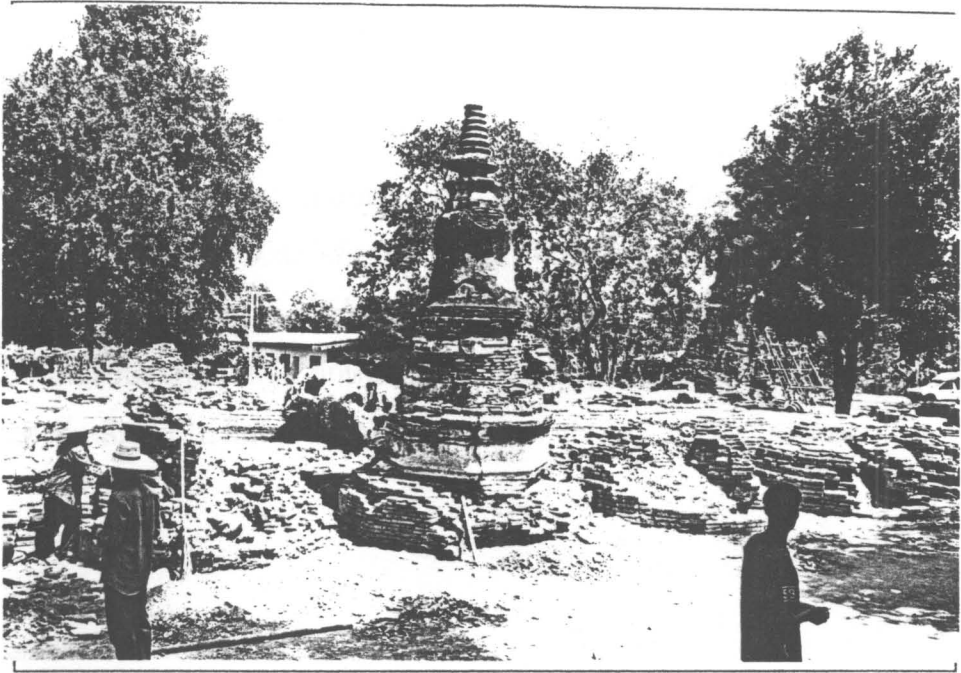
รูปที่ 8 เจดีย์รายภายในวัดตะไกร ก่อนดำเนินการบูรณะ (4/12)

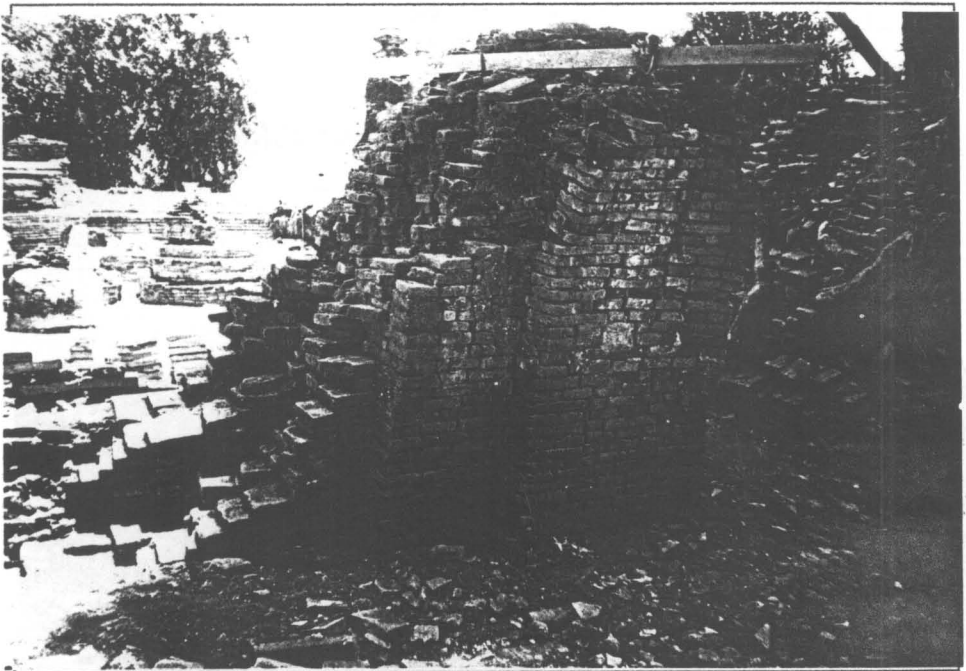
กำแพงมีซุ้มประตูทางเข้าด้านทิศตะวันออกและทิศใต้ ด้านละ 1 ประตู สภาพหักพัง ไม่เหลือส่วนยอดซุ้มให้เห็น ลักษณะซุ้มมีการย่อมุม ส่วนซุ้มประตูทิศใต้ไม่ทำย่อมุม ทำเป็นแท่งสี่เหลี่ยมขึ้นไป มีเส้นลวดอกไก่ประดับ

รูปที่ 10 ซุ้มประตูทางเข้าด้านทิศใต้ ก่อนดำเนินการบูรณะ (10/28)

สำหรับซุ้มประตูทางเข้า ดำเนินการก่ออิฐปรับเสริมฐานให้มีความมั่นคงแข็งแรง จากนั้นจึงก่ออิฐเสริมตามสภาพหลักฐานเดิม

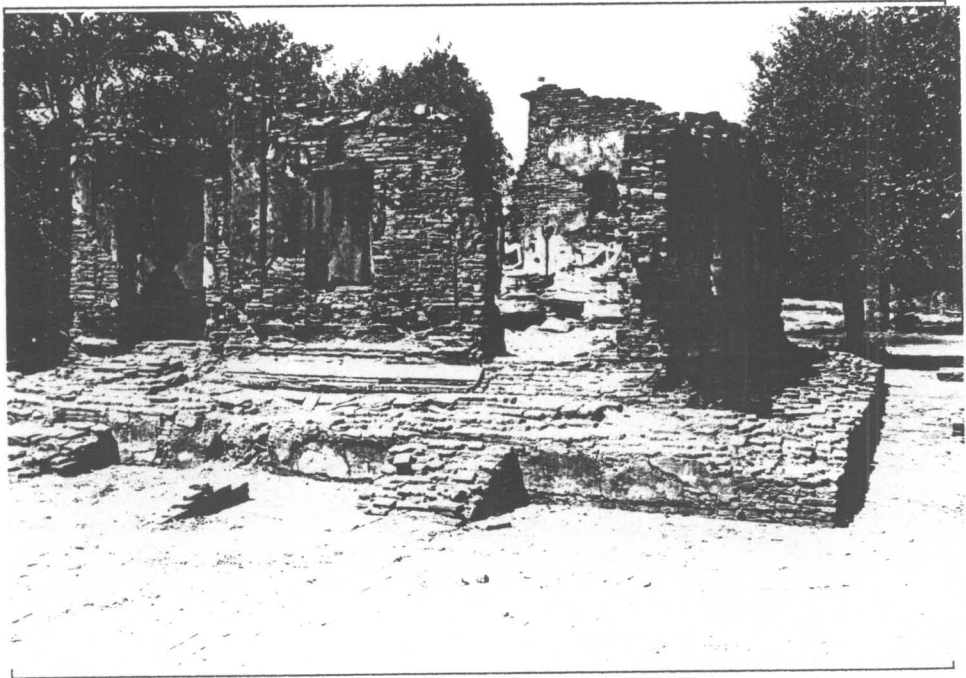
ตัวอุโบสถอยู่ในสภาพชำรุดหักพัง มีขนาดกว้างประมาณ 12 เมตร ยาวประมาณ 16 เมตร หันหน้าไปทางทิศตะวันออก ไม่เหลือหลักฐานของหลังคา ผนังอยู่ครบทั้ง 4 ด้าน อิฐและปูนฉาบบางบริเวณหลุดร่วง มีระเบียงทั้ง 4 ด้าน ประตูทางเข้าอยู่ทิศตะวันออกและทิศตะวันตกด้านละ 2 ประตู ผนังด้านทิศเหนือและทิศใต้มีหน้าต่างด้านละ 2 บาน กรอบหน้าต่างที่เป็นไม้บางช่องยังเหลืออยู่แต่ก็ผุพังมากแล้ว มีเสาติดผนัง 6 ต้น

รูปที่ 13 สภาพโดยทั่วไปของอุโบสถ ก่อนดำเนินการบูรณะ (4/28)

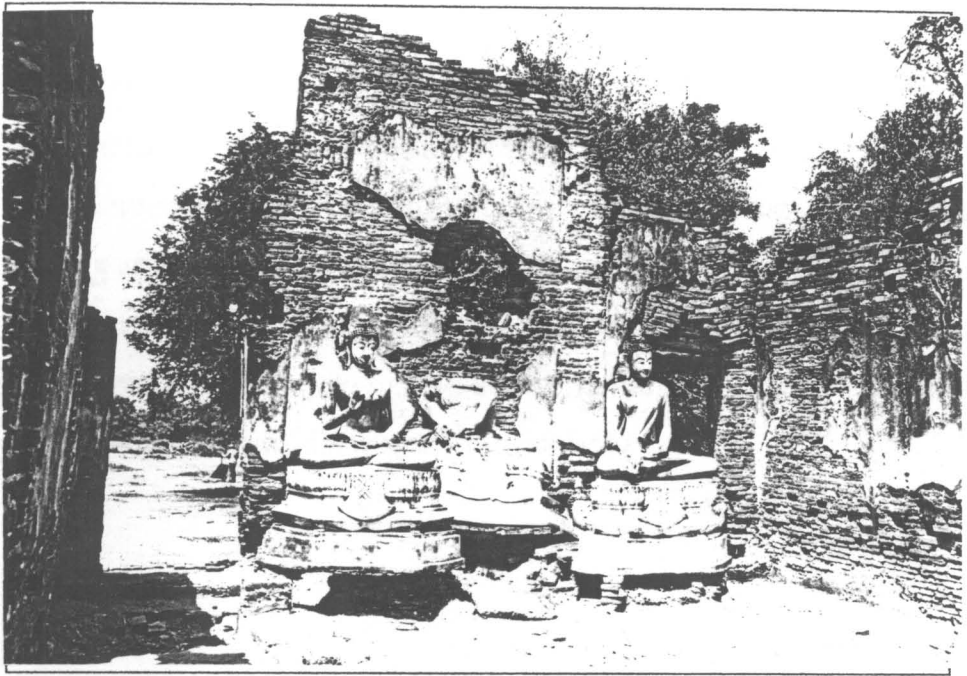
ภายในอาคารมีเสารองรับหลังคา 4 คู่ พื้นปูอิฐฉาบปูนตรงกลางยกพื้นให้สูงขึ้นประมาณ 20 ซม. ด้านหลังติดแนวผนังด้านทิศตะวันตก พบฐานชุกชีซึ่งถูกรื้อทำลายอย่างมาก ทุกด้านมีรอยแตกร้าวแสดงถึงการทรุดตัว

รูปที่ 14 สภาพภายในอุโบสถ ก่อนดำเนินการบูรณะ (4/31)

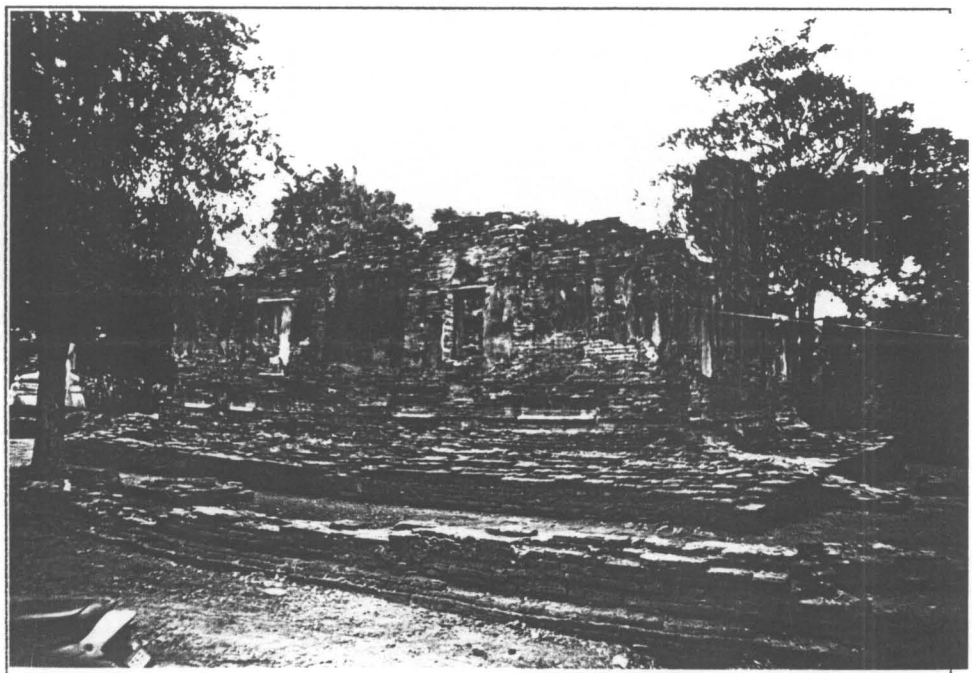
รูปที่ 15 สภาพโดยทั่วไปของอุโบสถ ก่อนดำเนินการบูรณะ (7/18)

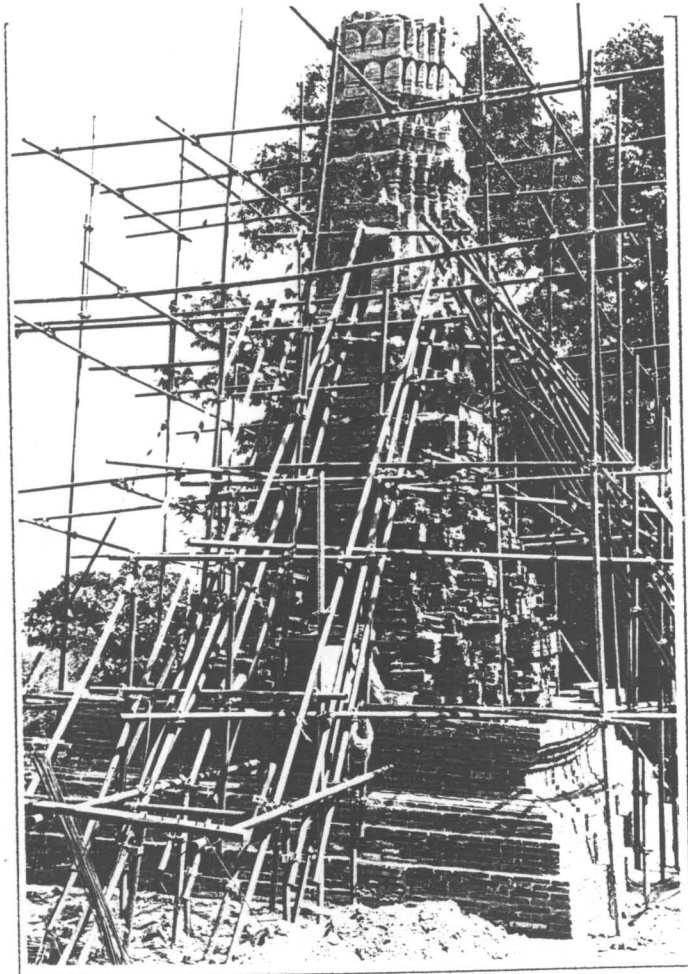
อยู่บริเวณมุมทิศตะวันออกเฉียงเหนือของกำแพงแก้ว แต่เนื่องจากปัจจุบันเกิดปัญหาการทรุดตัวของตัวโบราณสถาน จึงดำเนินการบูรณะด้วยการเทพื้น ค.ส.ล. โดยช้อนคานไว้ใต้ดิน เพื่อป้องกันปัญหาการทรุดตัว

ในส่วนขององค์เจดีย์ ดำเนินการเจาะฝังคานในแต่ละชั้นฐาน ลึกประมาณ 60 เซนติเมตร จากนั้นจึงก่ออิฐปิด ส่วนด้านบนดำเนินการเท TOPPING เพื่อป้องกันปัญหาน้ำซึมเข้าสู่ภายในเจดีย์ บริเวณที่เป็นโพรงดำเนินการเสริมความมั่นคงด้วยการอัดฉีดน้ำปูน

รูปที่ 35 ดำเนินการบูรณะเจดีย์ทรงปราสาท (11/25)

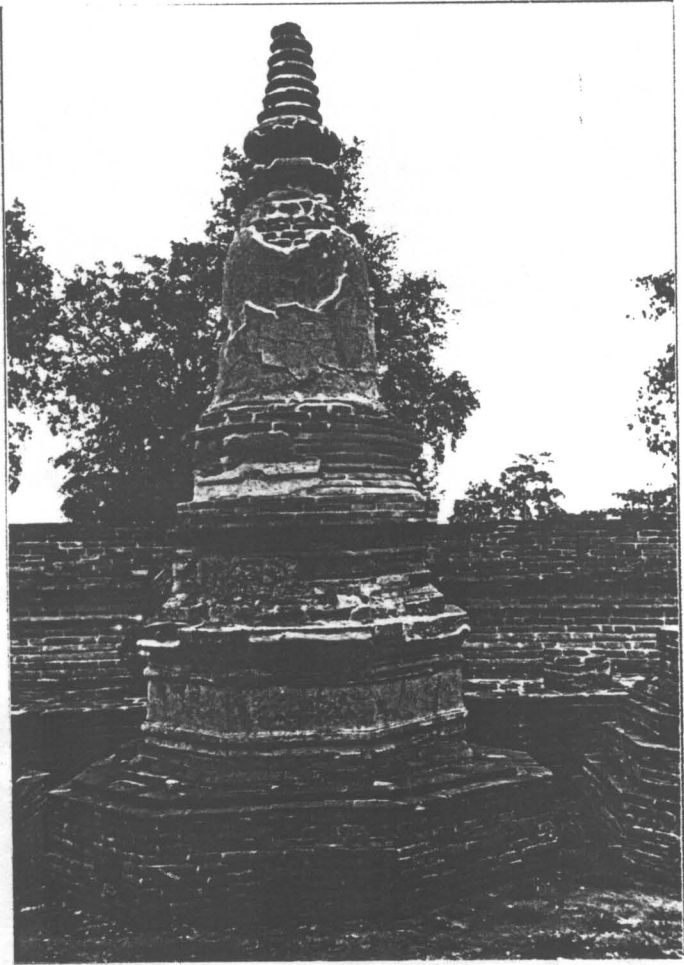
รูปที่ 65 เจดีย์รายหมายเลข 7 ภายหลังการบูรณะ (31/13)

หลังจากดำเนินการก่ออิฐเสริมความมั่นคงในบริเวณที่ชำรุดเสื่อมสภาพ รูปแบบของเจดีย์องค์นี้อยู่ในลักษณะค่อนข้างสมบูรณ์ ประกอบด้วยฐานเชิงในผังแปดเหลี่ยม 1 ฐาน ต่อด้วยฐานบัวลูกแก้วอกไก่ในผังแปดเหลี่ยม 2 ฐาน เหนือขึ้นไปเป็นฐานบัวลูกแก้วอกไก่ในผังกลม ต่อด้วยองค์ระฆัง บัลลังก์ และปล้องไฉน ส่วนปลียอดหลุดหายไป

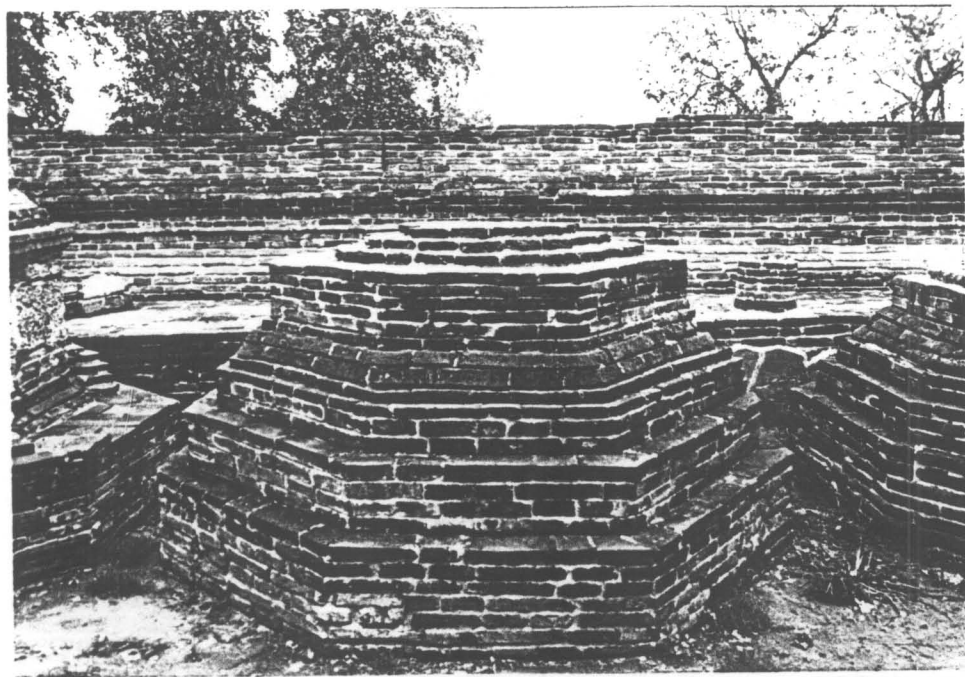
รูปที่ 66 เจดีย์รายหมายเลข 8 ภายหลังจากดำเนินการบูรณะ (31/14)

เหลือหลักฐานเฉพาะฐานเชิงล่างสุดและฐานบัว 2 ฐาน

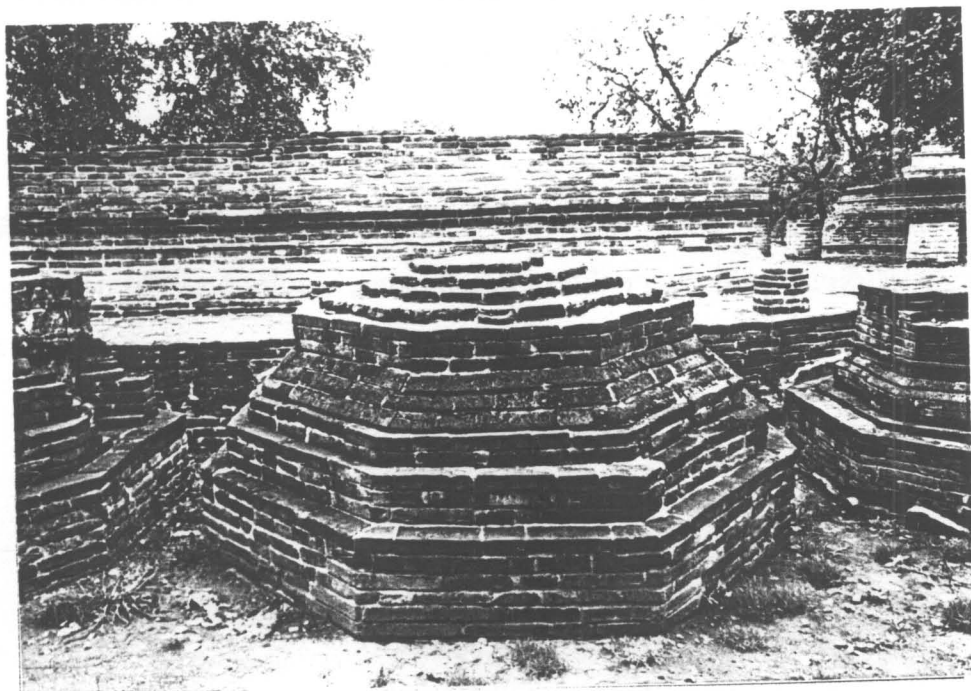
รูปที่ 67 เจดีย์รายหมายเลข 9 ภายหลังจากดำเนินการบูรณะ (31/15)

เหลือหลักฐานเฉพาะฐานเขียงและหน้ากระดานล่างและบัวคว่ำของฐานบัวชั้นล่างสุด ทั้งหมดอยู่ในผังแปลเหลี่ยม

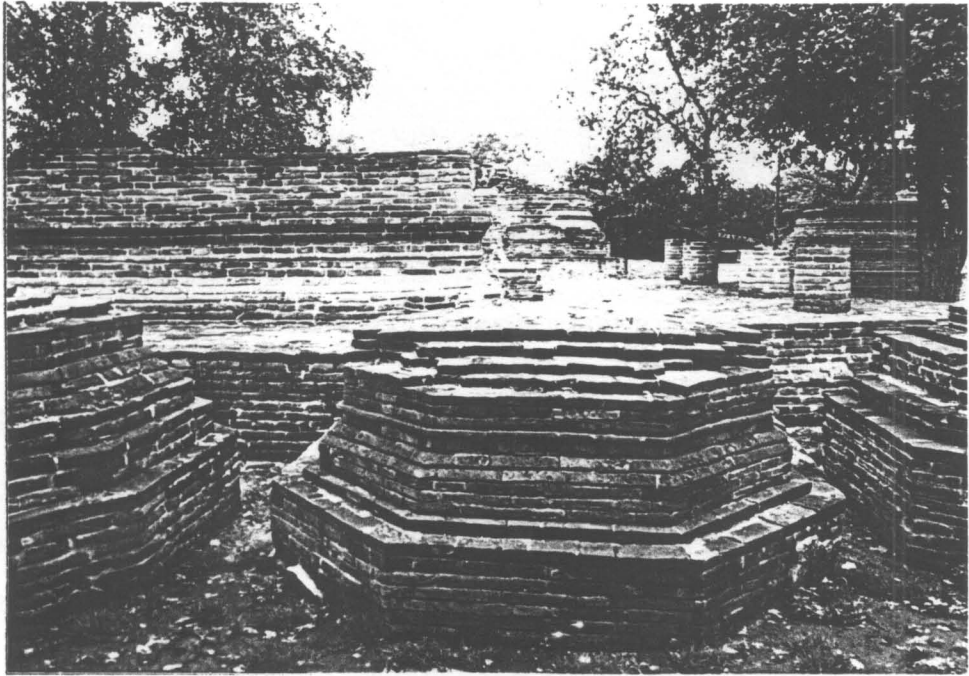
รูปที่ 68 เจดีย์รายหมายเลข 10 ภายหลังจากดำเนินการบูรณะ (31/16)

ภายหลังจากดำเนินการบูรณะแล้วมีสภาพหลักฐานเช่นเดียวกับเจดีย์รายหมายเลข 9

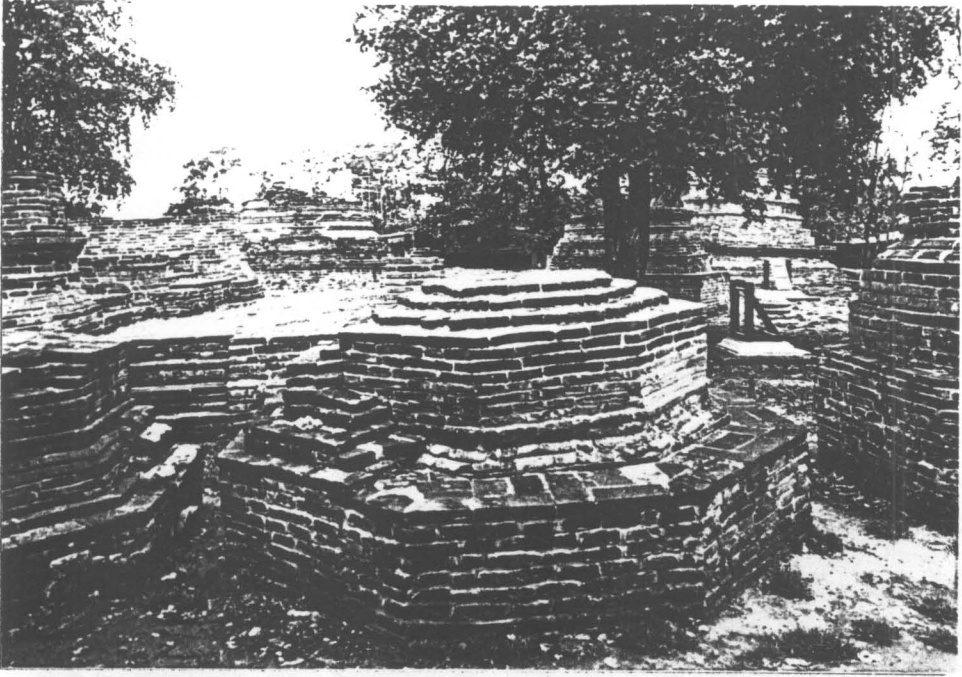
รูปที่ 69 เจดีย์รายหมายเลข 11 ภายหลังจากดำเนินการบูรณะ (31/17)

ภายหลังจากดำเนินการบูรณะแล้วมีสภาพหลักฐานเช่นเดียวกับเจดีย์รายหมายเลข 9 และ 10

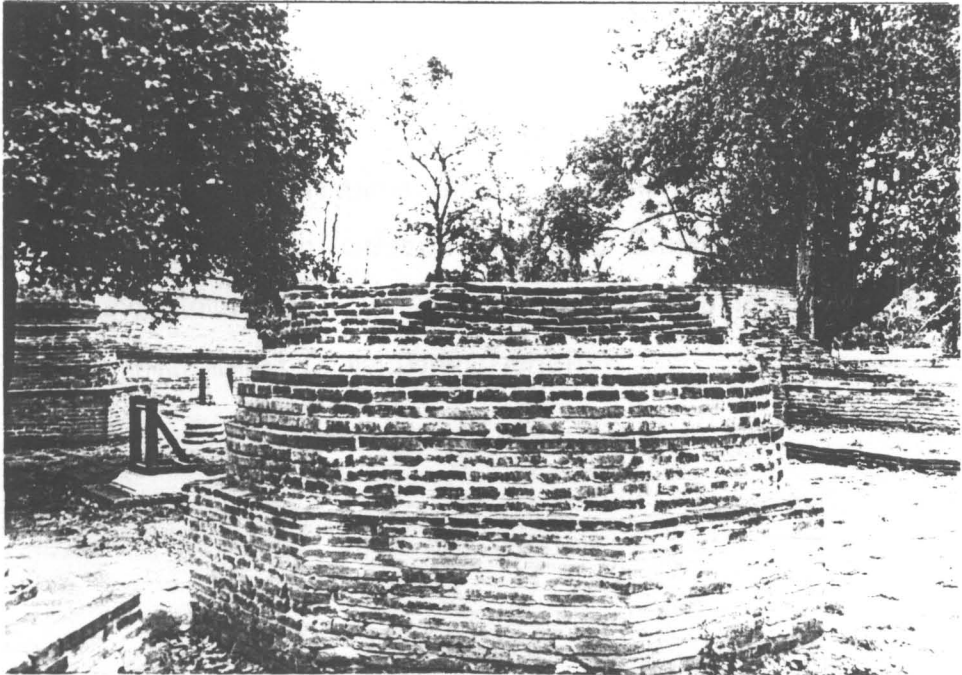
รูปที่ 70 เจดีย์รายหมายเลข 12 ภายหลังจากดำเนินการบูรณะ (31/118)

เหลือเฉพาะฐานเชิงแปดเหลี่ยมรองรับเจดีย์ทรงกลม องค์เจดีย์เหลือเพียงฐาน
เชิงในผังกลมและฐานบัวลูกแก้วอกไก่ในผังกลมอีกเล็กน้อย เหลือปูนฉาบให้เห็นบ้างเล็ก
น้อย

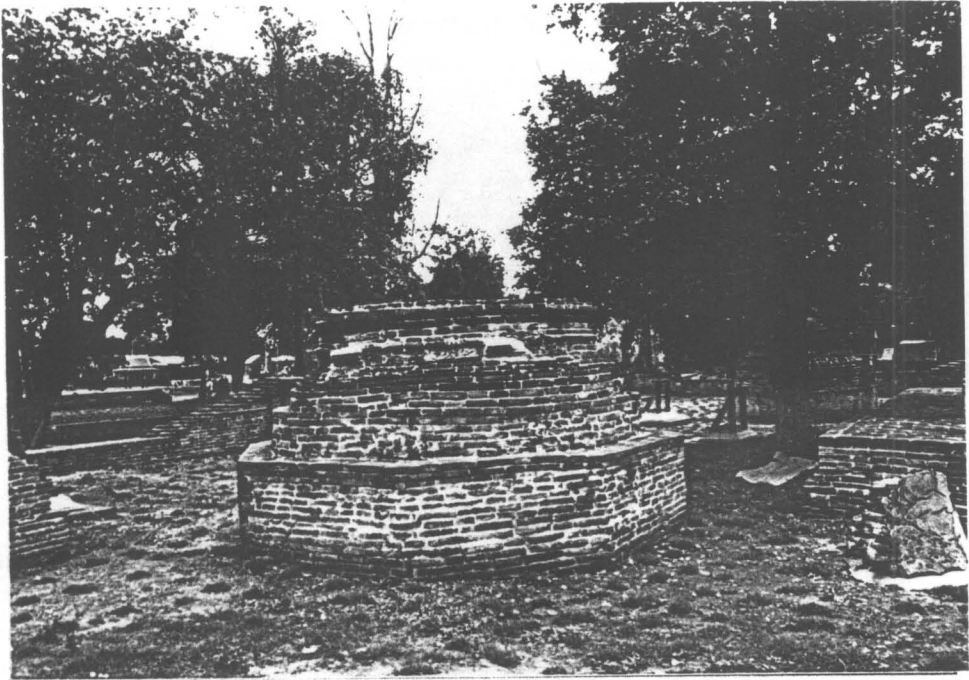
รูปที่ 71 เจดีย์รายหมายเลข 13 ภายหลังจากดำเนินการบูรณะ (31/19)

เป็นเจดีย์ทรงกลมบนฐานแปดเหลี่ยม สภาพหลักฐานเหลือเฉพาะฐานเชิงแปดเหลี่ยมรองรับองค์เจดีย์ และบางส่วนของฐานเชิงในผังกลมรองรับองค์ระฆัง

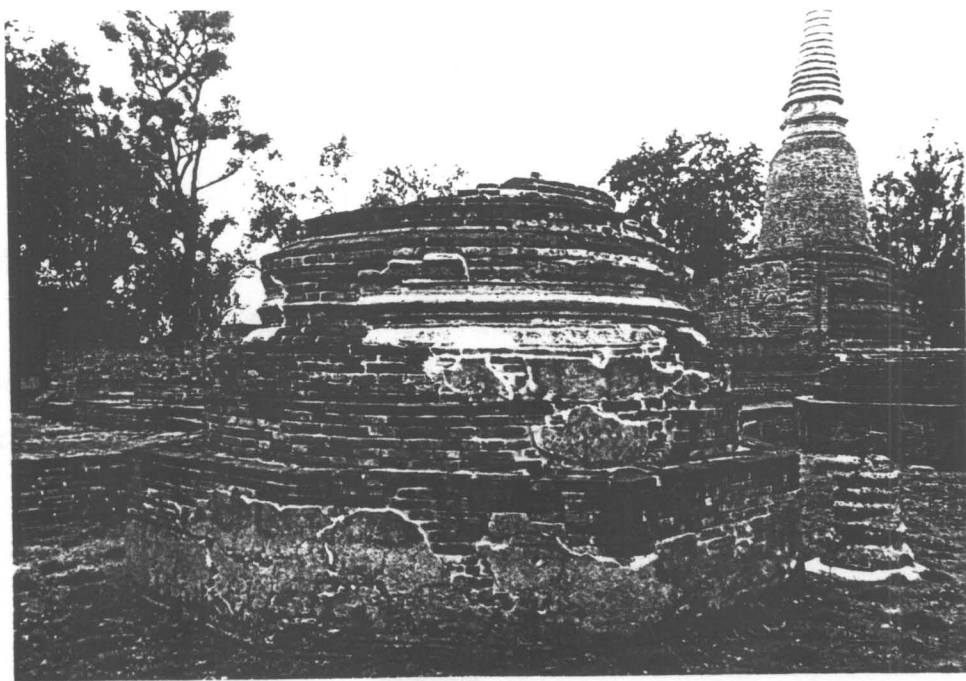
รูปที่ 72 เจดีย์รายหมายเลข 14 ภายหลังจากดำเนินการบูรณะ (31/20)

เป็นเจดีย์ทรงกลมบนฐานแปดเหลี่ยม เหลือหลักฐานเฉพาะส่วนใต้องค์ระฆัง ประกอบด้วยฐานเชิงในผังแปดเหลี่ยมรองรับองค์เจดีย์ ซึ่งเหลือเพียงฐานเชิงในผังกลม ฐานบัวลูกแก้วอกไก่และมาลัยเถาเล็กน้อย ปูนฉาบเหลือค่อนข้างสมบูรณ์ โดยเฉพาะบริเวณฐานเชิงแปดเหลี่ยมและฐานบัวลูกแก้วอกไก่

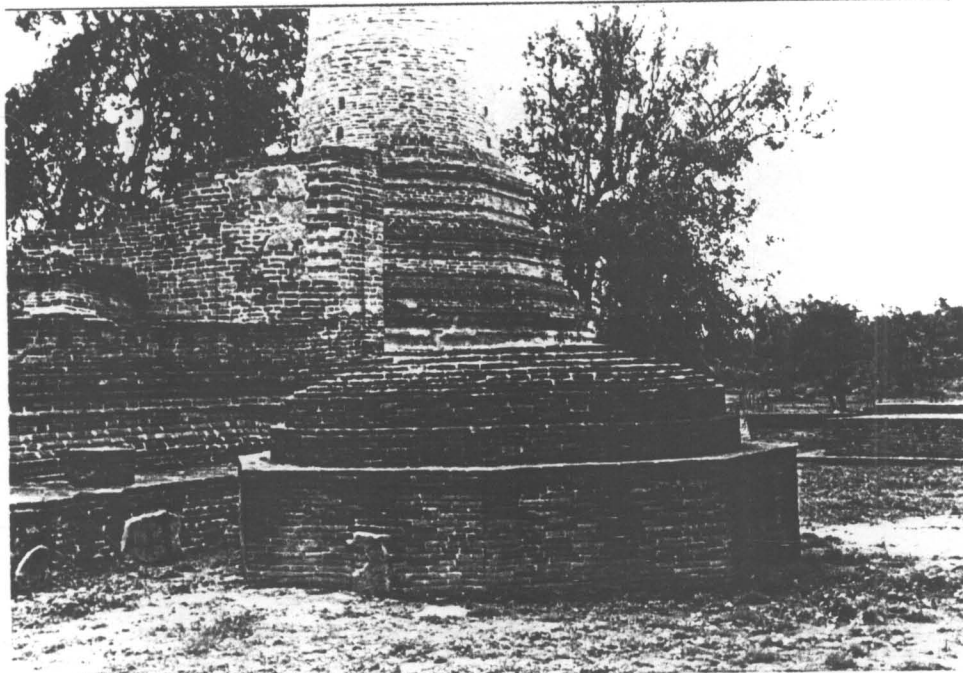
รูปที่ 73 เจดีย์รายหมายเลข 15 ภายหลังจากดำเนินการบูรณะ (31/21)

เหลือหลักฐานเฉพาะส่วนใต้องค์ระฆังและฐานเขียง เนื่องจากก่อนดำเนินการบูรณะมีการพังทลาย

สำหรับการบูรณะเจดีย์รายทั้งหมดนี้ จะทำการก่ออิฐในลักษณะก่อละและเสริมความมั่นคงในบางจุด ดังนั้นรูปแบบต่าง ๆ จึงไม่ได้เปลี่ยนแปลงจากสภาพหลักฐานก่อนดำเนินการบูรณะ

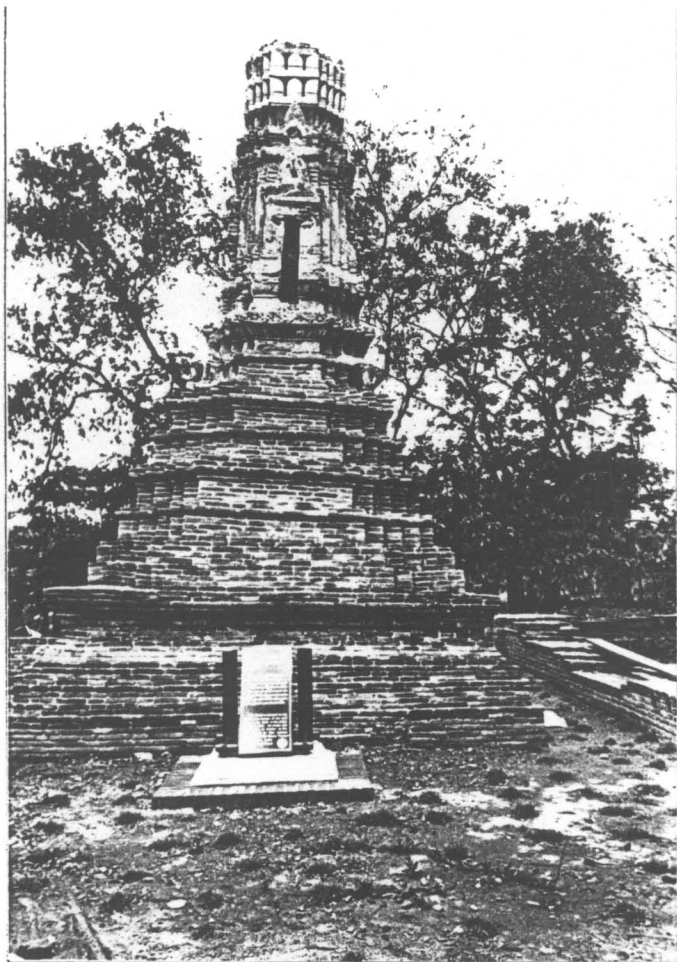
รูปที่ 74 เจดีย์ทรงปราสาท ภายหลังจากดำเนินการบูรณะ (31/22)

รูปแบบของเจดีย์อยู่ในสภาพค่อนข้างสมบูรณ์ ประกอบด้วยฐานเขียง ฐานบัว ฐานสิงห์ในผังย่อมุม ฐานสิงห์แต่ละฐานมีลวดลายปูนปั้นประดับ เหนือขึ้นไปเป็นเรือนธาตุ และชั้นรัตประคด ส่วนยอดสุดหลุดร่วง

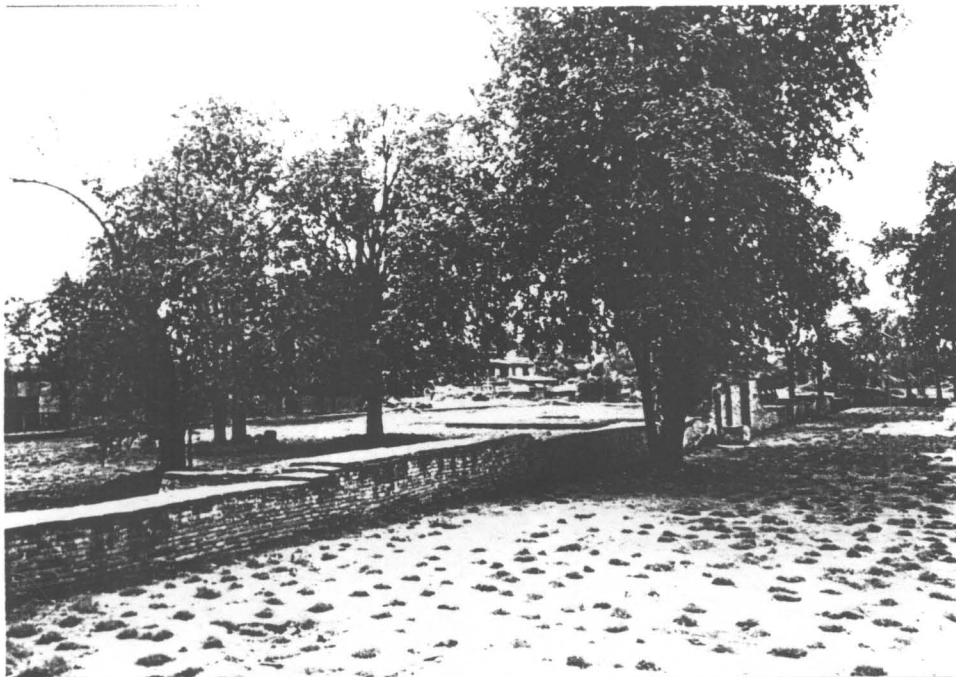
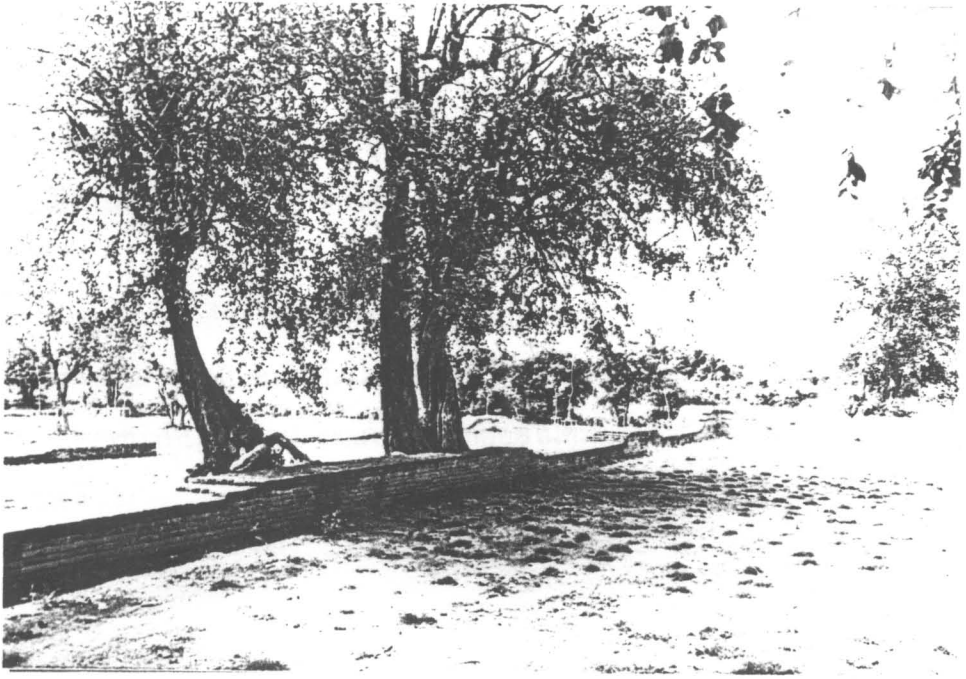
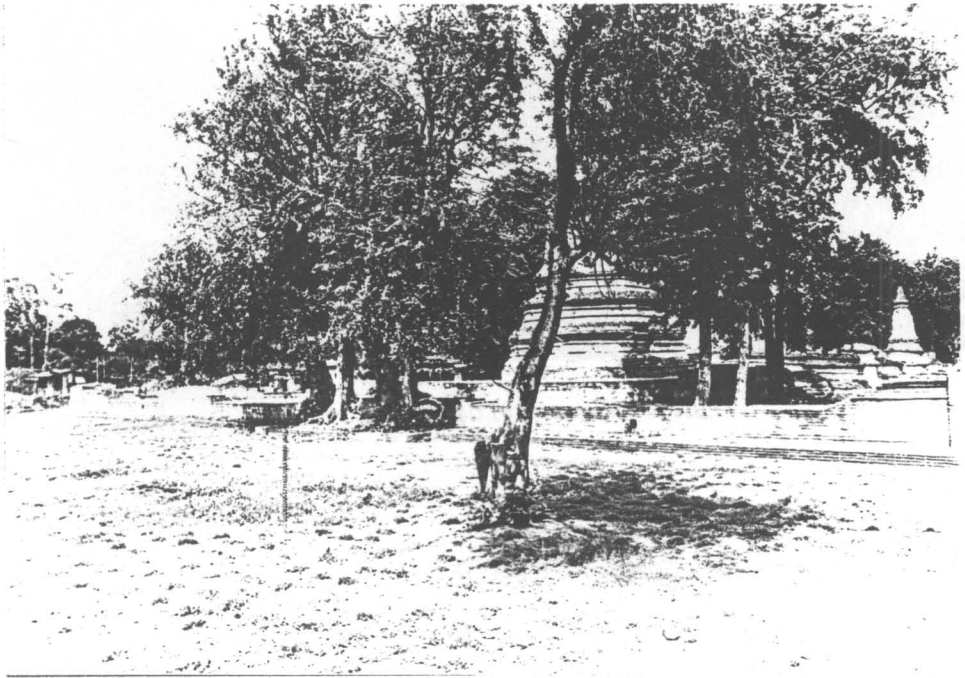
เหลือหลักฐานเฉพาะส่วนฐาน ลักษณะกำแพงก่ออิฐขึ้นมาตรง ๆ ไม่มีบัวคว่ำที่ด้านล่าง ที่มุมทั้งสี่ประดับด้วยเสาหัวเม็ด เสาหัวเม็ด 2 ต้น ทางด้านหน้าวัดทำย่อมุม ในขณะที่เสาหัวเม็ด 2 ต้นหลังไม่ย่อมุม ชุ่มประตูทางเข้าอยู่ทางด้านทิศตะวันออกและทิศใต้ ด้านละ 1 ประตู ส่วนยอดชุ่มหักหายไป ลักษณะชุ่มมีการย่อมุม ส่วนชุ่มประตูทิศใต้ไม่ทำย่อมุม ทำเป็นแท่งสี่เหลี่ยมขึ้นไป มีเส้นลวดอกไก่ประดับ

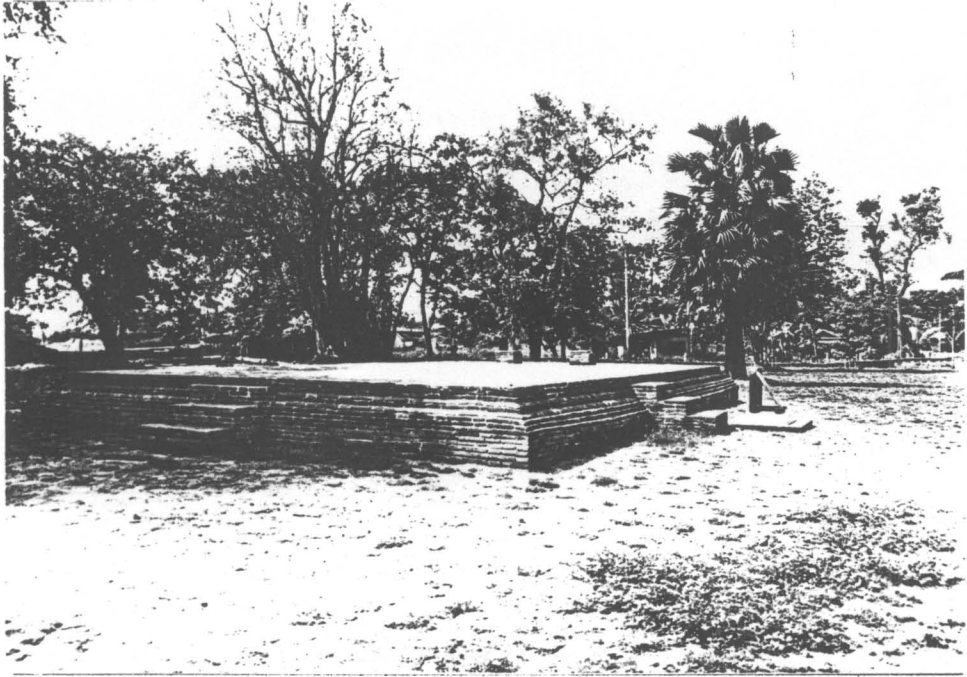
รูปที่ 80 อาคารด้านหน้าสระน้ำ ภายหลังจากดำเนินการบูรณะ (31/28)

เหลือหลักฐานเฉพาะส่วนฐานอาคารซึ่งเป็นฐานบัว ภายในอาคารพบหลักฐานของฐานเสาจำนวน 2 ต้น ส่วนด้านอื่นไม่พบร่องรอย มีบันไดทางขึ้นทางด้านทิศใต้และทิศตะวันออก สันนิษฐานว่าคงเป็นอาคารโปร่งหรือศาลาโถง

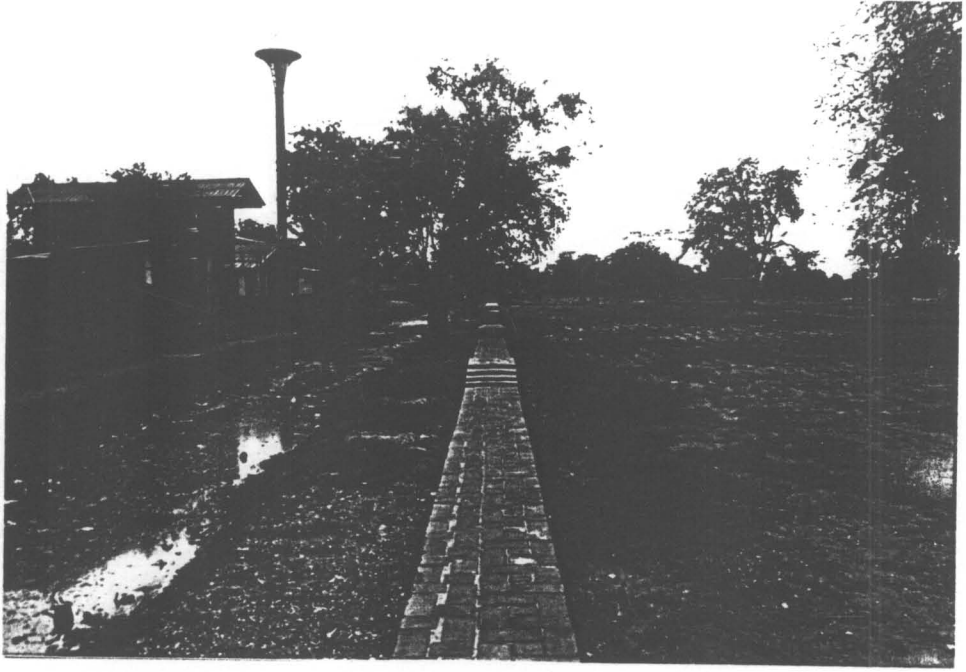
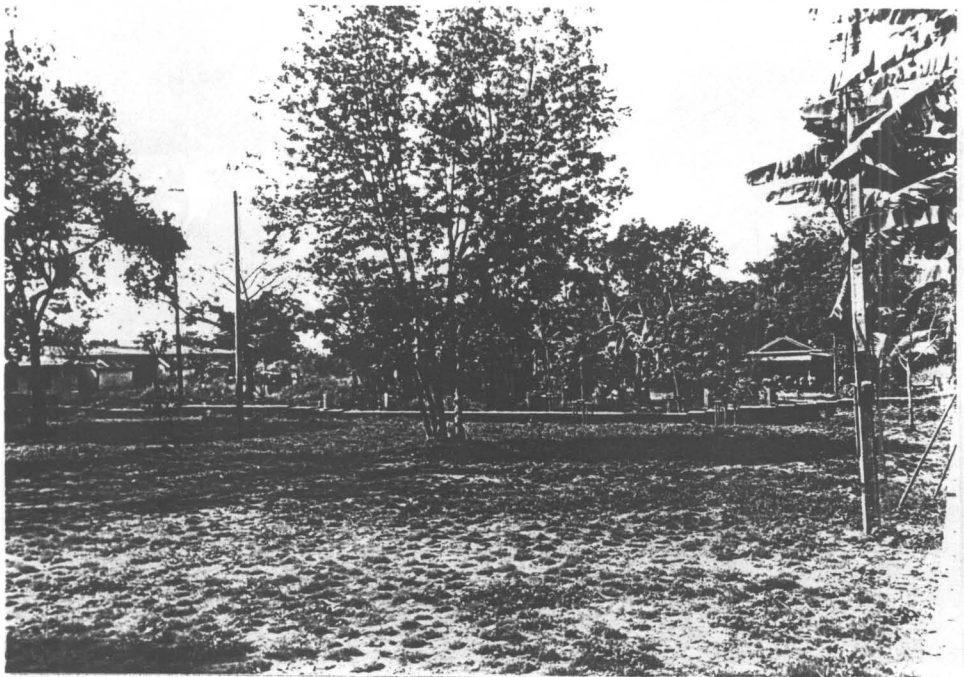
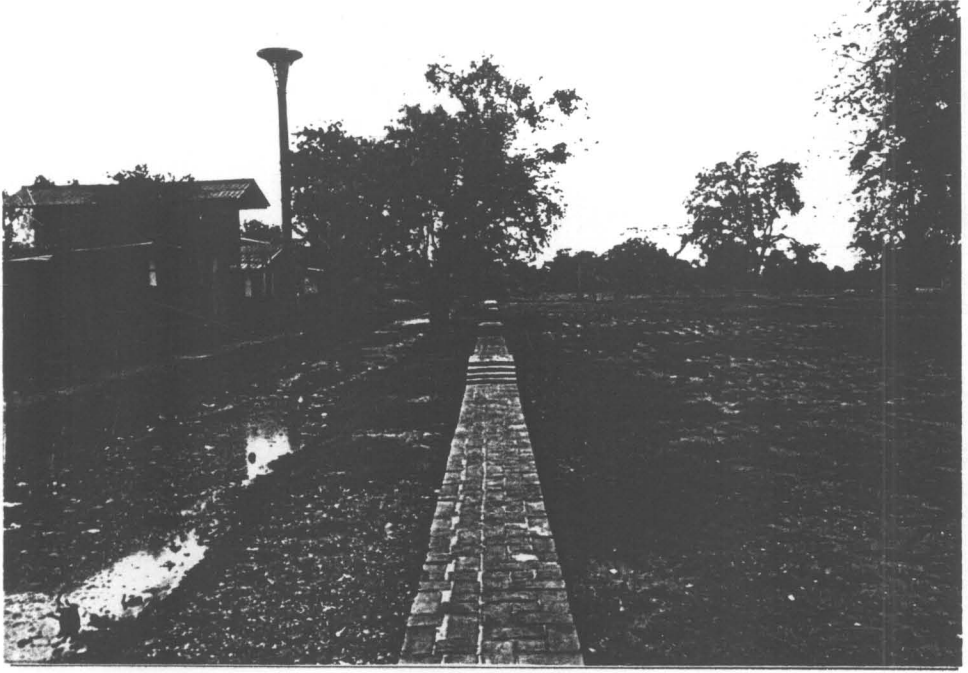
ล้อมรอบวัดทั้ง 4 ด้าน ความกว้างของแนวกำแพงประมาณ 84 เมตร ยาวประมาณ 1356 เมตร สภาพส่วนใหญ่เหลือเฉพาะส่วนฐานของแนวกำแพง มีซุ้มประตูทางทิศตะวันออก 2 ซุ้ม และทิศใต้ 1 ซุ้ม (บริเวณแนวกำแพงแก้วที่ติดบ้านเรือนราษฎรดำเนินการบูรณะด้วยการเปิดแนวกำแพงเป็นช่อง ๆ)

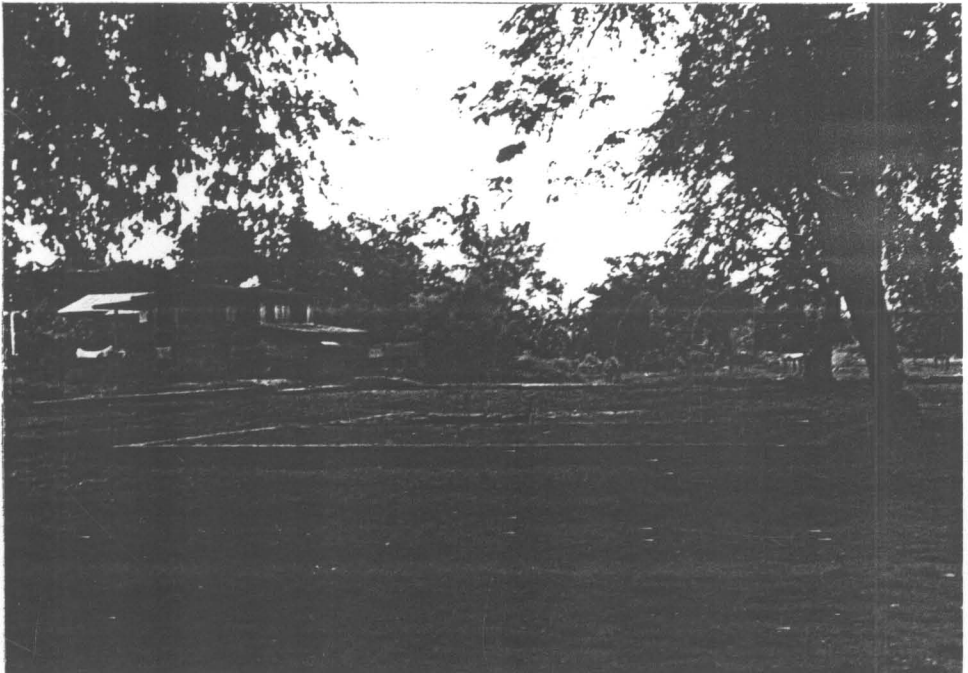
ฐานเหล่านี้ก่ออิฐเป็นกรอบสี่เหลี่ยม ภายใตกรอบอัดด้วยดินไม่มีแนวโครงสร้าง
