รายงานบูรณะ โบราณสถาน  
โครงการบูรณะและปรับปรุงสภาพแวดล้อมโบราณสถานกลุ่มคลองสระบัว

วัดพระยาแมน

สำนักงานโบราณคดีและพิพิธภัณฑสถานแห่งชาติที่ 3 พระนครศรีอยุธยา

ห้างหุ้นส่วนจำกัดพรอนันท์ก่อสร้าง

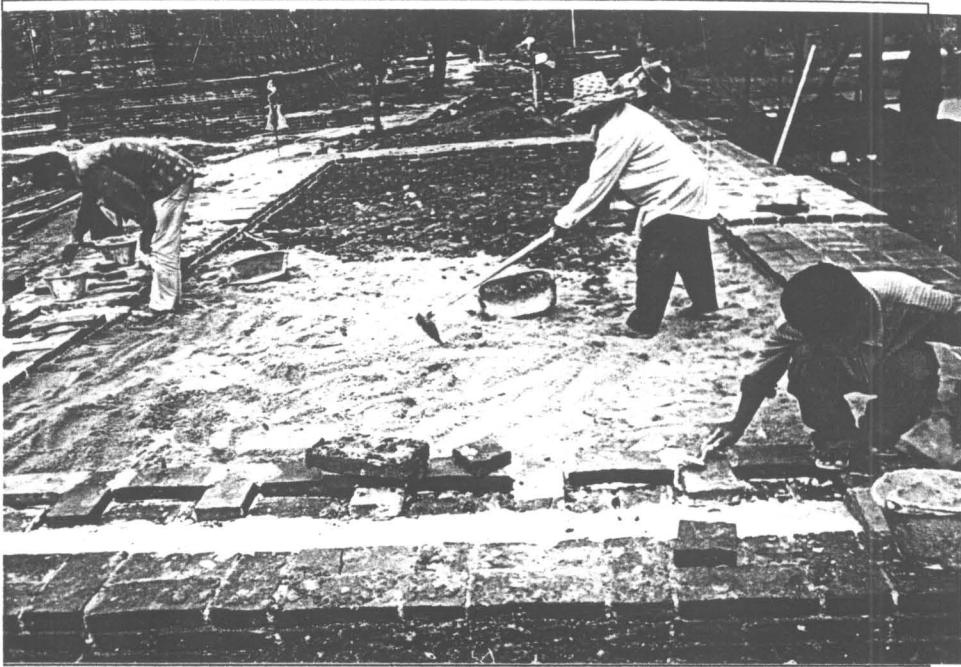
รูปที่ 35 ดำเนินการบูรณะฐานอาคารที่สร้างติดกับแนวกำแพงแก้ว (24/3)

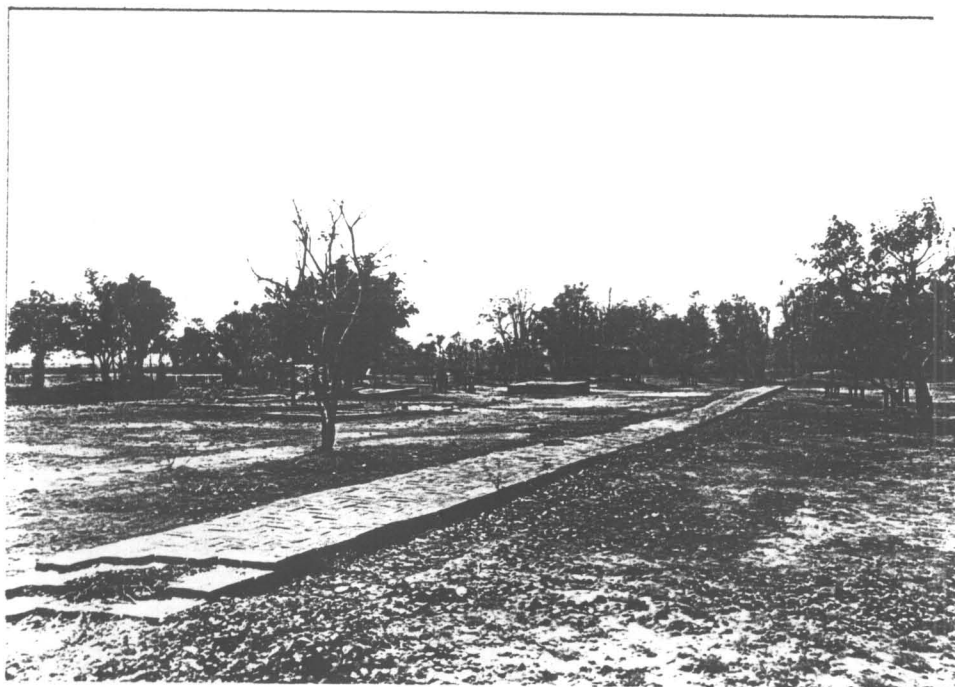
รูปที่ 81 ฐานสิ่งก่อสร้างภายในเขตสังฆาวาส ภายหลังการบูรณะ(33/27)

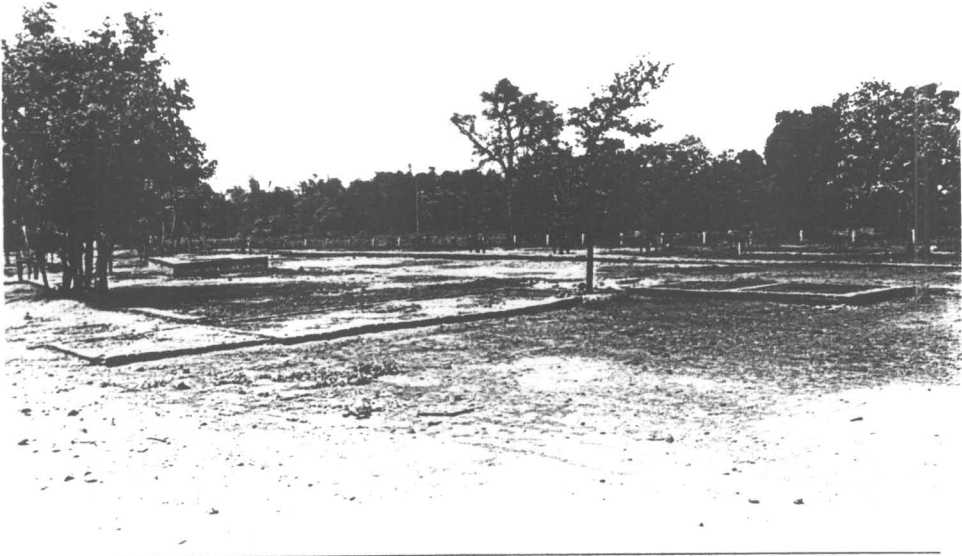
รูปที่ 82 ฐานสิ่งก่อสร้างภายในเขตสังฆาวาส ภายหลังการบูรณะ(33/28)
