โครงการอนุรักษ์โบราณสถานเนื่องจากอุทกภัย

งานอนุรักษ์โบราณสถาน วัดจنگลม

ตำบลคลองสระบัว อำเภอพระนครศรีอยุธยา จังหวัดพระนครศรีอยุธยา
ปีงบประมาณ ๒๕๕๐

โดยบริษัท กันต์กนิษฐ์ ก่อสร้าง จำกัด

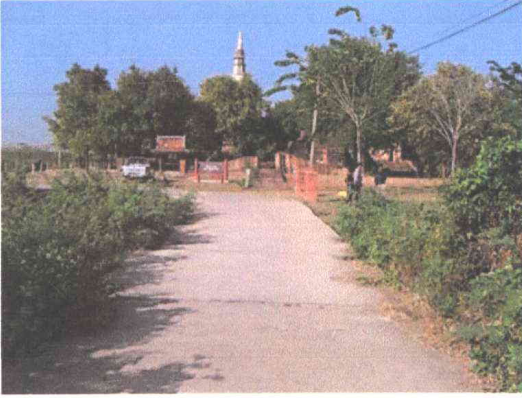
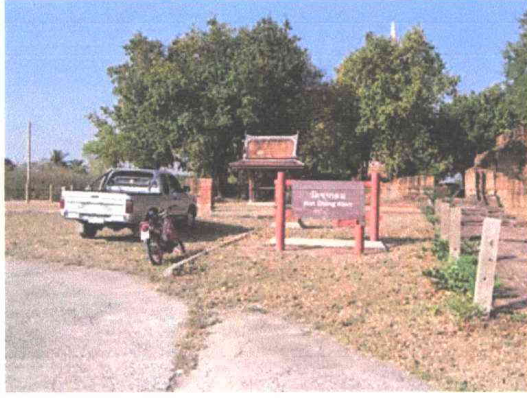
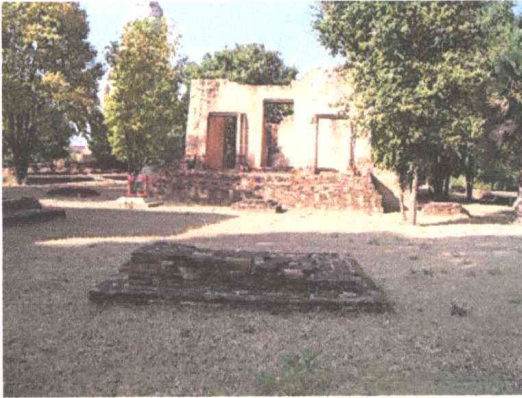
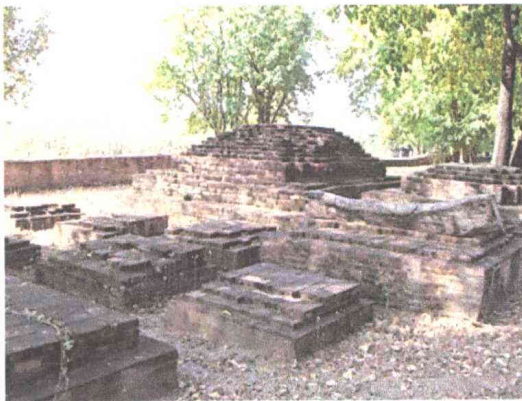
สภาพทั่วไปของโบราณสถานวัดจวงกลมก่อนการบูรณะฟื้นฟู

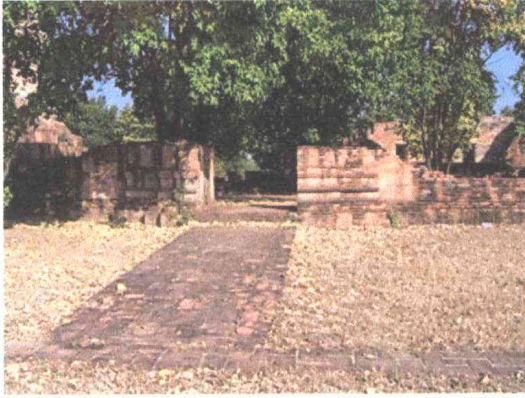
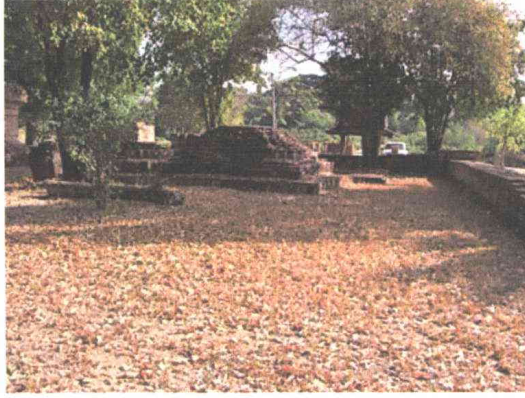
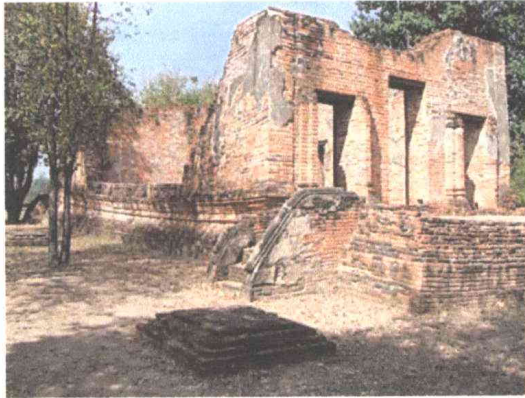
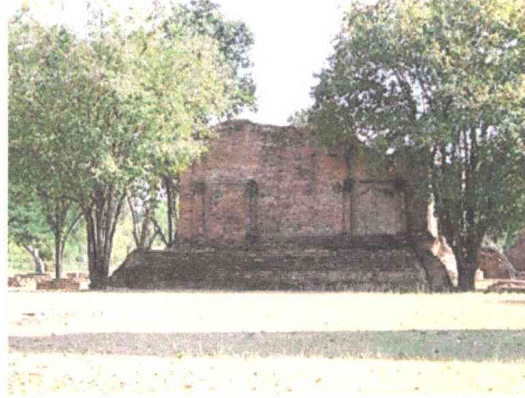
สภาพทั่วไปของ โบราณสถานวัดจกกลมก่อนการบูรณะฟื้นฟู
อาคาร โบราณสถานต่าง ๆ มีคราบสีดำที่เกิดจากตะกอนและตะไคร่น้ำจากน้ำท่วมขังเป็นเวลานาน

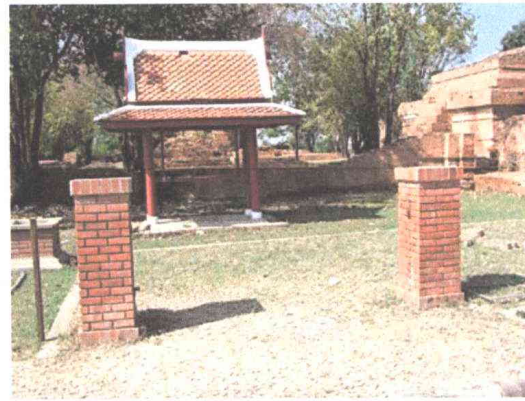
ป้ายบรรชชยโบราณสถานชำรุดและสูญหาย

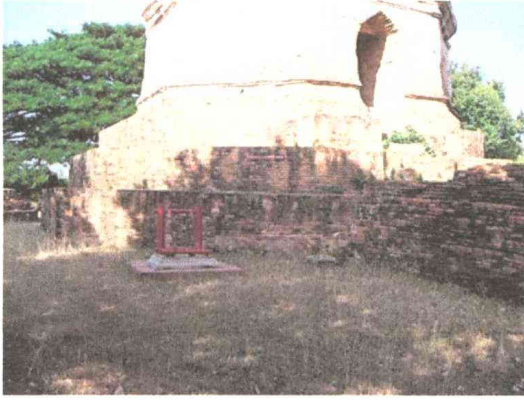
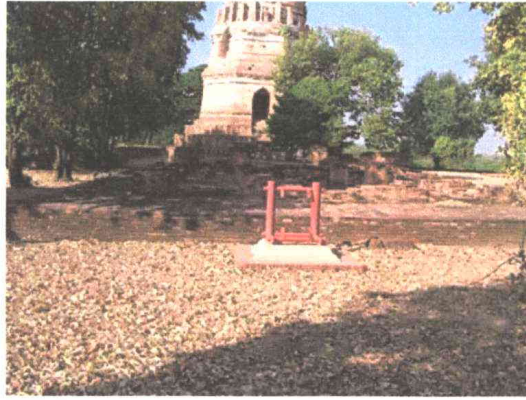
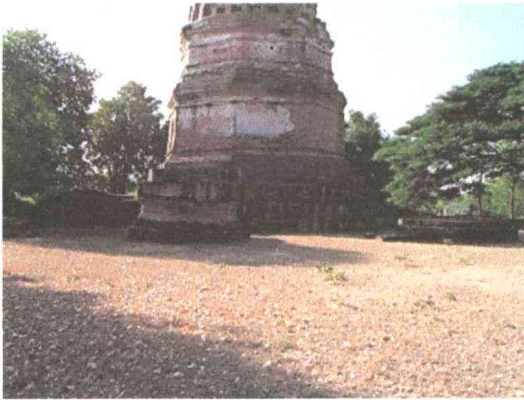
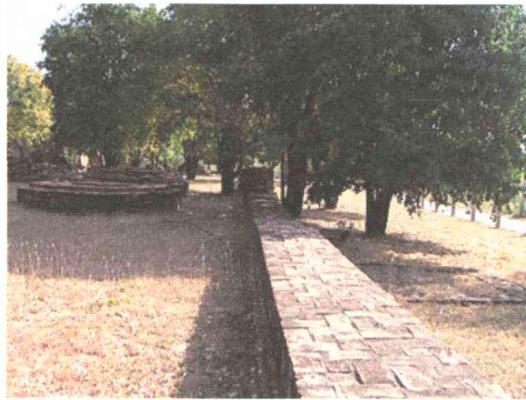
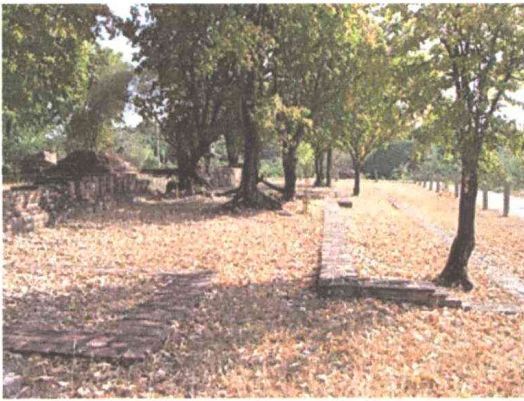
ป้ายบรรยายโบราณสถานชำรุดและสูญหาย เห็นธรรมชาติภายในโบราณสถานตาจากน้ำท่วมขัง

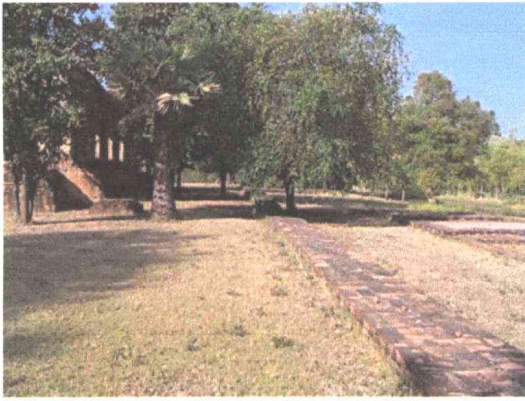
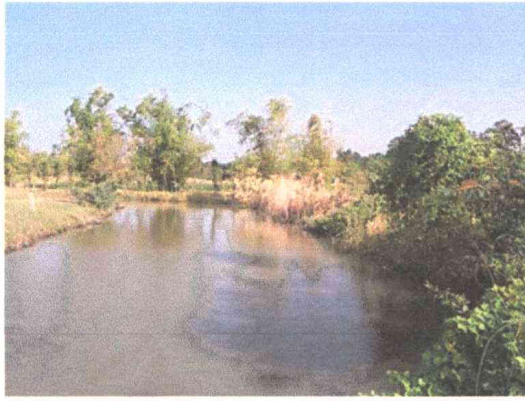
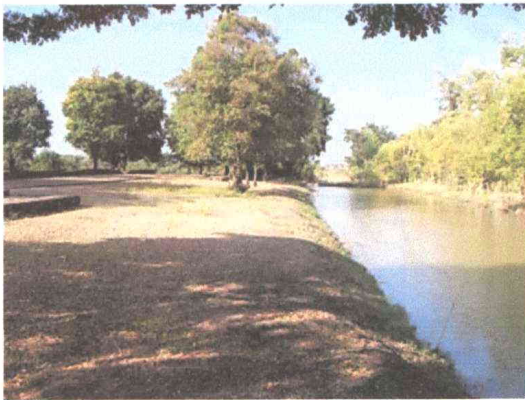
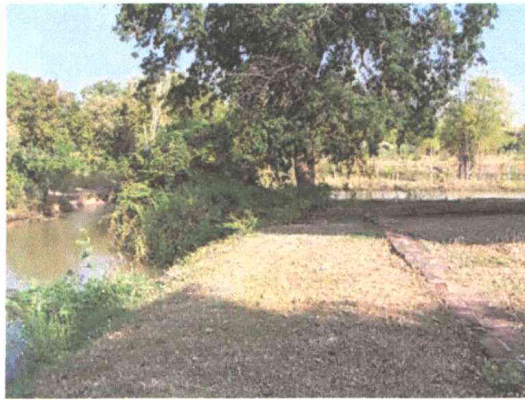
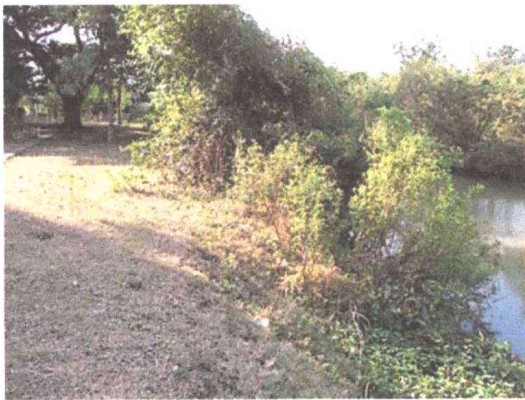
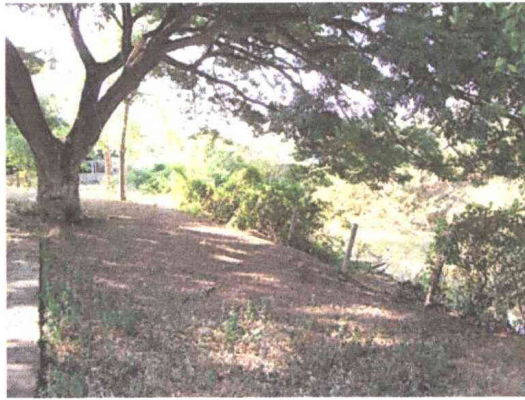
หมู่บ้านธรรมชาติภายในโบราณสถานตาชจากน้ำท่วมขังและคูน้ำรอบวัดมีวัชพืชขึ้นปกคลุม

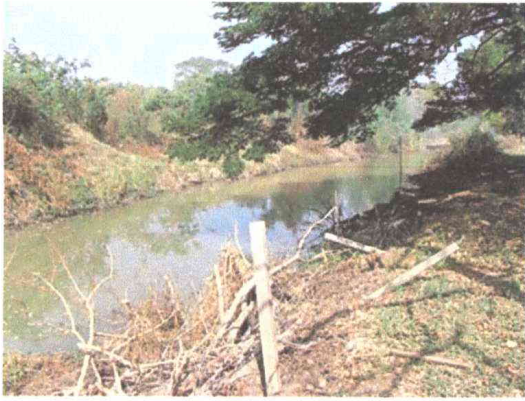
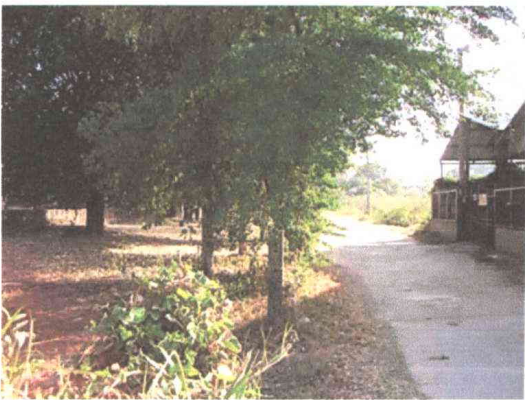
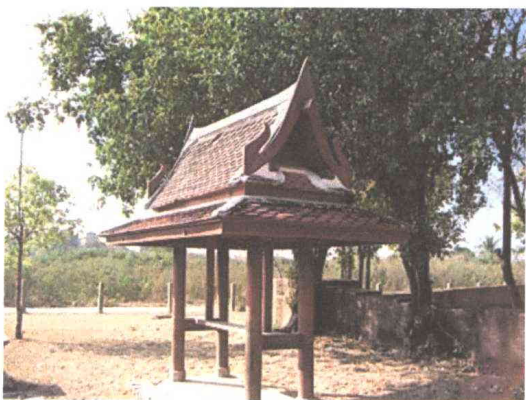
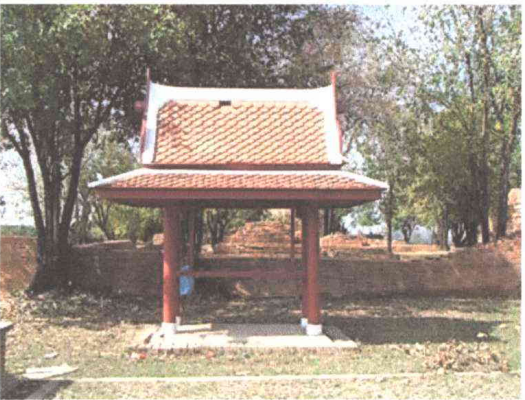
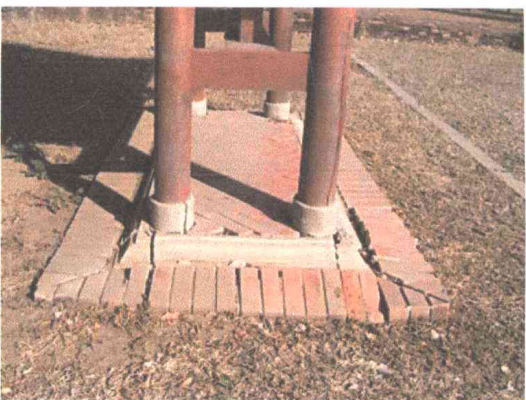
คูน้ำรอบวัดมีวัชพืชขึ้นปกคลุม , แนวรั้วลวดหนามชำรุด และป้ายบรราชชำรุดสูญหาย

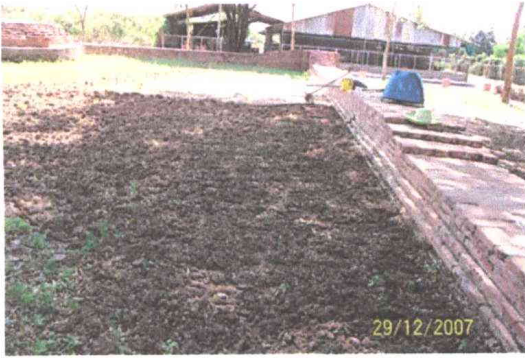
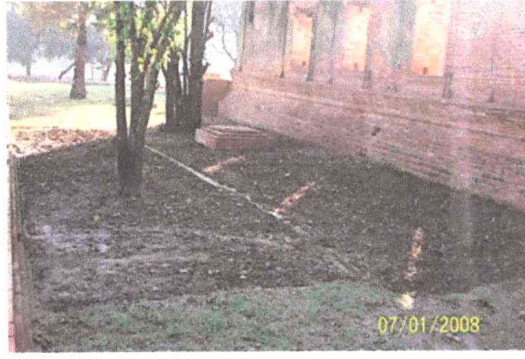
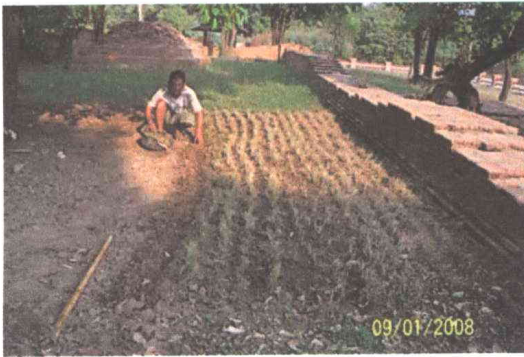
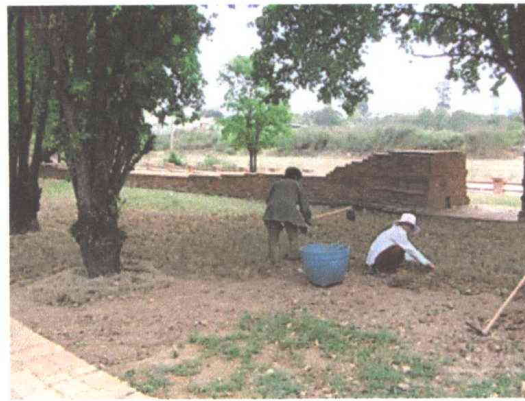
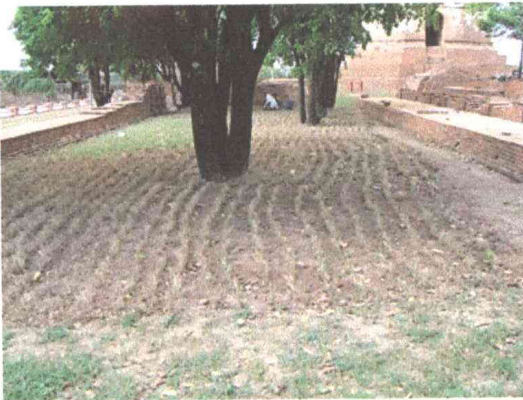
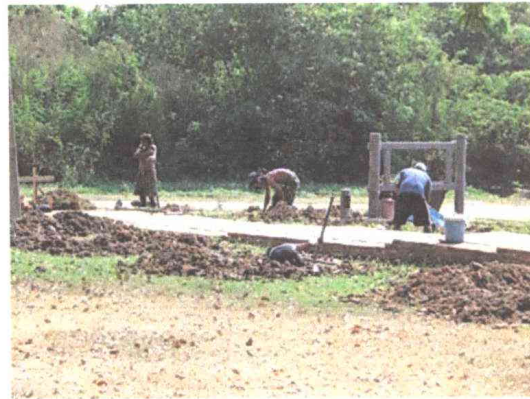
ปรับพื้นที่ปรับปรุงดินเพื่อปลูกหญ้าธรรมชาติและเตรียมพื้นที่เพื่อปลูกไม้ยืนต้นขนาด 10 นิ้ว เช่น ประดู่ป่า

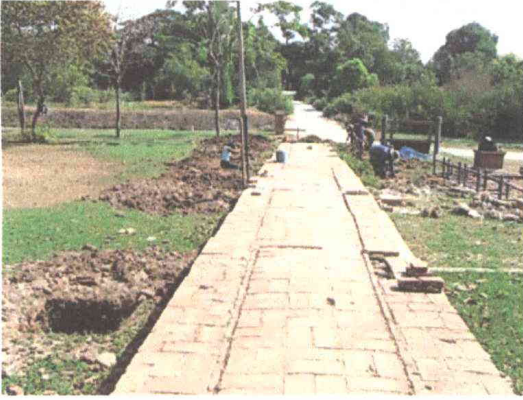
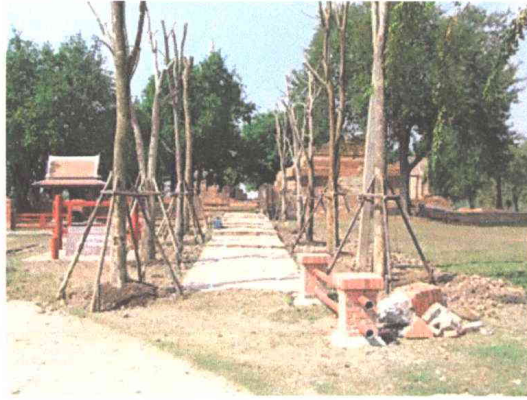
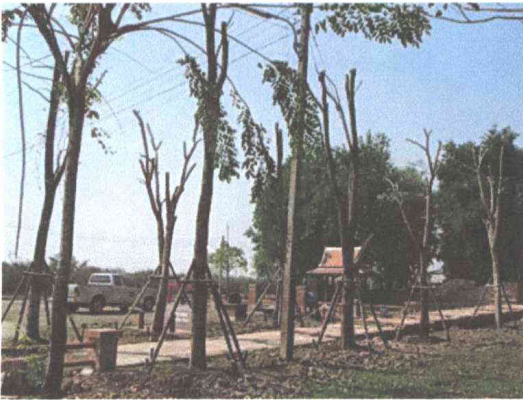
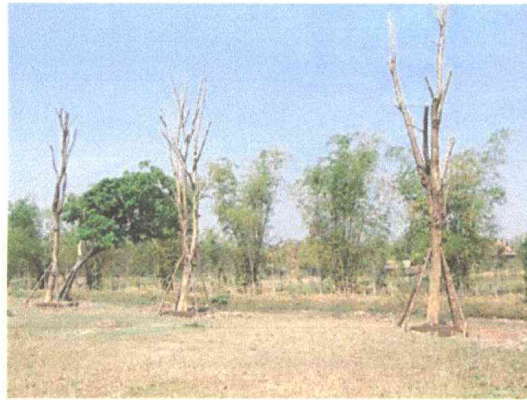
ปลูกไม้ยืนต้น ประเภท ประคูป่าขนาด 10 นิ้ว

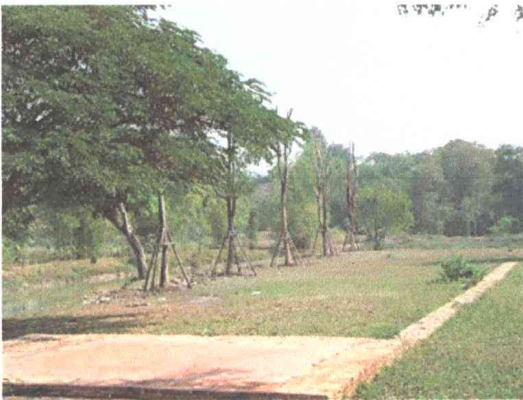
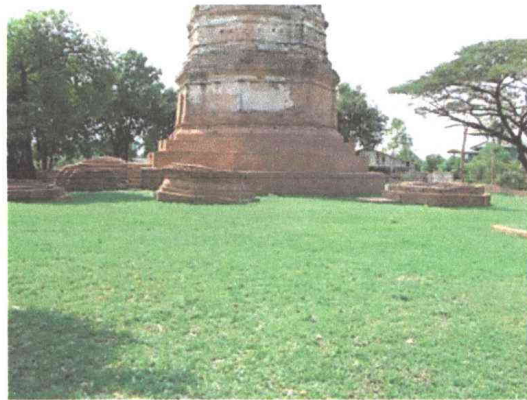
ปลูกไม้ยืนต้น ประเภท ประคูป่าขนาด 10 นิ้ว

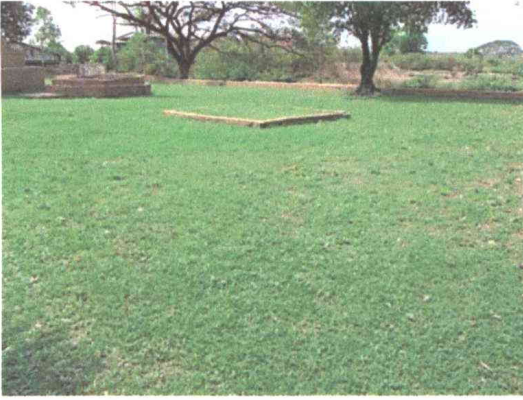
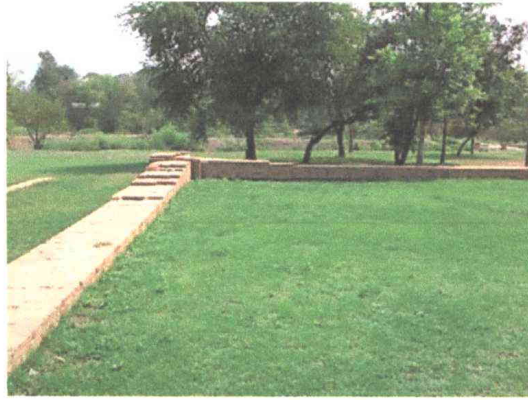
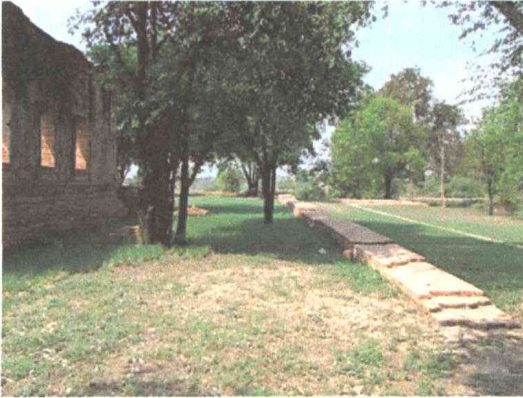
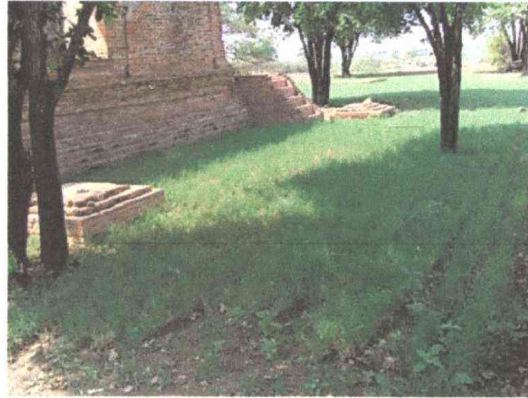
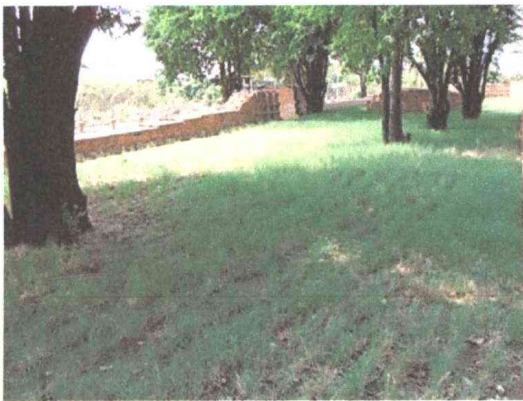
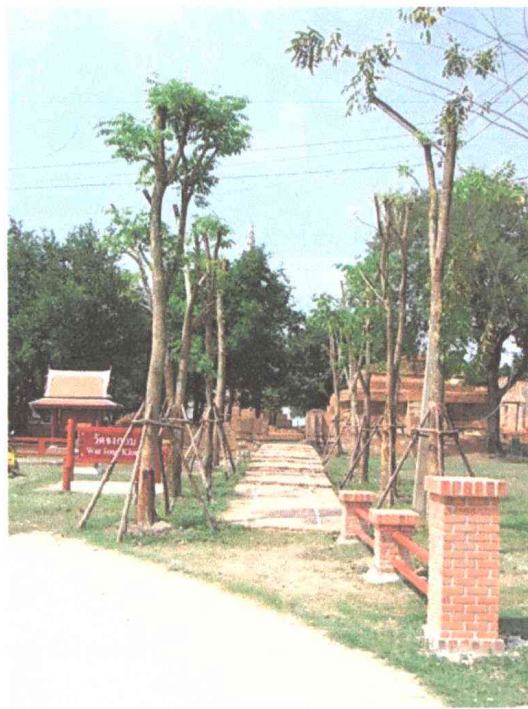
โบราณสถานภายหลังปรับพื้นที่ปลูกหญ้าธรรมชาติ และ ปลูกไม้ยืนต้น ประเภท ประดู่ป่าขนาด 10 นิ้ว

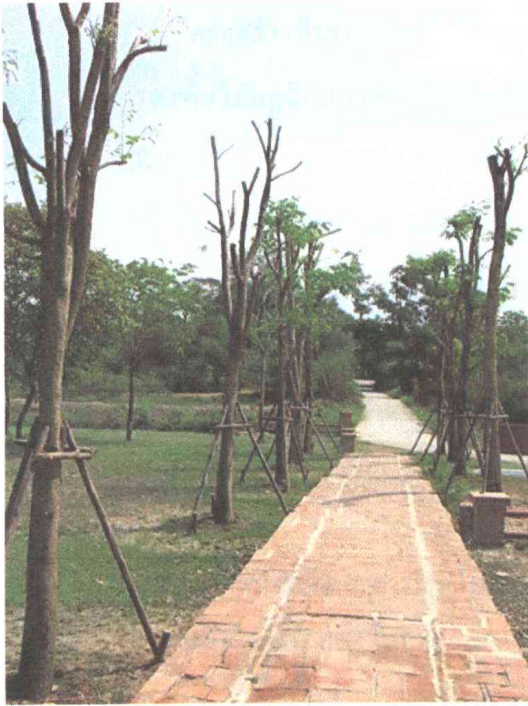
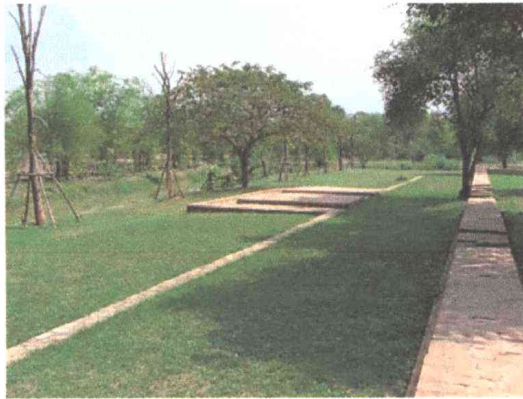
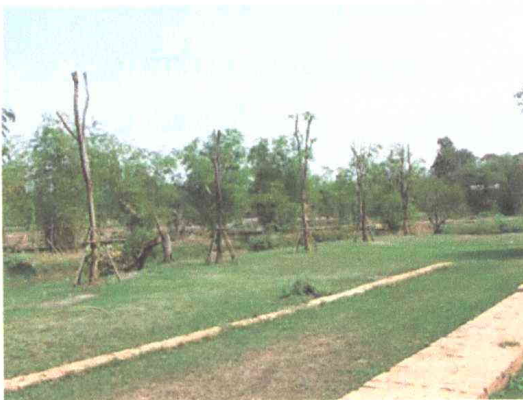
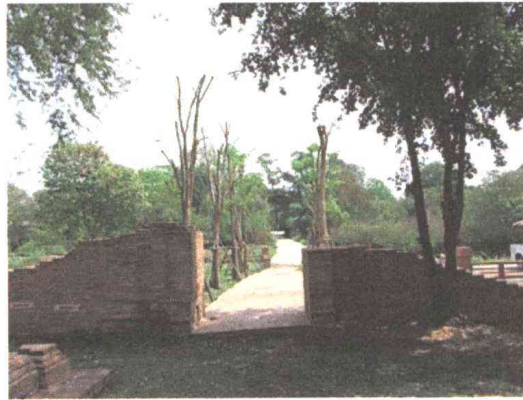
โบราณสถานภายหลังปรับปรุงพื้นที่ปลูกหญ้าธรรมชาติ และ ปลูกไม้ยืนต้น ประเภท ประดู่ป่าขนาด 10 นิ้ว

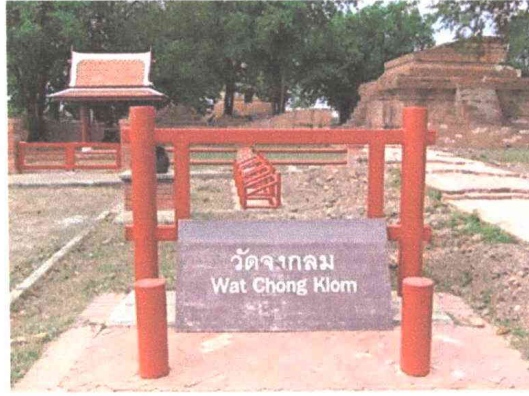
ขณะทำการก่อสร้างงานป้ายบรรชชและสาธารณูปโภคอื่น ๆ

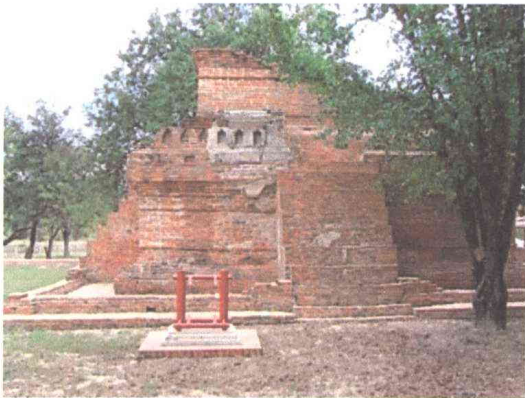
ขณะทำการก่อสร้างงานป้าขบรราชและสาธาณูปโภค
