โครงการอนุรักษ์โบราณสถานเนื่องจากอุทกภัย

งานอนุรักษ์โบราณสถาน วัดเจ้าย่า

ตำบลคลองสระบัว อำเภอพระนครศรีอยุธยา จังหวัดพระนครศรีอยุธยา
ปีงบประมาณ ๒๕๕๐

โดย ห้างหุ้นส่วนจำกัด ธงชัย กายเพชร

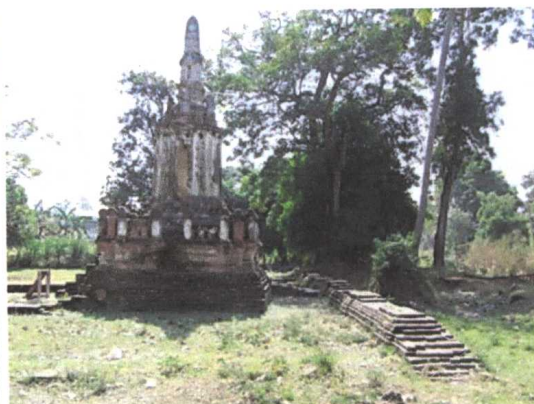
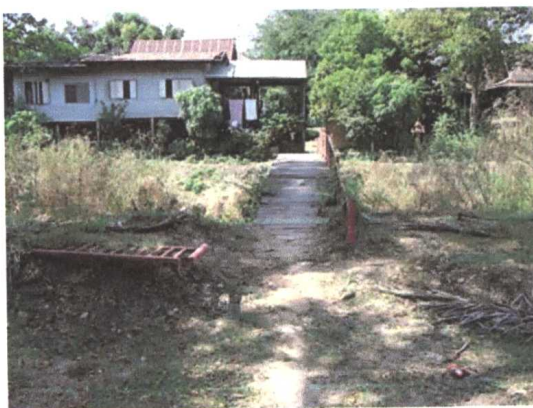
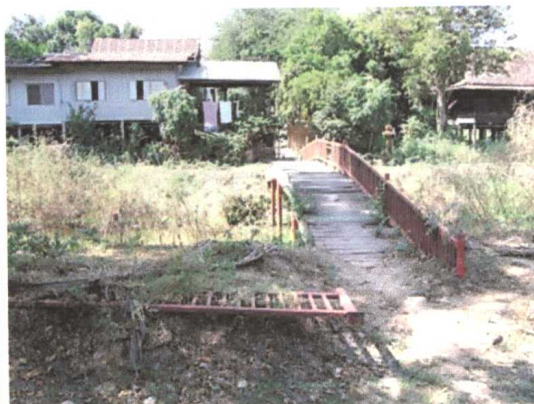
สภาพทั่วไปของโบราณสถานวัดเจ้าท่า ก่อนการบูรณะฟื้นฟู

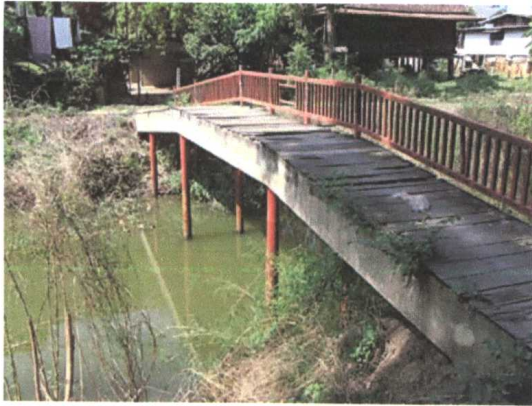
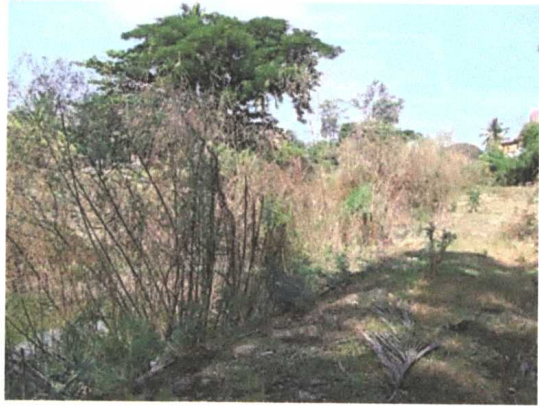
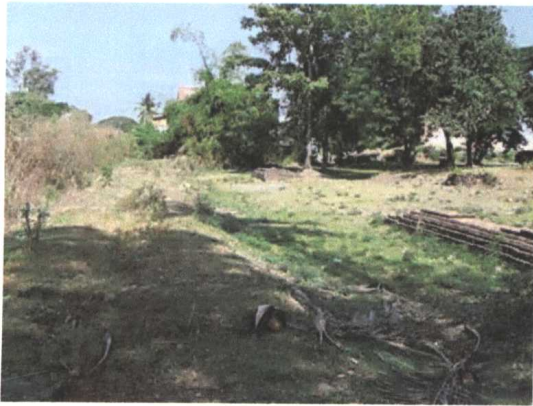
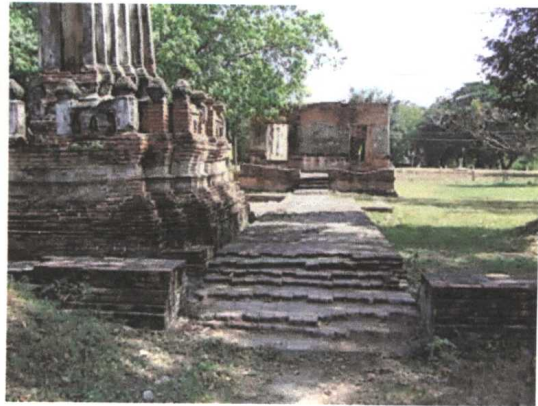
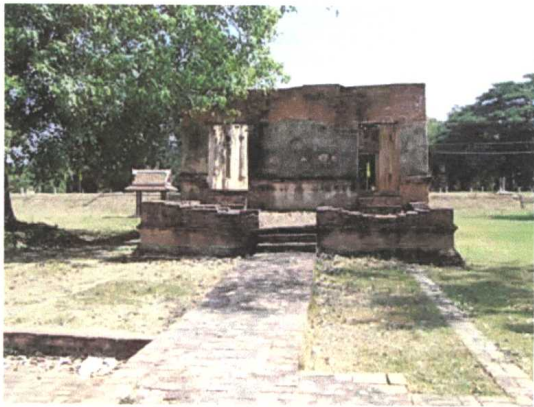
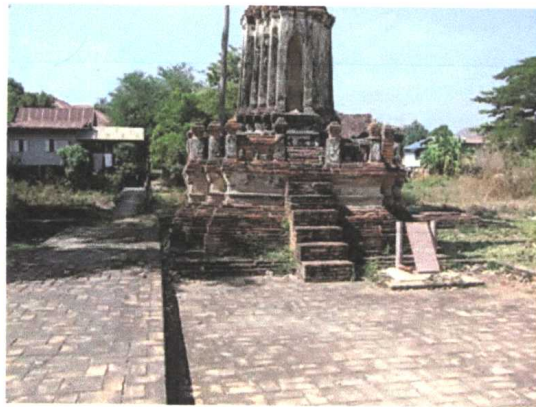
สภาพทั่วไปของโบราณสถานวัดเจ้าท่า ก่อนการบูรณะฟื้นฟู

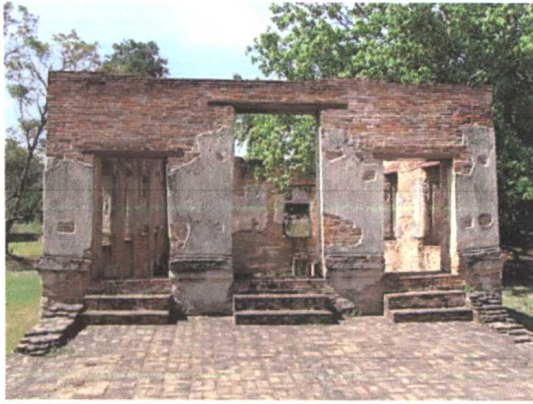
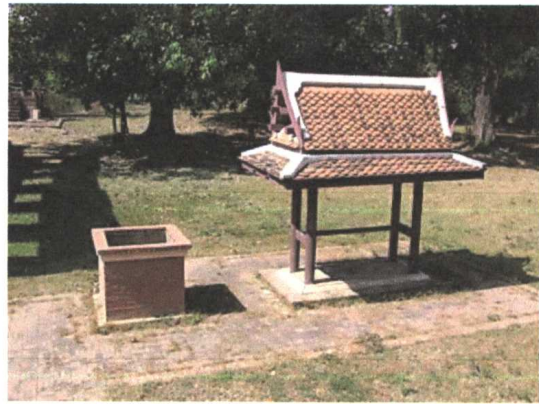
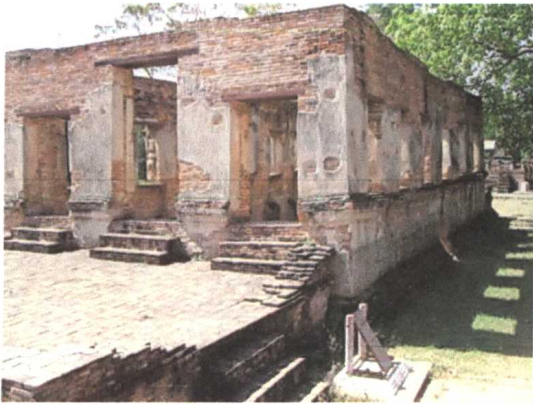
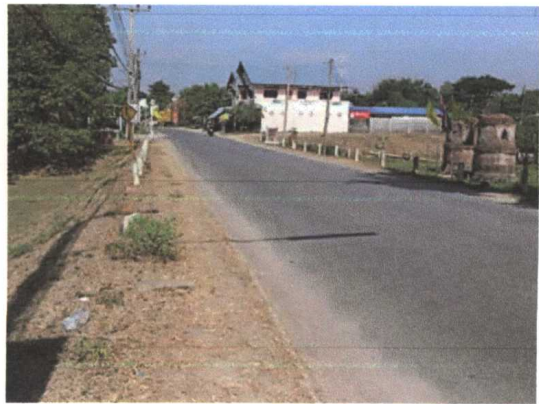
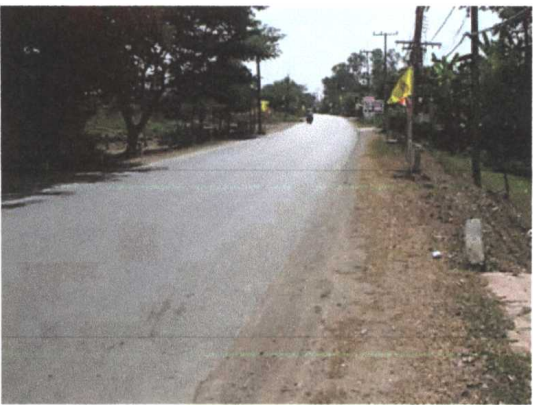
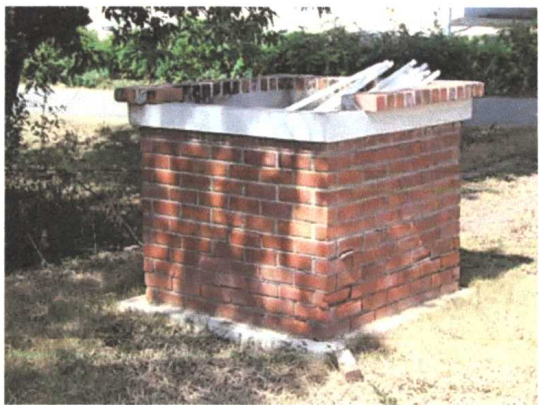
สภาพทั่วไปของโบราณสถานวัดเจ้าท่า ก่อนการบูรณะฟื้นฟู

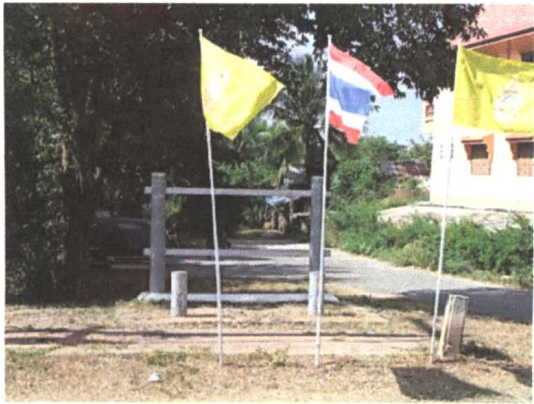
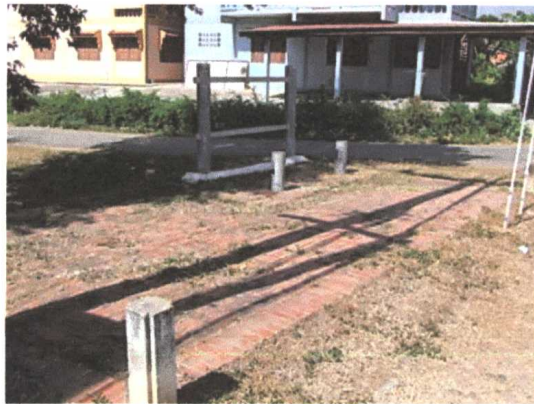
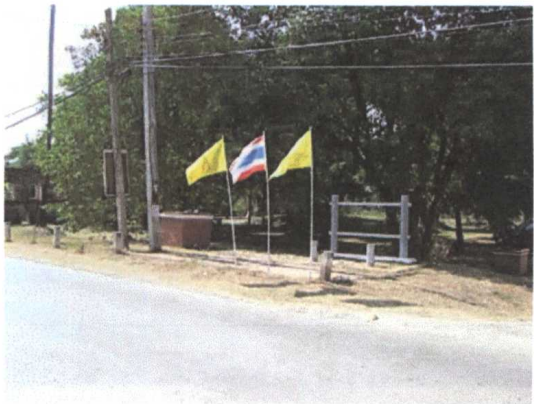
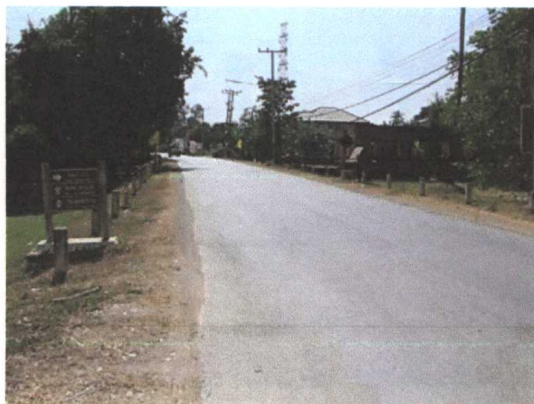
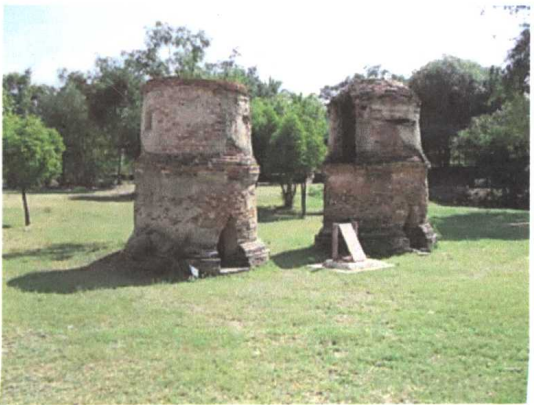
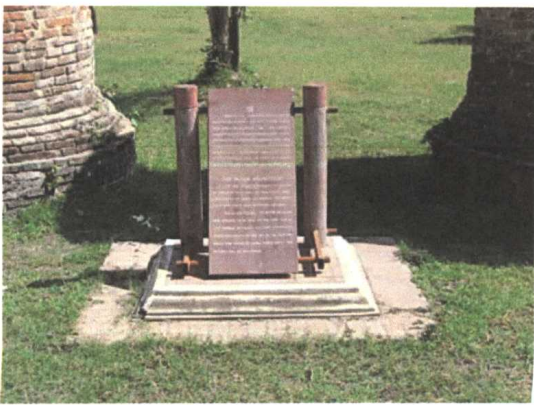
สภาพทั่วไปของโบราณสถานวัดเจ้าช่า ก่อนการบูรณะฟื้นฟู

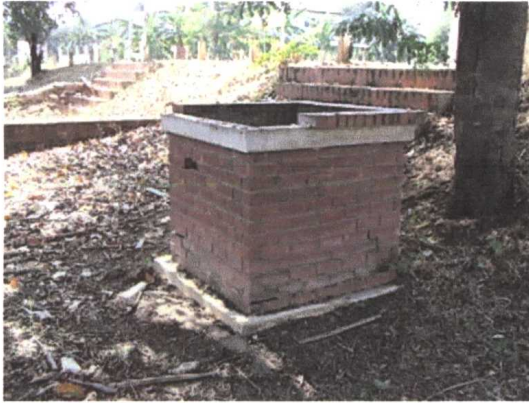
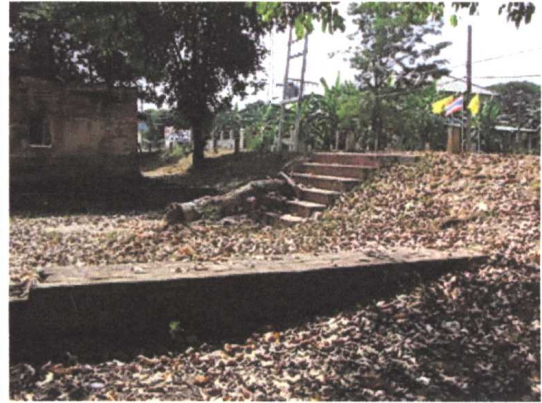
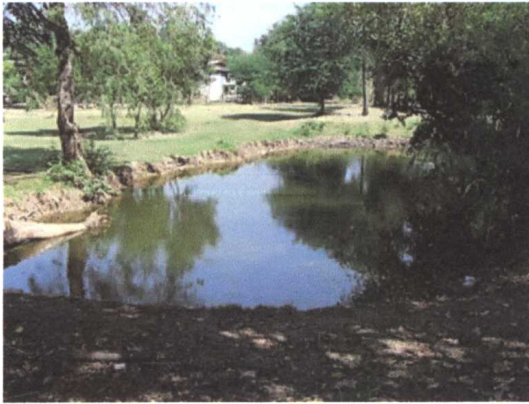
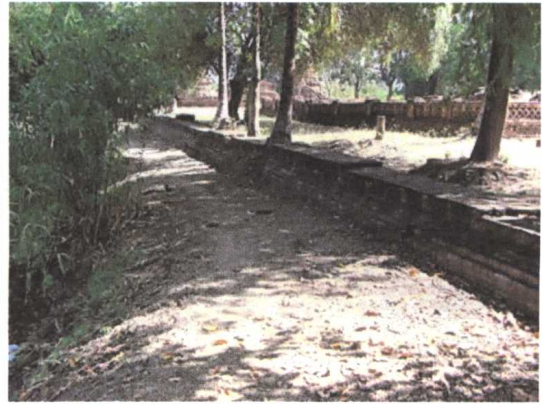
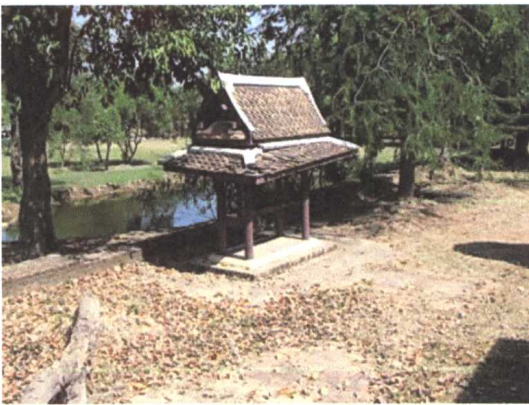
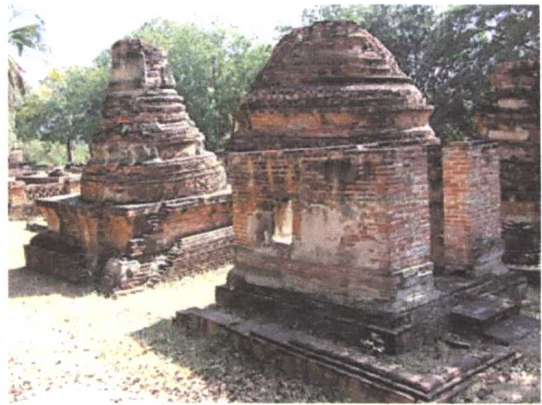
สภาพทั่วไปของโบราณสถานวัดเจ้าข่า ก่อนการบูรณะฟื้นฟู

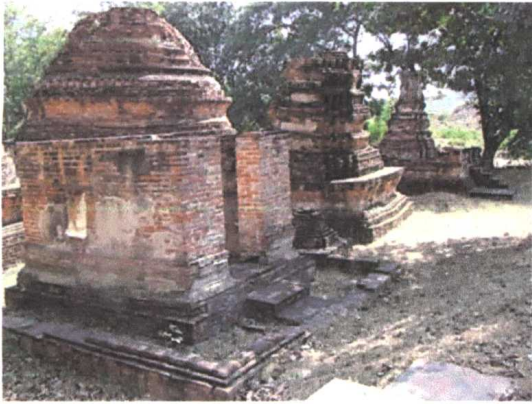
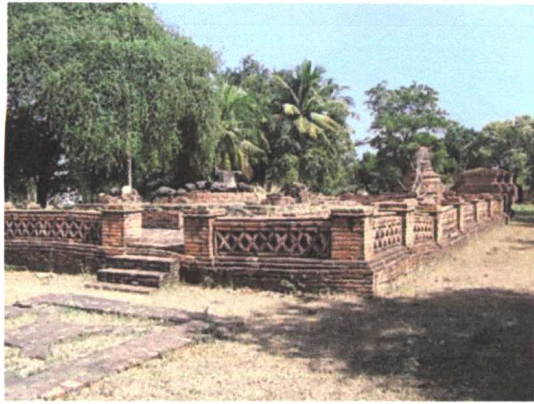
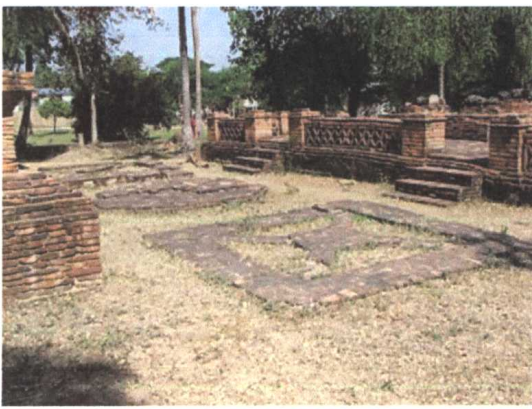
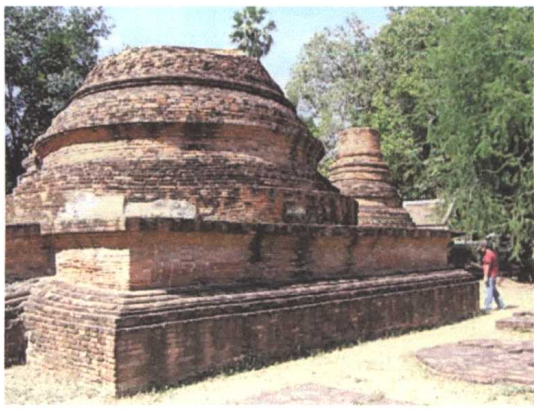
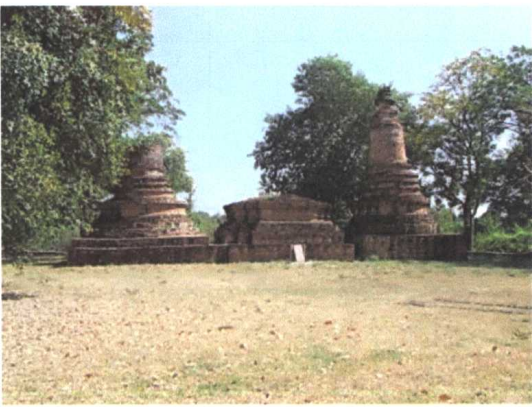
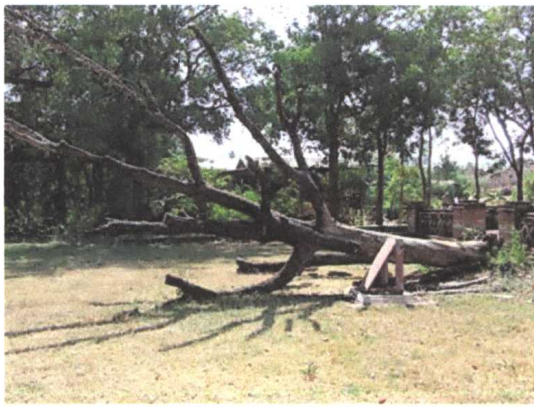
สภาพทั่วไปของโบราณสถานวัดเจ้าท่า ก่อนการบูรณะฟื้นฟู

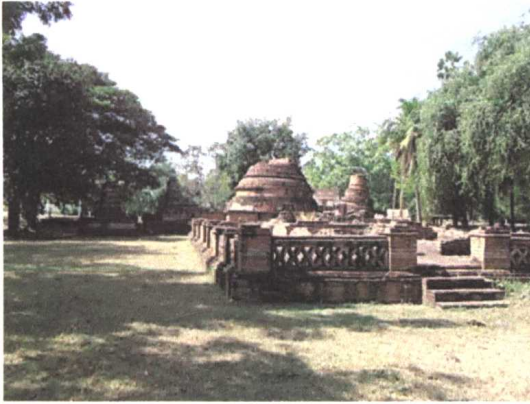
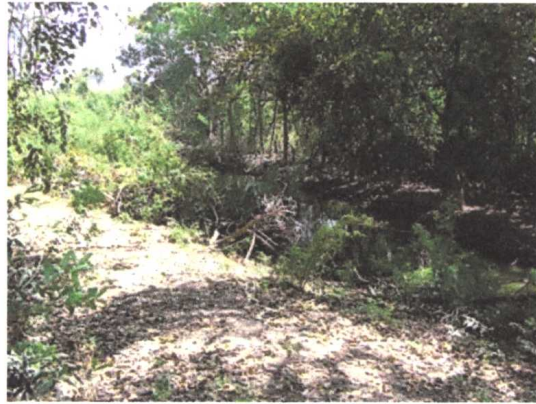
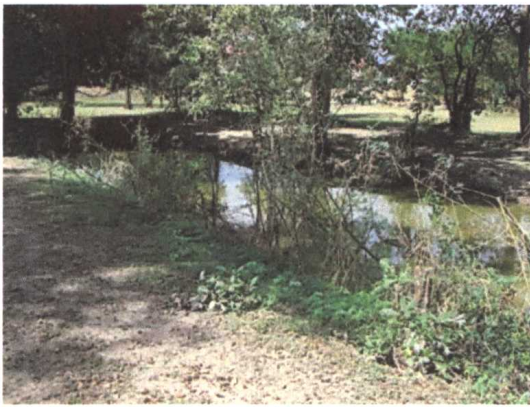
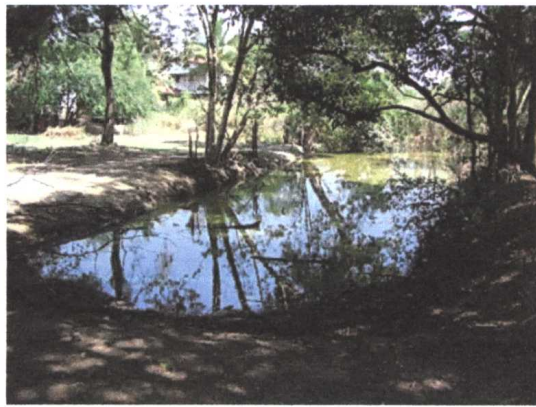
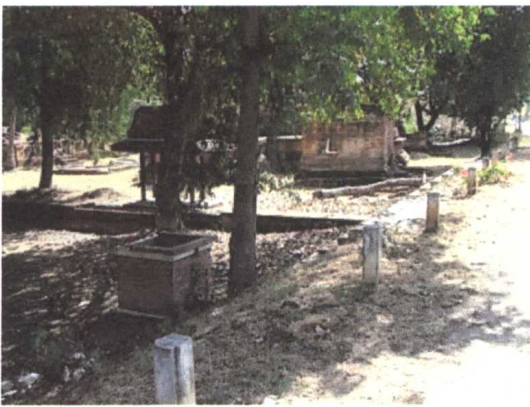
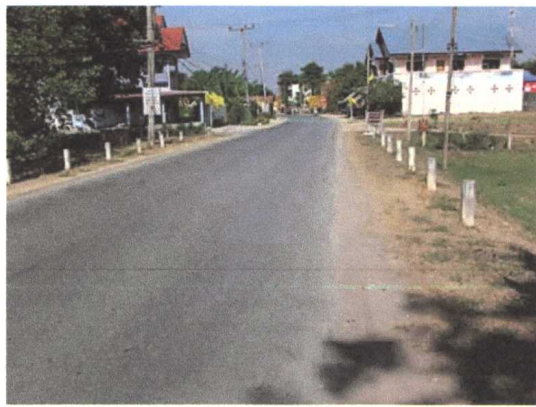
สภาพทั่วไปของโบราณสถานวัดเจ้าช้ำ ก่อนการบูรณะฟื้นฟู

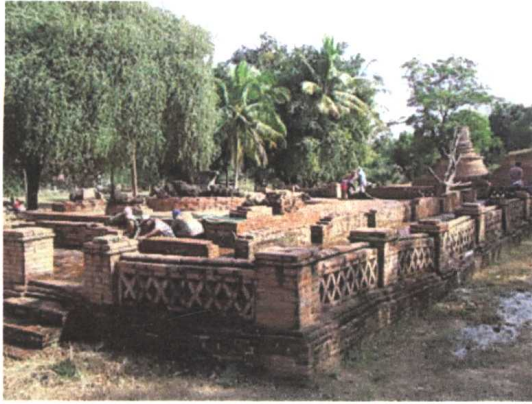
ขณะทำความสะอาดผิวโบราณสถาน

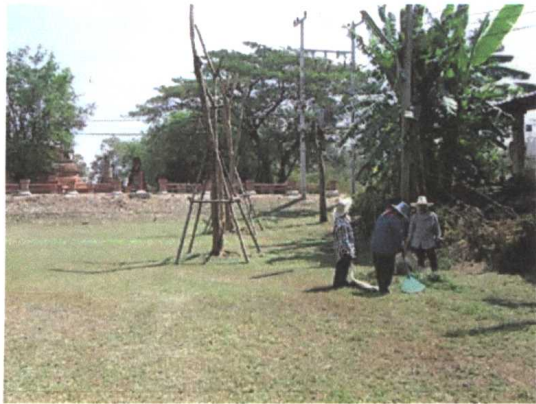
ขณะทำความสะอาดผิวโบราณสถาน

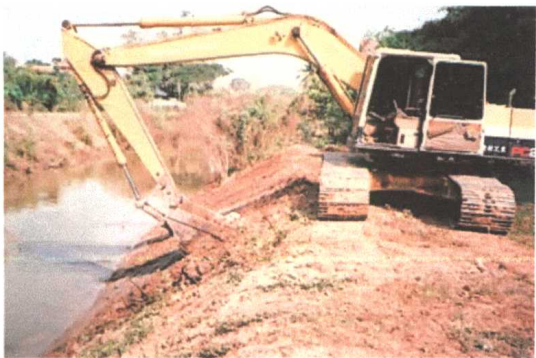
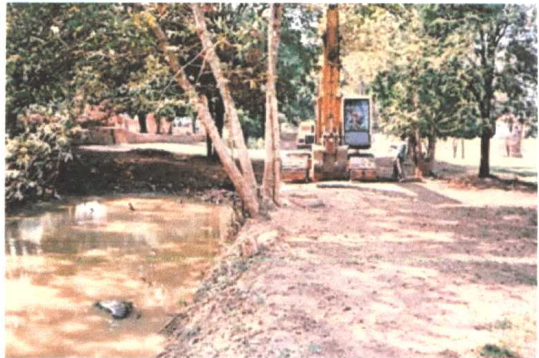
ขณะทำความสะอาดและกำจัดวัชพืช

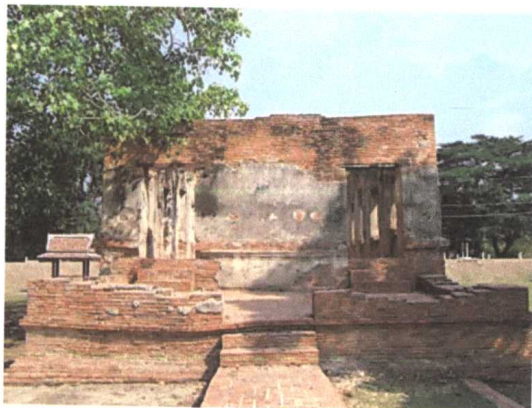
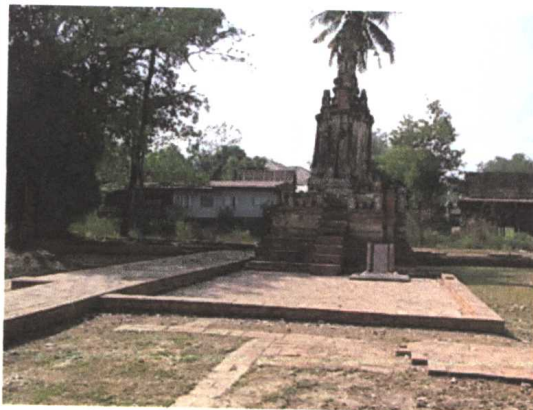
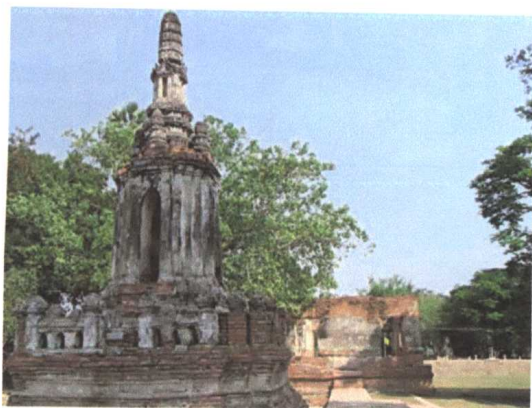
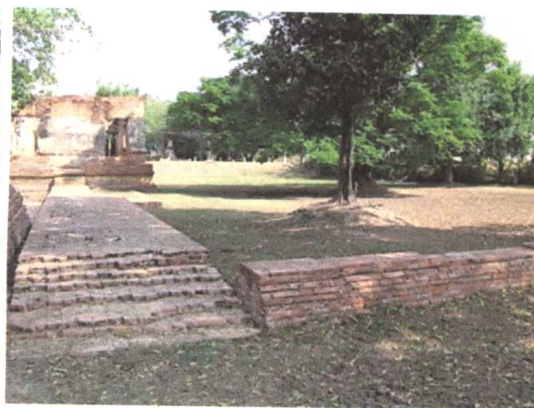
โบราณสถานภายหลังการขุดล้างทำความสะอาดและกำจัดวัชพืช

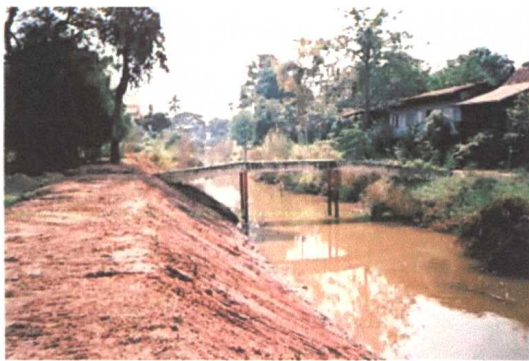
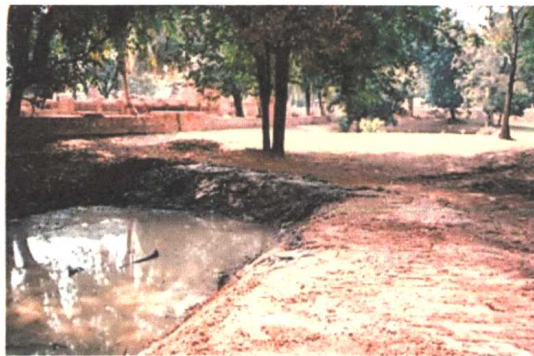
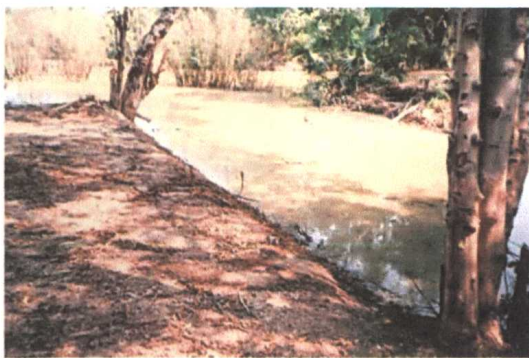
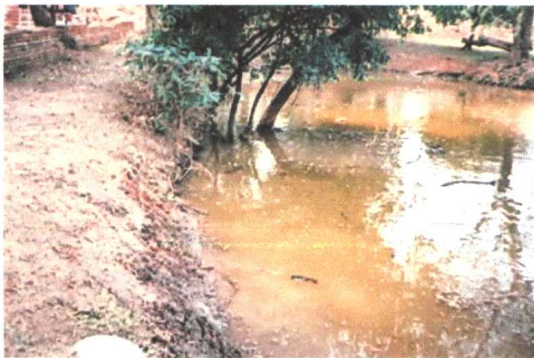
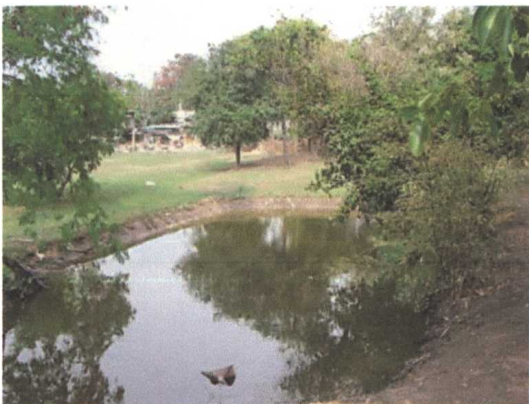
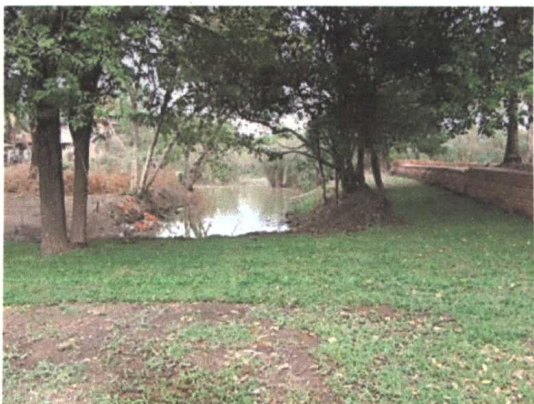
แนวคูคลองภายหลังการขุดลอก

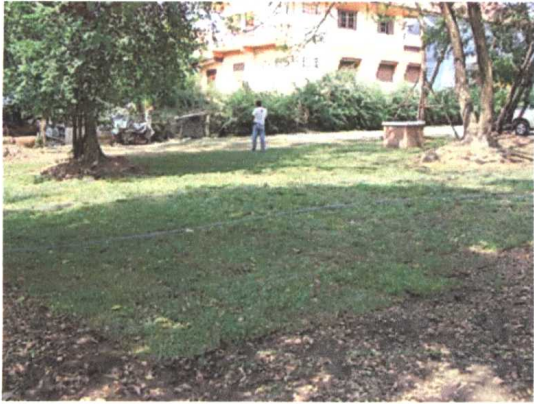
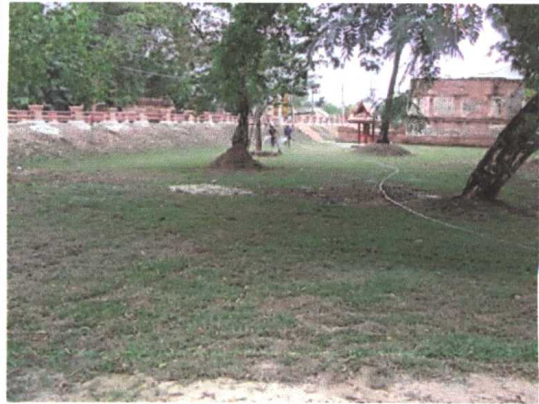
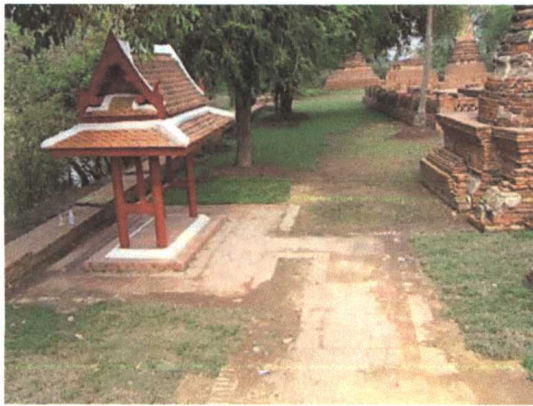
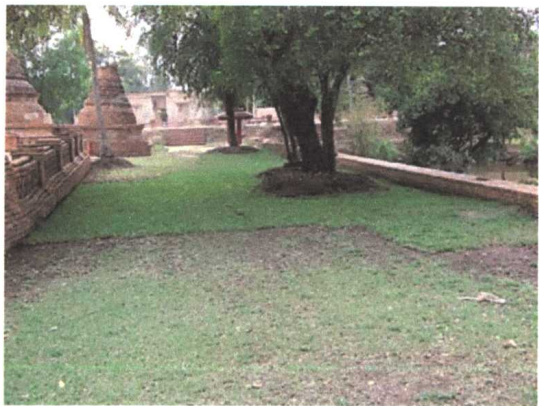
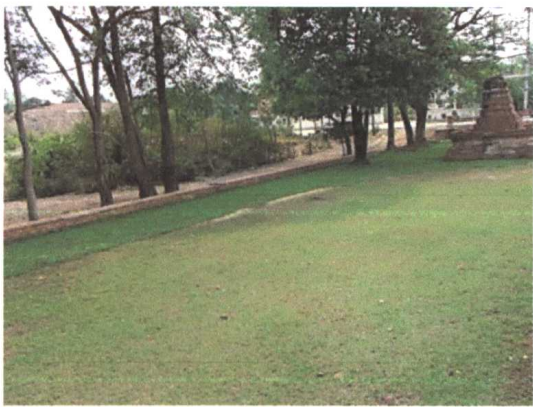
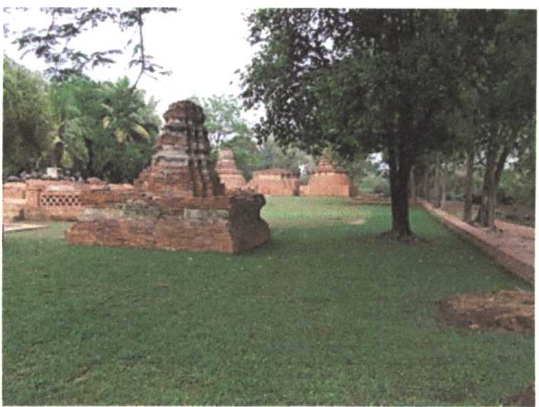
ขณะทำการปรับปรุงพื้นที่ปลูกหญ้าธรรมชาติ

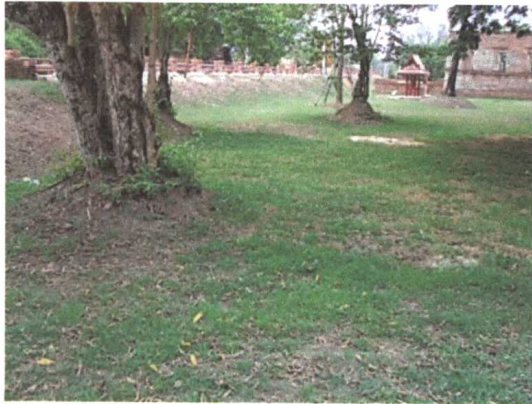
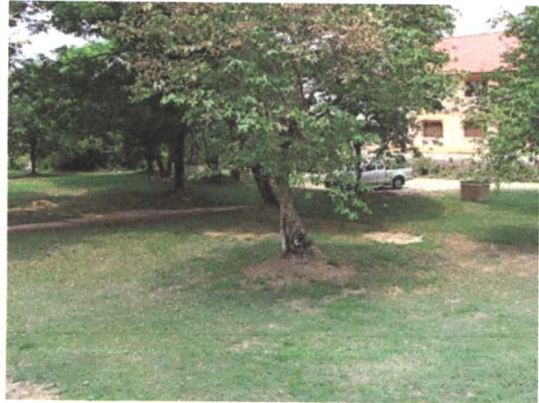
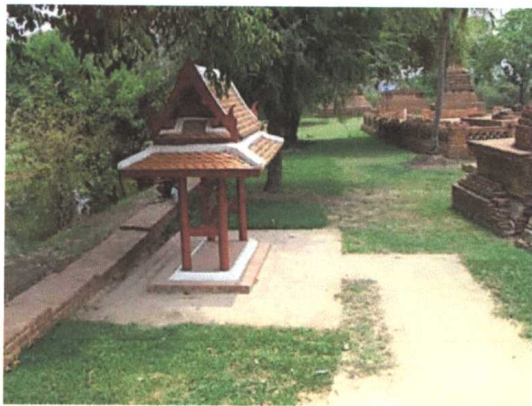
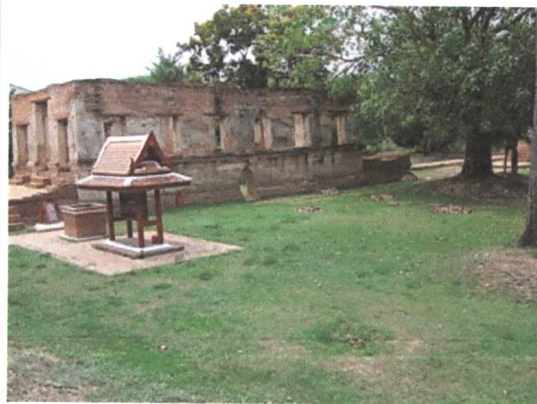
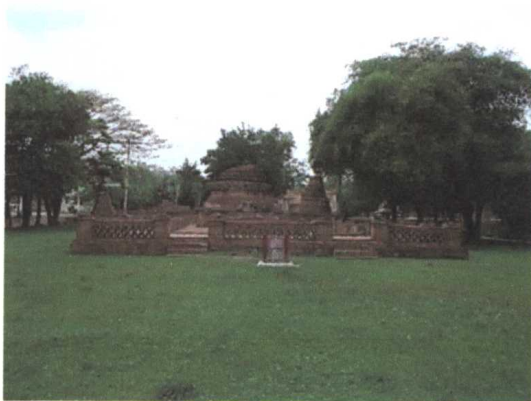
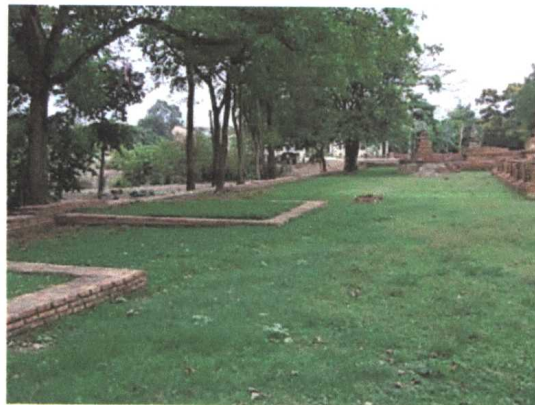
ขณะทำการปรับปรุงพื้นที่ปลูกหญ้าธรรมชาติ

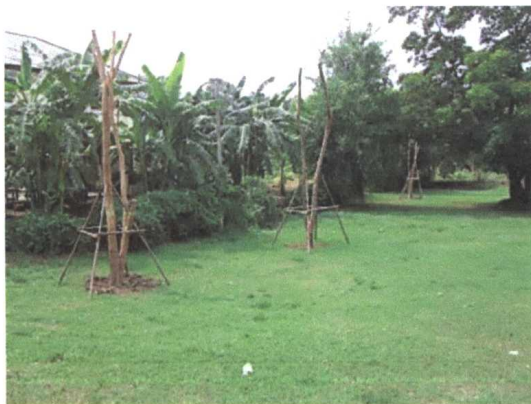
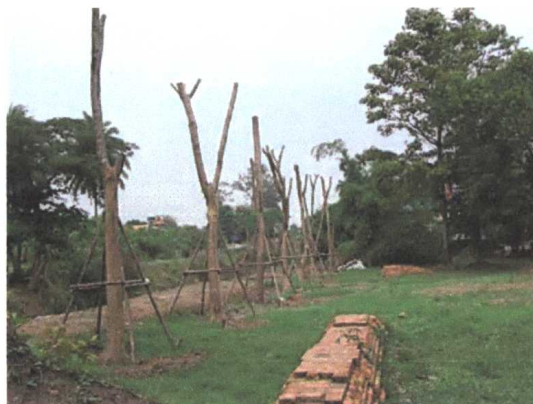
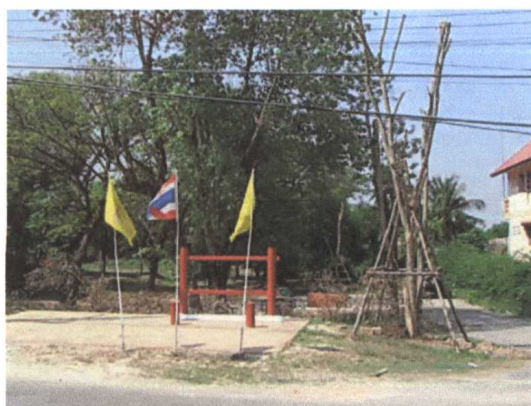
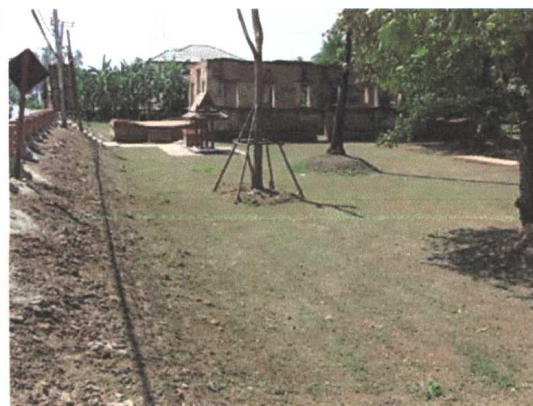
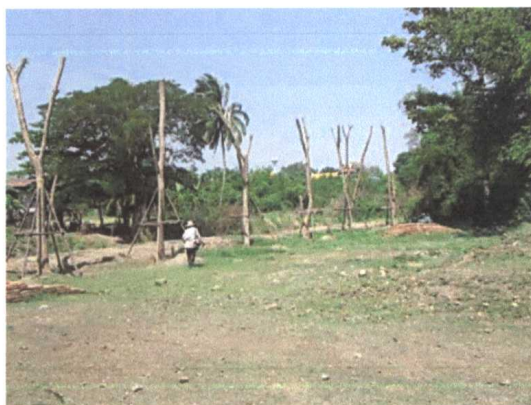
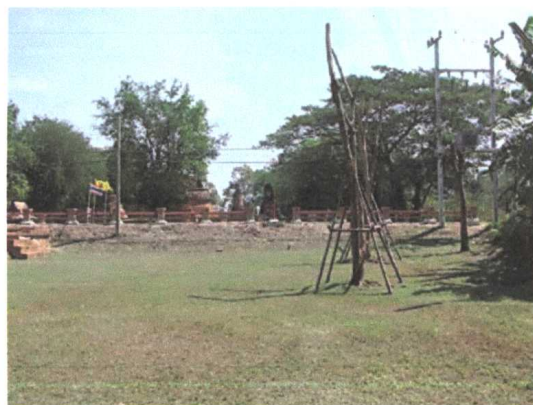
ทำการปลูกไม้ยืนต้นประเภทประดู่ป่าขนาดเส้นผ่านศูนย์กลาง 10 นิ้ว

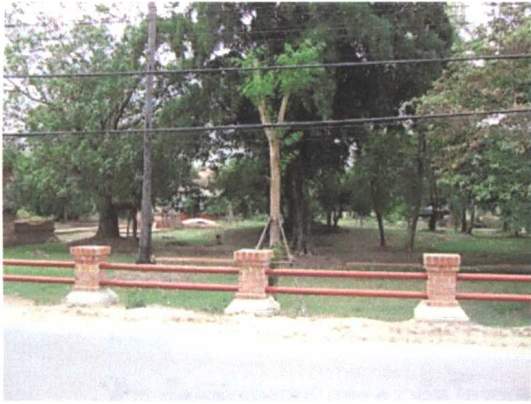
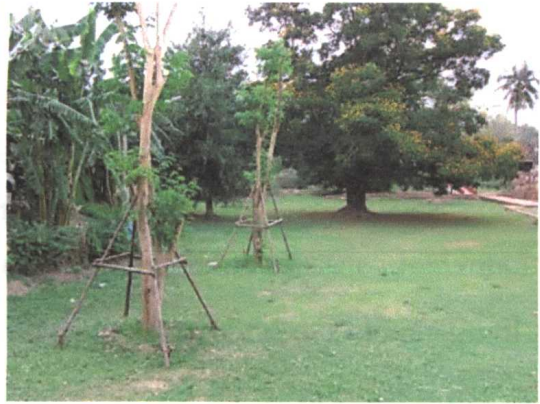
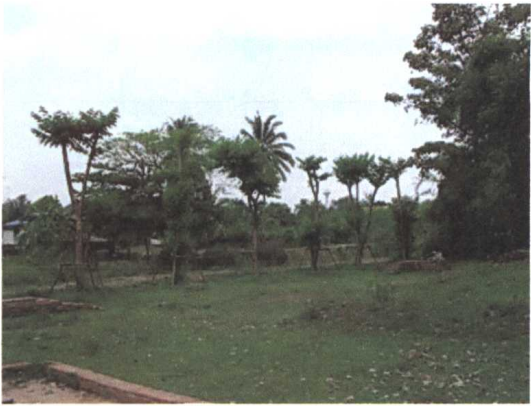
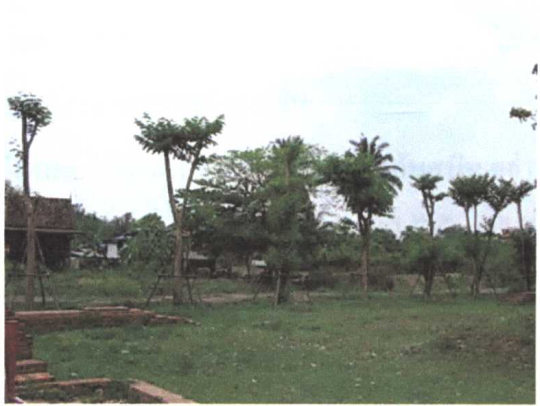
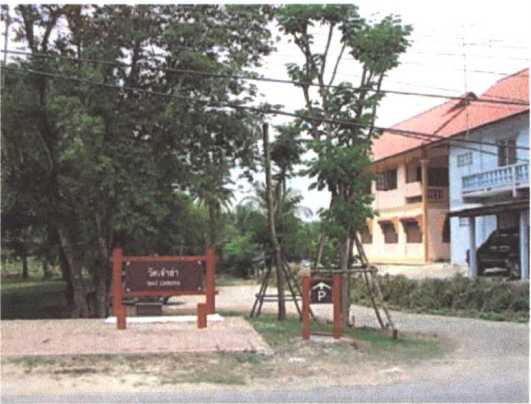
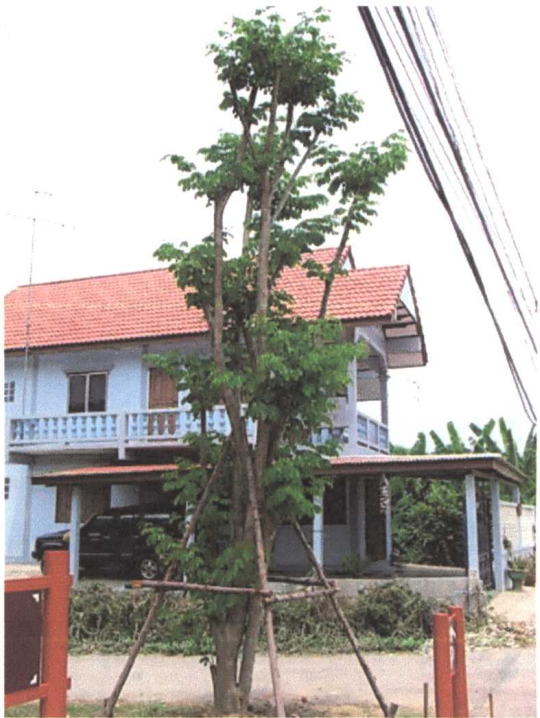
ภายหลังทำการปลูกไม้ยืนต้นประเภทประดู่ป่าขนาดเส้นผ่านศูนย์กลาง 10 นิ้ว

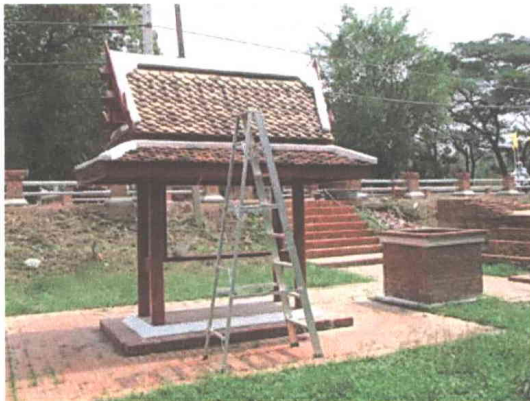
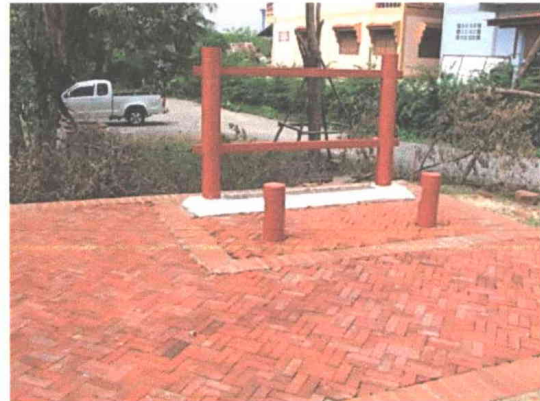
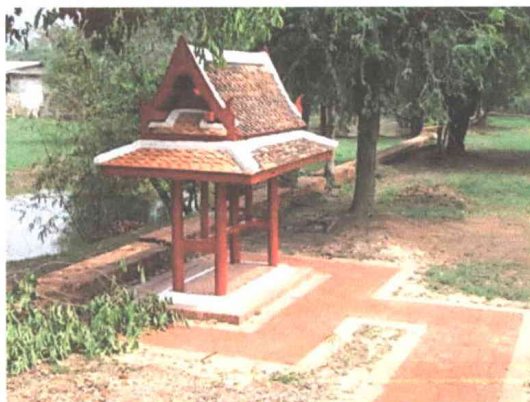
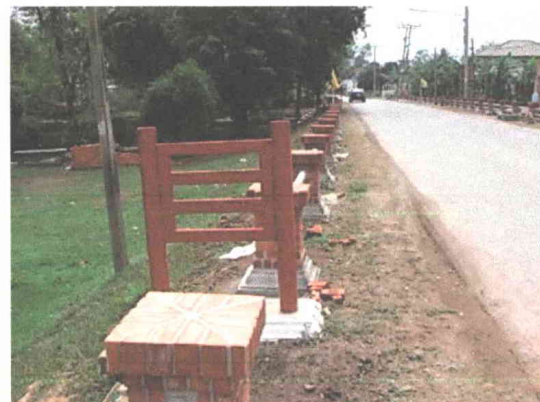
ขณะดำเนินการซ่อมแซมและสร้างงานป้ายและสาธารณูปโภค

ก) ซุ้มป้ายบรรยายขนาดใหญ่ (LA 1.2)จำนวน 2 ซุ้ม ให้ทำการสำรวจโครงสร้างเสาไม้ หากมีการผุพังเล็กน้อยให้ทำการอุดโป๊วและทาสีใหม่ ตามรายการบูรณะ SN1 แต่ถ้าชำรุดเสียหายจนไม่สามารถใช้งานได้หรือเป็นอันตรายต่อโครงสร้างให้ทำการซ่อมเปลี่ยน

- ใหม่ บัวและฐานเสาคอนกรีต ที่แตกร้าวให้ทำการฉาบปูนซ่อมให้เรียบร้อย ในขณะที่กระเบื้องหลังคาดินเผาที่ชำรุดหรือสูญหาย ให้ทำการซ่อมเปลี่ยน
- ข) โครงป้ายชื่อโบราณสถาน(LA 1.1) ที่เป็นโลหะจำนวน 1 ป้าย และป้ายบอกทิศทาง(LA 1.6)จำนวน 2 ป้าย ให้ทำการขัดสนิมและทำสีใหม่ ตามรายการบูรณะ SN2

- ค) ส่วนโครงป้ายบรรชายที่เป็นโลหะ(LA 1.4) จำนวน 7 ป้าย ให้ทำการรื้อถอนและสร้างใหม่ในตำแหน่งเดิม ตามรายการบูรณะ SN1
- ง) ถังขยะ(LA 5.2) ที่แตกร้าวให้ทำการซ่อมเปลี่ยนอิฐให้อยู่ในสภาพตามแบบมาตรฐานงานองค์ประกอบภูมิทัศน์ของอุทยานประวัติศาสตร์พระนครศรีอยุธยา

- จ) สะพานข้ามคลองสระบัวที่ชำรุดเสียหาย ให้ทำการเปลี่ยนพื้นไม้เนื้อแข็งทั้งหมด ก่อนที่จะทำการทาสีป้องกันปลวกชนิดใสและสีรองพื้น ไม้โอลูมิเนียมเพื่อป้องกันเชื้อรา ก่อนการทาสีทับหน้าด้วยสีน้ำมัน ผลิตภัณฑ์ทั้งหมดให้ใช้ของไอซีไอ หรือที่มีคุณสมบัติเทียบเท่า อย่างน้อย ๓ ชั้น โดยระยะและขนาดต่างๆให้ยึดเอาตามสภาพหน้างานเดิม ส่วนเสาราวสะพานและราวสะพานทั้งสองข้างให้ทำการเปลี่ยน โดยให้ทำการทาสีรองพื้นโลหะกันสนิม อย่างน้อย ๒ เทียว และทาสีทับหน้าด้วยสีน้ำมันอย่างน้อย ๒ เทียว ผลิตภัณฑ์ทั้งหมดให้ใช้ของ ไอซีไอ หรือที่มีคุณสมบัติเทียบเท่า อย่างน้อย ๓ ชั้น

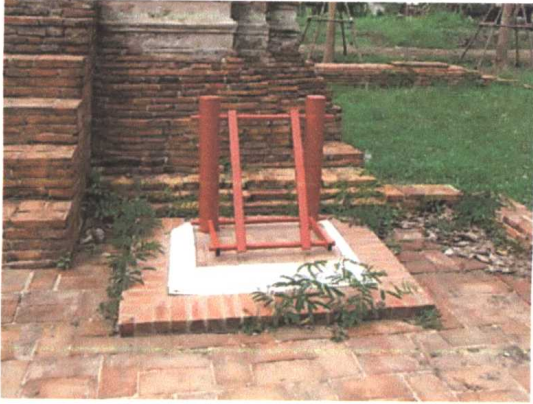
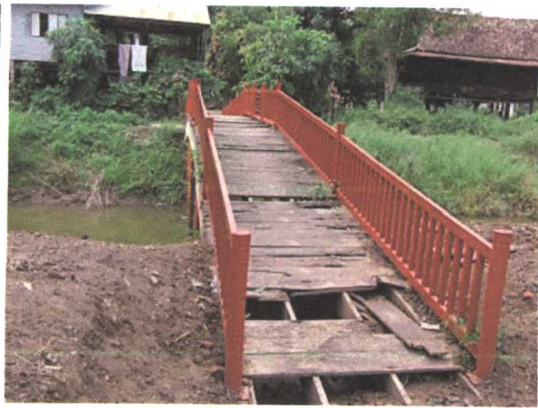
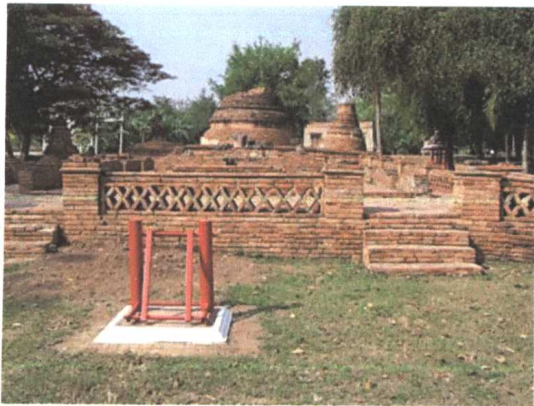
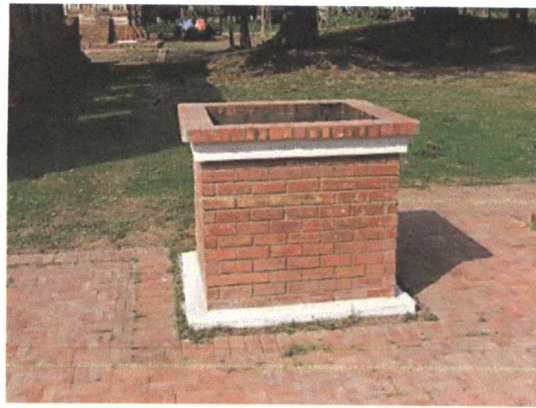
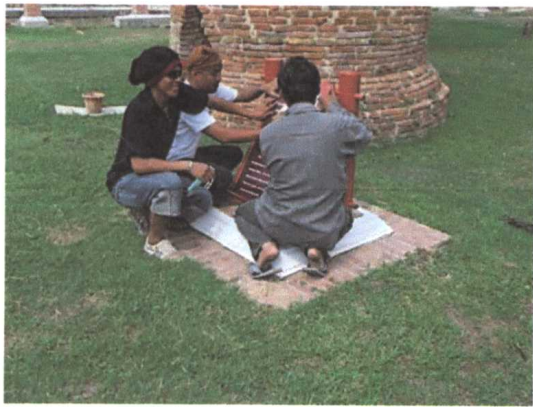
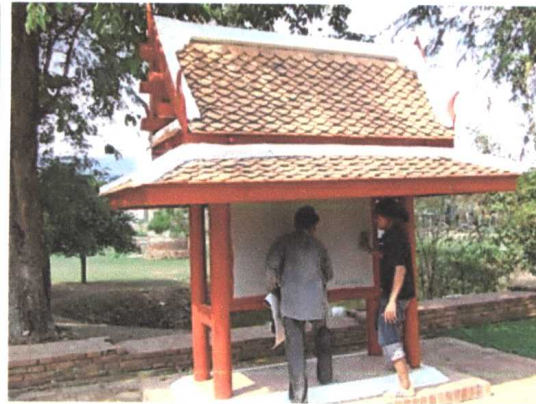
ขณะดำเนินการซ่อมแซมและสร้างงานป้ายและสาธารณูปโภค

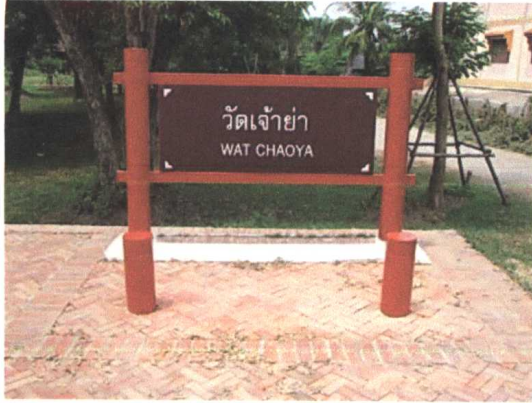
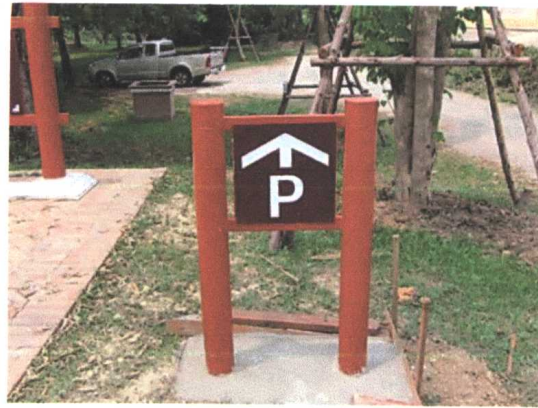
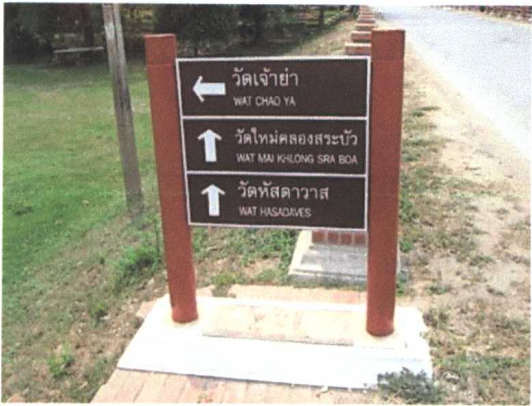
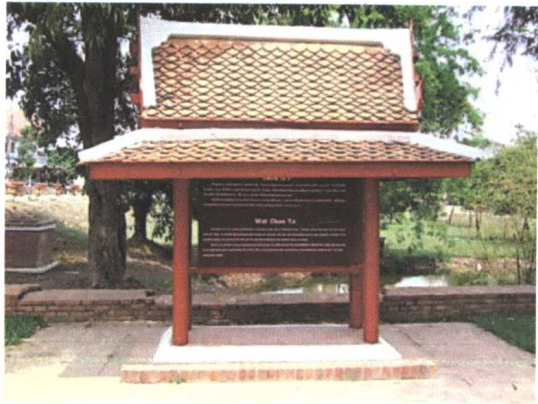
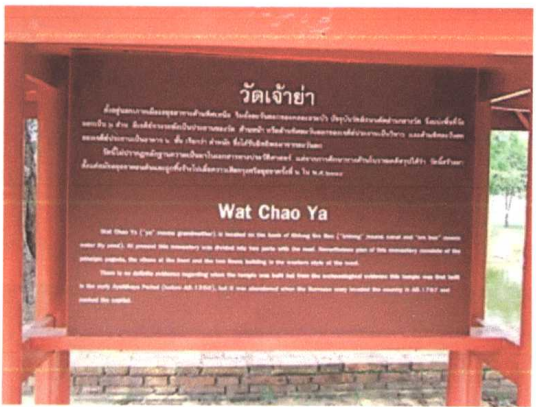
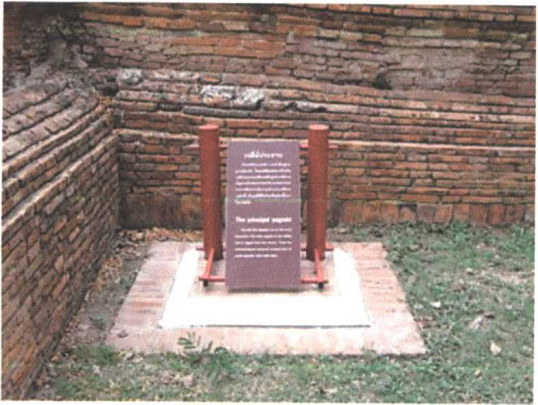
งานป้ายและสาธารณูปโภคภายหลังการดำเนินงานแล้วเสร็จ

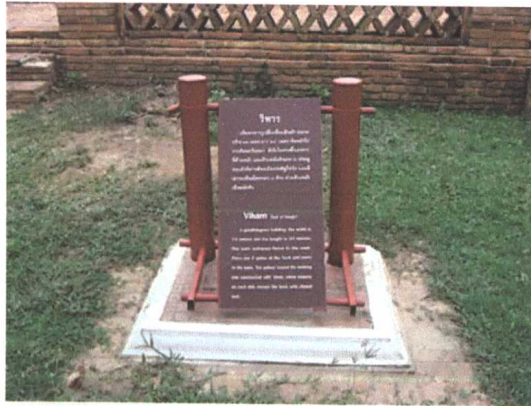
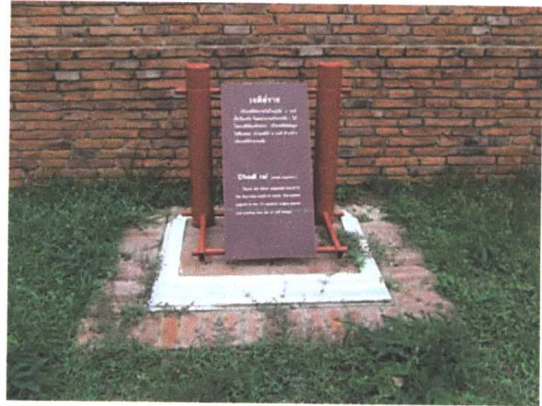
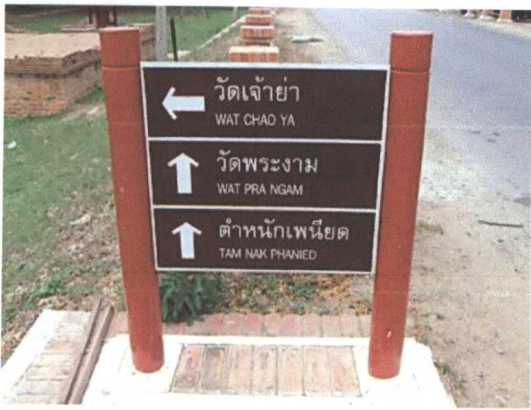
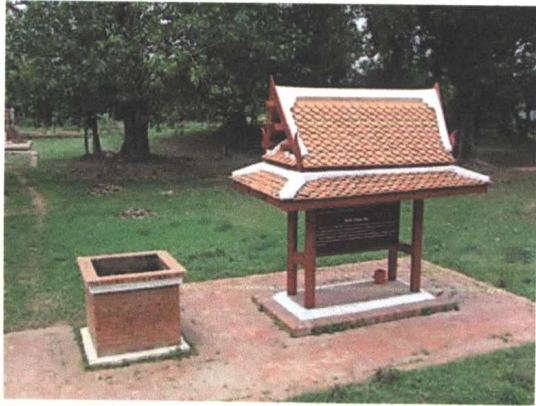
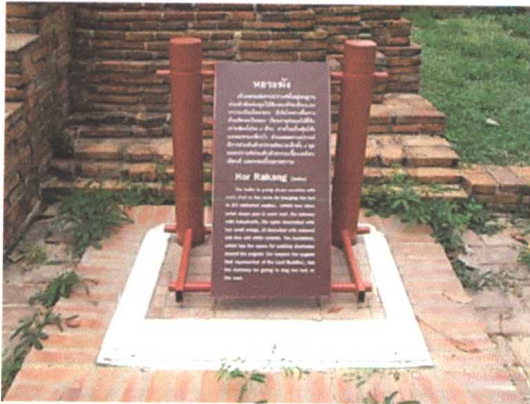
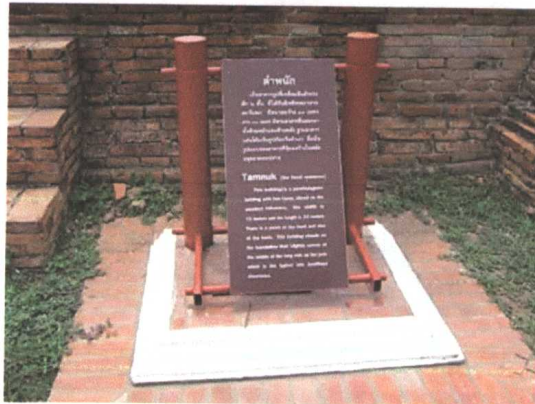
งานป้ายและสาธารณูปโภคฯ หลังการดำเนินงานแล้วเสร็จ

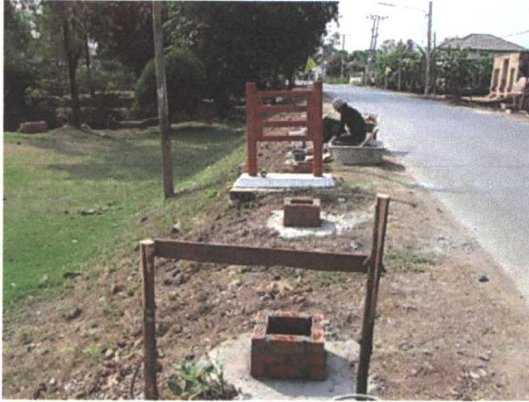
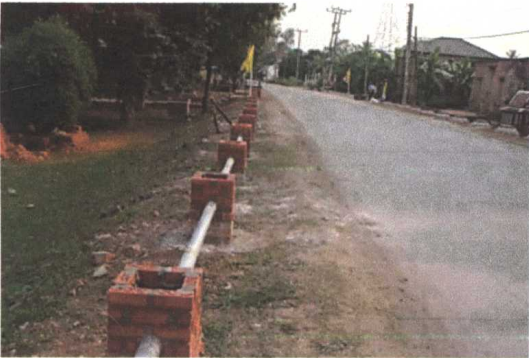
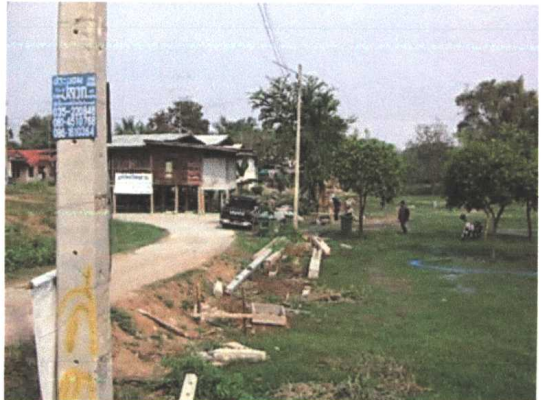
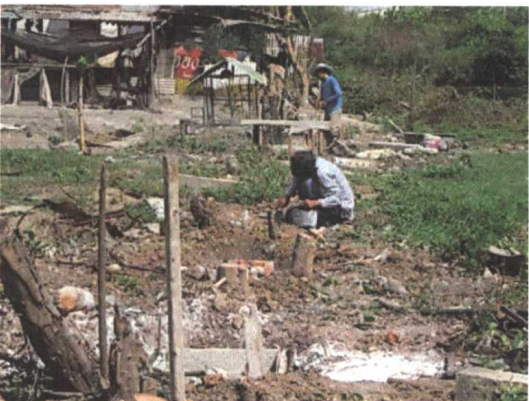
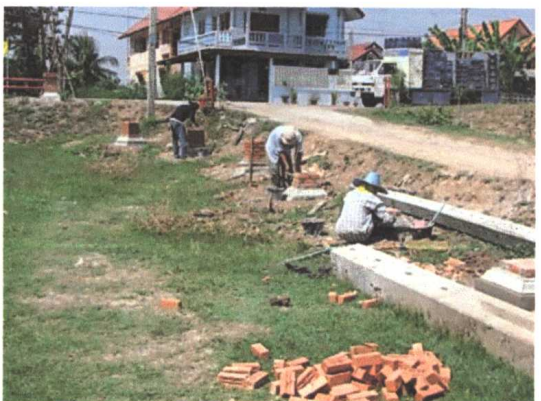
ขณะทำการก่อสร้างรั้วเสาหลักก่ออิฐราวเหล็กสองชั้นและรั้วเสาหลักก่ออิฐ

3.3.3 รีดอนเสาหลักคอนกรีตตลอดแนวริมถนน แล้วสร้างขึ้นใหม่เป็นรั้วเสาหลักก่ออิฐ (LA6.1) (SN3) จำนวนประมาณ 25 ต้น และ รั้วเสาหลักก่ออิฐราวเหล็กสองชั้น จำนวน 60 ต้น โดยสร้างในตำแหน่งเดิม โดยยึดรูปแบบมาตรฐานงานองค์ประกอบภูมิทัศน์ของอุทยานประวัติศาสตร์พระนครศรีอยุธยาเป็นหลัก
