โครงการอนุรักษ์โบราณสถานเนื่องจากอุทกภัย

งานอนุรักษ์โบราณสถาน วัดเจ้าย่า

ตำบลคลองสระบัว อำเภอพระนครศรีอยุธยา จังหวัดพระนครศรีอยุธยา
ปีงบประมาณ ๒๕๕๐

โดย ห้างหุ้นส่วนจำกัด ธงชัย กายเพชร

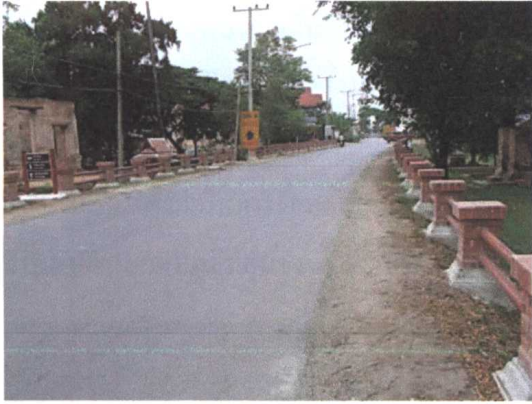
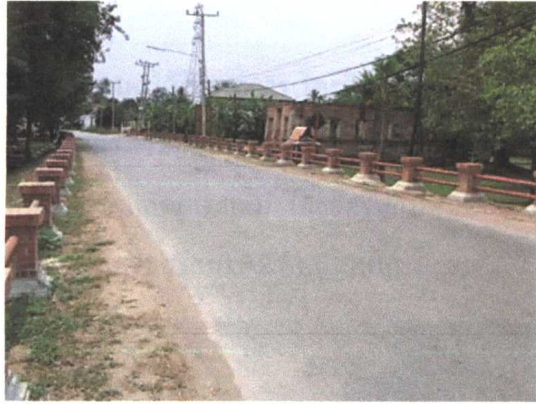
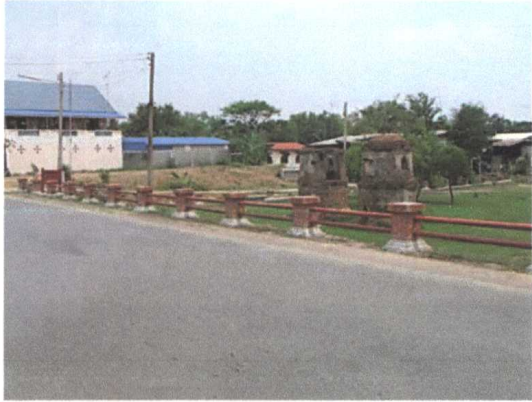
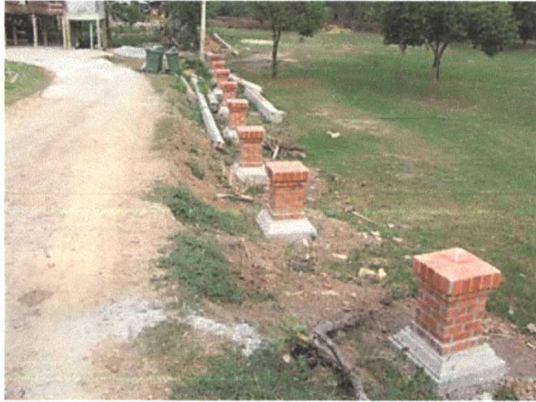
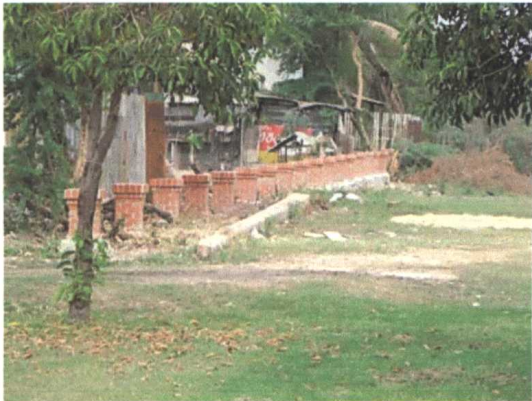
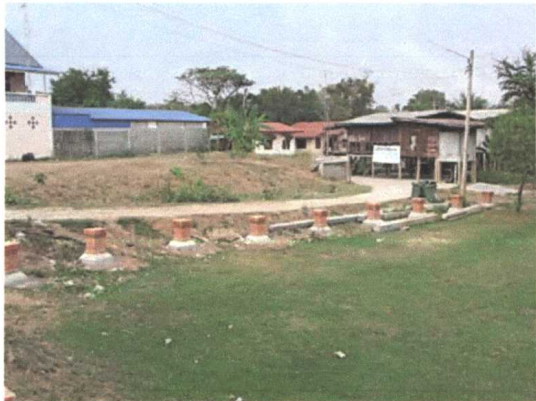
ภายหลังการก่อสร้างรั้วเสาหลักก่ออิฐราวเหล็กสองชั้นและรั้วเสาหลักก่ออิฐเดี่ยวเสร็จ

3.3.3 รีดอนเสาหลักคอนกรีตตลอดแนวริมถนน แล้วสร้างขึ้นใหม่เป็นรั้วเสาหลักก่ออิฐ (LA6.1) (SN3) จำนวนประมาณ 25 ต้น และ รั้วเสาหลักก่ออิฐราวเหล็กสองชั้น จำนวน 60 ต้น โดยสร้างในตำแหน่งเดิม โดยยึดรูปแบบมาตรฐานงานองค์ประกอบภูมิทัศน์ของอุทยานประวัติศาสตร์พระนครศรีอยุธยาเป็นหลัก

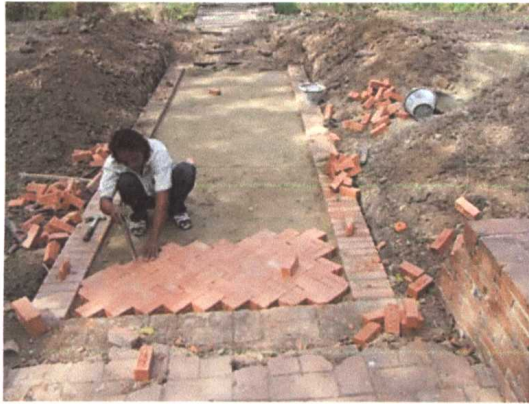
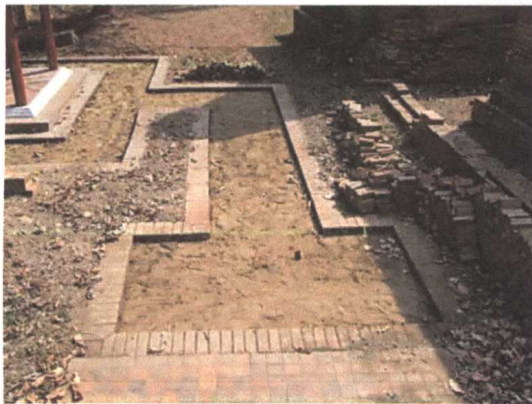
ขณะทำการก่อสร้างพื้นทางเดิน

PA1) ให้ดำเนินการก่อสร้างพื้นทางเท้า ตามพื้นที่ที่กำหนดไว้ในรายการ โดยยึดรูปแบบมาตรฐานงานองค์ประกอบภูมิทัศน์ของอุทยานประวัติศาสตร์พระนครศรีอยุธยา(LA2.6)เป็นหลัก

PA2) ให้ดำเนินการรื้อถอนและซ่อมแซมพื้นทางเท้า ตามลักษณะเดิม โดยยึดรูปแบบมาตรฐานงานองค์ประกอบภูมิทัศน์ของอุทยานประวัติศาสตร์พระนครศรีอยุธยา(LA2.6)เป็นหลัก

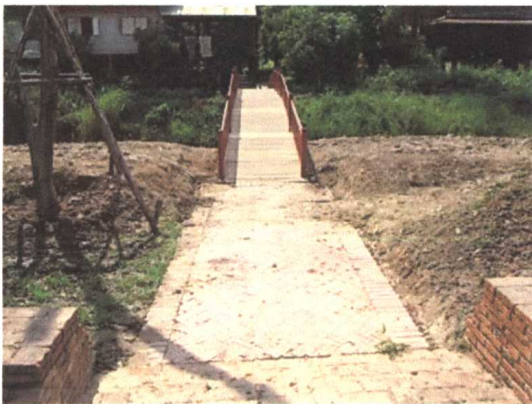
พื้นทางเดินภายหลังการก่อสร้างแล้วเสร็จ

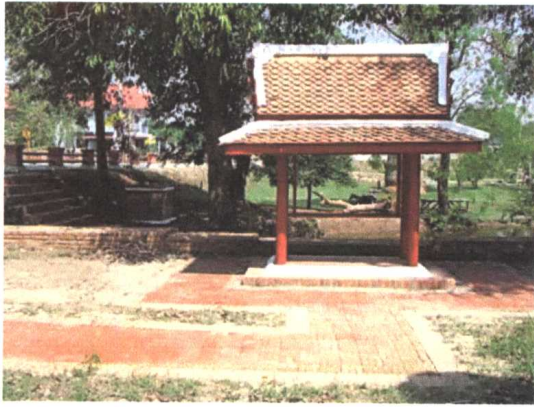
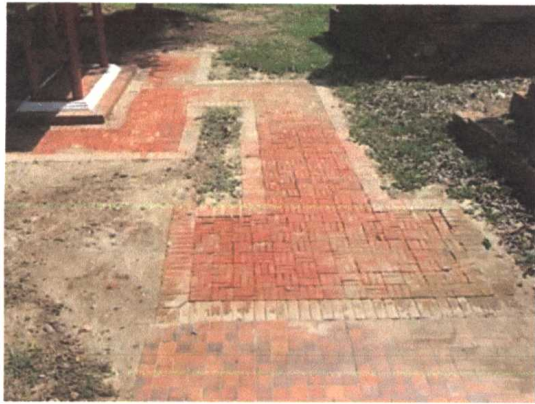
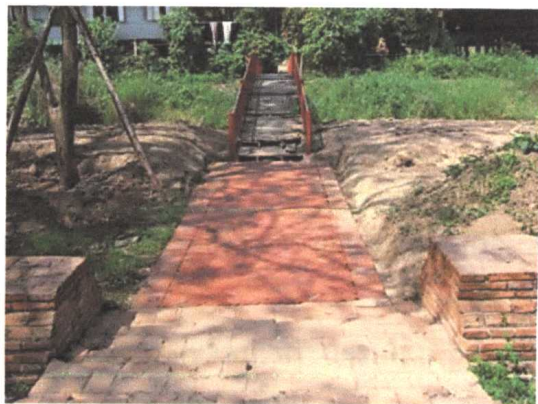
พื้นที่ทางเดินภายหลังการก่อสร้างแล้วเสร็จ
