โครงการอนุรักษ์โบราณสถานเนื่องจากอุทกภัย

งานอนุรักษ์โบราณสถาน วัดพระงาม

ตำบลคลองสระบัว อําเภอพระนครศรีอยุธยา จังหวัดพระนครศรีอยุธยา
ปีงบประมาณ ๒๕๕๐

เสนอ อุทยานประวัติศาสตร์พระนครศรีอยุธยา

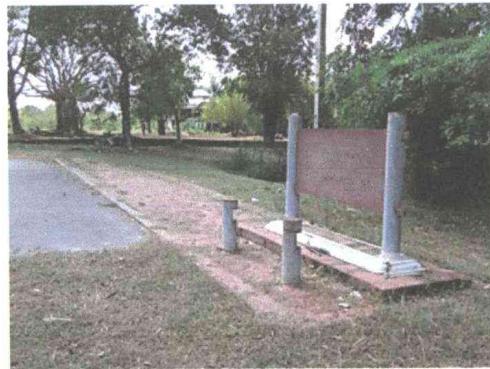
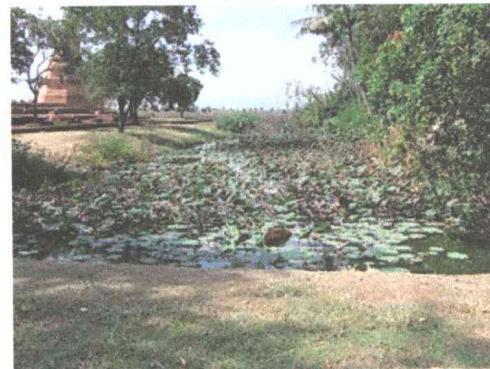
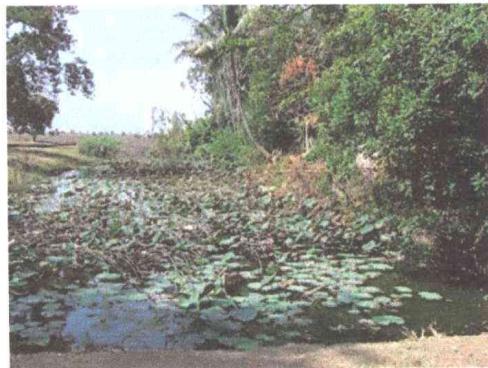
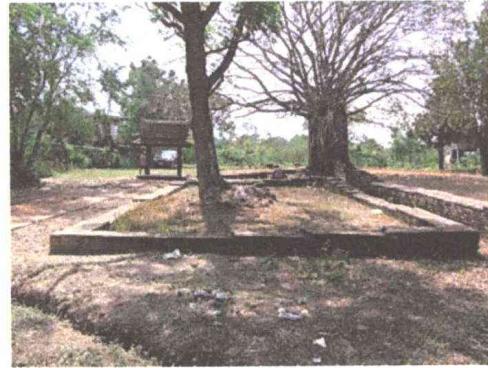
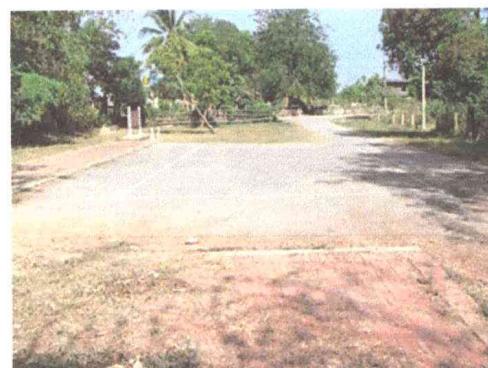
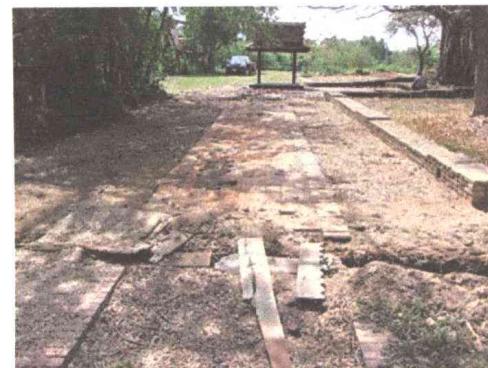
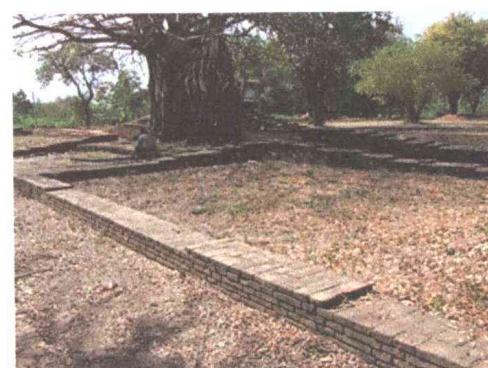
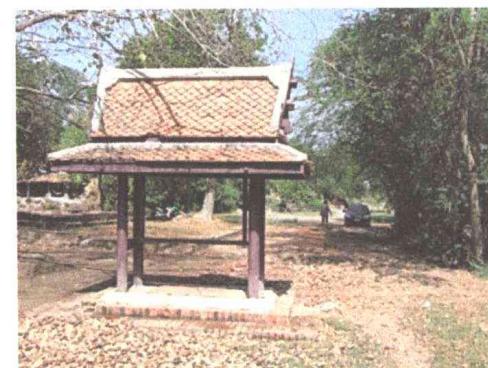
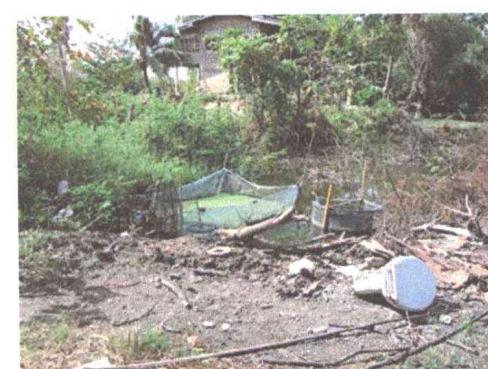
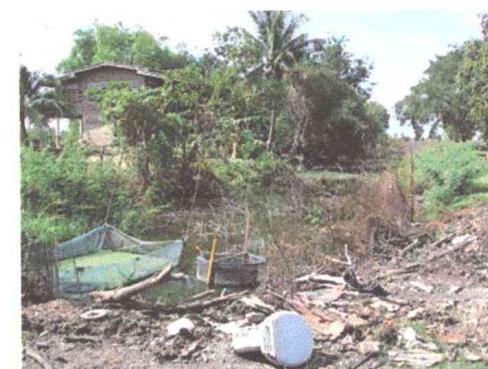
สภาพทั่วไปของ โบราณสถานวัดพระราม ก่อนการบูรณะทื้นฟื้น

สภาพทั่วไปของโบราณสถานวัดพระงาม ก่อนการบูรณะฟื้นฟู

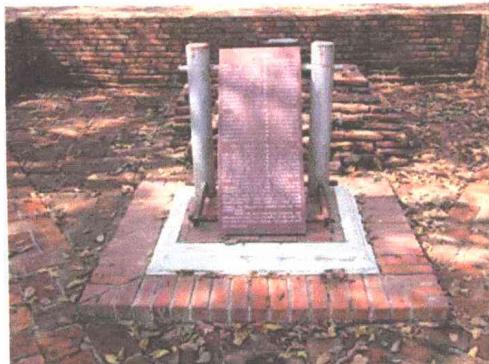
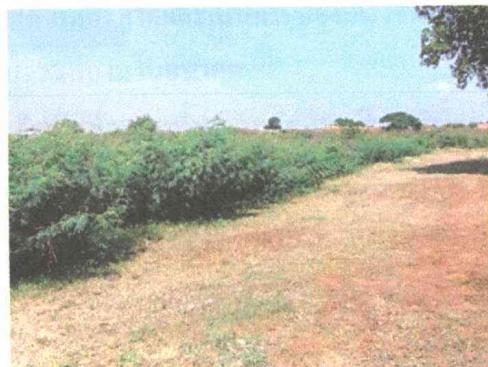
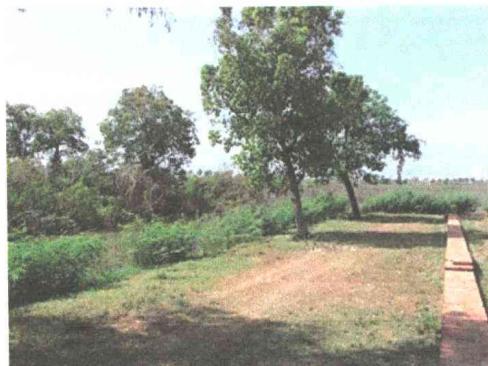
สภาพทั่วไปของโบราณสถานวัดพระงาม ก่อนการบูรณะฟื้นฟู

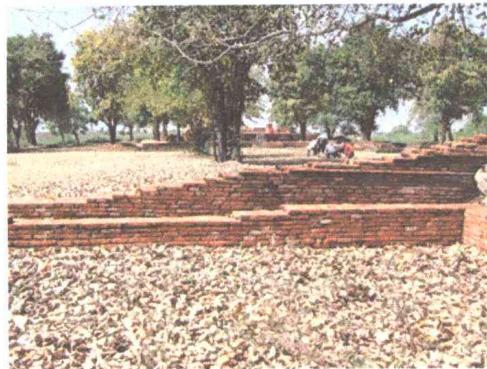
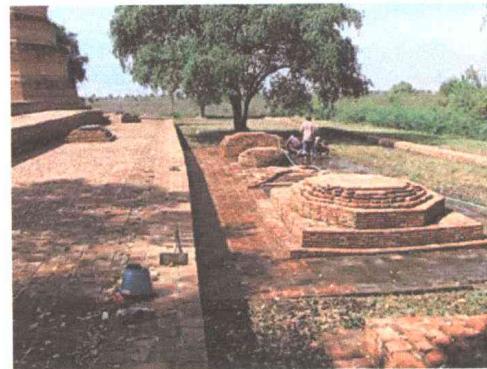
ขณะทำความสะอาดผิวโบราณสถานและกำจัดวัชพืช

3.1.2 ให้ทำความสะอาดผิวปูน石灰และผิวอิฐเดิมทั้งหมดที่ปรากฏอยู่ ในบริเวณที่มีคราบฝุ่น เกาะติดระดับน้ำท่วม(ที่ระดับความสูงประมาณ 1.00 เมตร) ด้วยการเช็ดพื้นทั้งบัดล้าง โดยใช้ แปรงขนอ่อนแปร่งเบาๆ แล้วล้างด้วยน้ำจนสะอาดและทิ้งไว้ให้แห้งสนิท พื้นที่ 3,080 ตารางเมตร

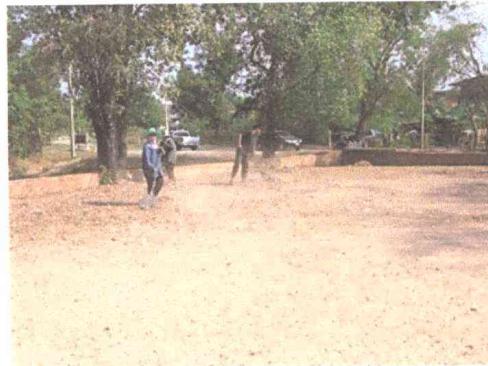
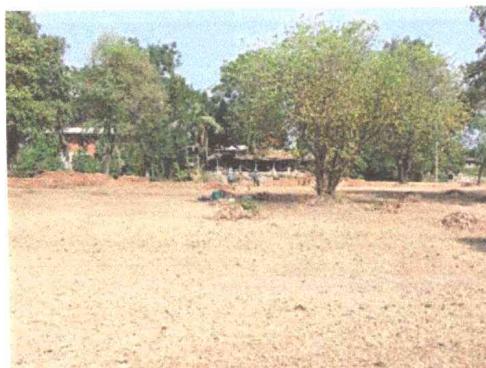
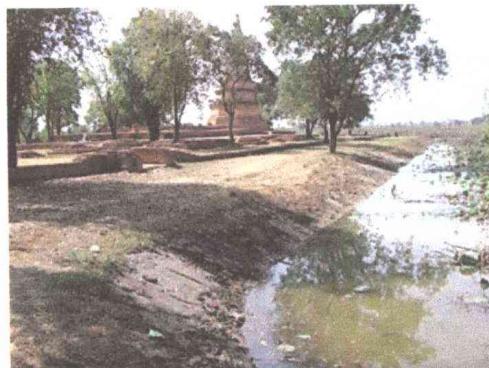
ขณะทำการดูดผิวน้ำในสถานที่ดูดออกคุกคอง และกำจัดวัชพืช

3.1.3 ทำความสะอาดคลอง คูหรือสระน้ำ(ไม่บุคลอก) โดยกำจัดเศษขยะและวัชพืช พื้นที่ 7,944 ตารางเมตร

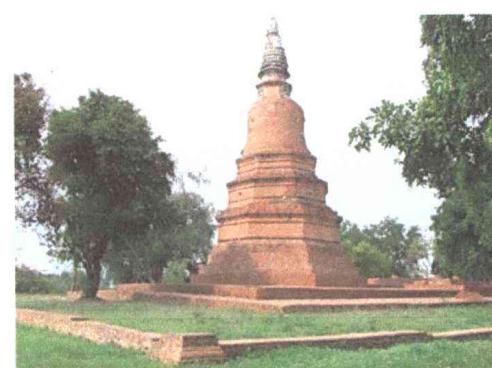
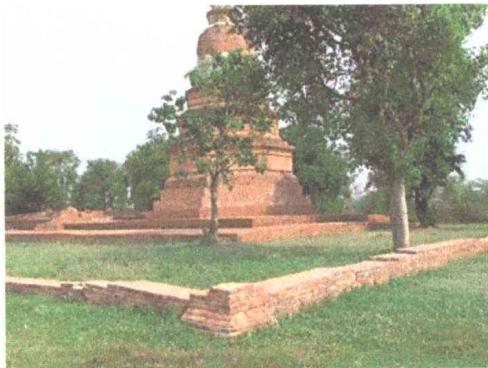
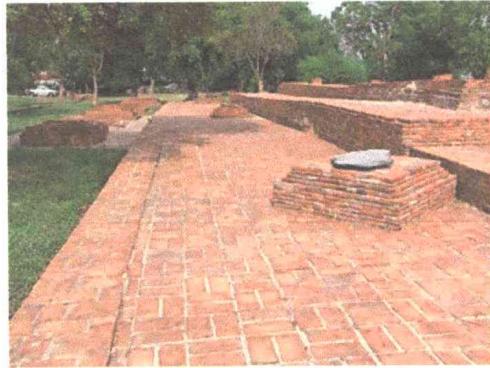
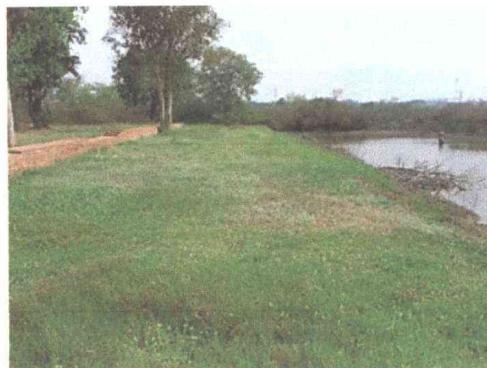
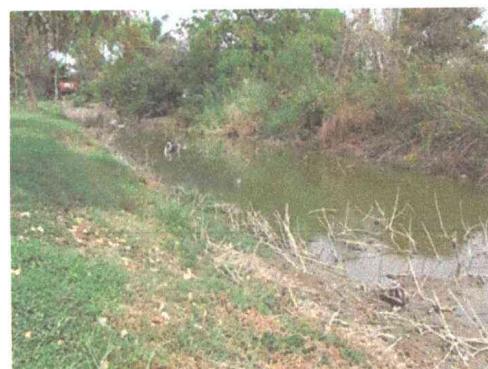
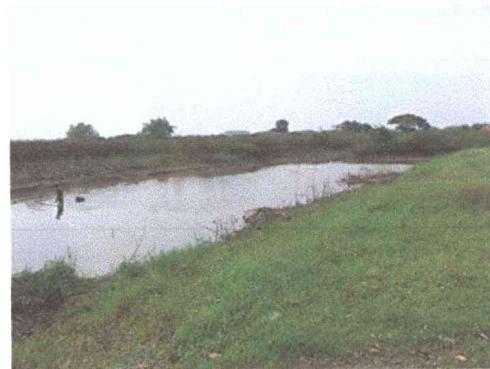
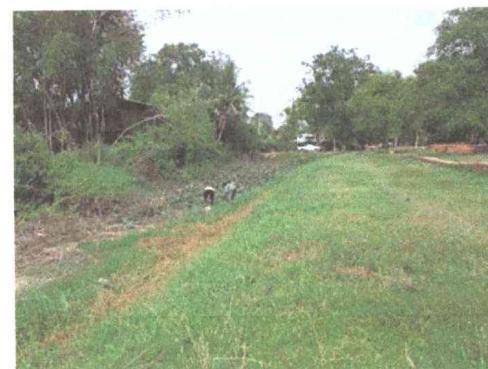
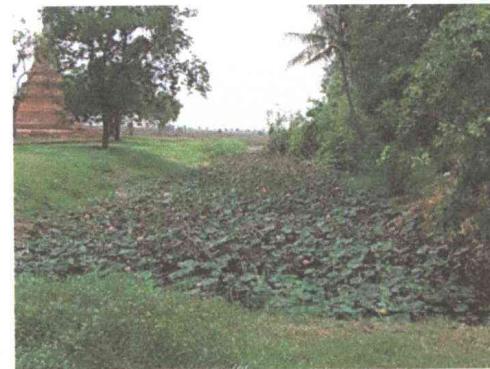
โบราณสถานภายในหลังการขัดล้างทำความสะอาด ชุดลอกคุคลอง และกำจัดวัชพืช

โบราณสถานภายในหลังการขัดล้างทำความสะอาด บุคลอกคุกคูลอง และกำจัดวัชพืช

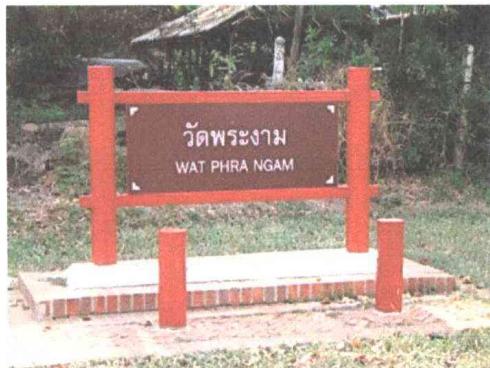
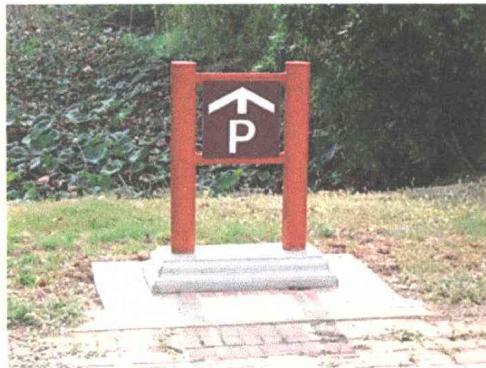
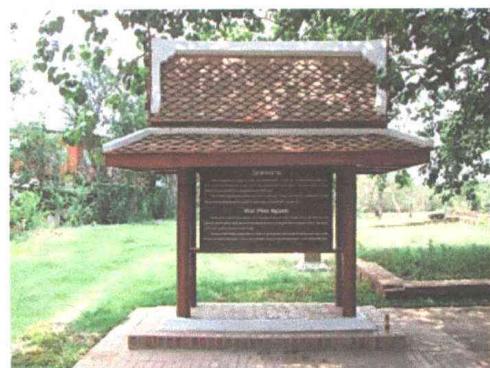
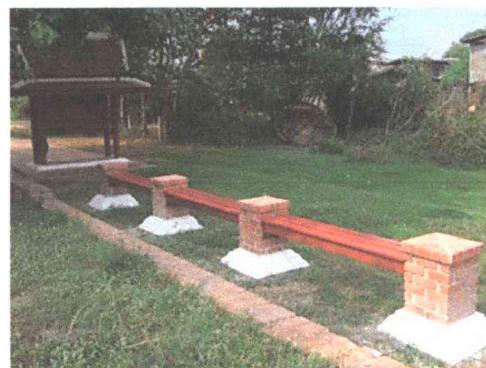
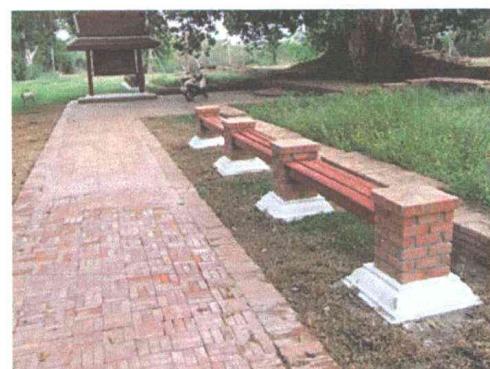
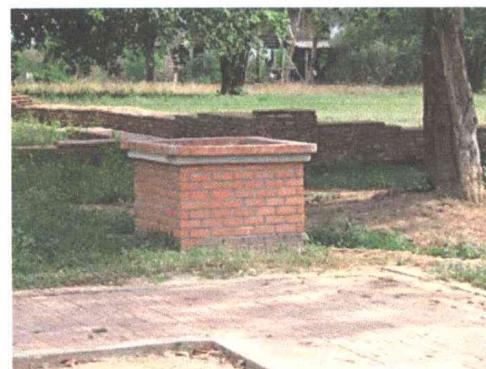
ภายหลังการก่อสร้างงานป้ายและสาธารณูปโภค

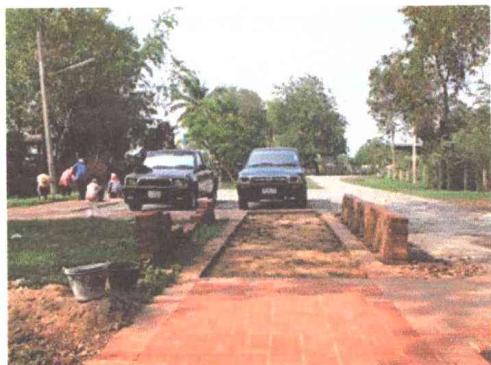
ขยะดำเนินการก่อสร้างพื้นทางเดิน

PA1) ให้ดำเนินการก่อสร้างพื้นทางเท้า ตามพื้นที่ที่กำหนดไว้ในรายการ

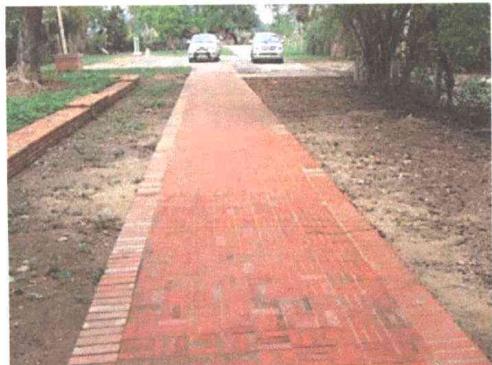
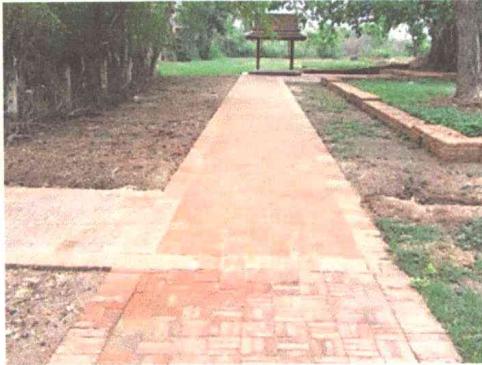
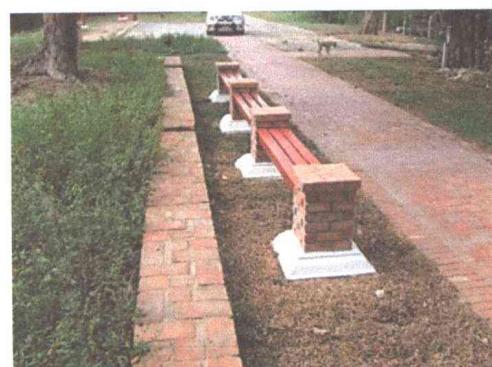
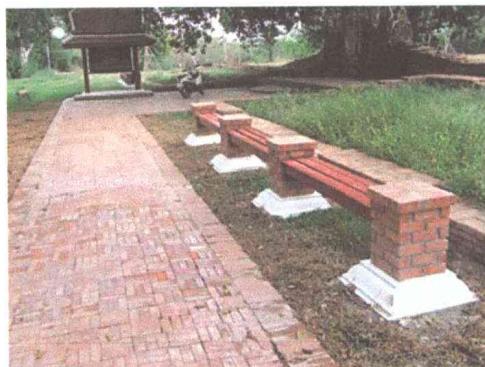
ภายหลังการก่อสร้างพื้นทางเดิน
