โครงการอนุรักษ์โบราณสถานเนื่องจากอุทกภัย

# งานอนุรักษ์โบราณสถาน วัดพระยาแมน

ตำบลคลองสระบัว อำเภอพระนครศรีอยุธยา จังหวัดพระนครศรีอยุธยา  
ปีงบประมาณ ๒๕๕๐

เสนอ อุทยานประวัติศาสตร์พระนครศรีอยุธยา

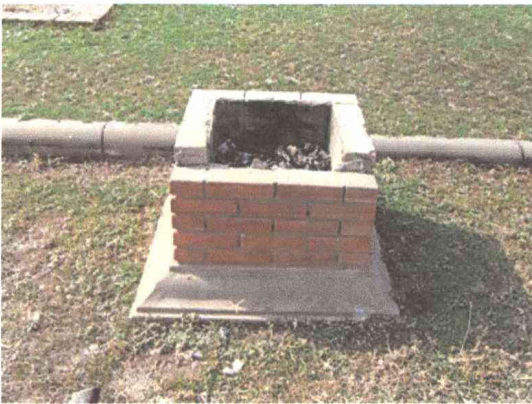
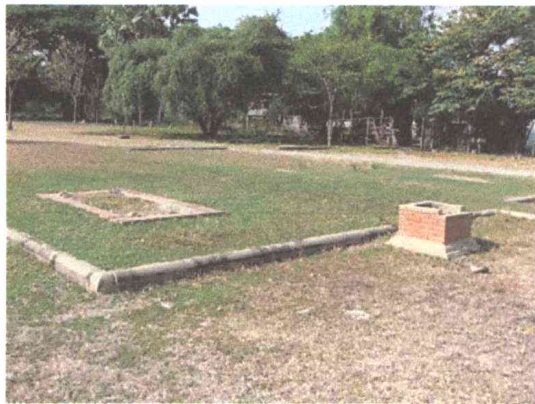
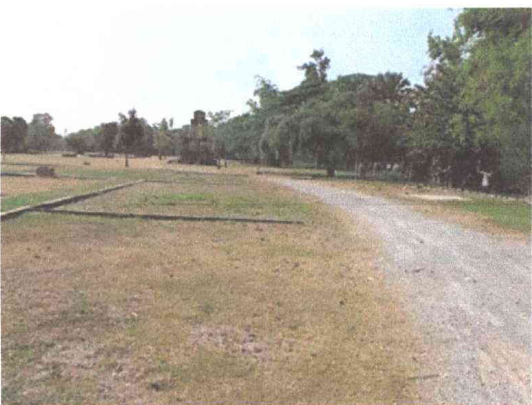
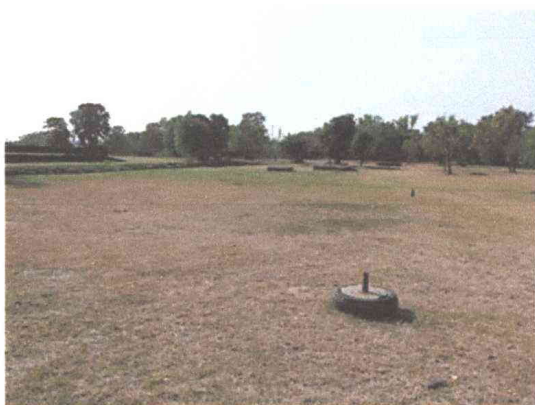
สภาพทั่วไปของโบราณสถานวัดพระชาแมน ก่อนการบูรณะฟื้นฟู

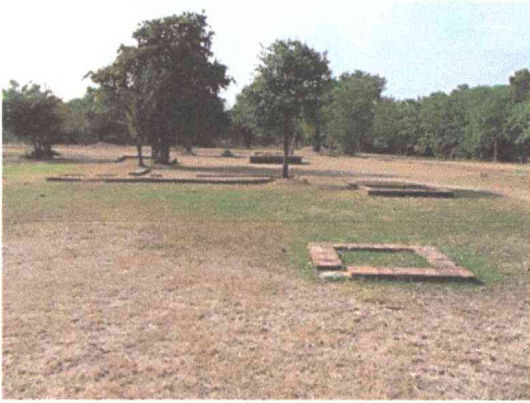
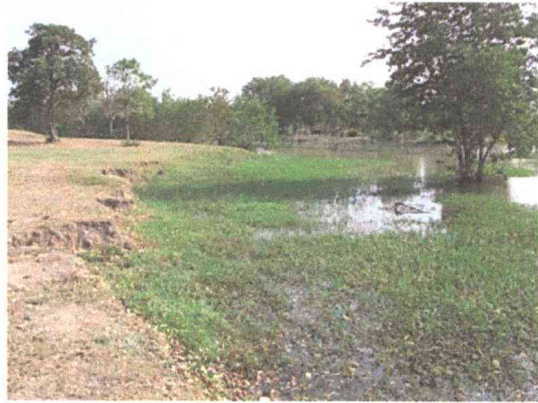
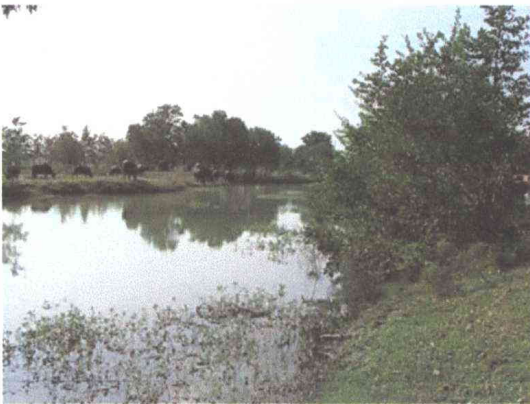
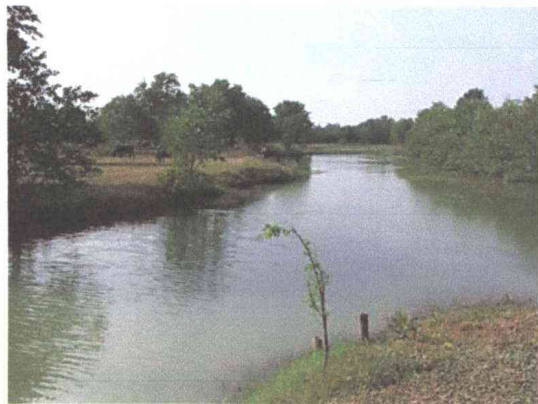
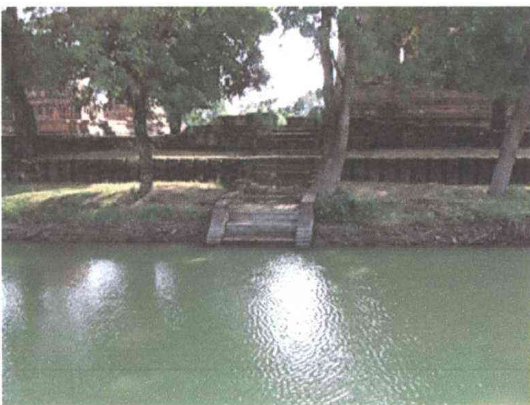
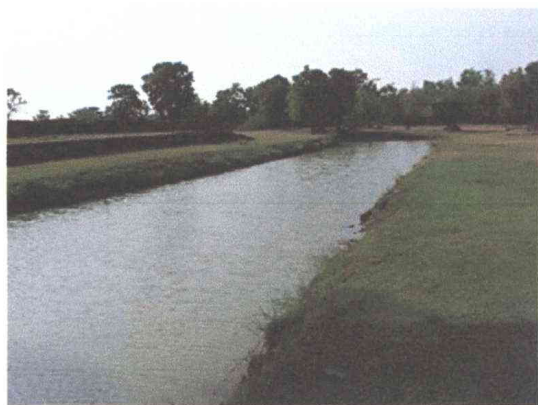
สภาพทั่วไปของโบราณสถานวัดพะชาแมน ก่อนการบูรณะฟื้นฟู

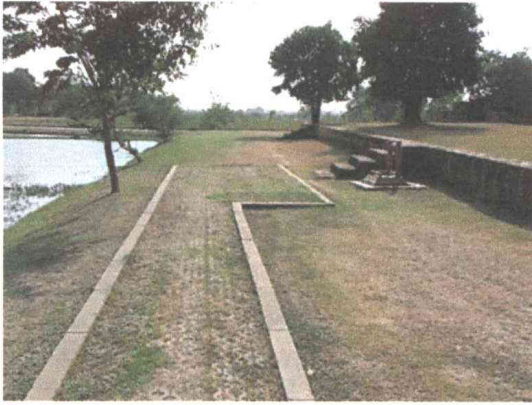
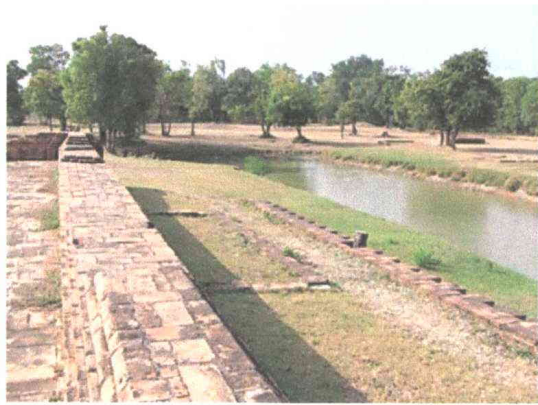
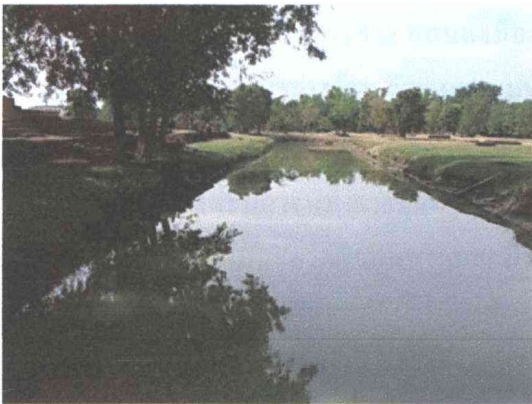
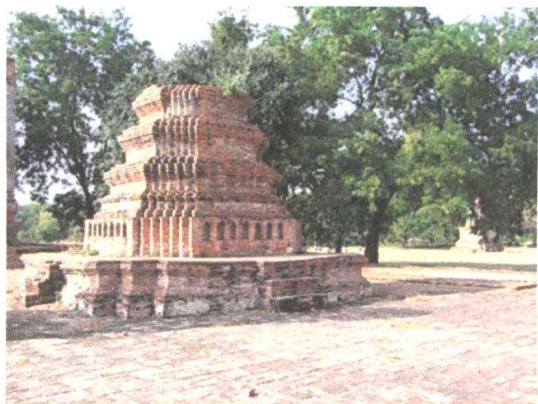
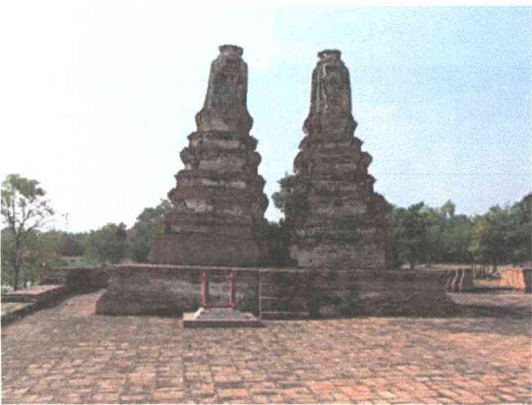
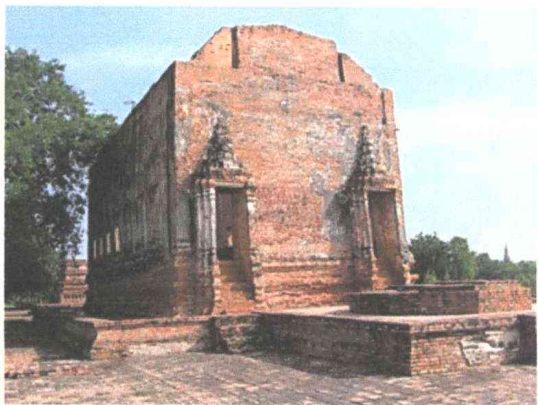
สภาพทั่วไปของโบราณสถานวัดพระยาแมน ก่อนการบูรณะฟื้นฟู
