โครงการอนุรักษ์โบราณสถานเนื่องจากอุทกภัย

# งานอนุรักษ์โบราณสถาน วัดใหม่คลองสระบัว

ตำบลคลองสระบัว อำเภอพระนครศรีอยุธยา จังหวัดพระนครศรีอยุธยา

ปีงบประมาณ ๒๕๕๐

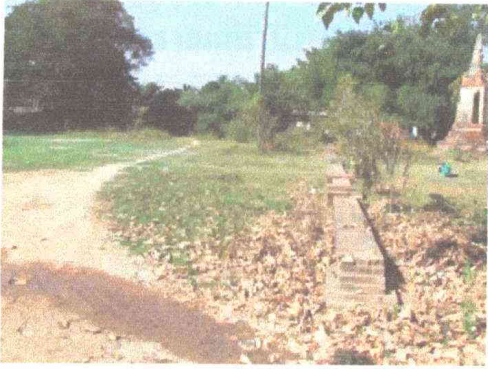
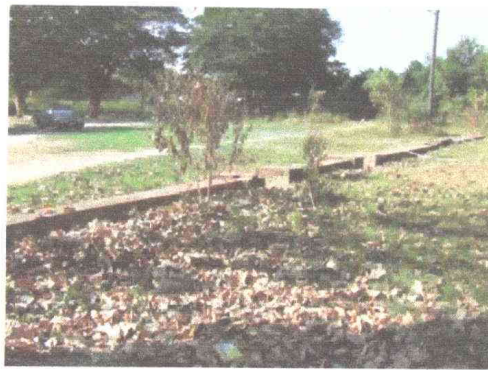
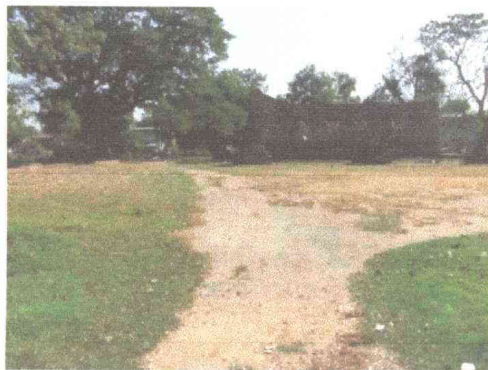
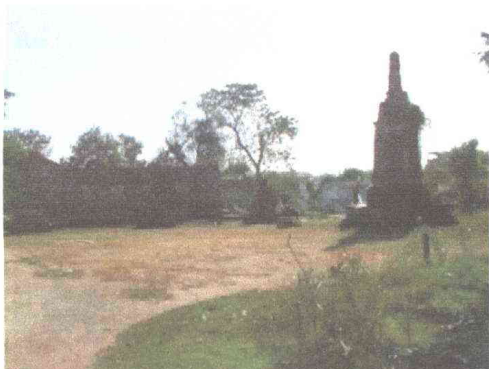
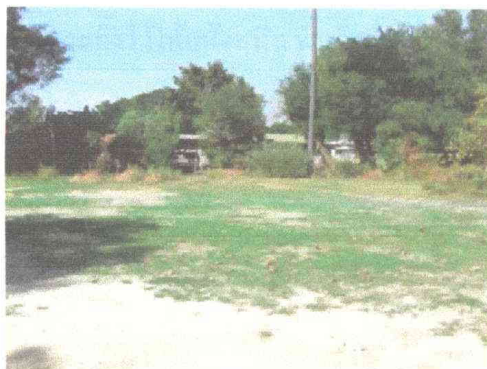
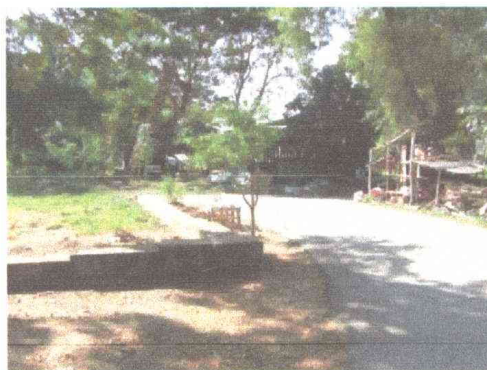
สภาพทั่วไปของโบราณสถานวัดใหม่คลองสระบัว ก่อนการบูรณะฟื้นฟู

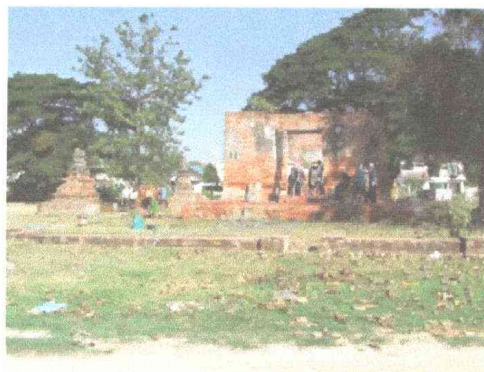
ขณะทำความสะอาดผิวโบราณสถานและกำจัดวัชพืช

3.1.2 ให้ทำความสะอาดผิวปูนฉาบและผิวอิฐเดิมทั้งหมดที่ปรากฏอยู่ในบริเวณที่มีคราบฝุ่นเกาะติดระดับน้ำท่วม(ที่ระดับความสูงประมาณ 1.00 เมตร) ด้วยการเช็ดพร้อมทั้งขัดล้างโดยใช้แปรงขนอ่อนแปรงเบาๆ แล้วล้างด้วยน้ำจนสะอาดและทิ้งไว้ให้แห้งสนิท พื้นที่ 752 ตารางเมตร

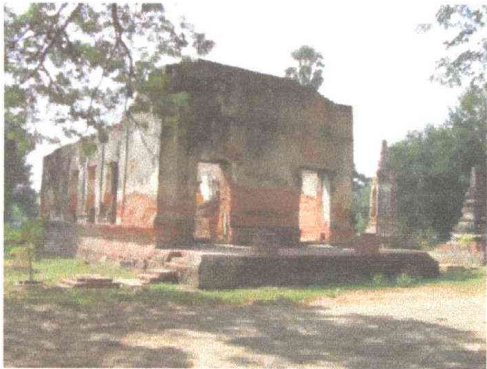
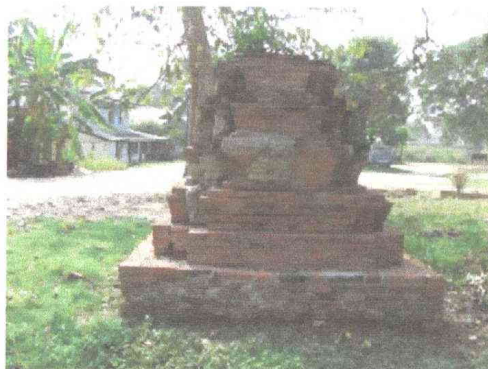
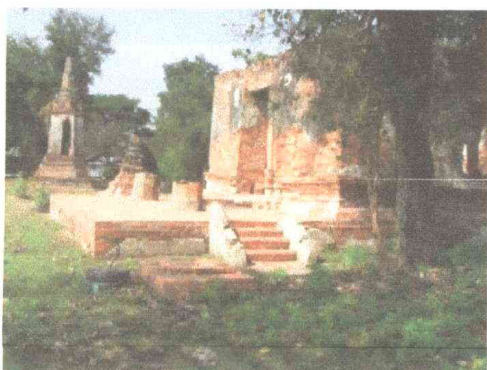
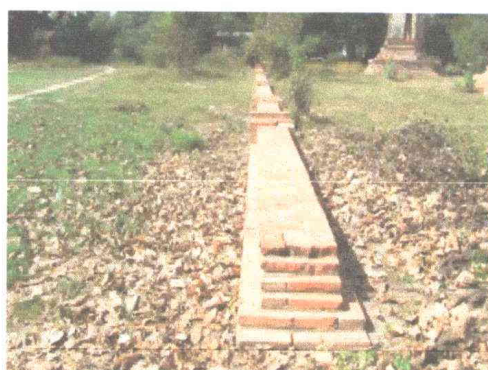
โบราณสถานภายหลังการขุดล้างทำความสะอาดและกำจัดวัชพืช

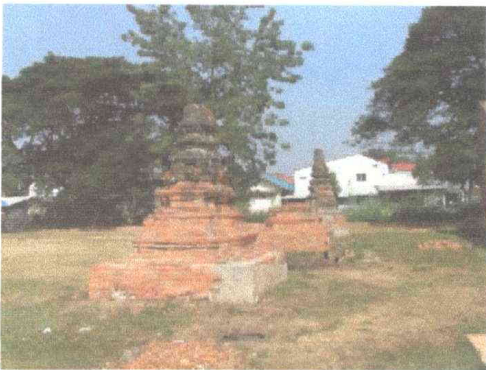
โบราณสถานภายหลังการขุดล้างทำความสะอาดและกำจัดวัชพืช

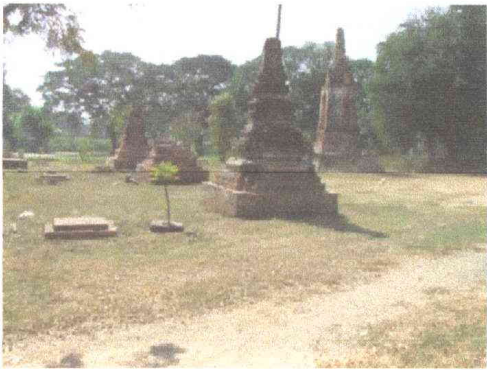
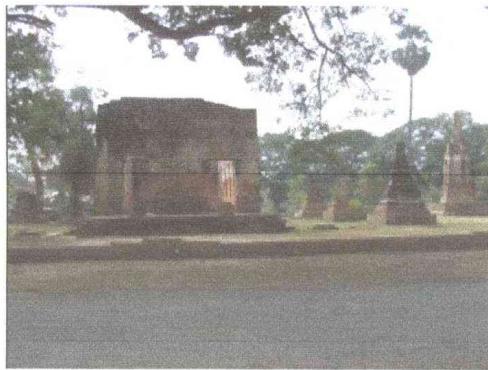
โบราณสถานภายหลังการขุดล้างทำความสะอาดและกำจัดวัชพืช

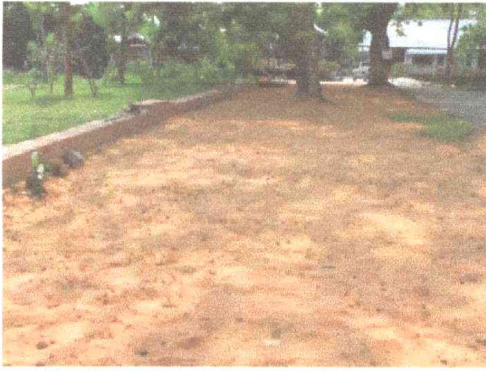
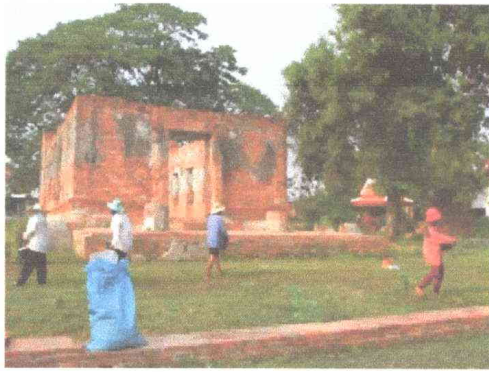
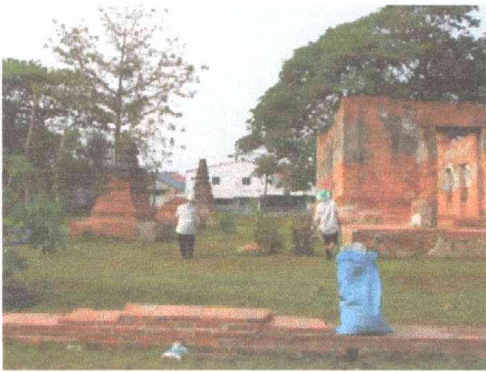
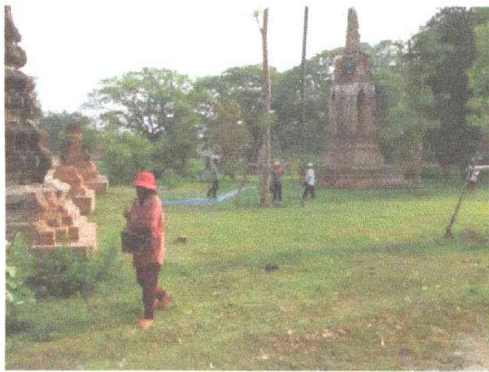
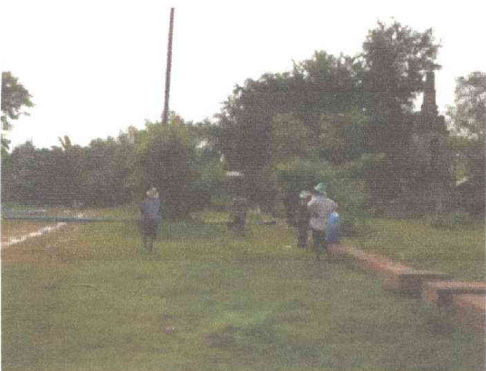
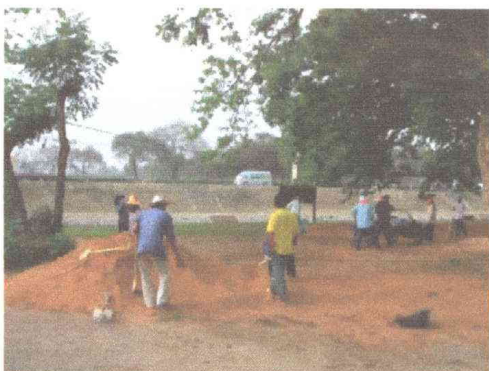
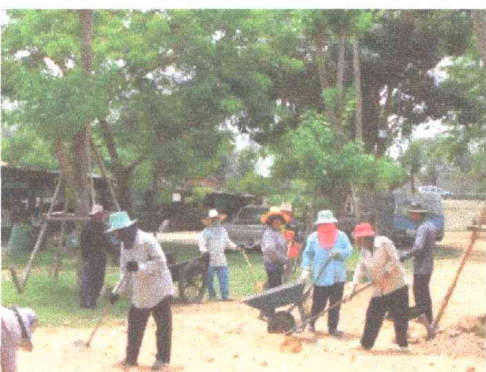
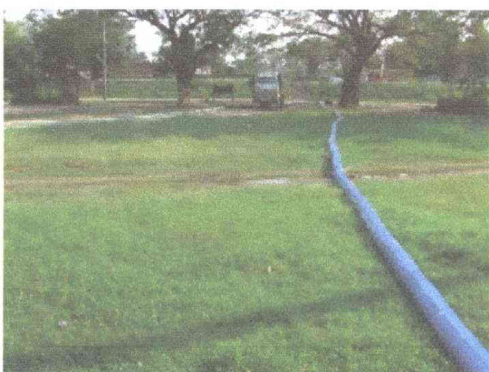
ขณะทำการปรับปรุงพื้นที่ปลูกหญ้าธรรมชาติ

3.2.2 ไถปรับพื้นที่เพื่อปรับปรุงดิน และปลูกหญ้าธรรมชาติ 60% ของพื้นที่ทั้งหมด (หญ้าพื้นเมืองในพื้นที่) ในบริเวณที่กำหนด พร้อมทั้งโรยปุ๋ยและดินปลูกก่อนทำการดูแลรักษา พื้นที่ 7,500 ตารางเมตร

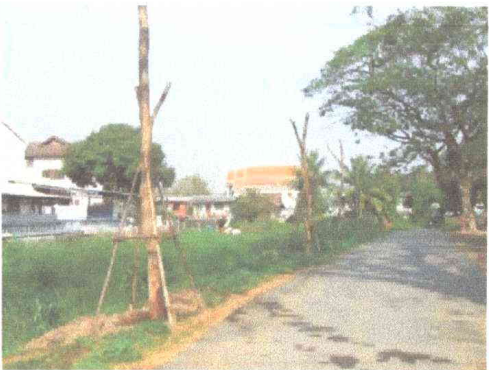
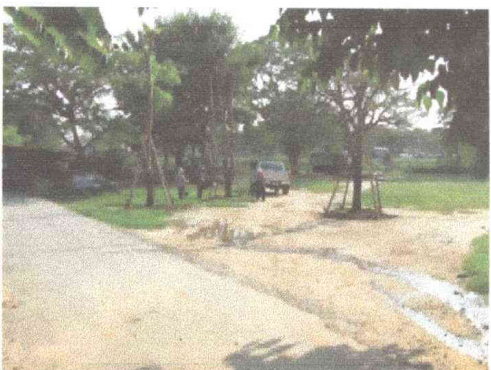
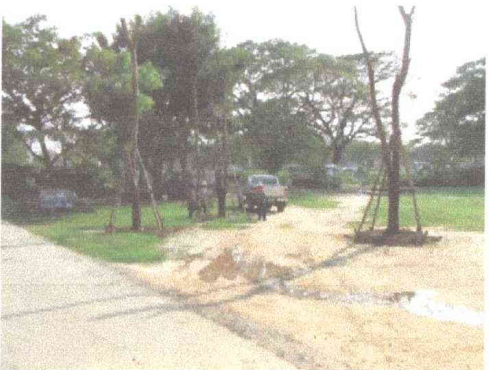
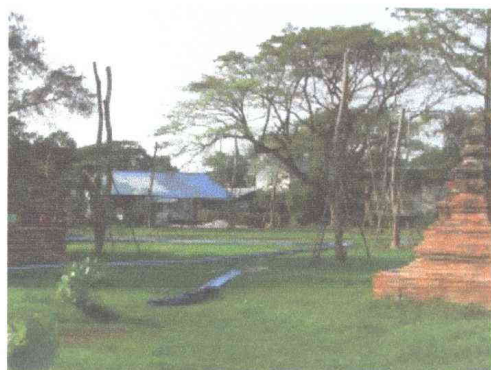
ทำการปลูกไม้ยืนต้นประเภทประดู่ป่าขนาดเส้นผ่านศูนย์กลาง 10 นิ้ว

3.2.3 ปลูกไม้ยืนต้นประเภทประดู่ป่า ขนาดเส้นผ่านศูนย์กลาง 10 นิ้ว จำนวน 25 ต้น ในบริเวณที่กำหนด โดยต้องทำการปรับระดับพื้นที่ก่อน แล้วจึงนำทรายมาปรับระดับอีกครั้ง พร้อมทั้งโรยปุ๋ยและดินปลูกก่อนทำการปลูก

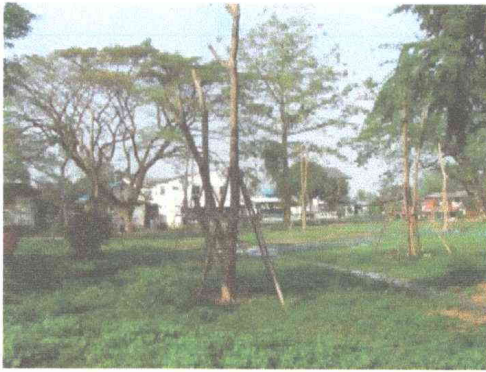
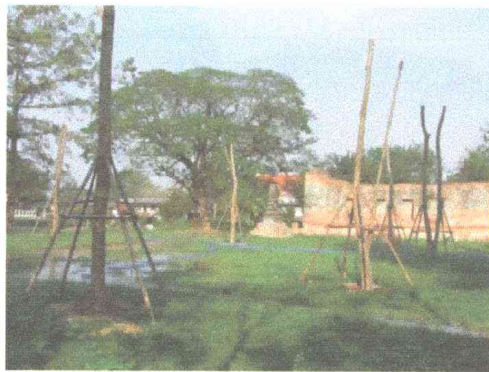
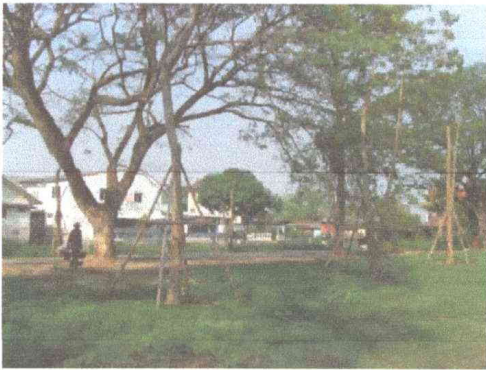
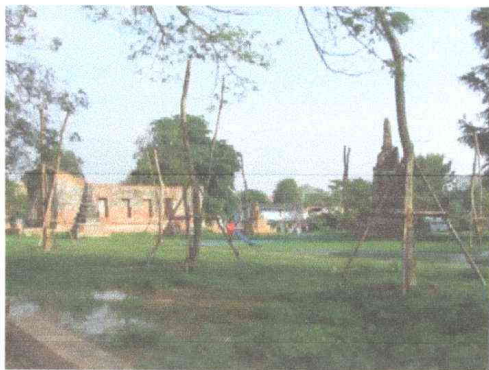
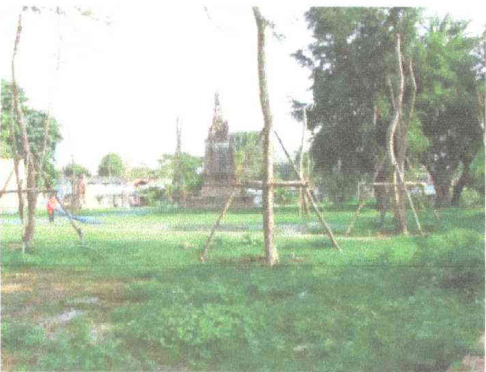
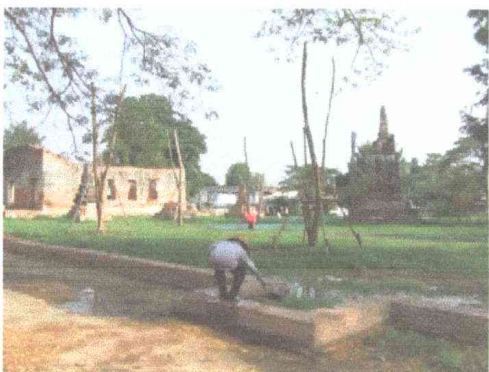
ทำการปลูกไม้ยืนต้นประเภทประดู่ป่าขนาดเส้นผ่านศูนย์กลาง 10 นิ้ว

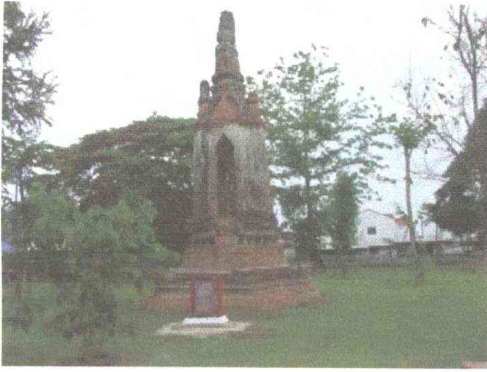
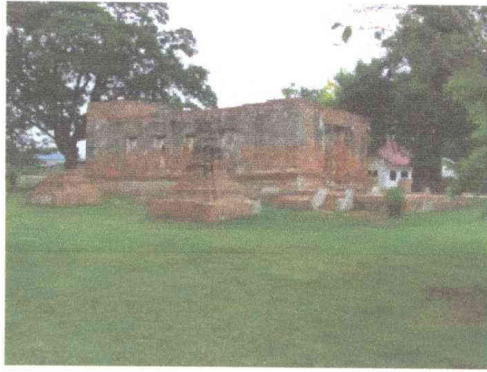
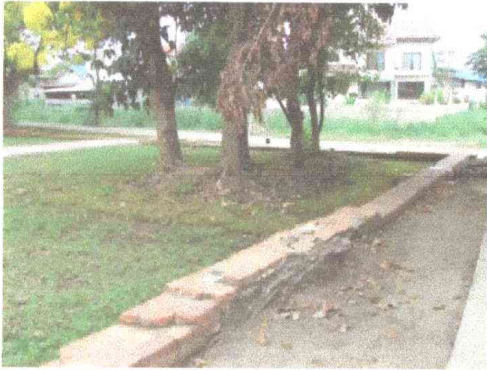
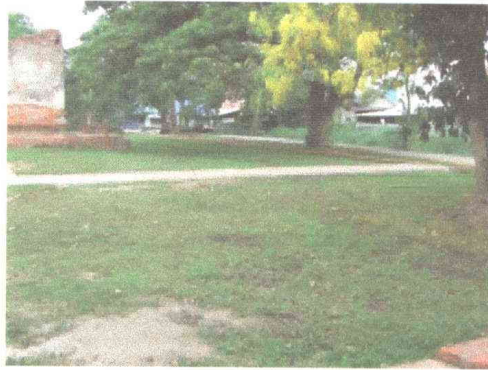
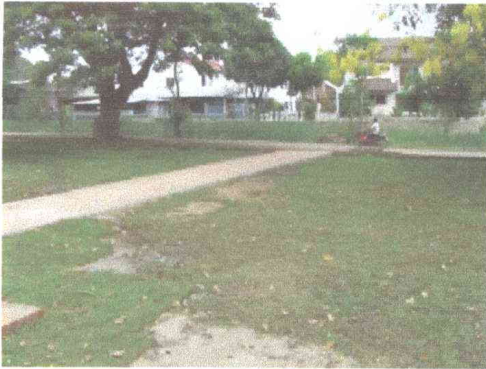
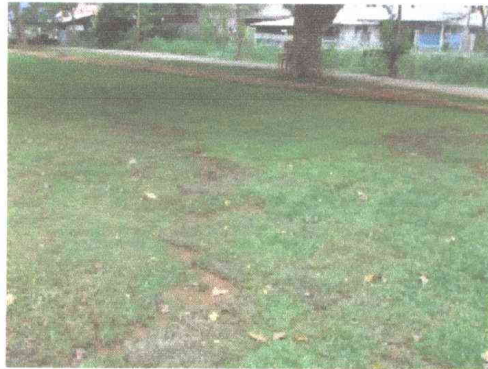
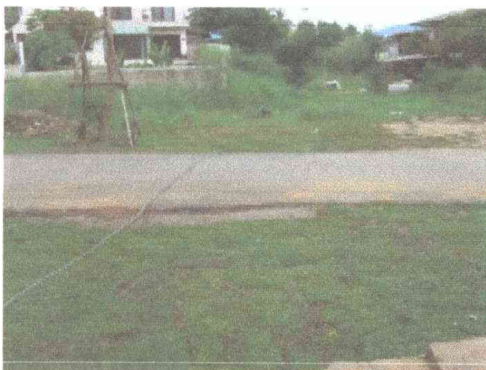
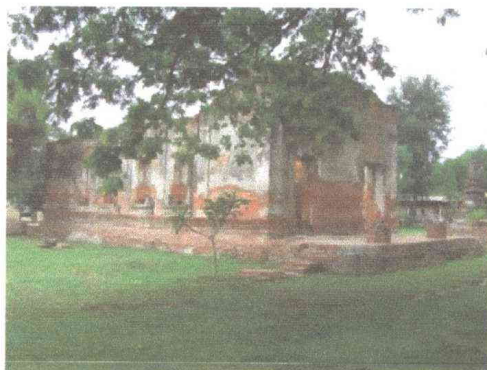
ภายหลังทำการปลูกไม้ยืนต้นประเภทประดู่ป่าและปรับปรุงพื้นที่ปลูกหญ้าธรรมชาติ

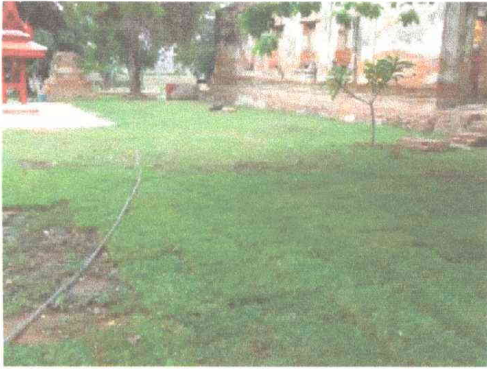
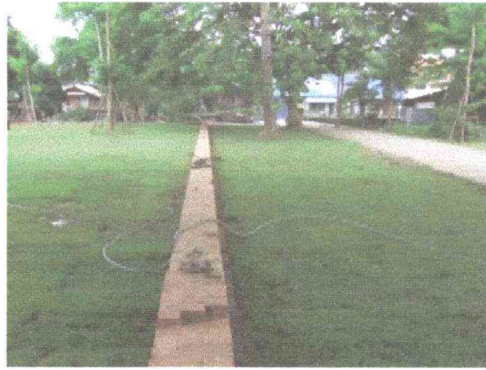
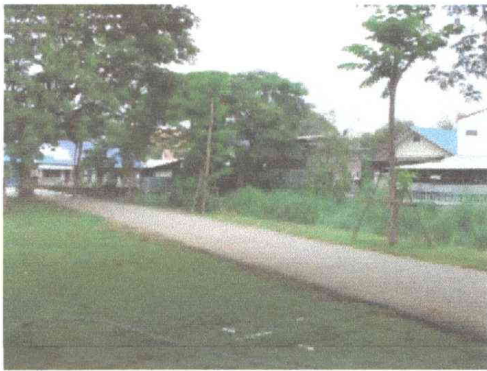
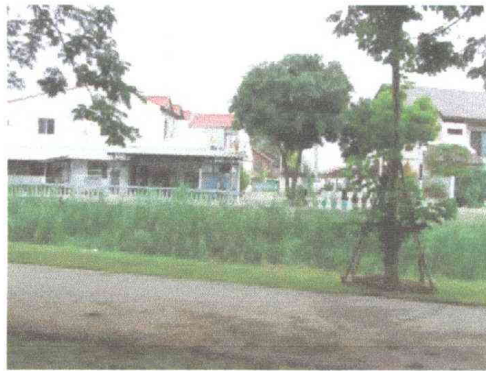
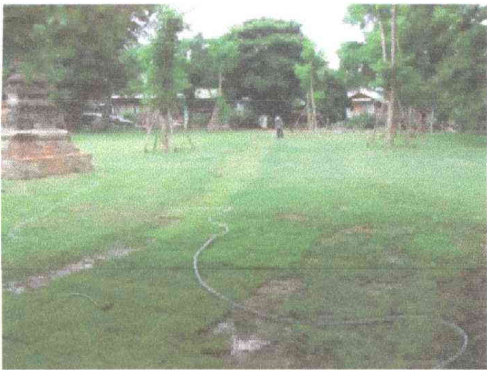
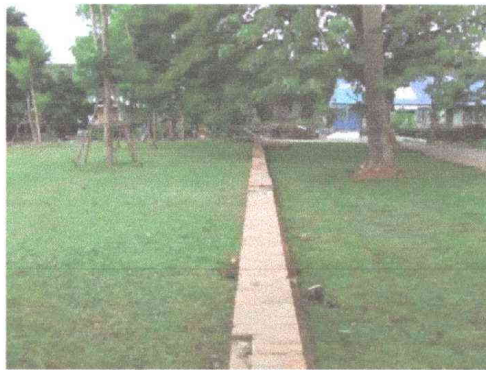
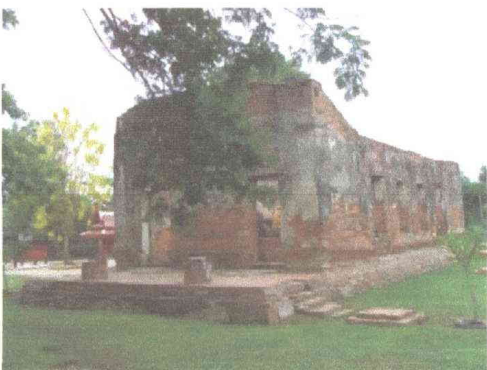
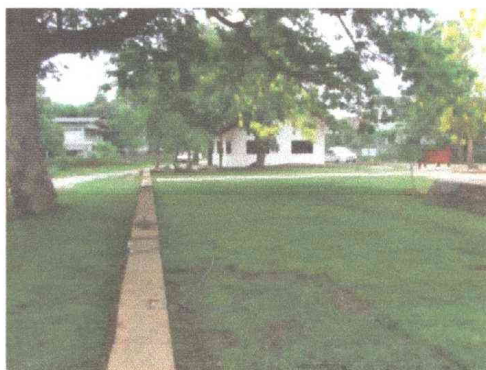
ภายหลังทำการปลูกไม้ยืนต้นประเภทประดู่ป่าและปรับปรุงพื้นที่ปลูกหญ้าธรรมชาติ

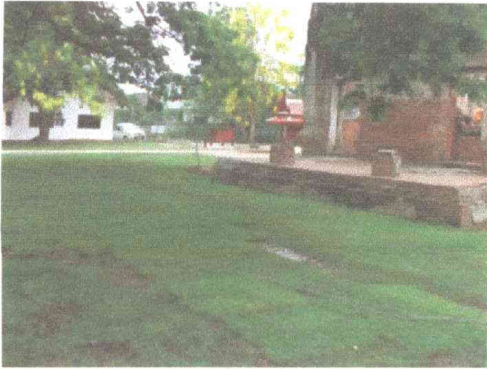
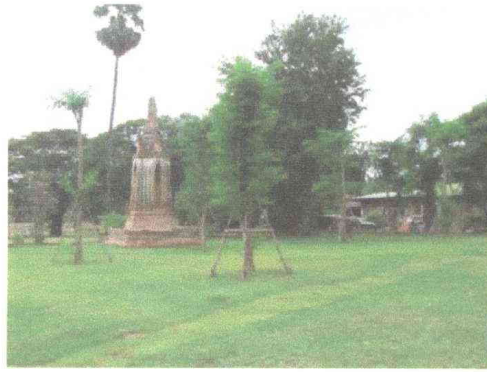
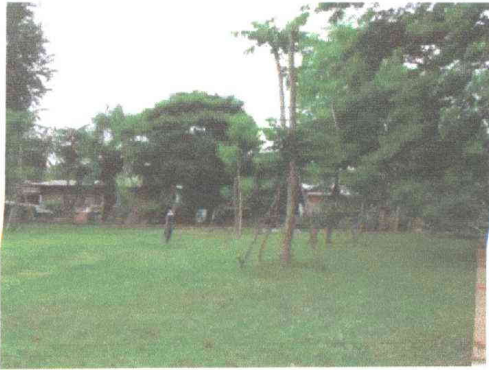
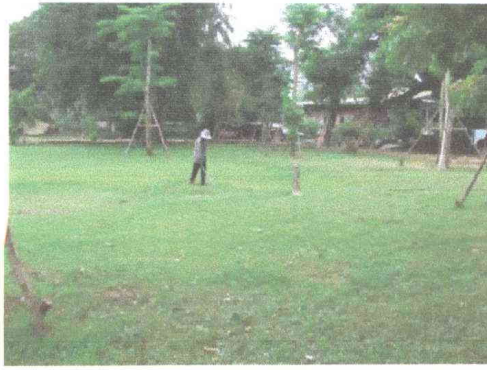
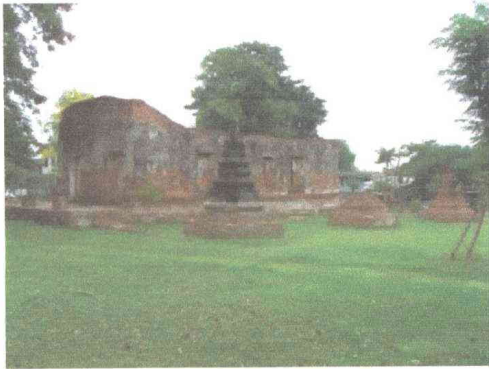
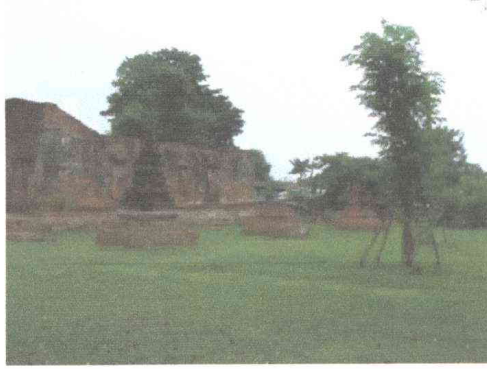
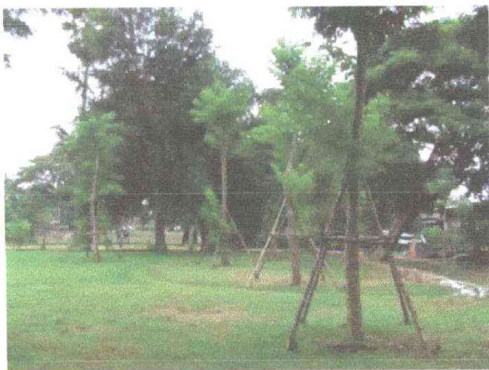
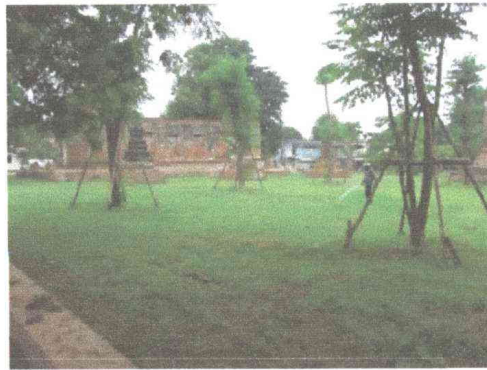
ภายหลังทำการปลูกไม้ยืนต้นประเภทประดู่ป่าและปรับปรุงพื้นที่ปลูกหญาธรรมชาติ

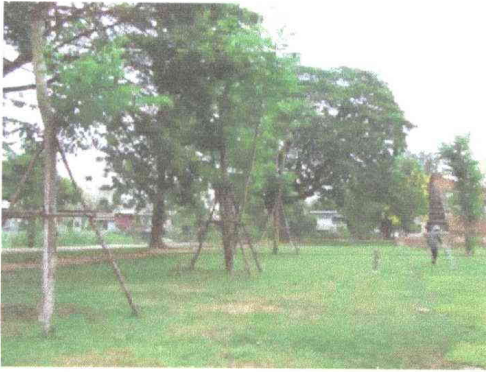
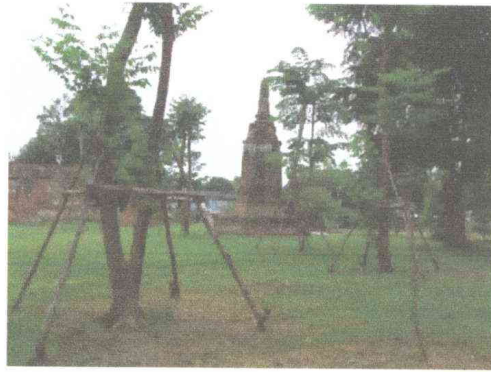
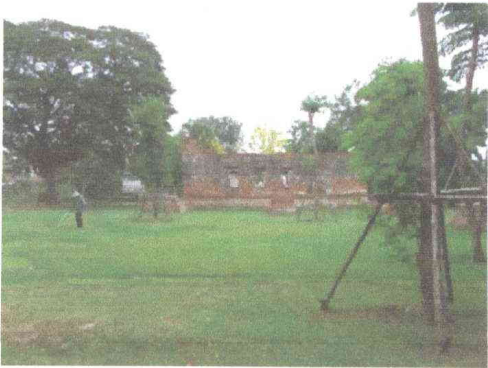
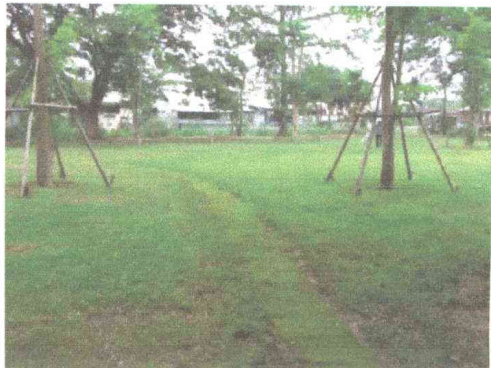
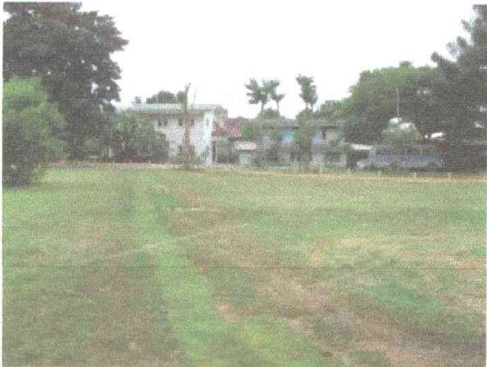
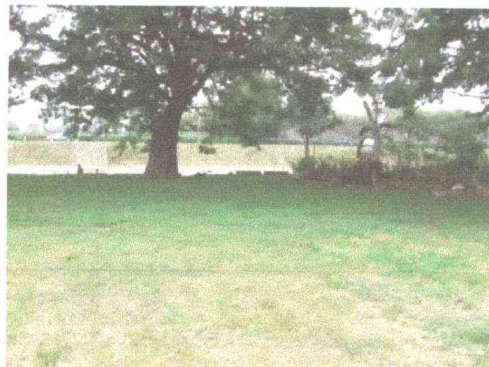
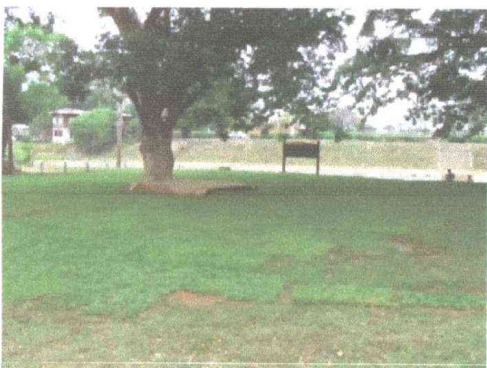
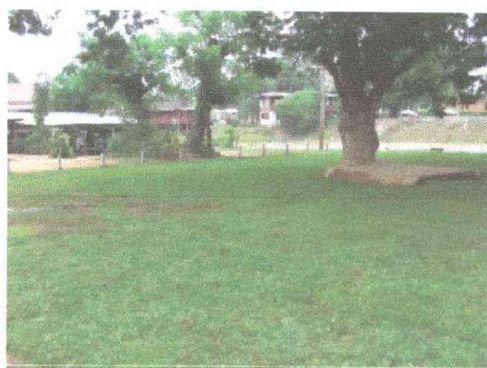
ภายหลังทำการปลูกไม้ยืนต้นประเภทประดู่ป่าและปรับปรุงพื้นที่ปลูกหญ้าธรรมชาติ

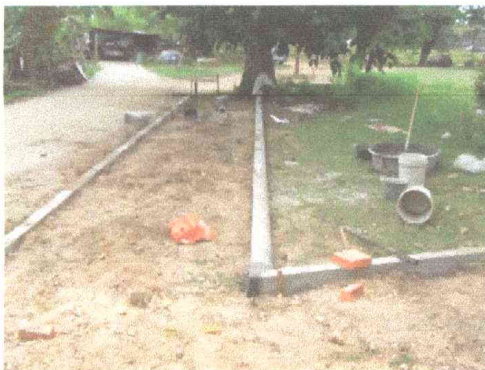
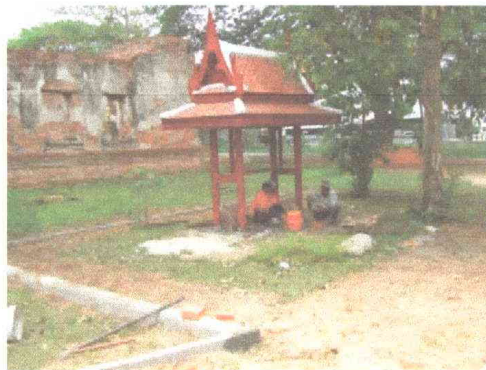
ขณะดำเนินการสร้างงานป้อมและก่อสร้างพื้นทางเดิน

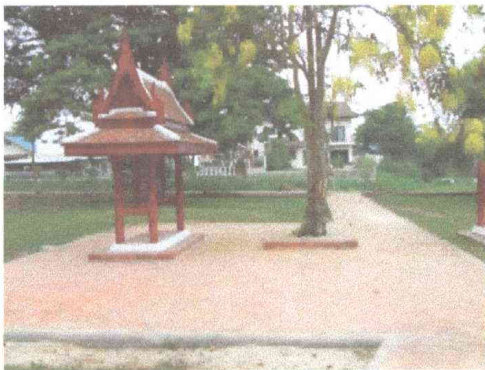
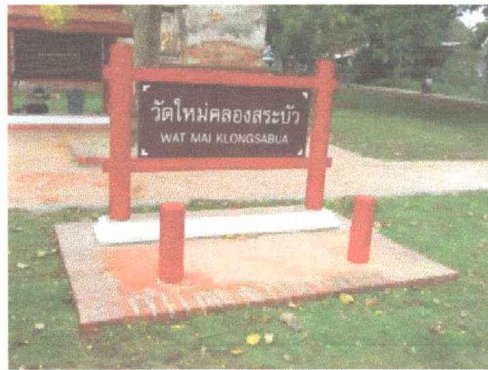
งานป้ายและพื้นทางเดินแล้วเสร็จ

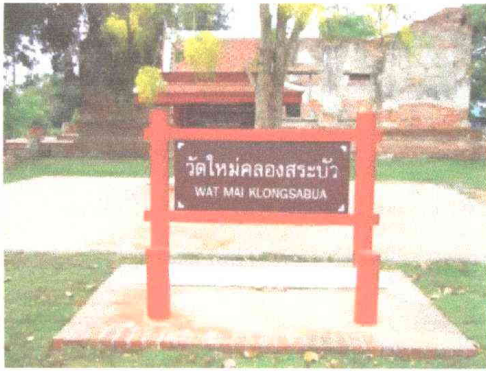
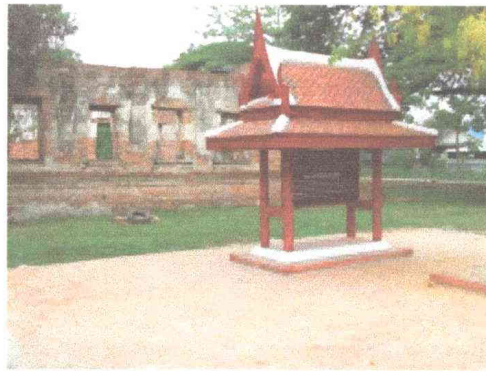
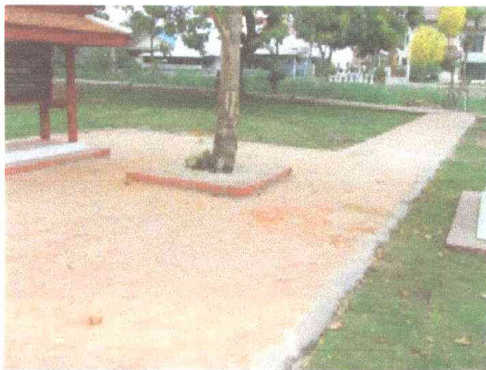
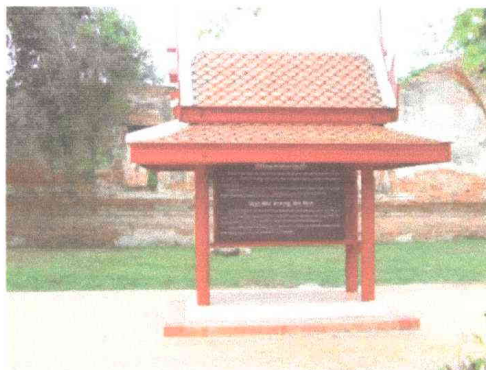
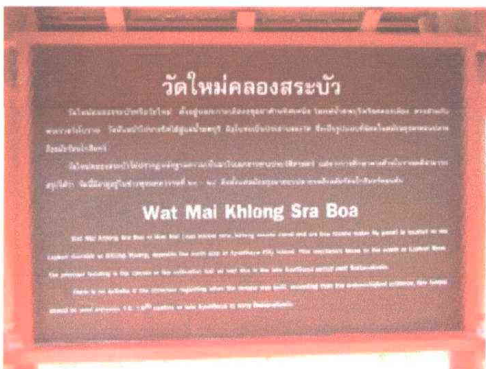
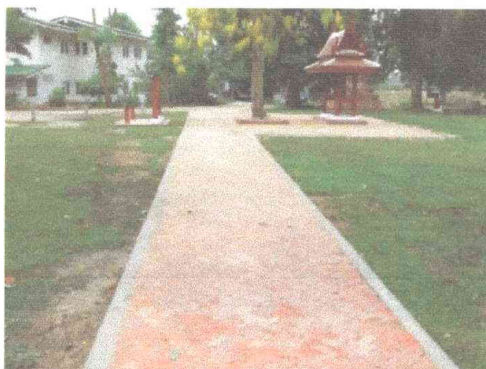
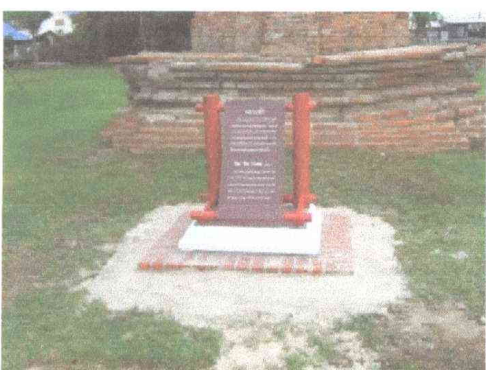
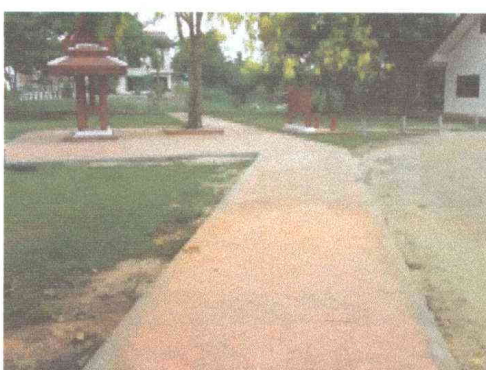
งานป้ายและพื้นทางเดินแล้วเสร็จ

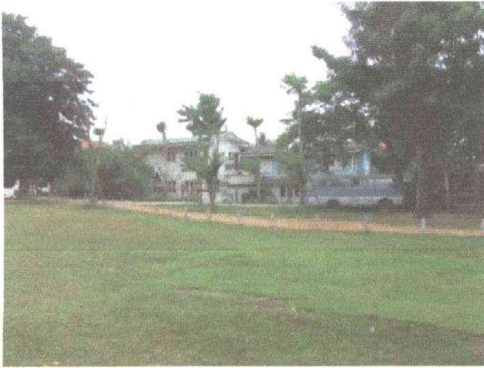
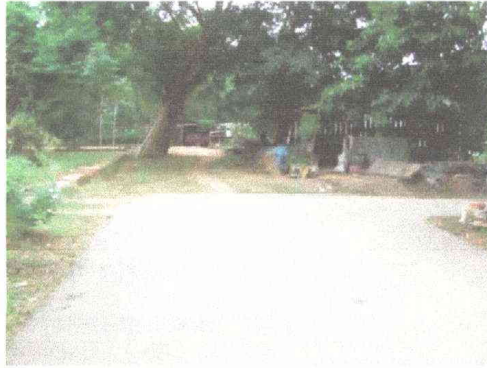
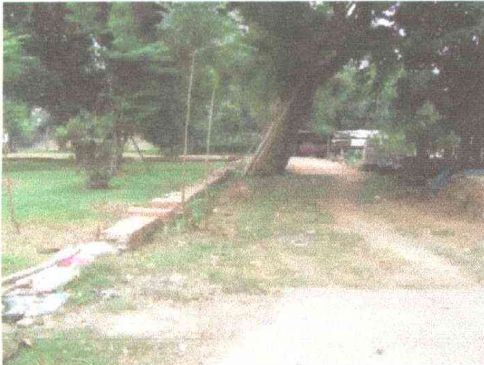
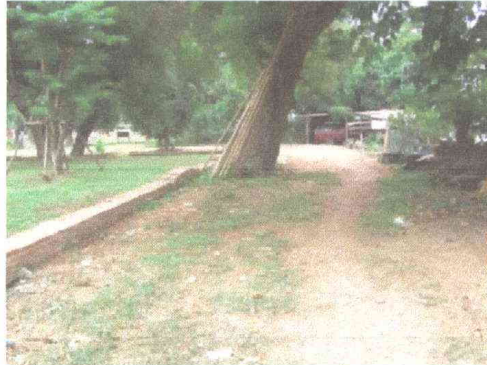
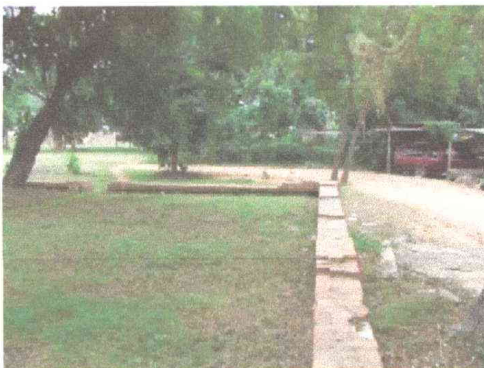
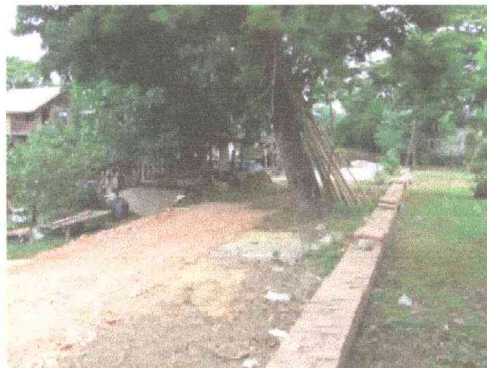
ทำการตรวจสอบอาณาเขตและทำการรื้อถอนอาคารหรือสิ่งก่อสร้างที่ล้ำเข้ามาในเขตโบราณสถาน

EX1) ให้ทำการตรวจสอบอาณาเขตของโบราณสถาน ก่อนทำการรื้อถอนอาคารหรือสิ่งก่อสร้างที่ล้ำเข้ามาในเขตโบราณสถานโดยไม่ได้รับการอนุญาตจากกรมศิลปากร ยกเว้นกรณีที่ไม่ชัดเจนหรือเกิดข้อพิพาทหรือต้องมีการชดเชยค่าเสียหาย ให้อยู่ในดุลยพินิจและการตัดสินใจของทางอุทยานฯ ก่อนที่จะดำเนินการใดๆ
