รายงาน
โครงการฟื้นฟูโบราณสถานอันเนื่องมาจากอุทกภัยปี พ. ศ. 2549

วัดหัตถาวาส
ตำบลท่าวาสกรี อำเภอพระนครศรีอยุธยา จังหวัดพระนครศรีอยุธยา

บริษัท พรอนันท์การช่าง จำกัด

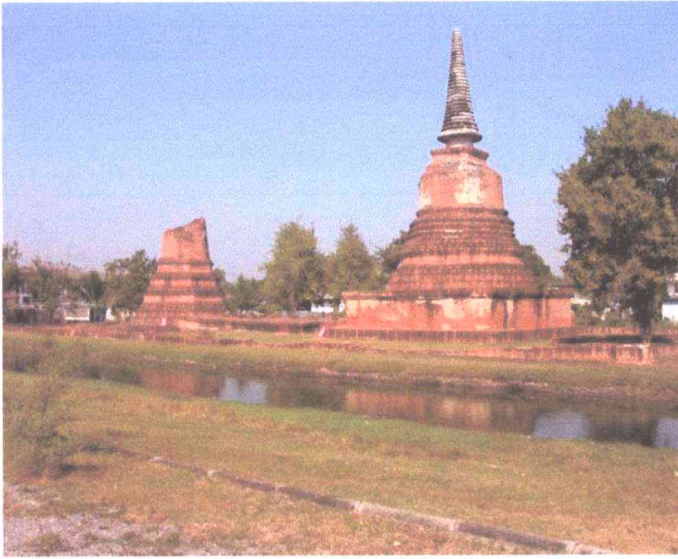
ภาพที่ 1 วัดหิสดาวาส ก่อนดำเนินการบูรณะฯ
ทะเบียนภาพถ่าย : หิสดาวาส - 001

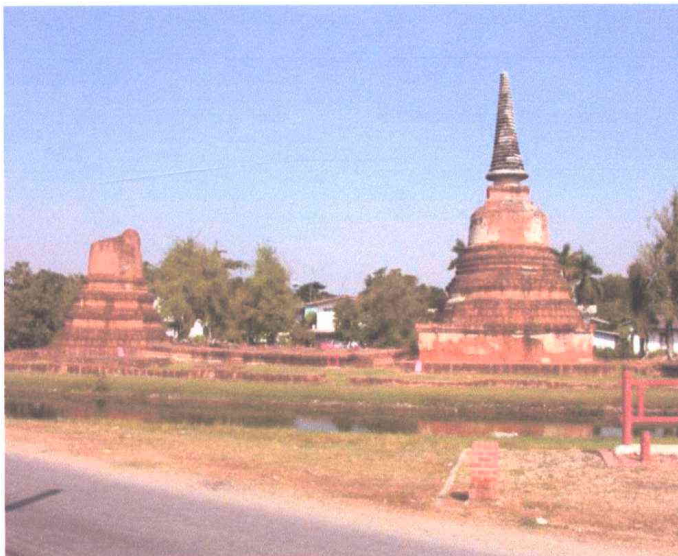
ภาพที่ 2 วัดหิสดาวาส ก่อนดำเนินการบูรณะฯ
ทะเบียนภาพถ่าย : หิสดาวาส - 001

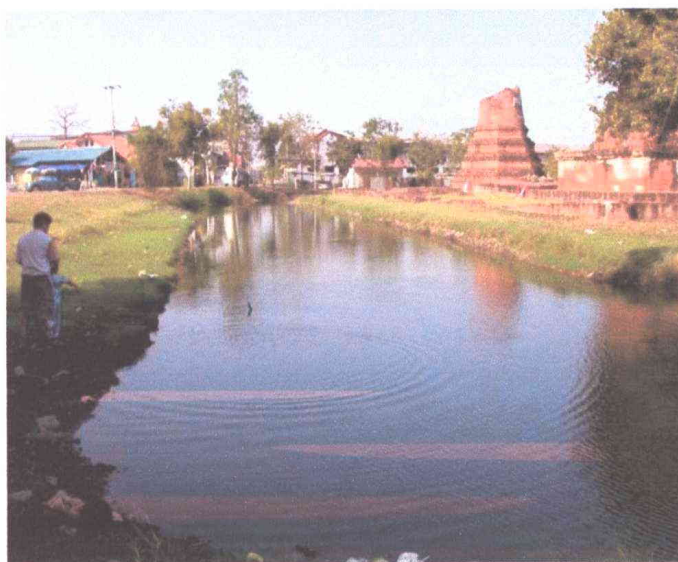
ภาพที่ 3 วัดหิสดาวาส ก่อนดำเนินการบูรณะฯ
ทะเบียนภาพถ่าย : หิสดาวาส - 004

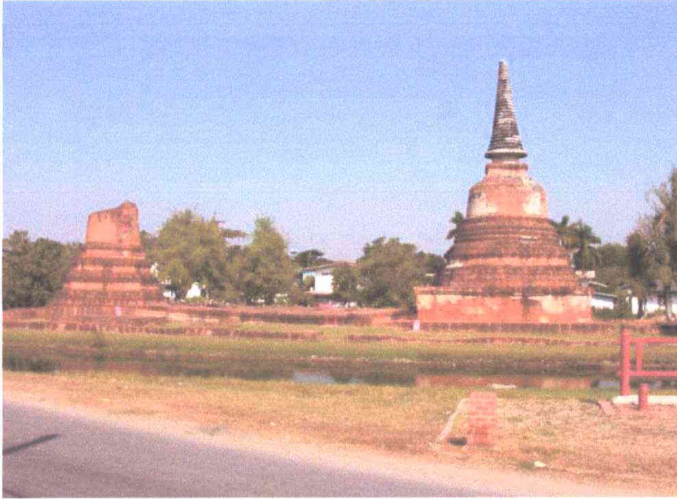
ภาพที่ 4 วัดหัสดาวาส ก่อนดำเนินการบูรณะฯ
ทะเบียนภาพถ่าย : หัสดาวาส - 067

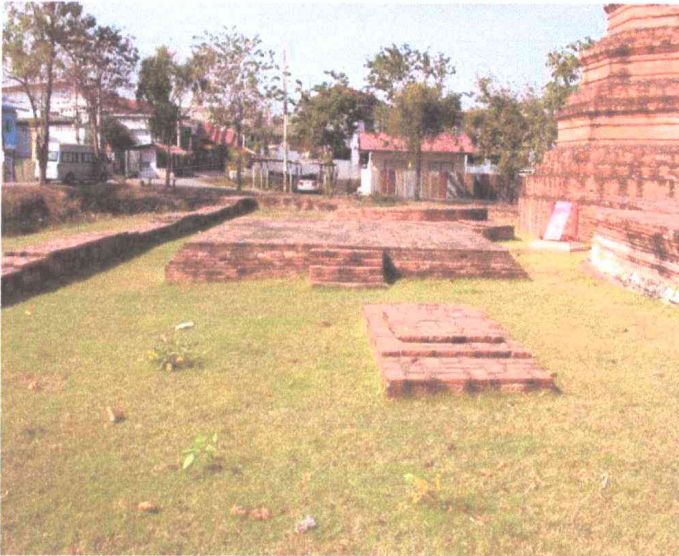
ภาพที่ 22 ฐานอาคารด้านทิศใต้ของวิหาร
ก่อนการบูรณะฯ
ทะเบียนภาพถ่าย : หัสดาวาส - 016

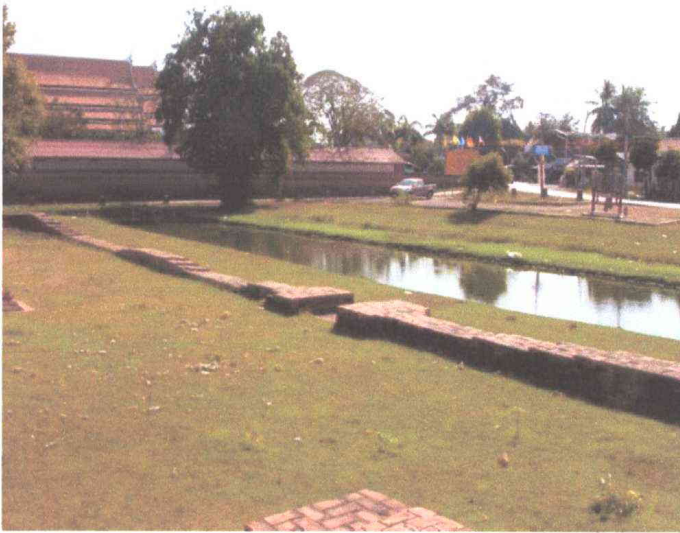
สภาพก่อนดำเนินการบูรณะ แนวอิฐ ส่วนใหญ่ถูกรื้อทำลายและหลุดร่วงอย่างมาก โดยเฉพาะมุมกำแพงด้านทิศตะวันออกเฉียงเหนือ สาเหตุเนื่องมาจากถูกน้ำท่วมขังมาเป็นเวลานาน นอกจากนี้ยังมีวัชพืชและคราบสกปรกปกคลุมอยู่ทั่วบริเวณ

ภาพที่ 24 กำแพงแก้ว ด้านทิศใต้
ก่อนการบูรณะฯ
ทะเบียนภาพถ่าย : หัสดาวาส - 042

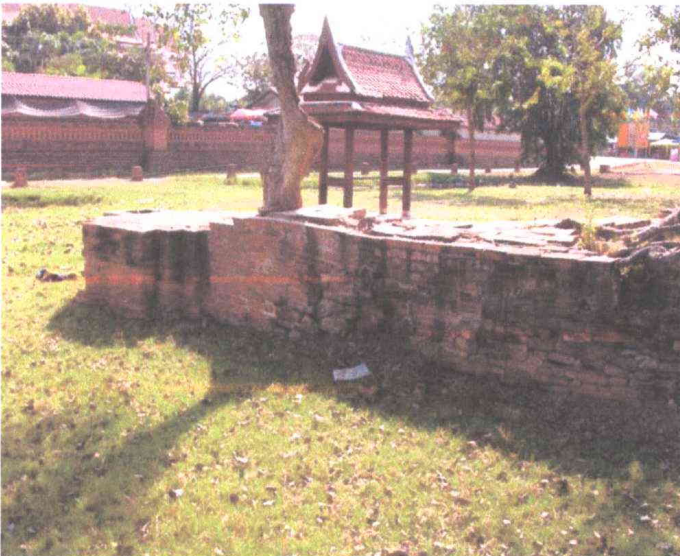
ภาพที่ 28 กำแพงแก้ว ด้านทิศเหนือ
ก่อนการบูรณะฯ
ทะเบียนภาพถ่าย : หัสดาวาส - 052

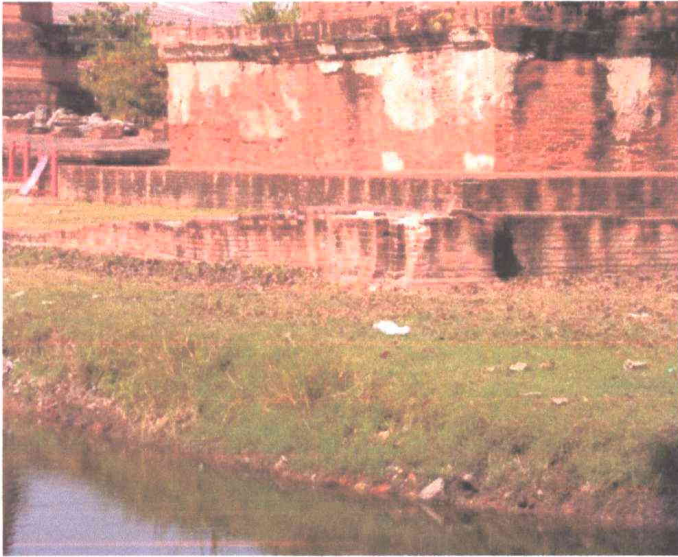
ภาพที่ 30 มุมกำแพงแก้วด้านตะวันออก
เจียงใต้
ก่อนการบูรณะฯ
ทะเบียนภาพถ่าย : หัสดาวาส - 060

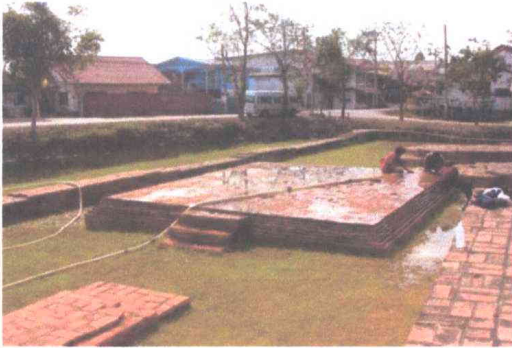
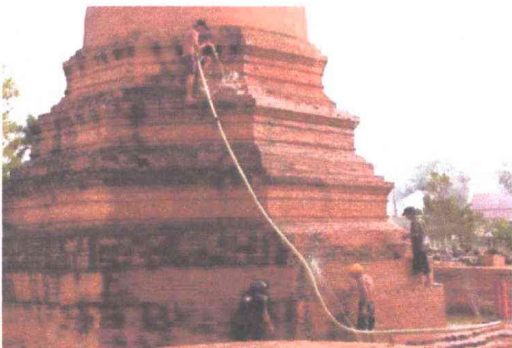
ภาพที่ 31 ดำเนินการขัดล้างโบราณสถาน
ทะเบียนภาพถ่าย: วัดหัตถดาวาส - 074

ภาพที่ 32 ดำเนินการขัดล้างโบราณสถาน
ทะเบียนภาพถ่าย: วัดหัตถดาวาส - 075

ภาพที่ 33 ดำเนินการขัดล้างโบราณสถาน
ทะเบียนภาพถ่าย: วัดหัตถดาวาส - 093

ภาพที่ 34 ดำเนินการขัดล้างโบราณสถาน
ทะเบียนภาพถ่าย: วัดหัตถดาวาส - 089

เนื่องจากโบราณสถานถูกน้ำท่วมขังมาเป็นเวลานานทำให้เกิดคราบสกปรกติดอยู่ที่ผิวอิฐ มีความสูงจากระดับพื้นโบราณสถานโดยเฉลี่ยประมาณ 0.80 เมตร นอกจากนี้โบราณสถานบางแห่งยังมีวัชพืชขึ้นปกคลุม จึงดำเนินการบูรณะด้วยการใช้น้ำสะอาดและแปรงขนอ่อนขัดล้างทำความสะอาด รวมทั้งได้ดำเนินการขุดลอกคูน้ำใหม่เนื่องจากในปัจจุบันมีเศษขยะจำนวนมากถูกพัดพามารวมกันเมื่อครั้งที่เกิดน้ำท่วมและที่เกิดจากการทิ้งขยะของชาวบ้านภายในพื้นที่

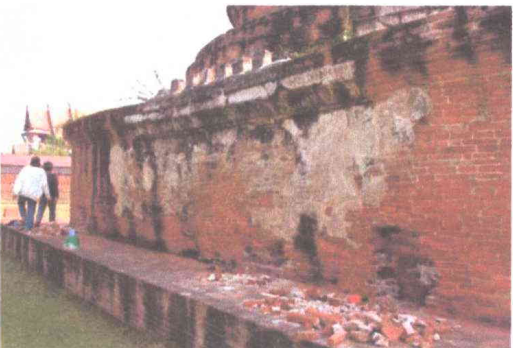
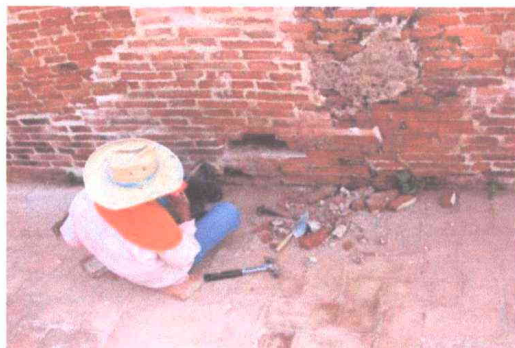
ภาพที่ 37 ก่ออิฐเสริม ฐานเชิงของเจดีย์ฐานสี่เหลี่ยมทรงสูง
ทะเบียนภาพถ่าย: วัดหัตถดาต - 108

ภาพที่ 38 ก่ออิฐเสริม ฐานเชิงของเจดีย์ฐานสี่เหลี่ยมทรงสูง
ทะเบียนภาพถ่าย: วัดหัตถดาต - 71

ภาพที่ 39 ก่ออิฐเสริม ฐานเชิงของเจดีย์ฐานสี่เหลี่ยมทรงสูง
ทะเบียนภาพถ่าย: วัดหัตถดาต - 72

ภาพที่ 40 ก่ออิฐเสริม ฐานเชิงของเจดีย์ฐานสี่เหลี่ยมทรงสูง
ทะเบียนภาพถ่าย: วัดหัตถดาต - 72

สำหรับโบราณสถานบางแห่งมีการเสื่อมสภาพของอิฐและปูนที่ใช้ก่อทำให้แนวอิฐหลุดร่วงจากตัวโบราณสถาน โดยเฉพาะบริเวณฐานเชิงของเจดีย์ฐานสี่เหลี่ยมทรงสูง และแนวกำแพงแก้วซึ่งก่อสูงจากของเดิมประมาณ 0.25 เมตร ดำเนินการบูรณะด้วยการสกัดอิฐเดิมที่เสื่อมสภาพออกแล้วก่ออิฐใหม่เสริมโดยยึดขนาดและรูปแบบเดิม (อิฐที่ใช้มีขนาด กว้าง 15 เซนติเมตร ยาว 30 เซนติเมตร หนา 5 เซนติเมตร) แล้วยาแนวด้วยปูนขาวหมัก (ปูนขาว : ปูนซีเมนต์ขาว : ทรายหยาบ 4:1:8)

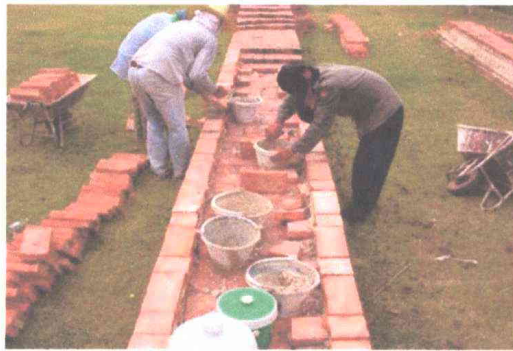
ภาพที่ 41 ก่ออิฐเสริม กำแพงแก้ว ด้านตะวันออก
ทะเบียนภาพถ่าย: วัดหัสตาวาส - 231

ภาพที่ 42 ก่ออิฐเสริม กำแพงแก้ว ด้านตะวันออก
ทะเบียนภาพถ่าย: วัดหัสตาวาส - 232

ภาพที่ 43 ก่ออิฐเสริม กำแพงแก้ว ด้านตะวันออก
ทะเบียนภาพถ่าย: วัดหัสตาวาส - 211

ภาพที่ 44 ก่ออิฐเสริม กำแพงแก้ว ด้านตะวันออก
ทะเบียนภาพถ่าย: วัดหัสตาวาส - 213

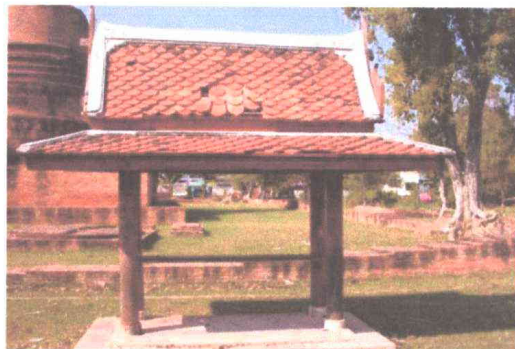
ภาพที่ 56 ซุ้มป้ายบรรยาย ก่อนการบูรณะ
ทะเบียนภาพถ่าย: วัดหิंसดาวาส - 053

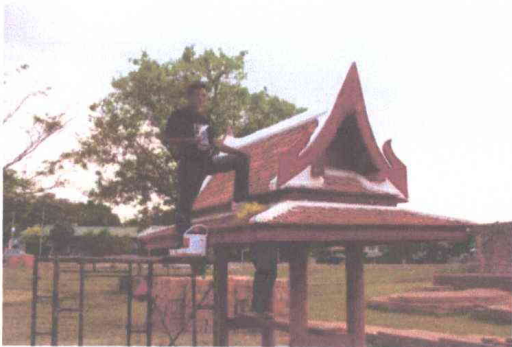
ภาพที่ 57 ซุ้มป้ายบรรยาย ขณะทำการบูรณะ
ทะเบียนภาพถ่าย: วัดหิंसดาวาส - 197

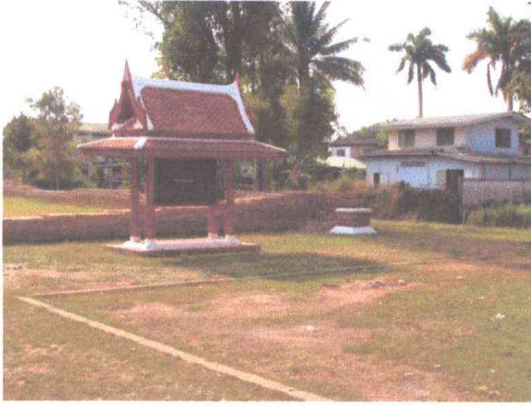
ภาพที่ 59 ซุ้มป้ายบรรยาย หลังการบูรณะ
ทะเบียนภาพถ่าย: วัดห้วยดากวาส - 259

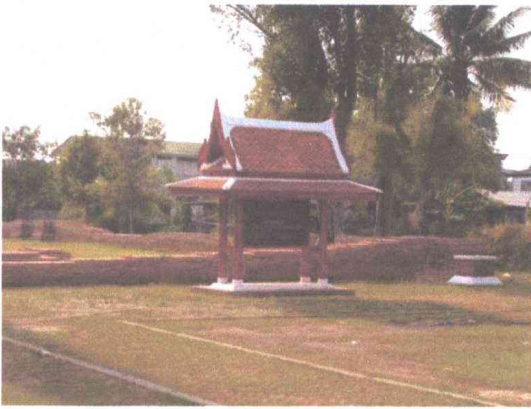
ภาพที่ 60 ซุ้มป้ายบรรยาย หลังการบูรณะ
ทะเบียนภาพถ่าย: วัดห้วยดากวาส - 400

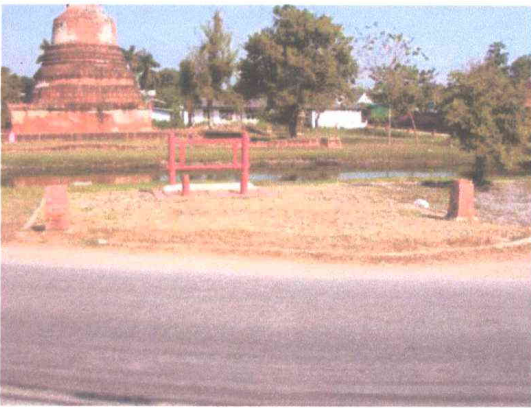
ภาพที่ 61 ป้ายโบราณสถาน ก่อนการบูรณะ
ทะเบียนภาพถ่าย: วัดห้วยดากวาส - 063

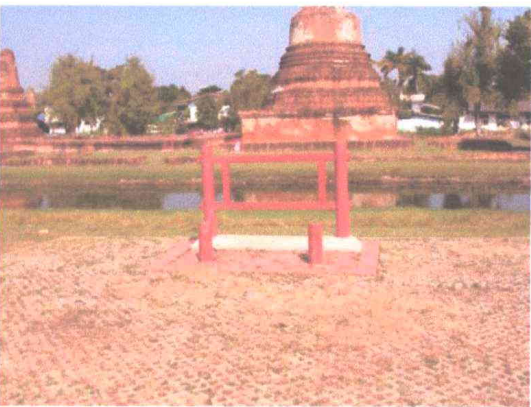
ภาพที่ 62 ป้ายโบราณสถาน ก่อนการบูรณะ
ทะเบียนภาพถ่าย: วัดห้วยดากวาส - 062

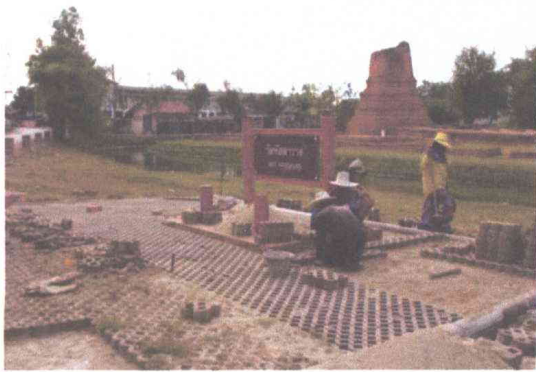
ภาพที่ 63 ขณะดำเนินการบูรณะป้ายโบราณสถาน
ทะเบียนภาพถ่าย: วัดหัสตาวาส - 187

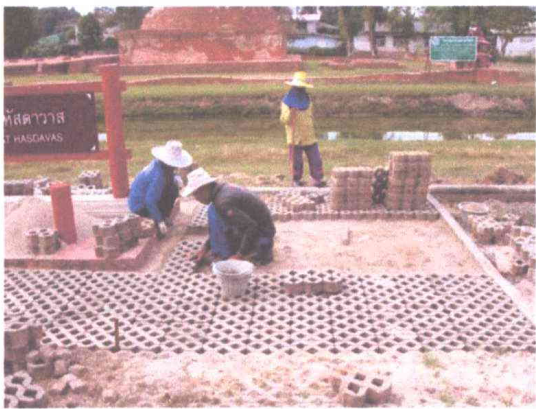
ภาพที่ 64 ขณะดำเนินการบูรณะป้ายโบราณสถาน
ทะเบียนภาพถ่าย: วัดหัสตาวาส - 186

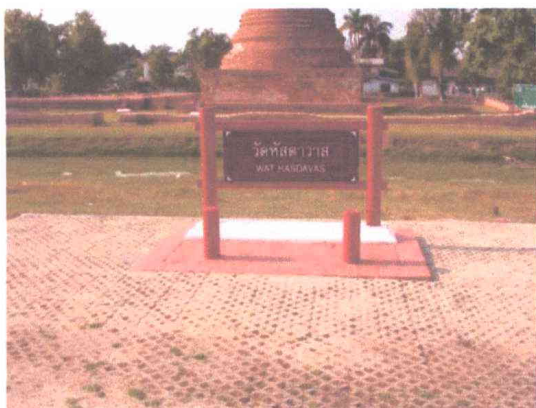
ภาพที่ 65 ป้ายโบราณสถาน หลังการบูรณะ
ทะเบียนภาพถ่าย: วัดหัสตาวาส - 360

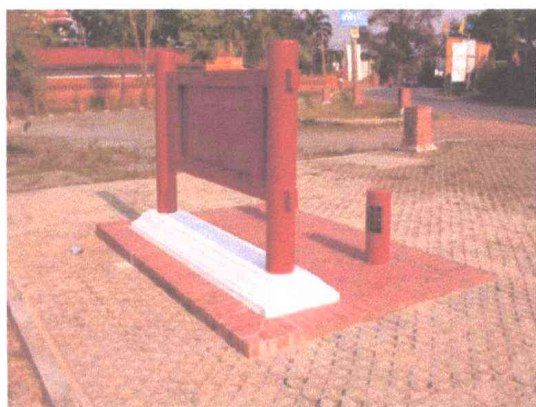
ภาพที่ 66 ป้ายโบราณสถาน หลังการบูรณะ
ทะเบียนภาพถ่าย: วัดหัสตาวาส - 372

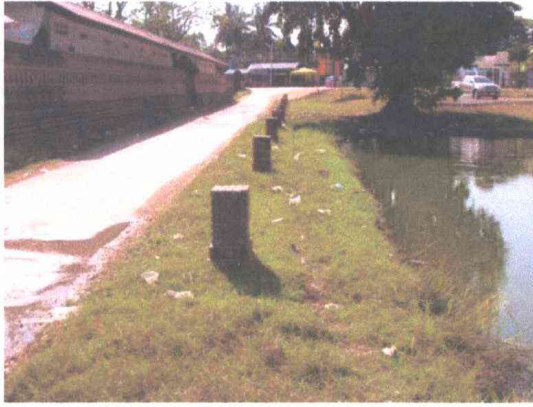
ภาพที่ 67 เสาหลักก่ออิฐ ก่อนการบูรณะ
ทะเบียนภาพถ่าย: วัดหัสตาวาส - 056

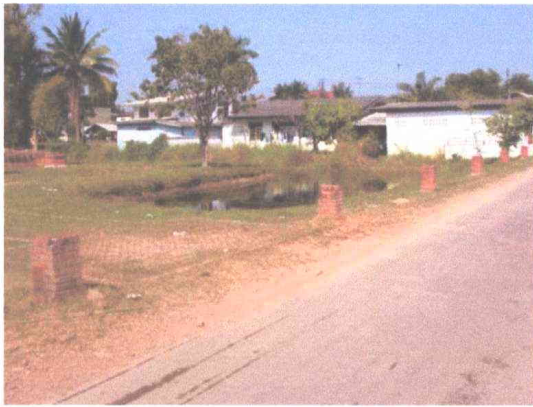
ภาพที่ 68 เสาหลักก่ออิฐ ก่อนการบูรณะ
ทะเบียนภาพถ่าย: วัดหัสตาวาส - 057

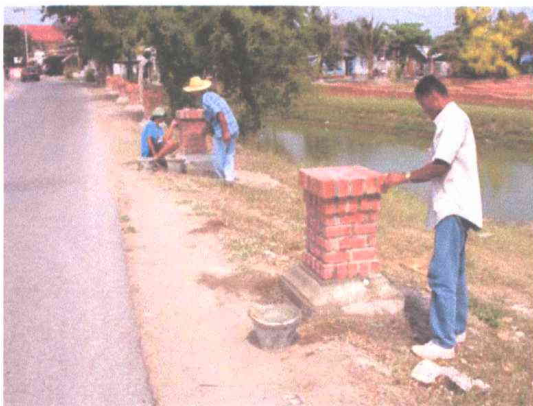
ภาพที่ 69 ขณะทำการบูรณะ เสาหลักก่ออิฐ
ทะเบียนภาพถ่าย: วัดหัสตาวาส - 215

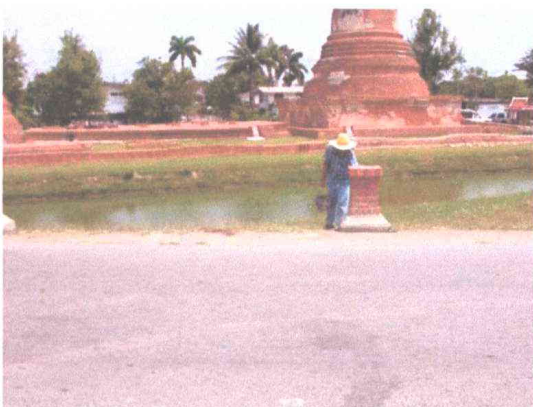
ภาพที่ 70 ขณะทำการบูรณะ เสาหลักก่ออิฐ
ทะเบียนภาพถ่าย: วัดหัสตาวาส - 230

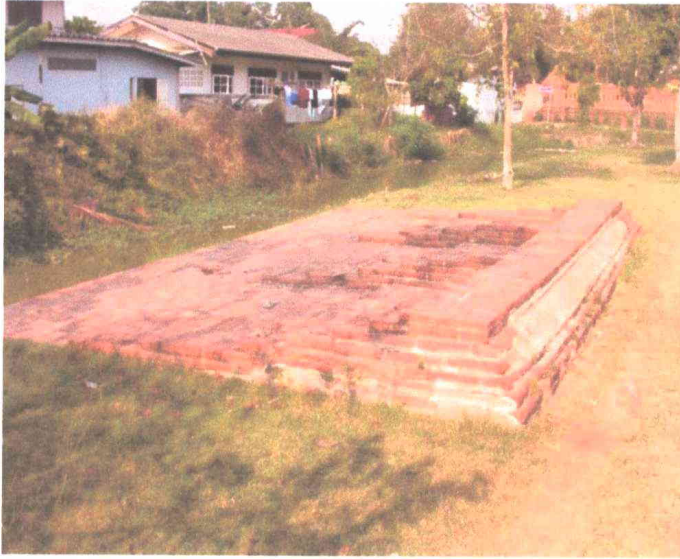
ภาพที่ 97 ฐานอาคาร ด้านนอกกำแพงแก้ว
ภายหลังการบูรณะ
ทะเบียนภาพถ่าย : หัสดาวาส - 355

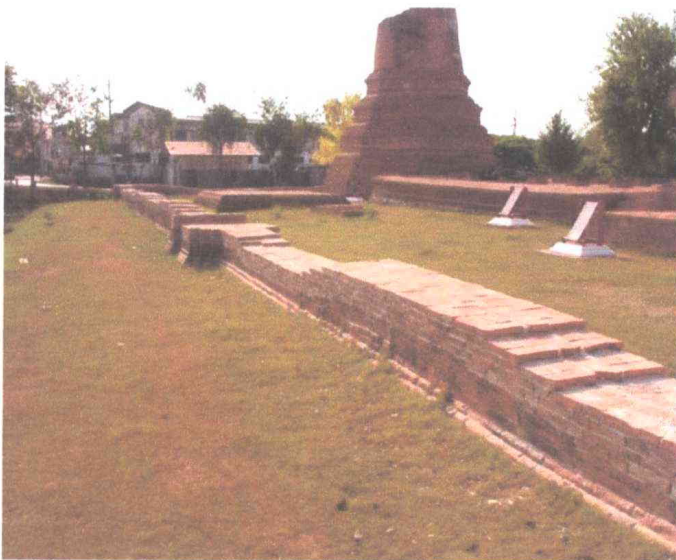
ภาพที่ 98 กำแพงแก้ว ด้านใต้
ภายหลังการบูรณะ
ทะเบียนภาพถ่าย : หัสดาวาส - 275

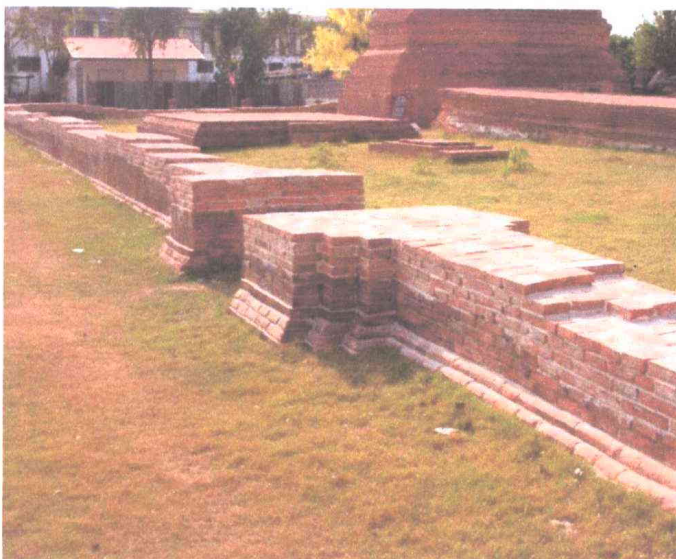
ภาพที่ 99 ประตูทางเข้า บริเวณกำแพงแก้ว
ด้านใต้
ภายหลังการบูรณะ
ทะเบียนภาพถ่าย : หัสดาวาส - 276

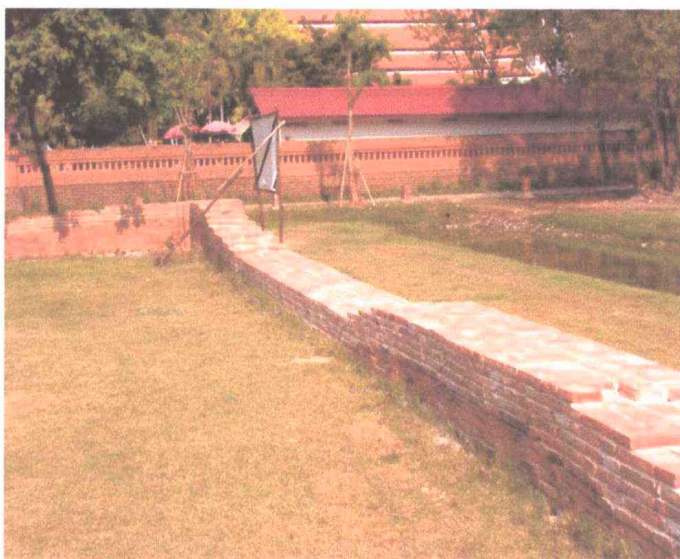
ภาพที่ 100 กำแพงแก้ว ด้านใต้
ภายหลังจากการบูรณะ
ทะเบียนภาพถ่าย : หัสดาวาส - 282

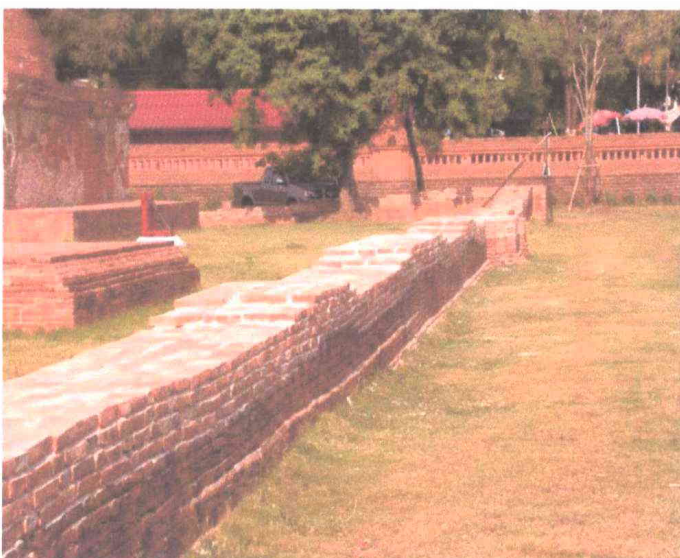
ภาพที่ 101 กำแพงแก้ว ด้านใต้
ภายหลังจากการบูรณะ
ทะเบียนภาพถ่าย : หัสดาวาส - 289

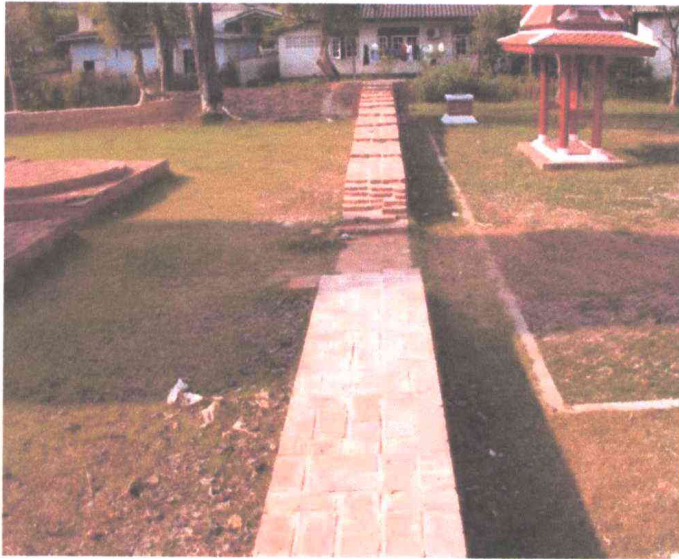
ภาพที่ 103 กำแพงแก้ว ด้านตะวันออก
ภายหลังการบูรณะ
ทะเบียนภาพถ่าย : หัสดาวาส - 352

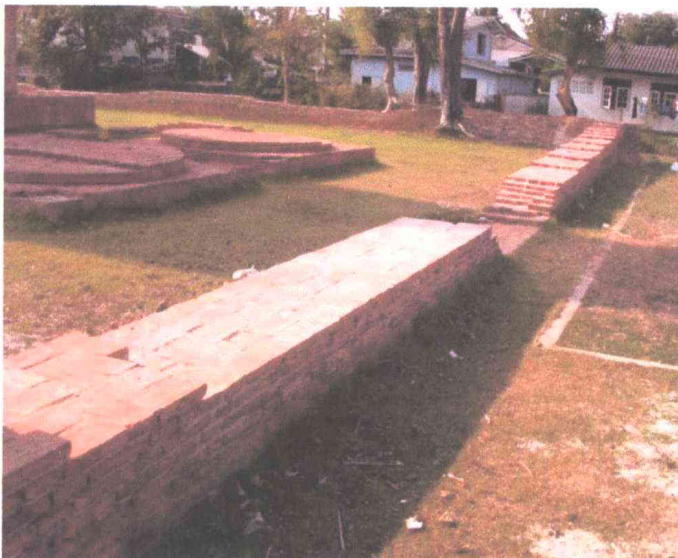
ภาพที่ 104 กำแพงแก้ว ด้านตะวันออก
ภายหลังการบูรณะ
ทะเบียนภาพถ่าย : หัสดาวาส - 315

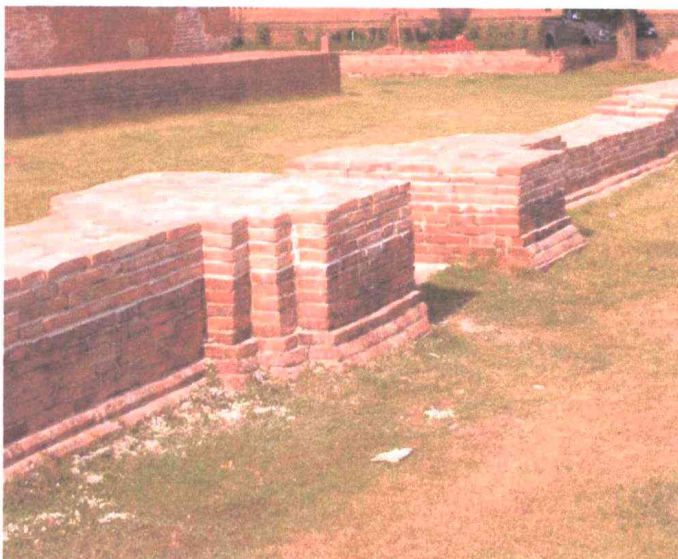
ภาพที่ 105 ประตูทางเข้า บริเวณกำแพงแก้ว
ด้านใต้ ภายหลังการบูรณะ
ทะเบียนภาพถ่าย : หัสดาวาส - 290
