รายงานการบูรณะและปรับปรุงภูมิทัศน์โบราณสถานวัดพุทธโฆศาราม
ตำบลสำเภาล้อม อำเภอพระนครศรีอยุธยา จ.พระนครศรีอยุธยา
ปีงบประมาณ 2541

สำนักงานโบราณคดีและพิพิธภัณฑสถานแห่งชาติที่ 3
พระนครศรีอยุธยา

ห้างหุ้นส่วนจำกัด สรศักดิ์ก่อสร้าง

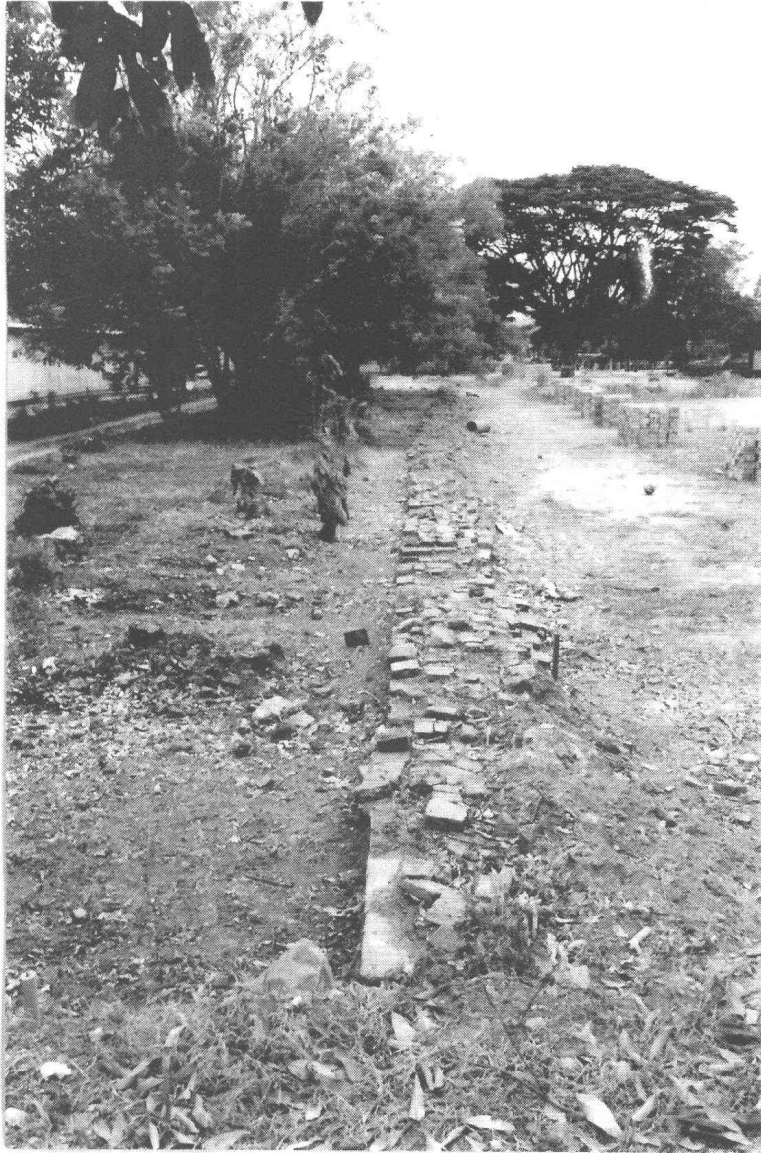
รูปที่ 2 แนวกำแพงแก้วทิศใต้ สภาพก่อนการขุดแต่ง
(ถ่ายจากทิศตะวันตก)
(ฟิล์ม 2/22)

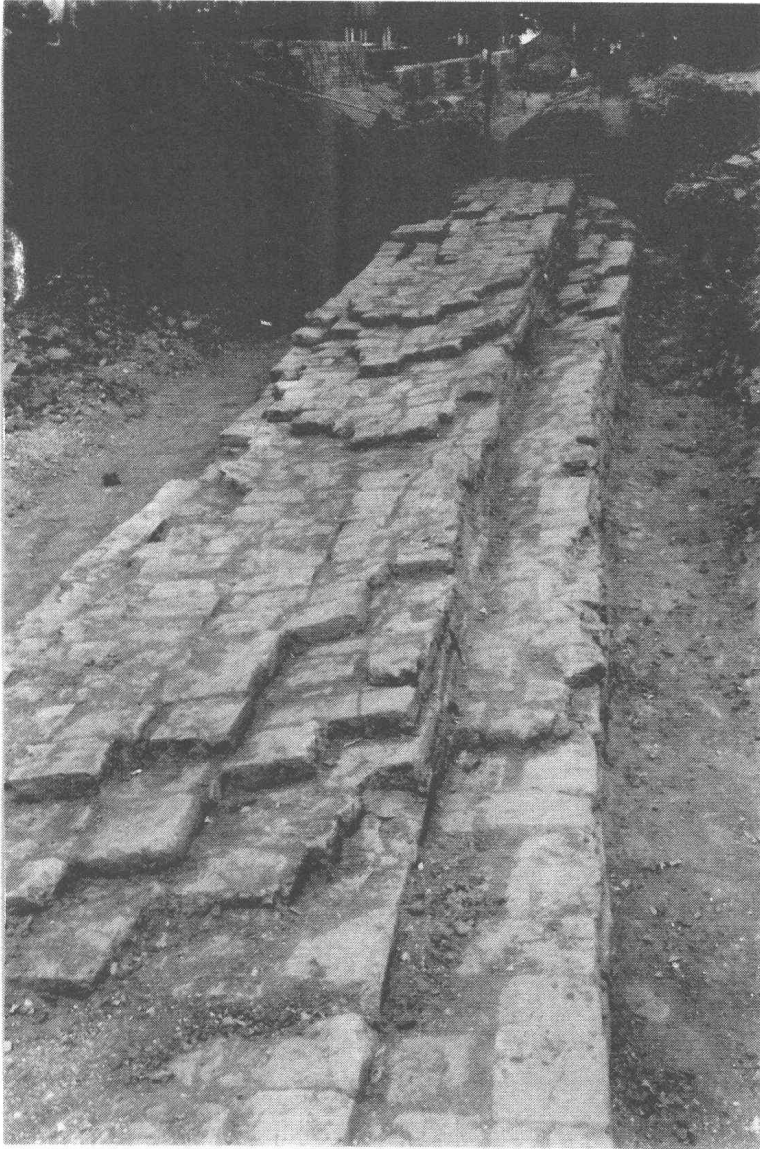
รูปที่ 4 แนวกำแพงแก้วทิศใต้ หลังการขุดแต่ง
(ถ่ายจากทิศตะวันออก)
(ฟิล์ม 5/1)

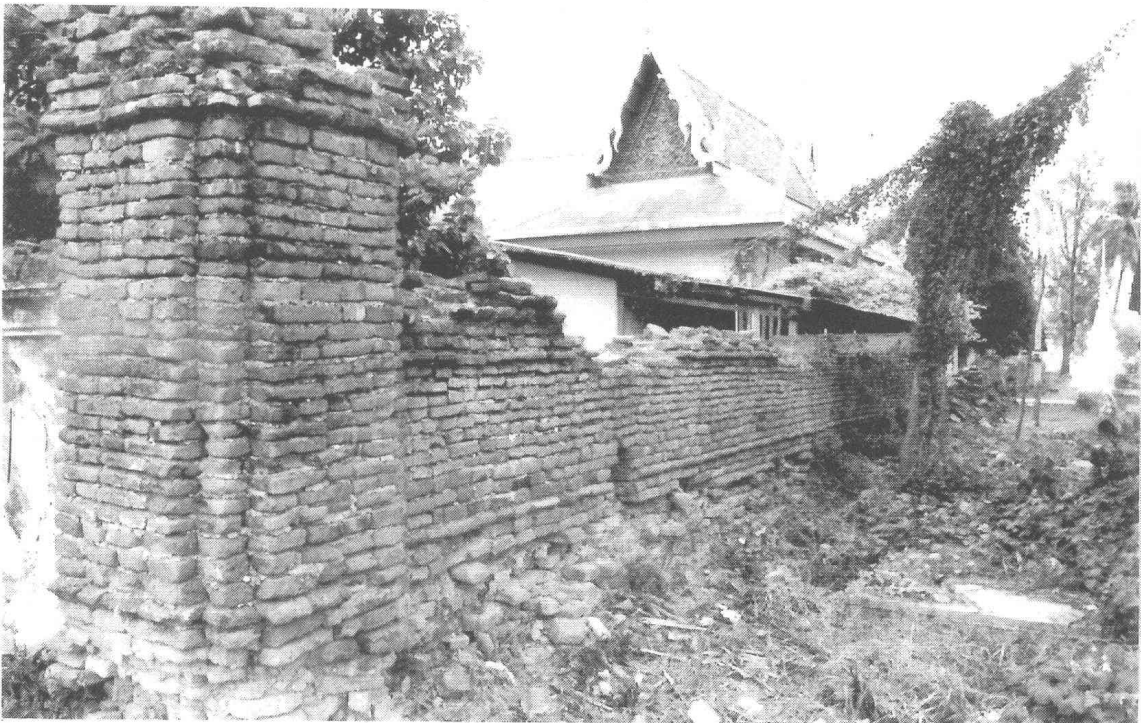
รูปที่ 8 แนวกำแพงแก้วทิศตะวันตกด้านนอก สภาพก่อนการบูรณะ
(ถ่ายจากทิศเหนือ)
(ฟิล์ม 5/16)

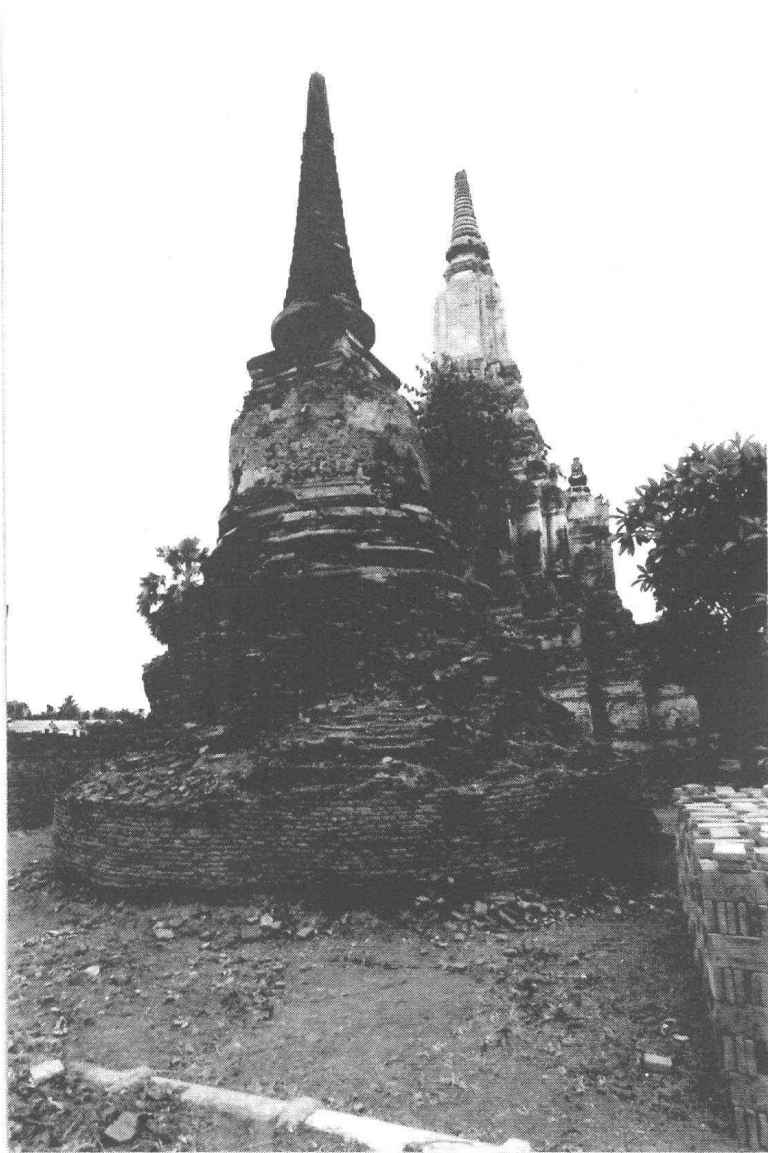
รูปที่ 15 เจดีย์หมายเลข 5 สภาพก่อนการบูรณะ
ด้านทิศตะวันตก
(ฟิล์ม 2/33)

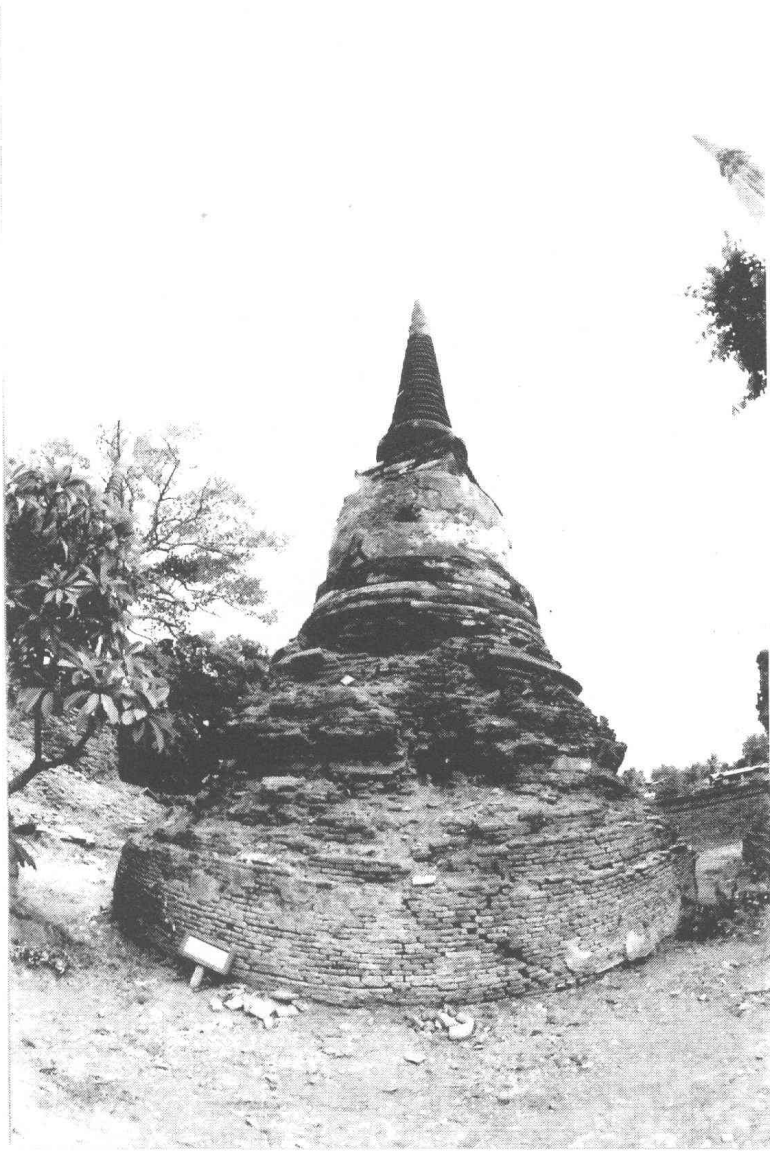
รูปที่ 16 เจดีย์รายนหมายเลข 5 สภาพก่อนการบูรณะ
ด้านทิศใต้
(ฟิล์ม 4/7)

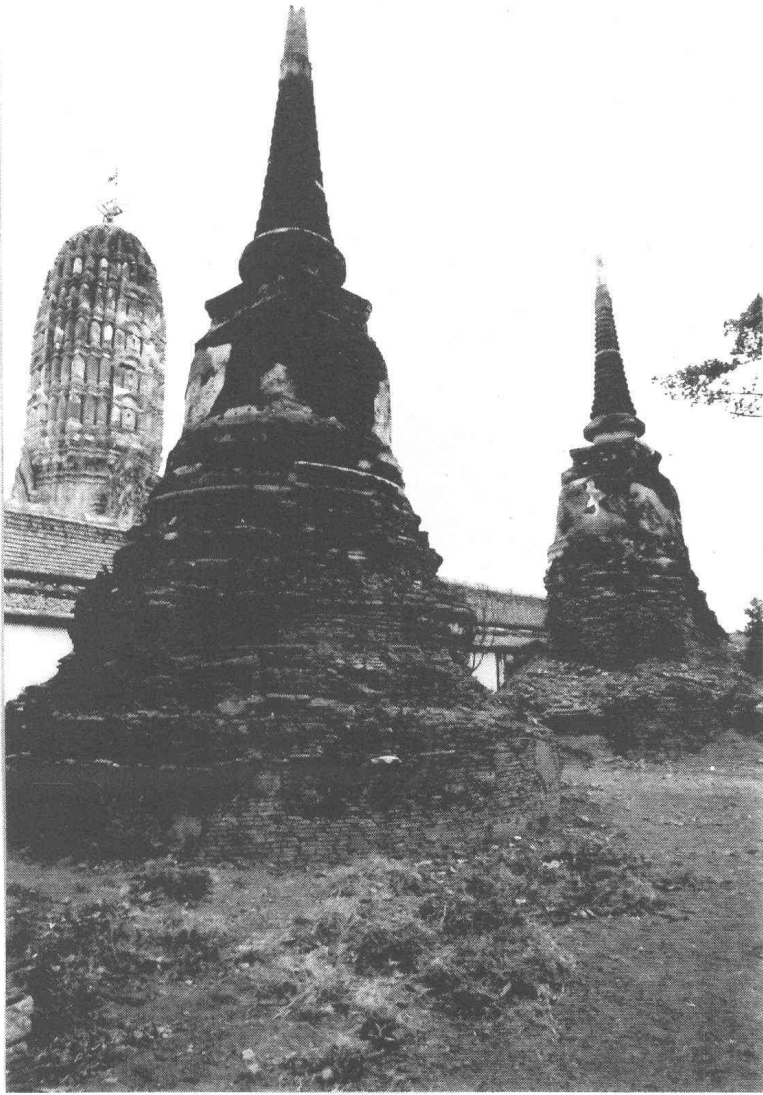
รูปที่ 17 เจดีย์รายหมายเลข 4-5 สภาพก่อนการบูรณะ
ด้านทิศตะวันออก
(ฟิล์ม 2/35)

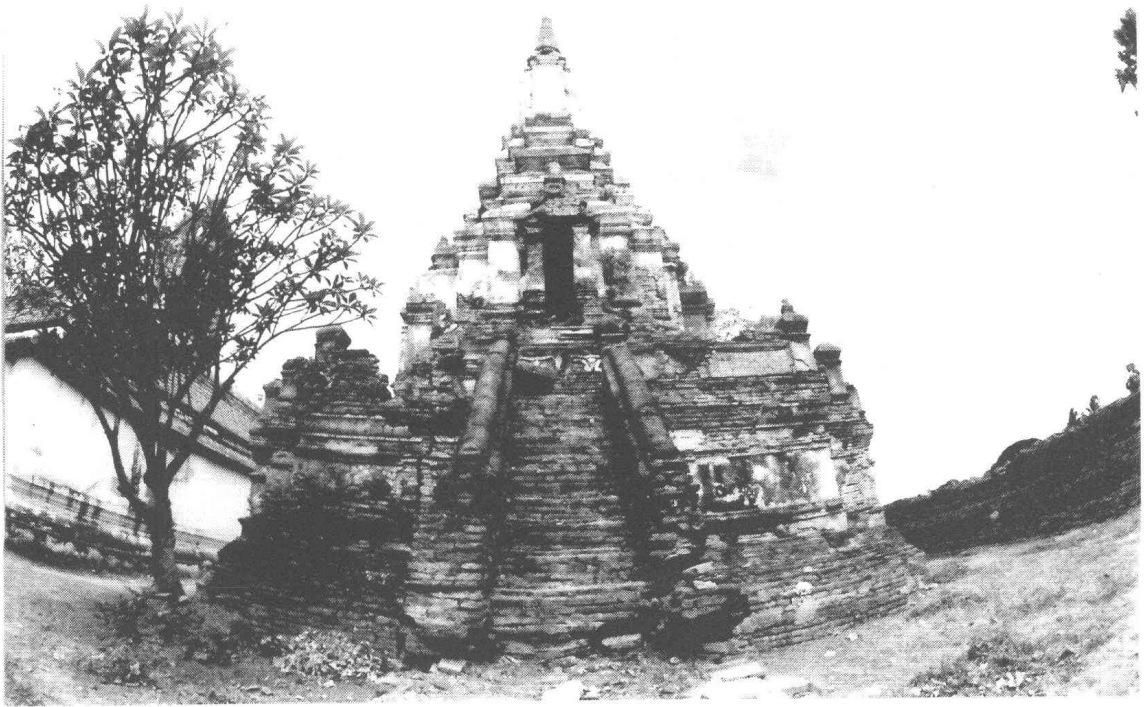
รูปที่ 18 เจดีย์รายหมายเลข 6 สภาพก่อนการบูรณะ
ด้านทิศตะวันออก
(ฟิล์ม 4/2)

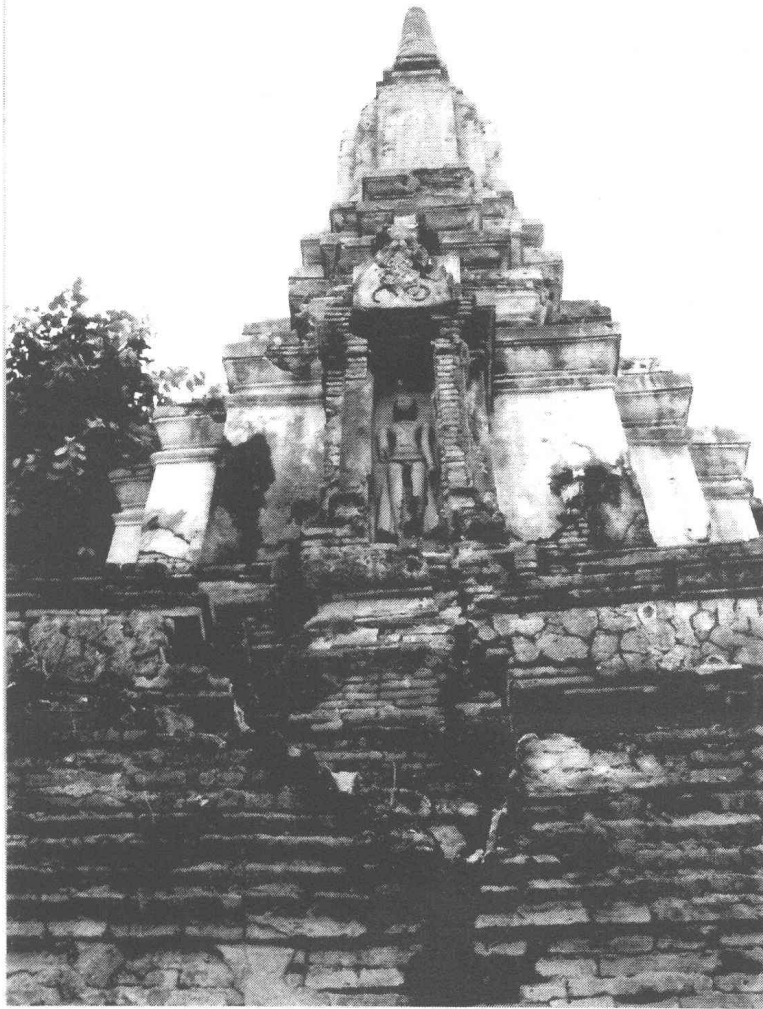
รูปที่ 19 เจดีย์รายนหมายเลข 6 สภาพก่อนการบูรณะ
ด้านทิศใต้
(ฟิล์ม 3/35)

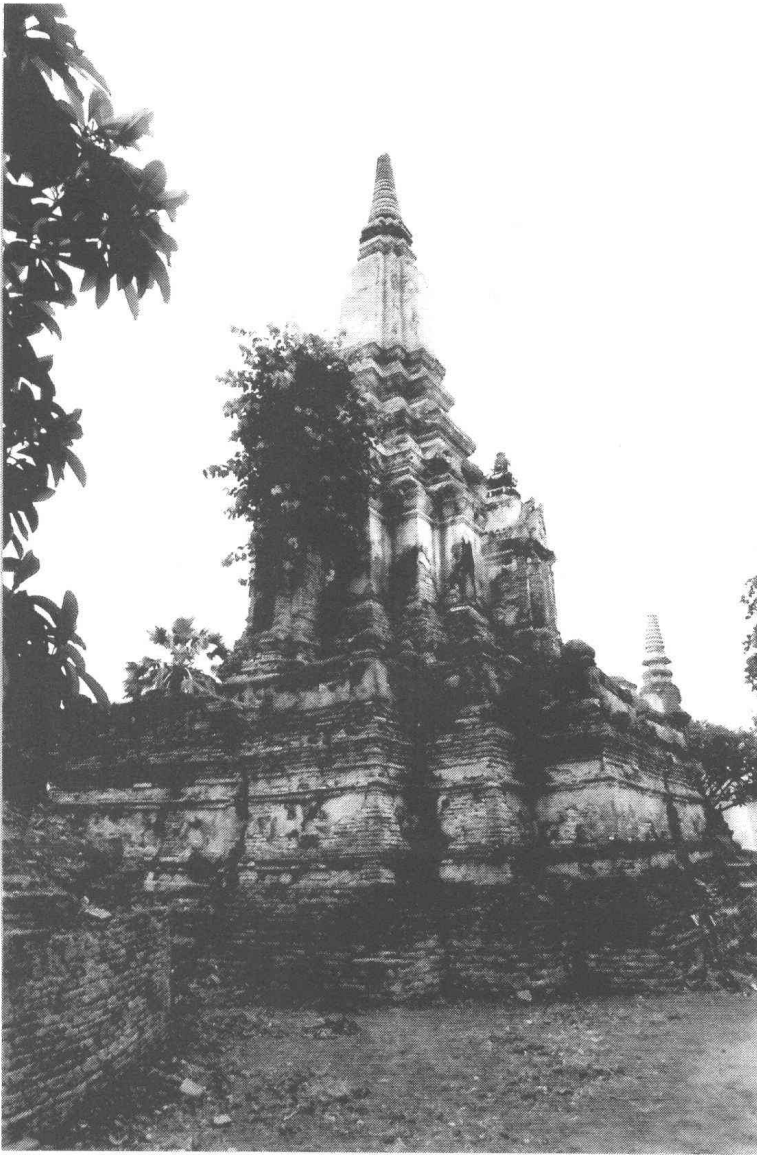
รูปที่ 20 เจดีย์รายหมายเลข 6 สภาพก่อนการบูรณะ
ด้านทิศใต้
(ฟิล์ม 3/7)

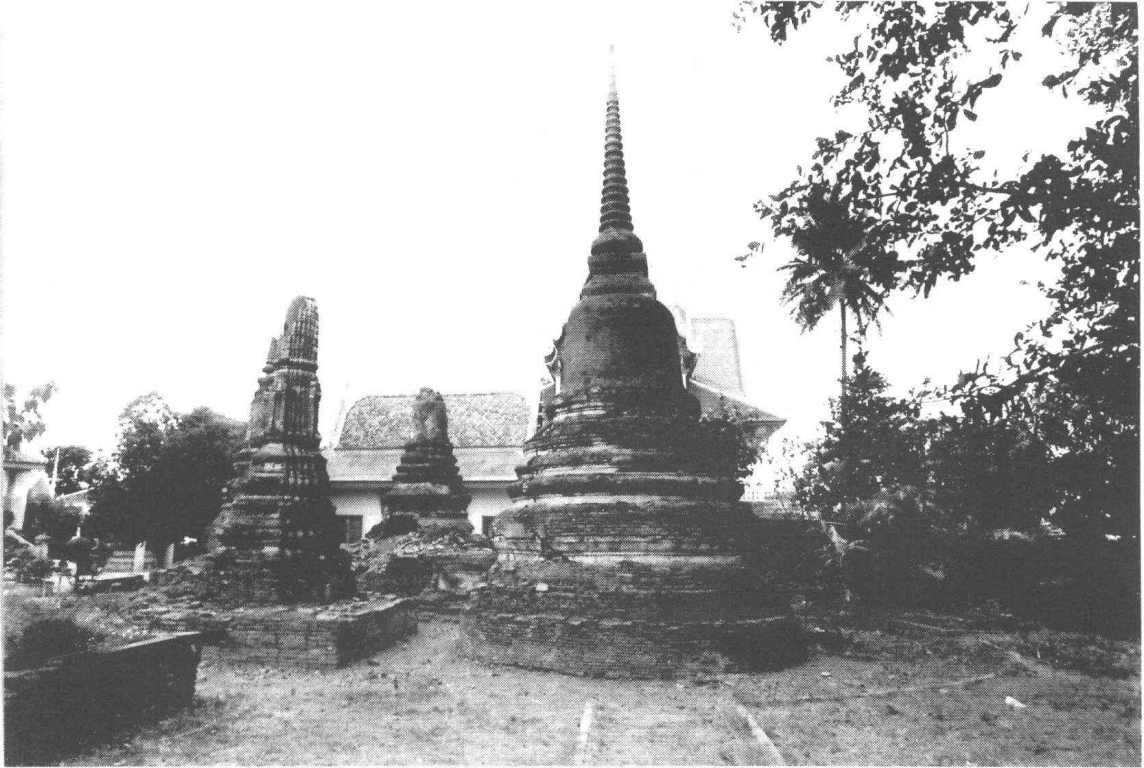
รูปที่ 22 เจดีย์หมายเลข 16-17 สภาพก่อนการบูรณะ
ด้านทิศตะวันออก
(ฟิล์ม 2/25)

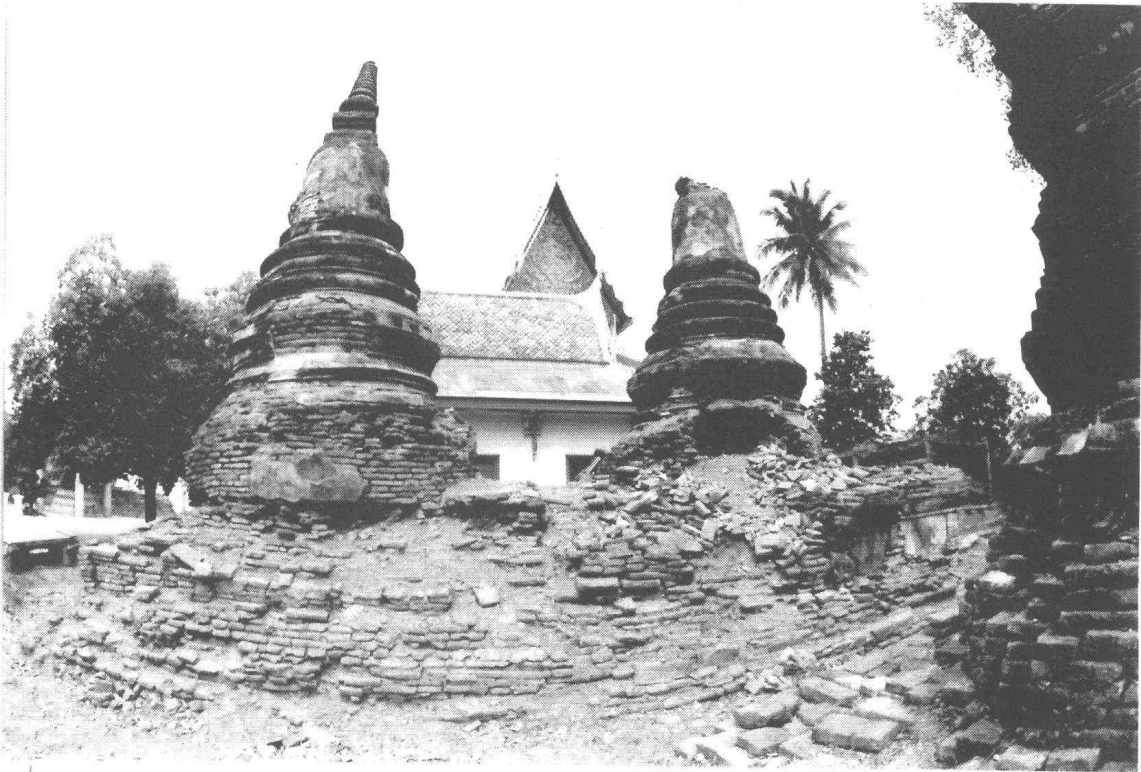
รูปที่ 24 เจดีย์รายหมายเลข 18-19 สภาพก่อนการบูรณะ
ด้านทิศตะวันออก
(ฟิล์ม 4/8)

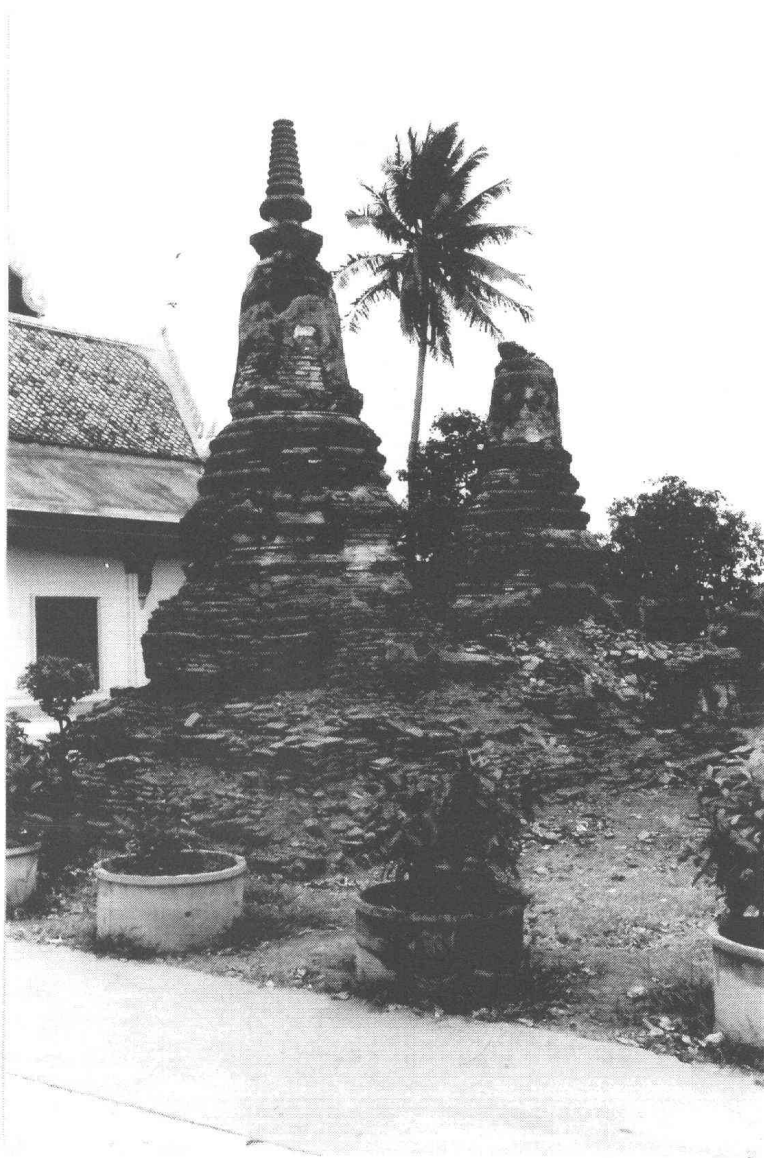
รูปที่ 25 เจดีย์รายหมายเลข 18-19 สภาพก่อนการบูรณะ
ด้านทิศตะวันออกเฉียงใต้
(ฟิล์ม 2/23)

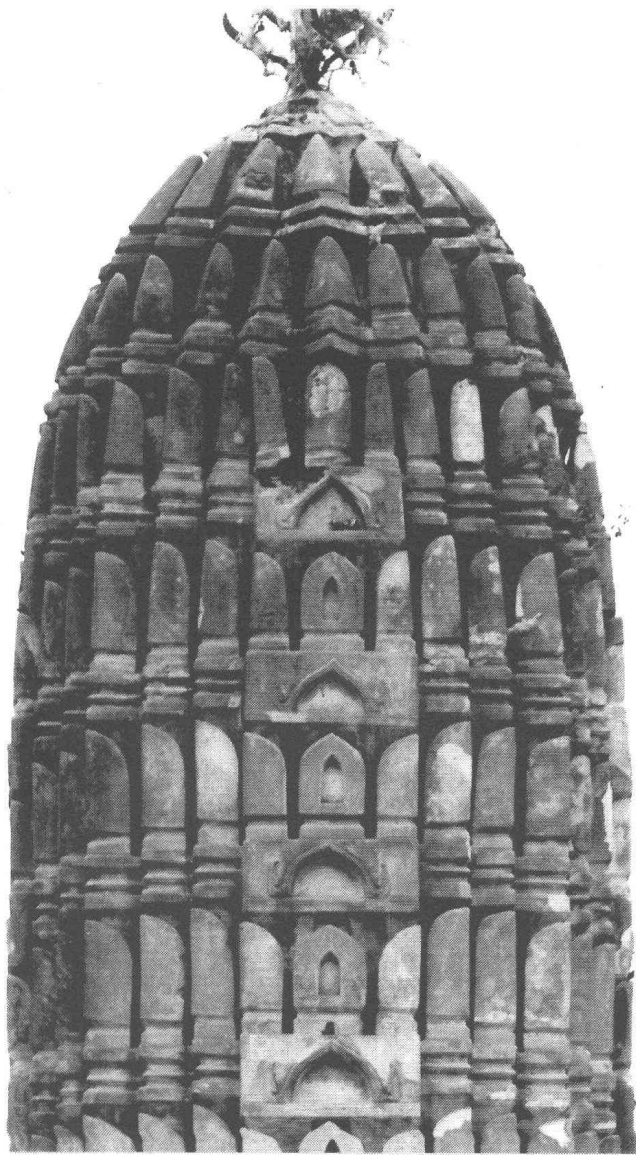
รูปที่ 27 ชั้นรัตประคตของปราสาทประธาน
สภาพก่อนการบูรณะ
(ฟิล์ม 5/18)

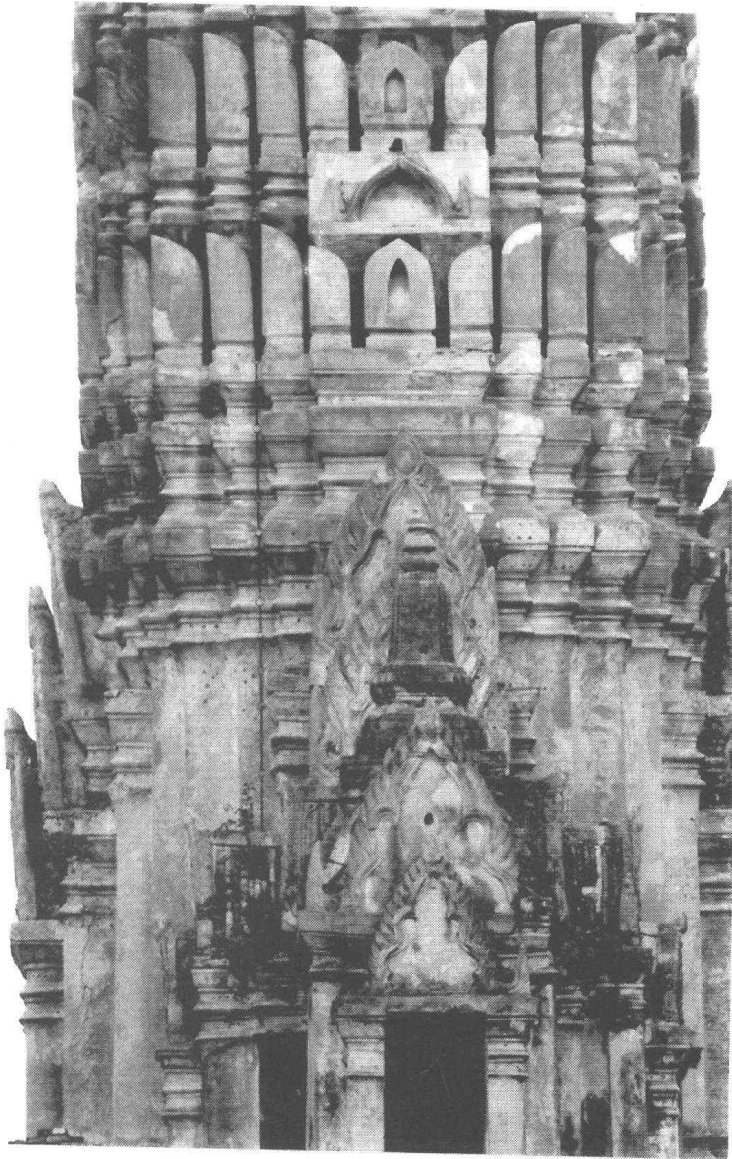
รูปที่ 28 ชุ่มหน้าบ้านปรังค์ประธาน สภาพก่อนการบูรณะ
ด้านทิศตะวันออก
(ฟิล์ม 5/20)

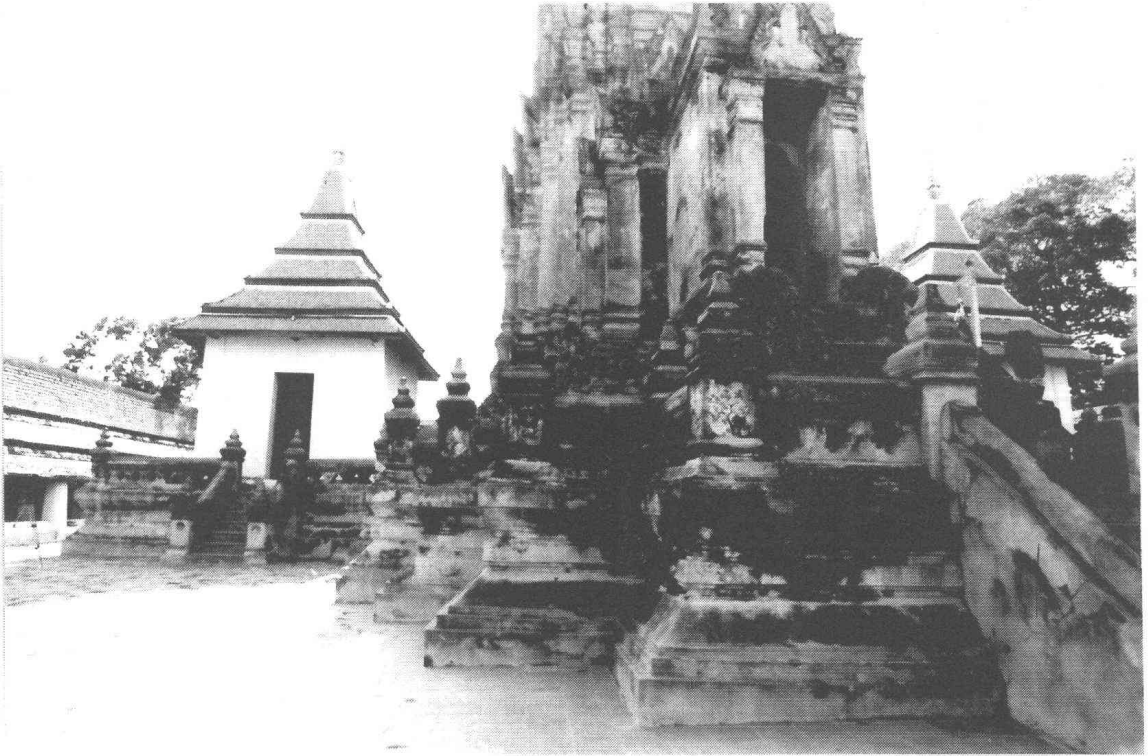
รูปที่ 34 ปรากฏประธานและมณฑปทิศเหนือ สภาพก่อนการบูรณะ
(ถ่ายจากทิศตะวันออกเฉียงเหนือ)
(ฟิล์ม 1/25)

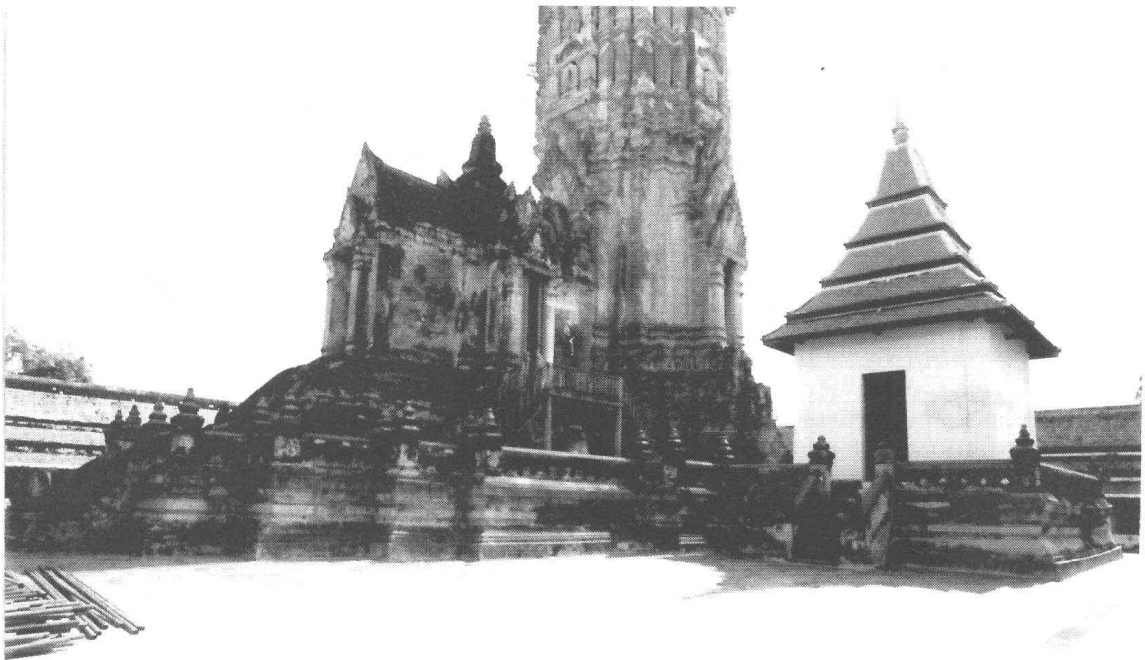
รูปที่ 35 ปรากฏประธานและมณฑปทิศใต้ สภาพก่อนการบูรณะ
(ถ่ายจากทิศตะวันออก)
(ฟิล์ม 1/37)

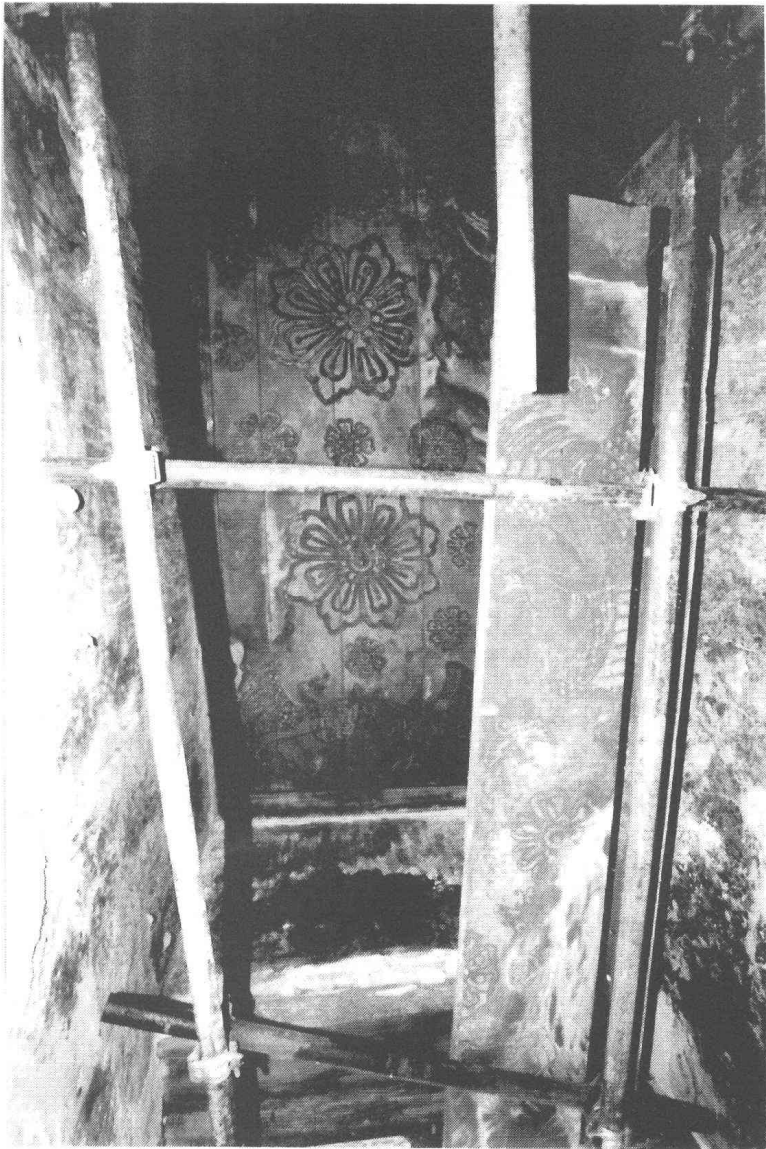
รูปที่ 40 งานผ้าแพดานไม้
สภาพก่อนการบูรณะ
(ฟิล์ม 16/26)

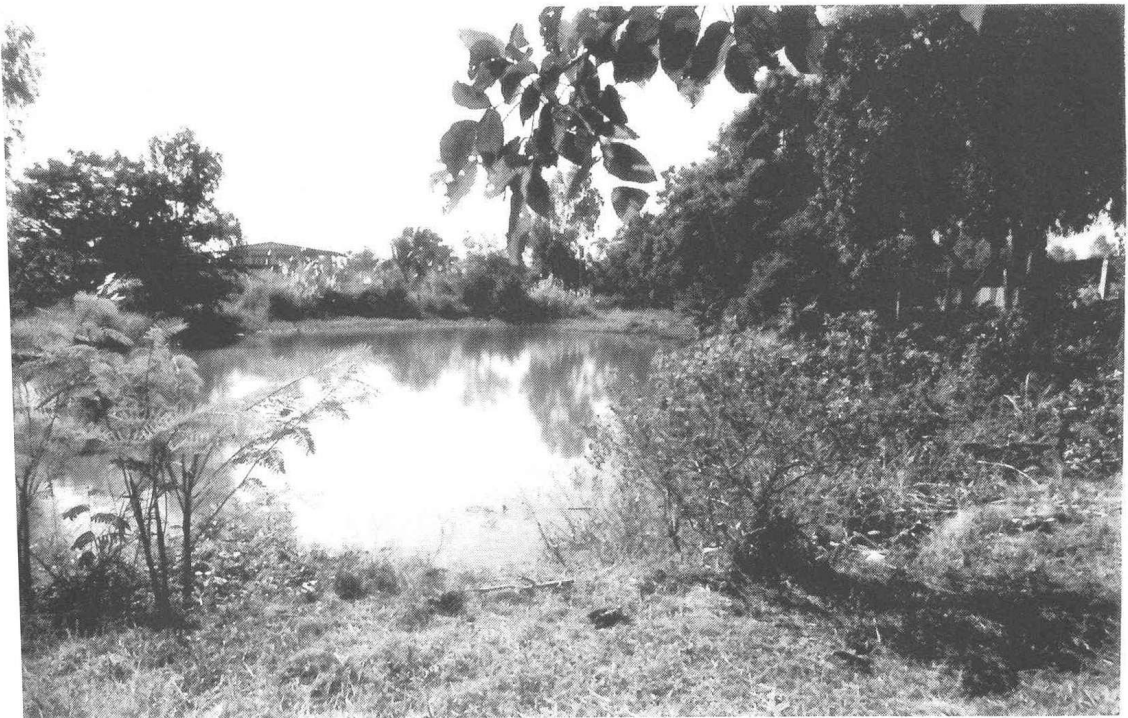
รูปที่ 49 งานลานจอดรถ
สภาพพื้นที่ก่อนการปรับปรุงภูมิทัศน์
(ฟิล์ม 16/36)

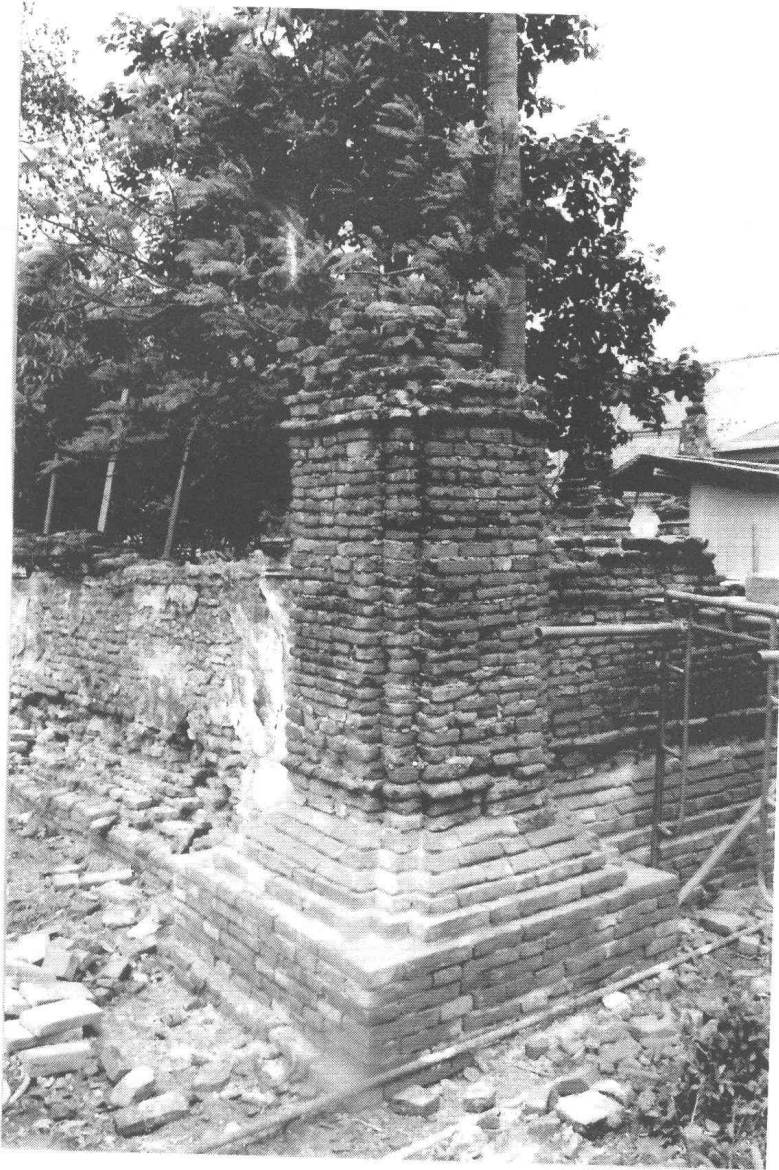
รูปที่ 58 กำแพงแก้วทิศตะวันตก
หลังการบูรณะด้านทิศตะวันออก (ด้านใน)
(ถ่ายจากทิศเหนือ) (ฟิล์ม 8/28)

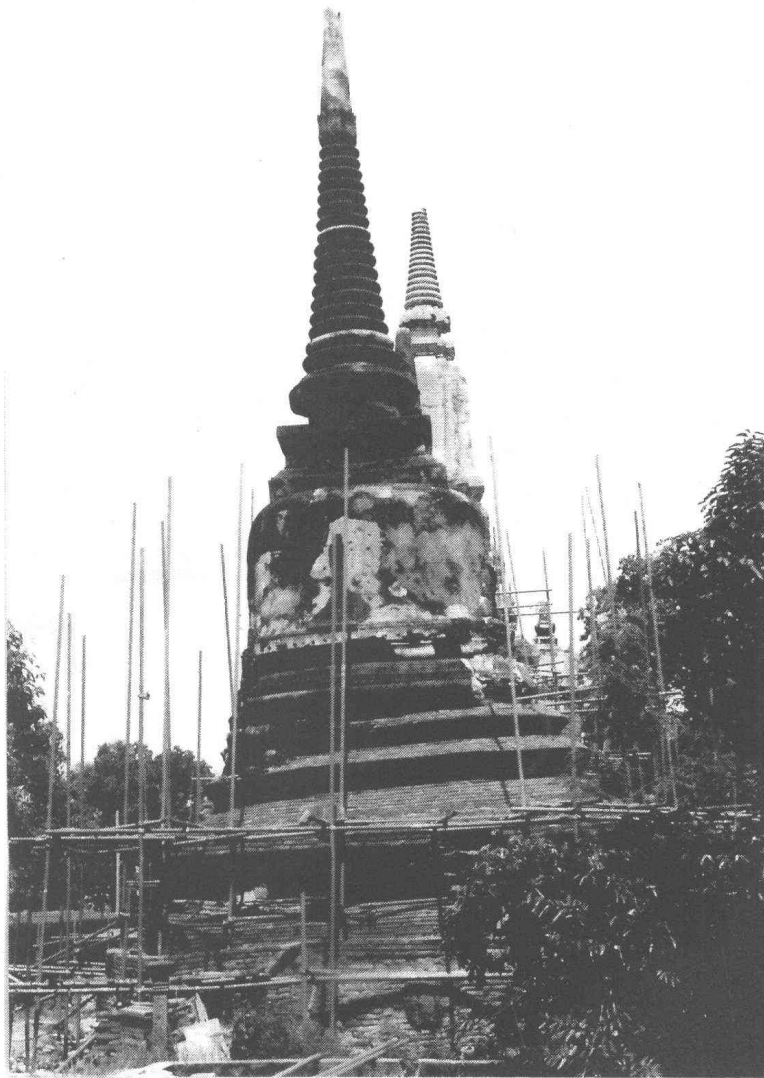
รูปที่ 64 เจดีย์รายหมายเลข 4 ขณะทำการเสริมความมั่นคงฐานราก
(ถ่ายจากทิศตะวันตก)
(ฟิล์ม 8/4)

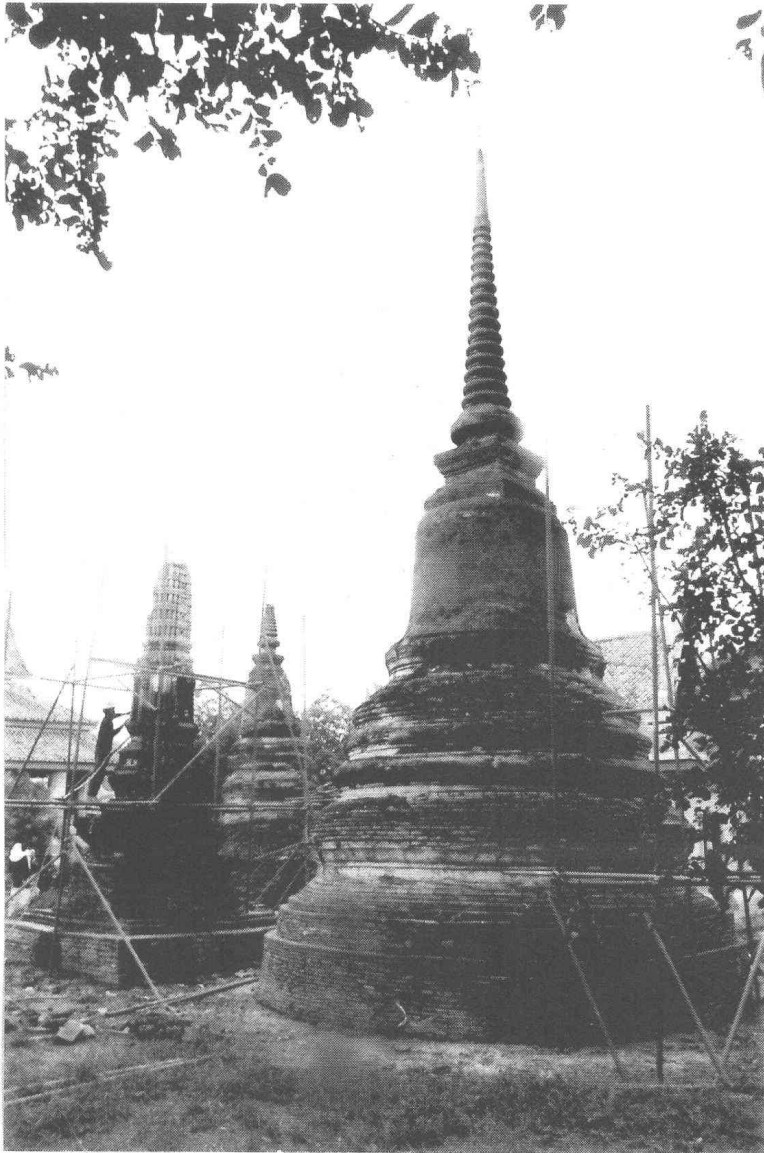
รูปที่ 73 เจดีย์รายหมายเลข 4,5 และ 6
ขณะทำการบูรณะ
(ฟิล์ม 9/29)

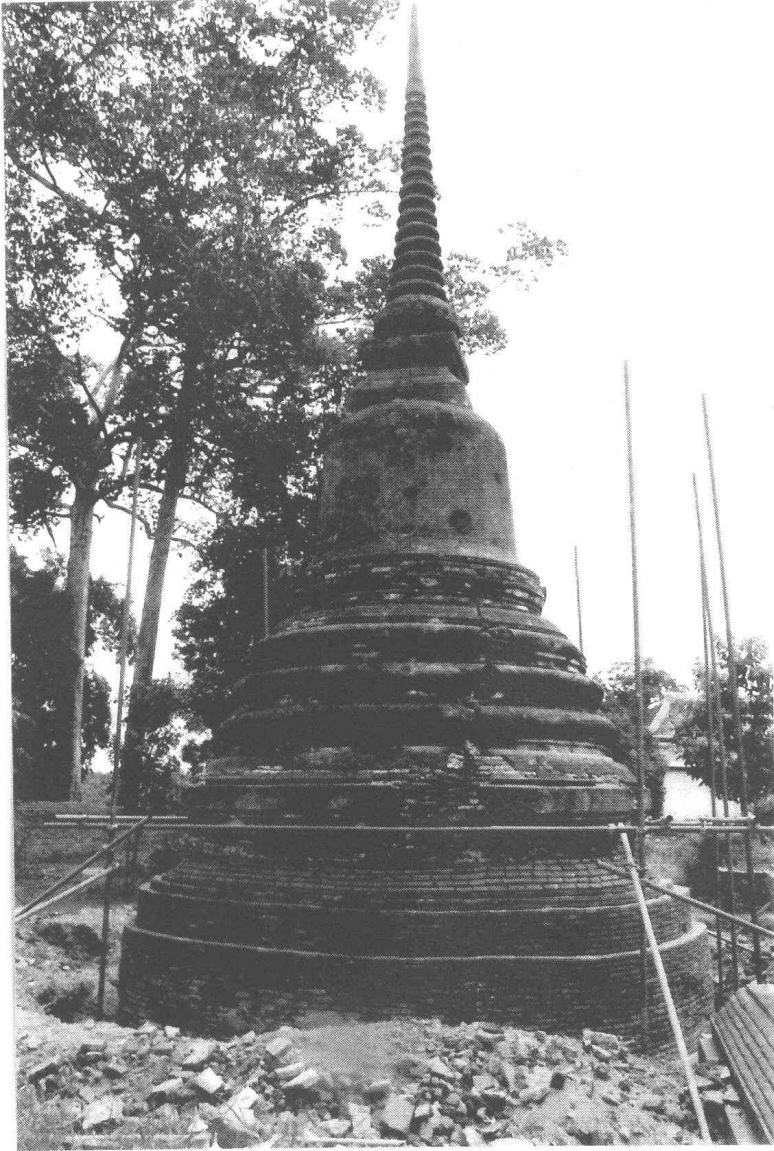
รูปที่ 74 เจดีย์รายหมายเลข 16-17 ขณะทำการบูรณะ
ด้านทิศตะวันออก
(ฟิล์ม 7/10)

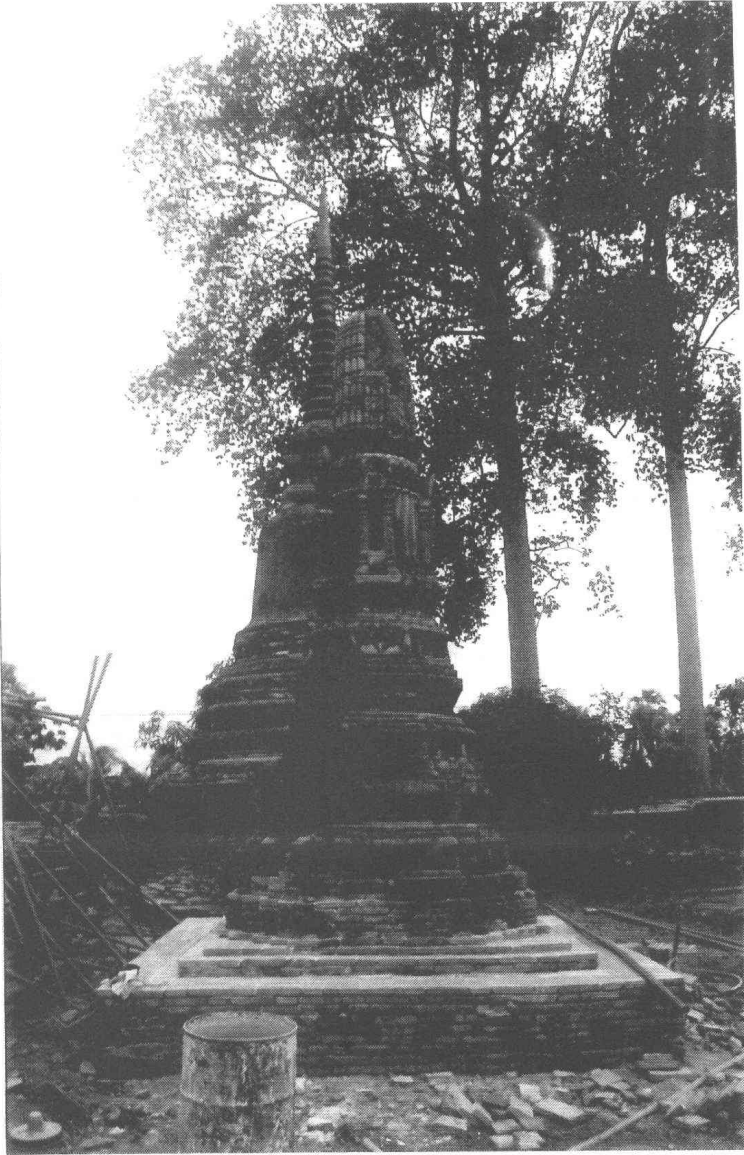
รูปที่ 75 เจดีย์รายนหมายเลข 16 ขณะทำการบูรณะ
ด้านทิศตะวันตก
(ฟิล์ม 9/10)

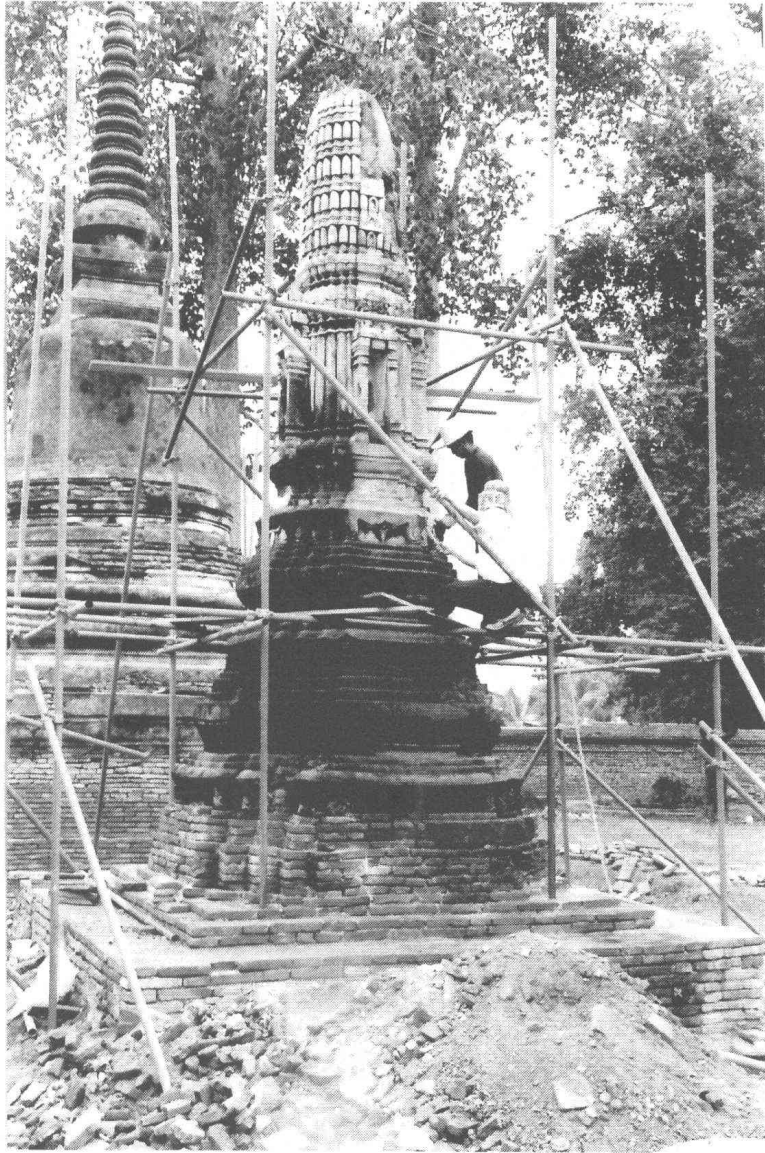
รูปที่ 76 เจดีย์รายหมายเลข 17 ขณะทำการบูรณะ
ด้านทิศใต้
(ฟิล์ม 6/4)

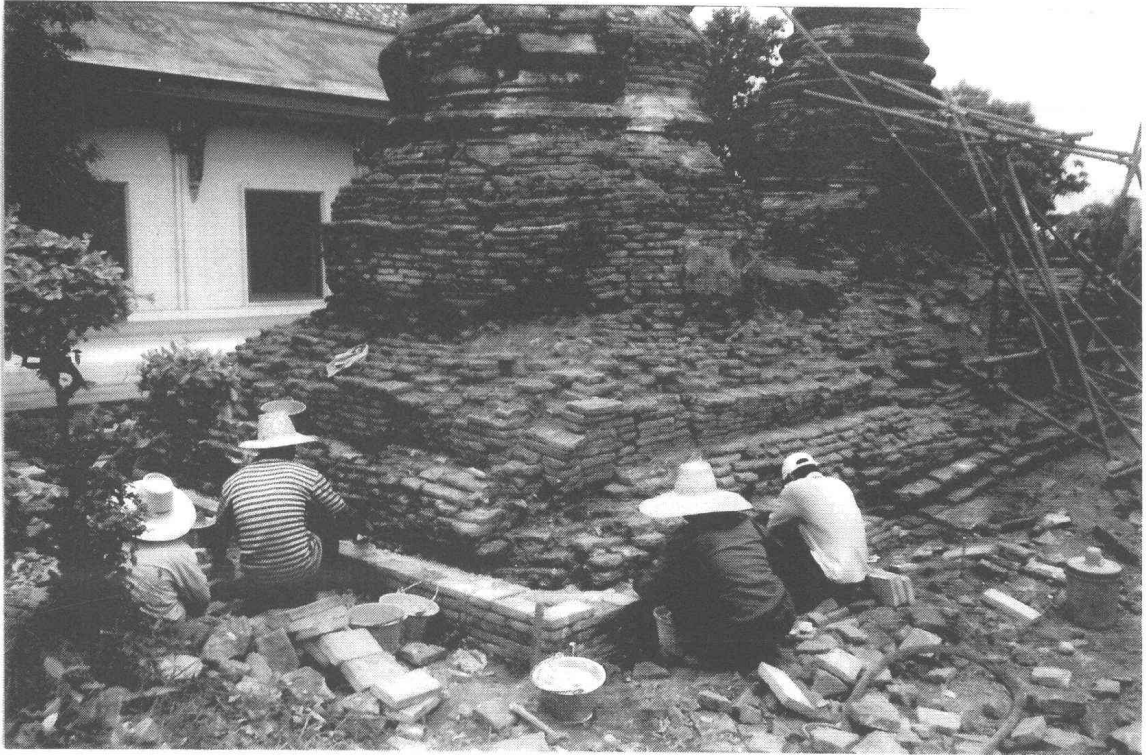
รูปที่ 77 เจดีย์หมายเลข 17 ขณะทำการบูรณะ
ด้านทิศใต้
(ฟิล์ม 7/17)

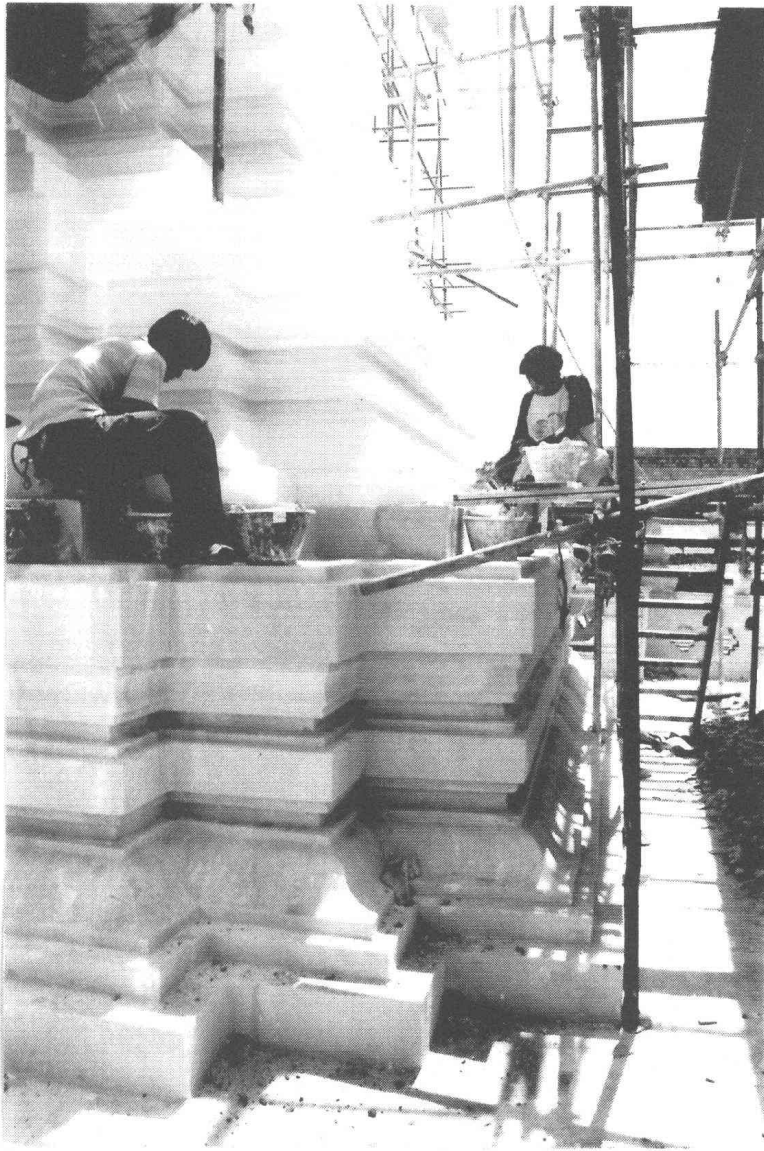
รูปที่ 88 ปรากฏ์ประธาน ขณะทำการบูรณะ
(ด้านทิศตะวันตกเฉียงใต้)
(ฟิล์ม 18/35)
