รายงานการบูรณะและปรับปรุงภูมิทัศน์โบราณสถานวัดพุทธโฆศาราม
ตำบลสำเภาล้อม อำเภอพระนครศรีอยุธยา จ.พระนครศรีอยุธยา
ปีงบประมาณ 2541

สำนักงานโบราณคดีและพิพิธภัณฑสถานแห่งชาติที่ 3
พระนครศรีอยุธยา

ห้างหุ้นส่วนจำกัด สรศักดิ์ก่อสร้าง

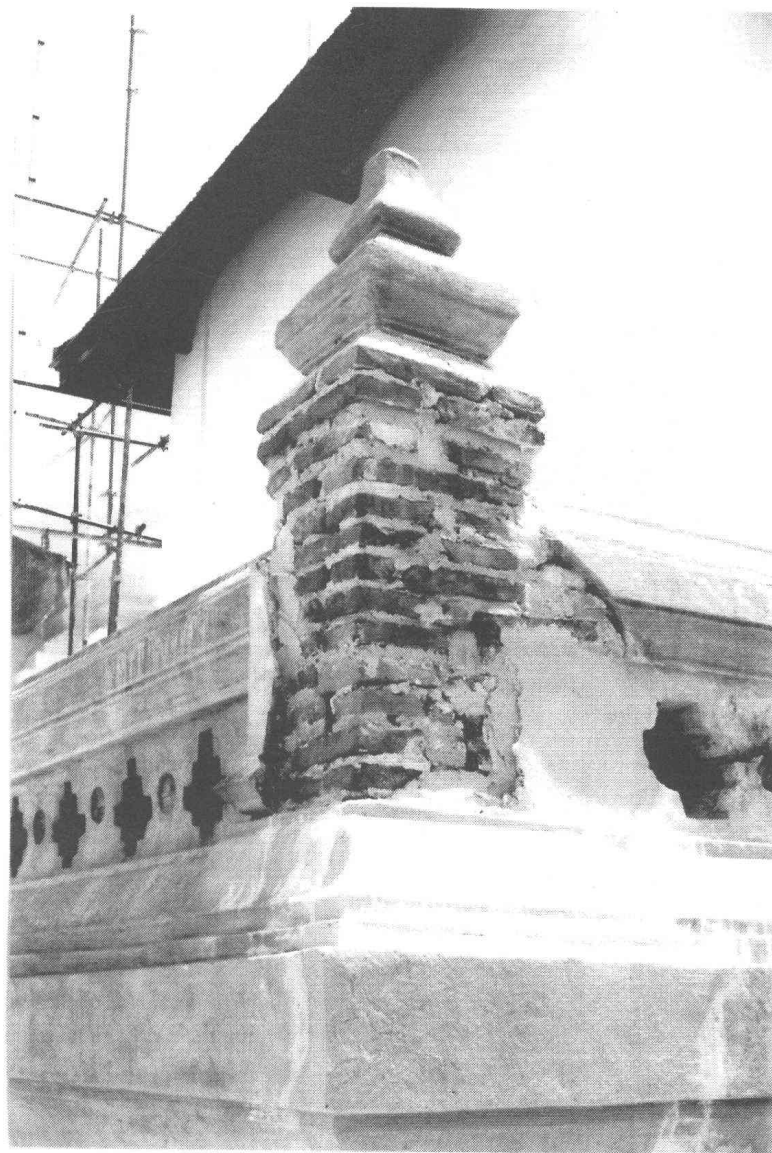
รูปที่ 95 ชั้นเรือนธาตุปรากฏประธาน ขณะทำการบูรณะ
ด้านทิศตะวันตกเฉียงใต้
(ฟิล์ม 22/26)

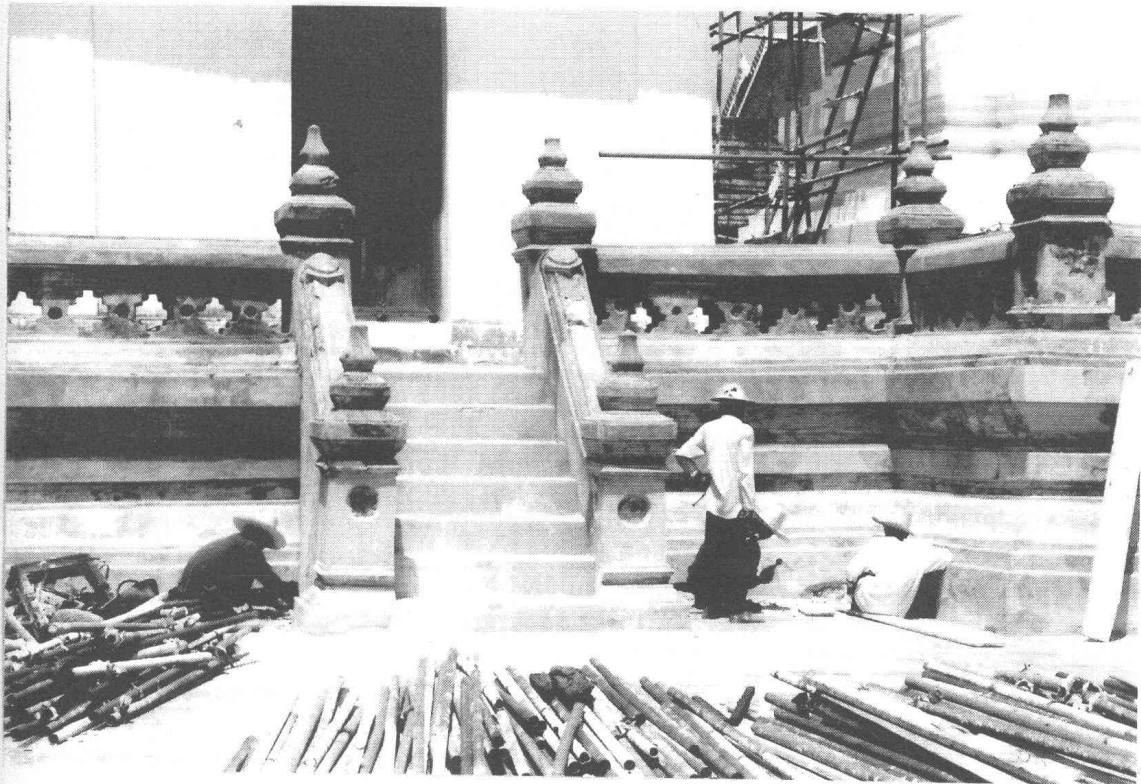
รูปที่ 96 เสากำแพงฐานไพที
ขณะทำการบูรณะ
(ฟิล์ม 21/20)

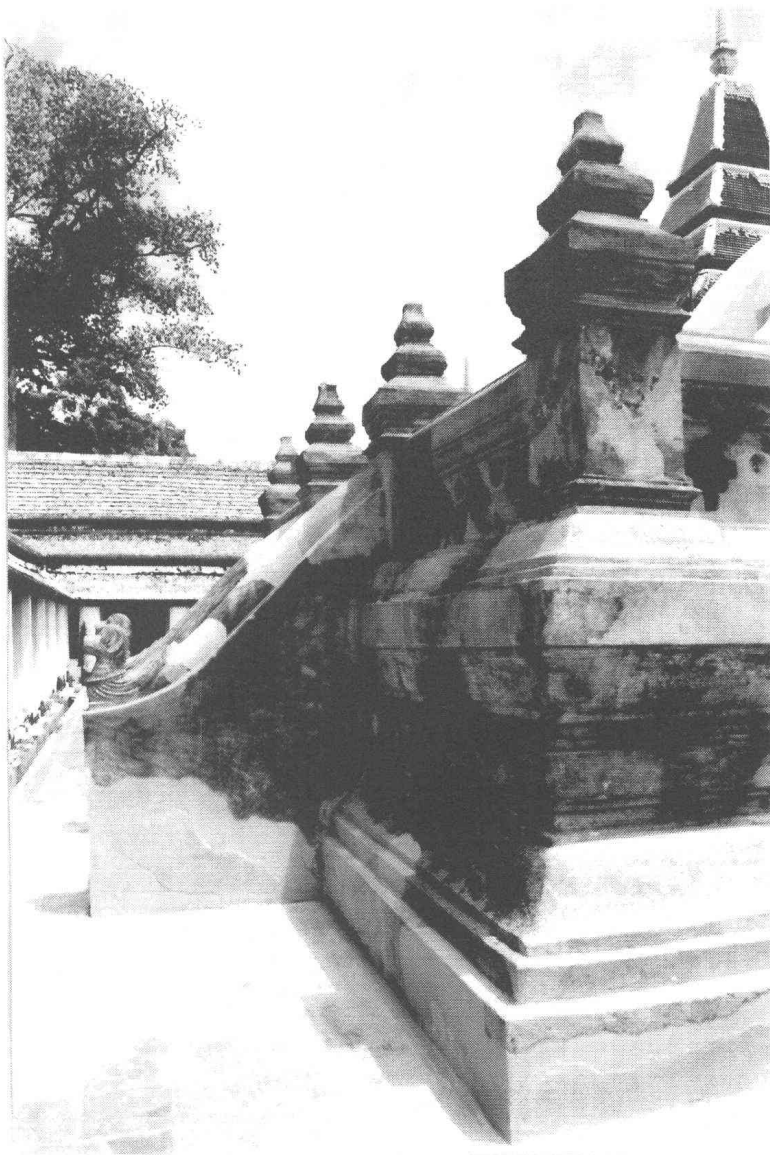
รูปที่ 97 ฐานไพที
ขณะทำการบูรณะ
(ฟิล์ม 22/22)

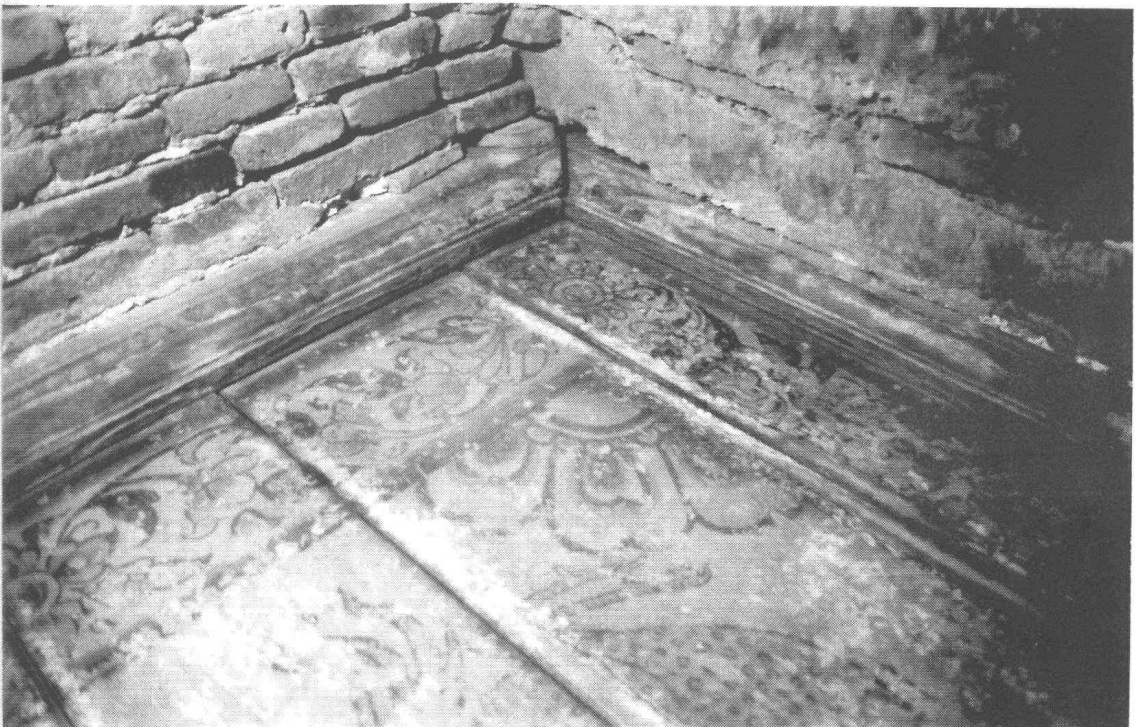
รูปที่ 100 ภาพจิตรกรรมบนฝาเพดาน
ภายในห้องครรภธาตุของปราสาท
(ฟิล์ม 22/11)

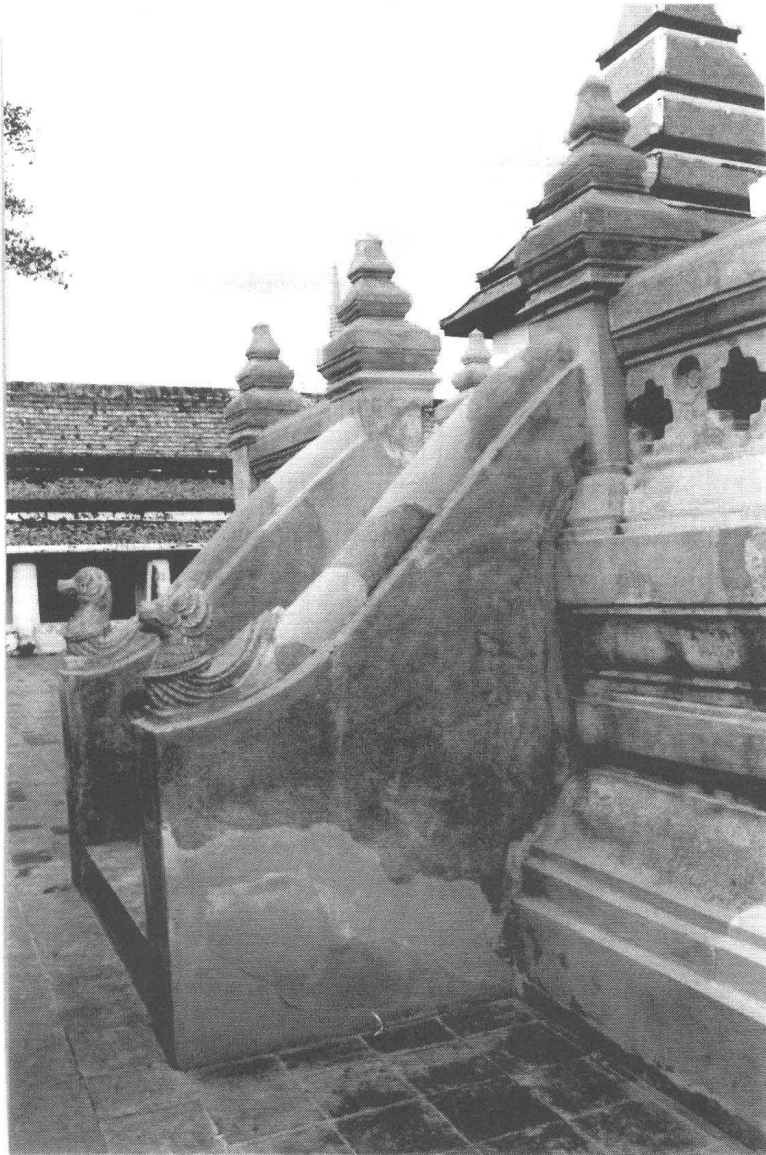
รูปที่ 171 ฐานไพทีปรางค์ประธาน หลังการบูรณะ
ด้านทิศตะวันตก
(ฟิล์ม 24/4)

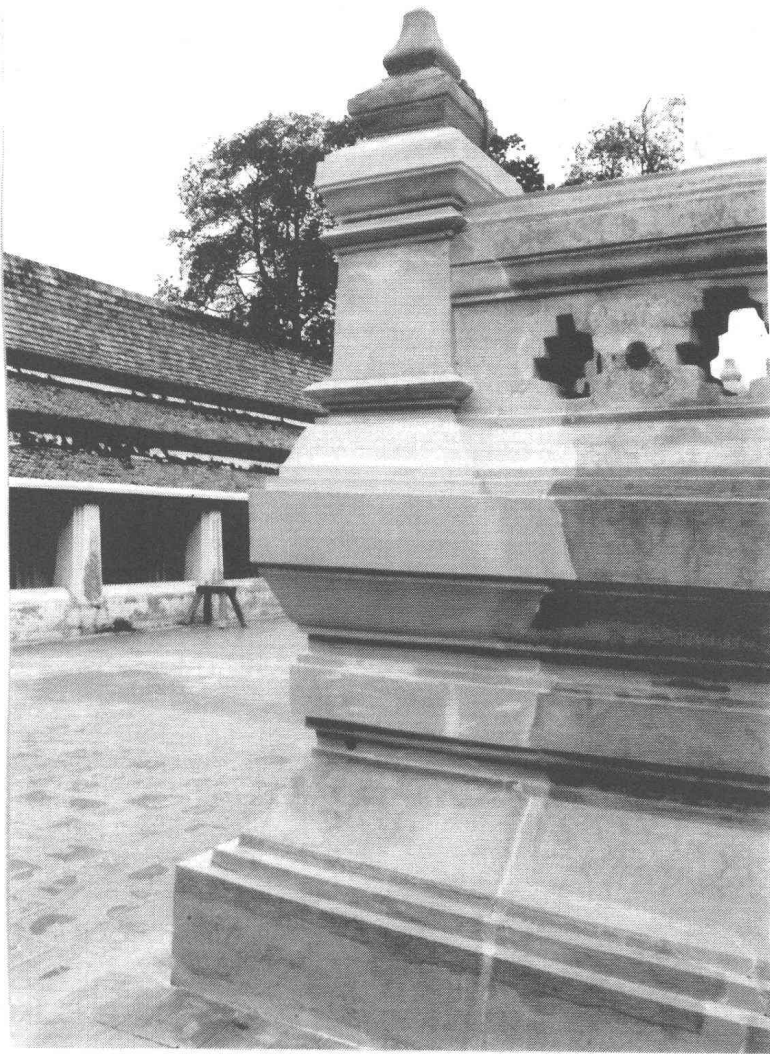
รูปที่ 172 บันไดฐานไพทีปรางค์ประธาน หลังการบูรณะ
ด้านทิศตะวันตก
(ฟิล์ม 24/2)

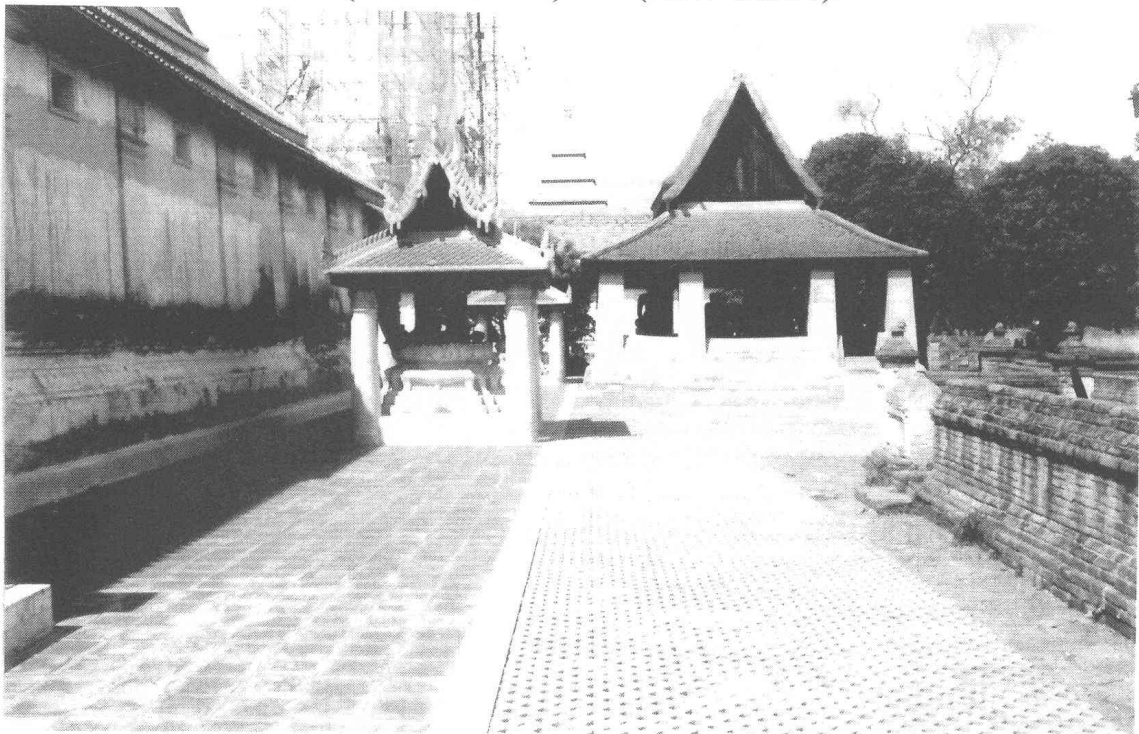
รูปที่ 177 พื้นทางเดิน หลังการปรับปรุงภูมิทัศน์
ด้านทิศตะวันตกของพระอุโบสถ
(ถ่ายจากทิศใต้) (ฟิล์ม 20/14)

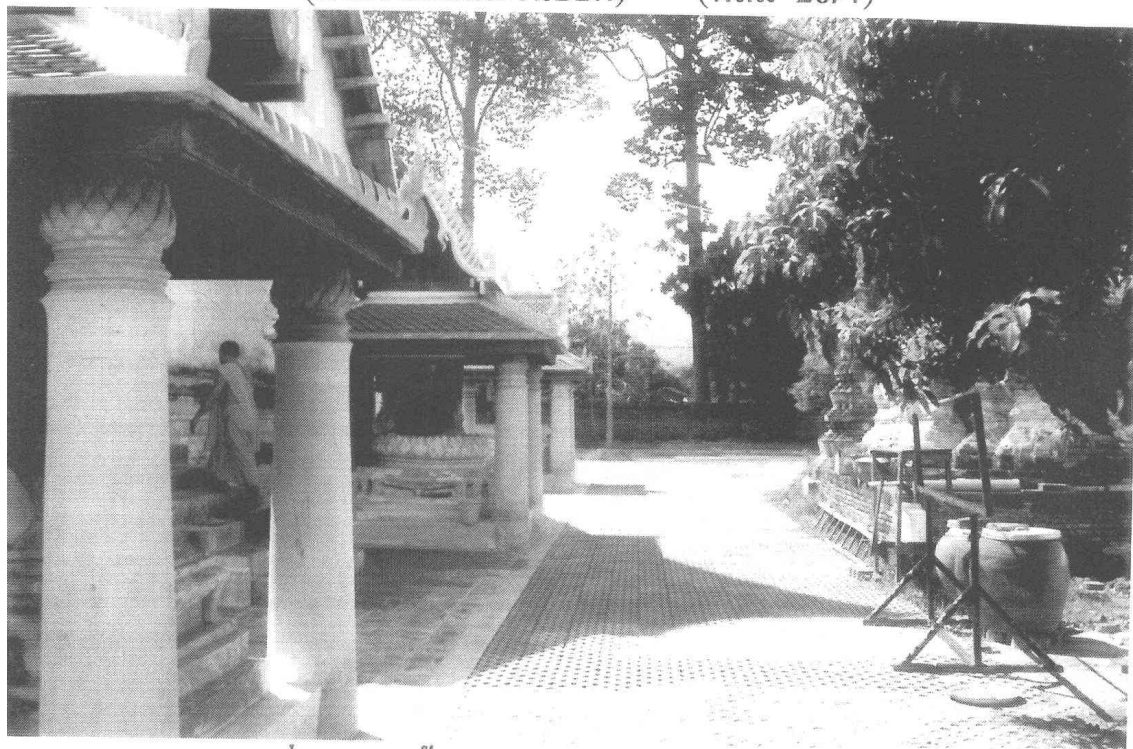
รูปที่ 179 พื้นทางเดิน หลังการปรับปรุงภูมิทัศน์
ด้านทิศใต้ของพระอุโบสถ
(ถ่ายจากทิศตะวันออก) (ฟิล์ม 20/4)

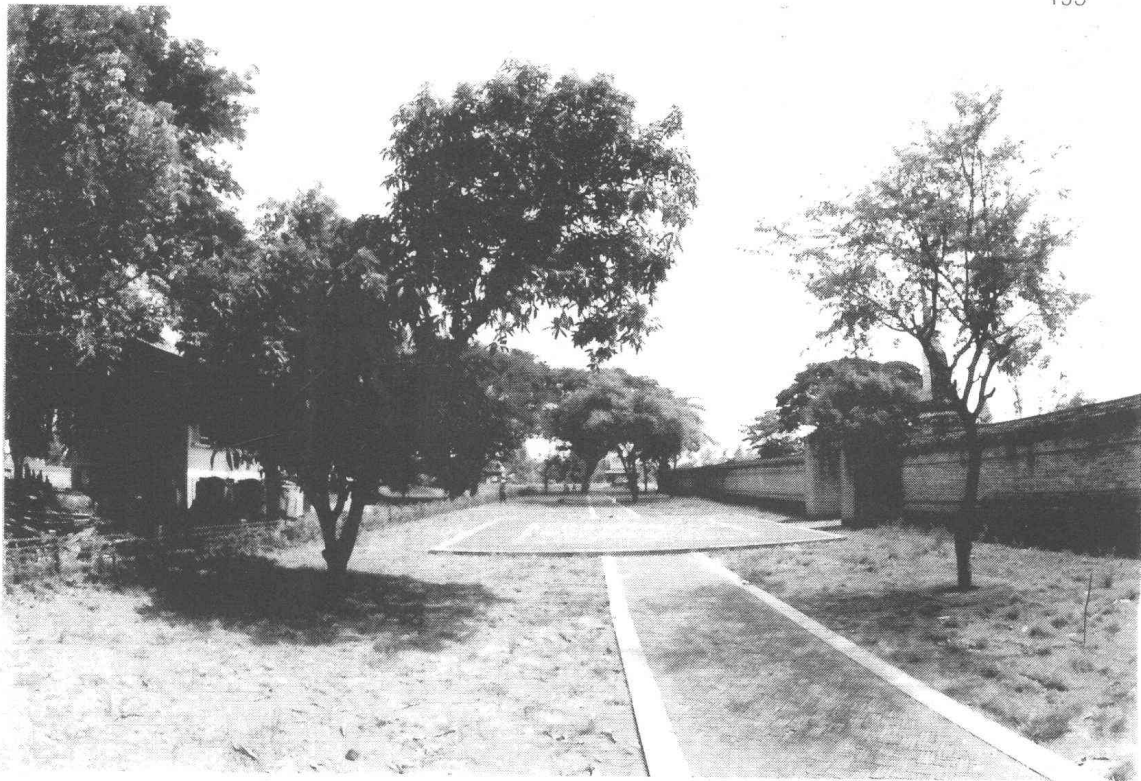
รูปที่ 189 พื้นทางเดินนอกกำแพงแก้วทิศตะวันออก-เหนือ
 หลังการปรับปรุงภูมิทัศน์
 (ถ่ายจากทิศตะวันออก) (ฟิล์ม 23/26)

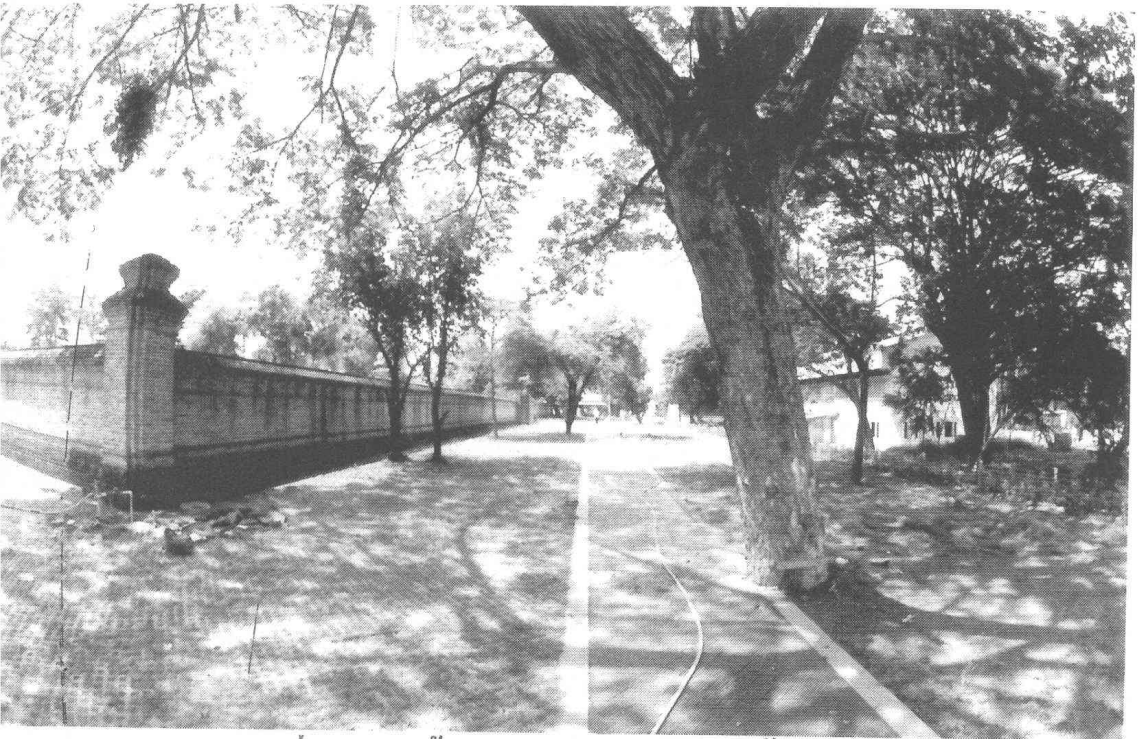
รูปที่ 192 พื้นที่เดินนอกกำแพงแก้วทิศตะวันออก
หลังการปรับปรุงภูมิทัศน์
(ถ่ายจากทิศใต้) (ฟิล์ม 23/3)

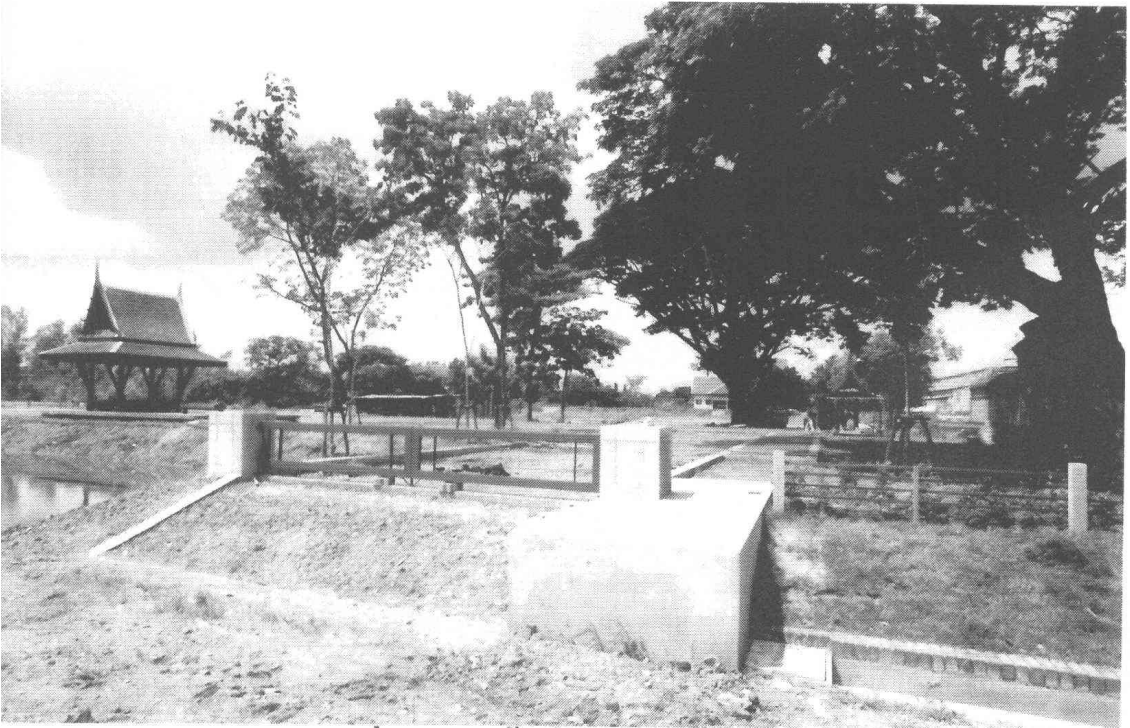
รูปที่ 194 พื้นที่เดินนอกกำแพงแก้วทิศตะวันออก-ใต้
 หลังการปรับปรุงภูมิทัศน์
 (ถ่ายจากทิศตะวันออก) (ฟิล์ม 23/29)
