รายงาน

ประกอบการบูรณะโบราณสถานวัดสังข์แก้ - สังขทา

ตำบลประตูชัย อำเภอพระนครศรีอยุธยา จังหวัดพระนครศรีอยุธยา

ห้างหุ้นส่วนจำกัดฐานอนุรักษ์

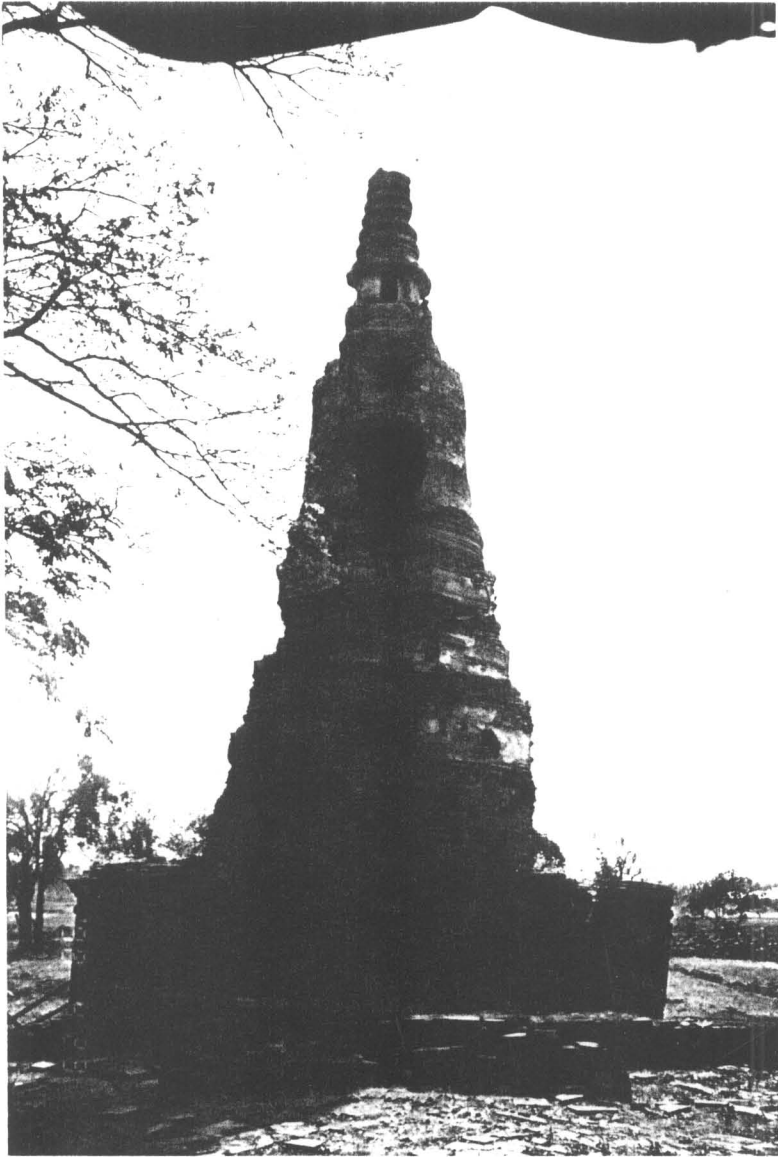
ภาพที่ 1 เจดีย์หมายเลข 1 ด้านทิศตะวันออก (ฟิล์ม 2/3)

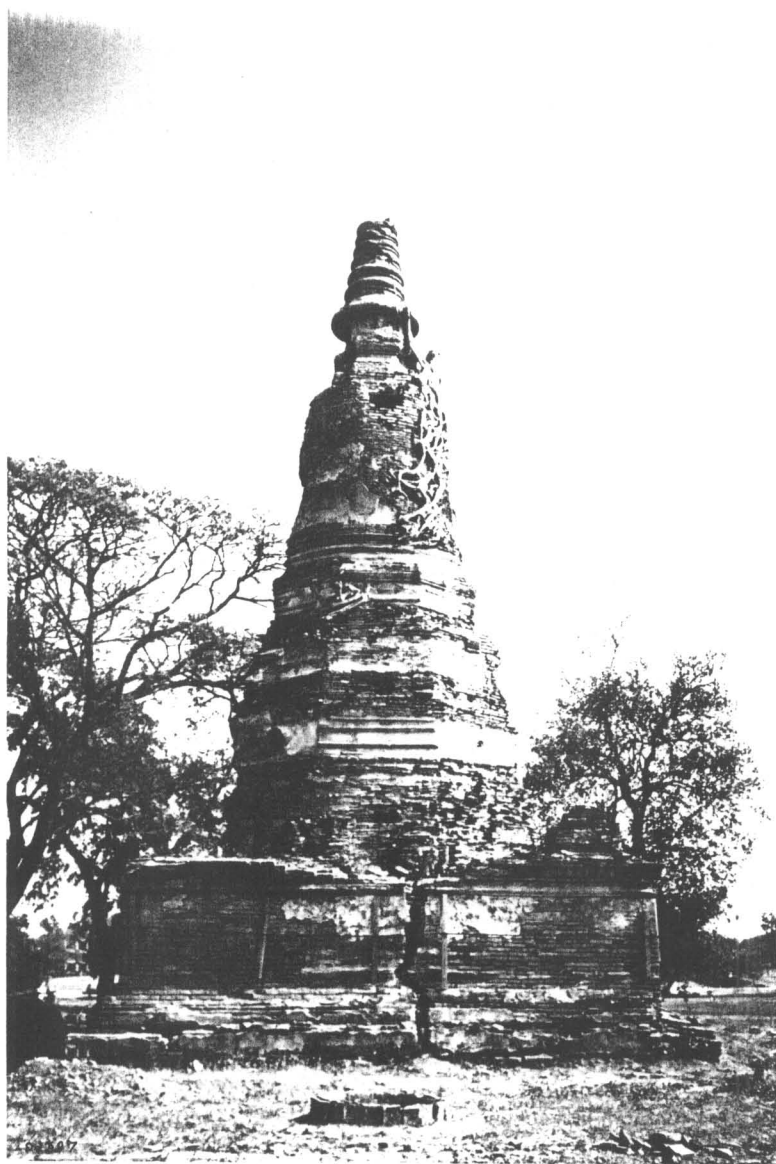
ภาพที่ 2 เจดีย์หมายเลข 1 ด้านทิศเหนือ (ฟิล์ม 2/0)

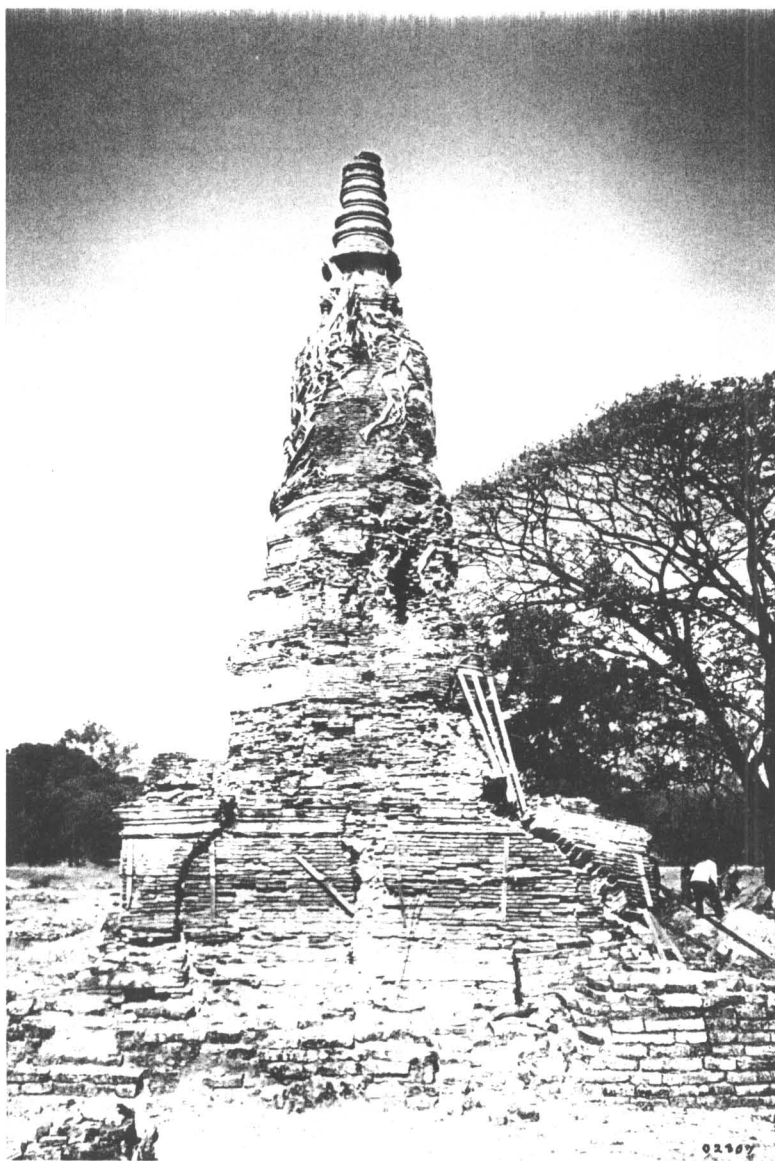
ภาพที่ 3 เจดีย์หมายเลข 1 ตำบลศีตวันตก (ฟิล์ม 2/11)

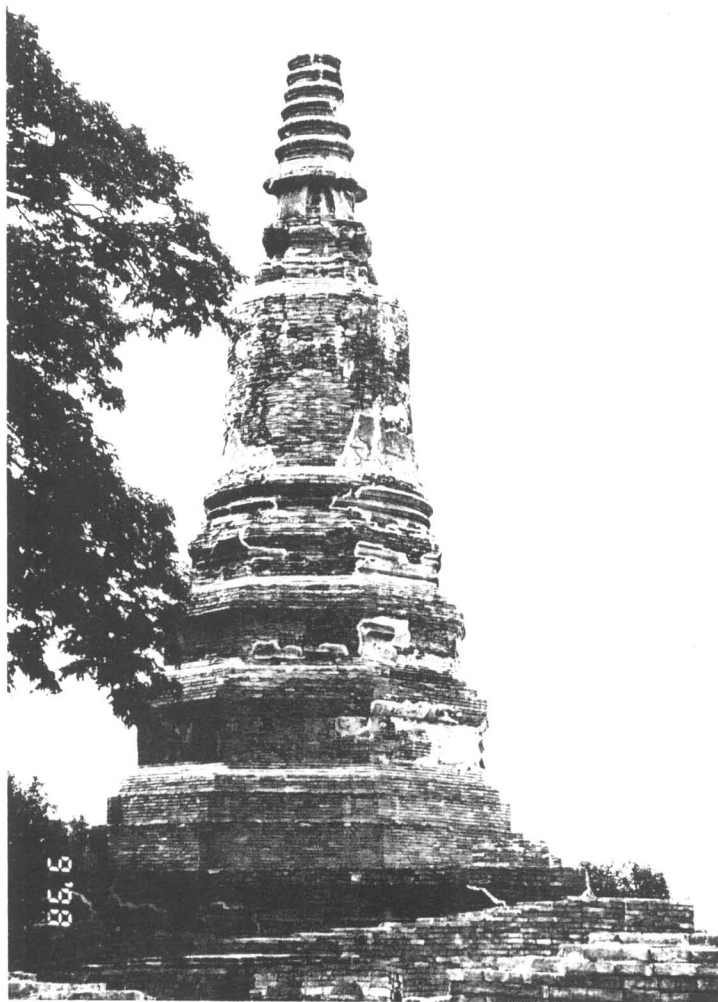
ภาพที่ 31 ภาพเจดีย์หมายเลข 1 สภาพหลังการบูรณะ ด้านทิศตะวันออก (ฟิล์ม 17/8)

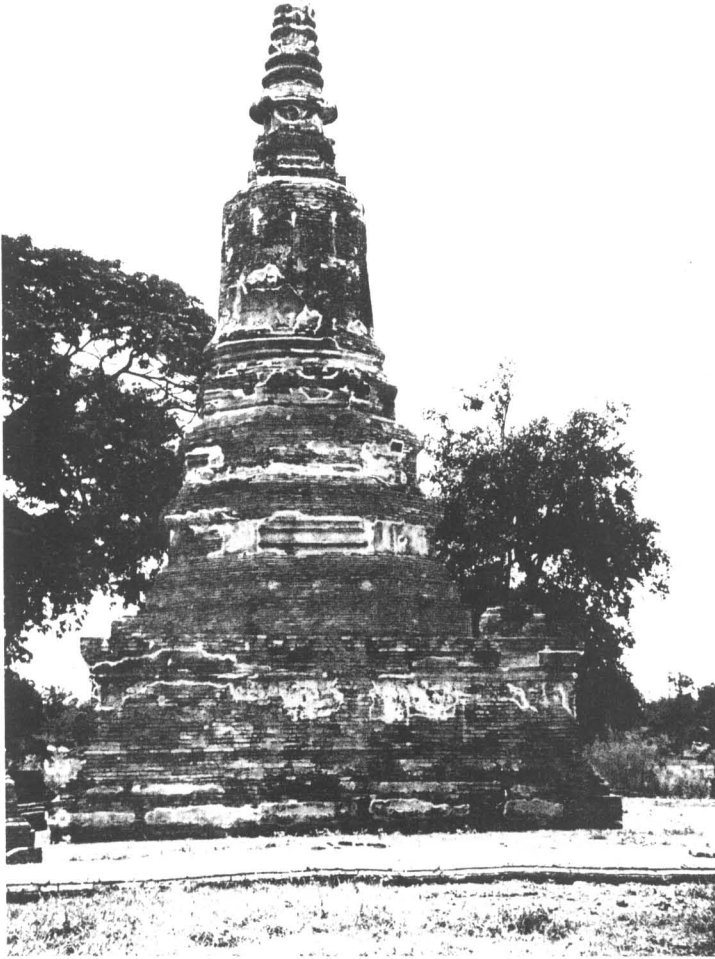
ภาพที่ 32 ภาพเจดีย์หมายเลข 1 สภาพหลังการบูรณะ ด้านทิศเหนือ (ฟิล์ม 17/13)

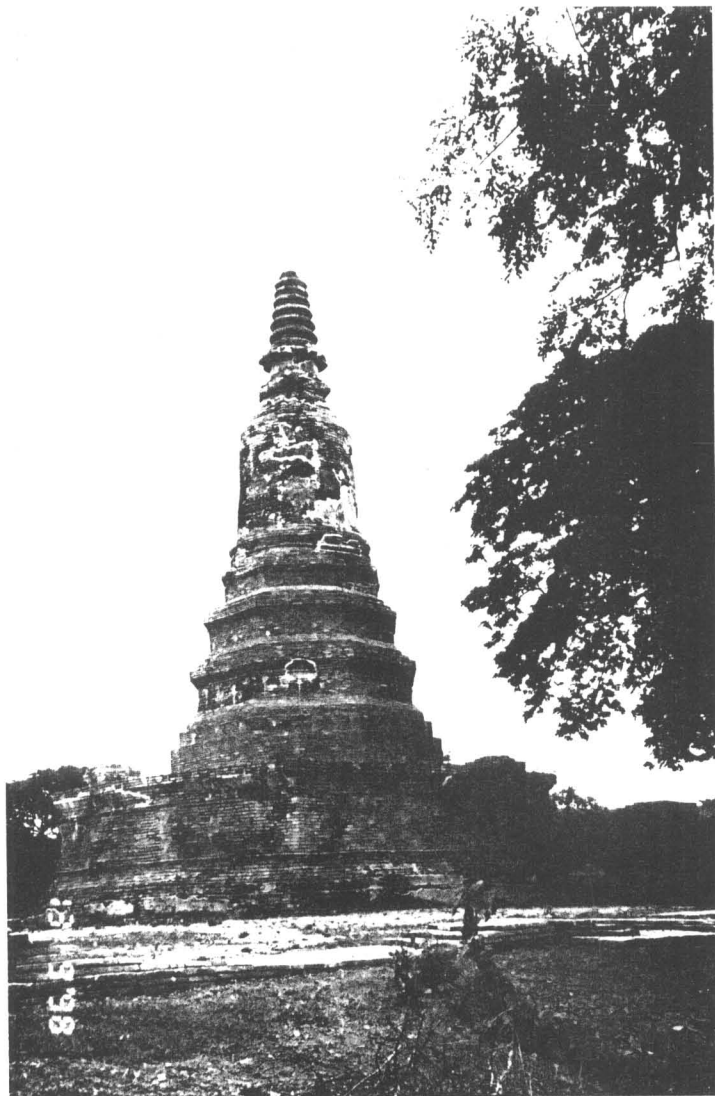
ภาพที่ 33 ภาพเจดีย์หมายเลข 1 สภาพหลังการบูรณะ ด้านทิศตะวันตกเฉียงใต้ (ฟิล์ม 17/22)

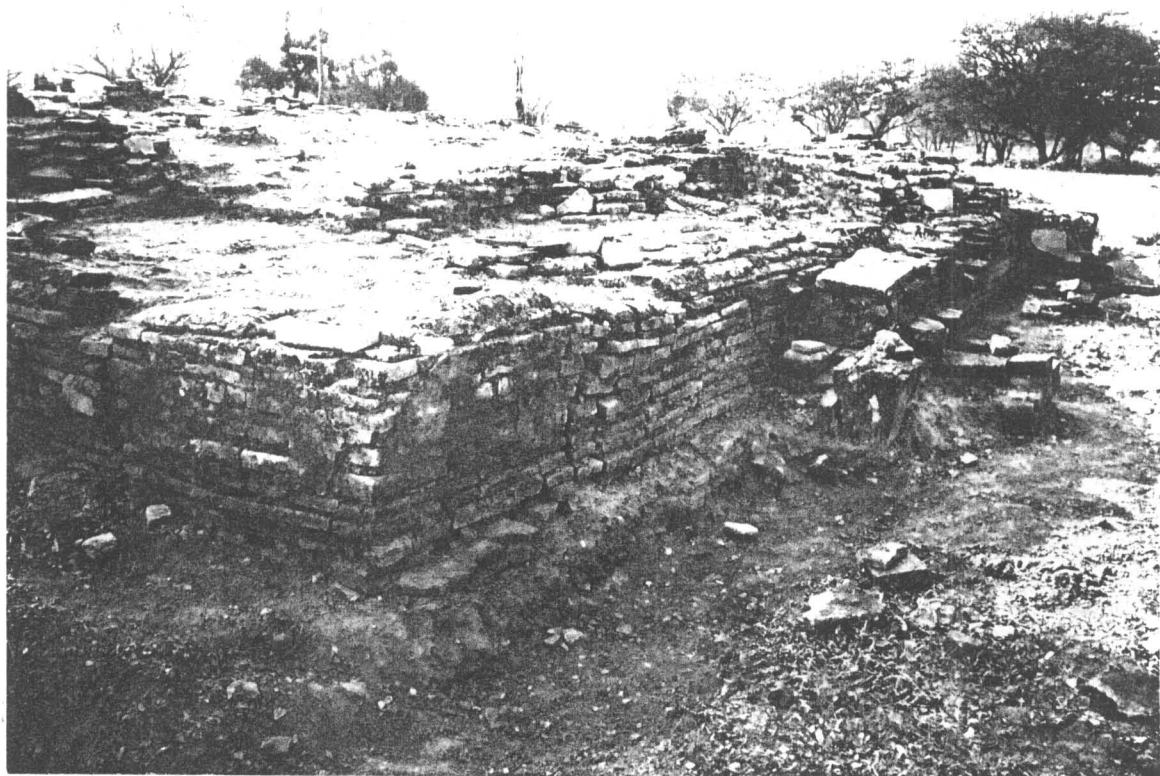
ภาพที่ 36 พระอุโบสถ ด้านทิศตะวันออก (ฟิล์ม 4/33)

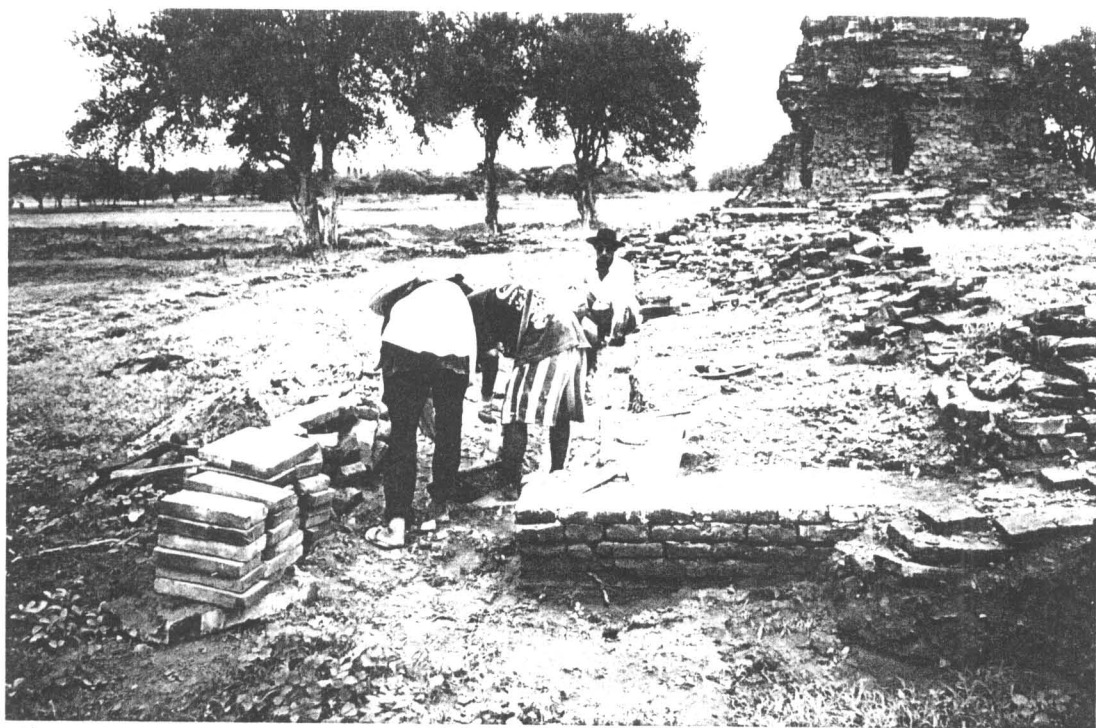
ภาพที่ 47 เริ่มทำการบูรณะ ได้ทำการขุดลอกดินถึงฐานชั้นล่างสุด เพื่อหาแนวอิฐเดิม (ฟิล์ม 5/33)

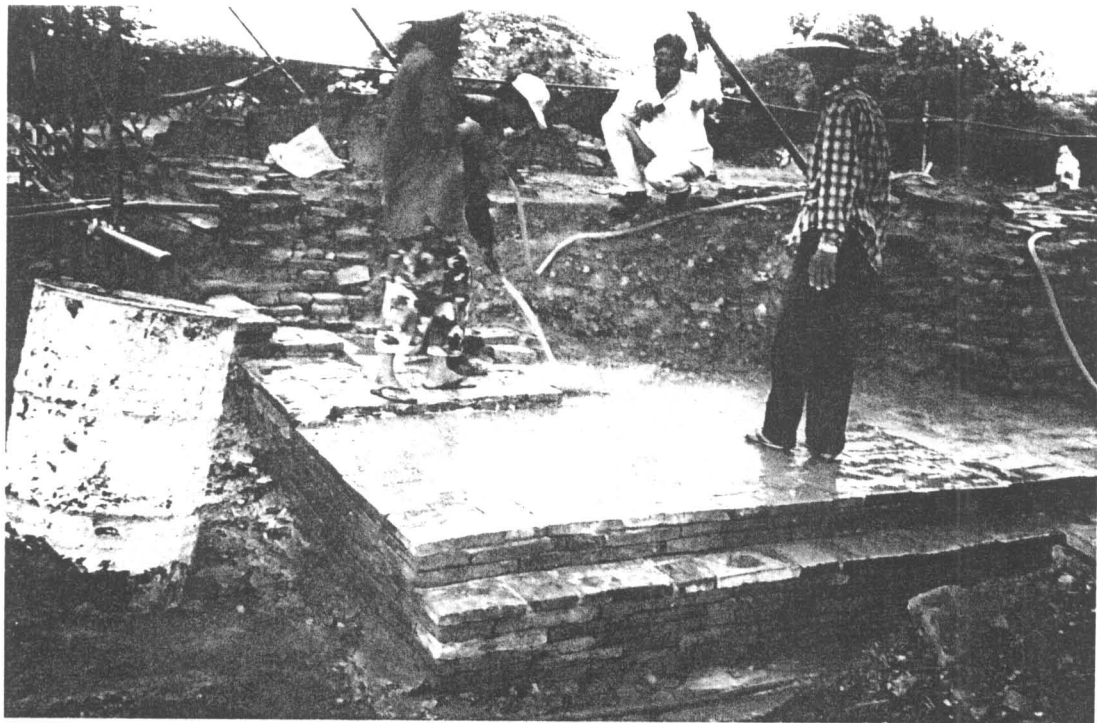
ภาพที่ 48 เมื่อบูรณะฐานชั้นล่างสุดแล้วเสร็จ ได้มีการทำความสะอาดก่อนการบูรณะฐานชั้นต่อไป (ฟิล์ม 18/3)

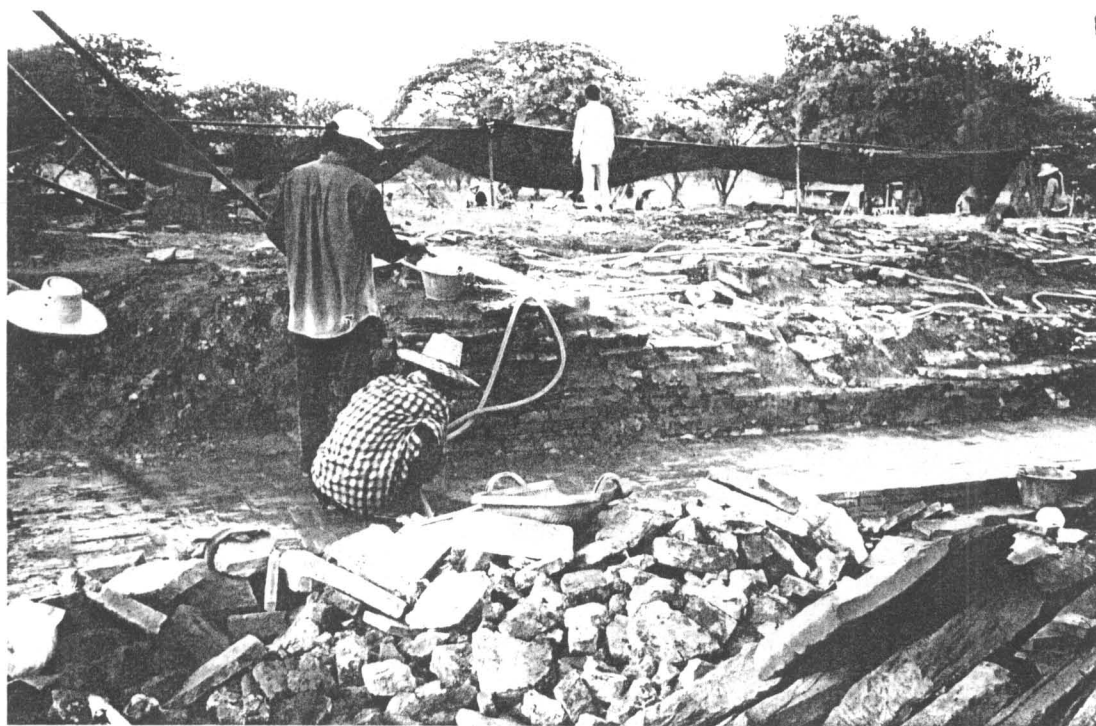
ภาพที่ 49 ก่อนการบูรณะฐานบัวคว่ำ - บัวหงาย ตามหลักฐานเดิม ต้องทำชั้นวัสดุทำความสะอาดก่อนทุกครั้ง เพื่อการยึดเกาะได้ดีของปูนสอ (ฟิล์ม 18/4)

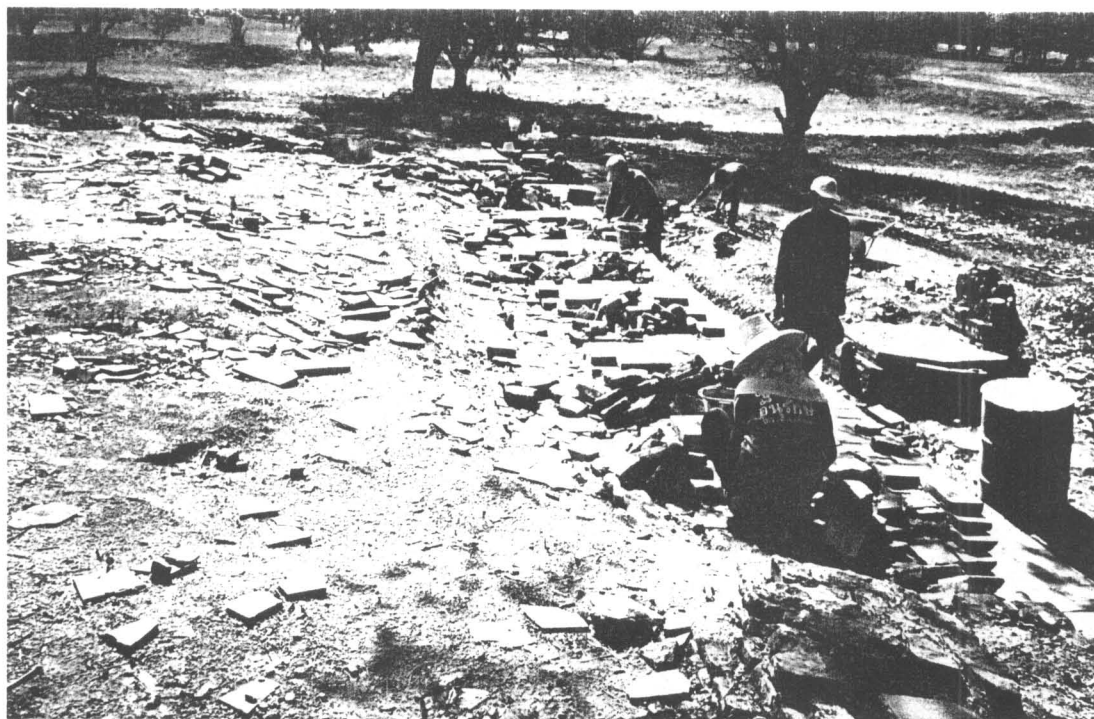
ภาพที่ 50 แสดงการบูรณะฐานค้ำหินสอใต้ ของพระอุโบสถ (ฟิล์ม 18/5)

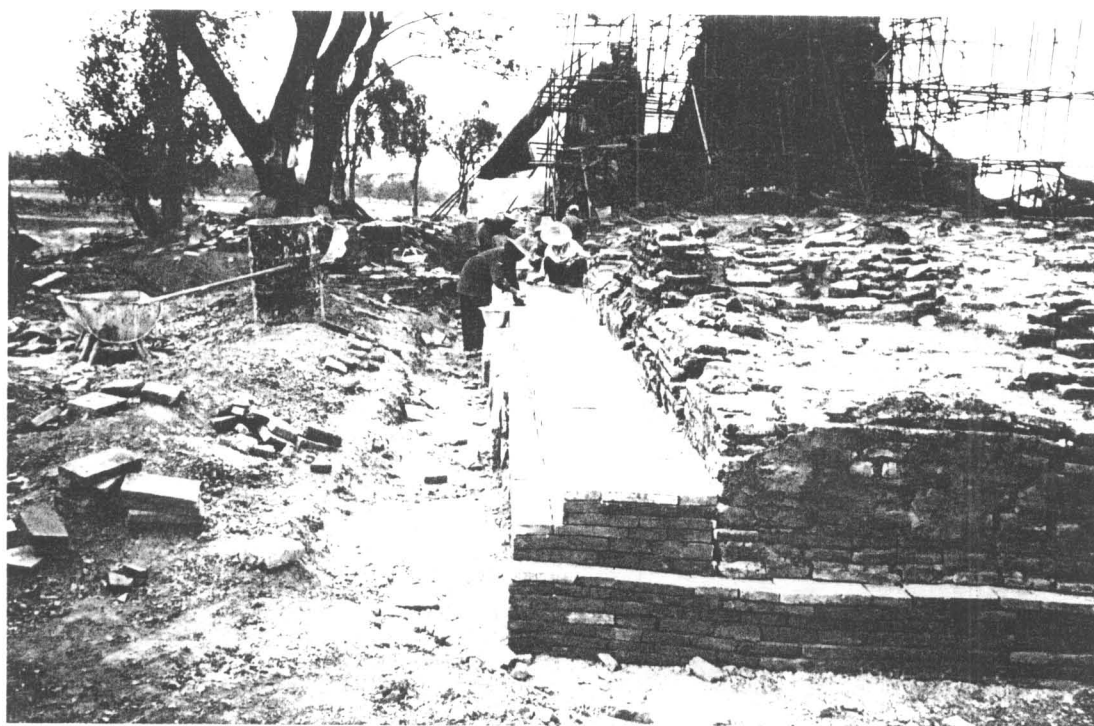
ภาพที่ 51 การบูรณะ ใต้ ทำการก่ออิฐไปตามรอยแนวเดิมของอิฐเก่า (ฟิล์ม 18/1)

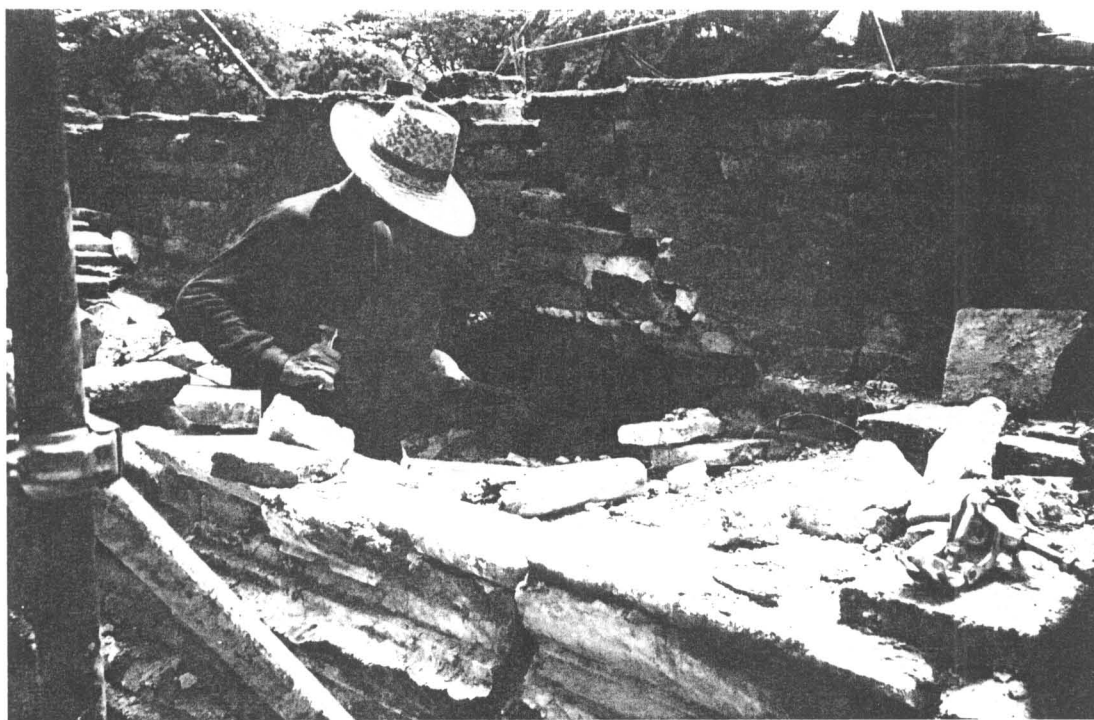
ภาพที่52 ผนังด้านหลังของพระอุโบสถทรุดตัวลง ได้ทำการปรับตักขึ้นกลับเข้าที่เดิม (ฟิล์ม18/14)

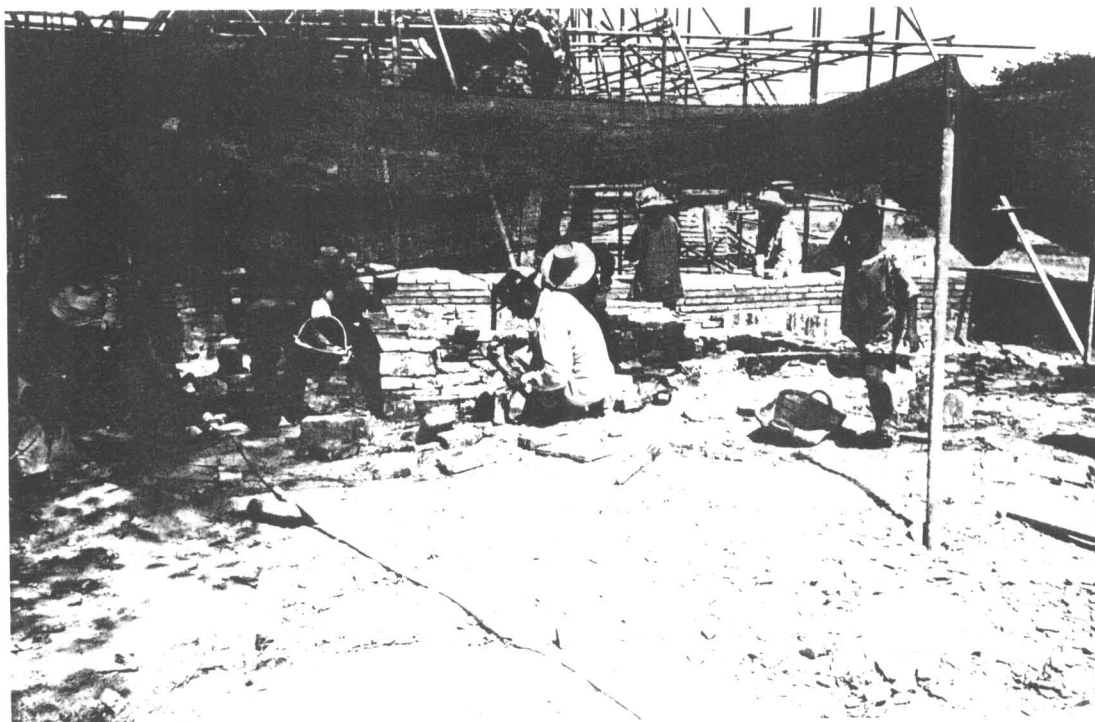
ภาพที่54 แสดงให้เห็นขณะทำการบูรณะฐานชุกชีภายในพระอุโบสถ (ฟิล์ม18/30)

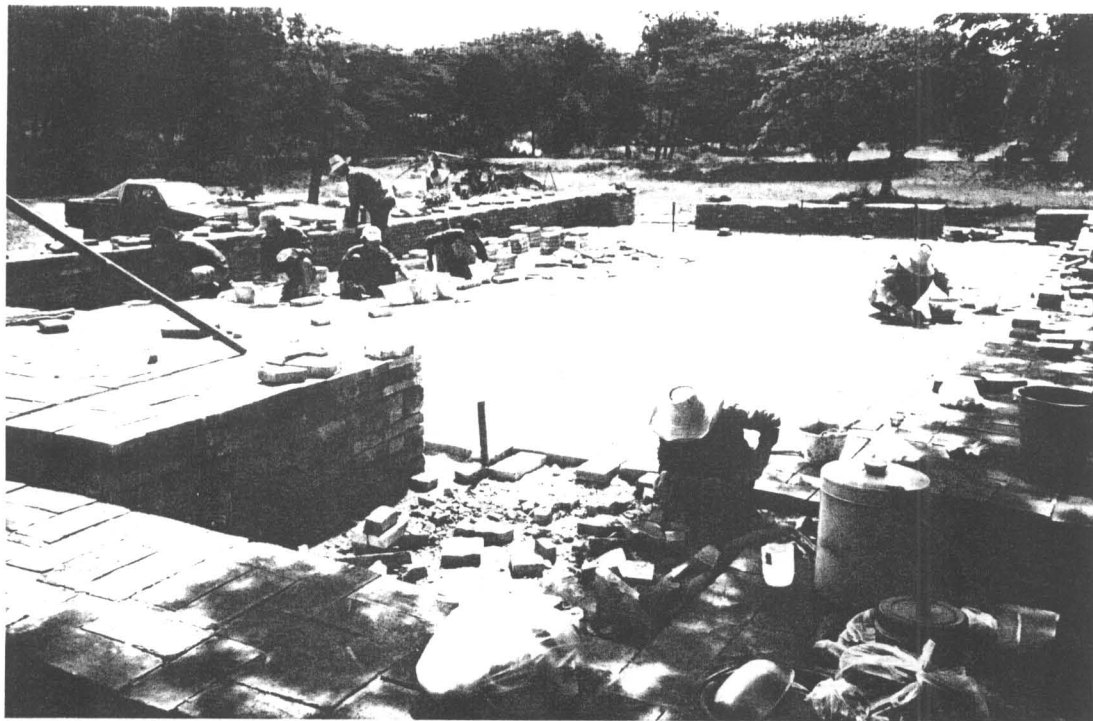
ภาพที่ 60 เมื่อบดอัดพื้นจนได้ที่แล้ว จึงทำการปูด้วยอิฐใหญ่ขนาดเท่าของเดิม ลักษณะการปู ได้ยึดลักษณะ
การปูอิฐของเดิมเป็นหลัก (ฟิล์ม 5/28)

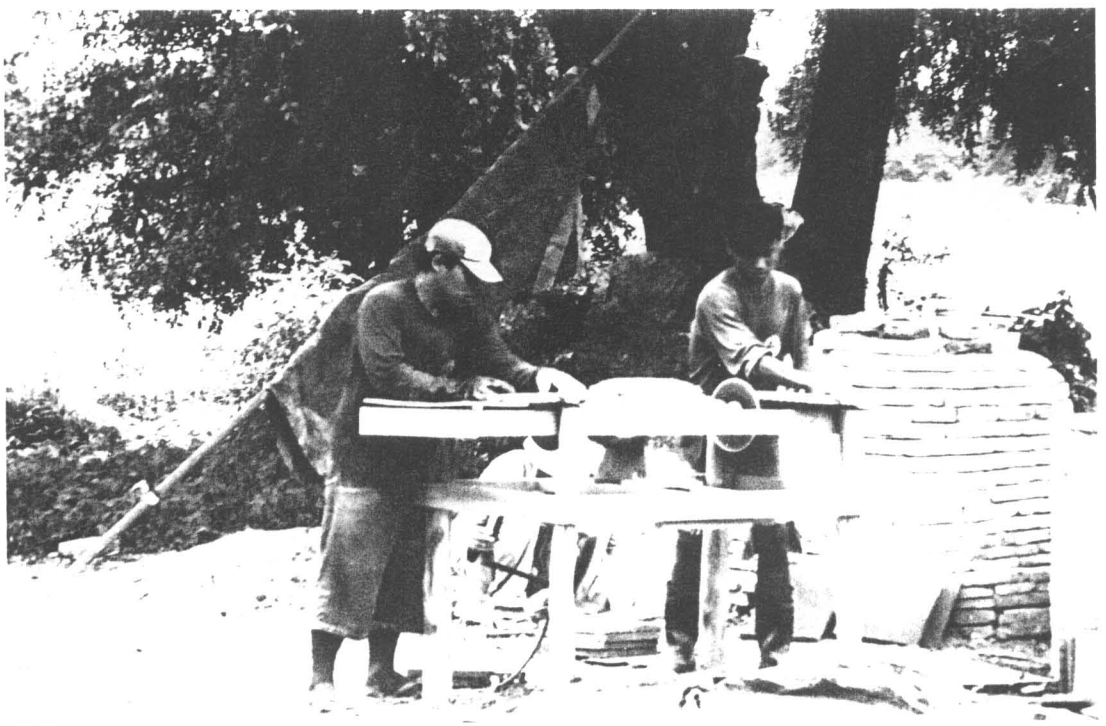
ภาพที่ 63 ภาพแสดง การซัดขอบกระเบื้องใหม่ให้เรียบ เพื่อนำไปปูพื้นภายในอาคารหมายเลข 3 ,
 วิหารหมายเลข 4 , พระอุโบสถหมายเลข 5 (ฟิล์ม 10/28)

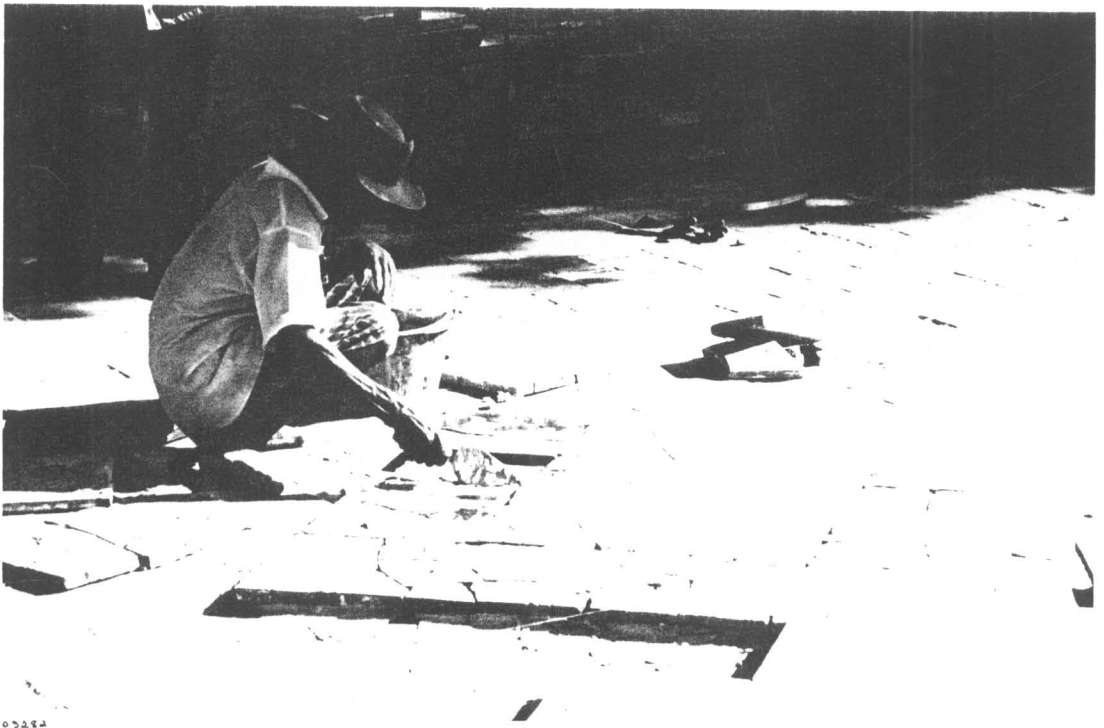
ภาพที่ 67 แสดงให้เห็นว่าพื้นเดิมนั้นมีการปูด้วยกระเบื้องดินเผา และได้ทำการนำกระเบื้องเก่าซึ่งแตกหักได้ทำการต่อด้วยภาววิทยาศาสตร์แล้วนำกลับเข้ามาปูด้วย (ฟิล์ม 7/24)

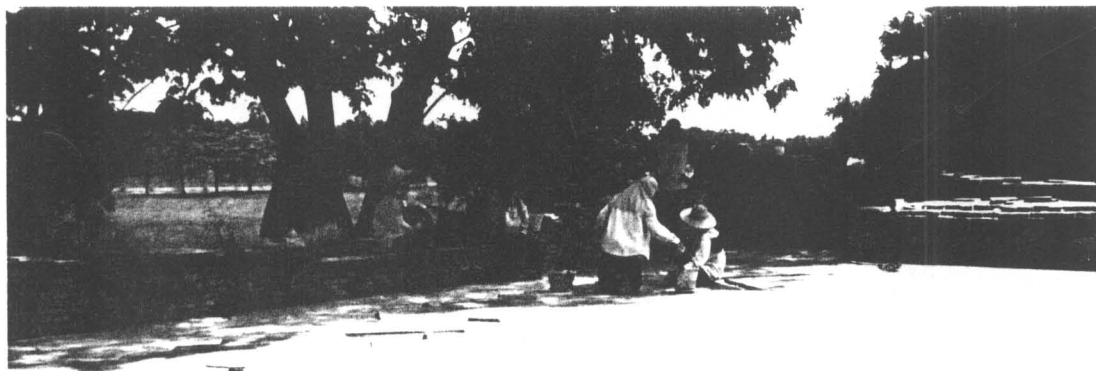
ภาพที่ 69 แสดงให้เห็นการปูกระเบื้องตามลายเดิมพร้อมการยาแนวเพื่อกันน้ำซึมลงข้างล่าง (ฟิล์ม 7/27)

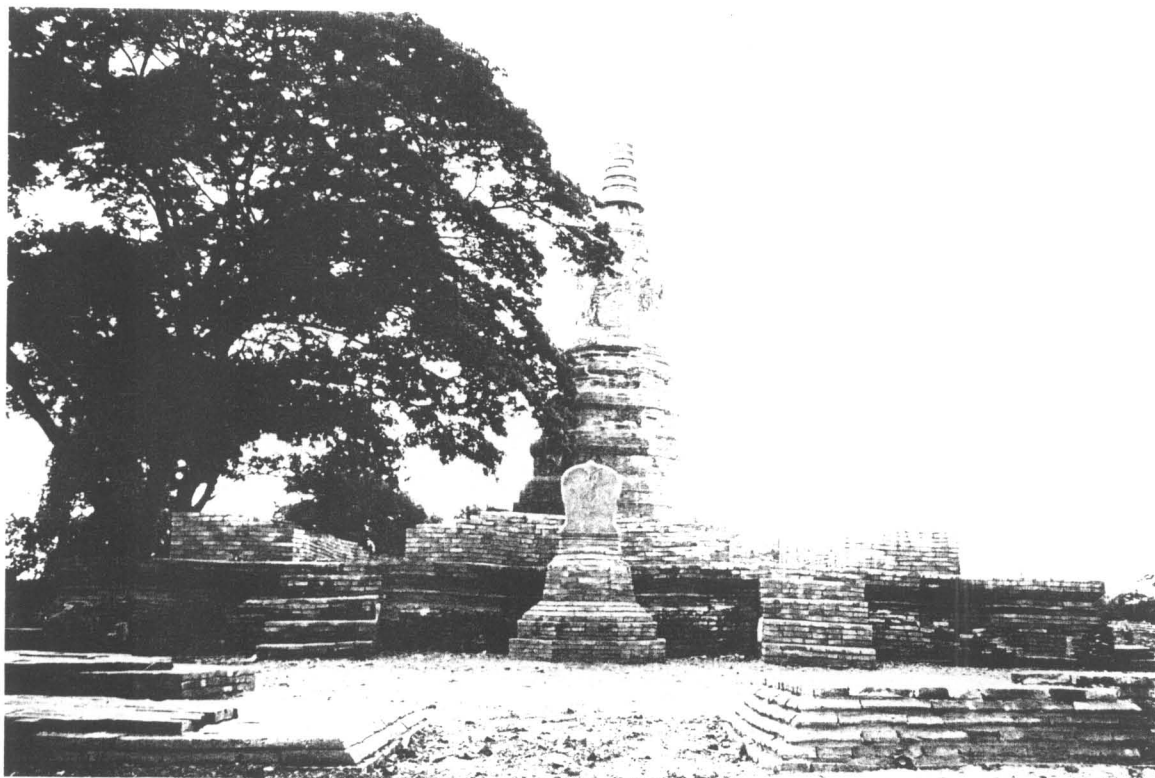
ภาพที่ 74 ภาพพระอุโบสถ สภาพหลังการบูรณะด้านทิศตะวันออก (ฟิล์ม 14/4)

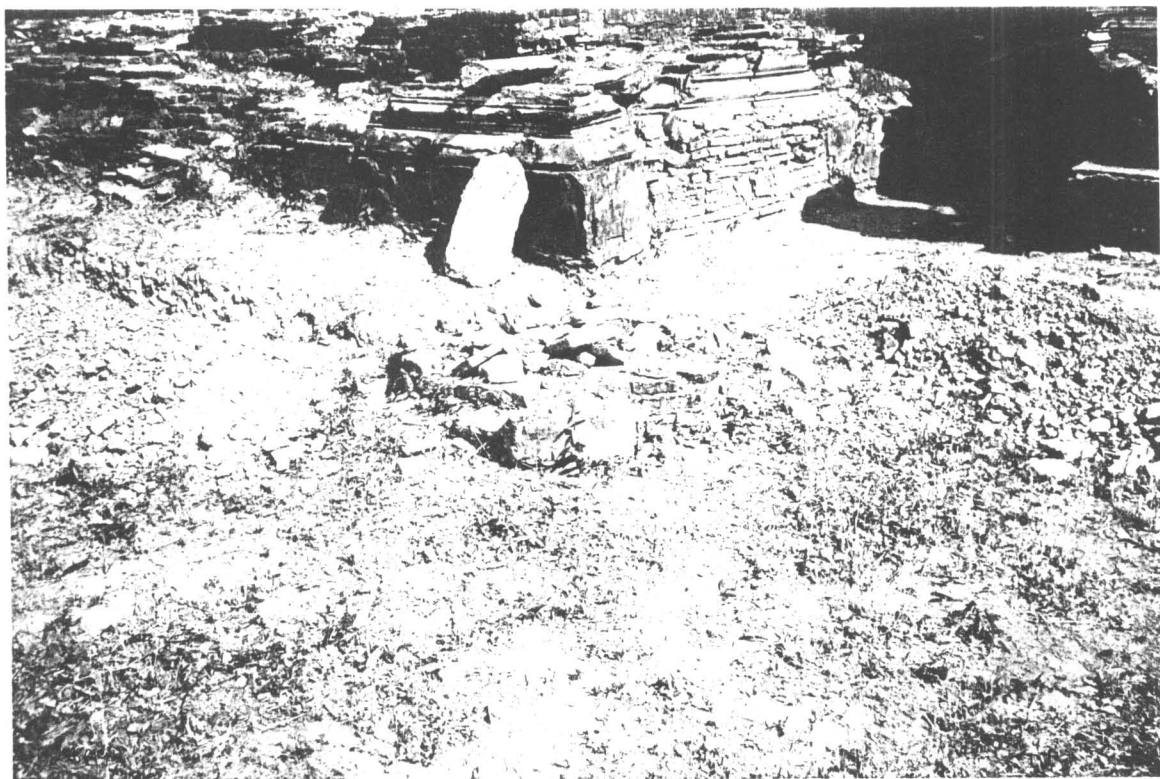
ภาพที่ 78 ฐานโบเสมา ด้านทิศตะวันออกเฉียงเหนือของพระอุโบสถ (ฟิล์ม 3/18)

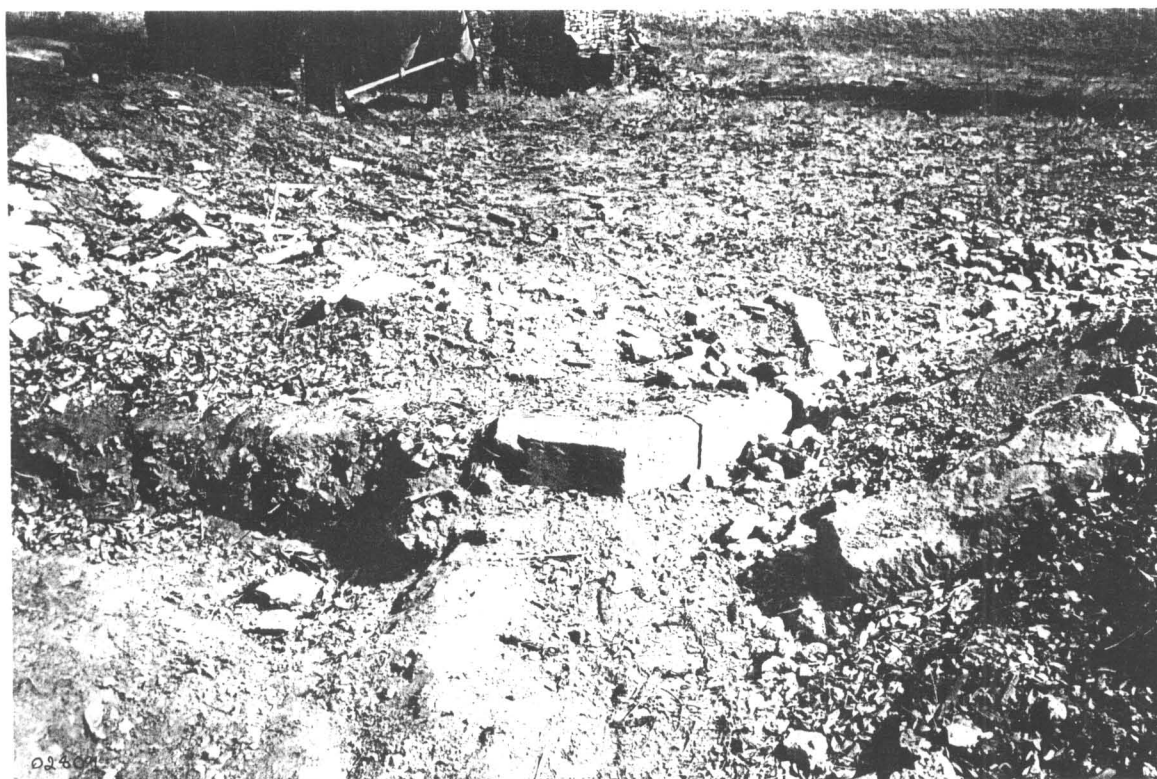
ภาพที่ 79 ฐานโบเสมา ด้านทิศตะวันตกเฉียงใต้ของพระอุโบสถ (ฟิล์ม 3/23)

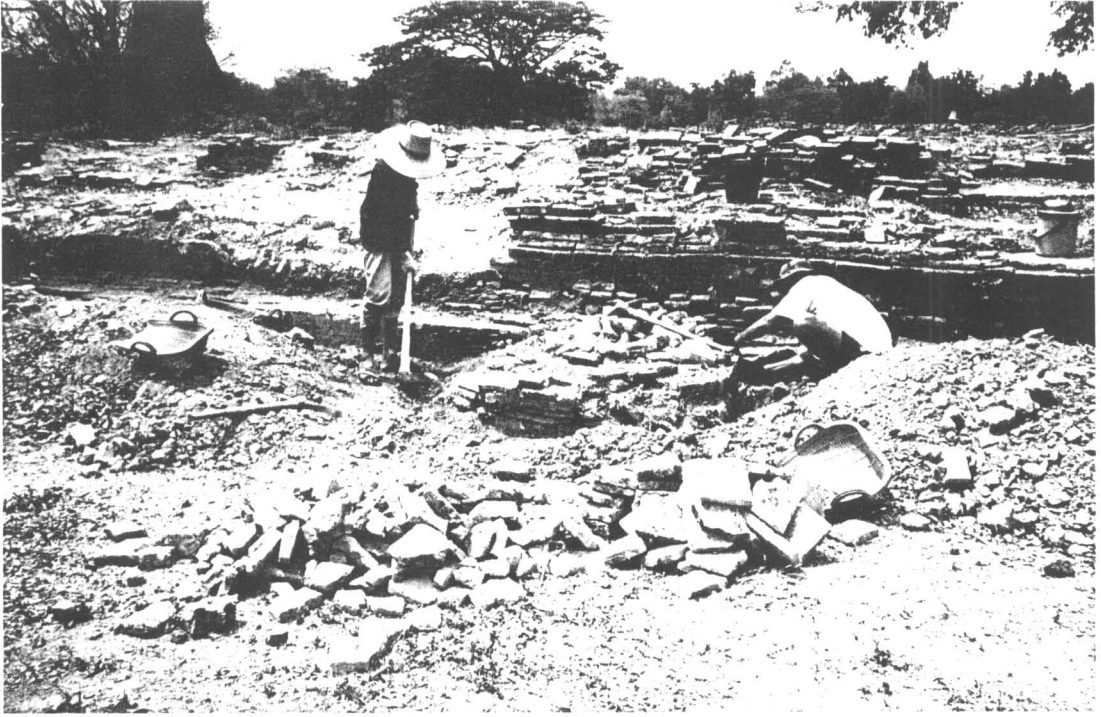
ภาพที่ 84 ทำการขุดแต่งฐานของโบสถ์มาก่อนก่ออิฐบุระ (ฟิล์ม 18/0)

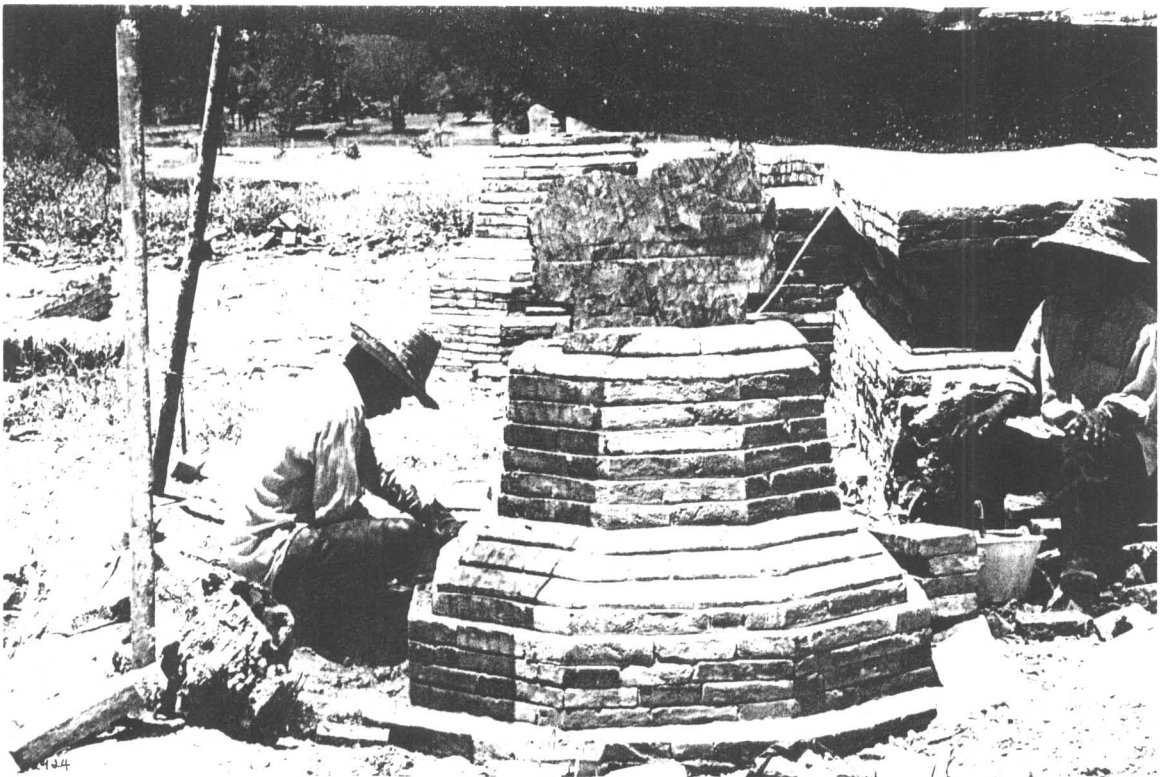
ภาพที่ 85 ทำการบุระฐานโบสถ์เต็มรูปแบบ และนำโบสถ์กลับเข้ามาติดตั้ง (ฟิล์ม 12/24)

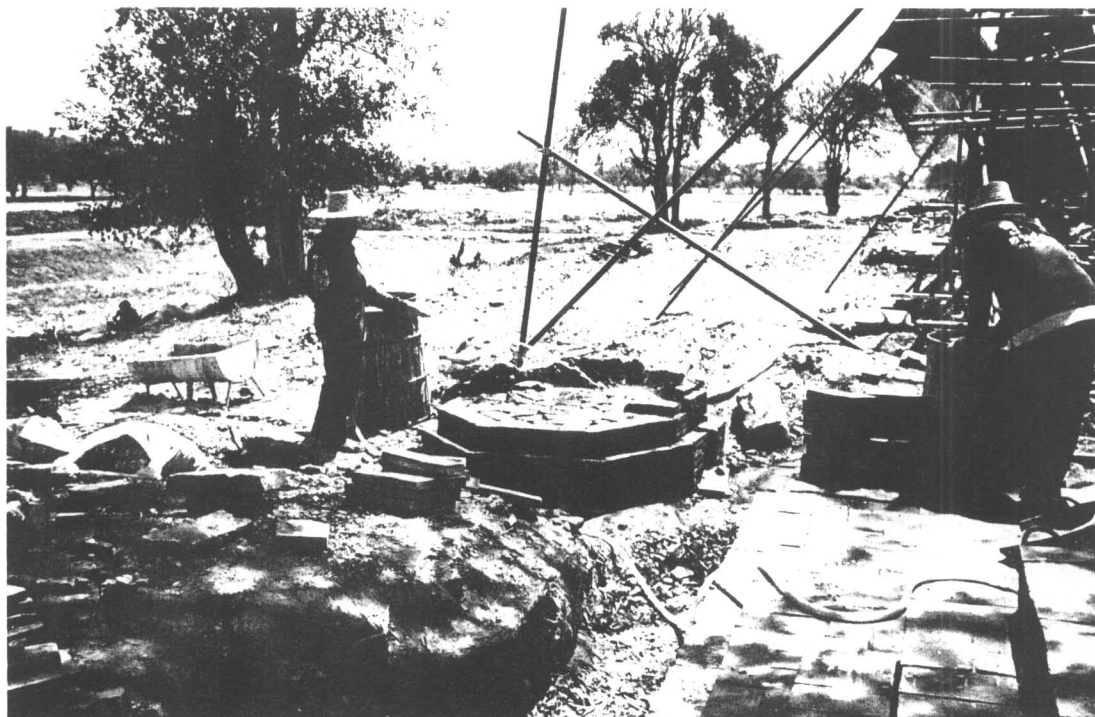
ภาพที่ 86 ล้างทำความสะอาดอีกครั้งก่อนทำการก่ออิฐเสริม (ฟิล์ม 18/15)

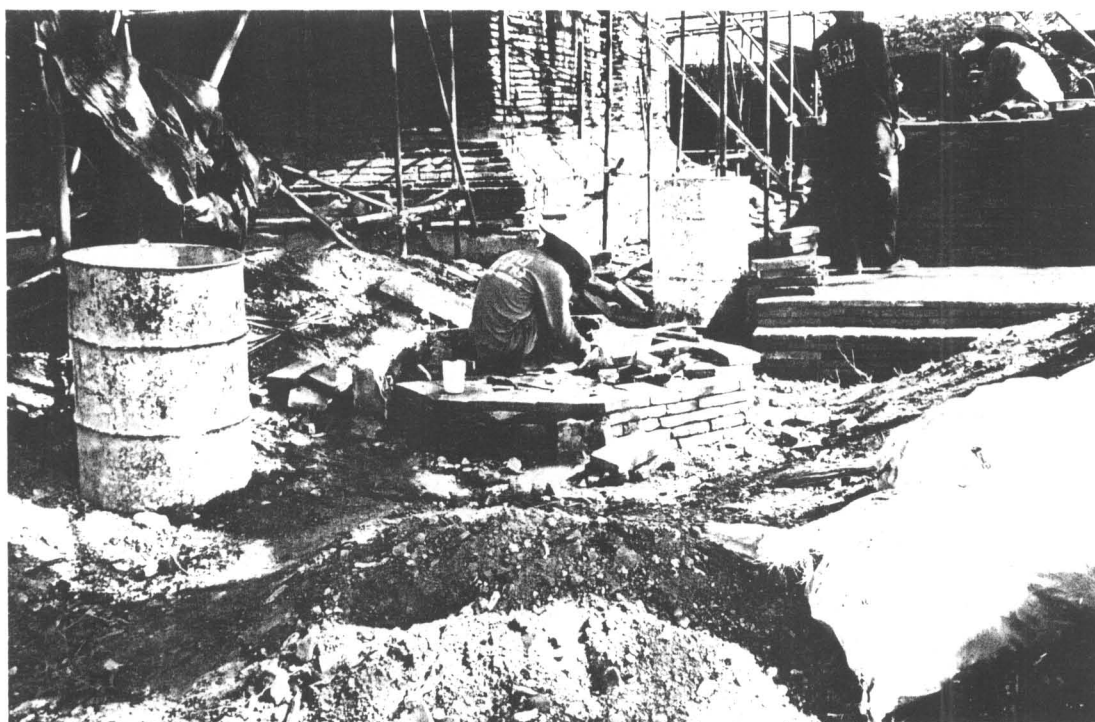
ภาพที่ 87 ทำการก่ออิฐเสริมตามรูปแบบเดิม (ฟิล์ม 18/7)

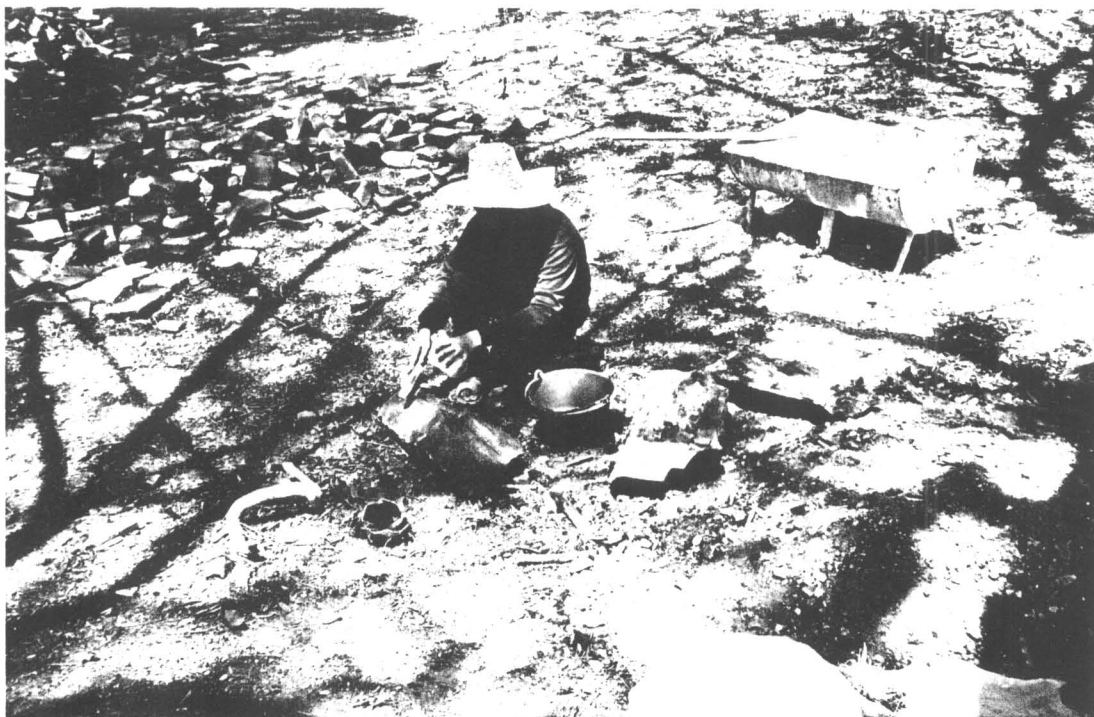
ภาพที่ 88 ทำการขัดล้างทำความสะอาดชิ้นส่วนปูนฉาบของฐานโบเสมา ก่อนนำติดตั้งกลับเข้าที่เดิม (ฟิล์ม 18/10)

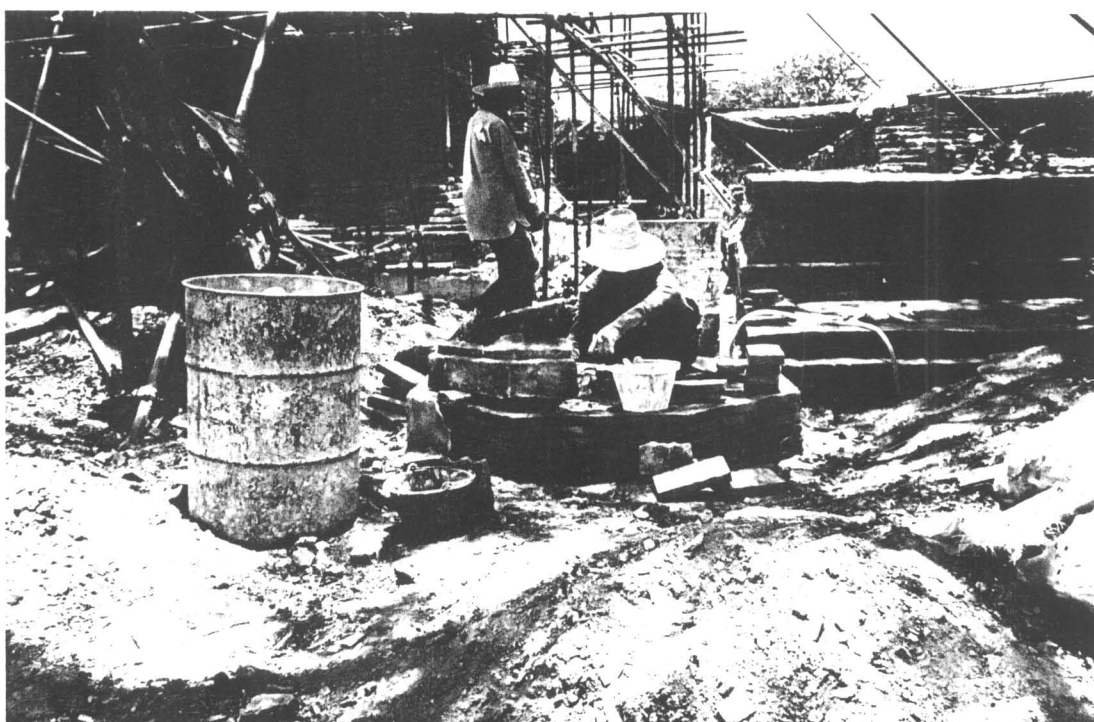
ภาพที่ 89 นำชิ้นส่วนของปูนฉาบโบเสมา ติดตั้งกลับเข้าที่เดิม (ฟิล์ม 18/11)

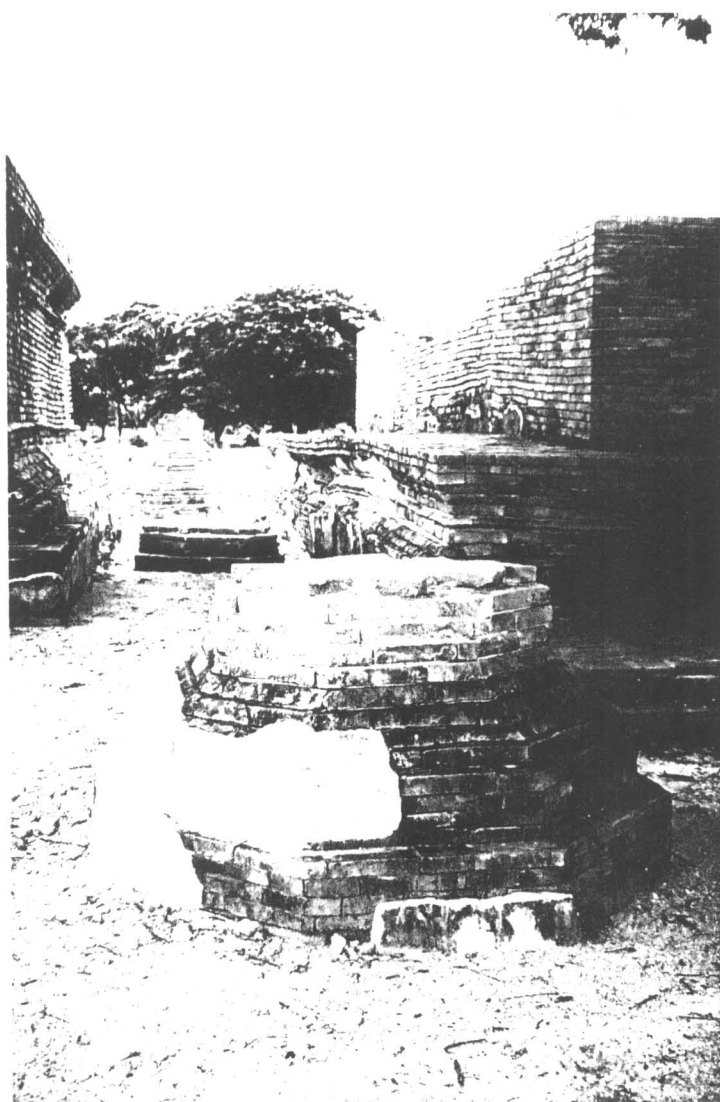
ภาพที่ 93 ภาพแสดงฐานใบเสมา สภาพหลังการบูรณะ ด้านทิศตะวันตกเฉียงใต้
 ด้านทิศตะวันตก , ด้านทิศตะวันตกเฉียงเหนือ ของพระอุโบสถ (ฟิล์ม 17/17)
