รายงาน

ประกอบการบูรณะโบราณสถานวัดสังข์แก้ - สังขทา

ตำบลประตูชัย อำเภอพระนครศรีอยุธยา จังหวัดพระนครศรีอยุธยา

ห้างหุ้นส่วนจำกัดฐานอนุรักษ์

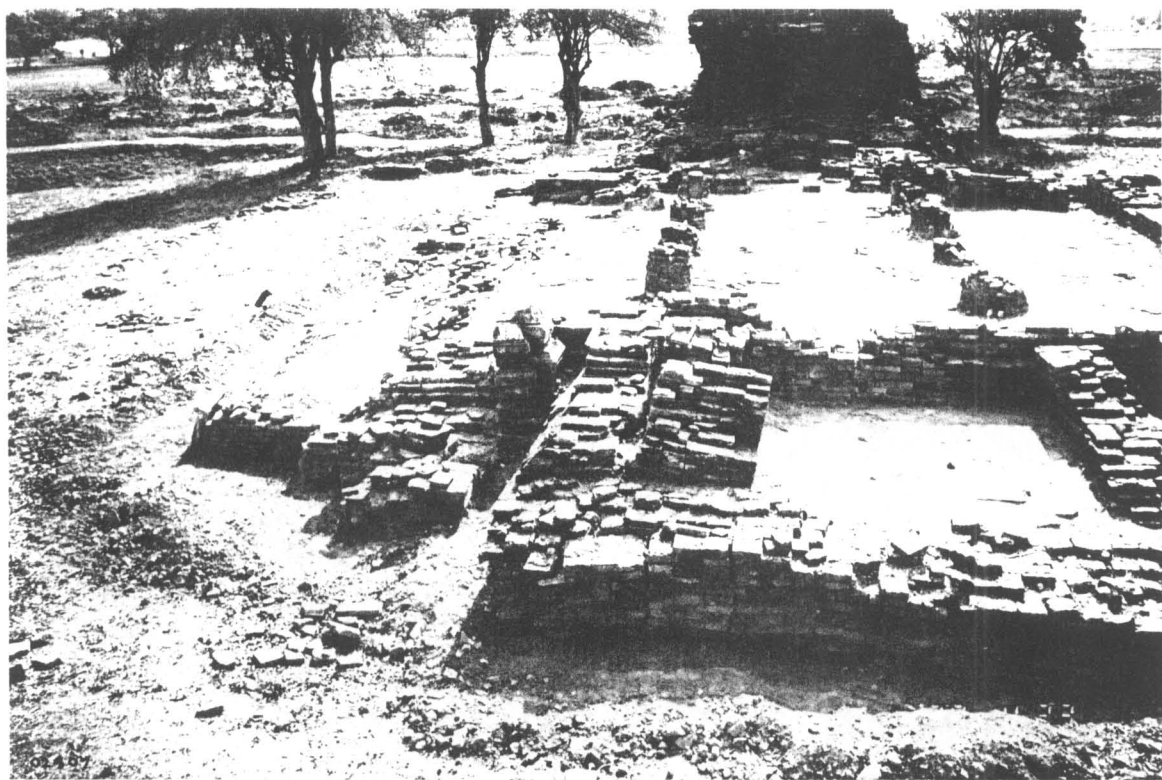
ภาพที่ 95 วิหารหมายเลข 4 ด้านทิศตะวันออก แสดงให้เห็นบันไดทางเข้าและฐานของซุ้มประตู ซึ่งมีลวดลายปูนปั้น
เต็มอยู่ (ฟิล์ม 2/32)

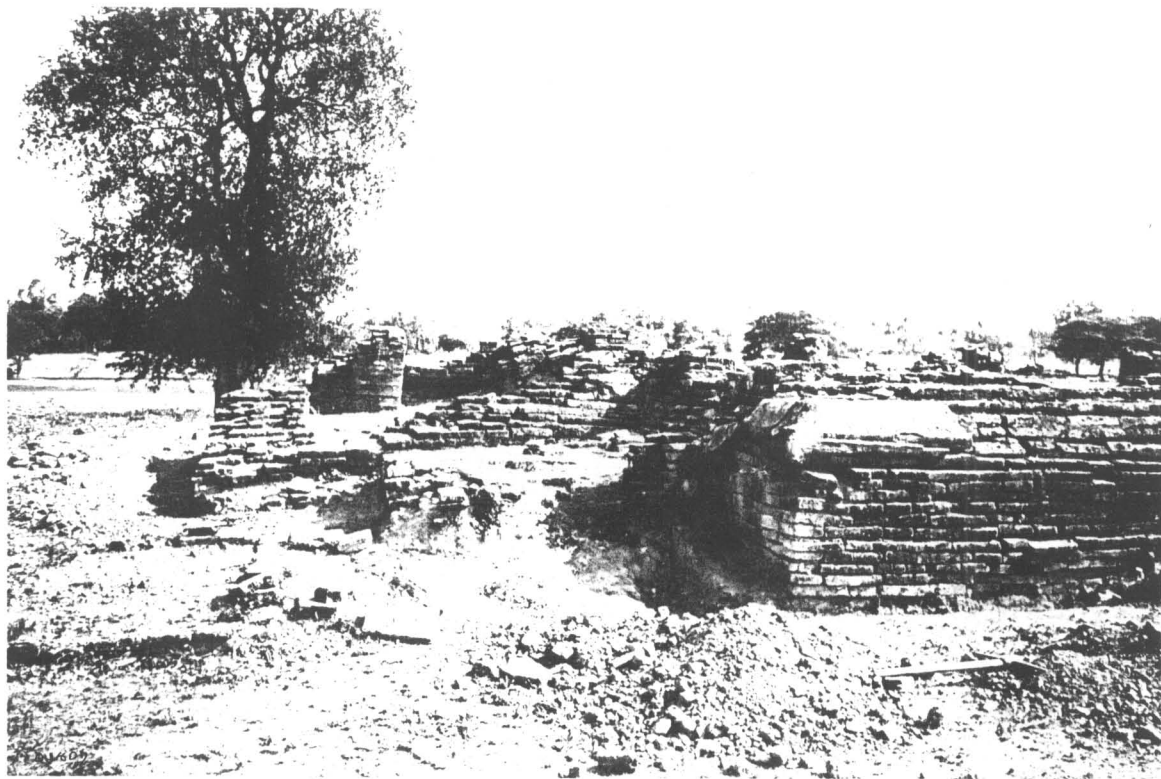
ภาพที่ 96 วิหารหมายเลข 4 สภาพก่อนบูรณะด้านทิศเหนือ (ฟิล์ม 2/26)

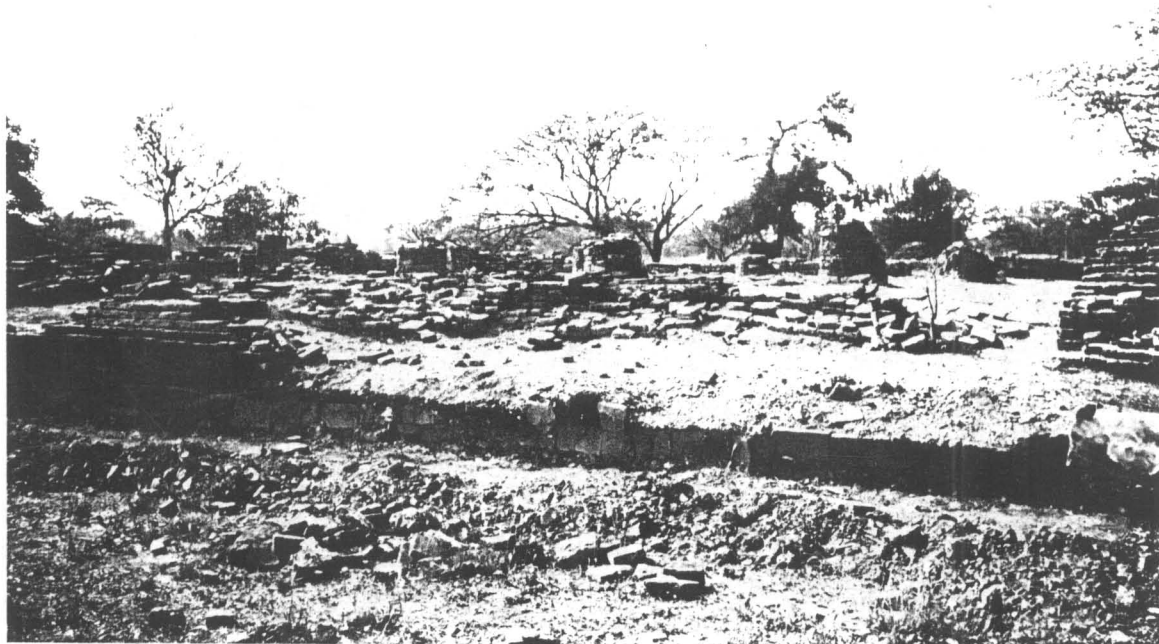
ภาพที่ 97 วิหารหมายเลข 4 สภาพก่อนบูรณะด้านทิศใต้ (ฟิล์ม 2/34)

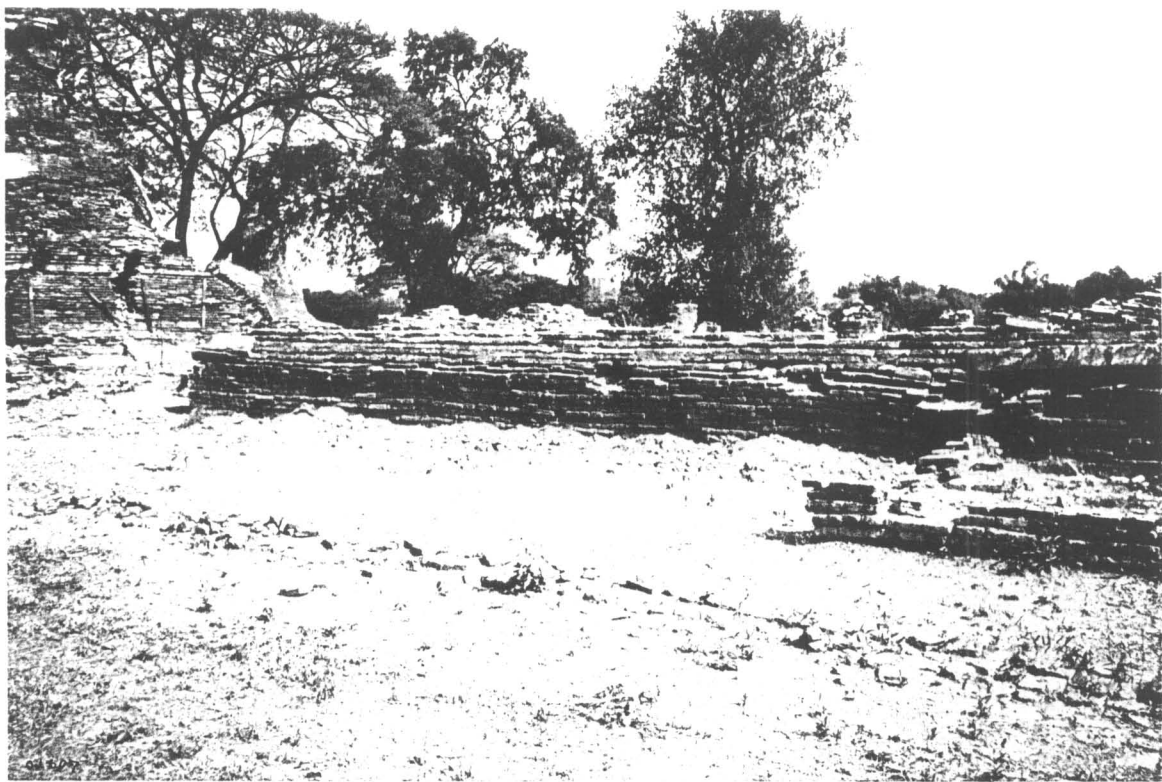
ภาพที่ 102 วิหารหมายเลข 4 ก่อนการบูรณะด้านทิศเหนือ (ฟิล์ม 2/25)

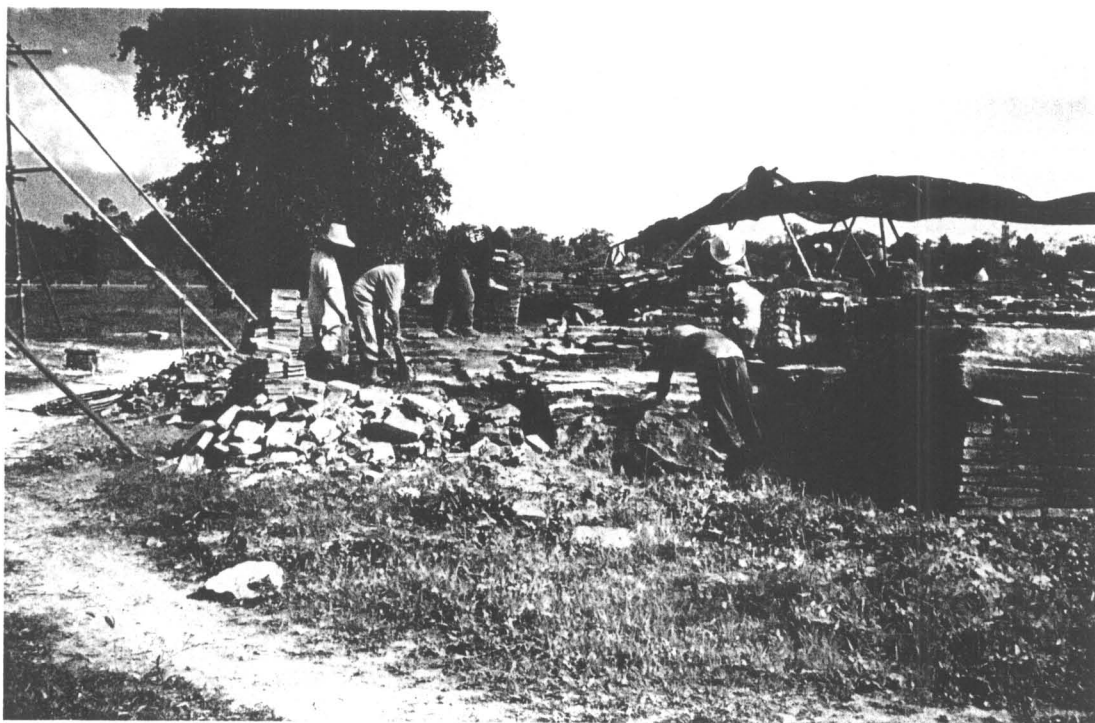
ภาพที่ 106 รื้ออิฐที่ผุกร่อนและเศษอิฐเศษดินออก (ฟิล์ม 8/13)

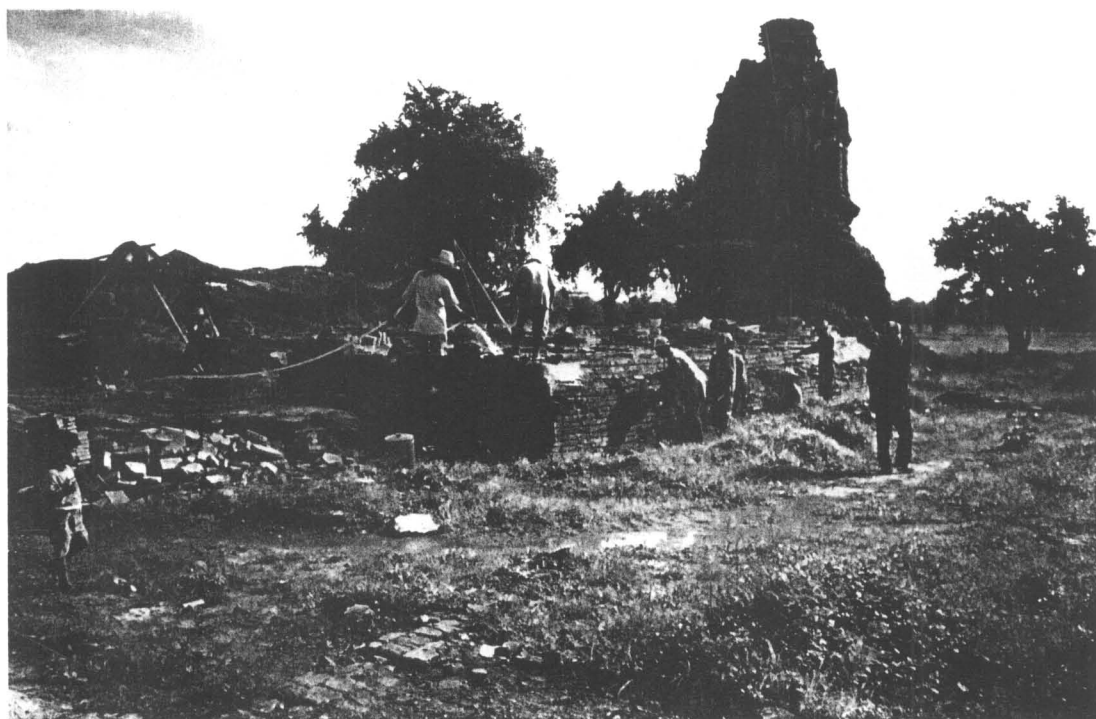
ภาพที่ 107 ฉีดล้างด้วยน้ำ ชักทำความสะอาดผิวอิฐก่อนก่อเสริม (ฟิล์ม 8/15)

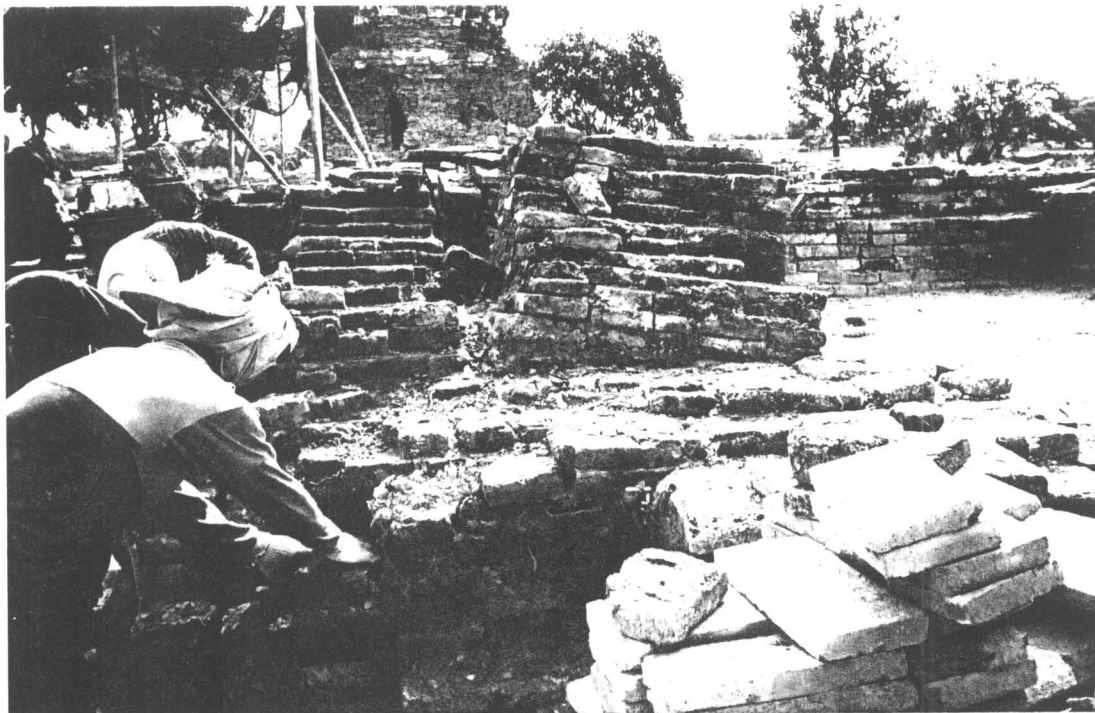
ภาพที่ 108 ทำการรื้ออิฐผุกร่อน และเศษดินออกก่อนทำการก่ออิฐซ่อมแซม (ฟิล์ม 8/8)

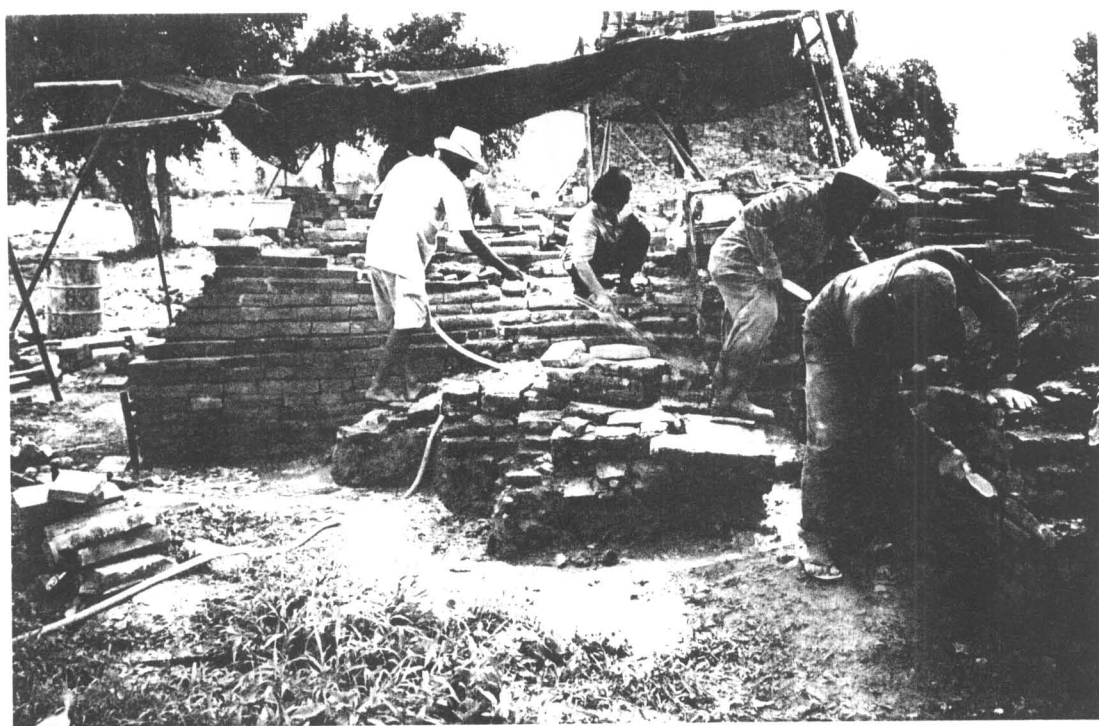
ภาพที่ 109 ล้างทำความสะอาดก่อนก่ออิฐซ่อมแซม (ฟิล์ม 8/9)

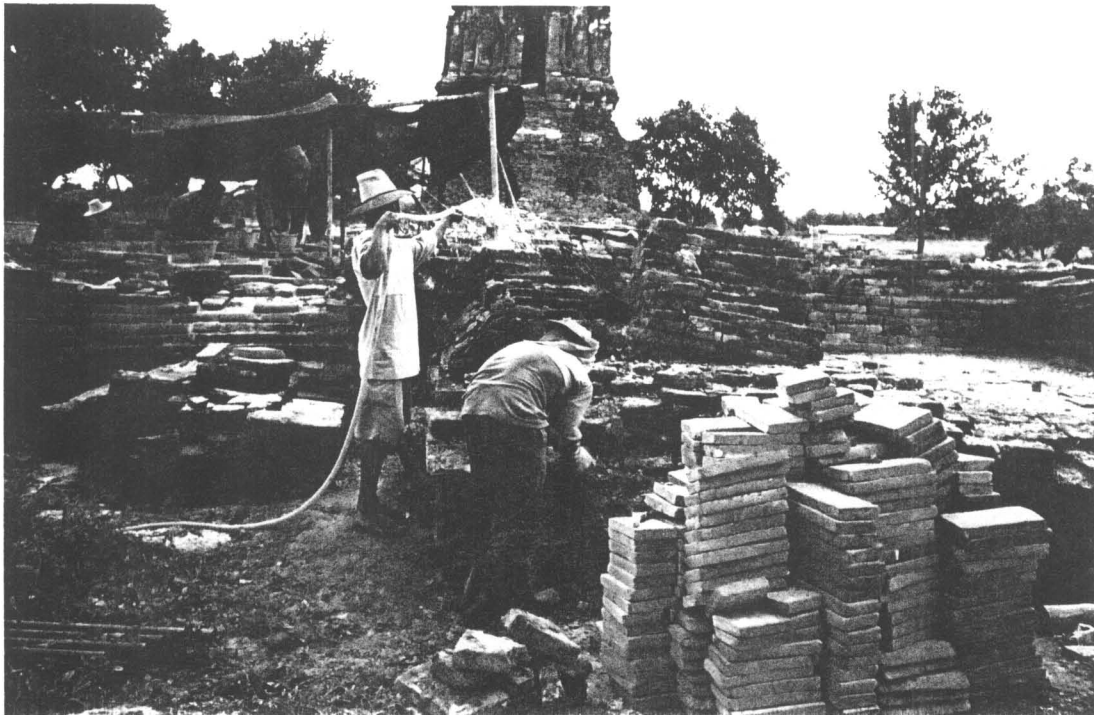
ภาพที่ 110 ขณะล้างทำความสะอาด และรื้ออิฐที่ผูกเรือนอกก่อนทำการก่ออิฐซ่อมแซม (ฟิล์ม 8/4)

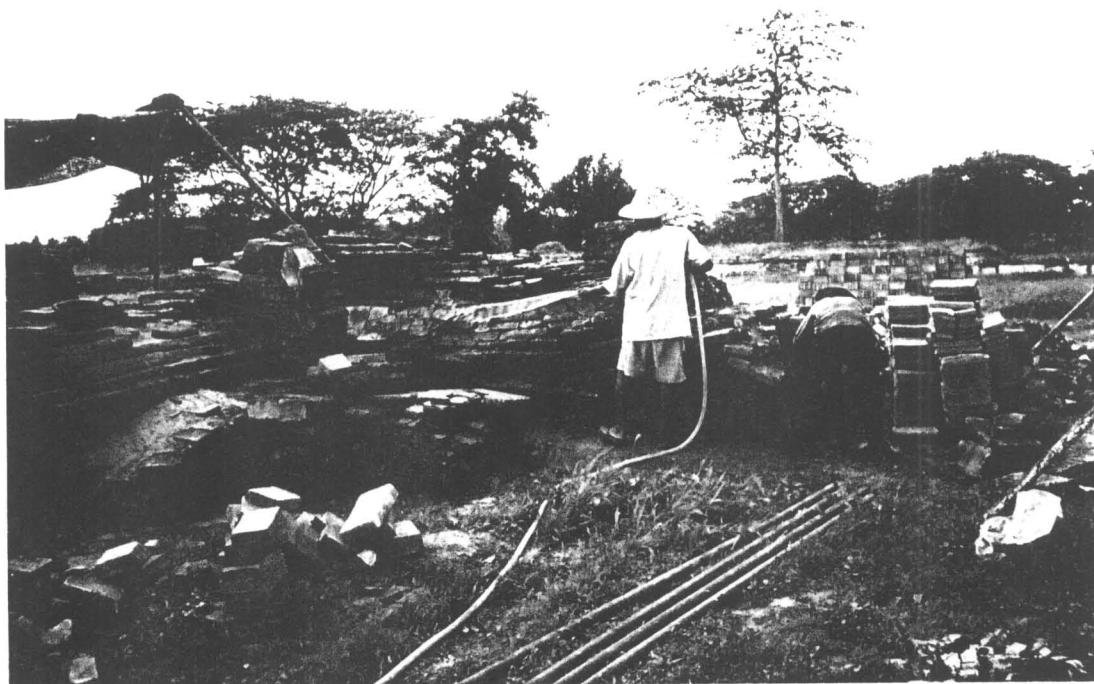
ภาพที่ 112 ก่อนก่ออิฐทำการฉีกล้างด้วยน้ำ (ฟิล์ม 8/5)

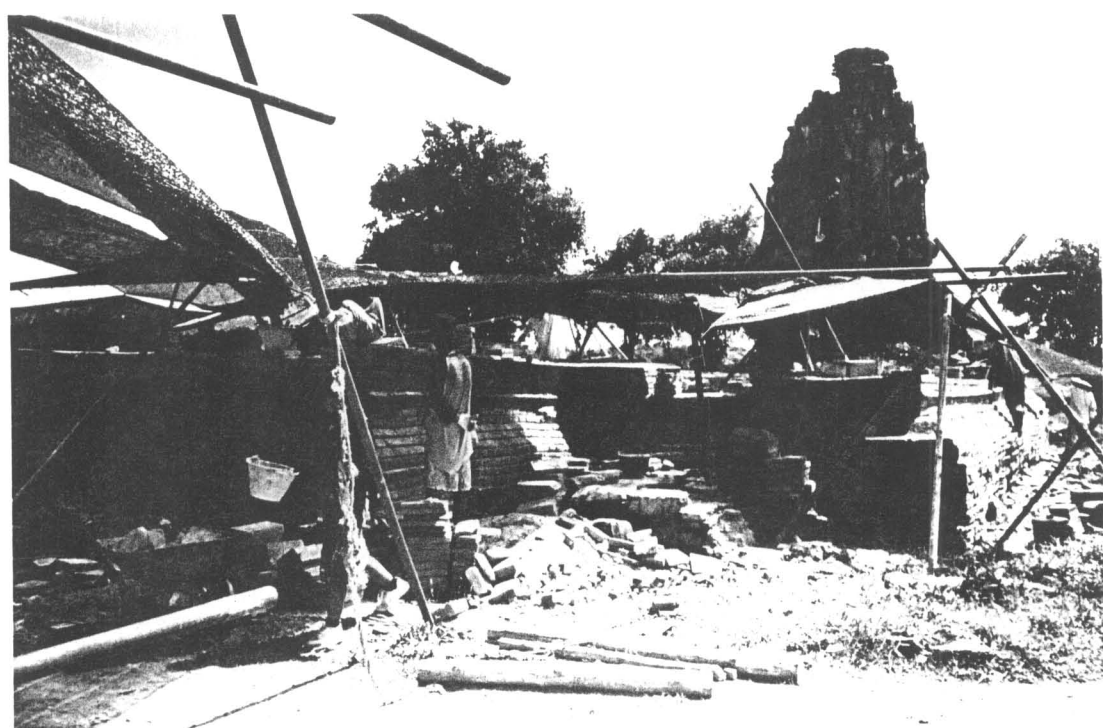
ภาพที่ 115 ทำการก่ออิฐเสริมฐานของวิหาร ให้อยู่ในสภาพที่สมบูรณ์ (ฟิล์ม 8/23)

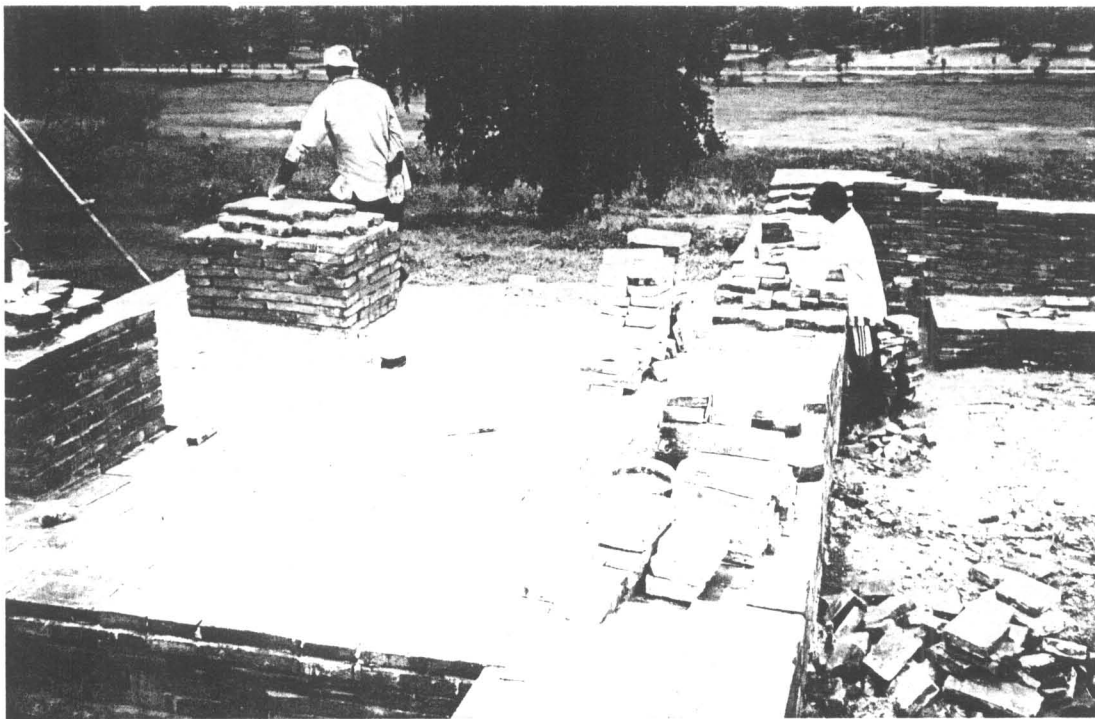
ภาพที่ 118 ก่ออิฐเสริมผนัง ด้านหน้าของวิหาร (ฟิล์ม 9/34)

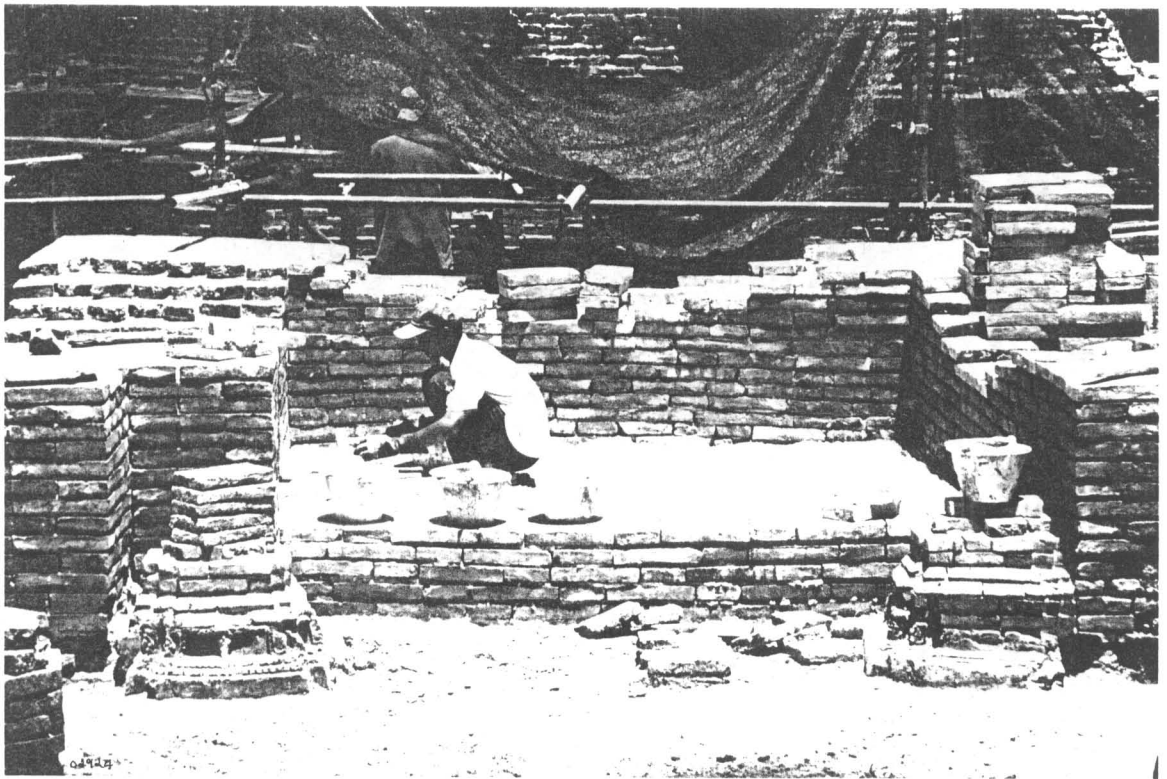
ภาพที่ 121 ก่ออิฐ เสริม ฐานซุกสี่พระประธานภายในวิหาร (ฟิล์ม 12/35)

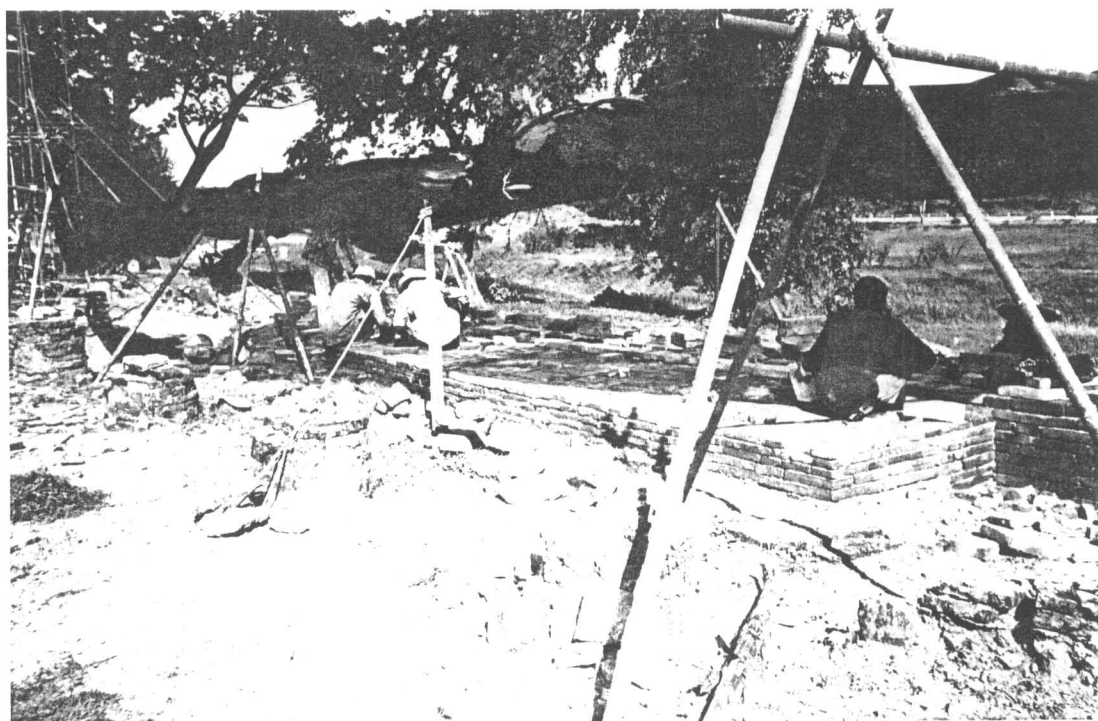
ภาพที่ 123 ก่ออิฐบุรณะอาสนสงฆ์ภายในวิหาร (ฟิล์ม 8/00)

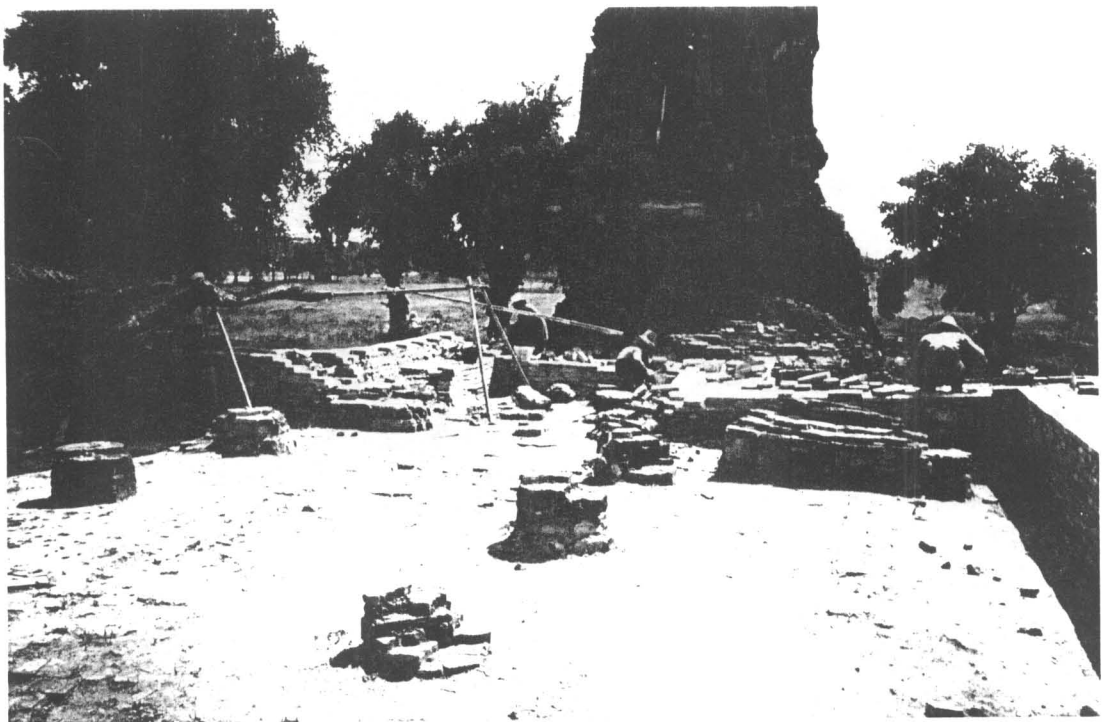
ภาพที่ 126 แสดงให้เห็นพื้นเดิมของวิหาร ซึ่งปูด้วยกระเบื้องดินเผา (ฟิล์ม 9/7)

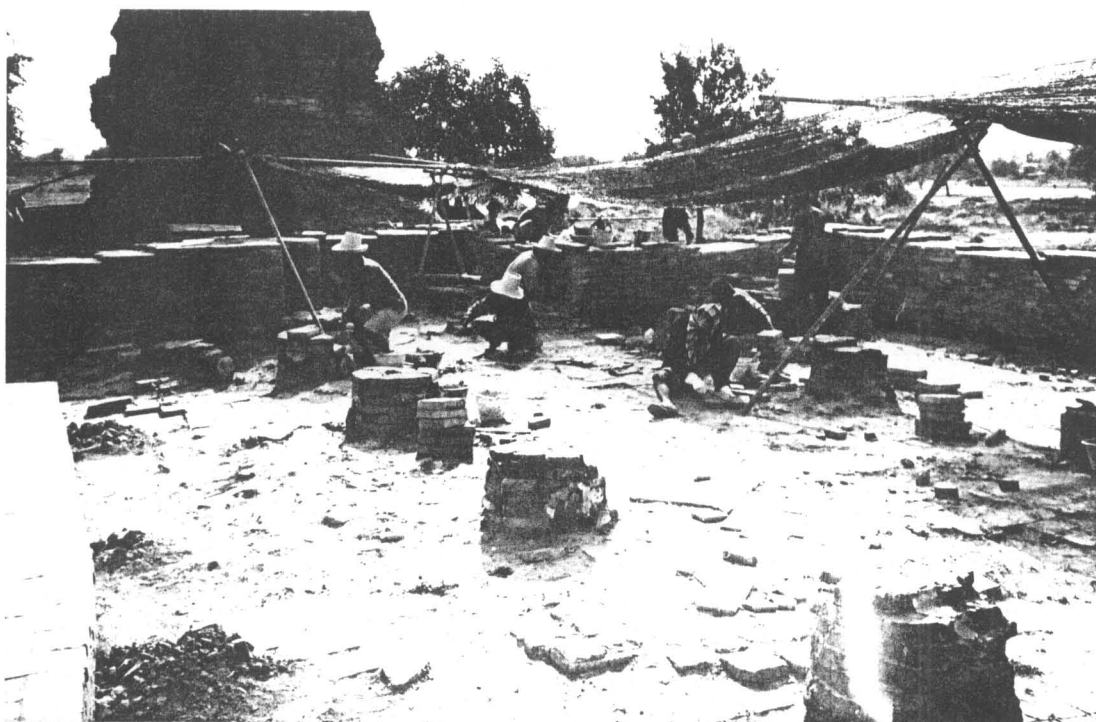
ภาพที่ 128 ก่ออิฐซ่อมแซมฐานวิหารด้านใต้ (ฟิล์ม 5/37)

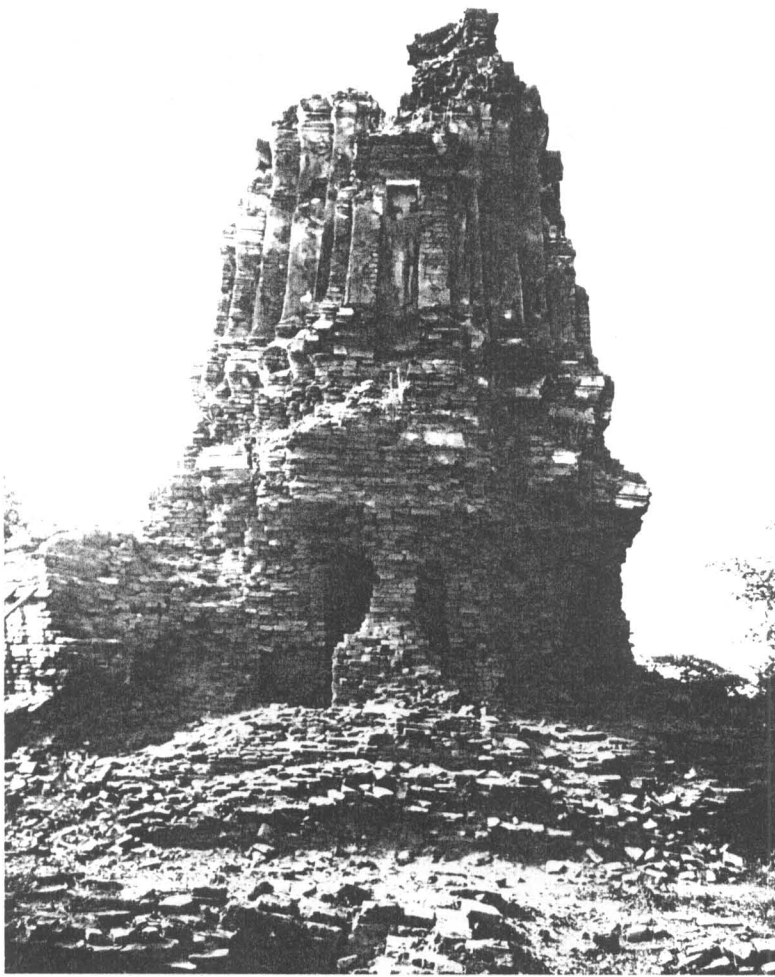
ภาพที่ 148 เจดีย์หมายเลข 2 สภาพก่อนบูรณะด้านทิศใต้ (ฟิล์ม 1/10)

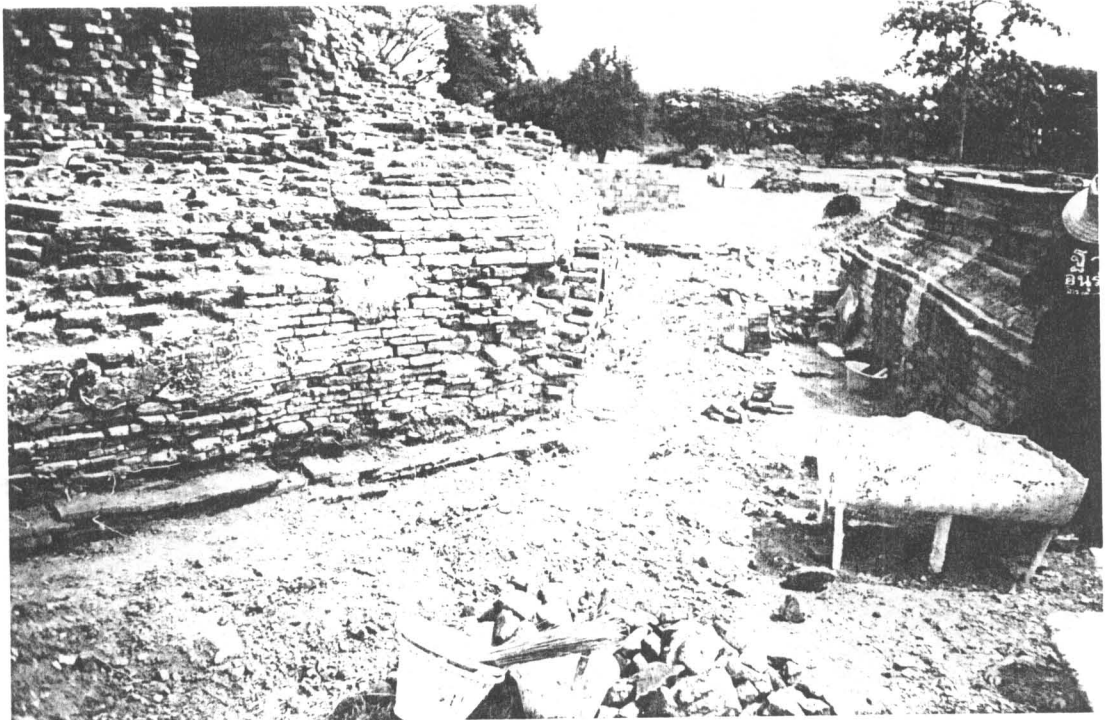
ภาพที่ 154 ภาพฐานพระเจดีย์ แสดงหลักฐานเดิม มีหน้ากระดานและบัวคว่ำว่าเป็นแนวทางในการบูรณะ (ฟิล์ม 12/7)

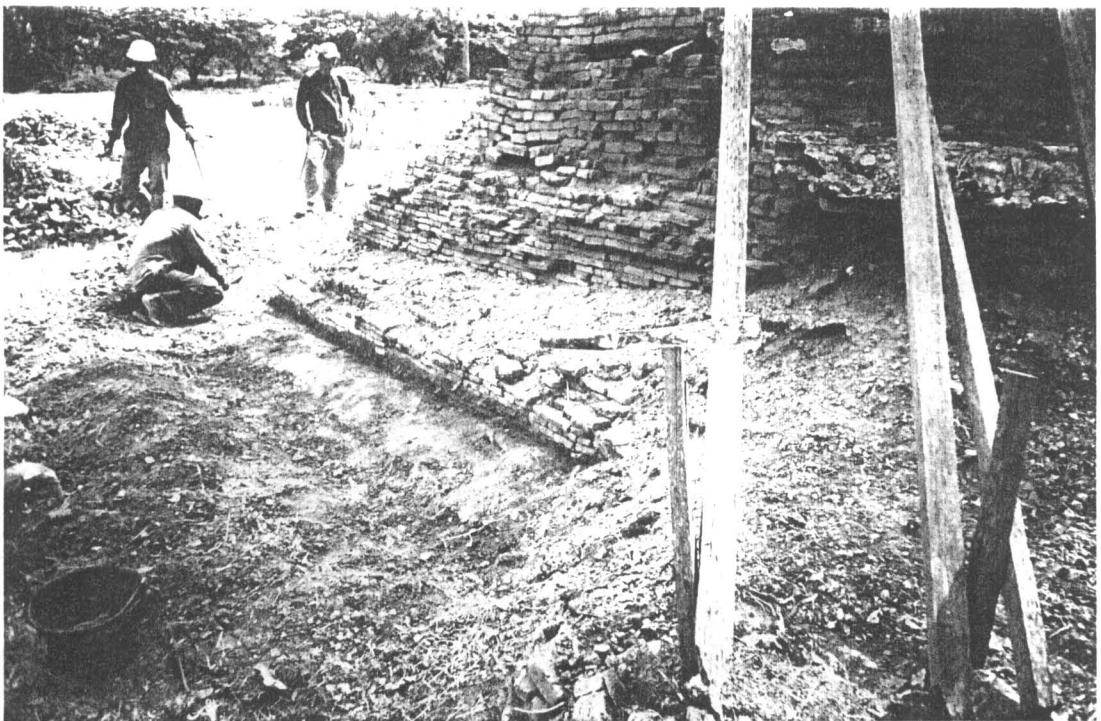
ภาพที่ 156 ทำการขุดลอกดินรอบฐานเจดีย์ก่อนทำการบูรณะ (ฟิล์ม 12/8)

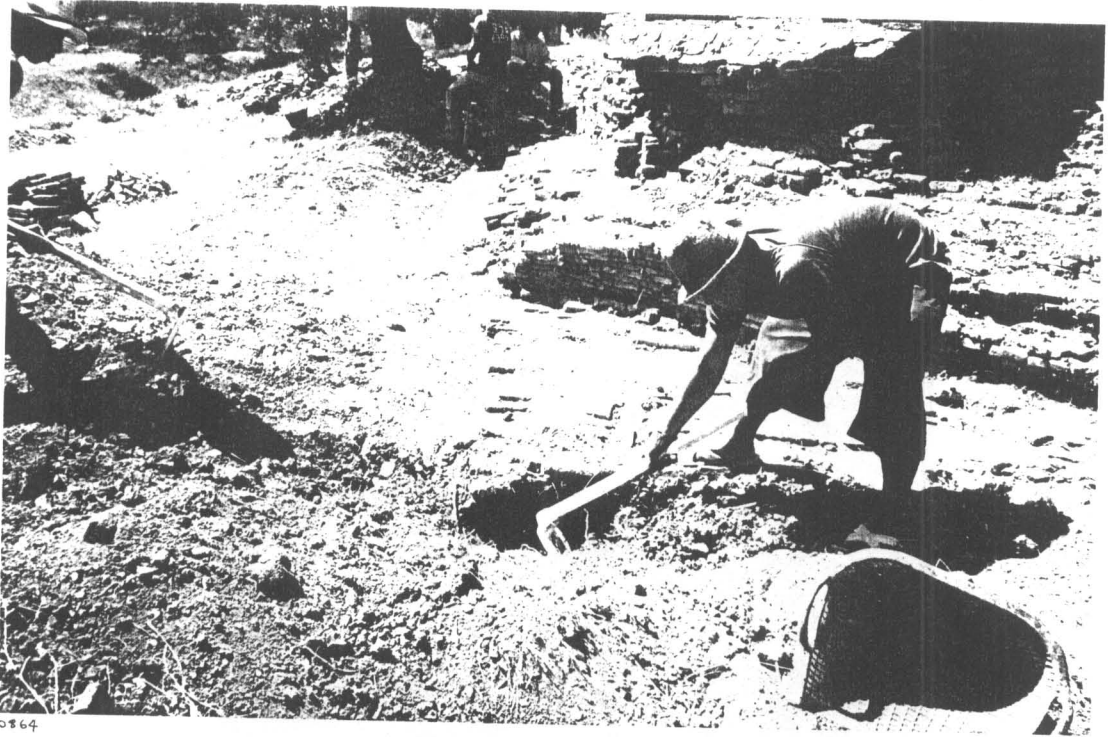
ภาพที่ 157 ภาพแสดงการขุดค้นหาฐานอิฐชั้นล่างสุด เพื่อทำการก่ออิฐซ่อมแซมตั้งแต่อิฐชั้นล่างสุดก่อน (ฟิล์ม 8/34)

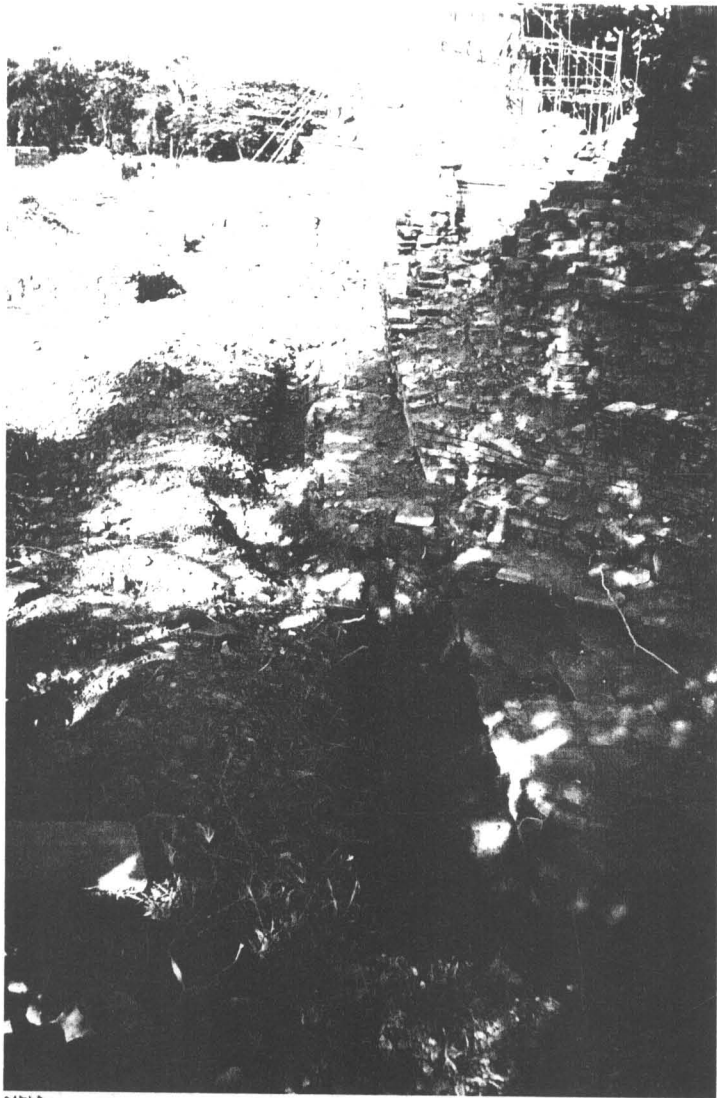
ภาพที่ 159 หลังการขุดลอกดินรอบฐานเจดีย์พบว่ามีการสร้างเจดีย์ 2 สมัย
 ซึ่งในยุคแรกจะเป็นฐานสี่เหลี่ยม และในสมัยที่ 2 เป็นเจดีย์ฐาน
 แปดเหลี่ยม (ฟิล์ม 12/9)

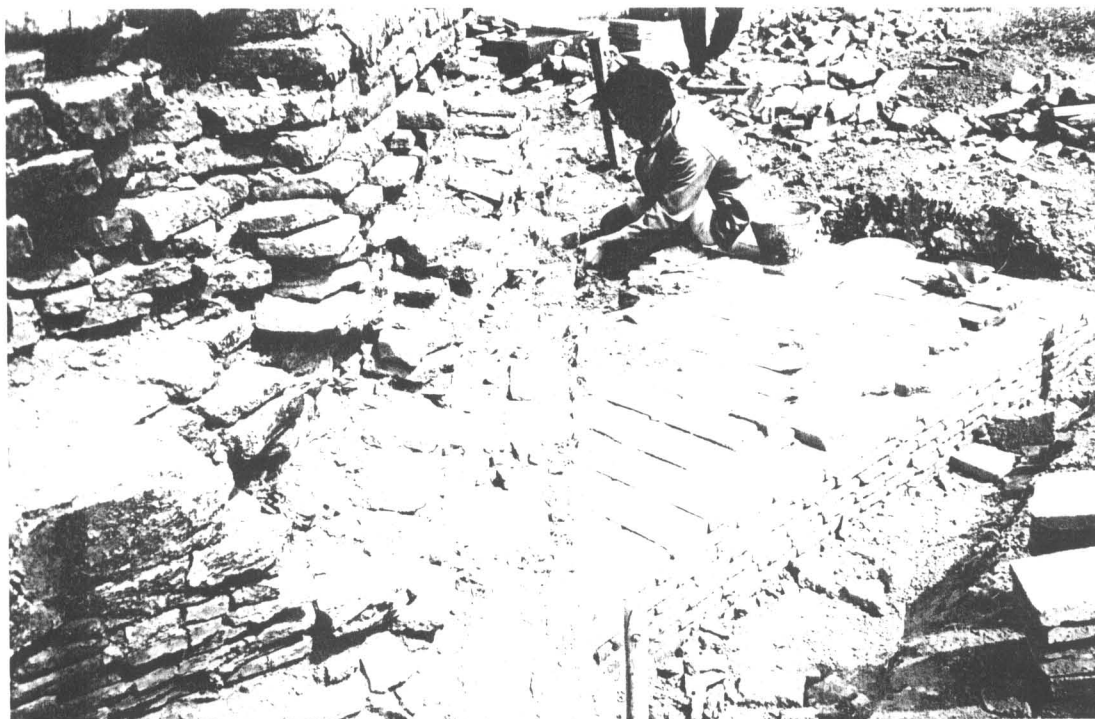
ภาพที่ 164 ภาพแสดงการก่ออิฐซ่อมแซมฐานพระเจดีย์ ด้านทิศเหนือ (ฟิล์ม 9/3)

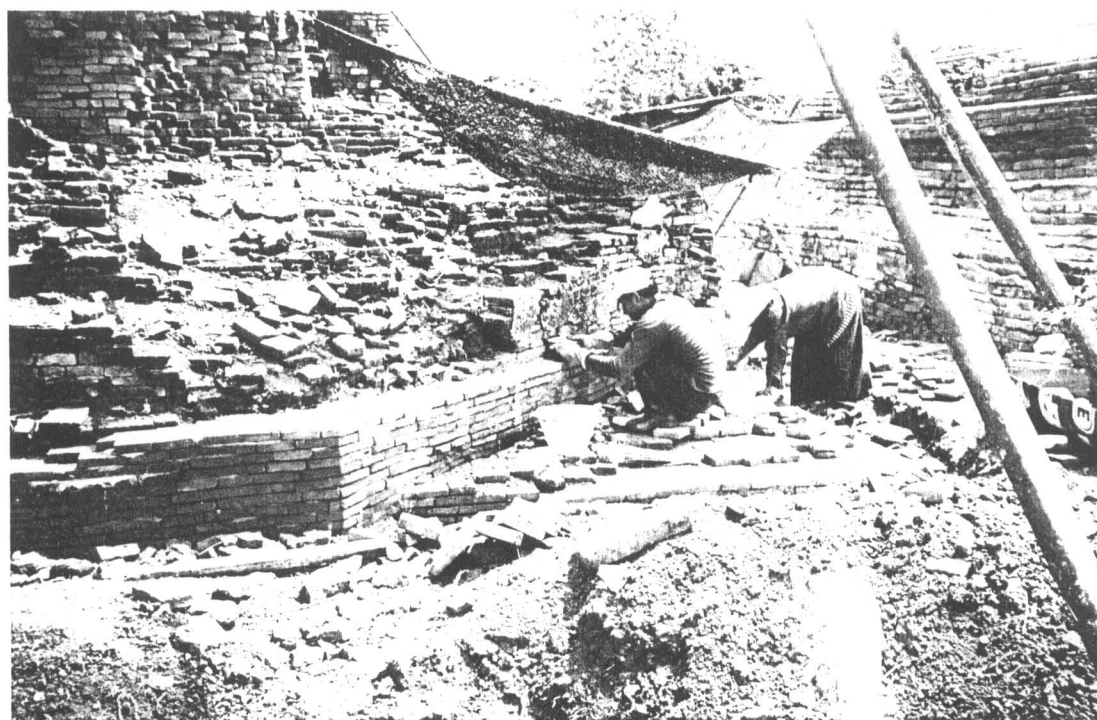
ภาพที่ 165 ภาพแสดงการก่ออิฐซ่อมแซมพระเจดีย์ ด้านทิศตะวันออกเฉียงใต้ (ฟิล์ม 9/14)

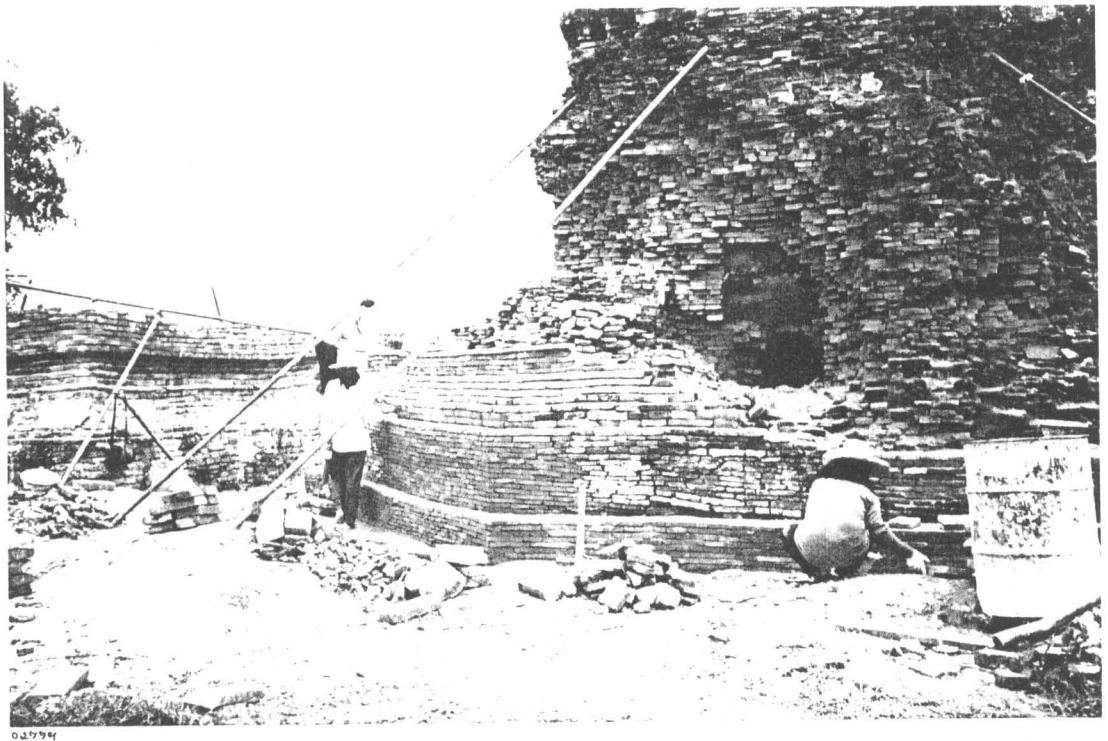
ภาพที่ 167 ภาพแสดงการก่ออิฐซ่อมแซมฐานแปดเหลี่ยมของเจดีย์ ด้านทิศตะวันออกเฉียงเหนือ (ฟิล์ม 9/19)

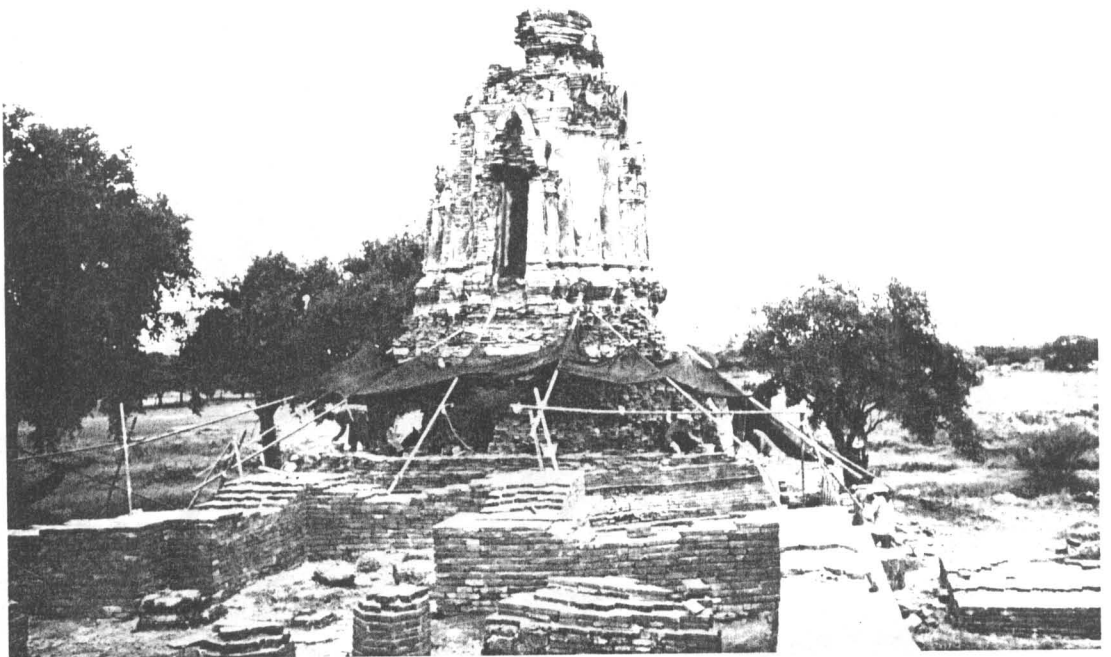
ภาพที่ 171 ภาพแสดงการก่ออิฐเสริมฐานแปดเหลี่ยมของเจดีย์ คำนที่ศตะวันออก (ฟิล์ม 9/35)

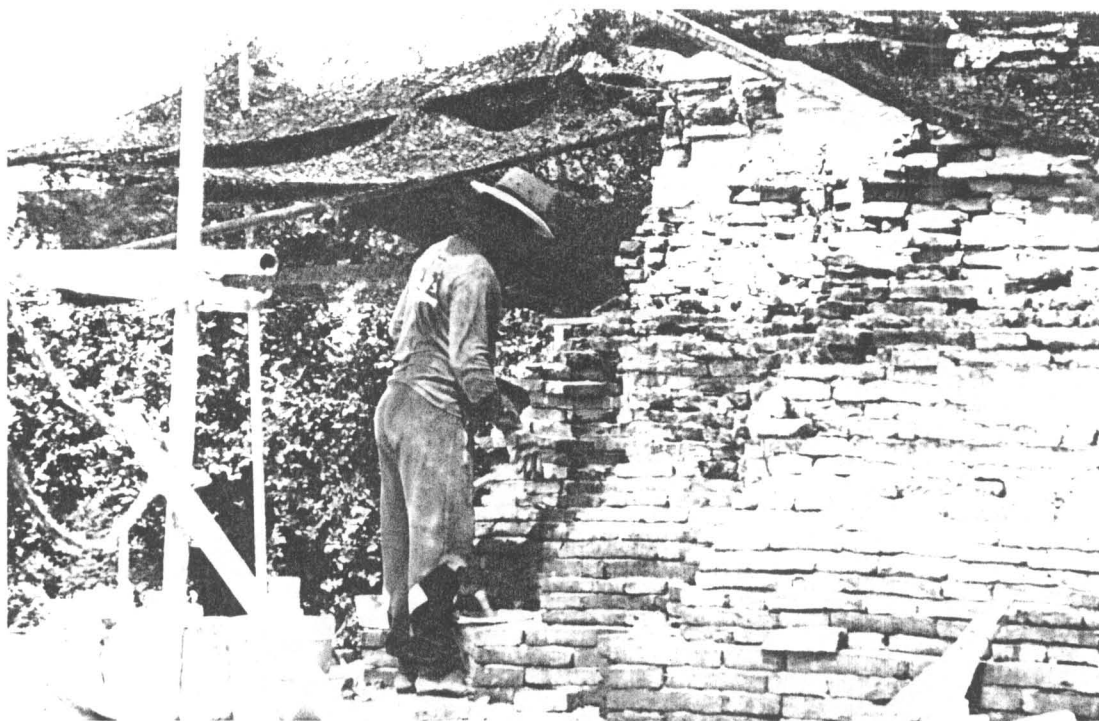
ภาพที่ 178 ภาพแสดงการก่ออิฐเสริมฐานย่อมุมของเรือนธาตุ ด้านทิศตะวันตกเฉียงใต้ (ฟิล์ม 7/37)

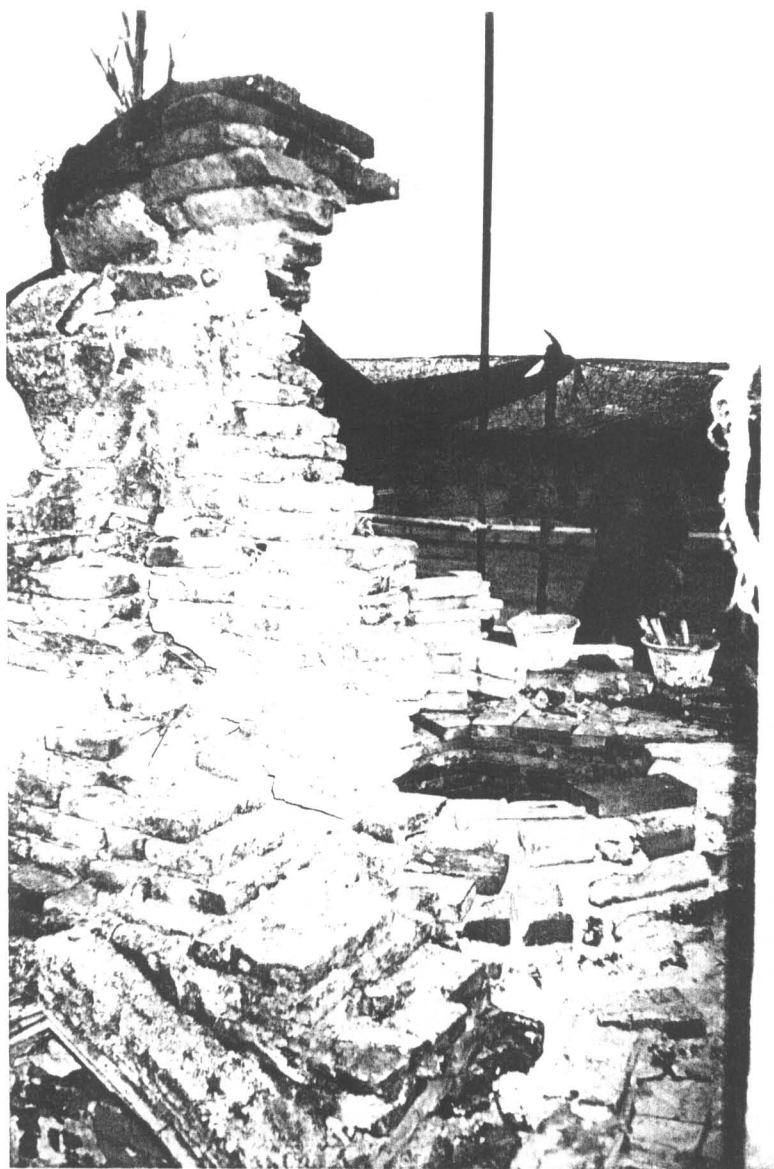
ภาพที่ 187 ก่ออิฐซ่อมเสริมส่วนยอดของเจดีย์หมายเลข 2 (ฟิล์ม 11/9)

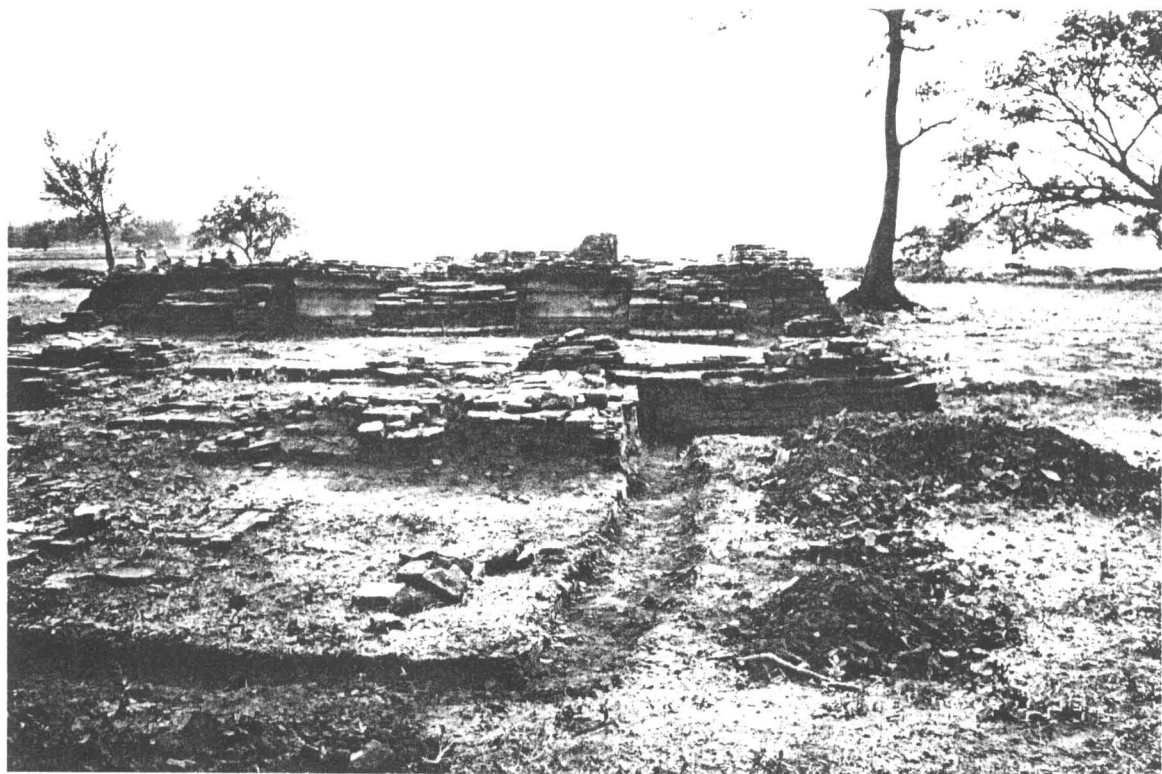
ภาพที่ 196 ภาพแสดง อาคารหมายเลข 3 ด้านทิศตะวันออก สภาพก่อนบูรณะ (ฟิล์ม 1/25)
