รายงาน

ประกอบการบูรณะโบราณสถานวัดสังข์แก้ - สังขทา

ตำบลประตูชัย อำเภอพระนครศรีอยุธยา จังหวัดพระนครศรีอยุธยา

ห้างหุ้นส่วนจำกัดฐานอนุรักษ์

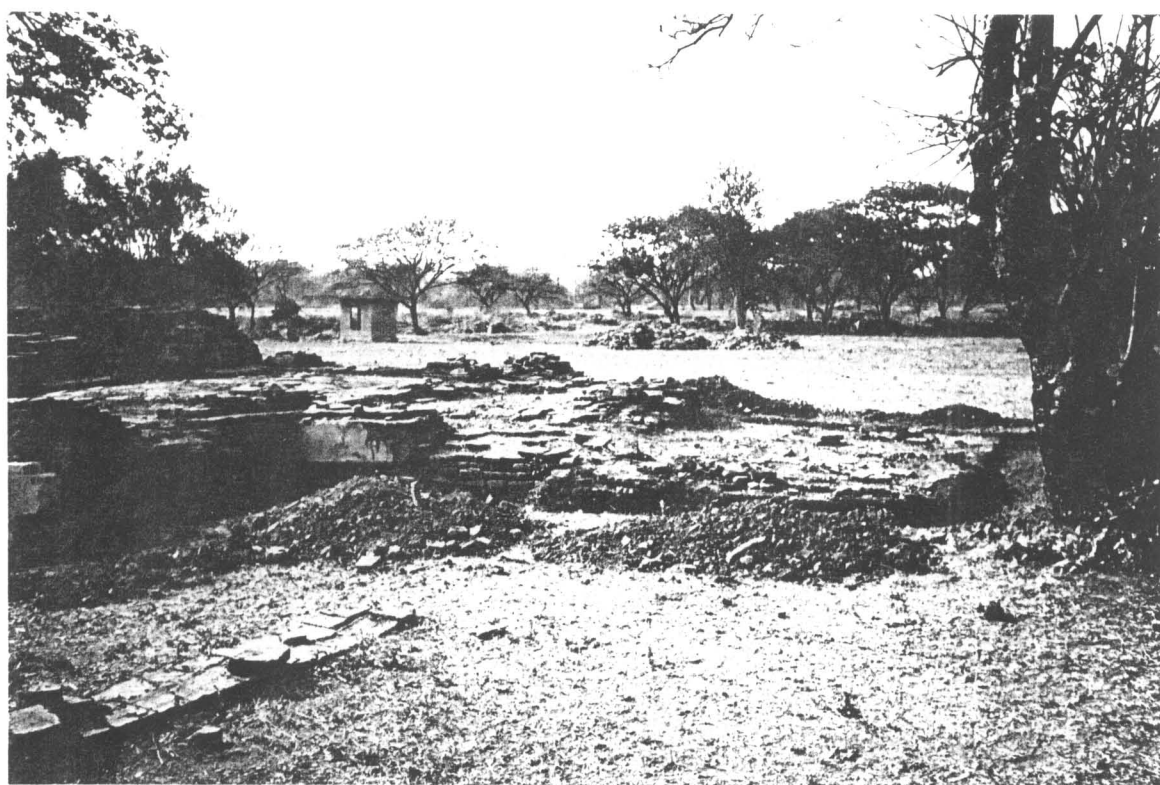
ภาพที่ 197 ภาพแสดง อาคารหมายเลข 3 ด้านทิศตะวันออกเฉียงใต้ สภาพก่อนบูรณะ (ฟิล์ม 1/27)

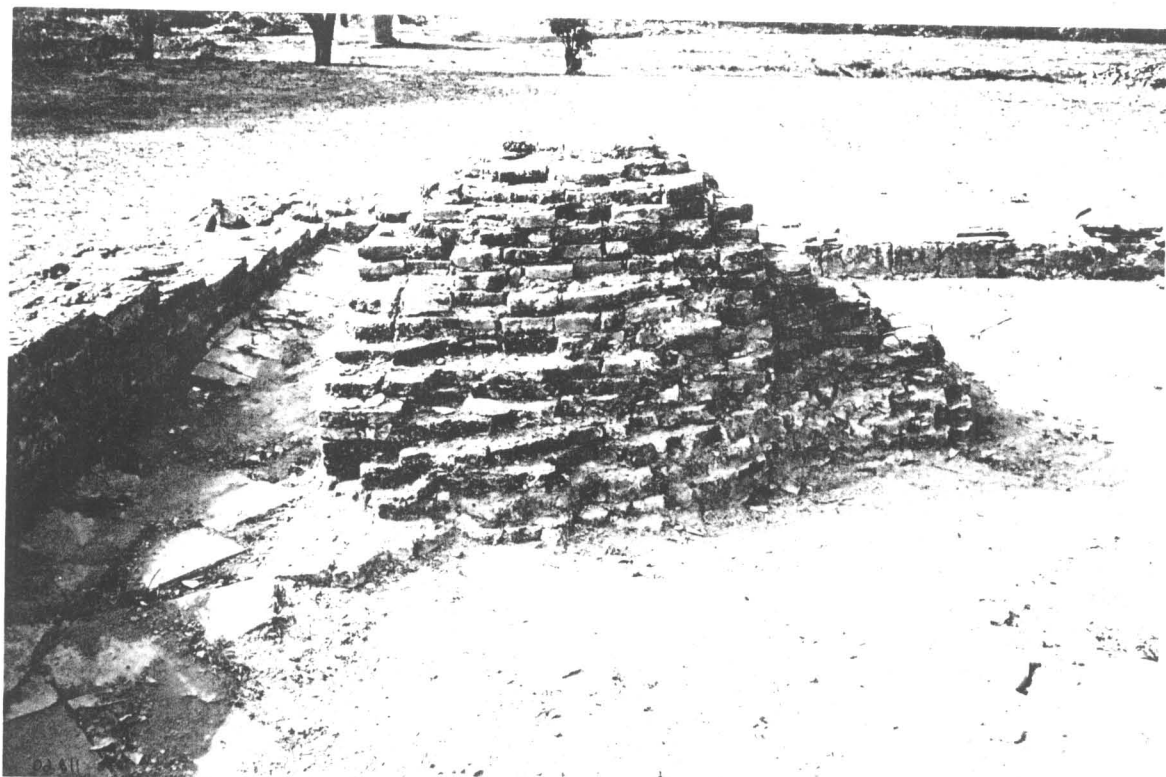
ภาพที่ 204 ภาพแสดง ฐานชุกชีภายในอาคารหมายเลข 3 สภาพก่อนการบูรณะ (ฟิล์ม 4/4)

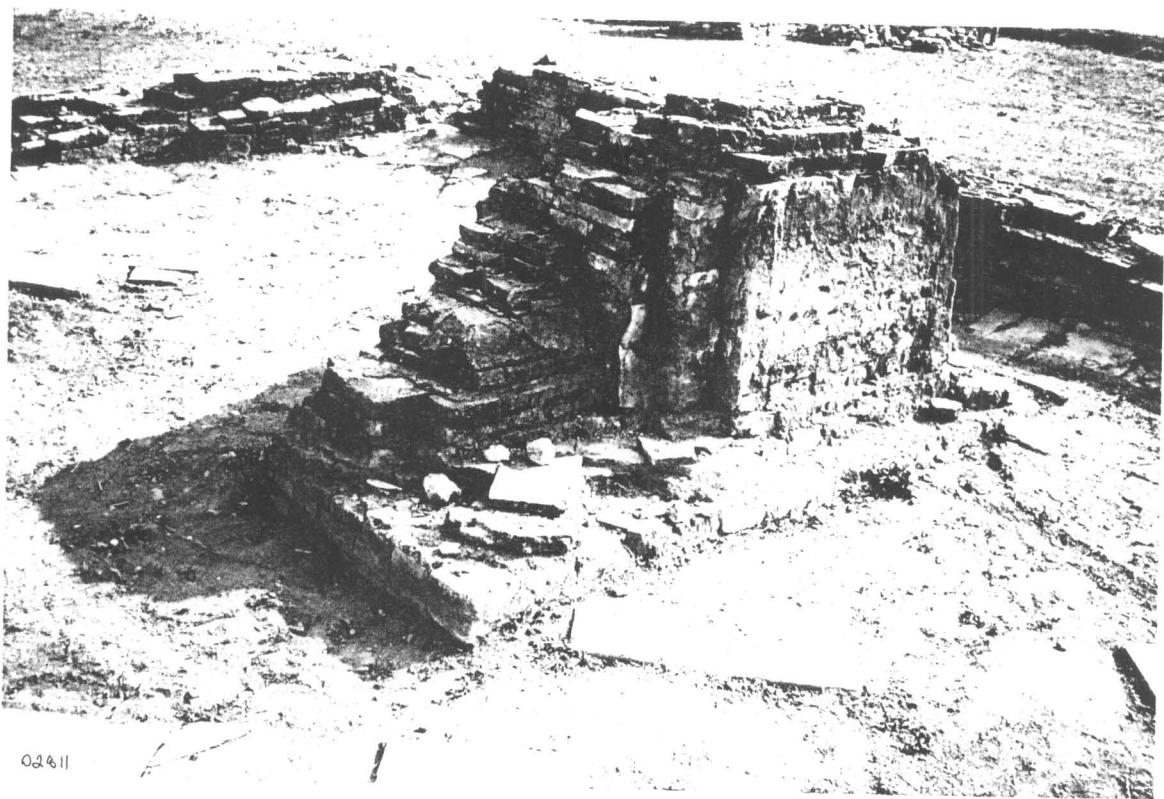
ภาพที่ 205 ภาพแสดง ฐานชุกชี ภายในอาคารหมายเลข 3 สภาพก่อนบูรณะ (ฟิล์ม 4/6)

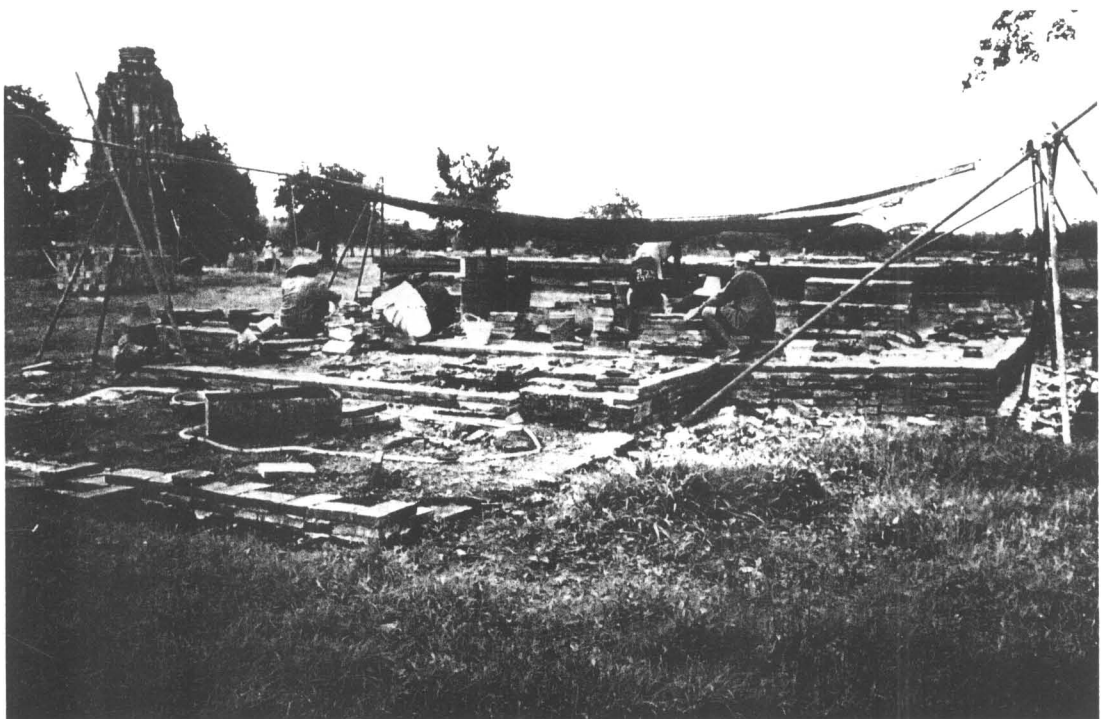
ภาพที่ 207 ภาพแสดง การบูรณะโดยเริ่มทำการก่ออิฐล้อมแซมฐานคานหน้า ของอาคารหมายเลข 3 (ฟิล์ม 9/23)

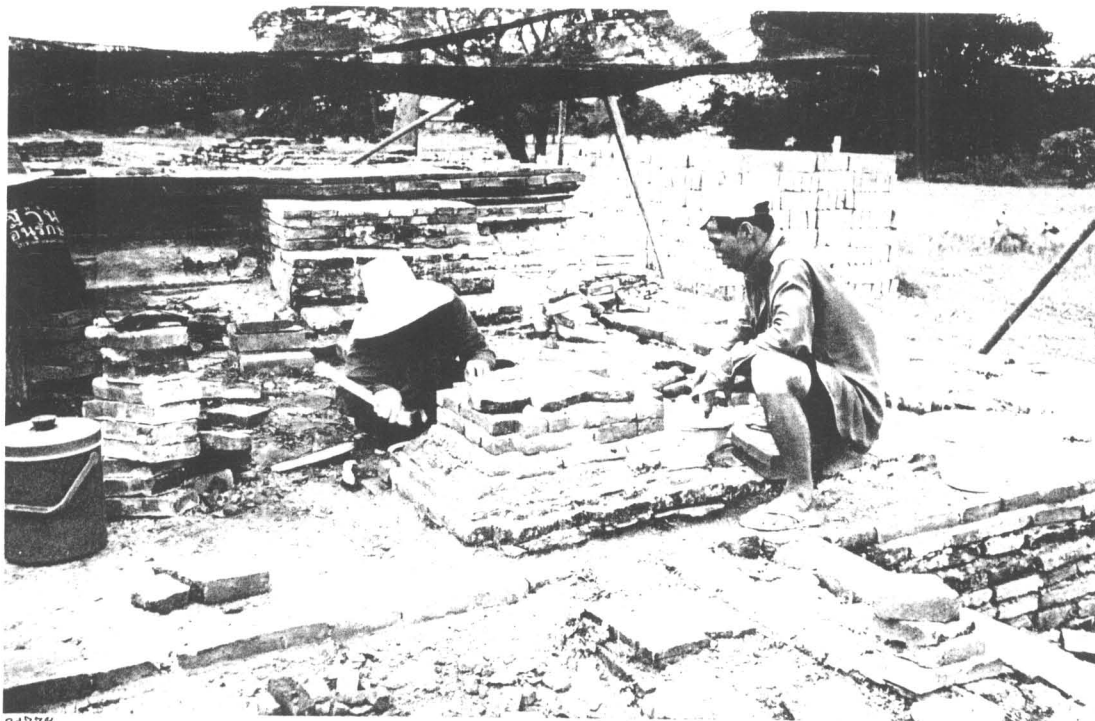
ภาพที่ 208 ภาพแสดง การบูรณะเสามุขด้านหน้าของอาคารหมายเลข 3 (ฟิล์ม 9/24)

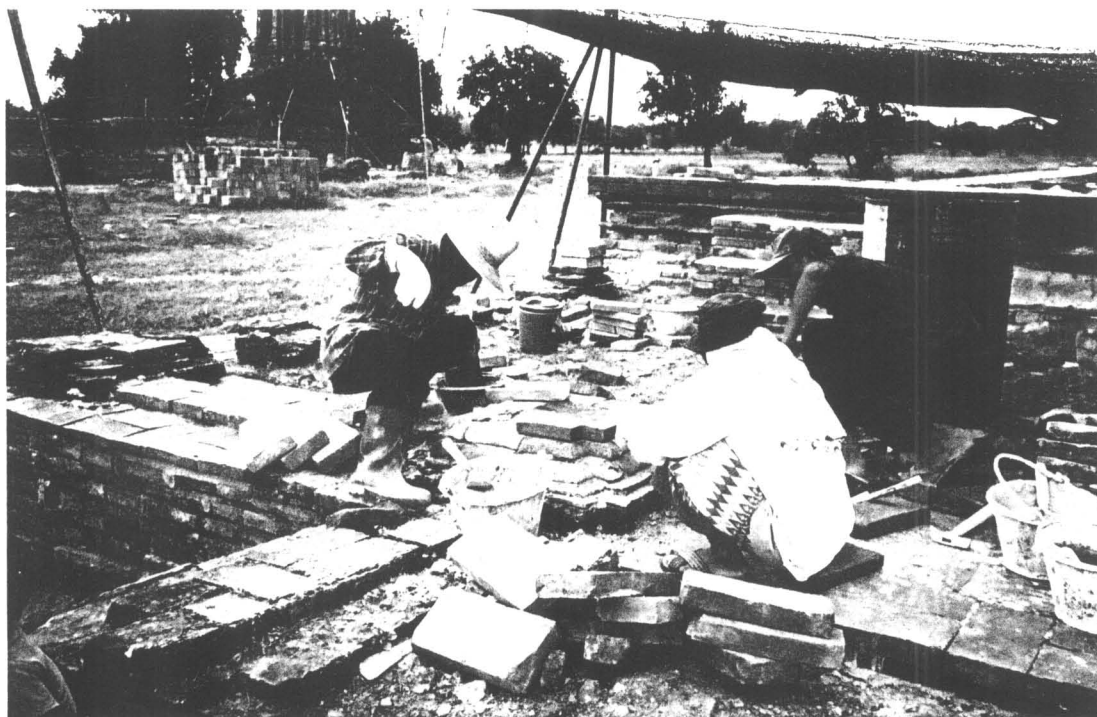
ภาพที่ 210 ภาพแสดง การก่ออิฐซ่อมแซมเสามุขด้านหน้าของอาคารหมายเลข 3 (ฟิล์ม 9/25)

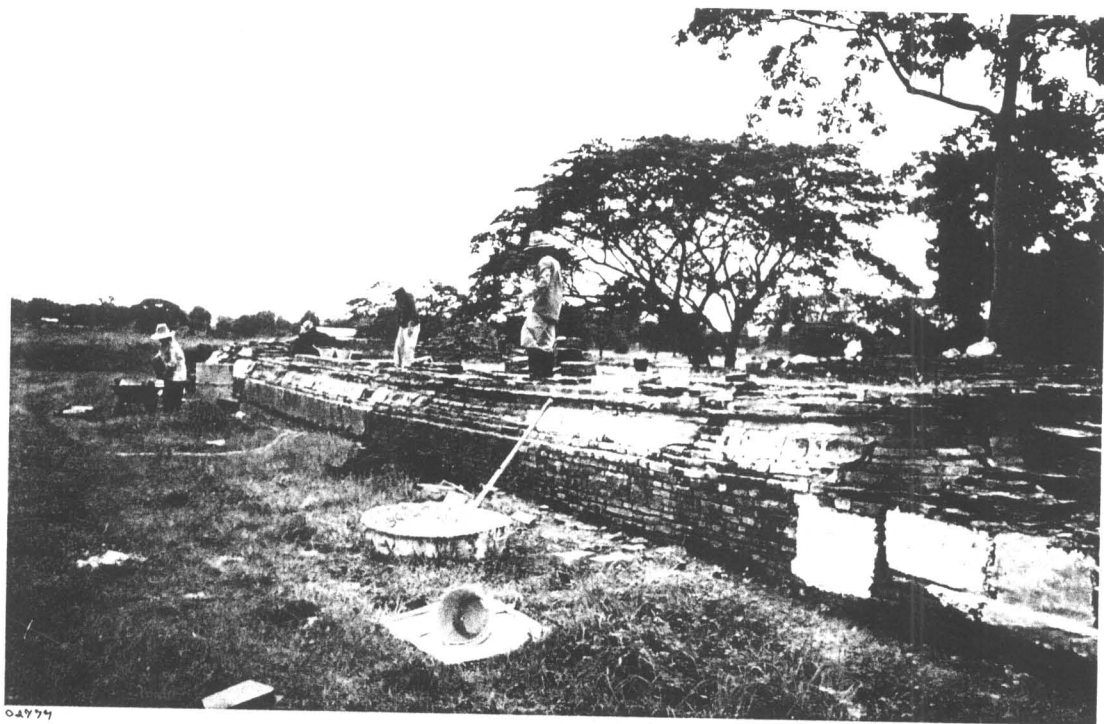
ภาพที่ 211 ภาพแสดง การก่ออิฐซ่อมแซมและก่ออิฐเสริมฐานอาคารหมายเลข 3 (ฟิล์ม 9/18)

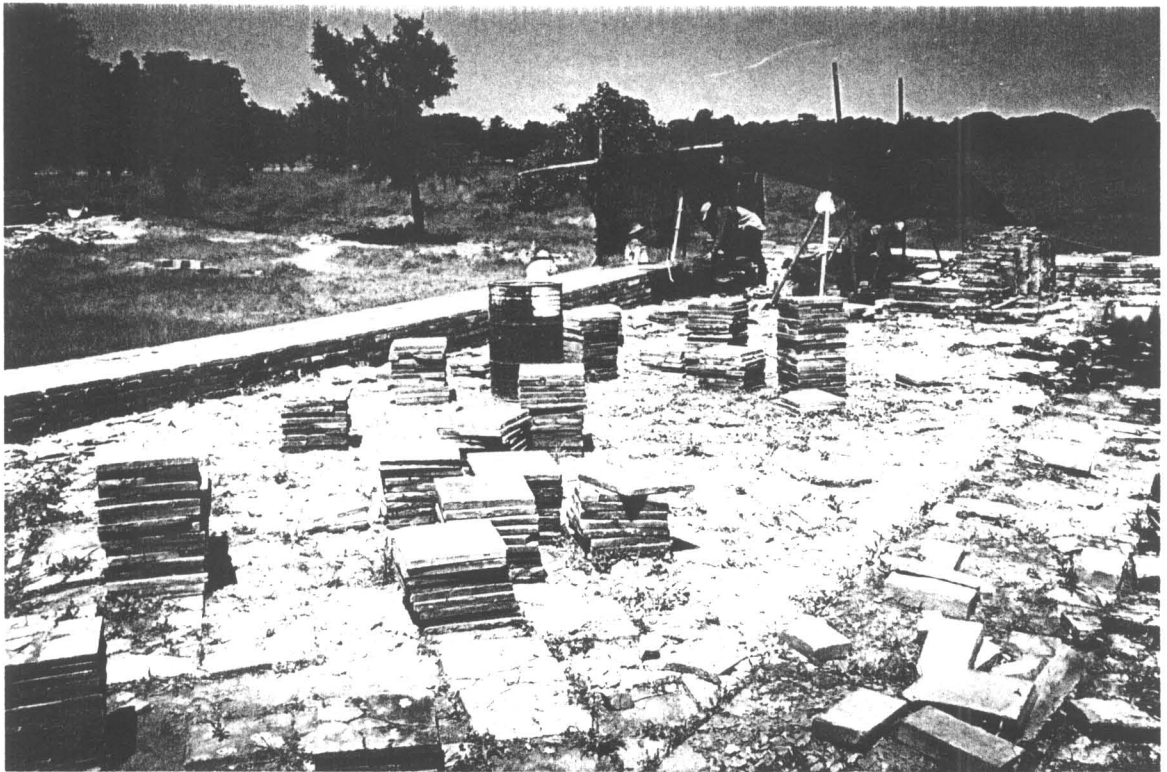
ภาพที่ 218 ภาพแสดง การรื้อกระเบื้องดินเผาพื้นเดิมออก เพื่อนำไปทำความสะอาด (ฟิล์ม 12/15)

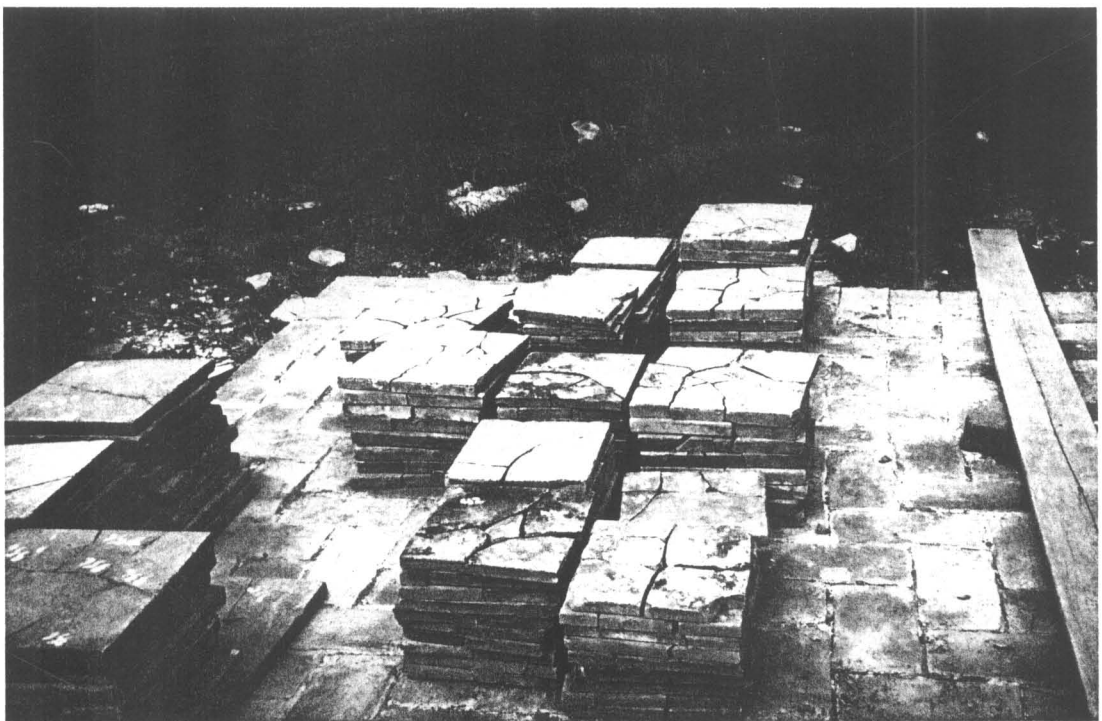
ภาพที่ 219 ภาพแสดง สภาพกระเบื้องเก่าที่แตกหักได้มีการทำเครื่องหมายโดยใส่ตัวเลขกำกับชิ้นส่วนในแต่ละชิ้น เพื่อเป็นการง่ายและสะดวกในการนำชิ้นส่วน เหล่านั้นมาต่อเข้าด้วยกัน (ฟิล์ม 10/34)

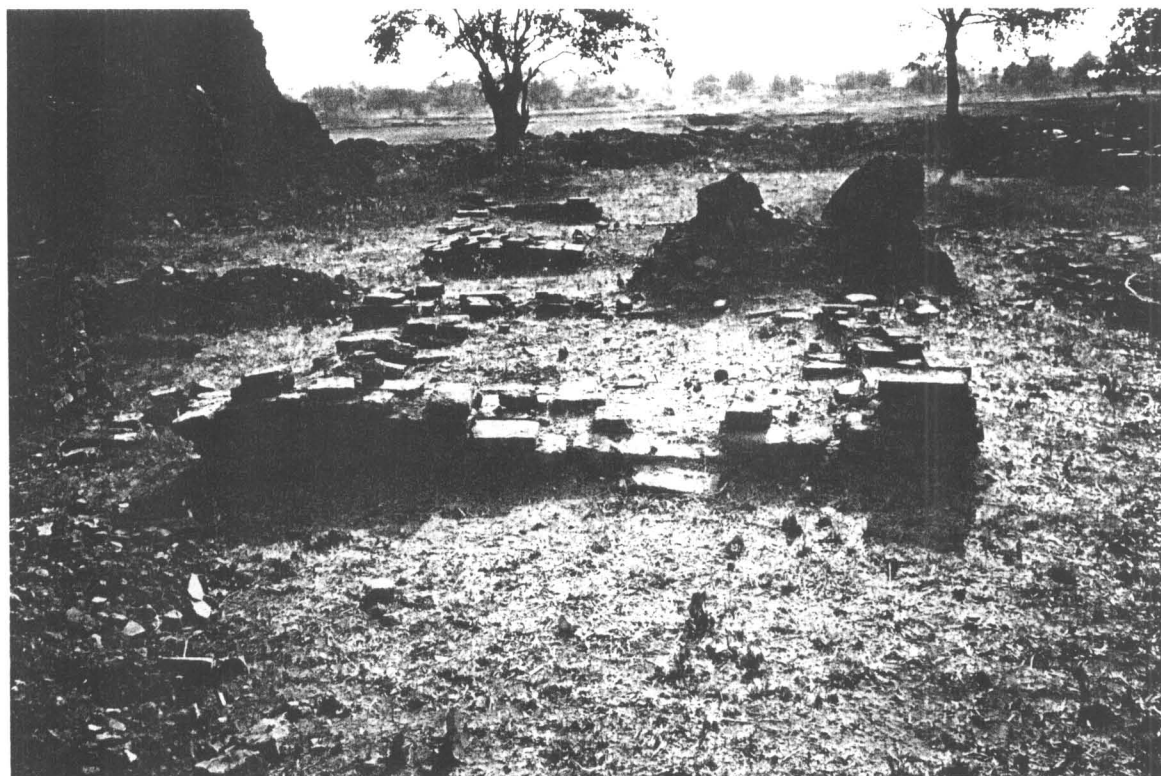
ภาพที่ 240 ภาพแสดง เจดีย์ราย (ด้านทิศตะวันออก) สภาพก่อนบูรณะด้านทิศตะวันตกเฉียงเหนือ ของพระวิหาร
หมายเลข 4 (ฟิล์ม 4/26)

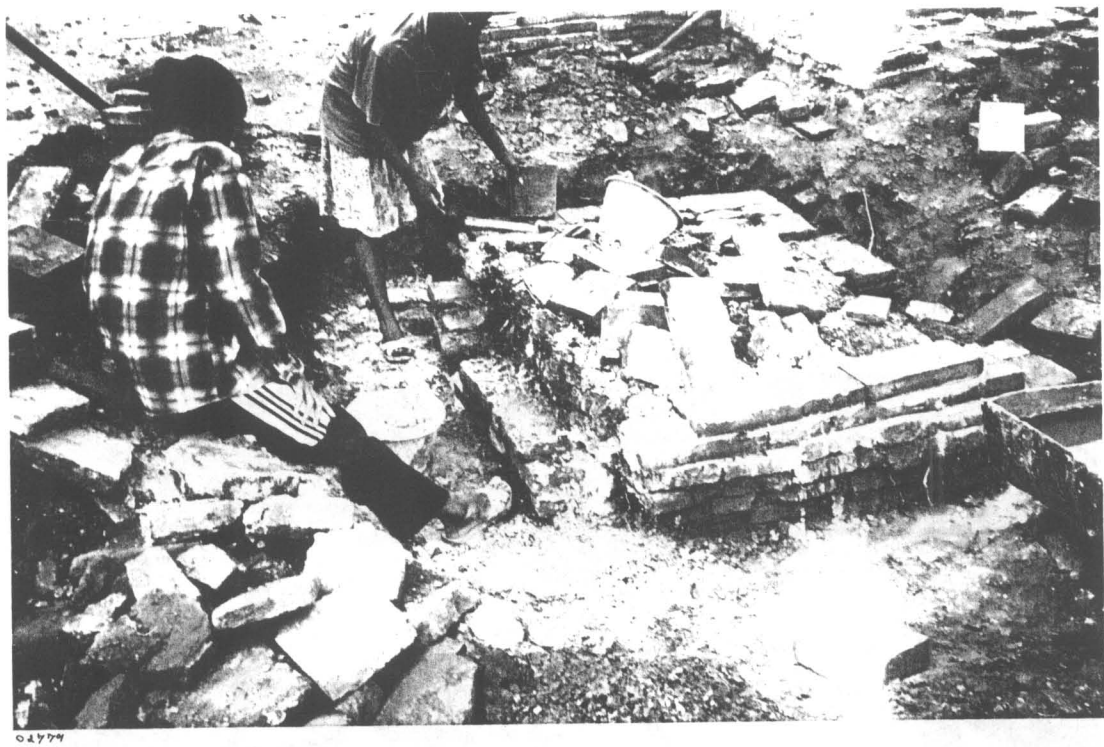
ภาพที่ 244 ภาพแสดง การก่ออิฐซ่อมแซมฐานเจดีย์ราย ด้านทิศตะวันออกเฉียงเหนือ ของพระวิหารหมายเลข 4 (ฟิล์ม 9/16)

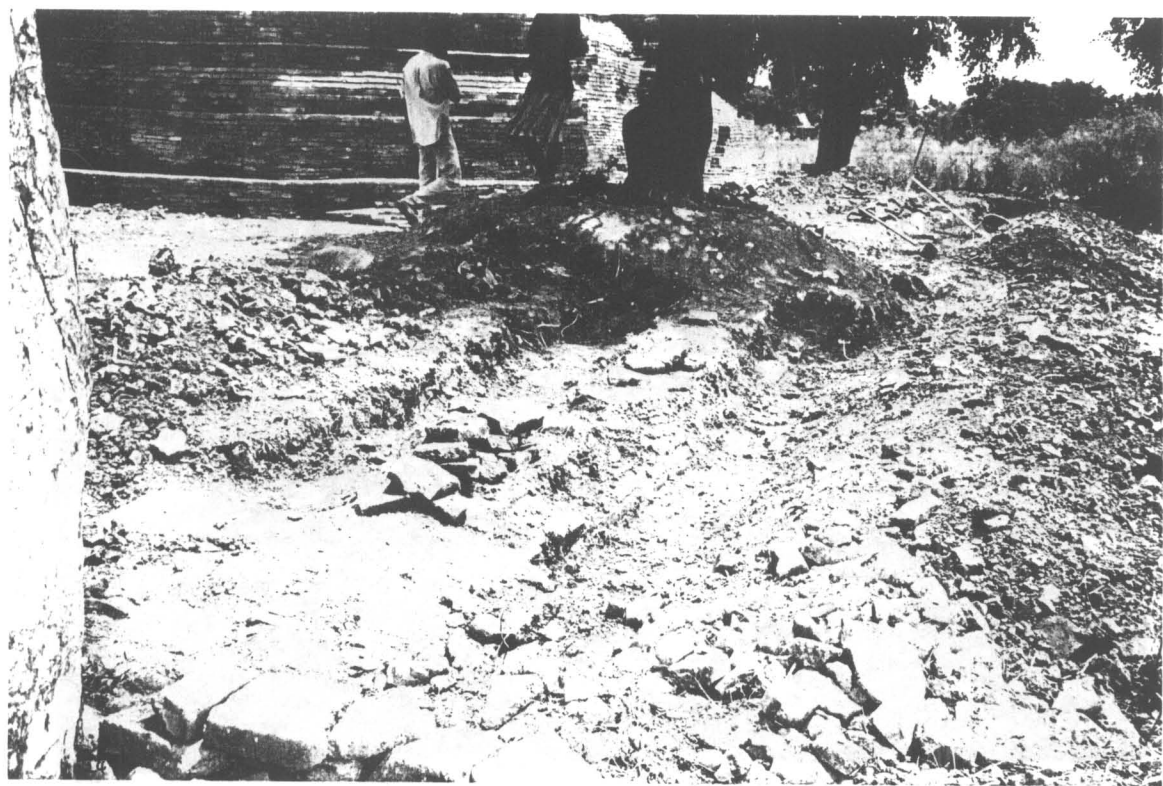
ภาพที่ 257 ภาพแสดง แนวกำแพงแก้ว ด้านทิศตะวันตก สภาพก่อนการบูรณะ (ฟิล์ม 16/19)

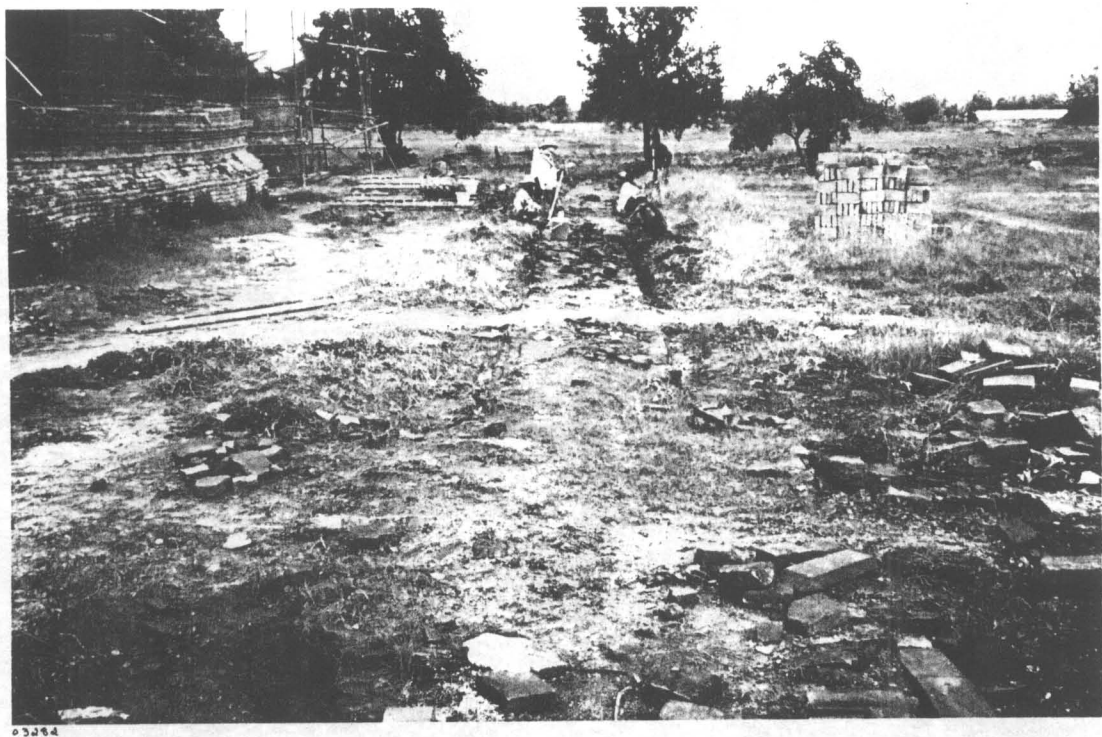
ภาพที่ 259 ภาพแสดง การขุดค้นหาแนวอิฐฐานกำแพงแก้ว ด้านทิศเหนือก่อนการบูรณะ (ฟิล์ม 7/13)

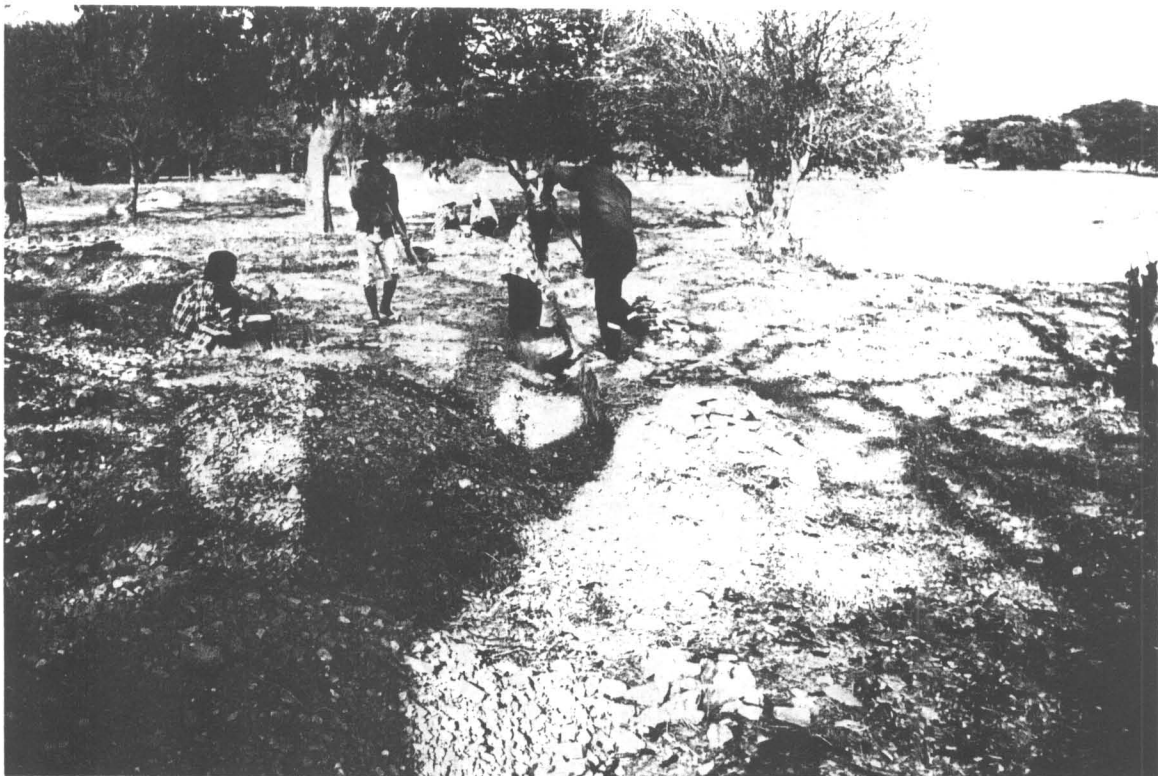
ภาพที่ 260 ภาพแสดง การขุดคันทวนวอิฐ ฐานกำแพงแก้วด้านทิศใต้ก่อนทำการก่ออิฐบูรณะ
(ฟิล์ม 4/30)

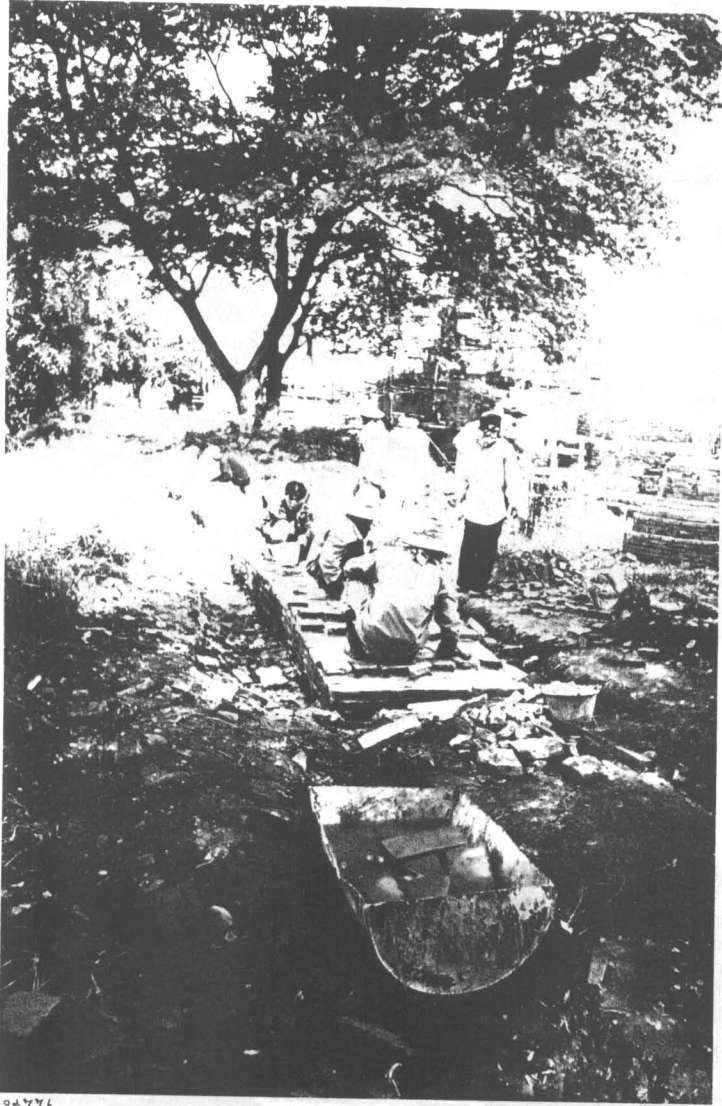
ภาพที่ 262 ภาพแสดง การก่ออิฐบุระแนวกำแพงแก้ว ด้านทิศใต้
(ฟิล์ม 18/37)

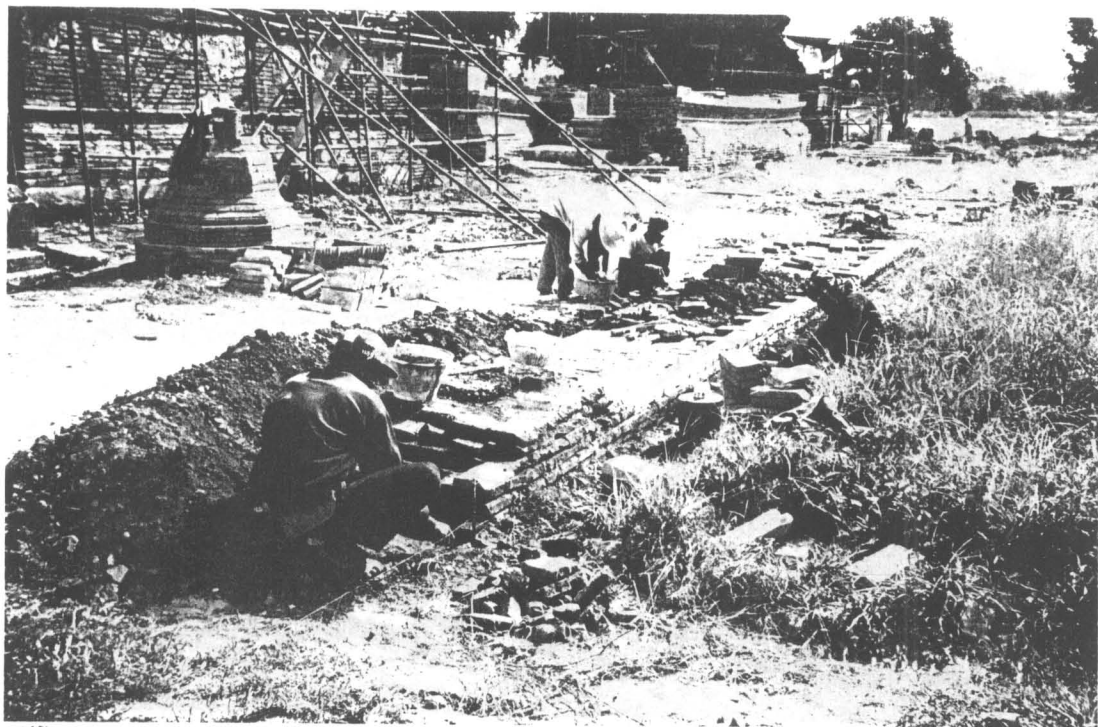
ภาพที่ 265 ภาพแสดง การก่ออิฐบุผนังกำแพงแก้ว ด้านทิศเหนือ โดยการยึดหลักฐานเดิมเป็นแนวทางในการบูรณะ (ฟิล์ม 10/5)

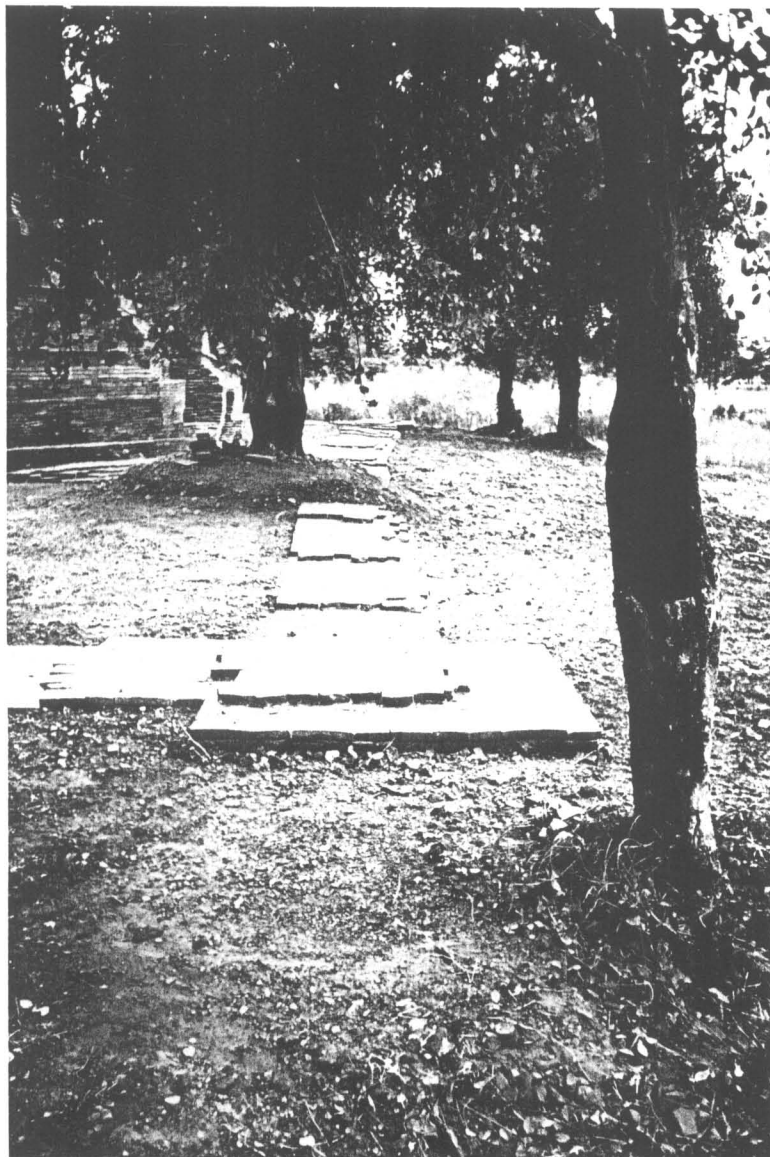
ภาพที่ 275 ภาพแสดง กำแพงแก้ว ด้านทิศตะวันตก สภาพหลังการบูรณะ
