โครงการอนุรักษ์โบราณสถานเนื่องจากอุทกภัย

# งานอนุรักษ์โบราณสถาน วัดแค

ตำบลคลองสระบัว อำเภอพระนครศรีอยุธยา จังหวัดพระนครศรีอยุธยา  
ปีงบประมาณ ๒๕๕๐

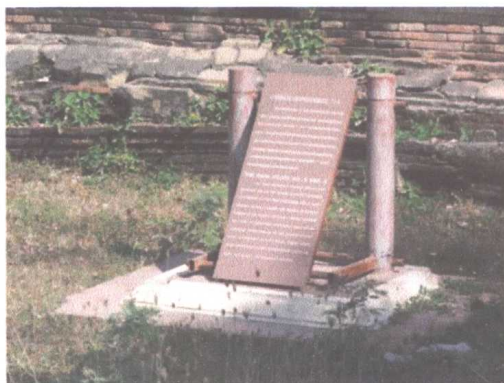
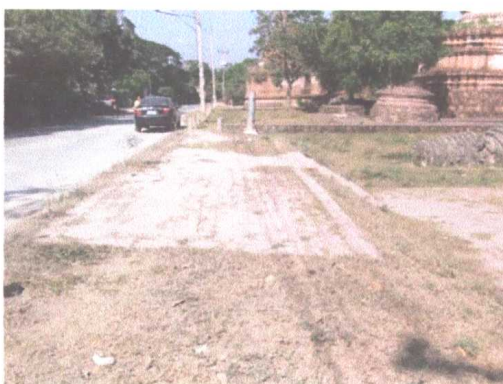
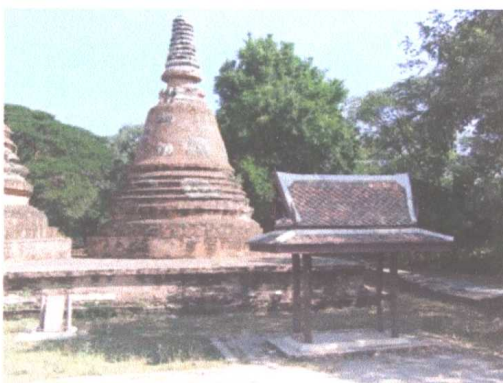
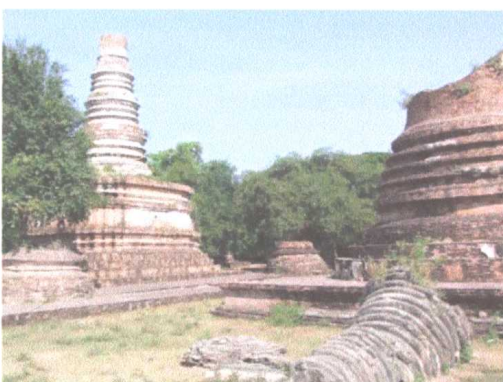
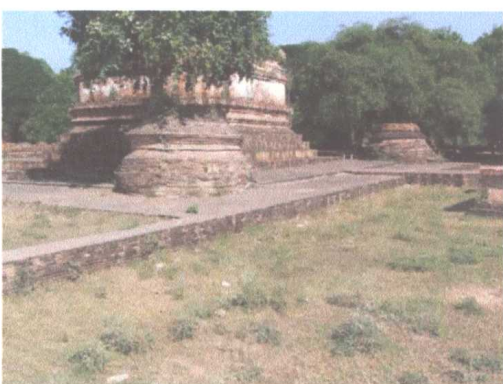
สภาพทั่วไปของโบราณสถานวัดแค ก่อนการบูรณะฟื้นฟู

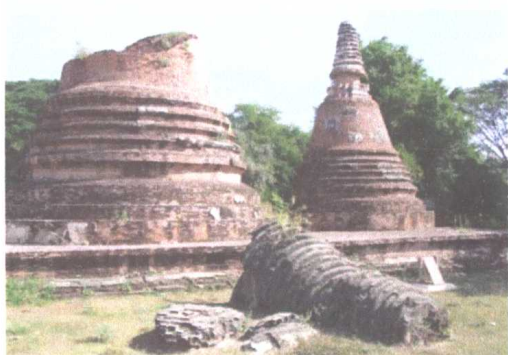
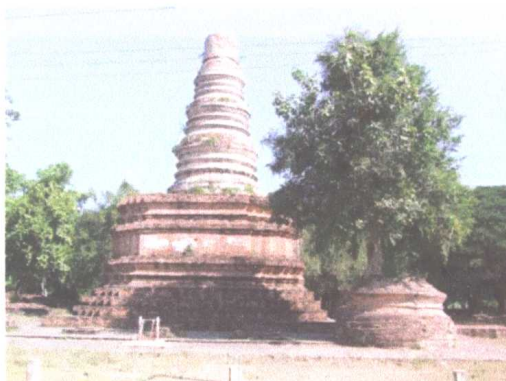
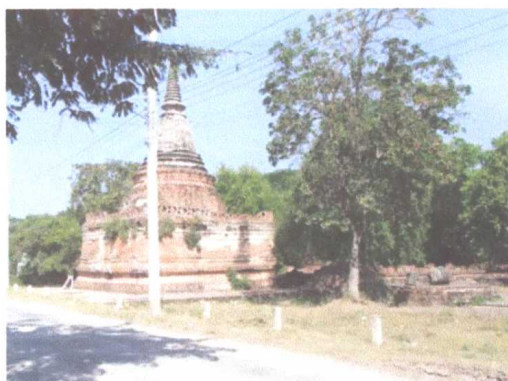
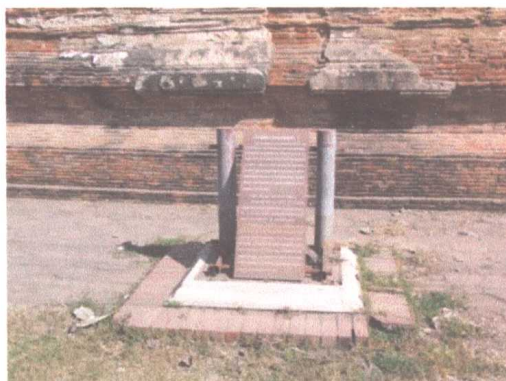
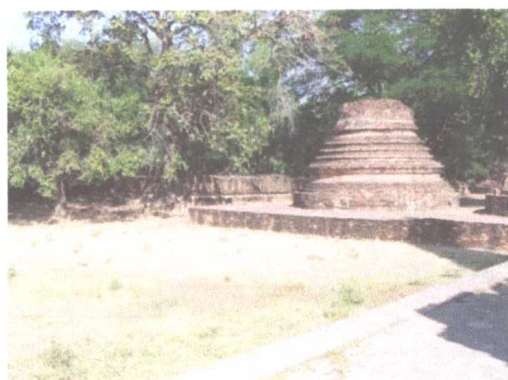
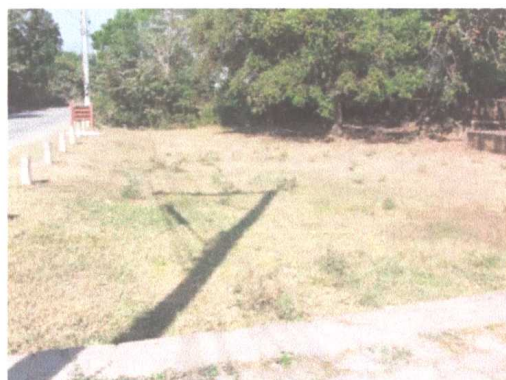
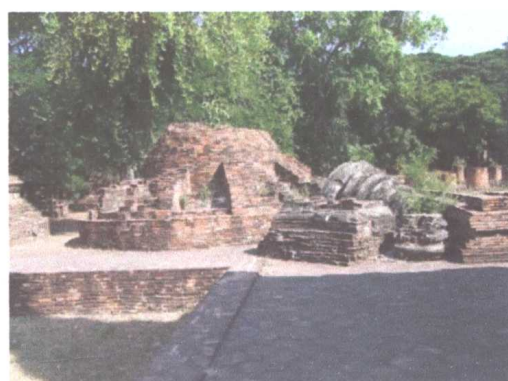
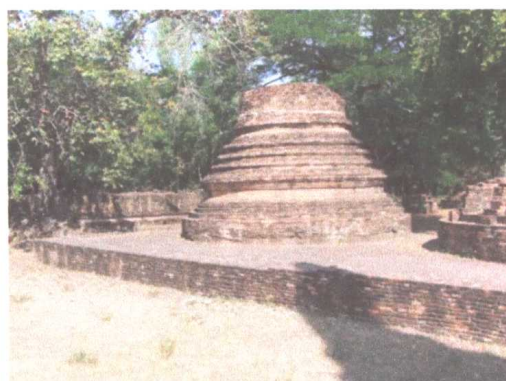
สภาพทั่วไปของโบราณสถานวัดแค ก่อนการบูรณะฟื้นฟู

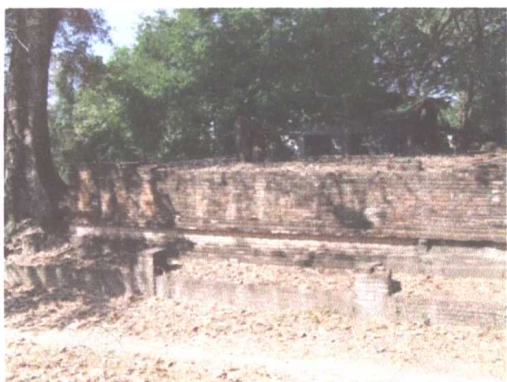
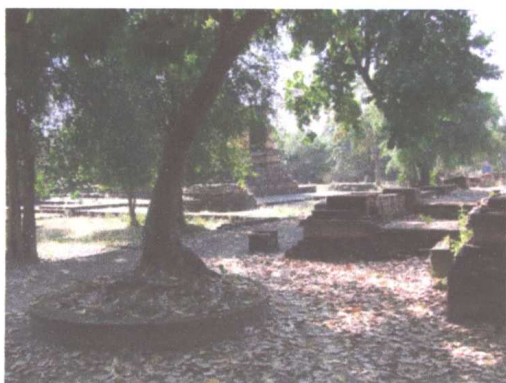
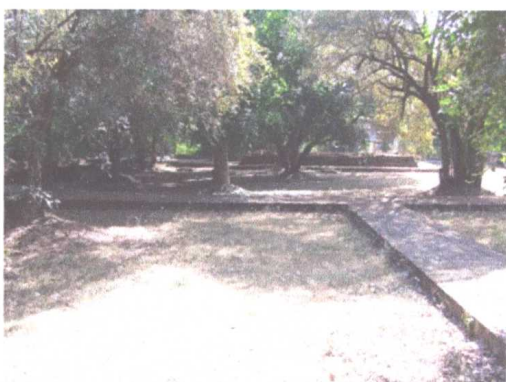
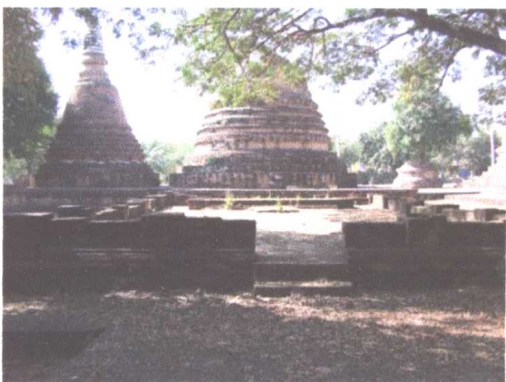
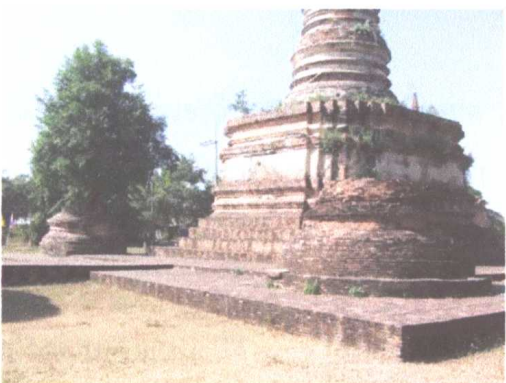
สภาพทั่วไปของโบราณสถานวัดแค ก่อนการบูรณะฟื้นฟู
