โครงการอนุรักษ์โบราณสถานเนื่องจากอุทกภัย

# งานอนุรักษ์โบราณสถาน วัดตะไกร

ตำบลคลองสระบัว อำเภอพระนครศรีอยุธยา จังหวัดพระนครศรีอยุธยา  
ปีงบประมาณ ๒๕๕๐

มีนาคม 2551

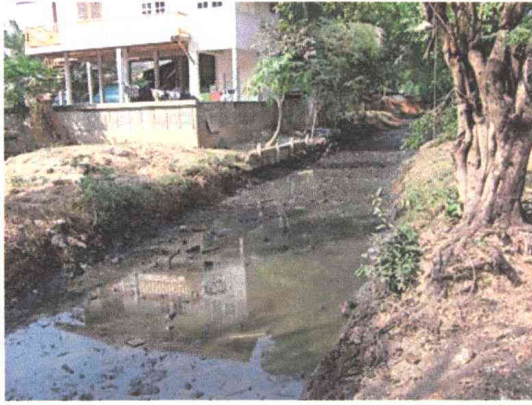
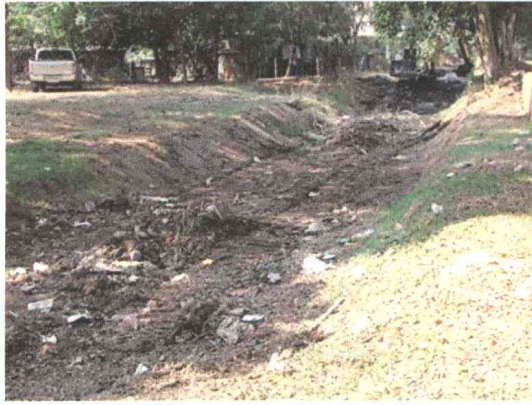
ขณะทำการขุดลอกคูคลอง

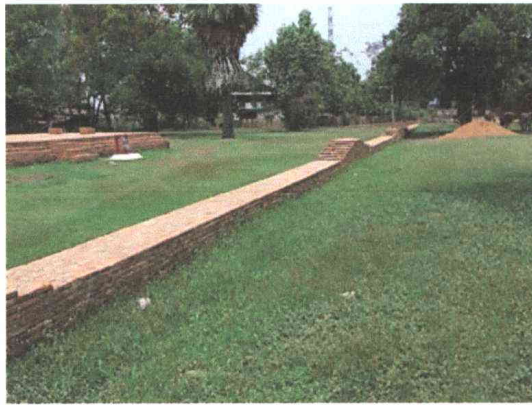
โบราณสถานภายหลังการขุดล้างทำความสะอาดและกำจัดวัชพืช

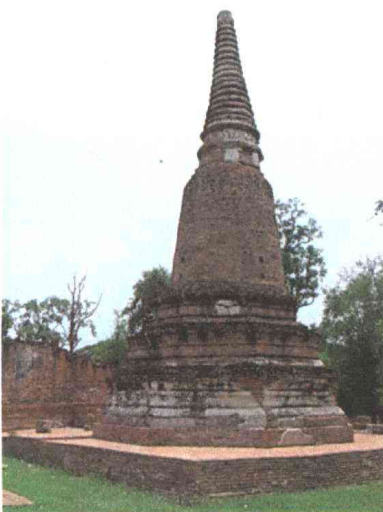
โบราณสถานภายหลังการขุดล้างทำความสะอาดและกำจัดวัชพืช

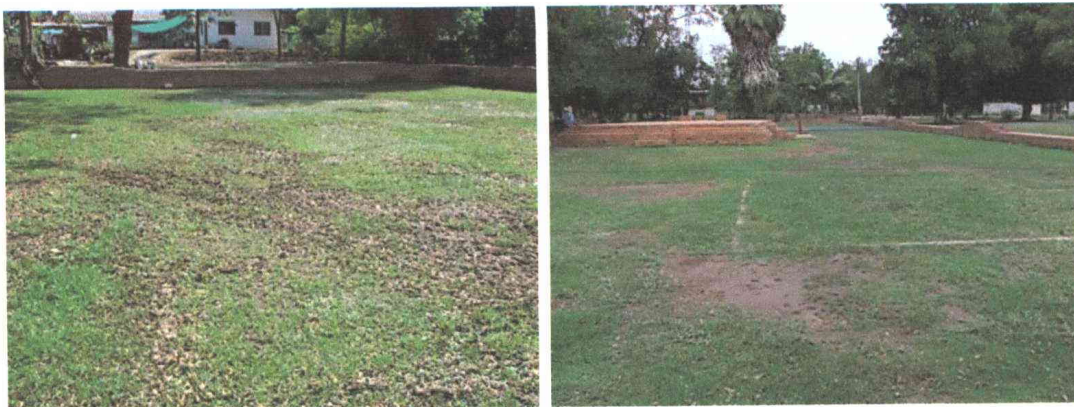
ขณะทำการปรับปรุงพื้นที่ปลูกหญ้าธรรมชาติ

3.2.2 ไถปรับพื้นที่เพื่อปรับปรุงดิน และปลูกหญ้าธรรมชาติ 35% ของพื้นที่ทั้งหมด (หญ้าพื้นเมืองในพื้นที่) ในบริเวณที่กำหนด พร้อมทั้งโรยปุ๋ยและดินปลูกก่อนทำการดูแลรักษา พื้นที่ 4,592 ตารางเมตร

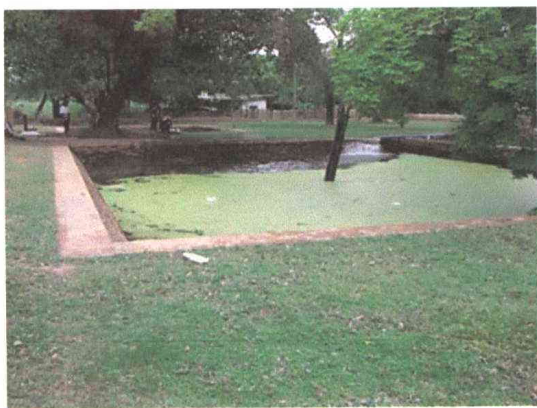
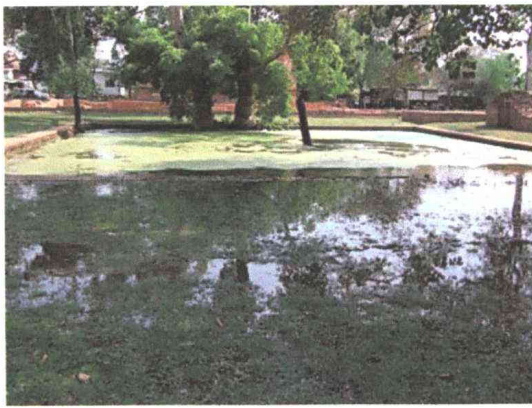
ขณะทำการปรับปรุงพื้นที่ปลูกหญ้าธรรมชาติ

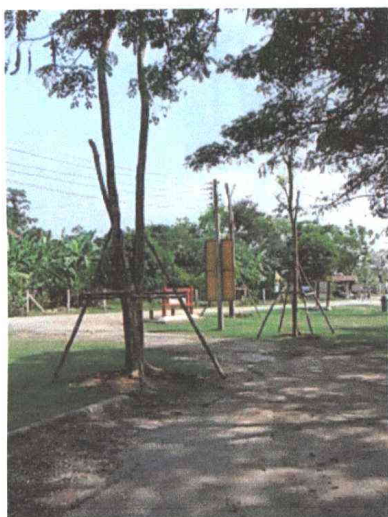
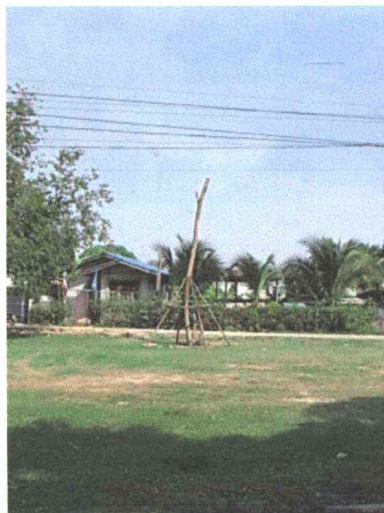
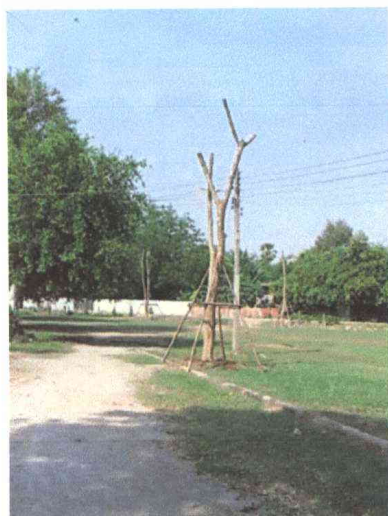
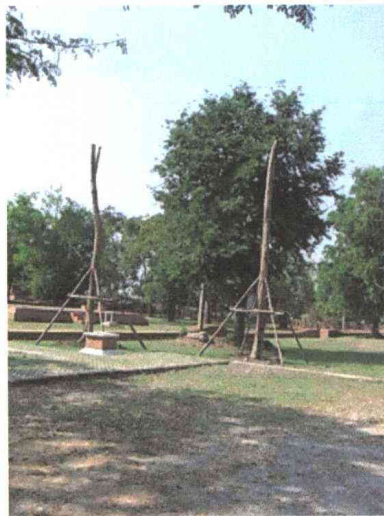
ทำการปลูกไม้ยืนต้นประเภทประดู่ป่าขนาดเส้นผ่านศูนย์กลาง 10 นิ้ว

3.2.3 ปลูกไม้ยืนต้นประเภทประดู่ป่า ขนาดเส้นผ่านศูนย์กลาง 10 นิ้ว จำนวน 15 ต้น ในบริเวณที่กำหนด โดยต้องทำการปรับระดับพื้นที่ก่อน แล้วจึงนำทรายมาปรับระดับอีกครั้ง พร้อมทั้งโรยปุ๋ยและดินปลูกก่อนทำการปลูก

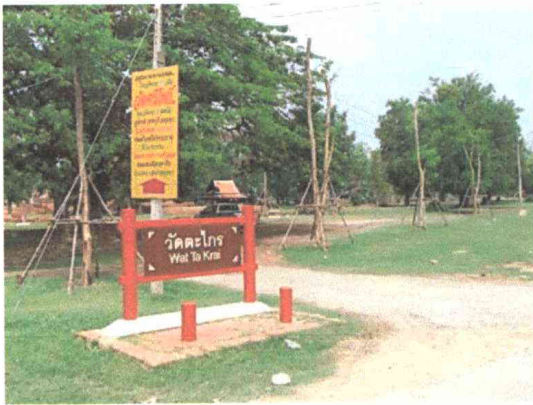
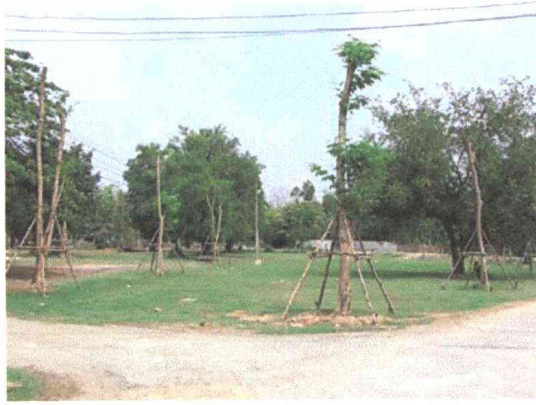
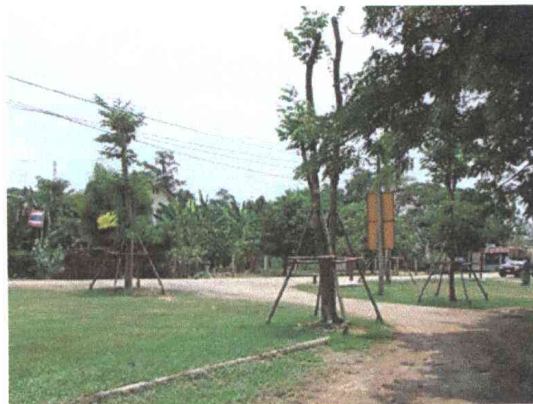
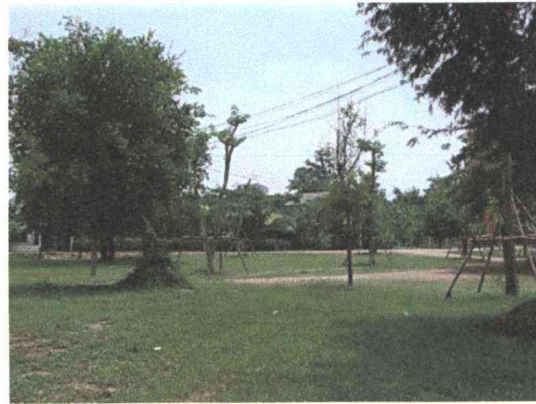
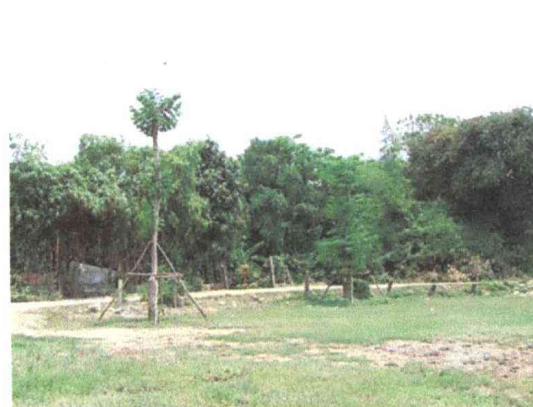
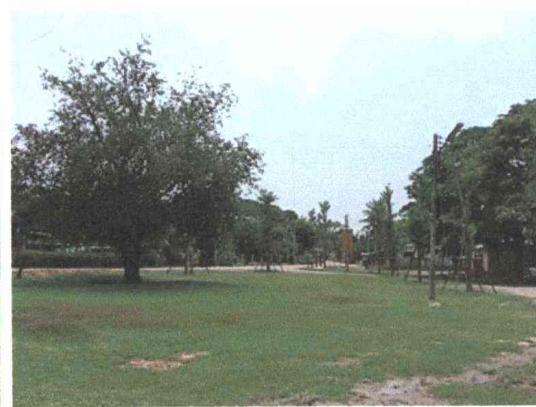
ภายหลังทำการปลูกไม้ยืนต้นประเภทประดู่ป่าขนาดเส้นผ่านศูนย์กลาง 10 นิ้ว

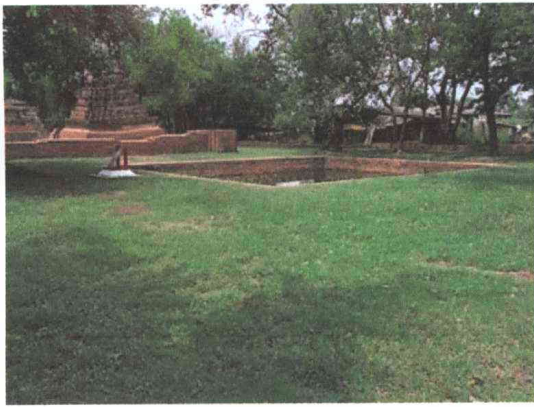
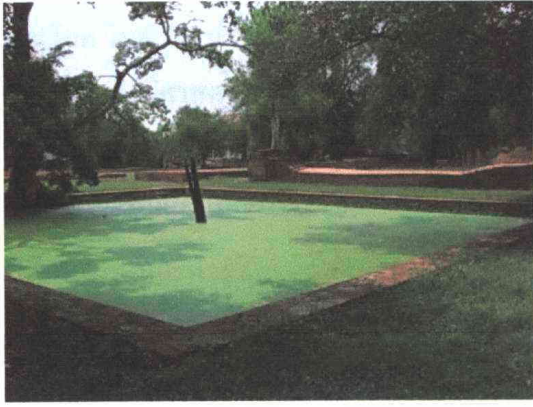
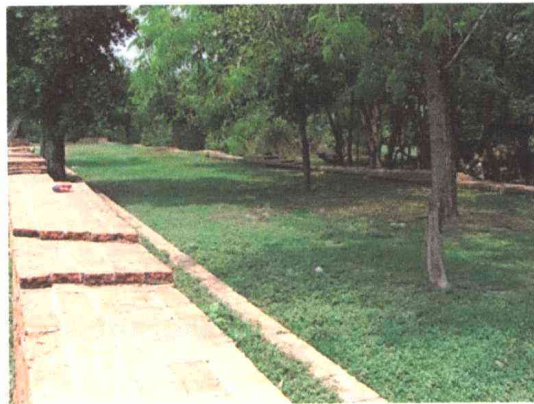
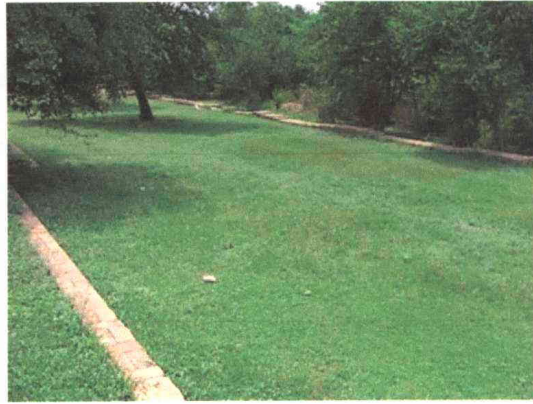
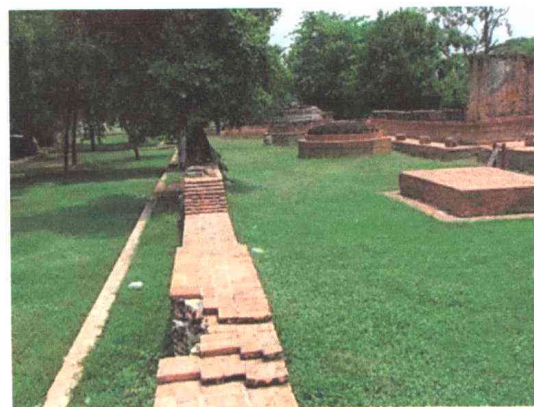
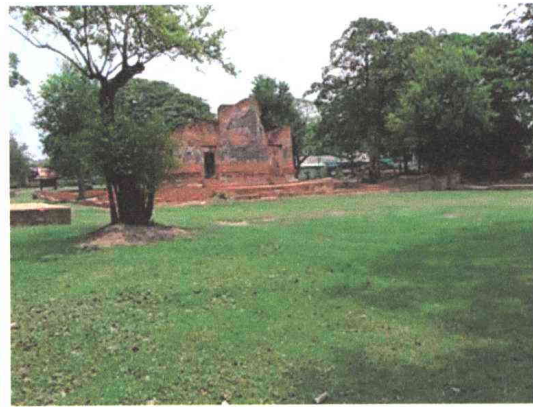
ภายหลังทำการปรับปรุงพื้นที่และปลูกหญ้าธรรมชาติ

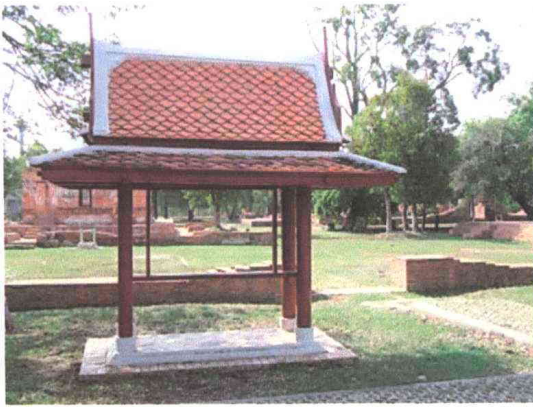
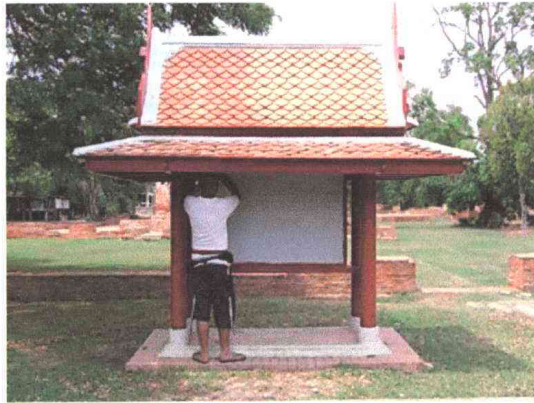
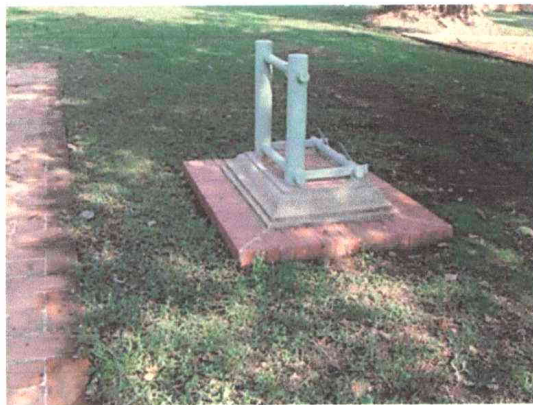
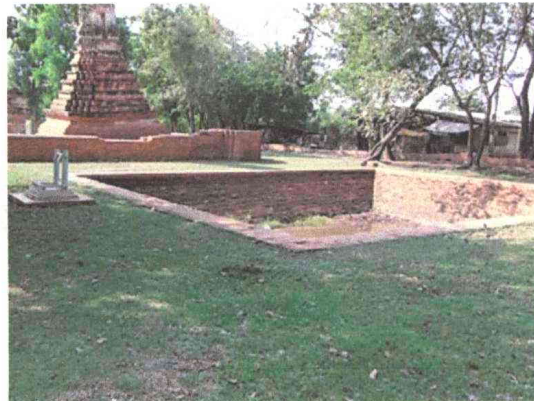
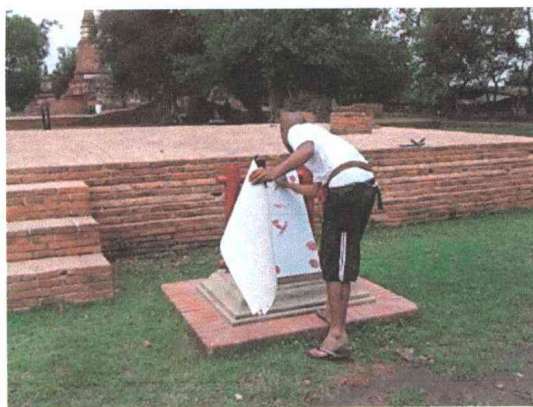
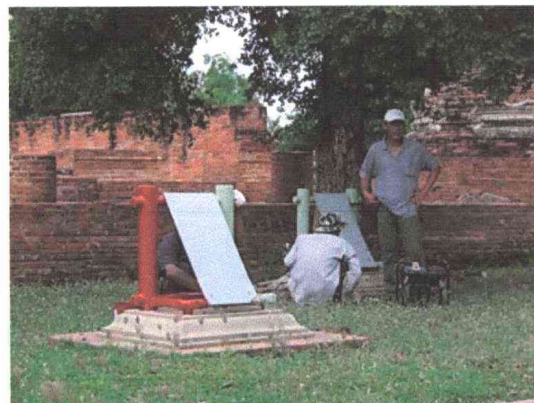
ขณะดำเนินการซ่อมแซมและสร้างงานป้ายและสาธารณูปโภค

7. ซ่อมแซมซุ้มป้ายและสาธารณูปโภค ในตำแหน่งที่กำหนดไว้ในแบบ ดังนี้
  - 7.1 ซุ้มป้ายบรรราชขนาดใหญ่ ให้ทำการสำรวจโครงสร้างเสาไม้ หากมีการผุเพียงเล็กน้อยให้ทำการอุดโป๊วและทำสีใหม่ แต่ถ้าชำรุดเสียหายจนไม่สามารถใช้งานได้หรือเป็นอันตรายต่อโครงสร้างให้ทำการซ่อมเปลี่ยนใหม่ บัวและฐานเสาคอนกรีต ที่แตกร้าวให้ทำการฉาบปูนซ่อมให้เรียบร้อย ในขณะที่กระเบื้องหลังคาดินเผาที่ชำรุดหรือสูญหาย ให้ทำการซ่อมเปลี่ยน

- 7.2 โครงป้ายบรรราชที่เป็นโลหะจำนวน 8 ป้าย และที่จ่อครดจักรยาน จำนวน 6 ชุด ให้ทำการขัดสนิมและทำสีใหม่
8. ถังขยะ จำนวน 2 ถัง ที่แตกร้าวให้ทำการซ่อมเปลี่ยนอิฐให้อยู่ในสภาพตามแบบมาตรฐาน

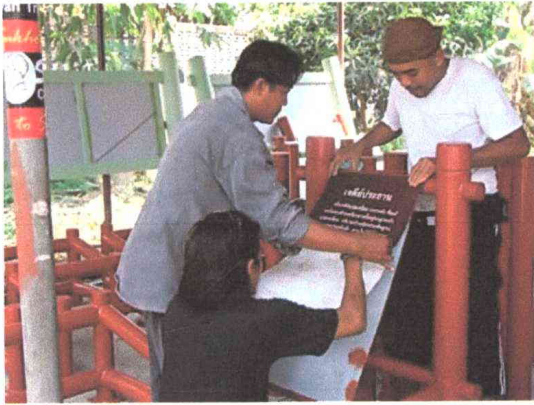
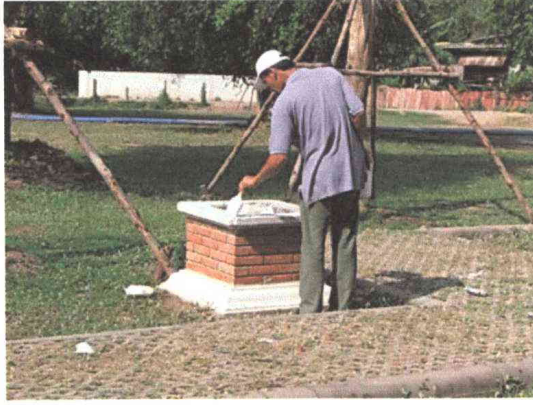
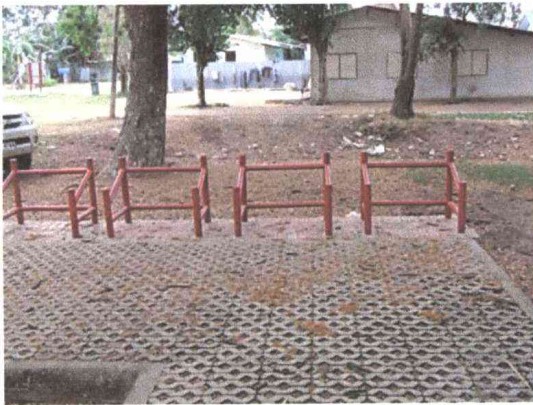
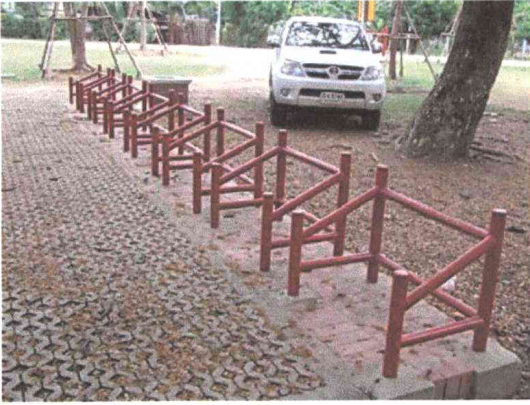
ขณะดำเนินการซ่อมแซมและสร้างงานป้ายและสาธารณูปโภค

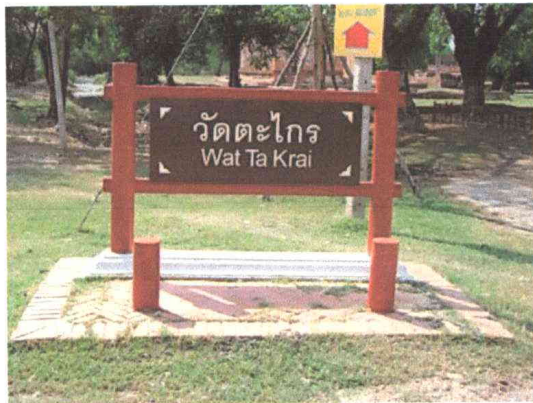
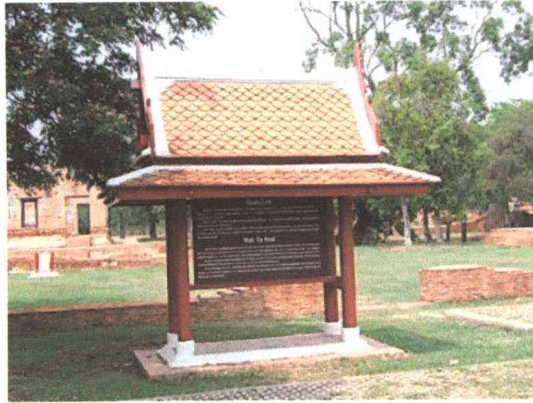
งานป้ายและสาธารณูปโภคภายหลังการดำเนินงานแล้วเสร็จ
