รายงานบูรณะ โบราณสถาน  
โครงการบูรณะและปรับปรุงสภาพแวดล้อมโบราณสถานกลุ่มคลองสระบัว

วัดพระยาแมน

สำนักงานโบราณคดีและพิพิธภัณฑสถานแห่งชาติที่ 3 พระนครศรีอยุธยา

ห้างหุ้นส่วนจำกัดพรอนันท์ก่อสร้าง

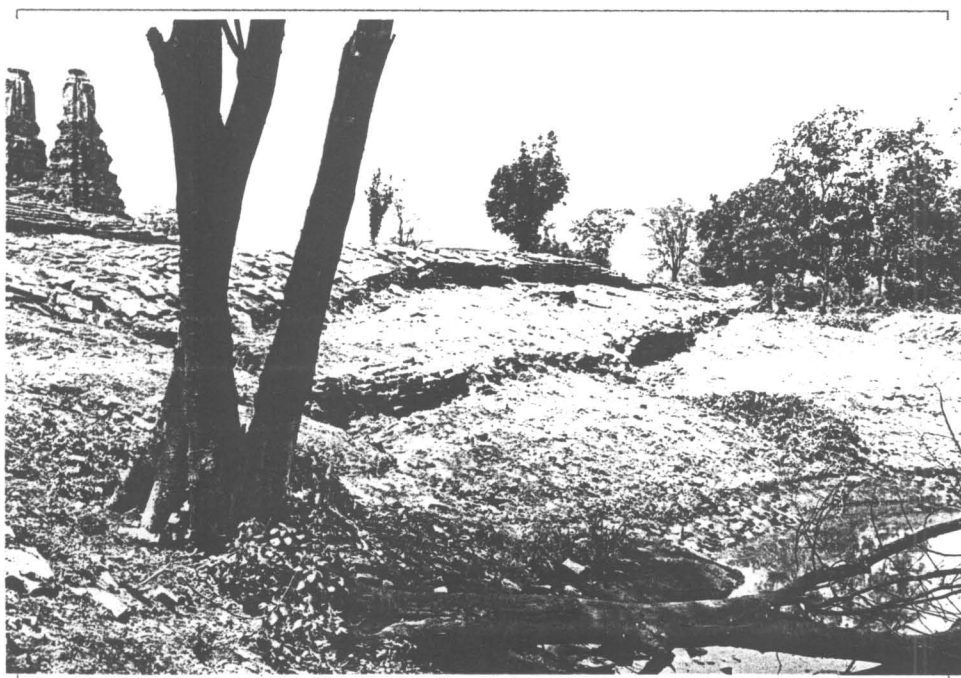
รูปที่ 13 แนวกำแพงแก้วล้อมรอบเขตพุทธาวาส ก่อนดำเนินการบูรณะ (6/27)

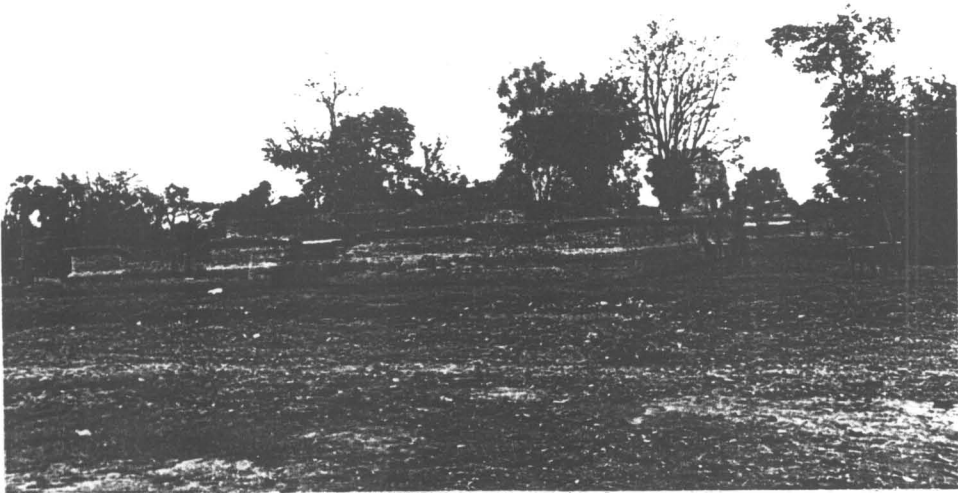
รูปที่ 83 เนินอาคาร ภายหลังการบูรณะ(33/29)
